**INFORME N° 657 - 2014-OEFA/DE-SDCA-CIPASH**

**ASUNTO** : Identificación de pasivo ambiental del subsector hidrocarburos con código de Ficha OEFA F01493, ubicado en el Lote VII/VI (ex Lote VII), en el distrito de La Brea de la provincia Talara del departamento de Piura.

1. El presente Informe tiene por objeto comunicar que el pozo mal abandonado (con código PERUPETRO T\_623) y el suelo contaminado circundante a él, constituyen un pasivo ambiental del subsector hidrocarburos, identificado con código de Ficha OEFA F01493. Este pasivo ambiental se encuentra ubicado en el distrito de La Brea de la provincia Talara del departamento de Piura, el cual fue verificado en campo el 5 de agosto de 2014.

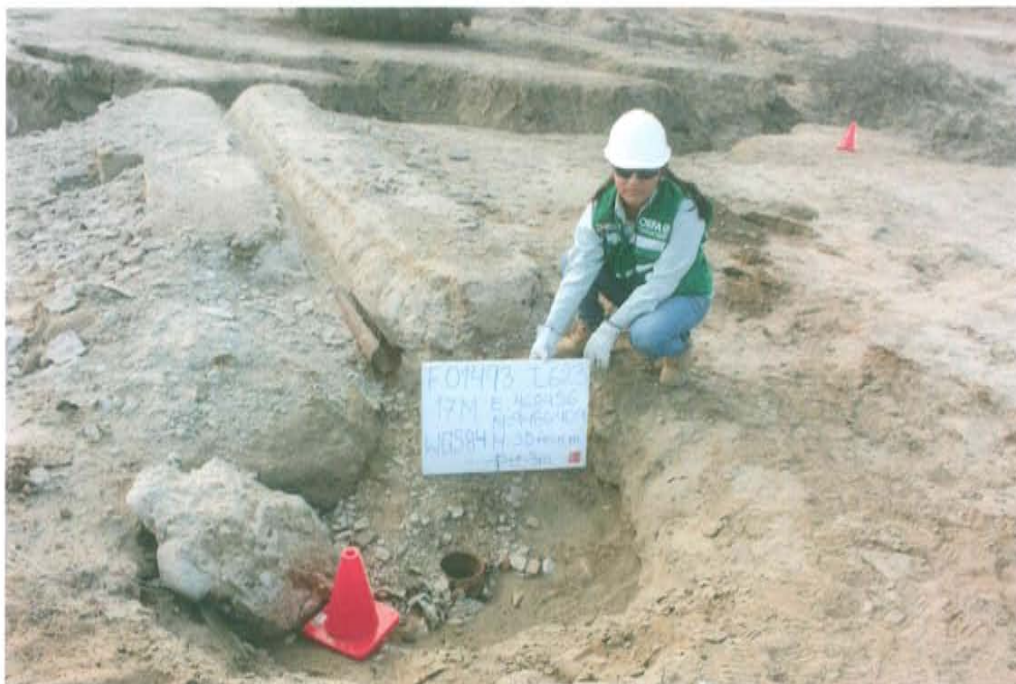
Fotografía N° 1. Pozo T\_623, presenta casing abierto cerca de una base de concreto (posible base de la unidad de bombeo mecánico).

casing corroído y abierto de aproximadamente 5 pulgadas de diámetro que sobresale 0,15 m aproximadamente sobre el nivel de la superficie del suelo, dentro de un hoyo, el cual no cuenta con cabezal ni válvulas; sin embargo, no se observó afloramiento superficial de líquidos ni se percibió emisiones gaseosas provenientes del pozo. Asimismo, se observó cerca del pozo un bloque de cemento (posible base de la unidad de bombeo mecánico) así como restos de una tubería de producción (ver anexos 1, 2 y 3).

Pozo inactivo sin terraplén habilitado ni acceso vehicular, se observa casing de producción de 5 pulgadas de diámetro que sobresale 0,15 m del nivel de superficie del suelo, corroído, sin cabezal ni válvulas, se encuentra en un hoyo con dimensiones de 1,7 m de largo x 1,3 m de ancho x 0,35 m de profundidad, se observa presencia de un bloque de cemento (posible base de unidad de bombeo mecánico) además de restos de una tubería de producción. No se percibe olores característicos a hidrocarburos originados por emisiones gaseosas provenientes del pozo ni se observa afloramiento superficial de líquidos pero se pudo observar presencia de hidrocarburos en el suelo.

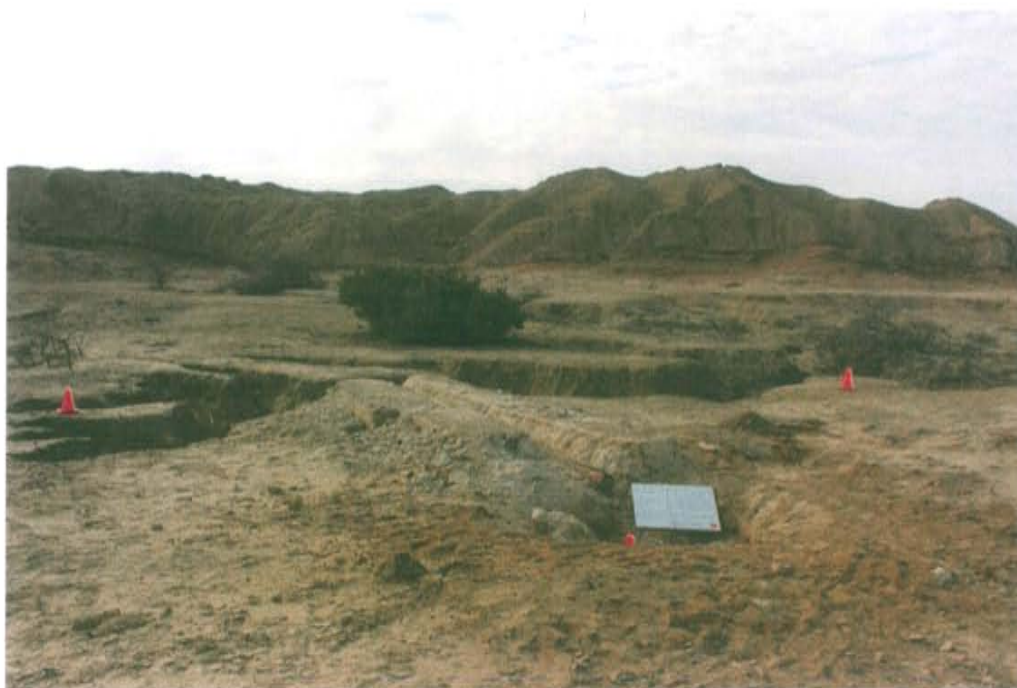
Fotografía N° 2. Área evaluada de colinas altas y microtopografía ondulada.

13. El área evaluada se encuentra en una zona desértica de bosque seco, presenta distintas geoformas de colinas altas, microtopografía ondulada y suelo altamente susceptible a la erosión eólica, de escasa precipitación y ausencia de escorrentías superficiales (quebradas secas), salvo esporádicamente en tiempo de lluvia; asimismo, se observa en los alrededores escasa vegetación, entre las que se distinguen el vichayo y el algarrobo.

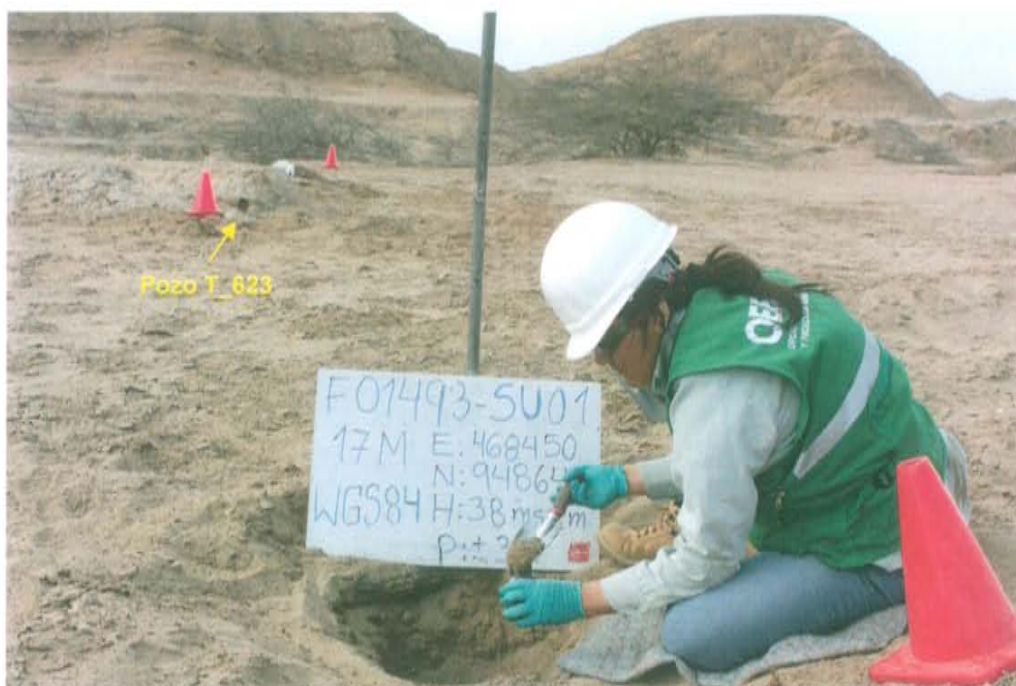
Fotografía N° 3. Toma de muestra de suelo en el punto F01493-SU01.

| Matriz | Código de muestra | Parámetros analizados | Resultado | Unidad | ECA o norma referencial | % que se encuentra por encima del ECA o norma referencial | Laboratorio | Número de informe de ensayo de laboratorio |
|---|---|---|---|---|---|---|---|---|
| SUELO | F01493-SU01 | FH F3 (C <sub>28</sub> -C <sub>40</sub> ) | 5 862 | mg/kg | 3 000 | 95,4% | AGQ Perú S.A.C. | S-14/23532 |

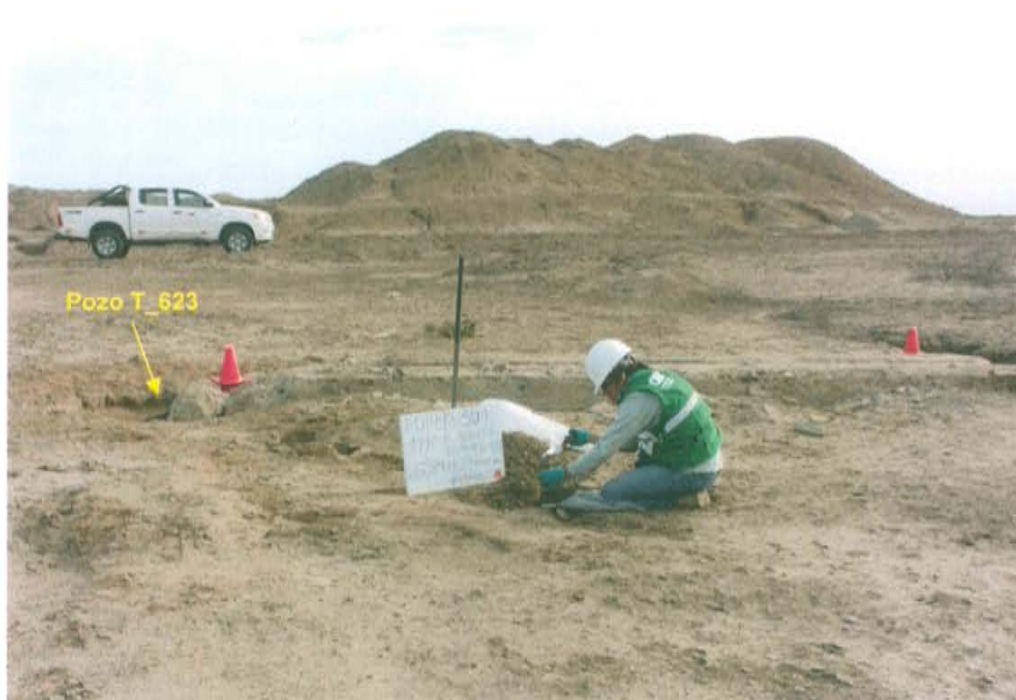
Fotografía N° 4. Toma de muestra de suelo en el punto F01493-SU02.

| Matriz | Código de muestra | Parámetros analizados | Resultado | Unidad | ECA o norma referencial | % que se encuentra por encima del ECA o norma referencial | Laboratorio | Número de informe de ensayo de laboratorio |
|---|---|---|---|---|---|---|---|---|
| SUELO | F01493-SU02 | FH F3 (C <sub>28</sub> -C <sub>40</sub> ) | 4 036 | mg/kg | 3 000 | 34,5% | AGQ Perú S.A.C. | S-14/23533 |

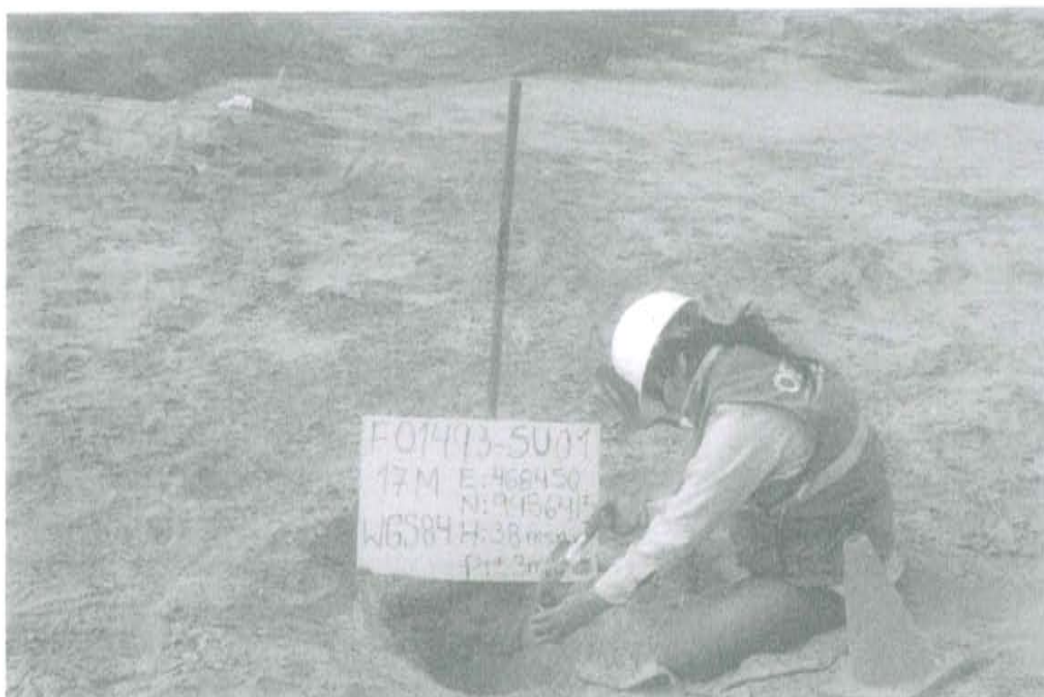
Fotografía N° 1. Toma de muestra de suelo en el punto F01493-SU01, ubicado a 7 m aproximadamente del Pozo T\_623.

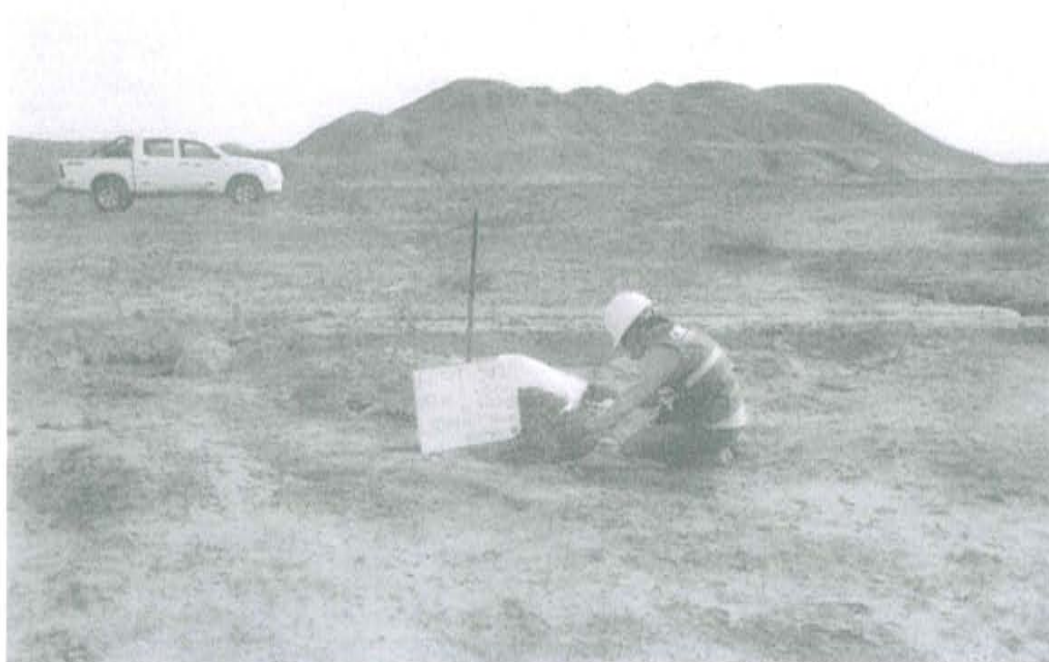
Fotografía N° 2. Toma de muestra de suelo en el punto F01493-SU02, ubicado a 4 m aproximadamente del Pozo T\_623.

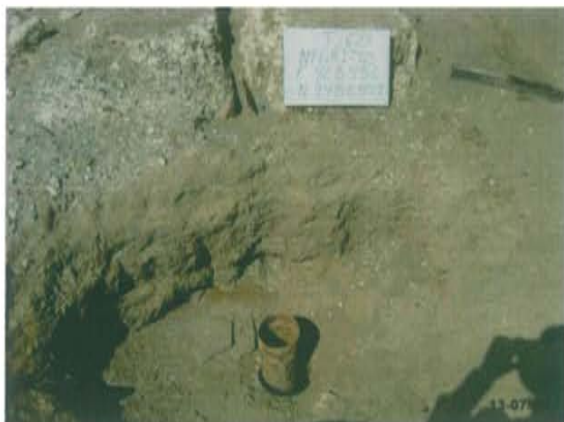
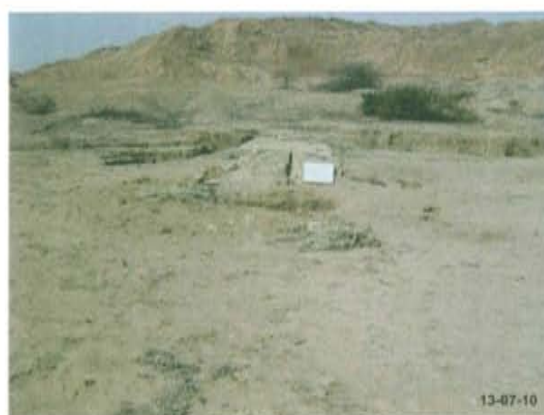
**3. REGISTRO FOTOGRÁFICO**

Inadecuado abandono del pozo
