**INFORME N° 0364 - 2015-OEFA/DE-SDCA-CIPASH**

**ASUNTO** : Identificación de pasivo ambiental del subsector hidrocarburos con código de Ficha OEFA F00743, ubicado en el Lote XX (ex Lote XIV), en el distrito de Zorritos de la provincia Contralmirante Villar del departamento de Tumbes.

### III. IDENTIFICACIÓN DE PASIVO AMBIENTAL DEL SUBSECTOR HIDROCARBUROS CON CÓDIGO DE FICHA OEFA F00743

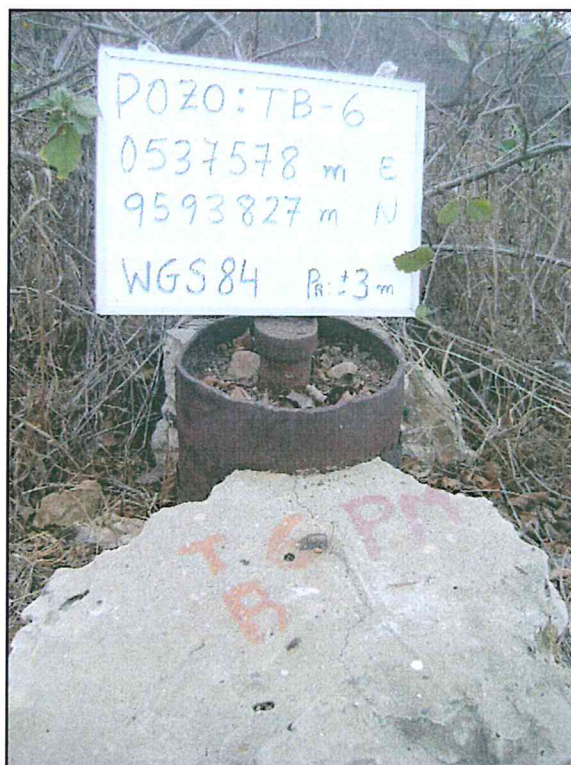
14. Durante la evaluación in situ realizada por el OEFA el 17 de octubre de 2013, se observó el pozo inactivo, que no cuenta con terraplén habilitado ni acceso vehicular. Se visualizó casing de 8 pulgadas de diámetro que sobresale 0,3 metros sobre el nivel de la superficie del suelo, sin cabezal ni válvulas u otro accesorio que garantice su hermetismo, por lo que se considera abierto y expuesto al ambiente; asimismo, se observó el casing relleno con materiales en su interior. No se percibió olores característicos a hidrocarburos, ni se observó suelo con presencia de hidrocarburos a nivel superficial, ya sea por derrame, fuga y/o afloramiento (ver anexos 1 y 2).

Fotografía N° 1.- Ubicación del Pozo TB-6 con código de ficha OEFA F00743, se aprecia relleno con materiales en su interior.

Se trata de un pozo inactivo, que no cuenta con terraplén habilitado ni acceso vehicular. Se visualiza casing que sobresale 0,3 m sobre el nivel de la superficie del suelo, la tubería es de 8 pulgadas de diámetro. No se observa cabezal ni válvulas u otro accesorio que asegure su hermetismo, por lo que se considera que está abierto y expuesto al ambiente, se evidencia que el interior del pozo se encuentra con material de la zona. No se percibe olores característicos a hidrocarburos, ni se observa suelo impregnado con hidrocarburos a nivel superficial, ya sea por derrame, fuga y/o afloramiento.

- (i) El pozo identificado con código TB-6, califica como un pozo mal abandonado toda vez que no se encuentra herméticamente cerrado ni en condiciones seguras para el abandono, tal como se establece en el Artículo 2° del Decreto Supremo N° 032-2004-EM - Reglamento de las Actividades de Exploración y Explotación de Hidrocarburos. Asimismo, de tratarse de un pozo con abandono permanente la tubería de revestimiento no está cortada ni cuenta con una varilla de acero de dos (2) metros de altura con el número del pozo, tal como se establece en el Artículo 203° del mencionado Reglamento.

39. Conforme a las conclusiones expuestas, se recomienda remitir el presente Informe a la Dirección General de Asuntos Ambientales Energéticos del Ministerio de Energía y Minas, para su conocimiento y fines pertinentes.

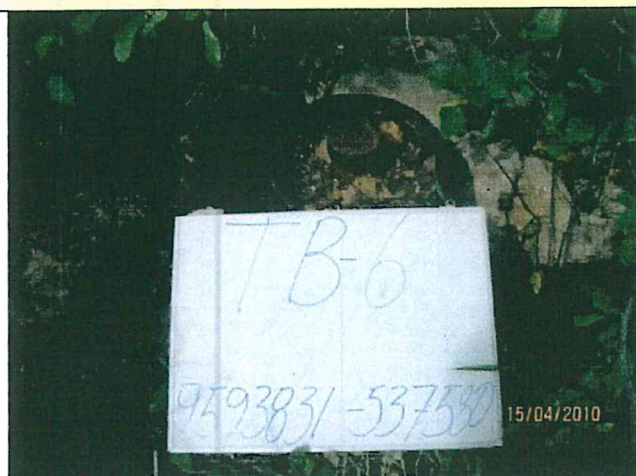
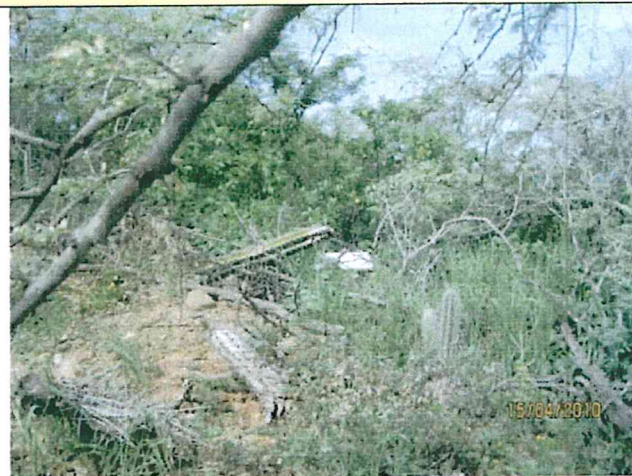
**3. REGISTRO FOTOGRÁFICO**

Pozo inactivo (Sin Inf.de su estado), expone un casing de 8" relleno de cemento al nivel del suelo, se encuentra en una plataforma deteriorada donde se desarrolla vegetación arbustiva. No cuenta con acceso carretero directo.

Inadecuado abandono de pozo por antigua actividad de exploración y explotación de hidrocarburos
