Título de la evaluación : Ejecución del muestreo de agua superficial, agua residual industrial, sedimento, comunidades hidrobiológicas, suelo, flora, fauna y prospección geofísica en la unidad fiscalizable Corihuarmi ubicada en el distrito Chongos Alto/Huantán, provincia Huancayo/Yauyos, departamento Junín/Lima

Etapas : Segunda ejecución

Fecha de ejecución : Del 25 abril al 05 de mayo de 2023

Expediente de evaluación : 011-2023-DEAM-EAC Código de acción : 0003-4-2023-412

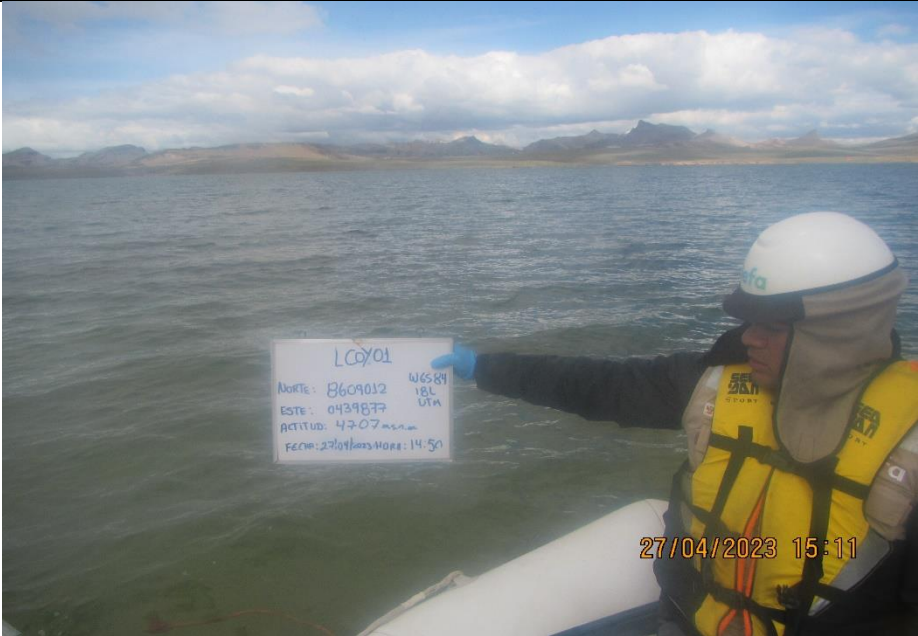
Distrito	Chongos Alto/ Huantán	Provincia	Huancayo/ Yauyos	Departamento	Junín/Lima
Fotografía 1 LCoy01

Fecha: 27/04/2023					
Hora: 14:50					
Coordenadas UTM - WGS 84 - Zona 18 L					
Este (m): 439877					
Norte (m): 8609012					
Altitud (m s. n. m.): 4707					
Precisión: ± 3 m					
Descripción:					
Distrito	Chongos Alto/ Huantán	Provincia	Huancayo/ Yauyos	Departamento	Junín/Lima
Fotografía 2 LCoy02

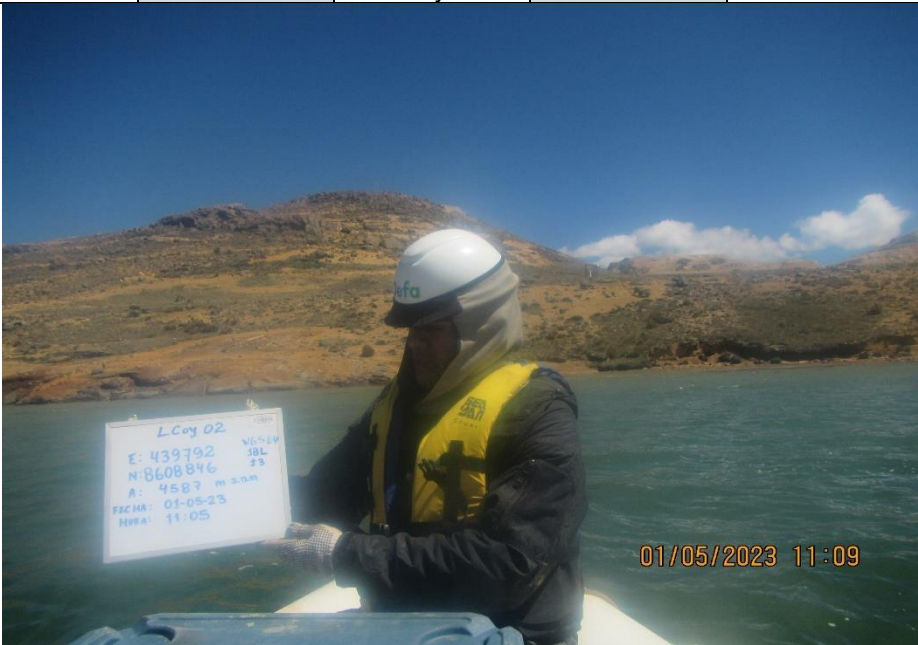
Fecha: 01/05/2023					
Hora: 11:05					
Coordenadas UTM -WGS 84 – Zona 18 L					
Este (m): 439792					
Norte (m): 8608846					
Altitud (m s. n. m.): 4713					
Precisión: ± 3 m					
Descripción:	Laguna Coyllorcocha aproximadamente a 195 metros al sureste del punto SW-04.

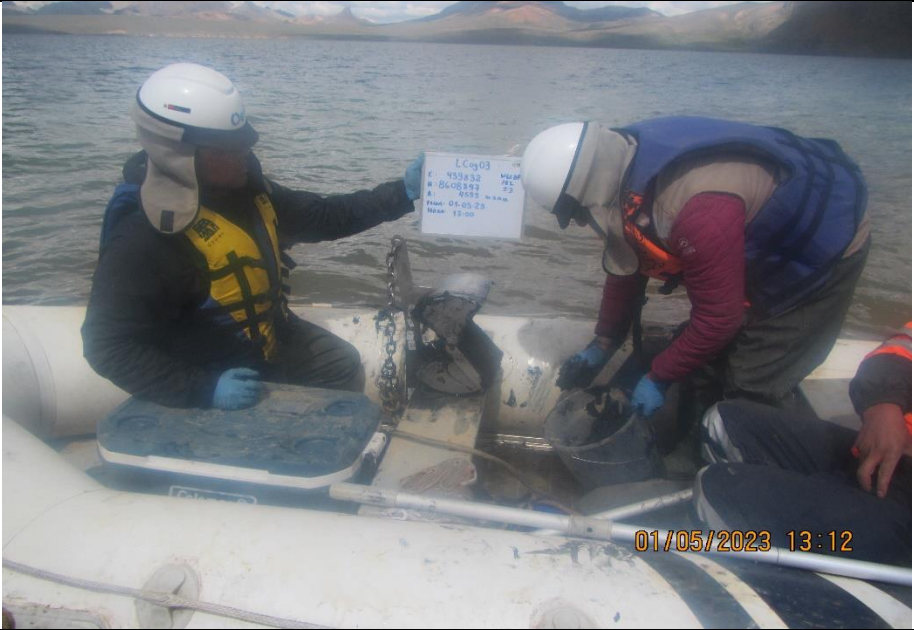
Distrito	Chongos Alto/ Huantán	Provincia	Huancayo/ Yauyos	Departamento	Junín/Lima
Fotografía 3 LCoy03

Fecha: 01/05/2023					
Hora: 13:00					
Coordenadas UTM - WGS 84 - Zona 18 L					
Este (m): 439832					
Norte (m): 8608897					
Altitud (m s. n. m.): 4593					
Precisión: ± 3 m					
Descripción:	Laguna Coyllorcocha aproximadamente a 142 metros al sureste del punto SW-04.

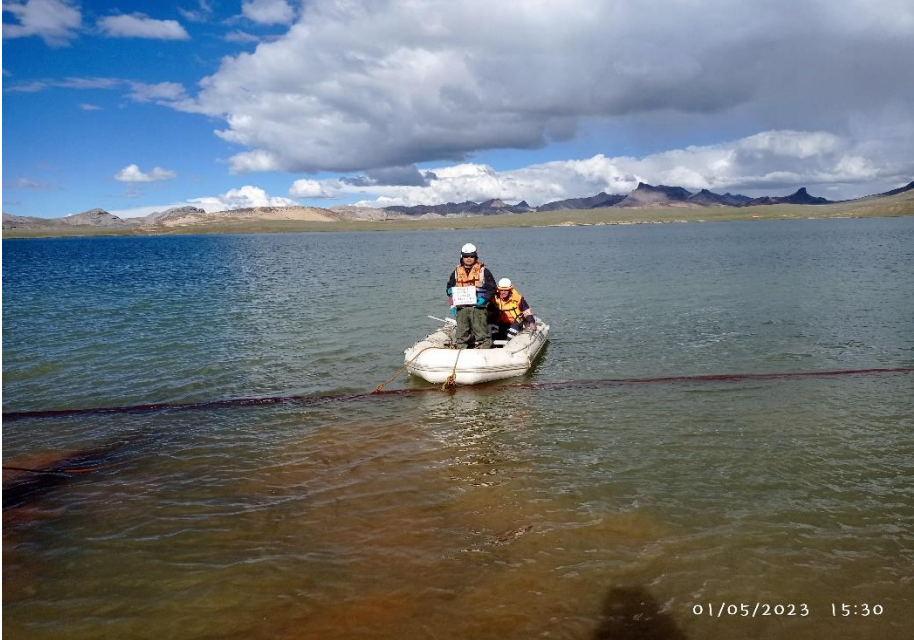
Distrito	Chongos Alto/ Huantán	Provincia	Huancayo/ Yauyos	Departamento	Junín/Lima
Fotografía 4 LCoy04

Fecha: 01/05/2023					
Hora: 15:30					
Coordenadas UTM -WGS 84 – Zona 18 L					
Este (m): 439761					
Norte (m): 8608861					
Altitud (m s. n. m.): 4701					
Precisión: ± 3 m					
Descripción:	Laguna Coyllorcocha aproximadamente a 185 metros sureste del punto SW-04.

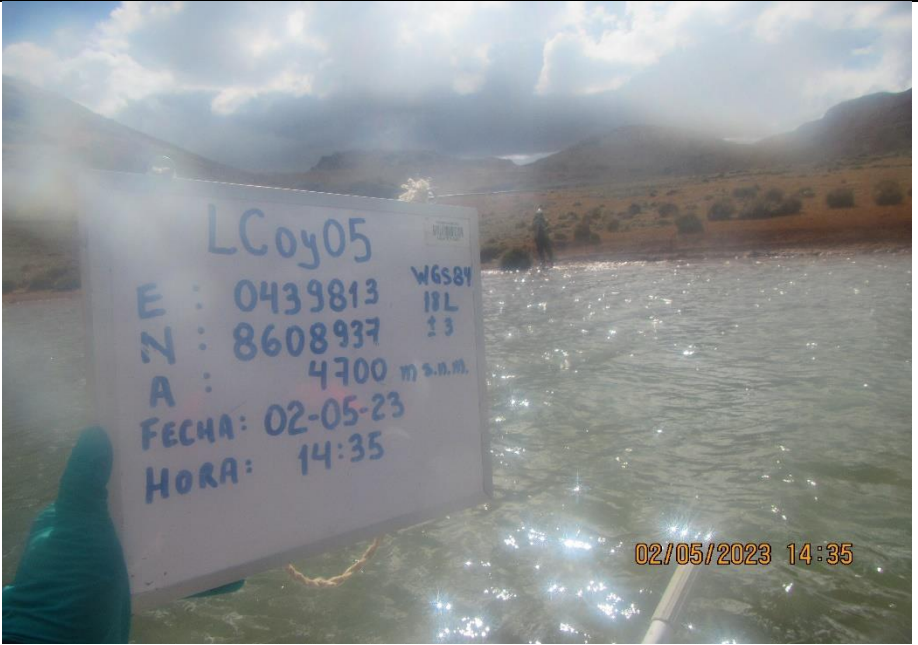
Distrito	Chongos Alto/ Huantán	Provincia	Huancayo/ Yauyos	Departamento	Junín/Lima
Fotografía 5 LCoy05

Fecha: 02/05/2023					
Hora: 14:35					
Coordenadas UTM - WGS 84 - Zona 18 L					
Este (m): 439813					
Norte (m): 8608937					
Altitud (m s. n. m.): 4700					
Precisión: ± 3 m					
Descripción:	Laguna Coyllorcocha aproximadamente a 100 metros sureste del punto SW-04.

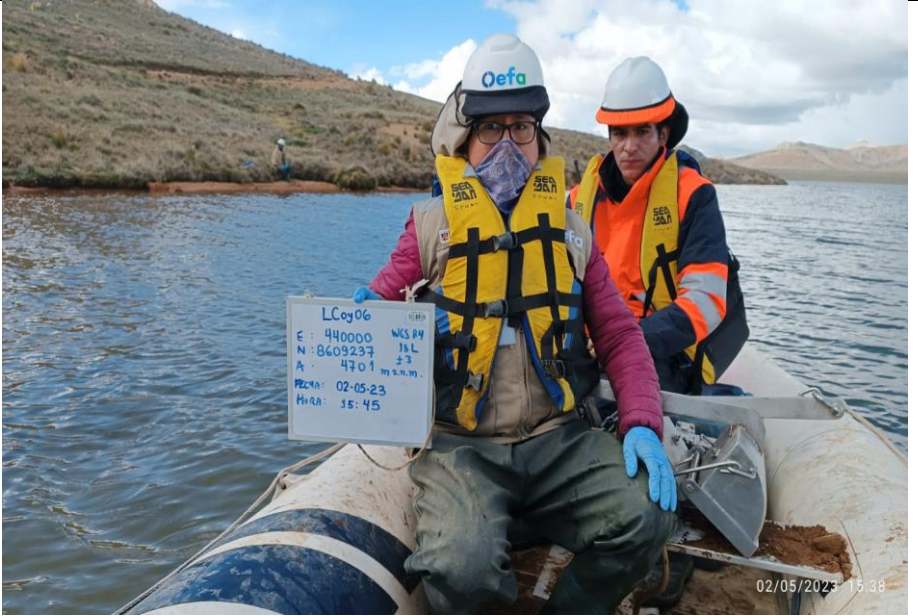
Distrito	Chongos Alto/ Huantán	Provincia	Huancayo/ Yauyos	Departamento	Junín/Lima
Fotografía 6 LCoy06

Fecha: 02/05/2023					
Hora: 15:45					
Coordenadas UTM -WGS 84 – Zona 18 L					
Este (m): 440000					
Norte (m): 8609237					
Altitud (m s. n. m.): 4701					
Precisión: ± 3 m					
Descripción:	Laguna Coyllorcocha a 265 metros noreste del punto SW-04.

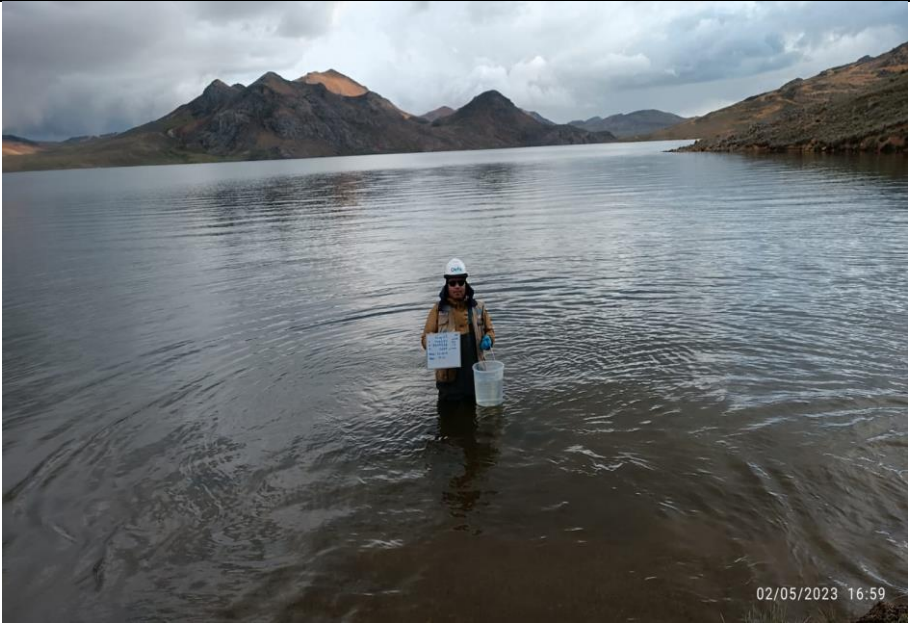
Distrito	Chongos Alto/ Huantán	Provincia	Huancayo/ Yauyos	Departamento	Junín/Lima
Fotografía 7 LCoy07

Fecha: 02/05/2023					
Hora: 17:15					
Coordenadas UTM - WGS 84 - Zona 18 L					
Este (m): 440357					
Norte (m): 8609586					
Altitud (m s. n. m.): 4699					
Precisión: ± 3 m					
Descripción:	Laguna Coyllorcocha aproximadamente a 765 metros noreste del punto SW-04.

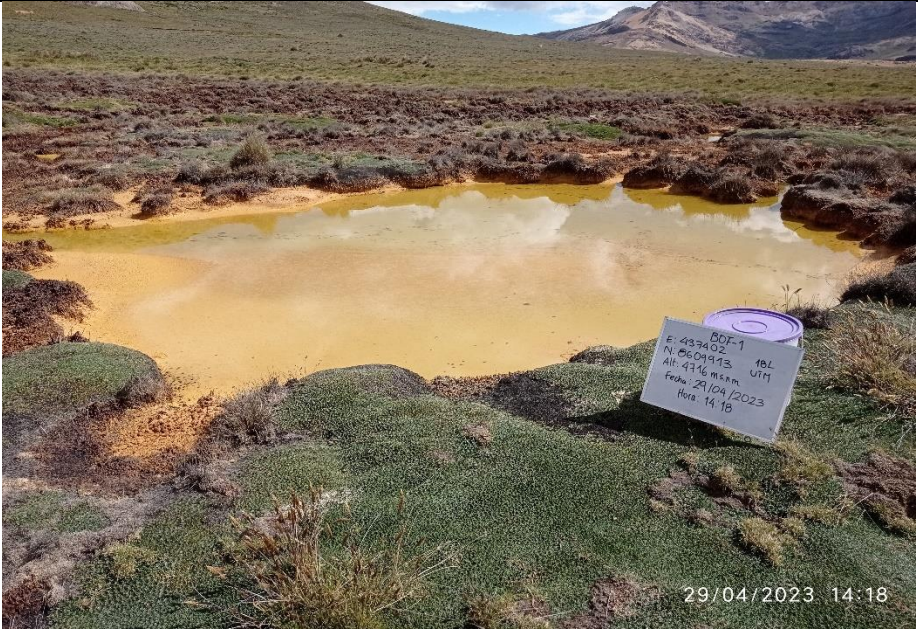
Distrito	Chongos Alto/ Huantán	Provincia	Huancayo/ Yauyos	Departamento	Junín/Lima
Fotografía 1 BOF-1

Fecha: 29/04/2023					
Hora: 14:18					
Coordenadas UTM - WGS 84 - Zona 18 L					
Este (m): 437402					
Norte (m): 8609913					
Altitud (m s. n. m.): 4716					
Precisión: ± 3 m					
Descripción:	Punto ubicado en el bofedal «Para Para», al este del Tajo Cayhua y del PAD de lixiviación y adyacente a la planta de cal (Calera).

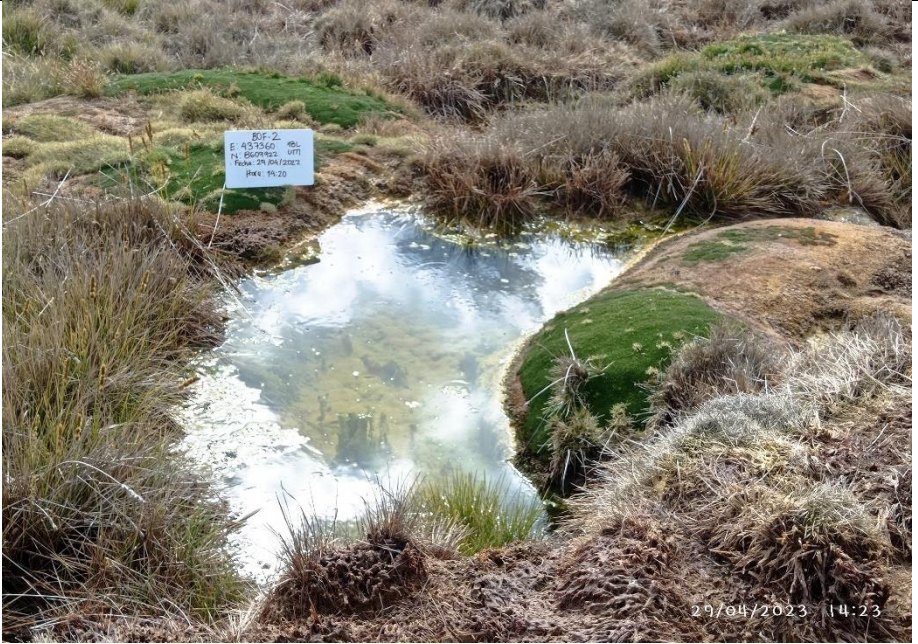
Distrito	Chongos Alto/ Huantán	Provincia	Huancayo/ Yauyos	Departamento	Junín/Lima
Fotografía 2 BOF-2

Fecha: 29/04/2023					
Hora: 14:20					
Coordenadas UTM -WGS 84 – Zona 18 L					
Este (m): 437360					
Norte (m): 8609922					
Altitud (m s. n. m.): -					
Precisión: ± 3 m					
Descripción:	Punto ubicado en el bofedal «Para Para», al este del Tajo Cayhua y del PAD de lixiviación y adyacente a la planta de cal (Calera).

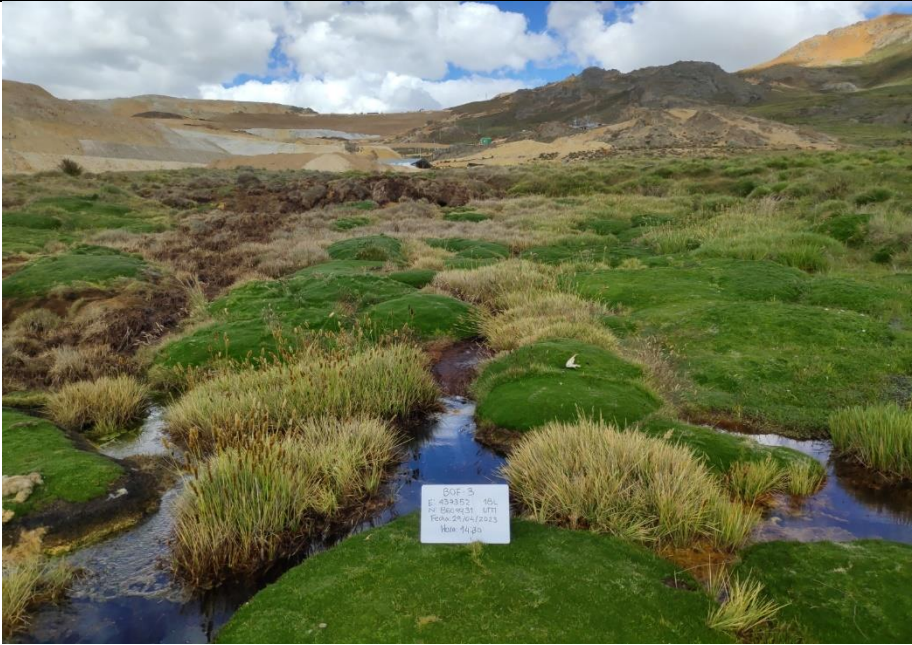
Distrito	Chongos Alto/ Huantán	Provincia	Huancayo/ Yauyos	Departamento	Junín/Lima
Fotografía 3 BOF-3

Fecha: 29/04/2023					
Hora: 14:30					
Coordenadas UTM - WGS 84 - Zona 18 L					
Este (m): 437352					
Norte (m): 8609931					
Altitud (m s. n. m.): -					
Precisión: ± 3 m					
Descripción:	Punto ubicado en el bofedal «Para Para», al este del Tajo Cayhua y del PAD de lixiviación y adyacente a la planta de cal (Calera).

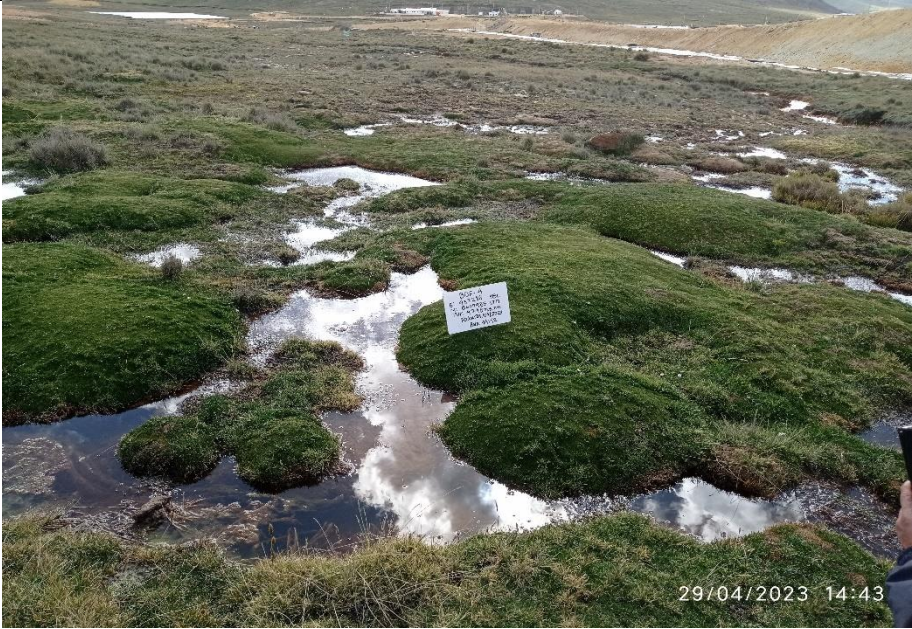
Distrito	Chongos Alto/ Huantán	Provincia	Huancayo/ Yauyos	Departamento	Junín/Lima
Fotografía 4 BOF-4

Fecha: 29/04/2023					
Hora: 14:42					
Coordenadas UTM -WGS 84 – Zona 18 L					
Este (m): 437286					
Norte (m): 8609985					
Altitud (m s. n. m.): 4718					
Precisión: ± 3 m					
Descripción:	Punto ubicado en el bofedal «Para Para», al este del Tajo Cayhua y del PAD de lixiviación y adyacente a la planta de cal (Calera).

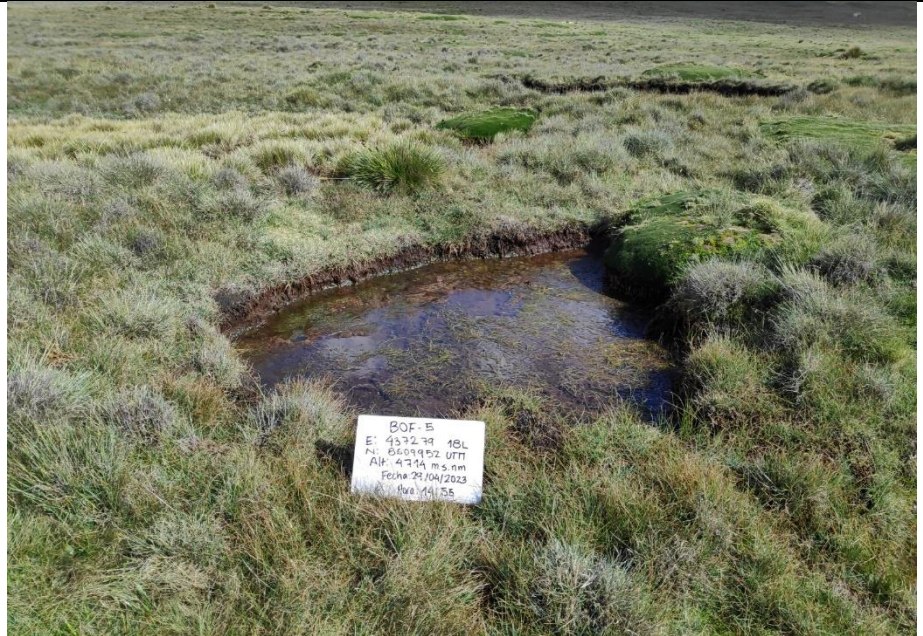
Distrito	Chongos Alto/ Huantán	Provincia	Huancayo/ Yauyos	Departamento	Junín/Lima
Fotografía 5 BOF-5

Fecha: 29/04/2023					
Hora: 14:55					
Coordenadas UTM - WGS 84 - Zona 18 L					
Este (m): 437279					
Norte (m): 8609952					
Altitud (m s. n. m.): 4714					
Precisión: ± 3 m					
Descripción:

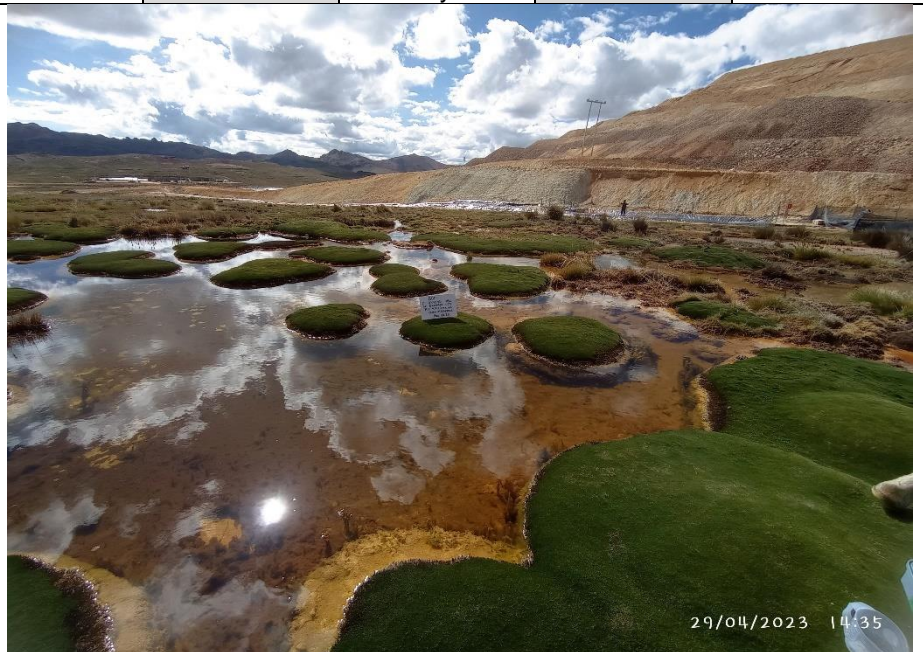
Distrito	Chongos Alto/ Huantán	Provincia	Huancayo/ Yauyos	Departamento	Junín/Lima
Fotografía 6 BOF-6

Fecha: 29/04/2023					
Hora: 14:35					
Coordenadas UTM -WGS 84 – Zona 18 L					
Este (m): 437345					
Norte (m): 8609960					
Altitud (m s. n. m.): 4717					
Precisión: ± 3 m					
Descripción:	Punto ubicado en el bofedal «Para Para», al este del Tajo Cayhua y del PAD de lixiviación y adyacente a la planta de cal (Calera).

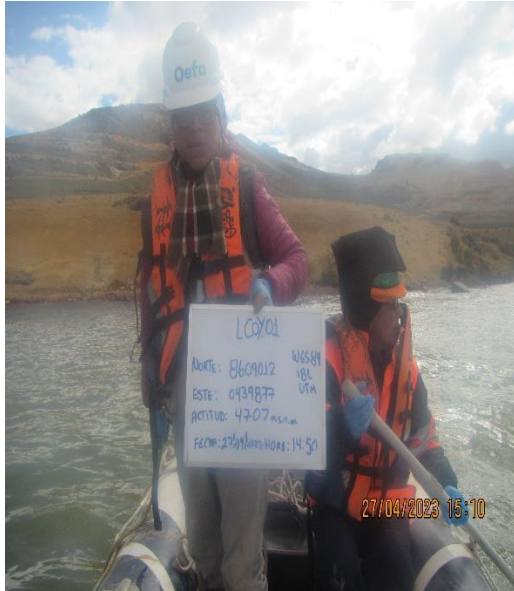
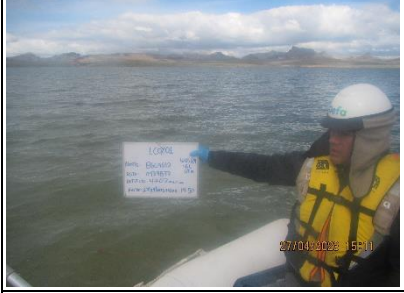
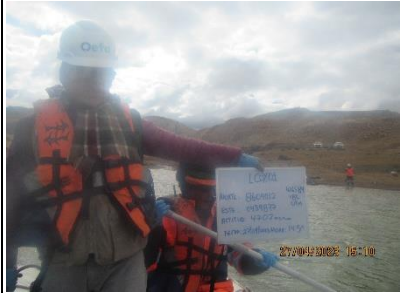
Distrito	Chongos Altos / Huantán	Provincia	Huancayo / Yauyos	Departamento	Junín / Lima
Fotografía 1 LCoy01

Descripción:		Laguna Coyllorcocha, aproximadamente a 63 metros al sureste del punto SW-04.

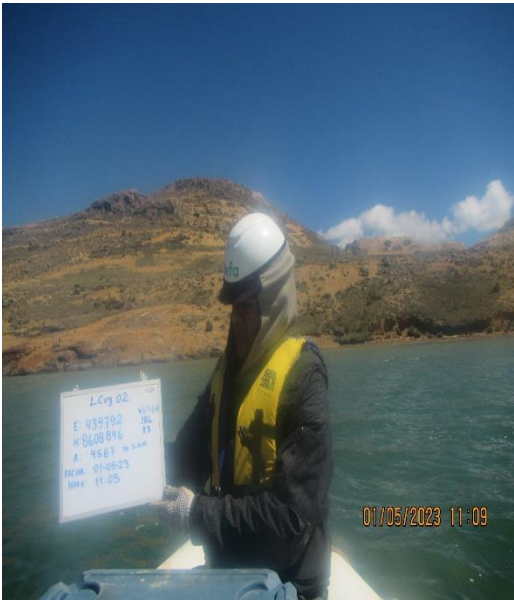
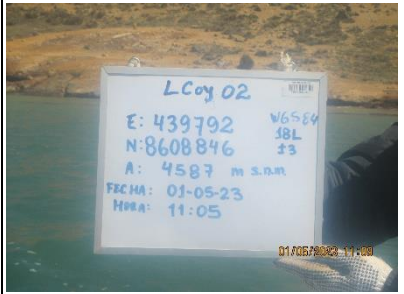
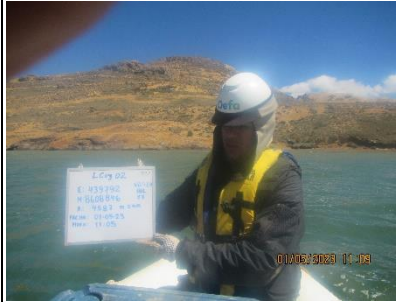
Distrito	Chongos Altos / Huantán	Provincia	Huancayo / Yauyos	Departamento	Junín / Lima
Fotografía 2 LCoy02

Descripción:		Laguna Coyllorcocha, aproximadamente a 195 metros al sureste del punto SW-04.

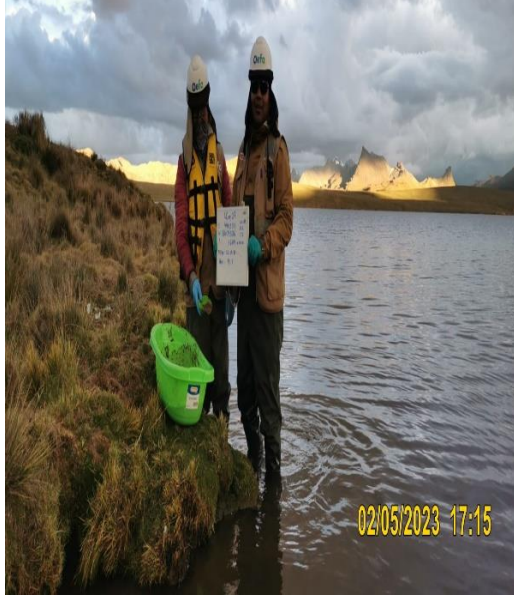
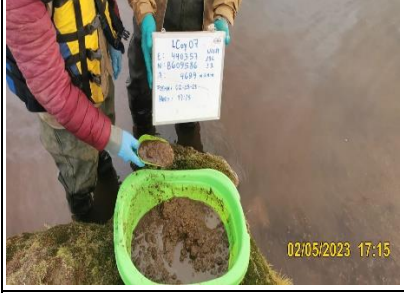
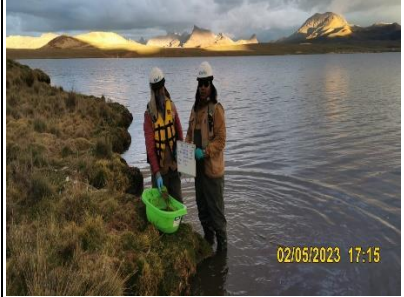
Distrito	Chongos Altos / Huantán	Provincia	Huancayo / Yauyos	Departamento	Junín / Lima
Fotografía 7 LCoy07

Fecha: 02/05/2023					
Hora: 17:15					
Coordenadas UTM-WGS 84 - Zona 18 L					
Este (m): 440357					
Norte (m): 8609586					
Altitud (m s. n. m.): 4699					
Precisión: ± 3 m					
Descripción:	Laguna Coyllorcocha, aproximadamente a 765 metros al noreste del punto SW-04.

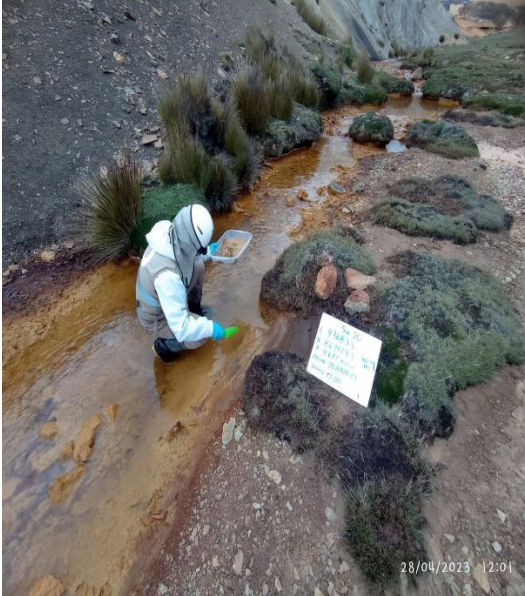
Distrito	Chongos Altos / Huantán	Provincia	Huancayo / Yauyos	Departamento	Junín / Lima
Fotografía 11 SW-20

Fecha: 28/04/2023					
Hora: 12:00					
Coordenadas UTM-WGS 84 - Zona 18 L					
Este (m): 436833					
Norte (m): 8611109					
Altitud (m s. n. m.): 4671					
Precisión: ± 3 m					
Descripción:	Río Chacote, ubicado aproximadamente a 200 m aguas arriba de la descarga del efluente EBMI.

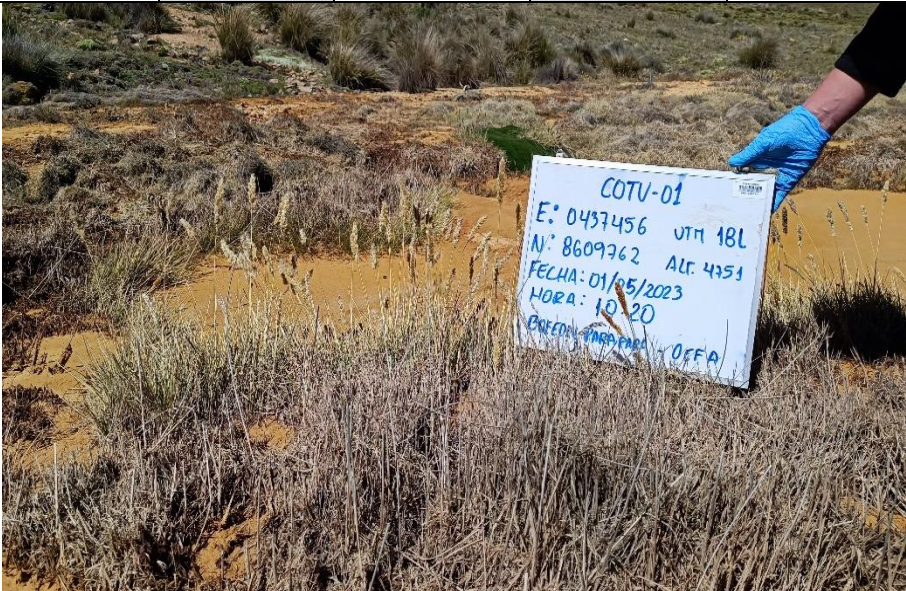
Distrito	Chongos Alto - Huantán	Provincia	Huancayo-Yauyos	Departamento	Junín-Lima
Fotografía 1 COTV-01

Fecha: 01/05/2023					
Hora: 10:20					
Coordenadas UTM - WGS 84 – Zona 18 L					
Este (m): 437456					
Norte (m): 8609762					
Altitud (m s. n. m.): 4751					
Precisión: ± 3 m					
Descripción:	Tejido vegetal colectado en el bofedal «Para Para», al este del Tajo Cayhua y del PAD de lixiviación y adyacente a la planta de cal (Calera).				
Distrito	Chongos Alto - Huantán	Provincia	Huancayo-Yauyos	Departamento	Junín-Lima
Fotografía 2 COTV-02

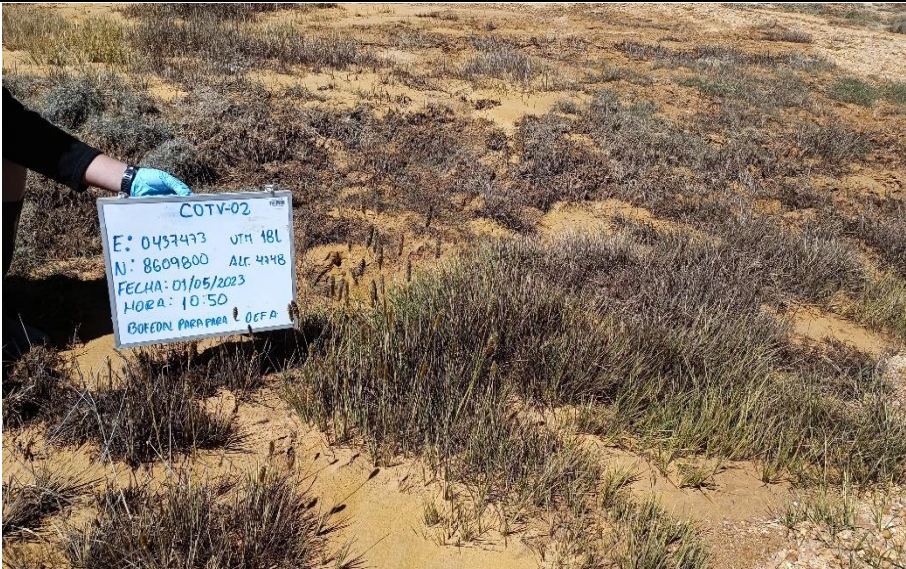
Fecha: 01/05/2023					
Hora: 10:50					
Coordenadas UTM - WGS 84 – Zona 18 L					
Este (m): 437473					
Norte (m): 8609800					
Altitud (m s. n. m.): 4748					
Precisión: ± 3 m					
Descripción:	Tejido vegetal colectado en el bofedal «Para Para», al este del Tajo Cayhua y del PAD de lixiviación y adyacente a la planta de cal (Calera).

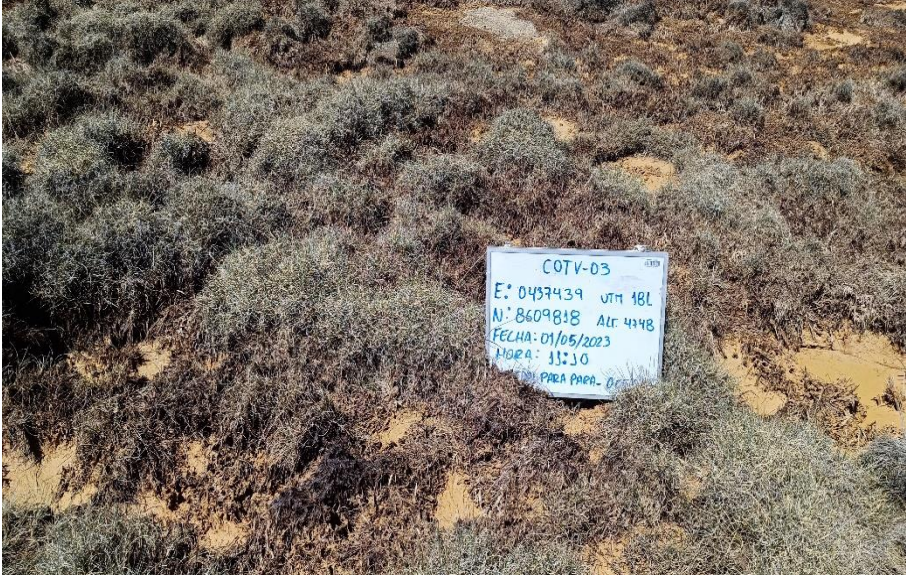
Distrito	Chongos Alto - Huantán	Provincia	Huancayo-Yauyos	Departamento	Junín-Lima
Fotografía 3 COTV-03

Fecha: 01/05/2023					
Hora: 11:10					
Coordenadas UTM - WGS 84 – Zona 18 L					
Este (m): 437439					
Norte (m): 8609818					
Altitud (m s. n. m.): 4748					
Precisión: ± 3 m					
Descripción:	Tejido vegetal colectado en el bofedal «Para Para», al este del Tajo Cayhua y del PAD de lixiviación y adyacente a la planta de cal (Calera).				
Distrito	Chongos Alto - Huantán	Provincia	Huancayo-Yauyos	Departamento	Junín-Lima
Fotografía 4 COTV-04

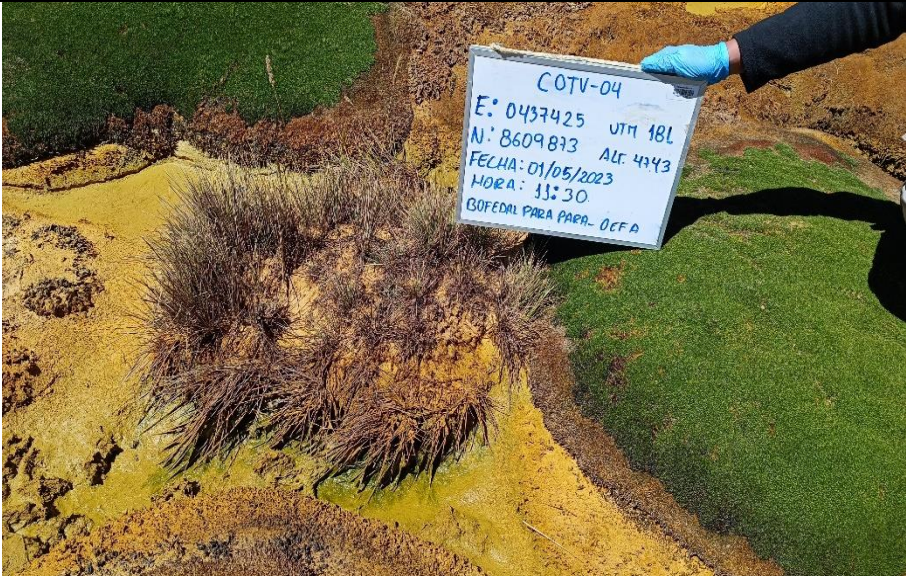
Fecha: 01/05/2023					
Hora: 11:30					
Coordenadas UTM - WGS 84 – Zona 18 L					
Este (m): 437425					
Norte (m): 8609873					
Altitud (m s. n. m.): 4743					
Precisión: ± 3 m					
Descripción:	Tejido vegetal colectado en el bofedal «Para Para», al este del Tajo Cayhua y del PAD de lixiviación y adyacente a la planta de cal (Calera).

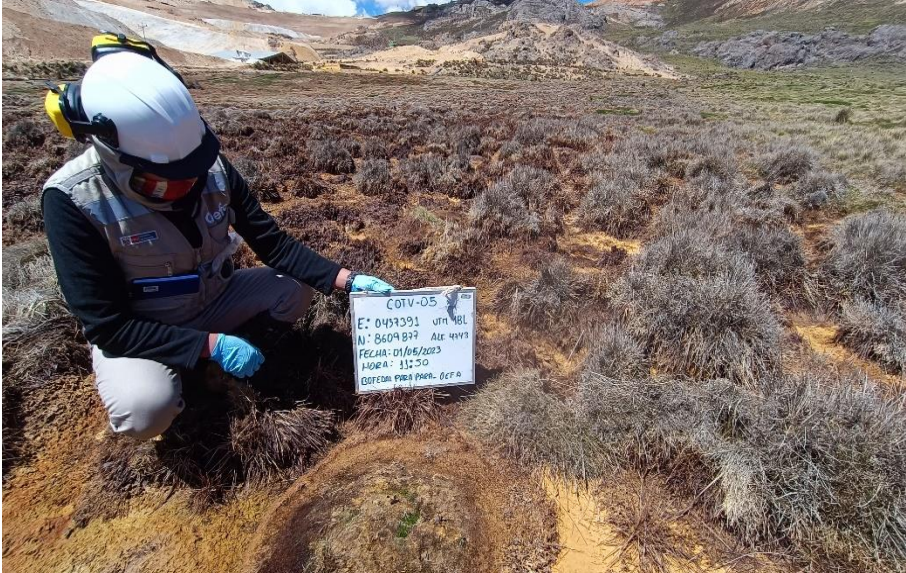
Distrito	Chongos Alto - Huantán	Provincia	Huancayo-Yauyos	Departamento	Junín-Lima
Fotografía 5 COTV-05

Fecha: 01/05/2023					
Hora: 11:50					
Coordenadas UTM - WGS 84 – Zona 18 L					
Este (m): 437391					
Norte (m): 8609877					
Altitud (m s. n. m.): 4743					
Precisión: ± 3 m					
Descripción:	Tejido vegetal colectado en el bofedal «Para Para», al este del Tajo Cayhua y del PAD de lixiviación y adyacente a la planta de cal (Calera).				
Distrito	Chongos Alto - Huantán	Provincia	Huancayo-Yauyos	Departamento	Junín-Lima
Fotografía 6 COTV-06	 				
Fecha: 01/05/2023					
Hora: 12:10					
Coordenadas UTM - WGS 84 – Zona 18 L					
Este (m): 437378					
Norte (m): 8609912					
Altitud (m s. n. m.): 4745					
Precisión: ± 3 m					
Descripción:	Tejido vegetal colectado en el bofedal «Para Para», al este del Tajo Cayhua y del PAD de lixiviación y adyacente a la planta de cal (Calera).

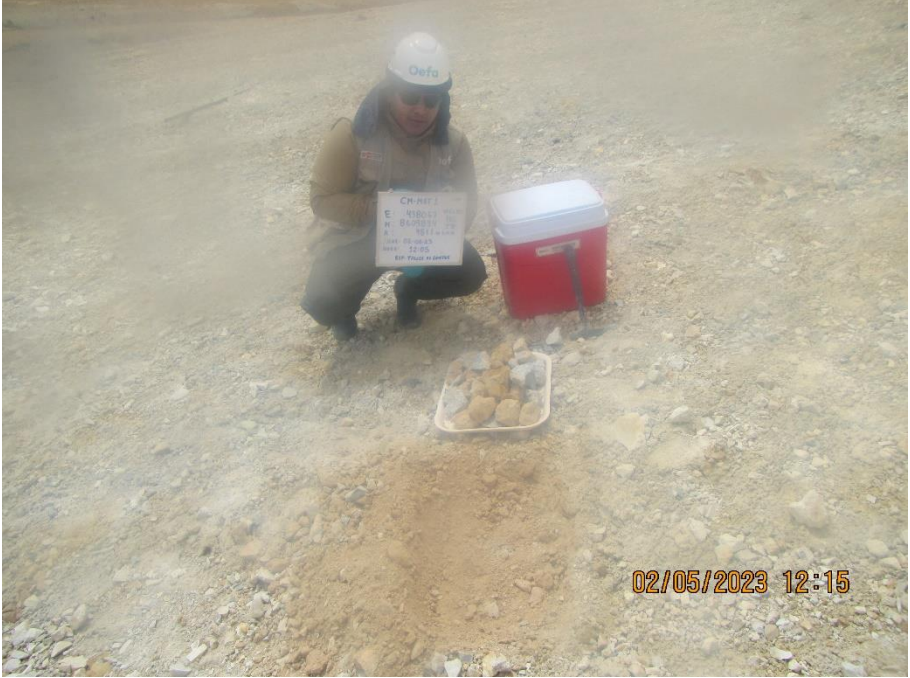
Districtos	Chongos Alto / Huantán	Provincias	Huancayo / Yauyos	Departamentos	Junín / Lima
Fotografía 1 CM-MAT1

Fecha: 02/05/2023					
Hora: 12:05					
Coordenadas UTM - WGS 84 - Zona 18 L					
Este (m): 438067					
Norte (m): 8609894					
Altitud (m s. n. m.): 4811					
Precisión: ± 3 m					
Descripción:	Ubicado aproximadamente a 65 m al sureste de la poza PS-04A, que forma parte del sistema de tratamiento SP-03.

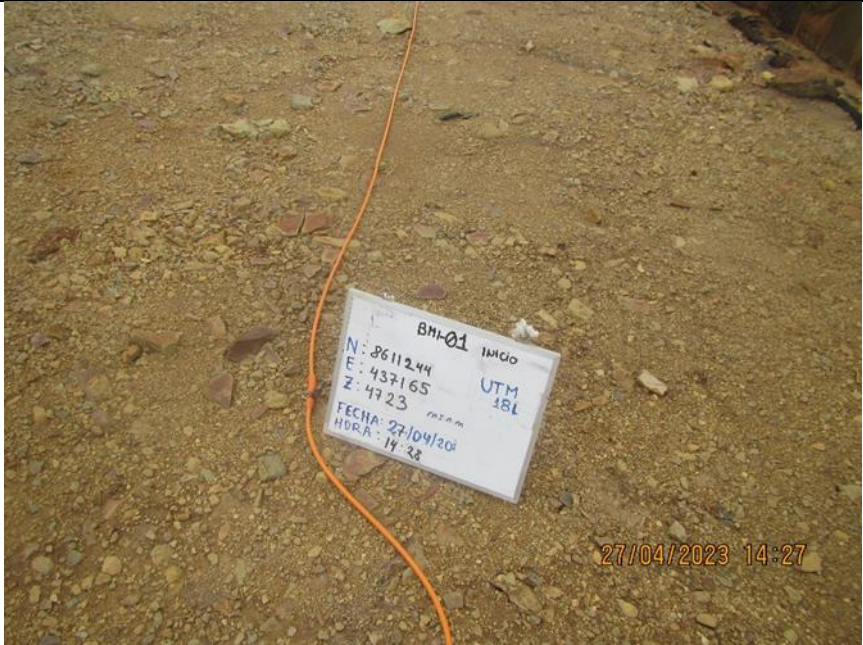
Distrito	Chongos Alto/ Huantán	Provincia	Huancayo/ Yauyos	Departamento	Junín/Lima
Fotografía 1 TE-BMI-01 INICIO

Fecha: 27/04/2023					
Hora: 14:28					
Coordenadas UTM - WGS 84 - Zona 18 L					
Este (m): 437165					
Norte (m): 8611244					
Altitud (m s. n. m.): 4723					
Precisión: ± 3 m					
Descripción:	Estación de inicio de la línea de resistividad TE-BMI-01, ubicado al lado suroeste del Botadero de material inadecuado.				
Distrito	Chongos Alto/ Huantán	Provincia	Huancayo/ Yauyos	Departamento	Junín/Lima
Fotografía 2 TE-BMI-01 FINAL

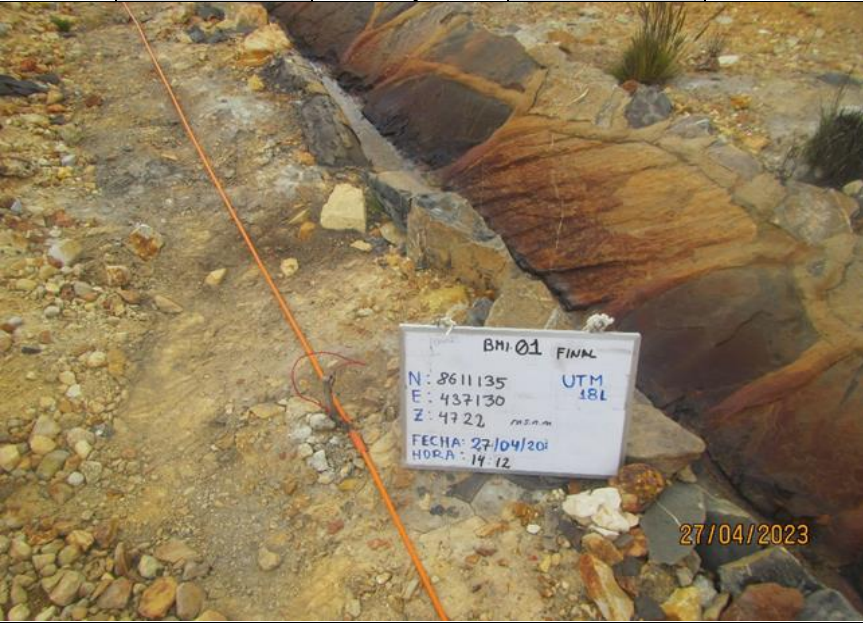
Fecha: 27/04/2023					
Hora: 14:12					
Coordenadas UTM -WGS 84 – Zona 18 L					
Este (m): 437130					
Norte (m): 8611135					
Altitud (m s. n. m.): 4722					
Precisión: ± 3 m					
Descripción:	Estación de final de la línea de resistividad TE-BMI-01, ubicado al lado suroeste del Botadero de material inadecuado.

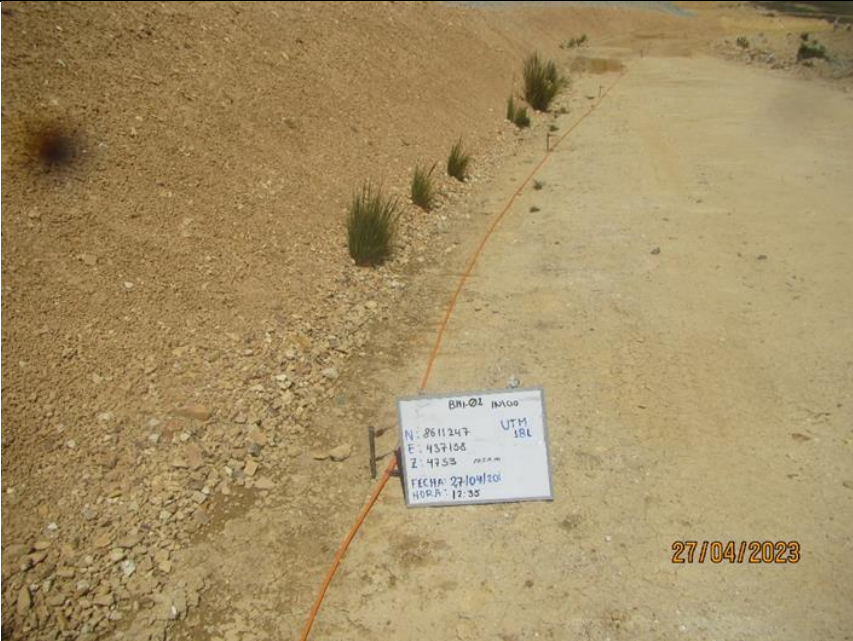
Distrito	Chongos Alto/ Huantán	Provincia	Huancayo/ Yauyos	Departamento	Junín/Lima
Fotografía 3 TE-BMI-02 INICIO

Fecha: 27/04/2023					
Hora: 12:35					
Coordenadas UTM - WGS 84 - Zona 18 L					
Este (m): 437158					
Norte (m): 8611247					
Altitud (m s. n. m.): 4753					
Precisión: ± 3 m					
Descripción:		Estación de inicio de la línea de resistividad TE-BMI-02, ubicado al lado suroeste del Botadero de material inadecuado.			
Distrito	Chongos Alto/ Huantán	Provincia	Huancayo/ Yauyos	Departamento	Junín/Lima
Fotografía 4 TE-BMI-02 FINAL		 			
Fecha: 27/04/2023					
Hora: 12:45					
Coordenadas UTM -WGS 84 – Zona 18 L					
Este (m): 437125					
Norte (m): 8611140					
Altitud (m s. n. m.): 4734					
Precisión: ± 3 m					
Descripción:		Estación de final de la línea de resistividad TE-BMI-02, ubicado al lado suroeste del Botadero de material inadecuado.

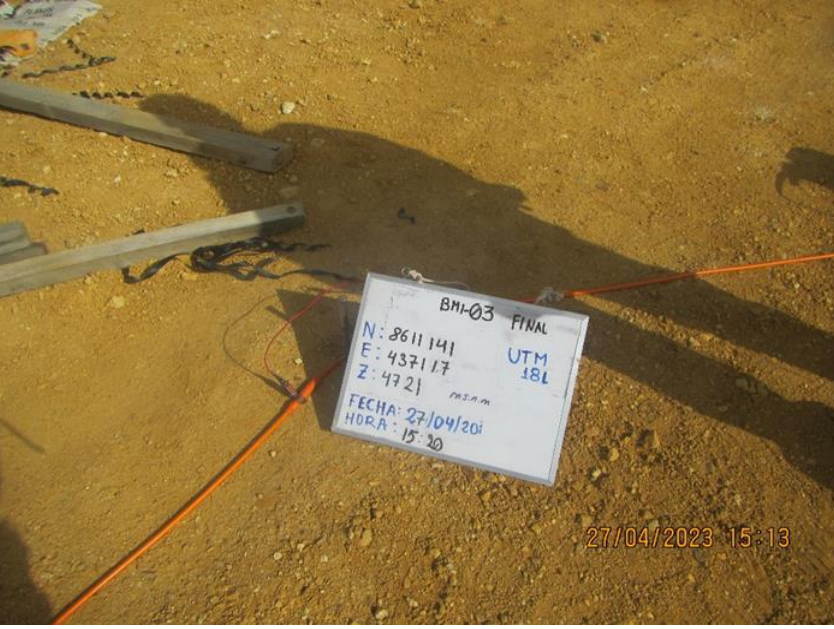
Distrito	Chongos Alto/ Huantán	Provincia	Huancayo/ Yauyos	Departamento	Junín/Lima
Fotografía 6 TE-BMI-03 FINAL

Fecha: 27/04/2023					
Hora: 15:20					
Coordenadas UTM - WGS 84 - Zona 18 L					
Este (m): 437117					
Norte (m): 8611141					
Altitud (m s. n. m.): 4721					
Precisión: ± 3 m					
Descripción:		Estación de final de la línea de resistividad TE-BMI-03, ubicado al lado suroeste del Botadero de material inadecuado.

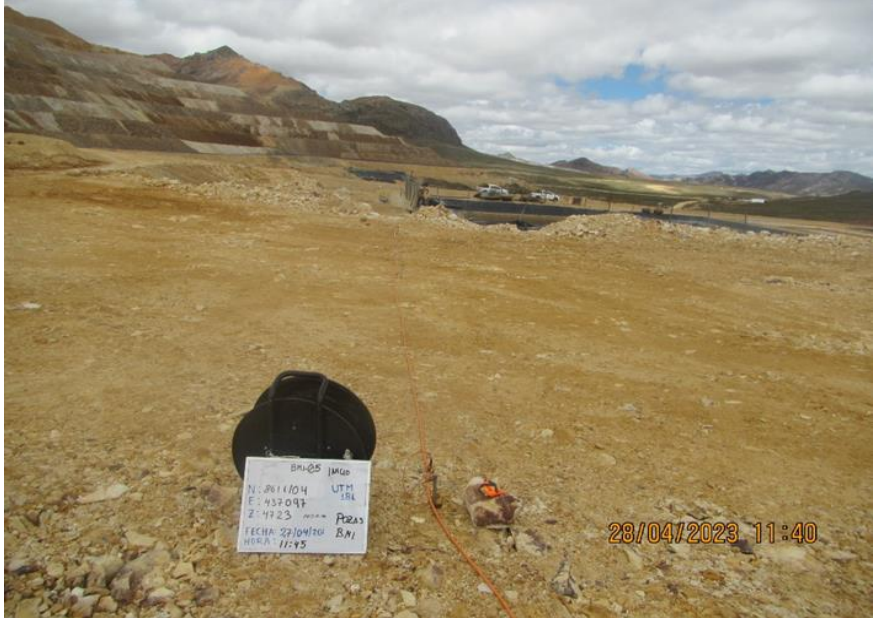
Distrito	Chongos Alto/ Huantán	Provincia	Huancayo/ Yauyos	Departamento	Junín/Lima
Fotografía 9 TE-BMI-05 INICIO

Fecha: 28/04/2023					
Hora: 11:45					
Coordenadas UTM - WGS 84 - Zona 18 L					
Este (m): 437097					
Norte (m): 8611104					
Altitud (m s. n. m.): 4723					
Precisión: ± 3 m					
Descripción:		Estación de inicio de la línea de resistividad TE-BMI-05, ubicado al lado suroeste del Botadero de material inadecuado.

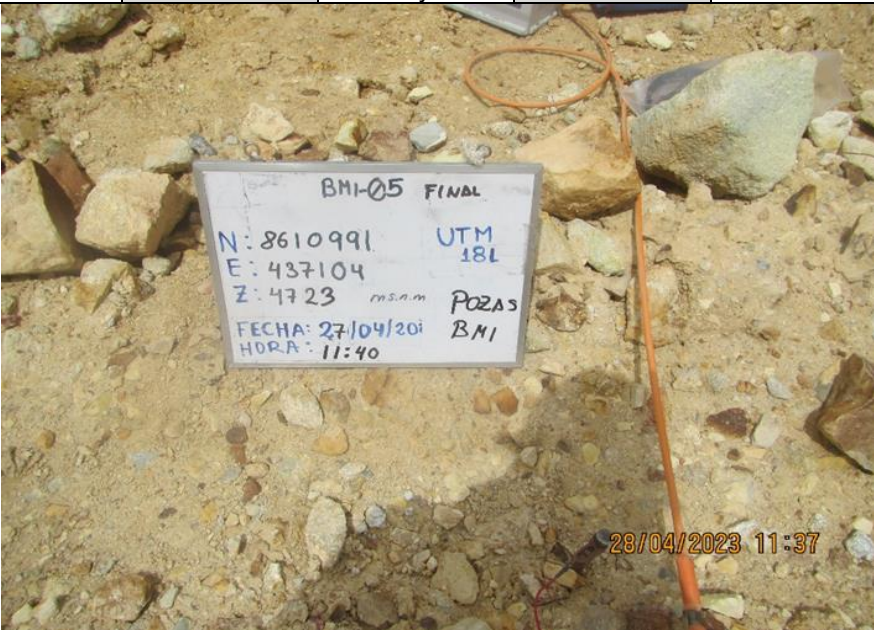
Distrito	Chongos Alto/ Huantán	Provincia	Huancayo/ Yauyos	Departamento	Junín/Lima
Fotografía 10 TE-BMI-05 FINAL

Fecha: 28/04/2023					
Hora: 11:40					
Coordenadas UTM -WGS 84 – Zona 18 L					
Este (m): 437104					
Norte (m): 8610991					
Altitud (m s. n. m.): 4723					
Precisión: ± 3 m					
Descripción:		Estación de final de la línea de resistividad TE-BMI-05, ubicado al lado suroeste del Botadero de material inadecuado.

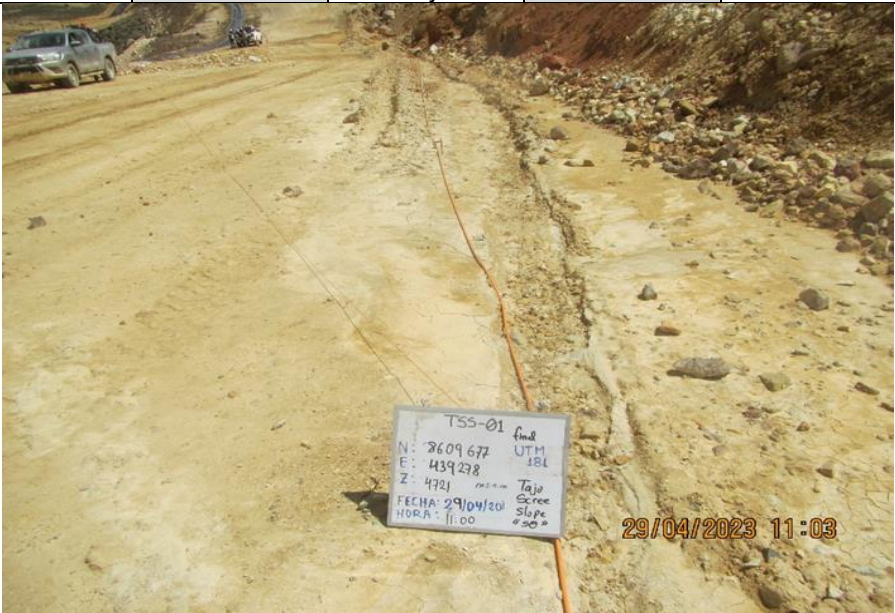
Distrito	Chongos Alto/ Huantán	Provincia	Huancayo/ Yauyos	Departamento	Junín/Lima
Fotografía 18 TE-TSS – 01 FINAL

Fecha: 29/04/2023					
Hora: 11:00					
Coordenadas UTM -WGS 84 – Zona 18 L					
Este (m): 439278					
Norte (m): 8609677					
Altitud (m s. n. m.): 4721					
Precisión: ± 3 m					
Descripción:	Estación de final de la línea de resistividad TE-TSS-01, ubicado al lado suroeste del Botadero de material inadecuado.

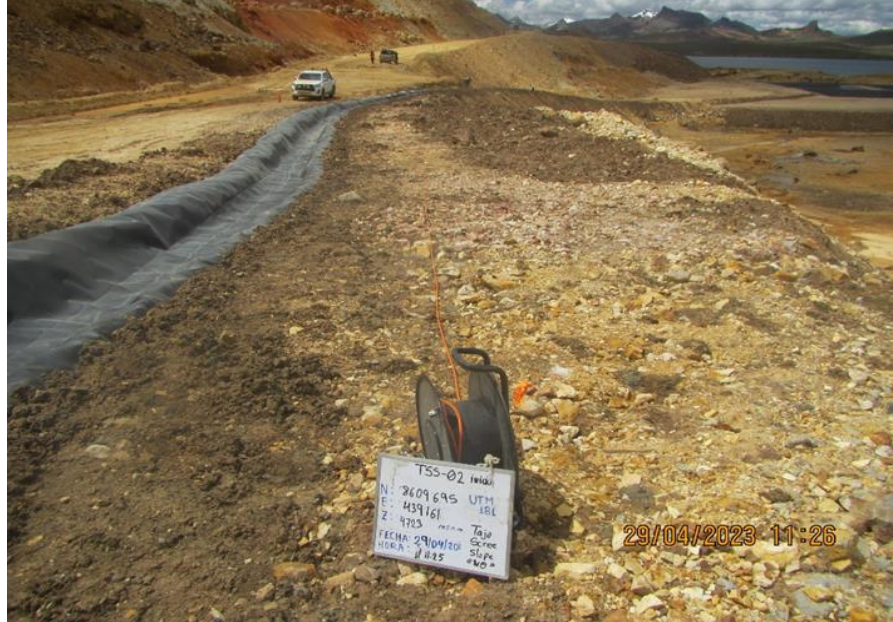
Distrito	Chongos Alto/ Huantán	Provincia	Huancayo/ Yauyos	Departamento	Junín/Lima
Fotografía 19 TE-TSS – 02 INICIO					
Fecha: 29/04/2023					
Hora: 11:25					
Coordenadas UTM - WGS 84 - Zona 18 L					
Este (m): 439161					
Norte (m): 8609695					
Altitud (m s. n. m.): 4723					
Precisión: ± 3 m					
Descripción: Estación de inicio de la línea de resistividad TE-TSS-02, ubicado al lado noroeste del tajo Scree Slope.

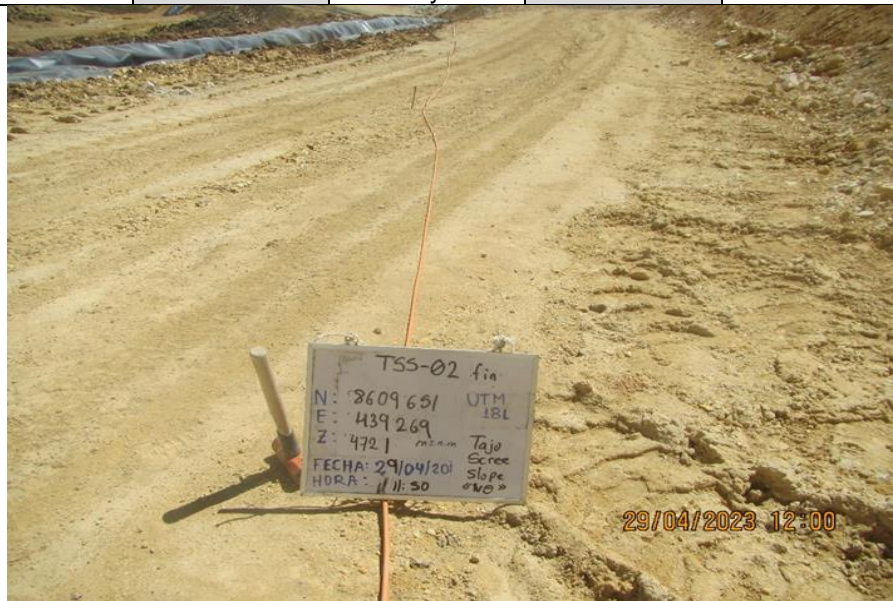
Distrito	Chongos Alto/ Huantán	Provincia	Huancayo/ Yauyos	Departamento	Junín/Lima
Fotografía 20 TE-TSS – 02 FINAL					
Fecha: 29/04/2023					
Hora: 11:50					
Coordenadas UTM - WGS 84 - Zona 18 L					
Este (m): 439269					
Norte (m): 8609651					
Altitud (m s. n. m.): 4721					
Precisión: ± 3 m					
Descripción: Estación de final de la línea de resistividad TE-TSS-02, ubicado al lado noroeste del tajo Scree Slope.

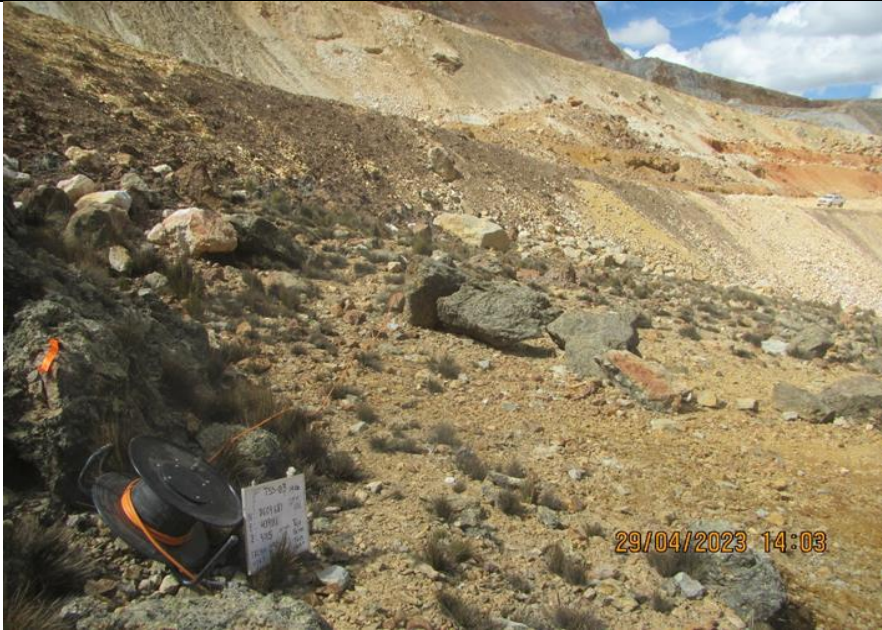
Distrito	Chongos Alto/ Huantán	Provincia	Huancayo/ Yauyos	Departamento	Junín/Lima
Fotografía 21 TE-TSS – 03 INICIO

Fecha: 29/04/2023					
Hora: 14:03					
Coordenadas UTM - WGS 84 - Zona 18 L					
Este (m): 439111					
Norte (m): 8609681					
Altitud (m s. n. m.): 4725					
Precisión: ± 3 m					
Descripción:		Estación de inicio de la línea de resistividad TE-TSS-03, ubicado al lado noroeste del tajo Scree Slope.

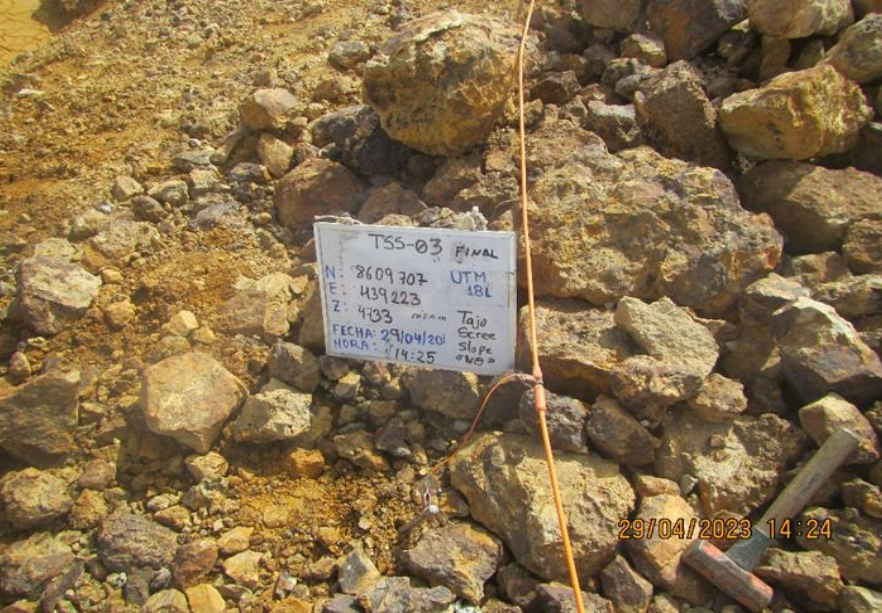
Distrito	Chongos Alto/ Huantán	Provincia	Huancayo/ Yauyos	Departamento	Junín/Lima
Fotografía 22 TE-TSS – 03 FINAL

Fecha: 29/04/2023					
Hora: 14:25					
Coordenadas UTM - WGS 84 - Zona 18 L					
Este (m): 439223					
Norte (m): 8609707					
Altitud (m s. n. m.): 4733					
Precisión: ± 3 m					
Descripción:		Estación de final de la línea de resistividad TE-TSS-03, ubicado al lado noroeste del tajo Scree Slope.
