Título de la evaluación : Ejecución del muestreo de agua superficial, agua residual industrial, sedimento, comunidades hidrobiológicas, suelo, flora, fauna y prospección geofísica en la unidad fiscalizable Corihuarmi ubicada en el distrito Chongos Alto/Huantán, provincia Huancayo/Yauyos, departamento Junín/Lima

Etapas : Segunda ejecución

Fecha de ejecución : Del 25 abril al 05 de mayo de 2023

Expediente de evaluación : 011-2023-DEAM-EAC Código de acción : 0003-4-2023-412

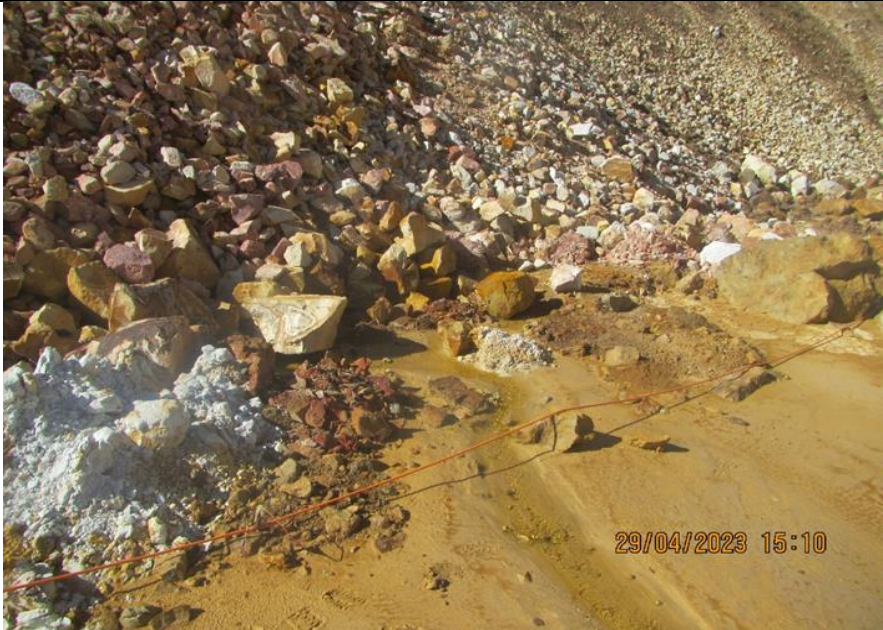
Distrito	Chongos Alto/ Huantán	Provincia	Huancayo/ Yauyos	Departamento	Junín/Lima
Fotografía 23 TE-TSS – 04 INICIO

Fecha: 29/04/2023					
Hora: 15:10					
Coordenadas UTM - WGS 84 - Zona 18 L					
Este (m): 439150					
Norte (m): 8609686					
Altitud (m s. n. m.): -					
Precisión: ± 3 m					
Descripción:		Estación de inicio de la línea de resistividad TE-TSS-04, ubicado al lado noroeste del tajo Scree Slope.

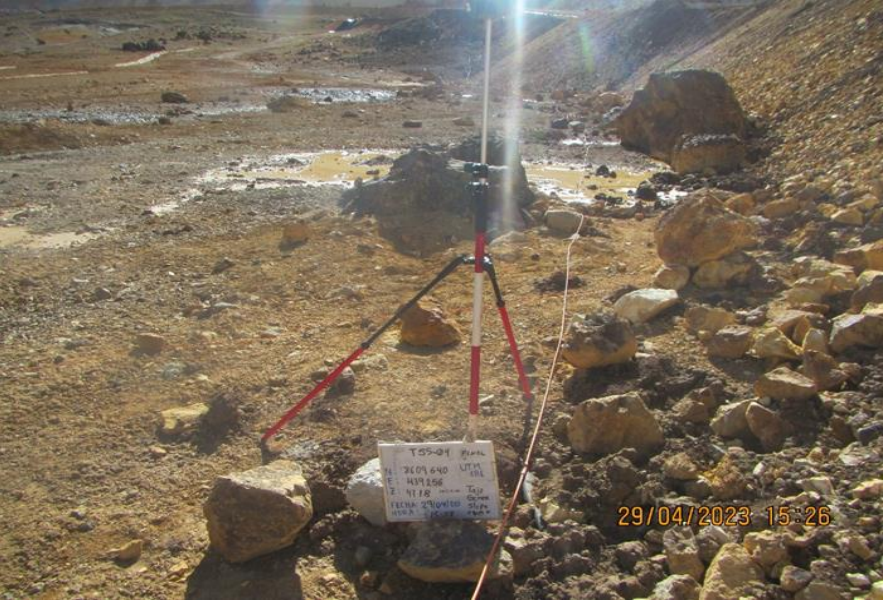
Distrito	Chongos Alto/ Huantán	Provincia	Huancayo/ Yauyos	Departamento	Junín/Lima
Fotografía 24 TE-TSS – 04 FINAL

Fecha: 29/04/2023					
Hora: 15:26					
Coordenadas UTM -WGS 84 – Zona 18 L					
Este (m): 439256					
Norte (m): 8609640					
Altitud (m s. n. m.): 4718					
Precisión: ± 3 m					
Descripción:		Estación de final de la línea de resistividad TE-TSS-04, ubicado al lado noroeste del tajo Scree Slope.

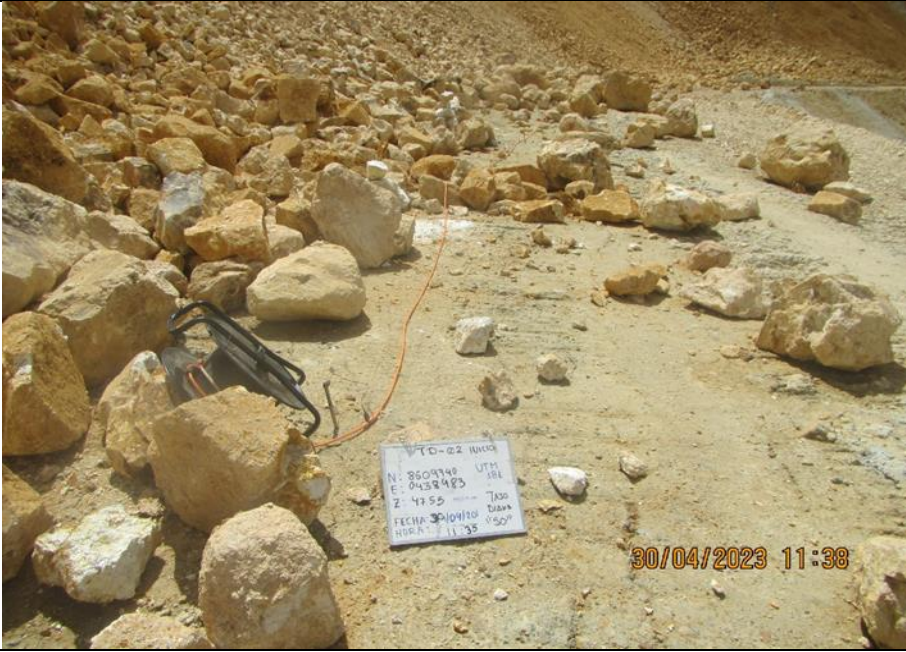
Distrito	Chongos Alto/ Huantán	Provincia	Huancayo/ Yauyos	Departamento	Junín/Lima
Fotografía 27 TE-TD – 02 INICIO

Fecha: 30/04/2023					
Hora: 11:35					
Coordenadas UTM - WGS 84 - Zona 18 L					
Este (m): 438983					
Norte (m): 8609740					
Altitud (m s. n. m.): 4755					
Precisión: ± 3 m					
Descripción:		Estación de inicio de la línea de resistividad TE-TD-02, ubicado en la zona suroeste del Tajo Diana.

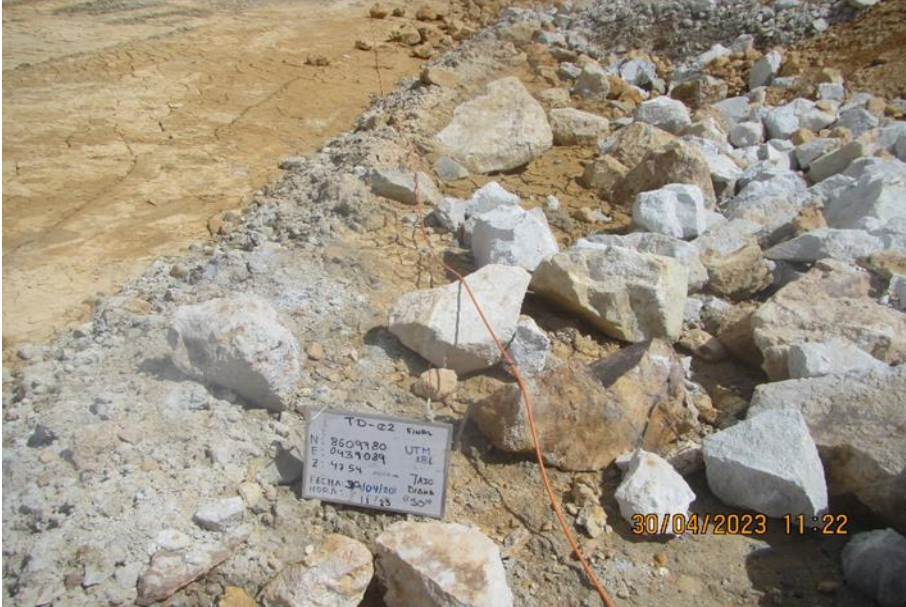
Distrito	Chongos Alto/ Huantán	Provincia	Huancayo/ Yauyos	Departamento	Junín/Lima
Fotografía 28 TE-TD – 02 FINAL

Fecha: 30/04/2023					
Hora: 11:22					
Coordenadas UTM -WGS 84 – Zona 18 L					
Este (m): 439089					
Norte (m): 8609780					
Altitud (m s. n. m.): 4754					
Precisión: ± 3 m					
Descripción:		Estación de final de la línea de resistividad TE-TD-02, ubicado en la zona suroeste del Tajo Diana.

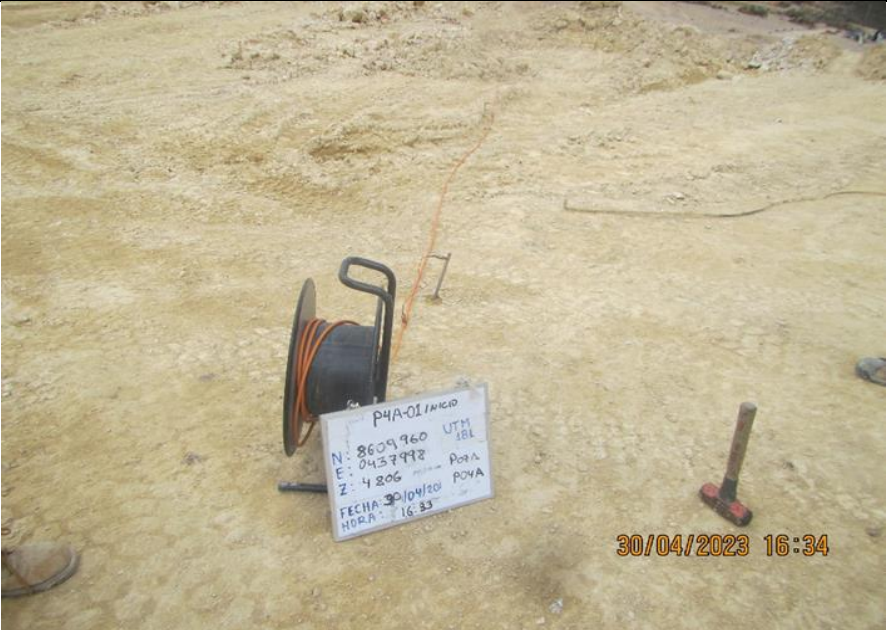
Distrito	Chongos Alto/ Huantán	Provincia	Huancayo/ Yauyos	Departamento	Junín/Lima
Fotografía 31 TE - P4A - 01 INICIO

Fecha: 30/04/2023					
Hora: 16:33					
Coordenadas UTM - WGS 84 - Zona 18 L					
Este (m): 437998					
Norte (m): 8609960					
Altitud (m s. n. m.): 4806					
Precisión: ± 3 m					
Descripción:	Estación de inicio de la línea de resistividad TE-P4A-01, ubicado al este del taller de máquinas, poza P04A.

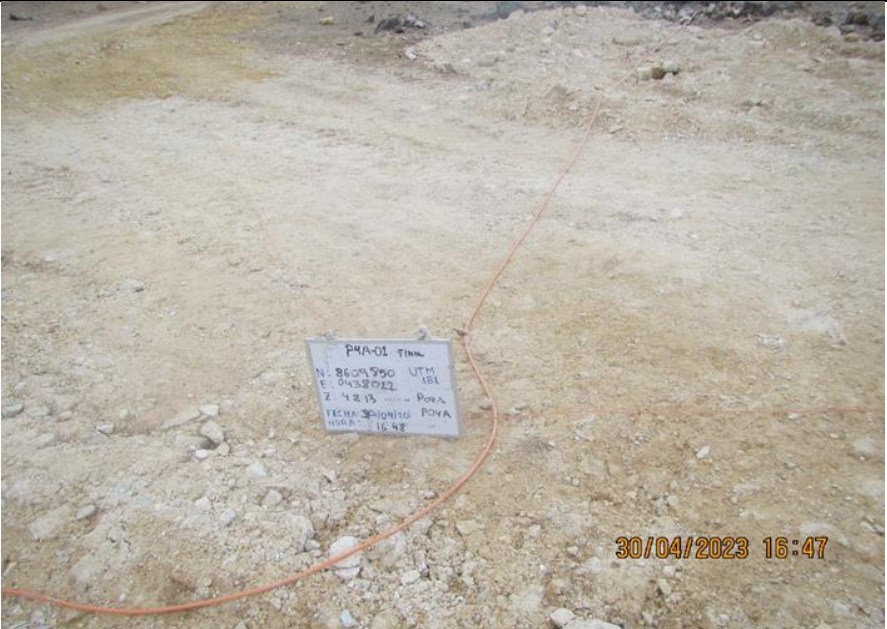
Distrito	Chongos Alto/ Huantán	Provincia	Huancayo/ Yauyos	Departamento	Junín/Lima
Fotografía 32 TE - P4A - 01 FINAL

Fecha: 30/04/2023					
Hora: 16:48					
Coordenadas UTM -WGS 84 - Zona 18 L					
Este (m): 438022					
Norte (m): 8609850					
Altitud (m s. n. m.): 4813					
Precisión: ± 3 m					
Descripción:	Estación del final de la línea de resistividad TE-P4A-01, ubicado al este del taller de máquinas, poza P04A.

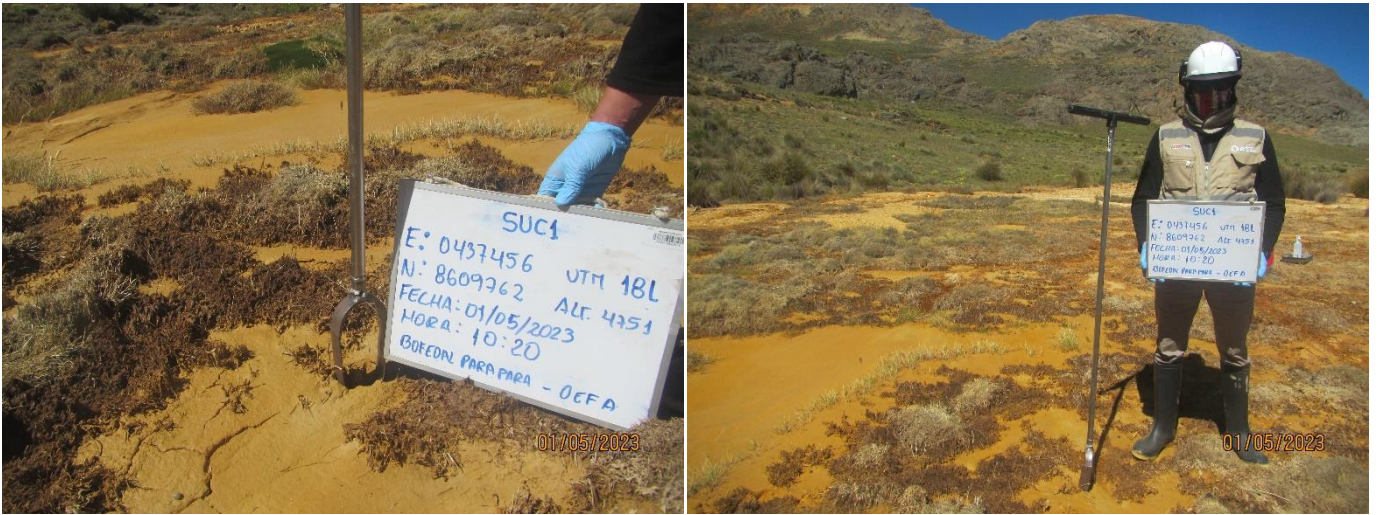
Punto: SUC1

Kit de muestreo de suelos	Simple		Dirigido		30 000 aprox.		---
Número de submuestras por parcela	Número de puntos		Fuente potencial		Número de muestras en la fuente potencial		Mecanismo de transporte del contaminante
---	10		Tajo Cayhua		3		Transporte por escorrentía
Código	Hora	Coordenadas UTM - WGS 84 Zona: 19L		Altitud (m s.n.m.)	Profundidad (m) desde-hasta	Lectura de PID	Textura, estructura, consistencia, color, humedad, olor, fragmentos gruesos, reacción al CaCO ₃ , materia orgánica, rasgos biológicos, raíces, límite.
		Este (m)	Norte (m)				
SUC1	10:20	437 456	8 609 762	4 751	0-0,20	---	Se observó un material antrópico de textura fina depositado y mezclado con el suelo y a la vegetación del bofedal. Material masivo de consistencia muy friable, plástico, muy fluido y adhesivo. Color predominante 10YR 6/6. Saturado. Fragmentos gruesos 0%. Materia orgánica ligeramente descompuesta mezclada con el material fino. Raíces abundantes finas y muy finas. Se observó vegetación con signos de necrosis de sus tejidos.

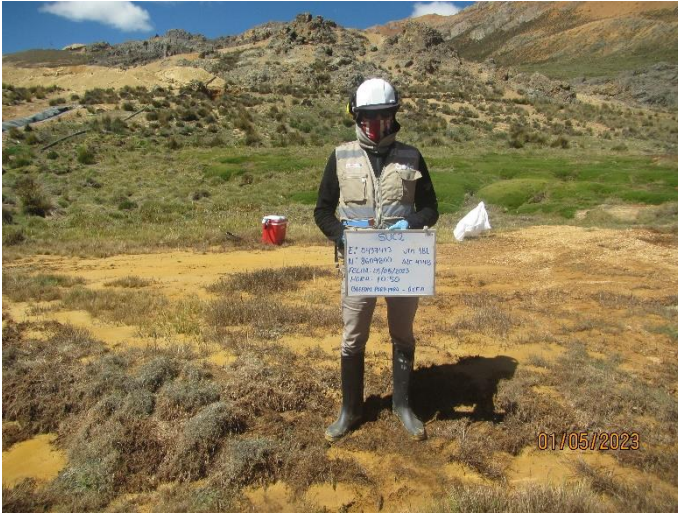
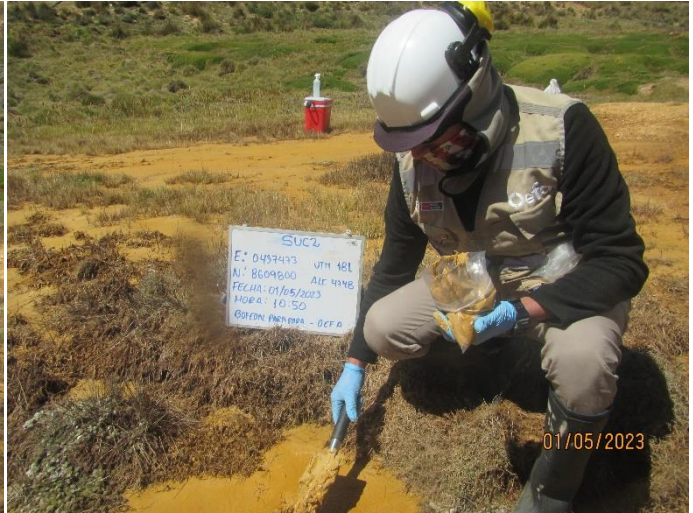
Punto: SUC2

SUC2	10:50	437 473	8 609 800	4 748	0-0,20	---	Similar al punto SUC1. Color en superficie 10YR 6/6, y a 10 cm 10YR 5/8
SUC3	11:10	437 439	8 609 818	4 748	0-0,20	---	Ídem al punto SUC1
SUC4	11:30	437 425	8 609 873	4 743	0-0,20	---	Ídem al punto SUC1
SUC5	11:50	437 391	8 609 877	4 743	0-0,20	---	Ídem al punto SUC1. Varía en el color 10YR 7/6
SUC6	12:10	437 378	8 609 912	4 745	0-0,20	---	Ídem al punto SUC1
SUC7	12:35	437 411	8 609 951	4 744	0-0,20	---	Ídem al punto SUC1 en la parte más superficial. A 10 cm color 10YR 2/1.
SUC8	12:55	437 378	8 609 980	4 730	0-0,20	---	Ídem al punto SUC1
SUC9	14:40	437 334	8 610 000	4 730	0-0,20	---	Ídem al punto SUC1
Observaciones: Se realizó una muestra compuesta para los parámetros de salinidad, mineralogía, Shake Flask metales y microbiología de los puntos SUC1 al SUC9, muestra codificada como CSUC-a.							
Líder de Equipo: Carlos Manuel Amaya Rojas						Firma:

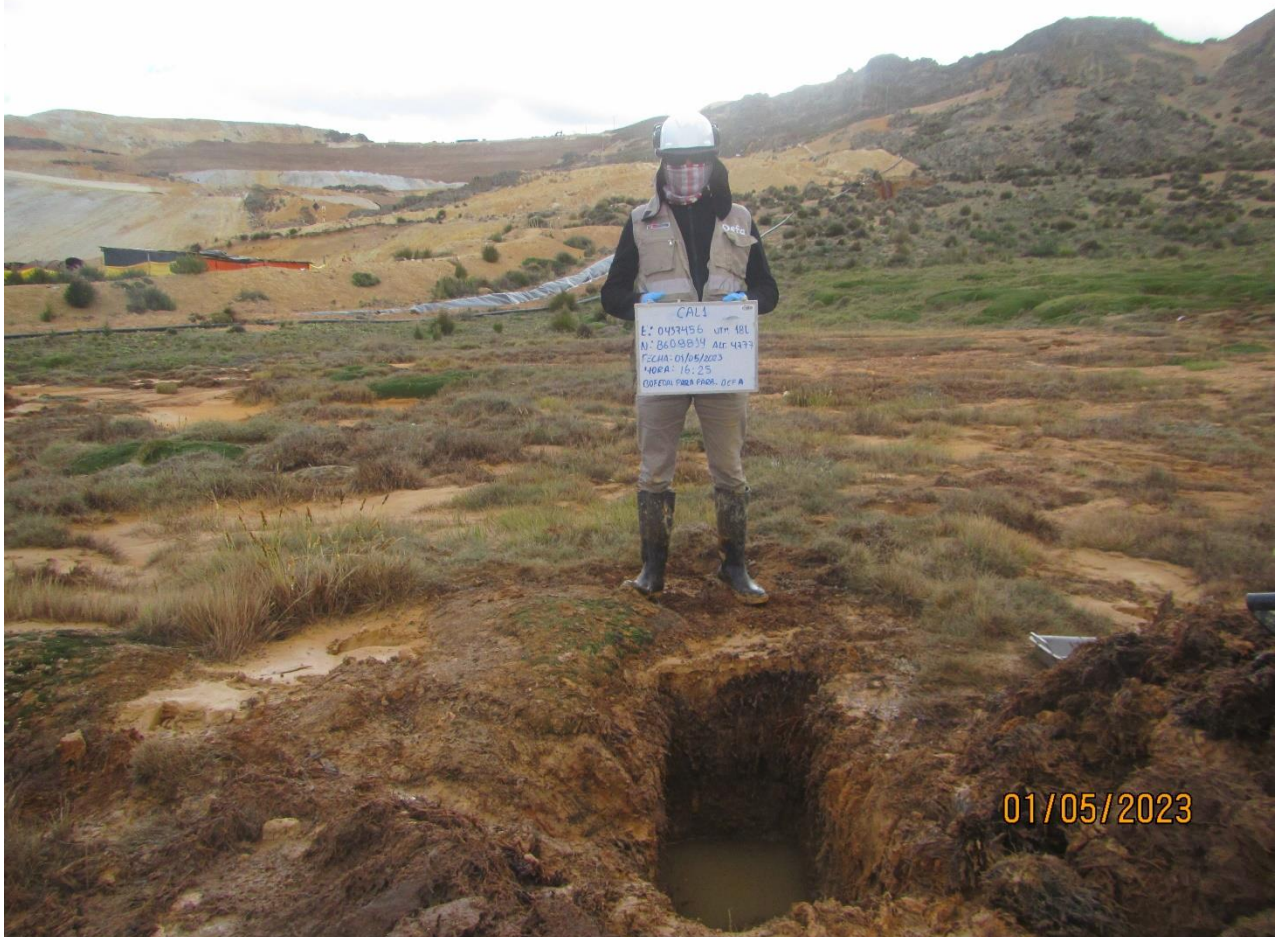
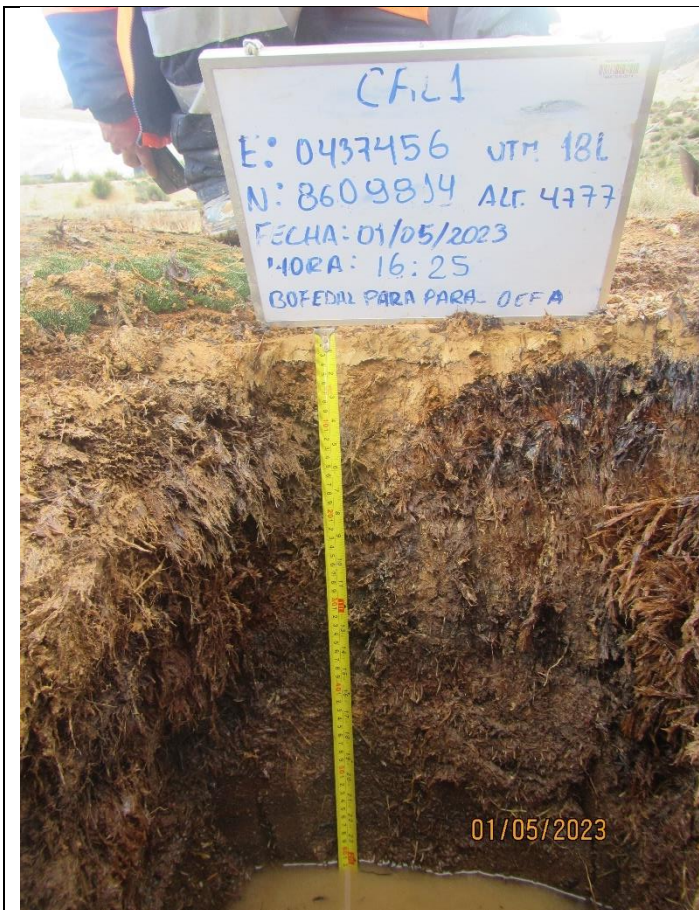
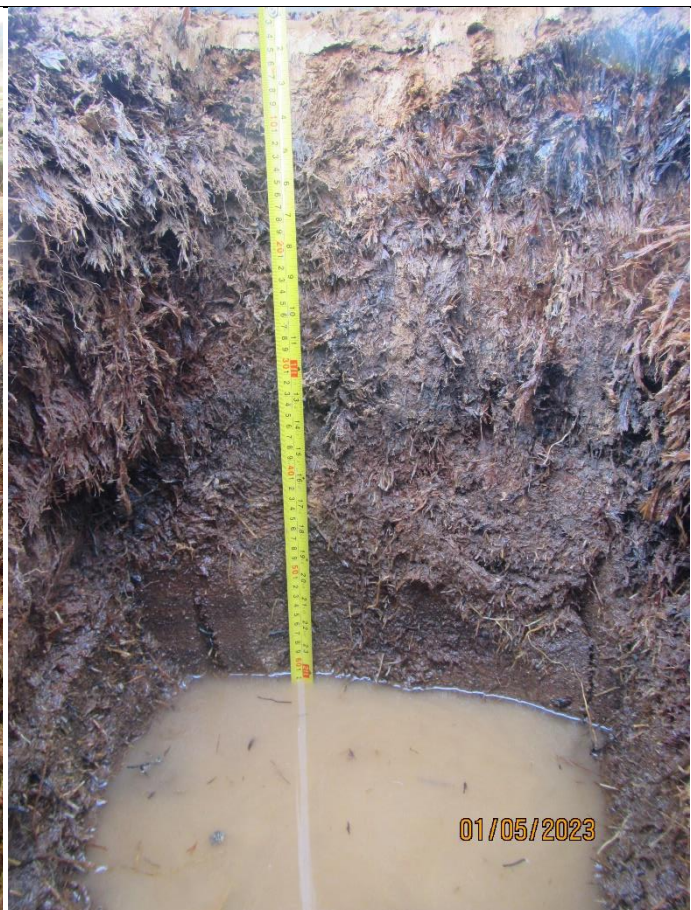
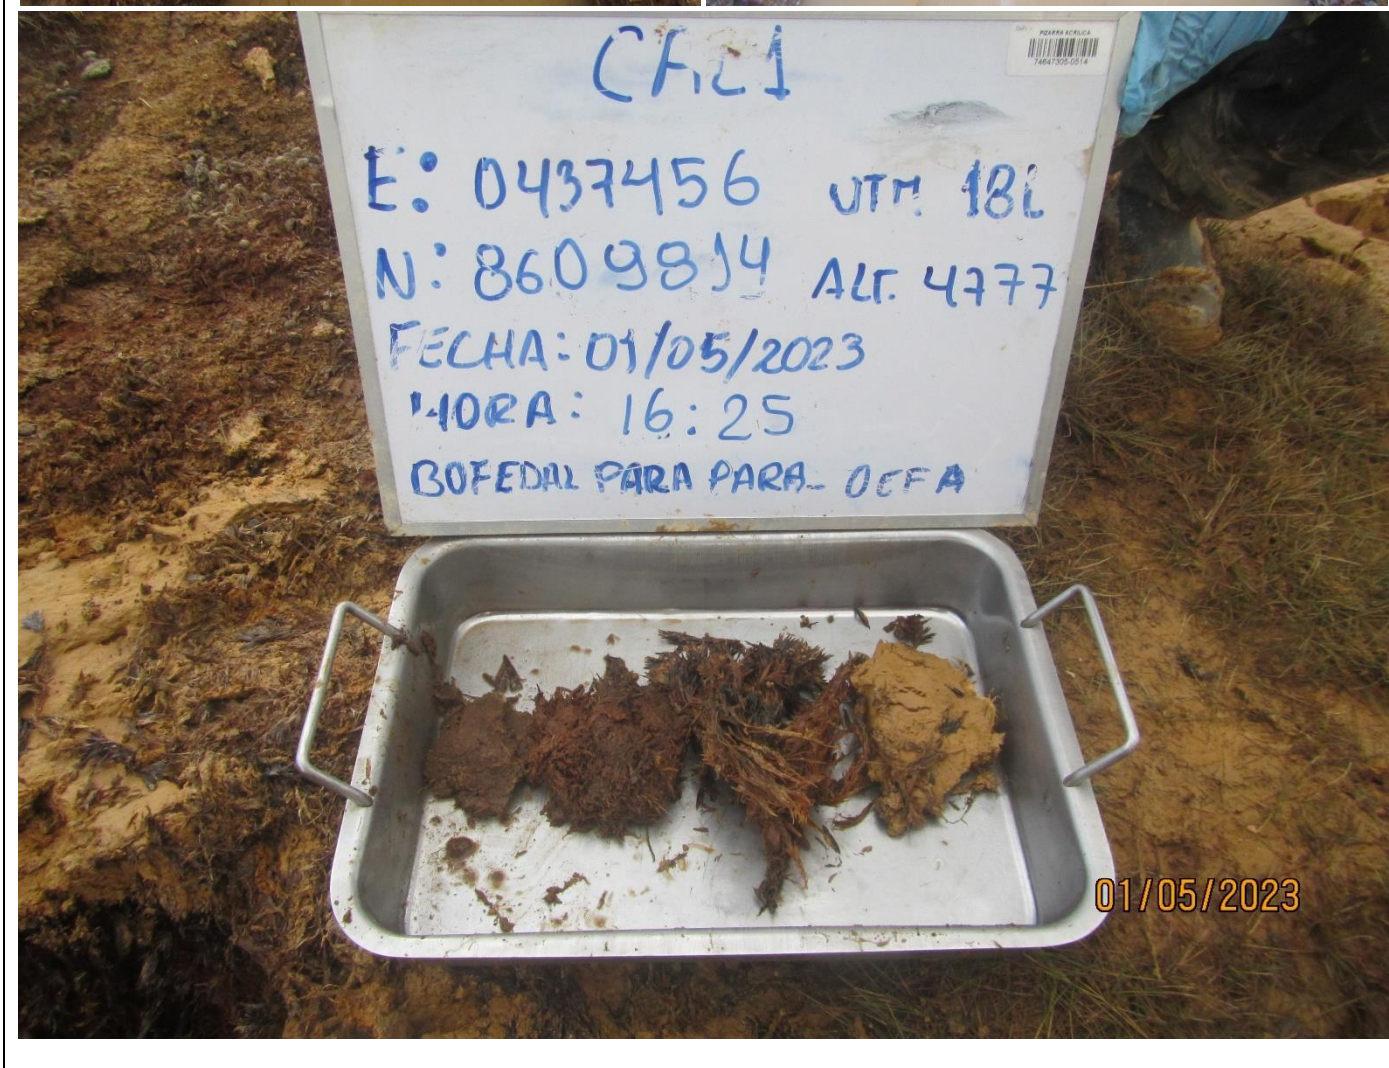
Punto: CAL1

Kit de muestreo de suelos		Simple		Puntual		30 000 aprox.	---
Número de submuestras por parcela		Número de puntos		Fuente potencial		Número de muestras en la fuente potencial	Mecanismo de transporte del contaminante
---		1		Tajo Cayhua		---	Transporte por escorrentía
Código	Hora	Coordenadas UTM - WGS 84 Zona: 19L		Altitud (m s.n.m.)	Profundidad (cm) desde-hasta	Lectura de PID	Textura, estructura, consistencia, color, humedad, olor, fragmentos gruesos, reacción al CaCO ₃ , materia orgánica, rasgos biológicos, raíces, límite.
		Este (m)	Norte (m)				
CAL1-1	16:25	437 456	8 609 814	4 777	0-5 (C)	---	Se observó un material antrópico de textura fina depositado y mezclado con el suelo y a la vegetación del bofedal. Material masivo de consistencia muy friable, plástico, muy fluido y adhesivo. Color predominante 10YR 6/6. Saturado. Fragmentos gruesos 0%. Materia orgánica ligeramente descompuesta mezclada con el material fino. Raíces abundantes finas y muy finas. Se observó vegetación con signos de necrosis de sus tejidos. Límite al siguiente horizonte, plano muy abrupto.

-	16:25	437 456	8 609 814	4 777	5-30 (Oi1)	---	Capa de material orgánico ligeramente descompuesta con una ligera mezcla del material fino identificado en la superficie, de consistencia muy friable no adhesivo de color predominante 10YR 3/6. Saturado. Fragmentos gruesos 0%. Raíces abundantes medias, finas y muy finas de <i>Distichia muscoides</i> . Límite al siguiente horizonte, plano difuso.
