## REPORTE DE CAMPO

Título del estudio : Ejecución del muestreo de agua superficial, agua subterránea, efluentes minero y doméstico, sedimento, comunidades hidrobiológicas, componentes mineros y geología, en el área de influencia de la unidad minera Nueva Acumulación Quenamari, distrito Antauta, provincia Melgar, departamento Puno

Fecha de : 10/09/2020 Reporte N° : RC-027-2020-STECA  
aprobación

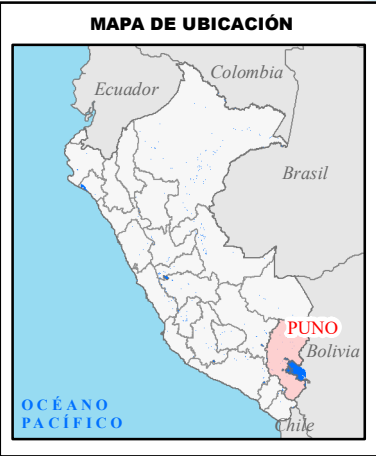
**UBICACIÓN DE PUNTOS DE MUESTREO DE EFLUENTES - UM QUENAMARI**

- Muestreo de efluentes
- Área de influencia directa
- Área de influencia indirecta
- Área efectiva
- Componentes mineros

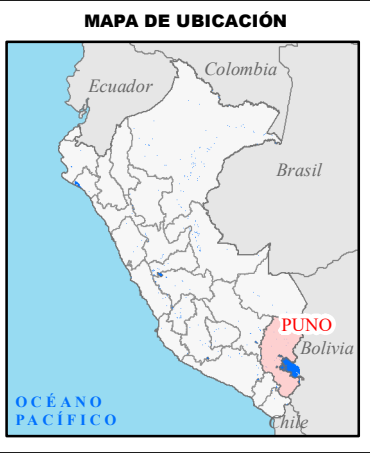
**UBICACIÓN DE PUNTOS DE MUESTREO DE AGUA RESIDUAL INDUSTRIAL - UM QUENAMARI**

- Agua residual industrial
- Área de influencia directa
- Área de influencia indirecta
- Área efectiva
- Componentes mineros

| Código | COORDENADAS UTM | | Altitud<br>(m s.n.m) | Descripción |
|---|---|---|---|---|
| REL-B2 | 357810 | 8424739 | - | Depósito de relaves Bofedal 2 |
| REL-B3 | 357689 | 8424517 | - | Depósito de relaves Bofedal 3 |

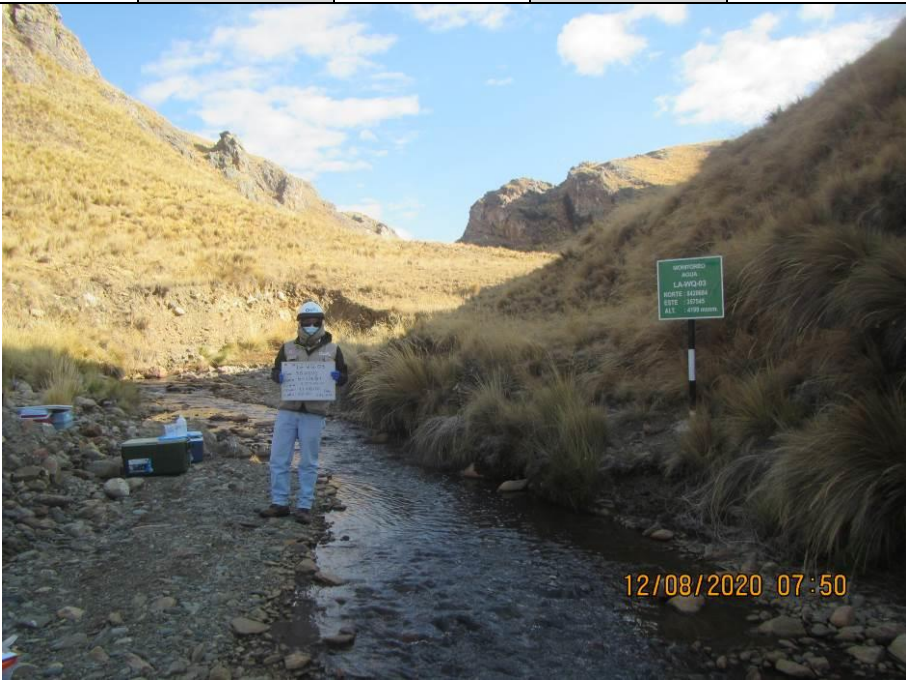
| <b>Fotografía 1</b><br><b>LA-WQ-03</b><br><b>Fecha:</b> 12/08/2020<br><b>Hora:</b> 07:50<br><b>Coordenadas</b><br><b>UTM -WGS 84 – Zona 19 L</b><br><b>Este (m):</b> 357545<br><b>Norte (m):</b> 8420684<br><b>Altitud (m s. n. m.):</b> 4199<br><b>Precisión:</b> ± 3 m | |

| <b>Descripción:</b> | Quebrada Caquene, aproximadamente 70 m aguas arriba de la desembocadura en el río Antauta. |

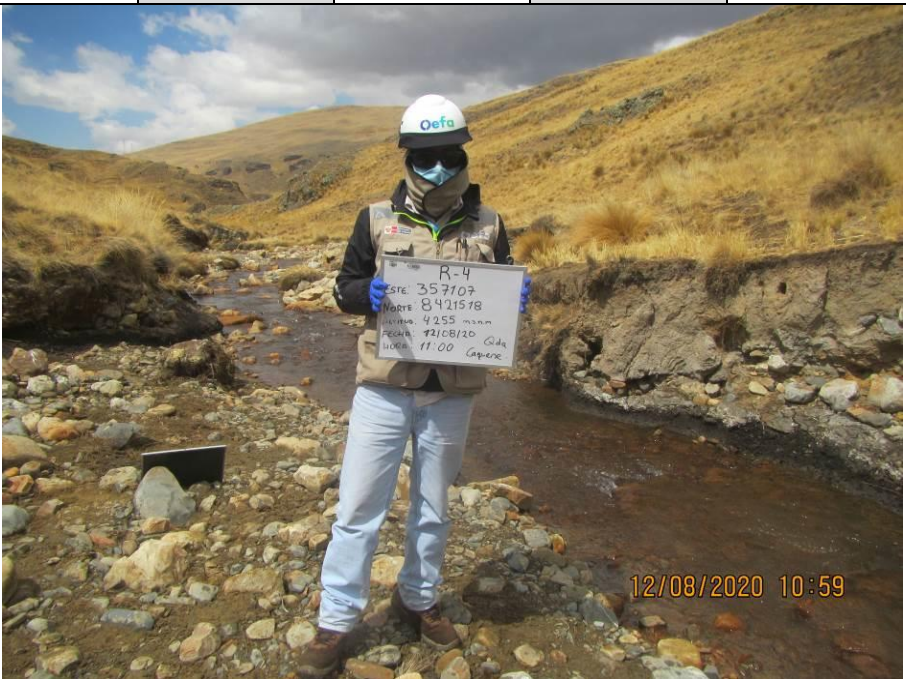
| <b>Fotografía 2</b><br><b>R-4</b><br><b>Fecha:</b> 12/08/2020<br><b>Hora:</b> 11:00<br><b>Coordenadas</b><br><b>UTM -WGS 84 – Zona 19 L</b><br><b>Este (m):</b> 357107<br><b>Norte (m):</b> 8421518<br><b>Altitud (m s. n. m.):</b> 4255<br><b>Precisión:</b> ± 3 m | |

| <b>Descripción:</b> | Quebrada Caquene, aproximadamente 150 m después de la confluencia con el vertimiento R-2. |

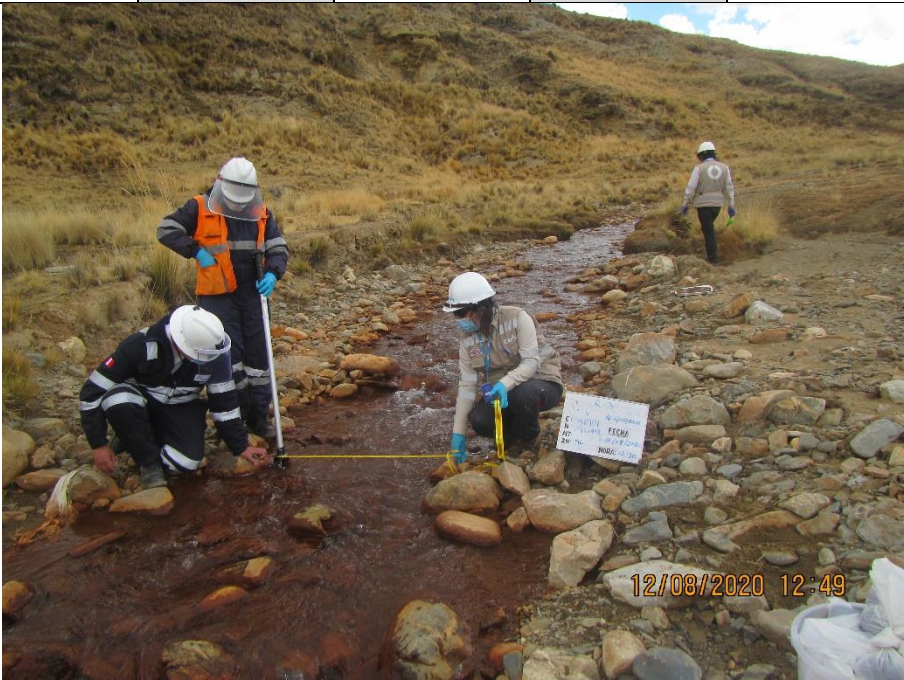
| Distrito | Antauta | Provincia | Melgar | Departamento | Puno |
|---|---|---|---|---|---|
| <b>Descripción:</b> Quebrada Caquene, aproximadamente 100 m antes de la confluencia con el vertimiento R-2. | | | | | |

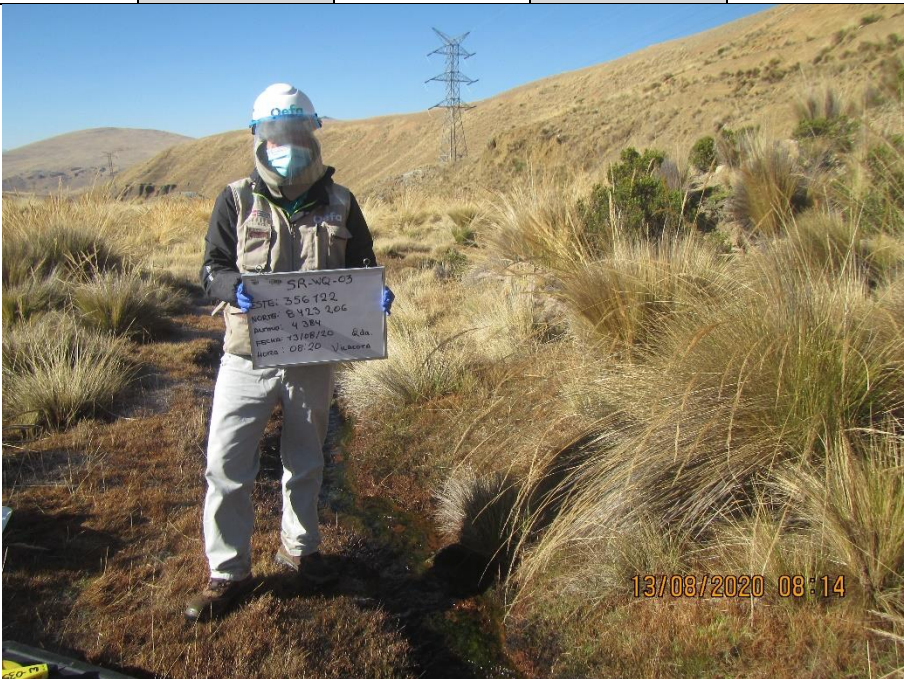
| Distrito | Antauta | Provincia | Melgar | Departamento | Puno |
|---|---|---|---|---|---|
| <b>Descripción:</b> Quebrada Vilacota, aproximadamente 200 m aguas arriba de la confluencia con la quebrada Larancota. | | | | | |

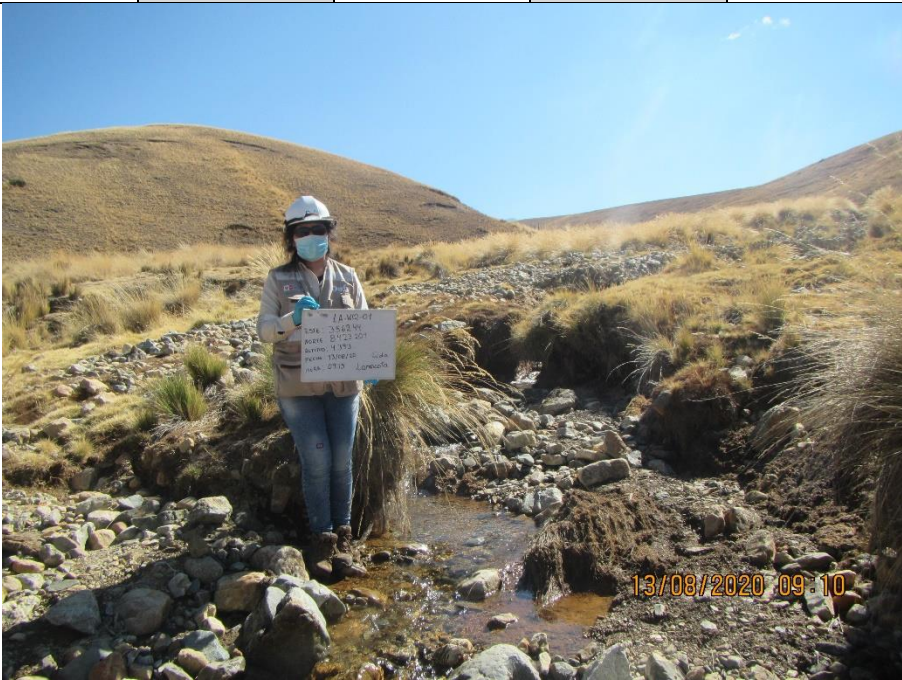
| Distrito | Antauta | Provincia | Melgar | Departamento | Puno |
|---|---|---|---|---|---|
| <b>Descripción:</b> Quebrada Larancota, aproximadamente 230 m aguas arriba de la confluencia con la quebrada Vilacota. | | | | | |

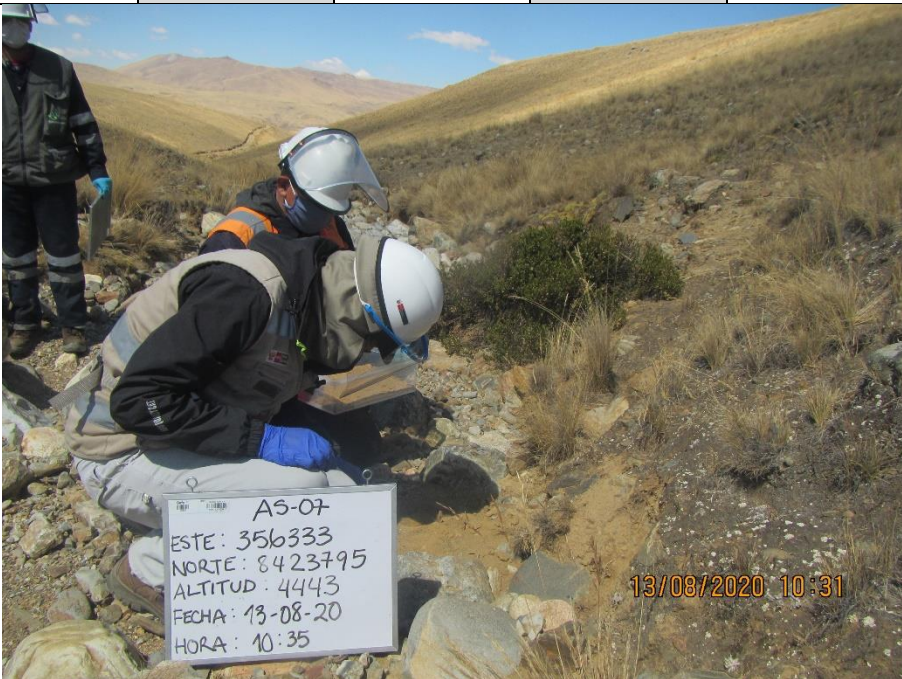
| Distrito | Antauta | Provincia | Melgar | Departamento | Puno |
|---|---|---|---|---|---|
| <b>Descripción:</b> Quebrada Larancota, aproximadamente 1,2 km aguas abajo de la confluencia con el depósito de desmonte Larancota (sin flujo). | | | | | |

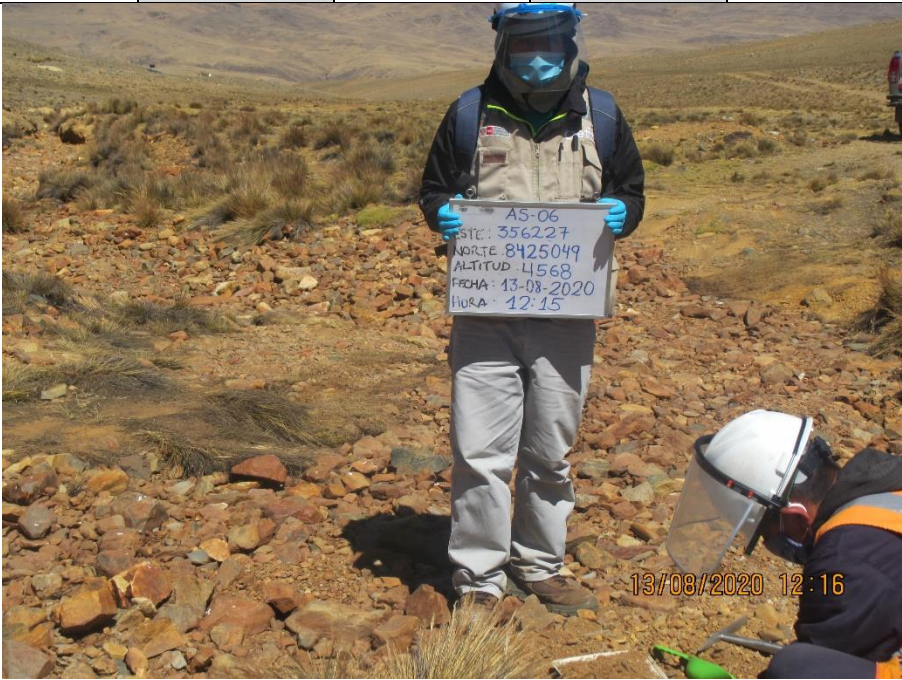
| <b>Descripción:</b> | Quebrada Larancota, aproximadamente 50 m aguas arriba de la confluencia con la descarga del canal de coronación del desmonte Larancota (sin flujo). |

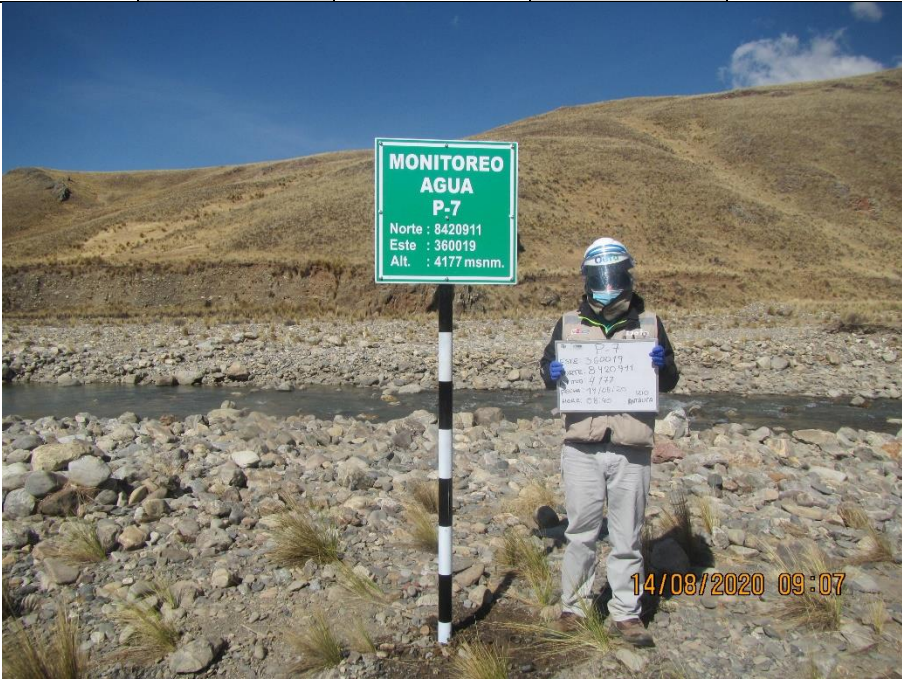
| <b>Fotografía 8</b><br><b>P-7</b><br><b>Fecha:</b> 14/08/2020<br><b>Hora:</b> 08:40<br><b>Coordenadas</b><br><b>UTM -WGS 84 – Zona 19 L</b><br><b>Este (m):</b> 360019<br><b>Norte (m):</b> 8420911<br><b>Altitud (m s. n. m.):</b> 4177<br><b>Precisión:</b> ± 3 m | |

| <b>Descripción:</b> | Río Antauta, aproximadamente 120 m aguas abajo de la confluencia con la quebrada Chogñacota. |

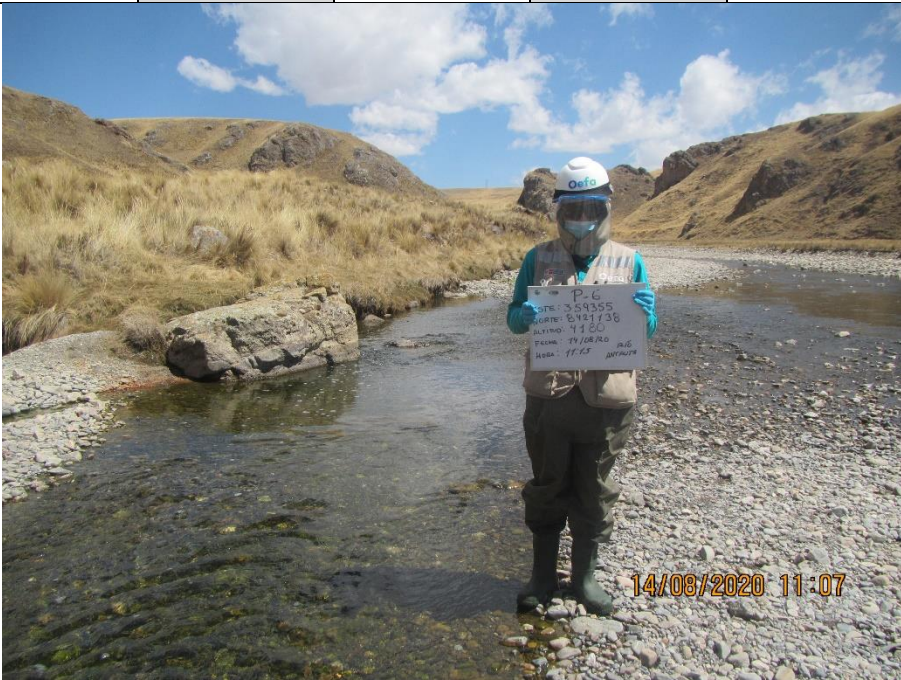
| Distrito | Antauta | Provincia | Melgar | Departamento | Puno |
|---|---|---|---|---|---|
| <b>Descripción:</b> Río Antauta, aproximadamente 300 m antes de la confluencia con la quebrada Chogñacota. | | | | | |

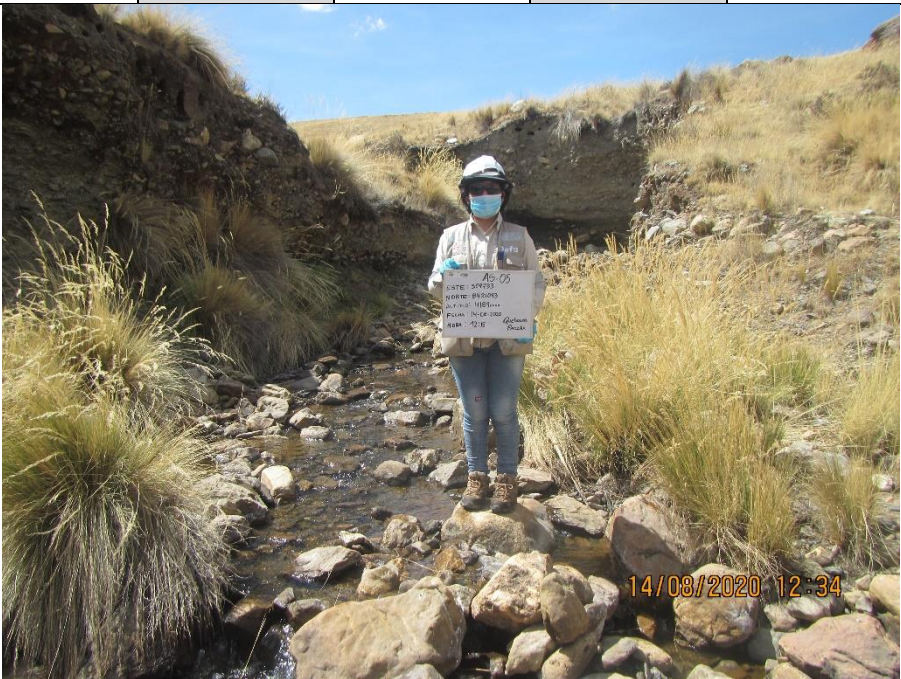
| Distrito | Antauta | Provincia | Melgar | Departamento | Puno |
|---|---|---|---|---|---|
| <b>Descripción:</b> Quebrada Paccha, aproximadamente 50 m aguas arriba de la confluencia con el río Antauta (margen izquierdo). | | | | | |

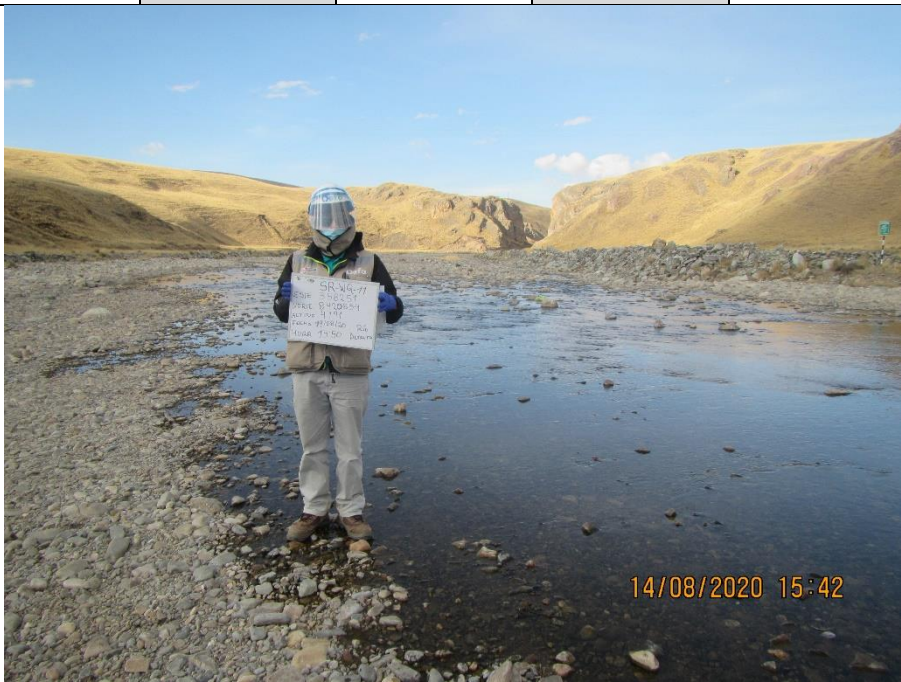
| Distrito | Antauta | Provincia | Melgar | Departamento | Puno |
|---|---|---|---|---|---|
| <b>Fotografía 11</b><br><b>SR-WQ-11</b> | | | | | |

| Distrito | Antauta | Provincia | Melgar | Departamento | Puno |
|---|---|---|---|---|---|
| Descripción: | | Río Antauta, aproximadamente 1,5 km aguas arriba de la confluencia con la quebrada Chogñacota y 700 m aguas abajo de la confluencia con la quebrada Caquene. | | | |

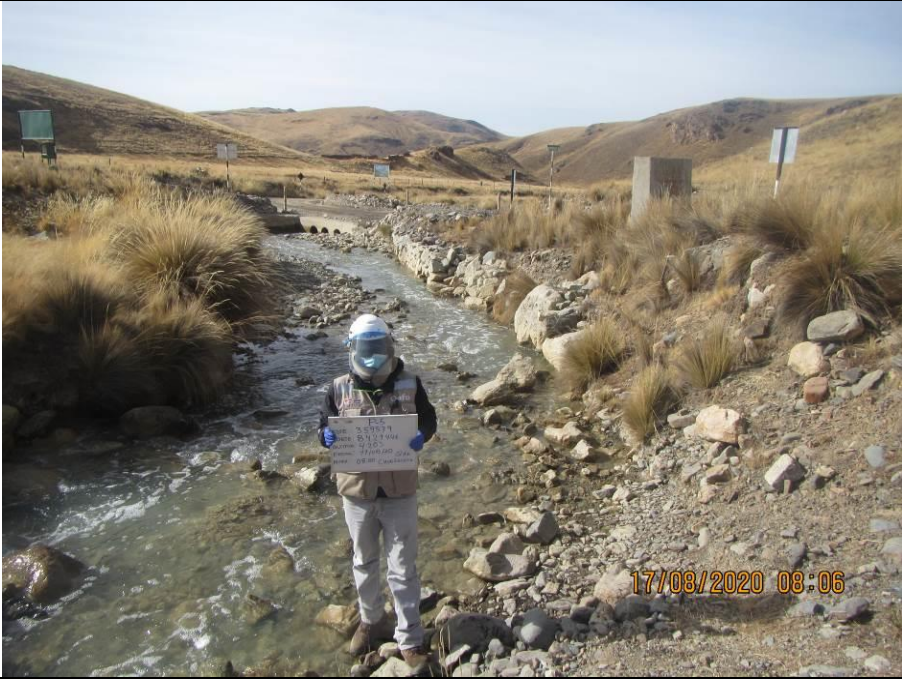
| Distrito | Antauta | Provincia | Melgar | Departamento | Puno |
|---|---|---|---|---|---|
| <b>Fotografía 13<br/>P-5</b> | | | | | |

| Distrito | Antauta | Provincia | Melgar | Departamento | Puno |
|---|---|---|---|---|---|
| <b>Descripción:</b> | Quebrada Chogñacota, aproximadamente 350 m antes de la confluencia con el río Antauta. | | | | |

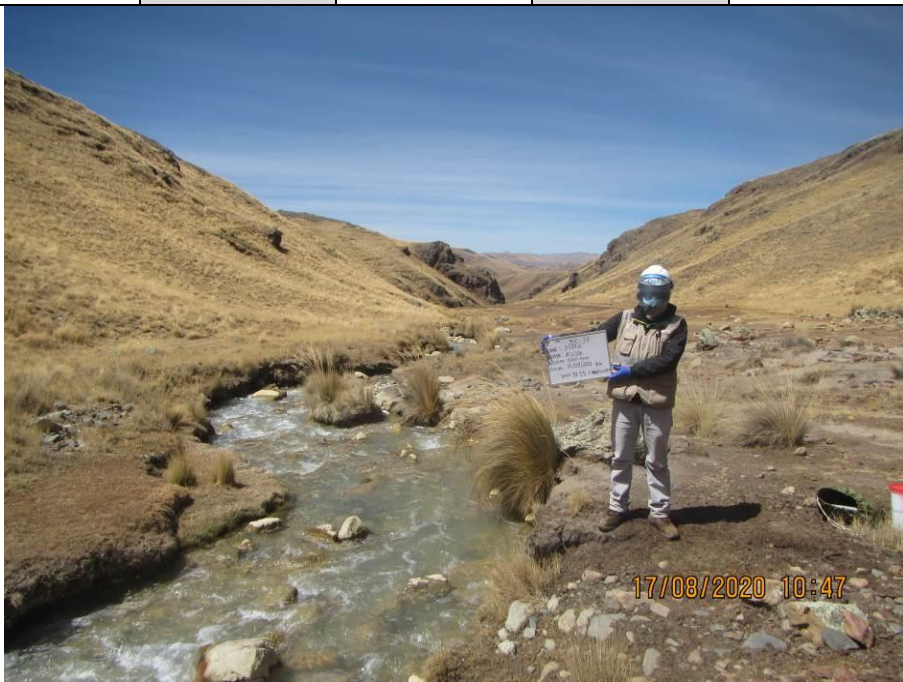
| Distrito | Antauta | Provincia | Melgar | Departamento | Puno |
|---|---|---|---|---|---|
| Fotografía 15<br>SR-37 | | | | | |

| Distrito | Antauta | Provincia | Melgar | Departamento | Puno |
|---|---|---|---|---|---|
| Descripción: | | Quebrada Chogñacota, aproximadamente a 2,5 km aguas abajo del punto de descarga P-4. | | | |

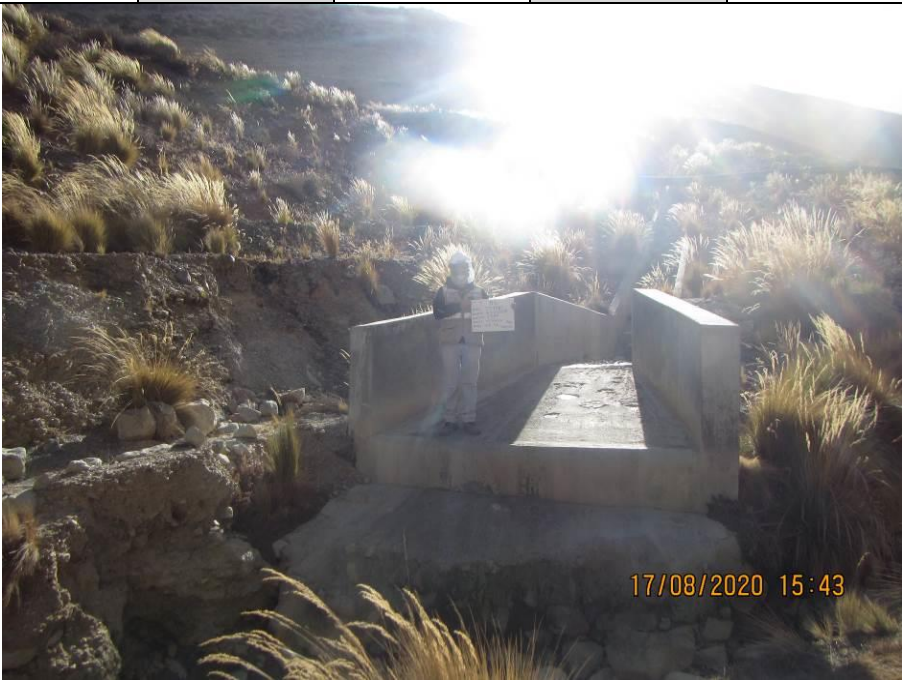
| <b>Fotografía 19<br/>N2</b> | | | | | |

| <b>Descripción:</b> | Canal de aguas de no contacto que confluye con el efluente P-4 por el margen derecho, formando la quebrada Chogñacota (sin flujo). | | | | |

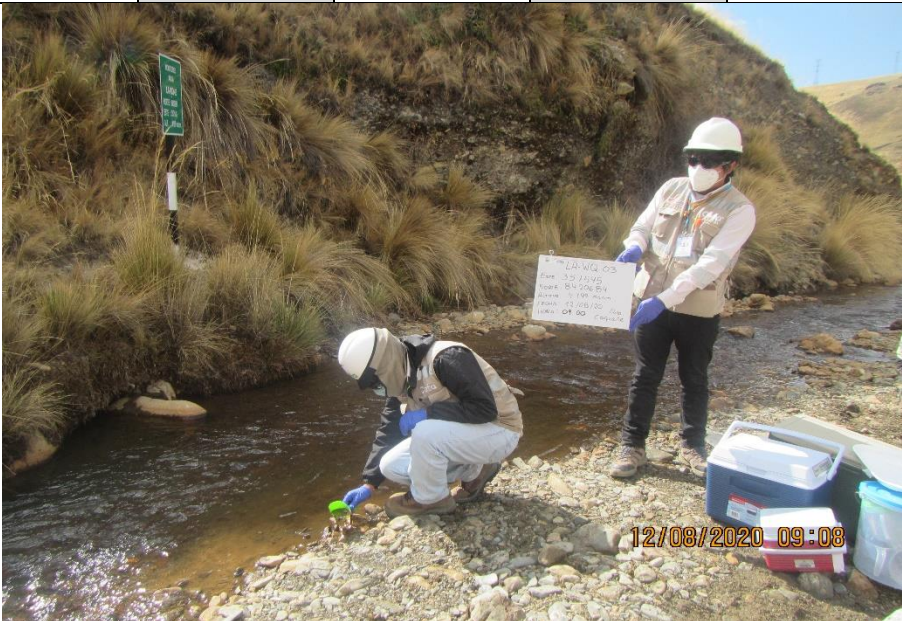
| Distrito | Antauta | Provincia | Melgar | Departamento | Puno |
|---|---|---|---|---|---|
| <b>Fotografía 1</b><br><b>LA-WQ-03</b> | | | | | |

| Distrito | Antauta | Provincia | Melgar | Departamento | Puno |
|---|---|---|---|---|---|
| <b>Descripción:</b> Quebrada Caquene, aproximadamente 70 m aguas arriba de la desembocadura en el río Antauta. | | | | | |

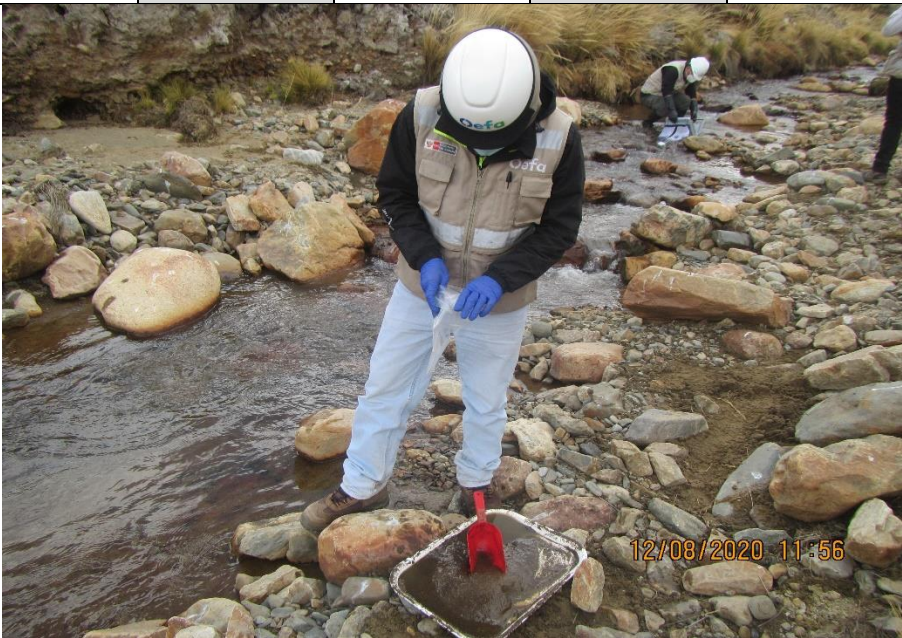
| Distrito | Antauta | Provincia | Melgar | Departamento | Puno |
|---|---|---|---|---|---|
| <b>Fotografía 2</b><br><b>R-4</b> | | | | | |

| Distrito | Antauta | Provincia | Melgar | Departamento | Puno |
|---|---|---|---|---|---|
| <b>Descripción:</b> Quebrada Caquene, aproximadamente 150 m después de la confluencia con el vertimiento R-2. | | | | | |

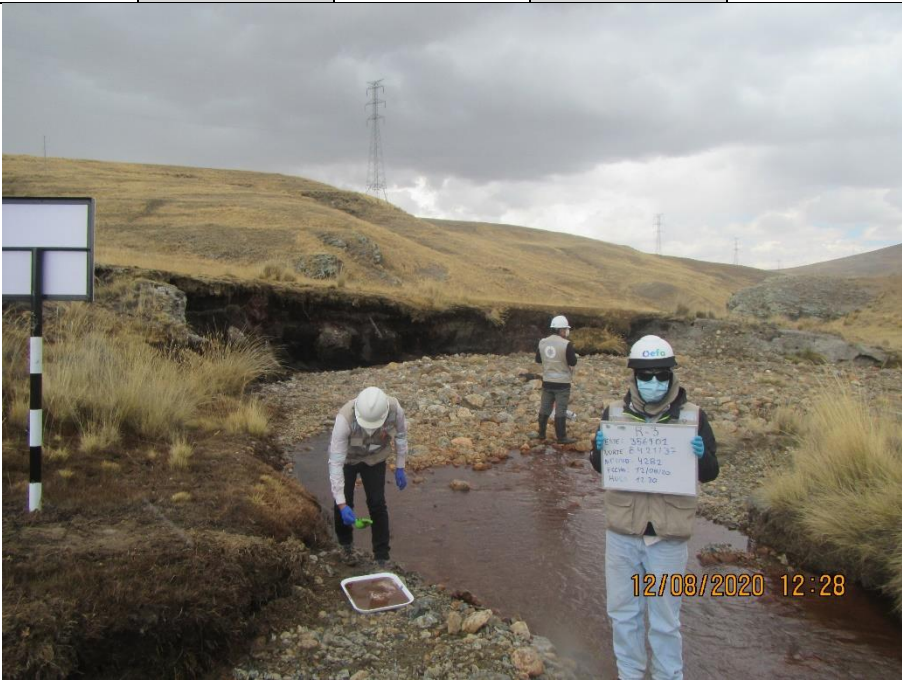
| Distrito | Antauta | Provincia | Melgar | Departamento | Puno |
|---|---|---|---|---|---|
| <b>Descripción:</b> Quebrada Caquene, aproximadamente 100 m antes de la confluencia con el vertimiento R-2. | | | | | |

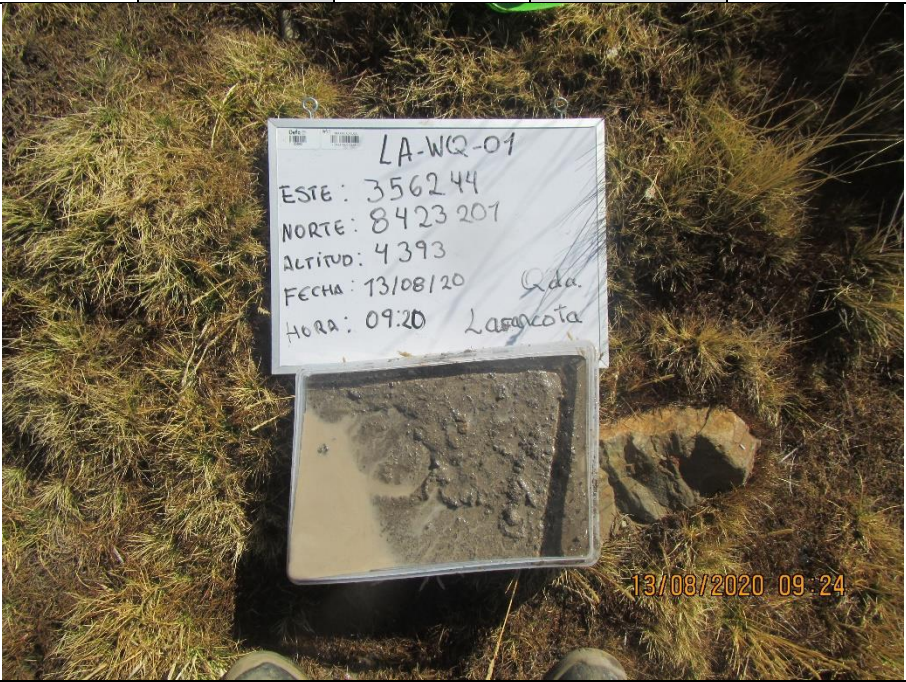
| Distrito | Antauta | Provincia | Melgar | Departamento | Puno |
|---|---|---|---|---|---|
| <b>Descripción:</b> Quebrada Larancota, aproximadamente 230 m aguas arriba de la confluencia con la quebrada Vilacota. | | | | | |

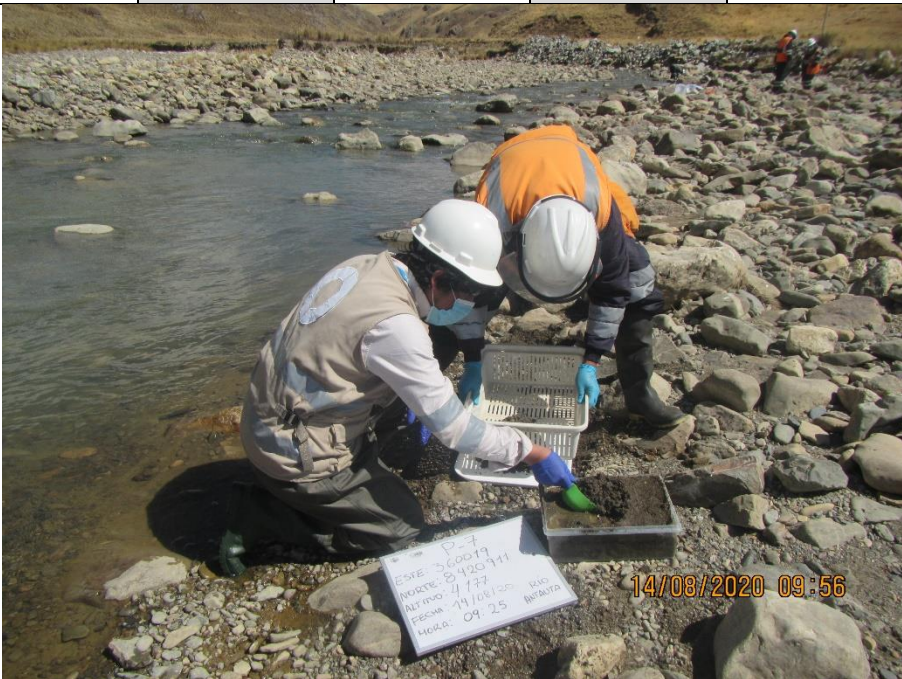
| Distrito | Antauta | Provincia | Melgar | Departamento | Puno |
|---|---|---|---|---|---|
| <b>Descripción:</b> Río Antauta, aproximadamente 120 m aguas abajo de la confluencia con la quebrada Chogñacota. | | | | | |

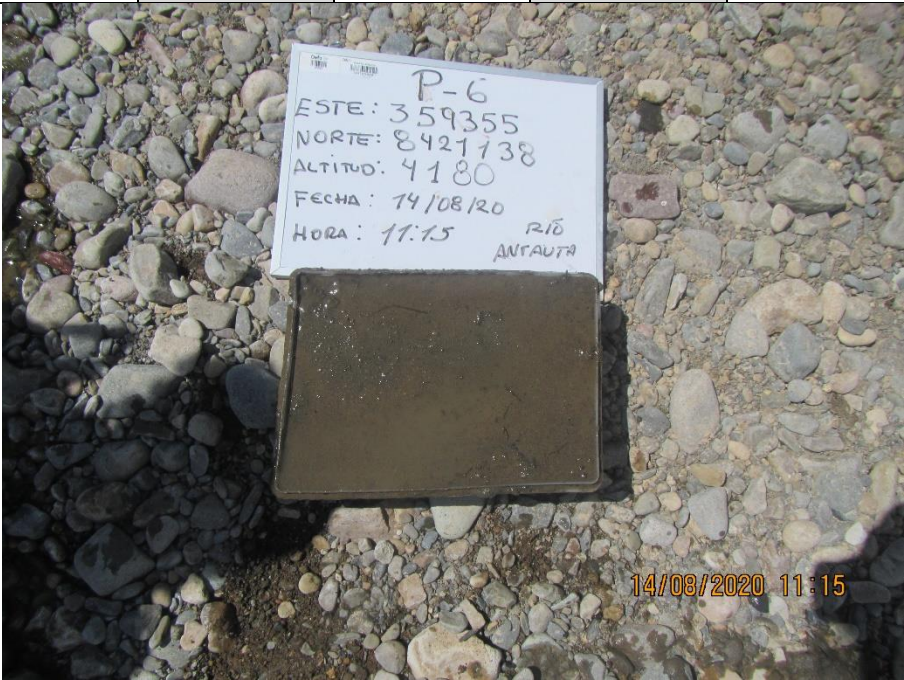
| Distrito | Antauta | Provincia | Melgar | Departamento | Puno |
|---|---|---|---|---|---|
| <b>Fotografía 9<br/>P-6</b> | | | | | |

| Distrito | Antauta | Provincia | Melgar | Departamento | Puno |
|---|---|---|---|---|---|
| <b>Descripción:</b> | Río Antauta, aproximadamente 300 m antes de la confluencia con la quebrada Chogñacota. | | | | |

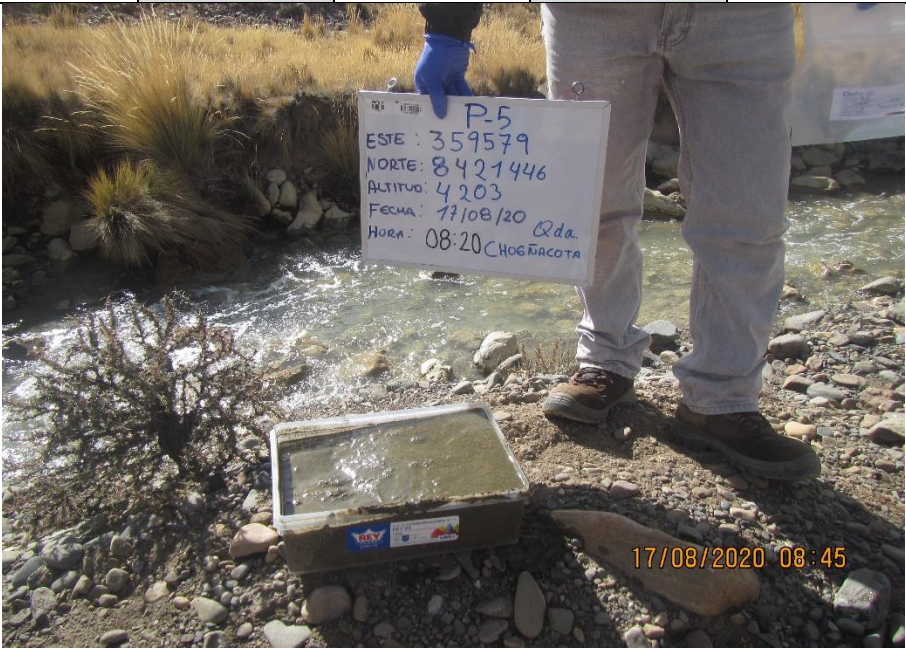
| Distrito | Antauta | Provincia | Melgar | Departamento | Puno |
|---|---|---|---|---|---|
| <b>Fotografía 13</b><br><b>P-5</b> | | | | | |

| Distrito | Antauta | Provincia | Melgar | Departamento | Puno |
|---|---|---|---|---|---|
| <b>Descripción:</b> Quebrada Chogñacota, aproximadamente 350 m antes de la confluencia con el río Antauta. | | | | | |

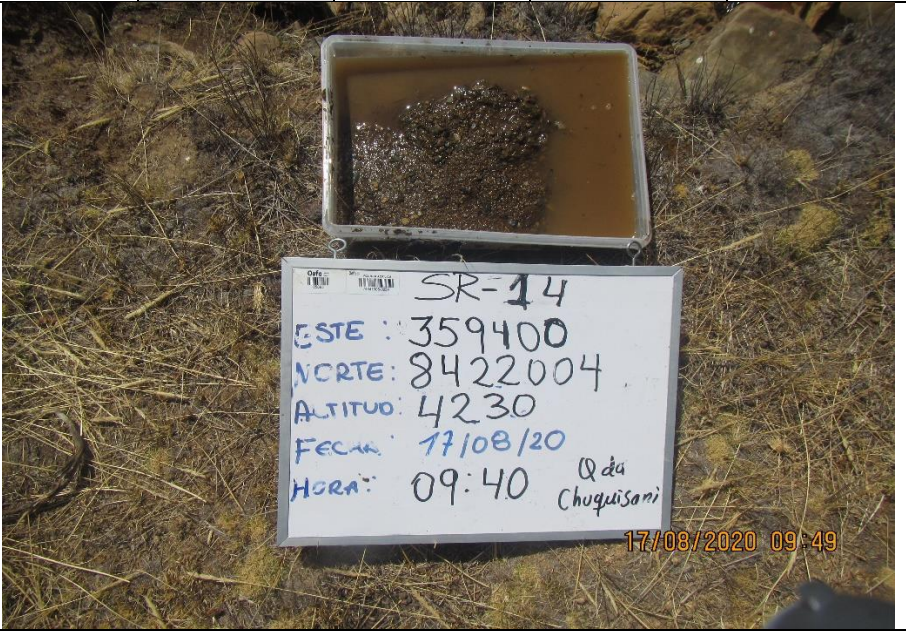
| Distrito | Antauta | Provincia | Melgar | Departamento | Puno |
|---|---|---|---|---|---|
| <b>Fotografía 14</b><br><b>SR-14</b> | | | | | |

| Distrito | Antauta | Provincia | Melgar | Departamento | Puno |
|---|---|---|---|---|---|
| <b>Descripción:</b> Quebrada Chuquisani, aproximadamente 150 m antes de la confluencia con la quebrada Chogñacota. | | | | | |

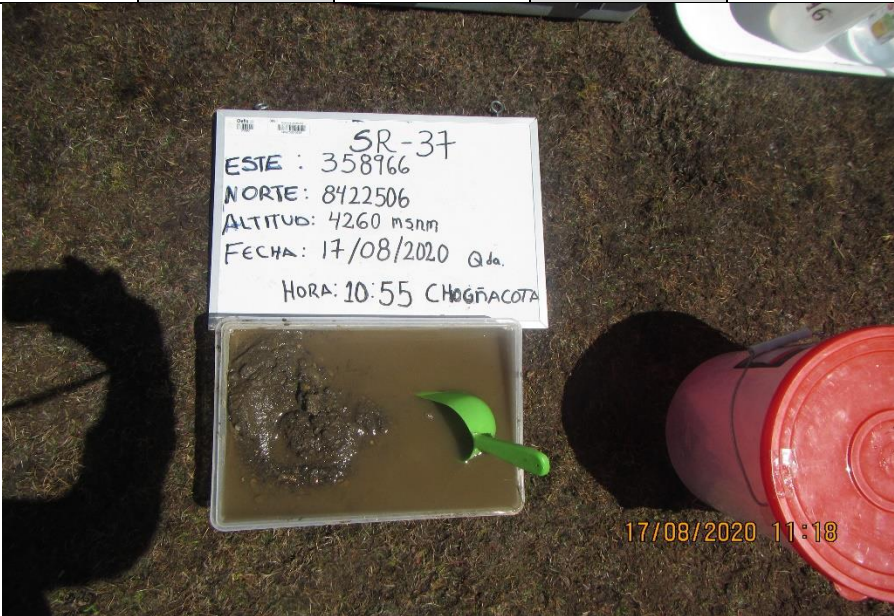
| <b>Fotografía 15</b><br><b>SR-37</b><br><b>Fecha:</b> 17/08/2020<br><b>Hora:</b> 10:55<br><b>Coordenadas</b><br><b>UTM -WGS 84 – Zona 19 L</b><br><b>Este (m):</b> 358966<br><b>Norte (m):</b> 8422506<br><b>Altitud (m s. n. m.):</b> 4260<br><b>Precisión:</b> ± 3 m | |
| <b>Descripción:</b> | Quebrada Chogñacota, aproximadamente a 2,5 km aguas abajo del punto de descarga P-4. |

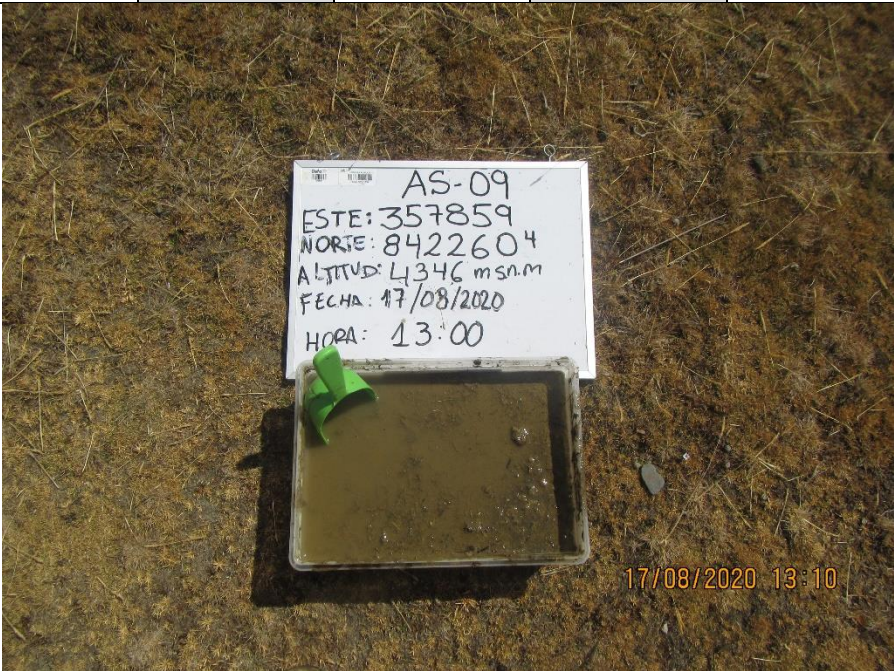
| <b>Fotografía 16</b><br><b>AS-09</b><br><b>Fecha:</b> 17/08/2020<br><b>Hora:</b> 13:00<br><b>Coordenadas</b><br><b>UTM -WGS 84 – Zona 19 L</b><br><b>Este (m):</b> 357859<br><b>Norte (m):</b> 8422604<br><b>Altitud (m s. n. m.):</b> 4346<br><b>Precisión:</b> ± 3 m | |
| <b>Descripción:</b> | Quebrada Chogñacota, aproximadamente 1km aguas abajo de la descarga del efluente industrial P-4. |

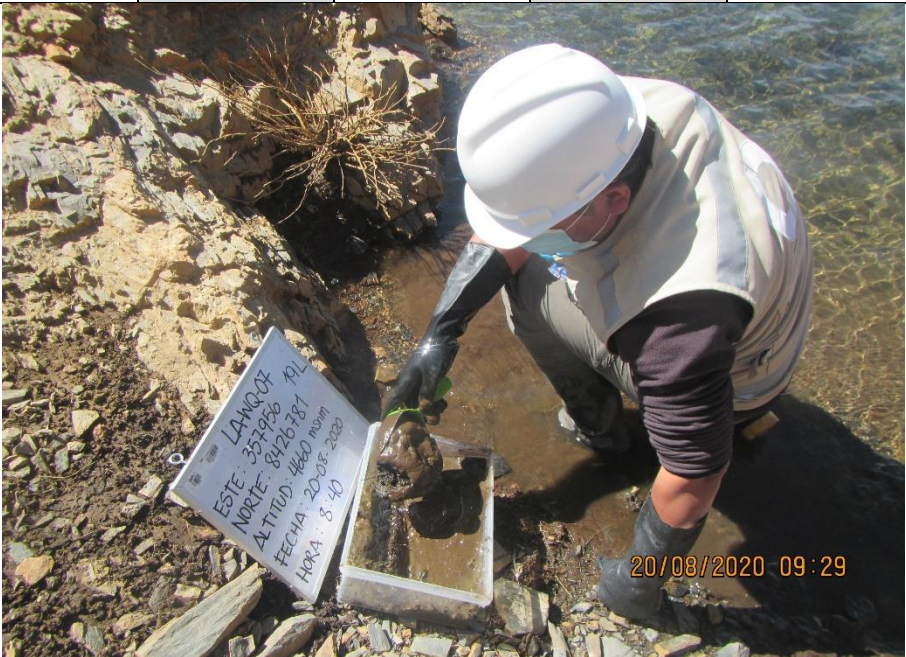
| Distrito | Antauta | Provincia | Melgar | Departamento | Puno |
|---|---|---|---|---|---|
| <b>Fotografía 17</b><br><b>LA-WQ-07</b> | | | | | |

| Distrito | Antauta | Provincia | Melgar | Departamento | Puno |
|---|---|---|---|---|---|
| <b>Descripción:</b> Laguna Estancococha, lado oeste. Contiguo a “cancha de desmonte” | | | | | |

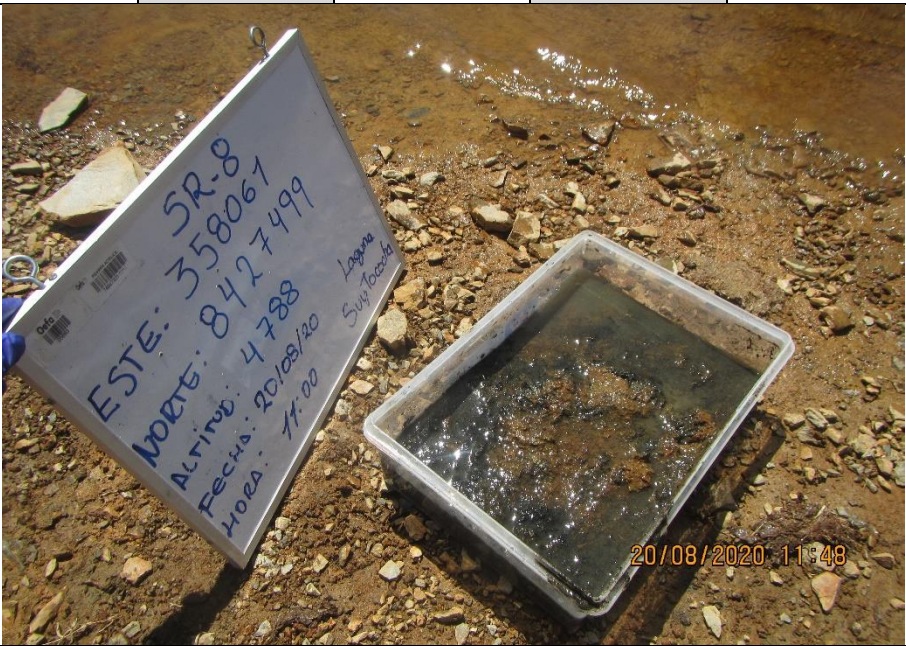
| Distrito | Antauta | Provincia | Melgar | Departamento | Puno |
|---|---|---|---|---|---|
| <b>Fotografía 18</b><br><b>SR-8</b> | | | | | |

| Distrito | Antauta | Provincia | Melgar | Departamento | Puno |
|---|---|---|---|---|---|
| <b>Descripción:</b> Descarga de la laguna Suytocochoa | | | | | |

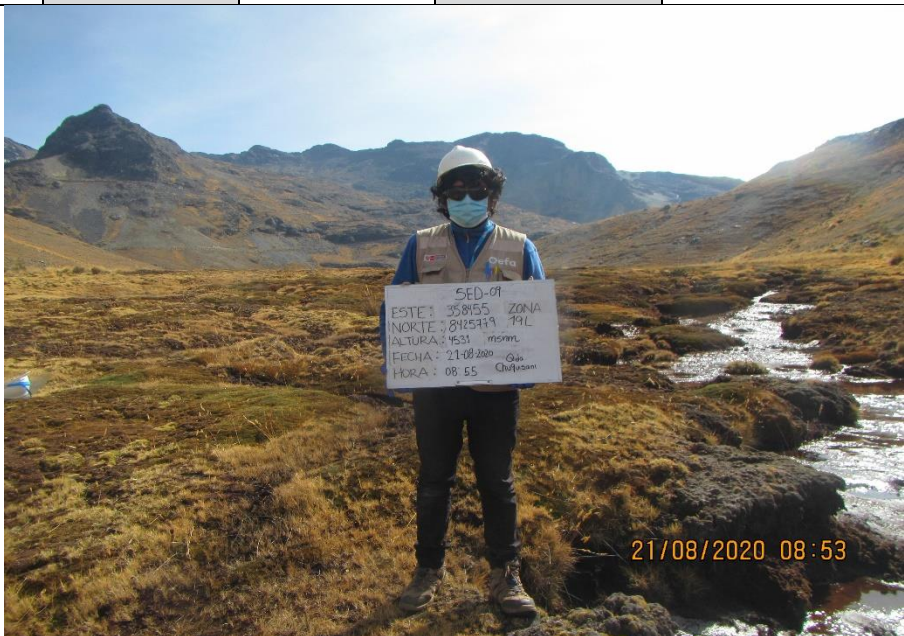
| Distrito | Antauta | Provincia | Melgar | Departamento | Puno |
|---|---|---|---|---|---|
| Fotografía 22<br>SED-09 | | | | | |

| Distrito | Antauta | Provincia | Melgar | Departamento | Puno |
|---|---|---|---|---|---|
| Descripción: | | Naciente de la Quebrada Chuquisani | | | |

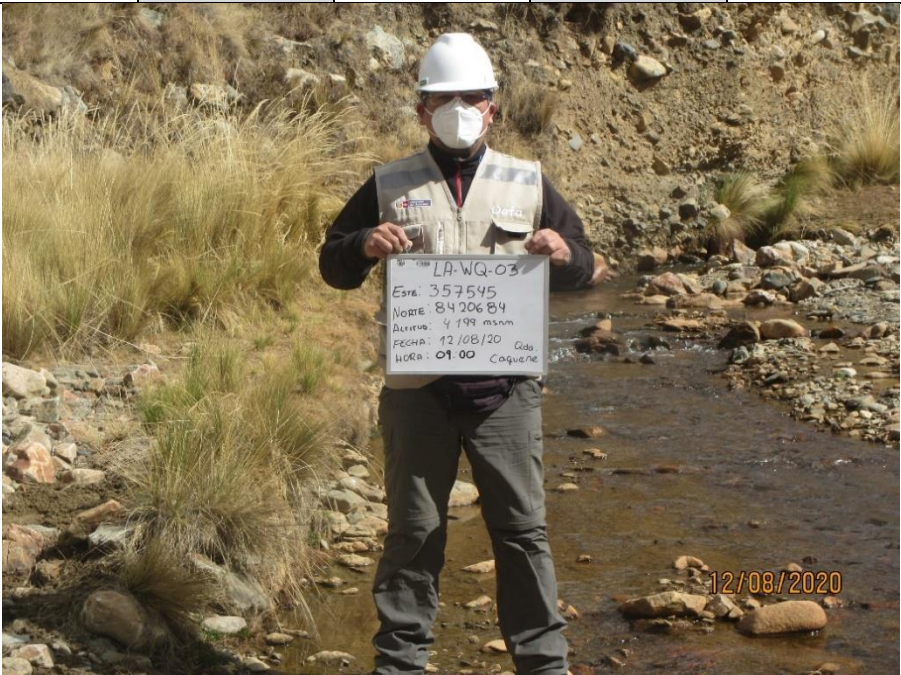
| <b>Fotografía 1</b><br><b>LA-WQ-03</b><br><b>Fecha:</b> 12/08/2020<br><b>Hora:</b> 09:00<br><b>Coordenadas</b><br><b>UTM -WGS 84 – Zona 19 L</b><br><b>Este (m):</b> 357545<br><b>Norte (m):</b> 8420684<br><b>Altitud (m s. n. m.):</b> 4199<br><b>Precisión:</b> ± 3 m | |

| <b>Descripción:</b> | Quebrada Caquene, aproximadamente 70 m aguas arriba de la desembocadura en el río Antauta. |

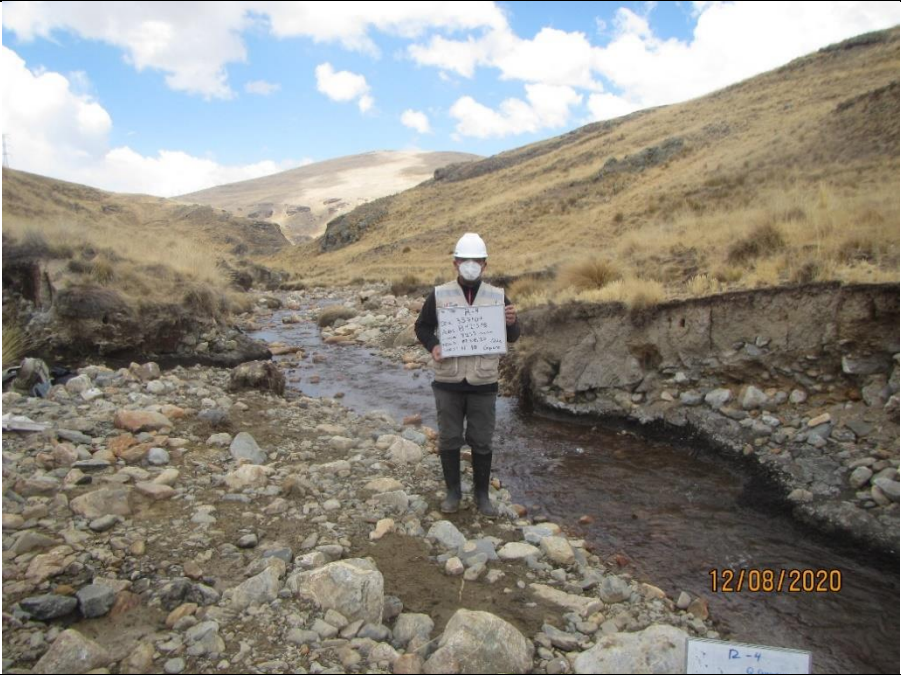
| <b>Fotografía 2</b><br><b>R-4</b><br><b>Fecha:</b> 12/08/2020<br><b>Hora:</b> 11:40<br><b>Coordenadas</b><br><b>UTM -WGS 84 – Zona 19 L</b><br><b>Este (m):</b> 357107<br><b>Norte (m):</b> 8421518<br><b>Altitud (m s. n. m.):</b> 4255<br><b>Precisión:</b> ± 3 m | |

| <b>Descripción:</b> | Quebrada Caquene, aproximadamente 150 m después de la confluencia con el vertimiento R-2. |

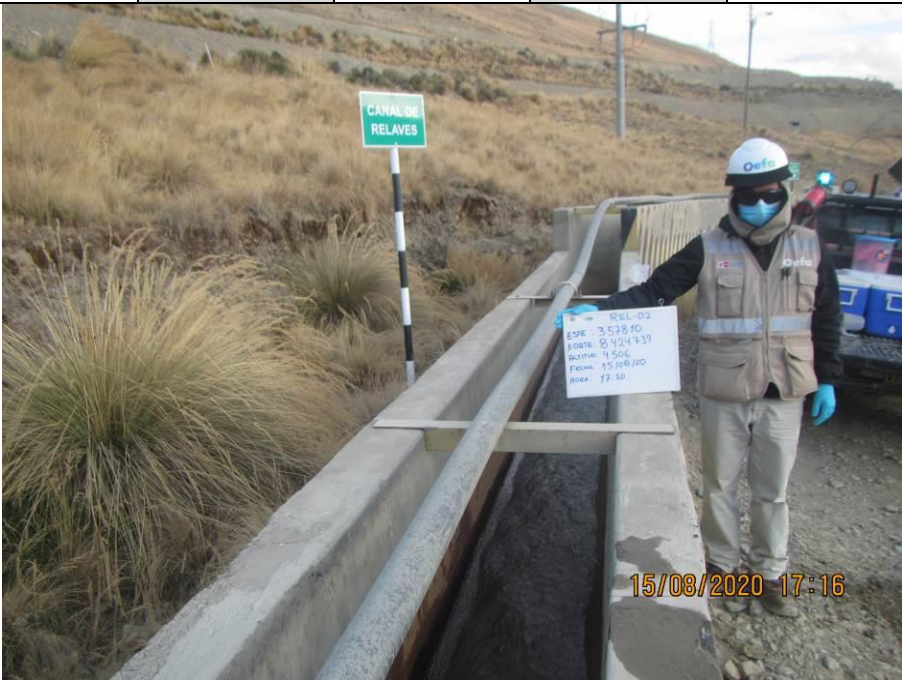
| Distrito | Antauta | Provincia | Melgar | Departamento | Puno |
|---|---|---|---|---|---|
| <b>Descripción:</b> Canal de Relaves de agua residual industrial, del Depósito de Relaves Bofedal 2 | | | | | |

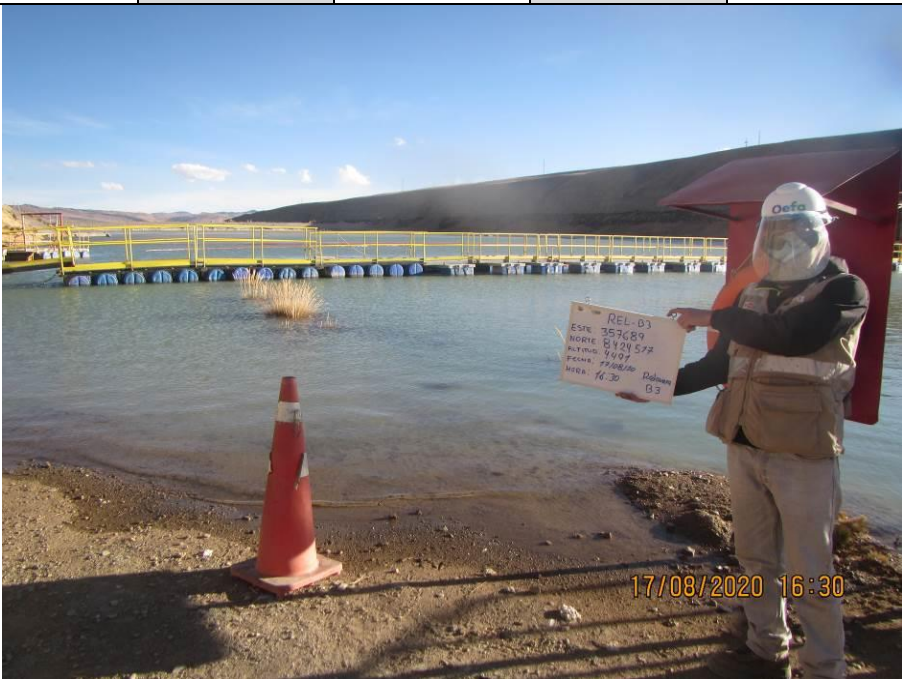
| Distrito | Antauta | Provincia | Melgar | Departamento | Puno |
|---|---|---|---|---|---|
| <b>Descripción:</b> Depósito de Relaves Bofedal 3 | | | | | |

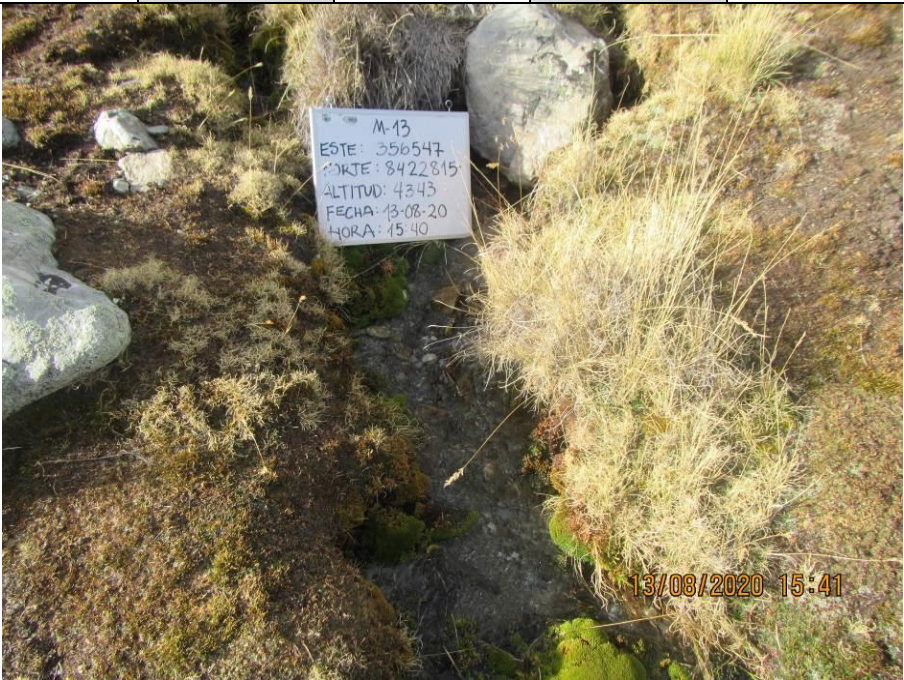
| Distrito | Antauta | Provincia | Melgar | Departamento | Puno |
|---|---|---|---|---|---|
| <b>Descripción:</b> Manantial ubicado aproximadamente a 1,4 km al sur del depósito de desmonte Larancota, en la margen izquierda de la quebrada Caquene. | | | | | |
