## REPORTE DE CAMPO

Título del estudio : Ejecución del muestreo de agua superficial, agua subterránea, efluentes minero y doméstico, sedimento, comunidades hidrobiológicas, componentes mineros y geología, en el área de influencia de la unidad minera Nueva Acumulación Quenamari, distrito Antauta, provincia Melgar, departamento Puno

Fecha de : 10/09/2020 Reporte N° : RC-027-2020-STECA  
aprobación

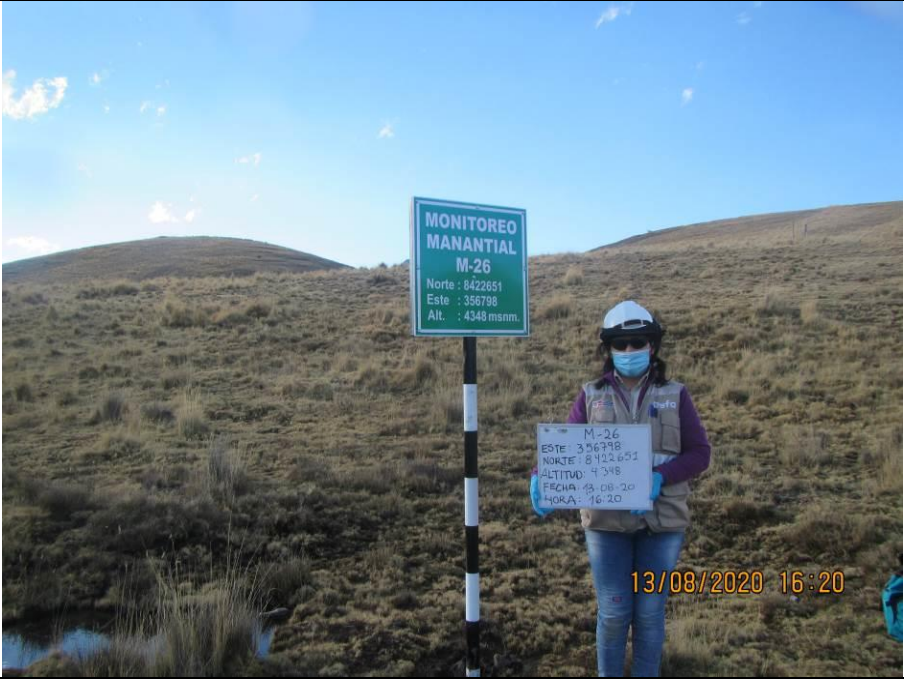
| Distrito | Antauta | Provincia | Melgar | Departamento | Puno |
|---|---|---|---|---|---|
| <b>Descripción:</b> Manantial ubicado aproximadamente a 1,6 km al sur del depósito de desmonte Larancota, en la margen izquierda de la quebrada Pariutaña antes de la confluencia con la quebrada Caquene. | | | | | |

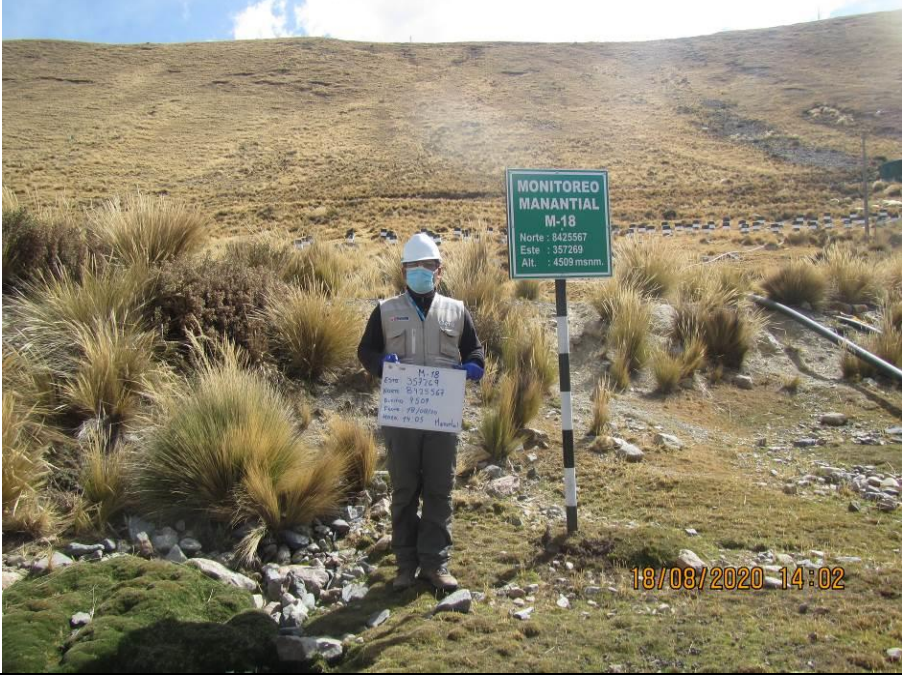
| Distrito | Antauta | Provincia | Melgar | Departamento | Puno |
|---|---|---|---|---|---|
| <b>Descripción:</b> Manantial ubicado aproximadamente a 310 m al suroeste de la laguna Chogñacota (sin flujo). | | | | | |

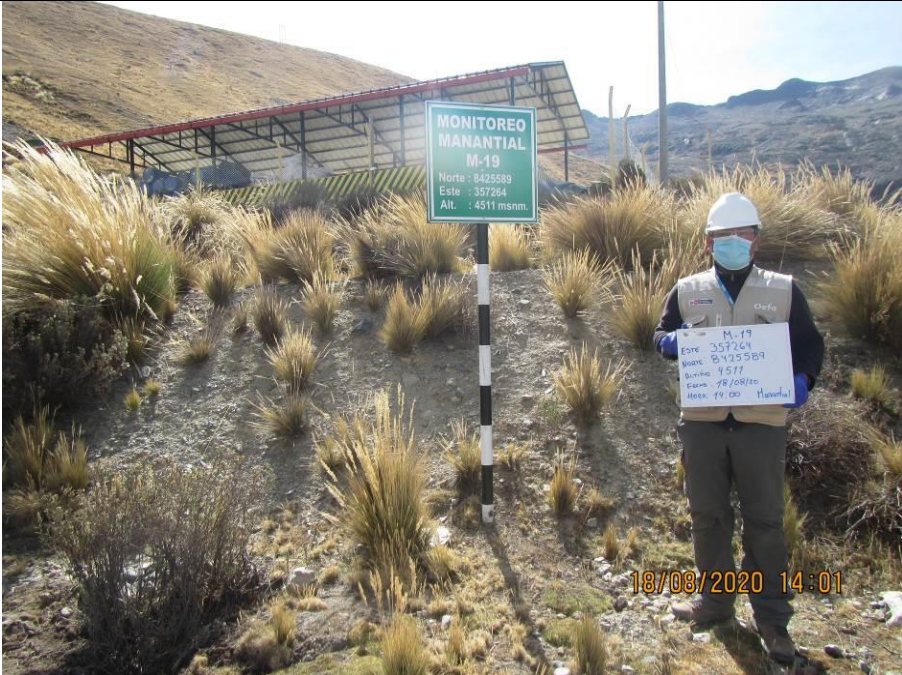
| Distrito | Antauta | Provincia | Melgar | Departamento | Puno |
|---|---|---|---|---|---|
| <b>Descripción:</b> Manantial ubicado aproximadamente a 300 m al suroeste de la laguna Chogñacota (sin flujo). | | | | | |

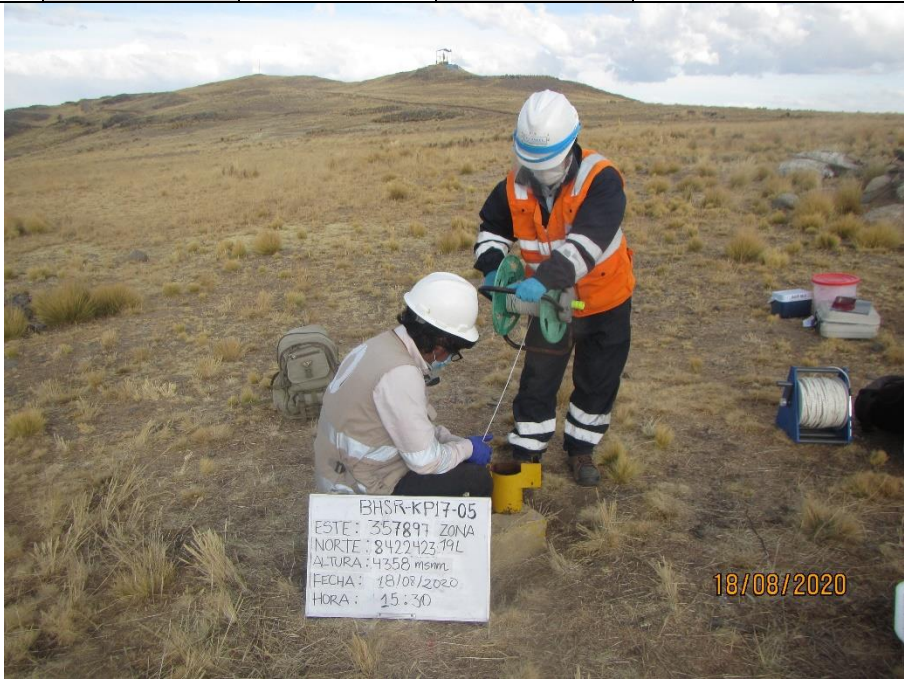
| <b>Descripción:</b> | Piezómetro ubicado aproximadamente a 150 m al este del campamento Cumani, donde se construirá el depósito de relaves B4. |

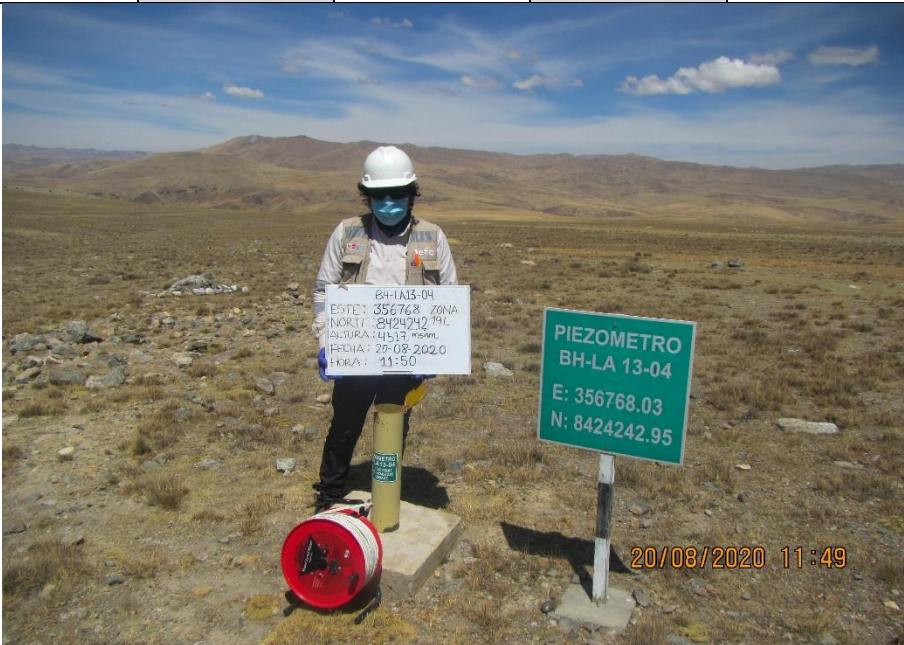
| Distrito | Antauta | Provincia | Melgar | Departamento | Puno |
|---|---|---|---|---|---|
| <b>Descripción:</b> Piezómetro ubicado aproximadamente a 50 m al sur del depósito de desmonte Larancota. (Piezómetro seco) | | | | | |

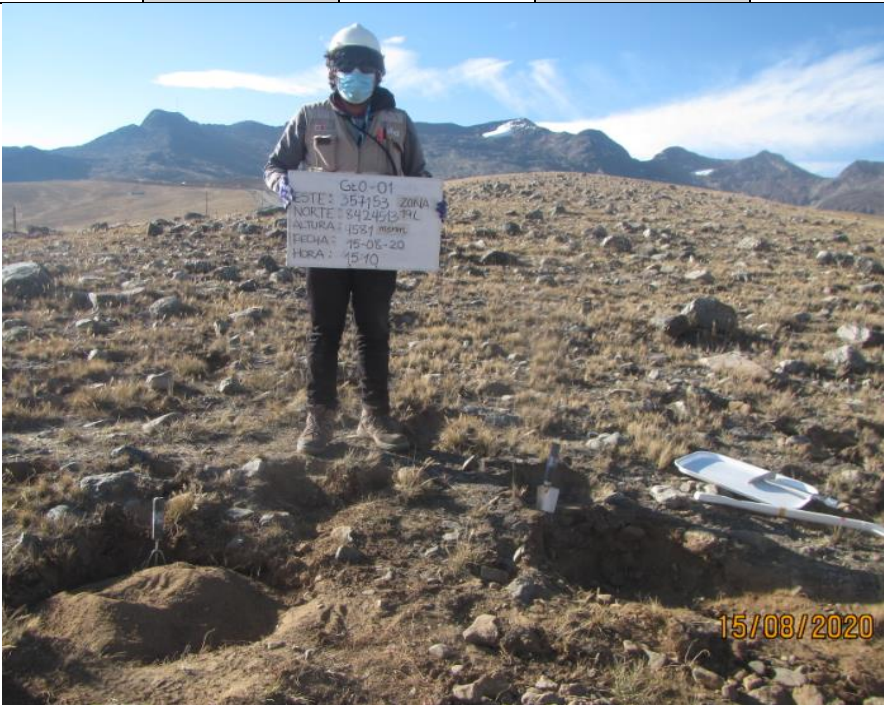
| <b>Fotografía 1<br/>GEO-01</b><br><br><b>Fecha:</b> 15/08/2020<br><b>Hora:</b> 15:10<br><br><b>Coordenadas<br/>UTM -WGS 84 – Zona 19L</b><br><br><b>Este (m):</b> 357153<br><b>Norte (m):</b> 8424513<br><b>Altitud (m s. n. m.):</b> 4581<br><br><b>Precisión: ± 3</b> | |

| <b>Descripción:</b> | Punto de control geológico ubicado aproximadamente a 200 m al este del depósito de desmonte Larancota |

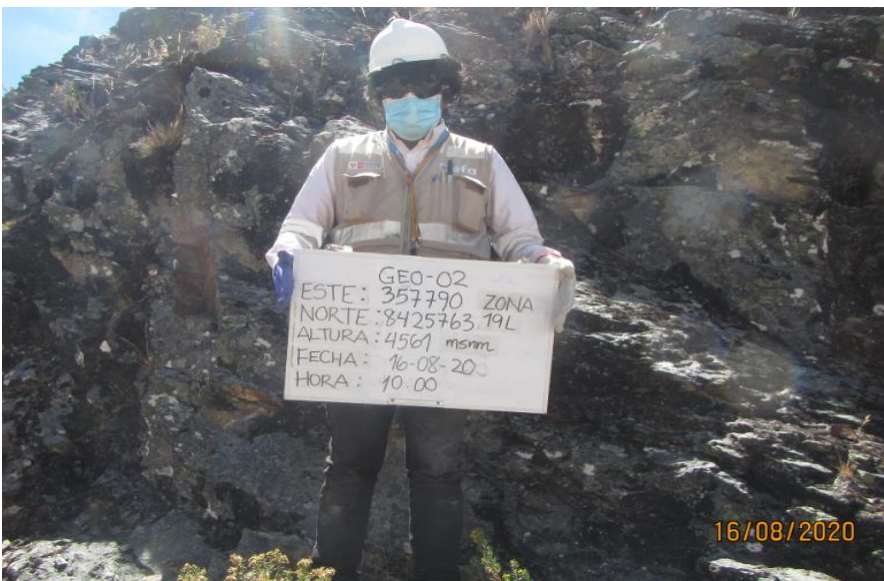
| <b>Fotografía 2<br/>GEO-02</b><br><br><b>Fecha:</b> 16/08/2020<br><b>Hora:</b> 10:00 h<br><br><b>Coordenadas<br/>UTM -WGS 84 – Zona 19L</b><br><br><b>Este (m):</b> 357790<br><b>Norte (m):</b> 8425763<br><b>Altitud (m s. n. m.):</b> 4561<br><br><b>Precisión: ± 3</b> | |

| <b>Descripción:</b> | Punto de control geológico ubicado aproximadamente a 200 m al este de la laguna Chogñacota |

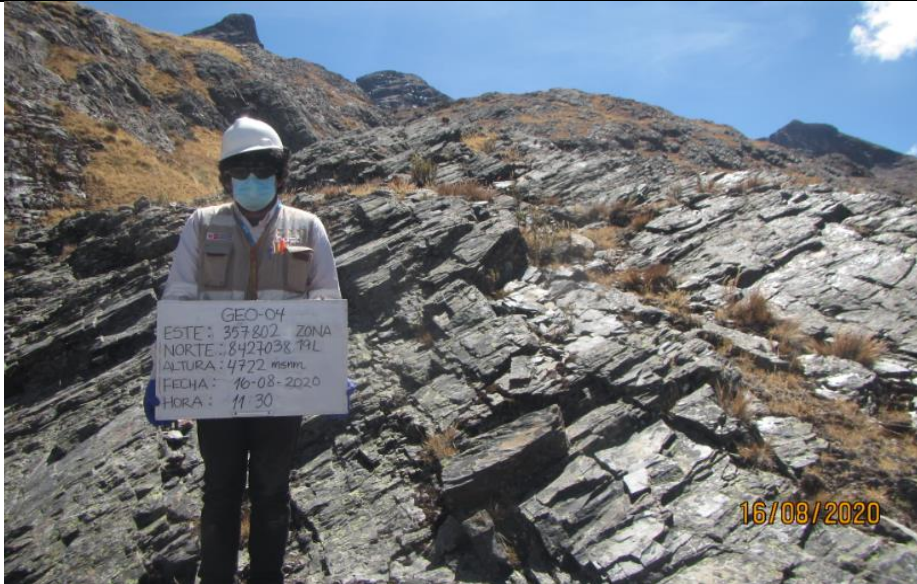
| Distrito | Antauta | Provincia | Melgar | Departamento | Puno |
|---|---|---|---|---|---|
| <b>Fotografía 4<br/>GEO-04</b> | | | | | |

| Distrito | Antauta | Provincia | Melgar | Departamento | Puno |
|---|---|---|---|---|---|
| <b>Descripción:</b> | | Punto de control geológico ubicado aproximadamente a 50 m al noroeste de la laguna Estancococha | | | |

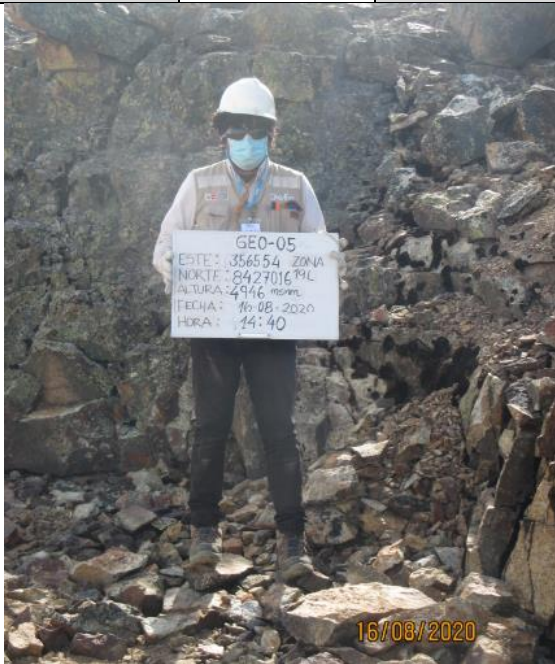
| Distrito | Antauta | Provincia | Melgar | Departamento | Puno |
|---|---|---|---|---|---|
| <b>Fotografía 5<br/>GEO-05</b> | | | | | |

| Distrito | Antauta | Provincia | Melgar | Departamento | Puno |
|---|---|---|---|---|---|
| <b>Descripción:</b> Punto de control geológico ubicado aproximadamente a 1.3 km al noroeste de la laguna Estancococha | | | | | |

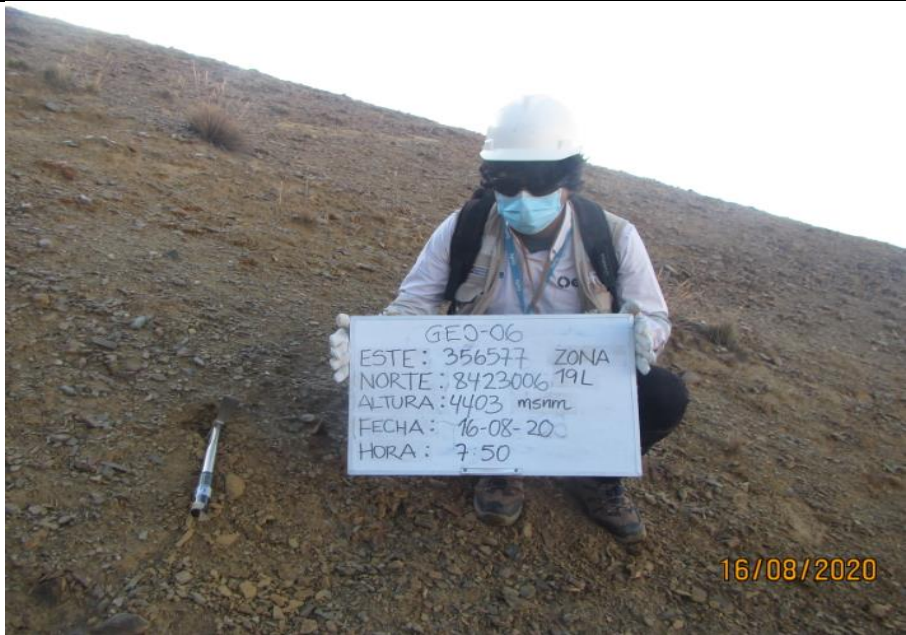
| Distrito | Antauta | Provincia | Melgar | Departamento | Puno |
|---|---|---|---|---|---|
| <b>Fotografía 6<br/>GEO-06</b> | | | | | |

| Distrito | Antauta | Provincia | Melgar | Departamento | Puno |
|---|---|---|---|---|---|
| <b>Descripción:</b> Punto de control geológico ubicado aproximadamente a 900 m al suroeste de la Cantera Cumani, en la quebrada Caquene | | | | | |

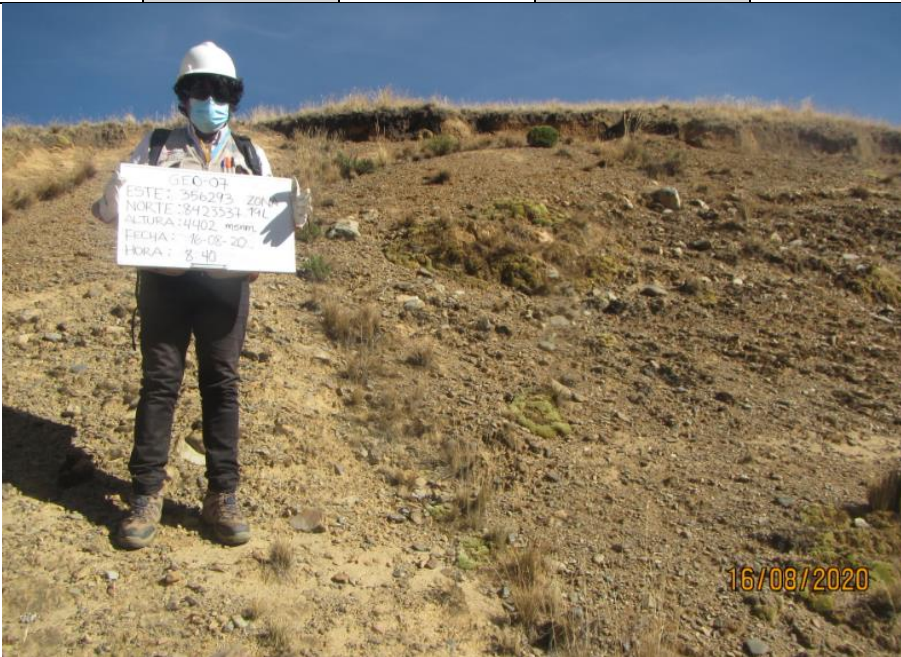
| Distrito | Antauta | Provincia | Melgar | Departamento | Puno |
|---|---|---|---|---|---|
| <b>Fotografía 7<br/>GEO-07</b> | | | | | |

**Descripción:** Punto de control geológico ubicado aproximadamente a 1000 m al oeste de la Cantera Cumani, en la quebrada Caquene

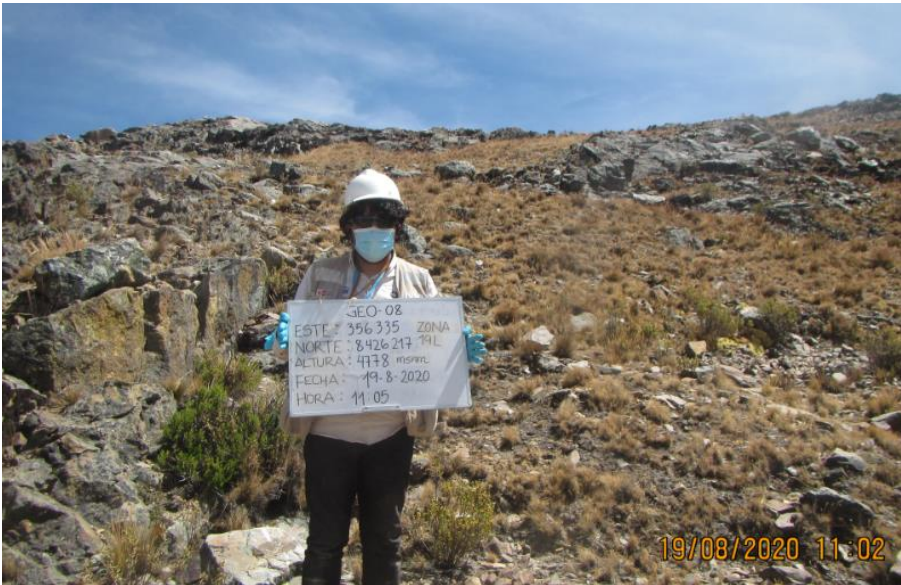
| Distrito | Antauta | Provincia | Melgar | Departamento | Puno |
|---|---|---|---|---|---|
| <b>Fotografía 8<br/>GEO-08</b> | | | | | |

| <b>ZONA</b> 19 s<br><b>ESTE (m)</b> 356335<br><b>NORTE (m)</b> 8426217<br><b>ALTITUD (m s.n.m.)</b> 4778<br><b>PRECISIÓN (± m)</b> 3 | | Roca metamorfa de contacto silicificada con patinas de hierro en sus fracturas | |

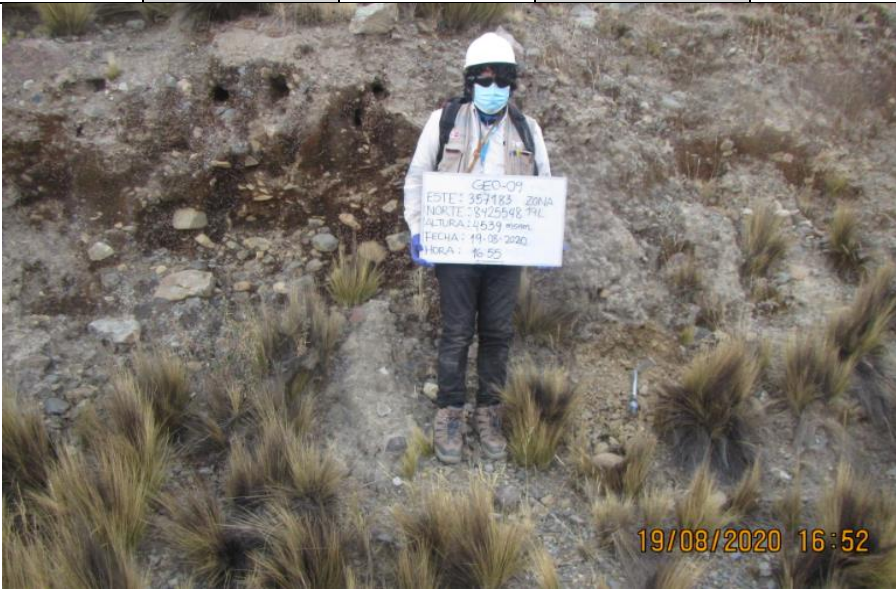
| Distrito | Antauta | Provincia | Melgar | Departamento | Puno |
|---|---|---|---|---|---|
| <b>Fotografía 9<br/>GEO-09</b> | | | | | |

| Distrito | Antauta | Provincia | Melgar | Departamento | Puno |
|---|---|---|---|---|---|
| <b>Descripción:</b> | Punto de control geológico ubicado aproximadamente a 300 m al suroeste de la laguna Chogñacota | | | | |

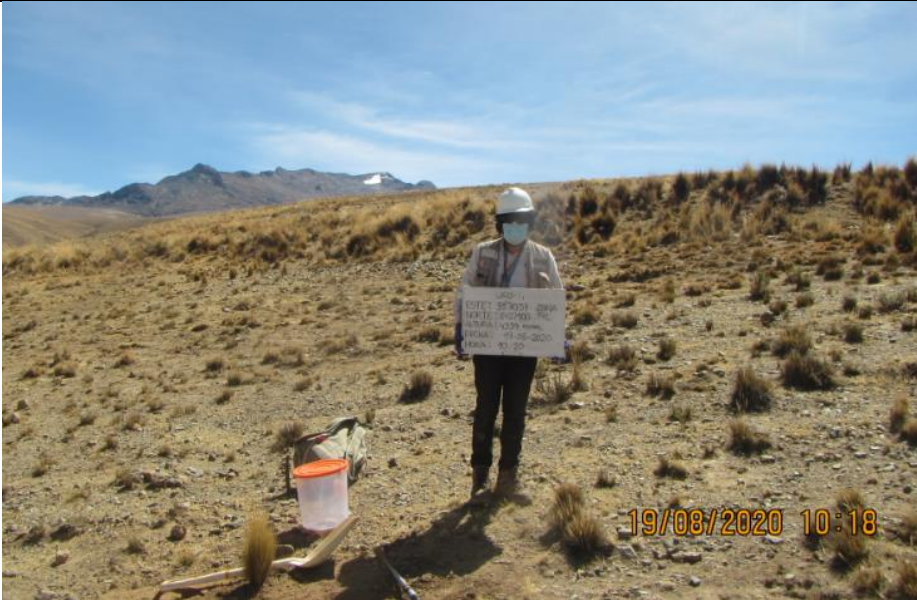
| <b>Fotografía 11<br/>GEO-11</b> | | | | | |

| <b>Descripción:</b> | Punto de control geológico ubicado aproximadamente a 700 m al oeste de la Campamento Cumani | | | | |

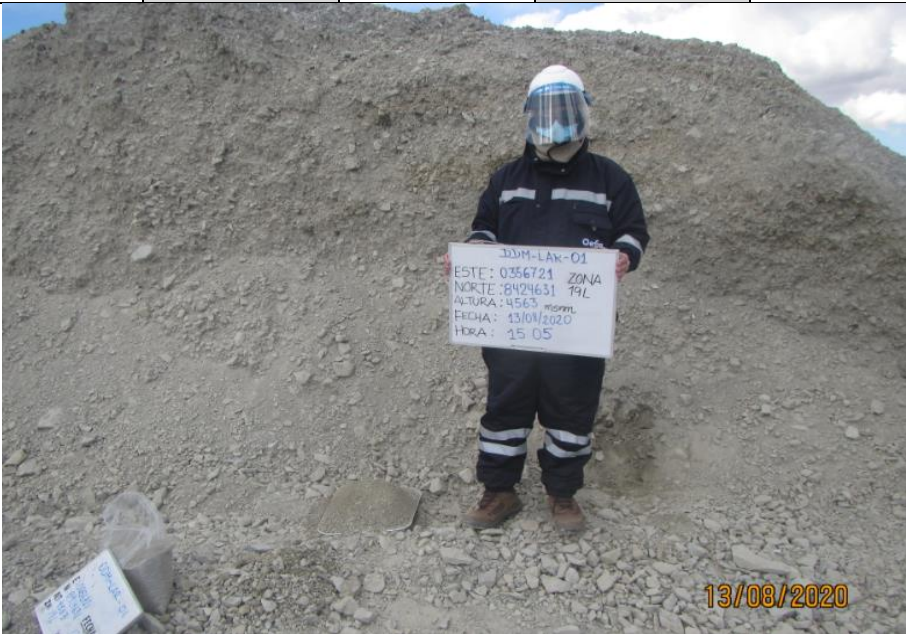
| <b>Fotografía 3</b><br><b>DDM-LAR-01</b><br><b>Fecha:</b> 13/08/2020<br><b>Hora:</b> 15:05h<br><b>Coordenadas UTM -WGS 84 – Zona 19L</b><br><b>Este (m):</b> 356721<br><b>Norte (m):</b> 8424631<br><b>Altitud (m s. n. m.):</b> 4563<br><b>Precisión:</b> ± 3 | |

| <b>Descripción:</b> | Depósitos de desmontes de la mina (lado norte) |

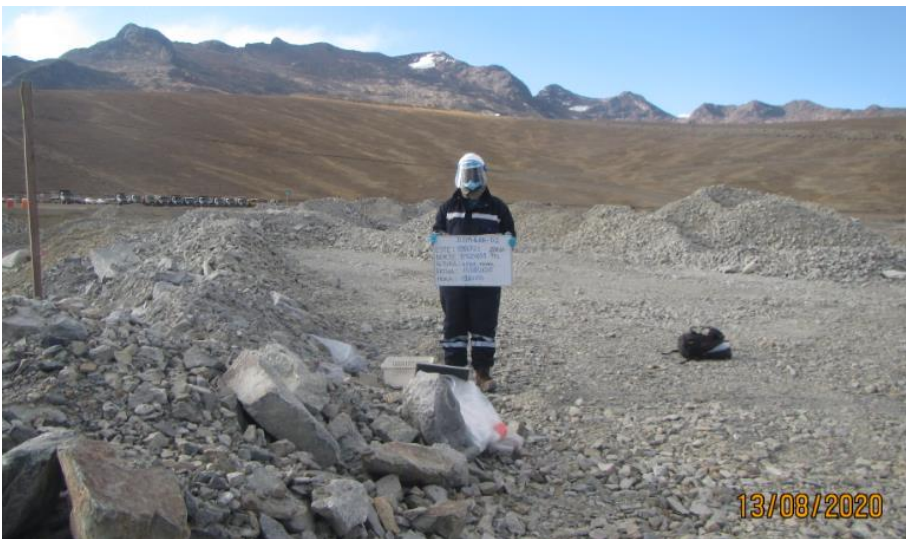
| <b>Fotografía 4</b><br><b>DDM-LAR-02</b><br><b>Fecha:</b> 13/08/2020<br><b>Hora:</b> 16:06 h<br><b>Coordenadas UTM -WGS 84 – Zona 19L</b><br><b>Este (m):</b> 356696<br><b>Norte (m):</b> 8424474<br><b>Altitud (m s. n. m.):</b> 4565<br><b>Precisión:</b> ± 3 | |

| <b>Descripción:</b> | Depósitos de desmontes de mina (lado Sur) |

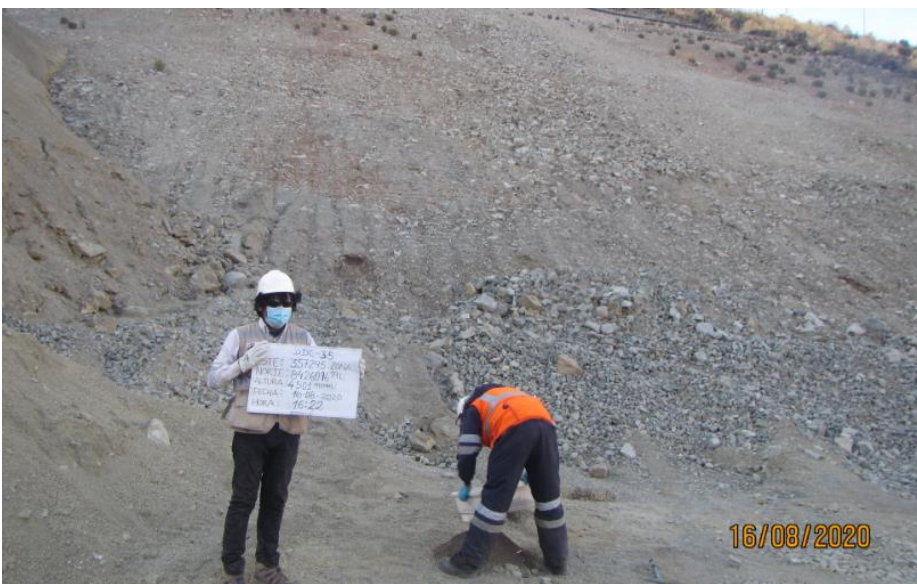
| <b>Fotografía 5<br/>DDC-35</b> | |

| <b>Descripción:</b> | Depósito de desmonte cancha 35 |

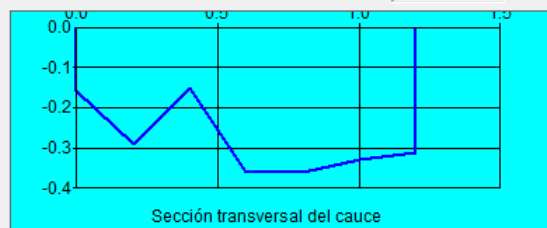
Caudal total (Q): 0.1818 m3/s

Sección transversal del cauce
