**INFORME N° 407 - 2014-OEFA/DE-SDCA-CIPASH**

**ASUNTO** : Identificación de pasivo ambiental del subsector hidrocarburos con código de Ficha OEFA F01844, ubicado en el Lote 107 en el distrito de Palcazú de la provincia de Oxapampa del departamento de Pasco.

1. El presente Informe tiene por objeto comunicar que el pozo mal abandonado (con código PERUPETRO 00X\_4) constituye un pasivo ambiental del subsector hidrocarburos, identificado con código de Ficha OEFA F01844. Este pasivo ambiental se encuentra ubicado en el Lote 107 en el distrito de Palcazú de la provincia de Oxapampa del departamento de Pasco, el cual fue verificado en campo el 15 de agosto de 2014.

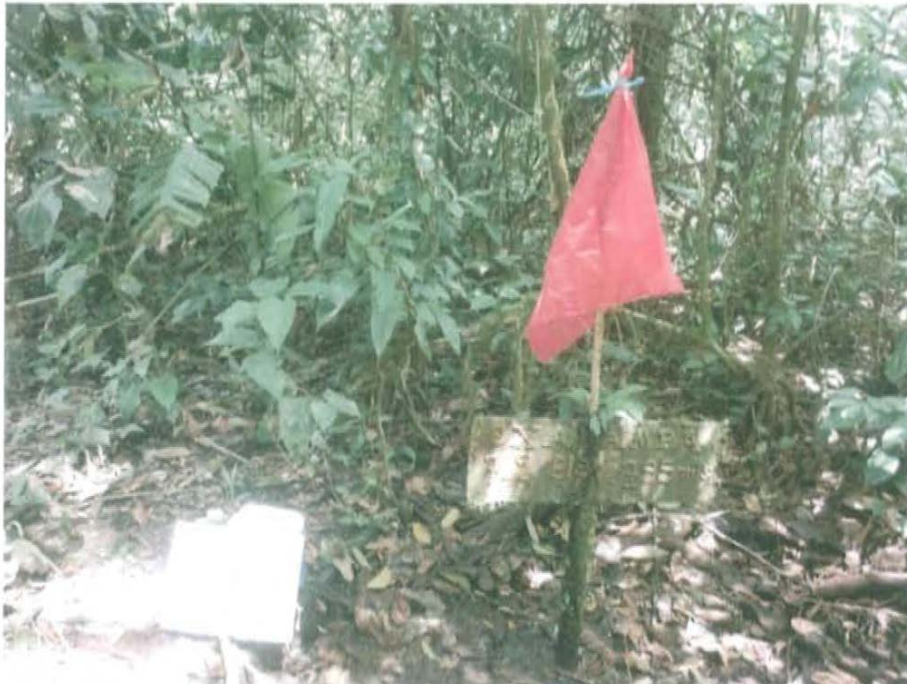
14. Durante la evaluación realizada en campo por el OEFA el 15 de agosto de 2014, se evidenció la presencia de un pozo inactivo, debido a la existencia de un letrero de identificación con el nombre del pozo sujeta a una varilla metálica a 0,8 m de la superficie del suelo, ubicada en el interior de un hoyo con paredes de madera deteriorada de forma rectangular con medidas de 2 x 1,9 x 0,7 m cubierto con residuos orgánicos húmedos (vegetales), el mismo que se encuentra en un terreno no habilitado sin acceso vehicular. No se percibió emisiones gaseosas en el lugar ni se observó afloramiento de fluidos en el entorno, no se evidencia tampoco la presencia de viviendas cercanas al área de ubicación del pozo (ver anexo 1,2 y 3).

Fotografía N° 1. Se observa el letrero de identificación del pozo sujeta a una varilla metálica en el interior de un hoyo cubierta de materia orgánica

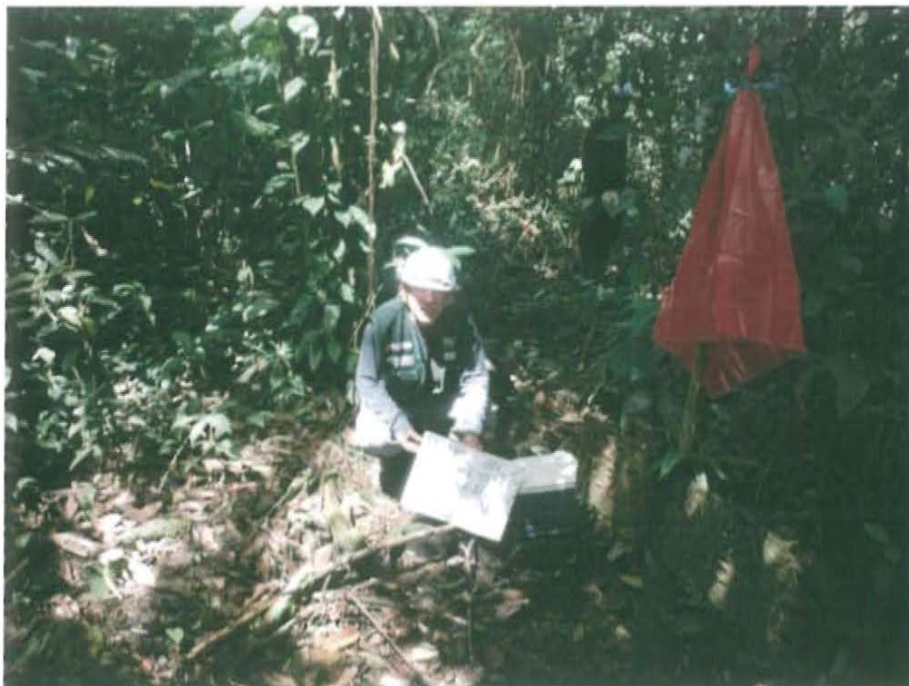
Fotografía N° 2. Vista donde se observa al evaluador del OEFA en la visita de campo verificando la ubicación del pozo en el Lote 107 - Palcazú.

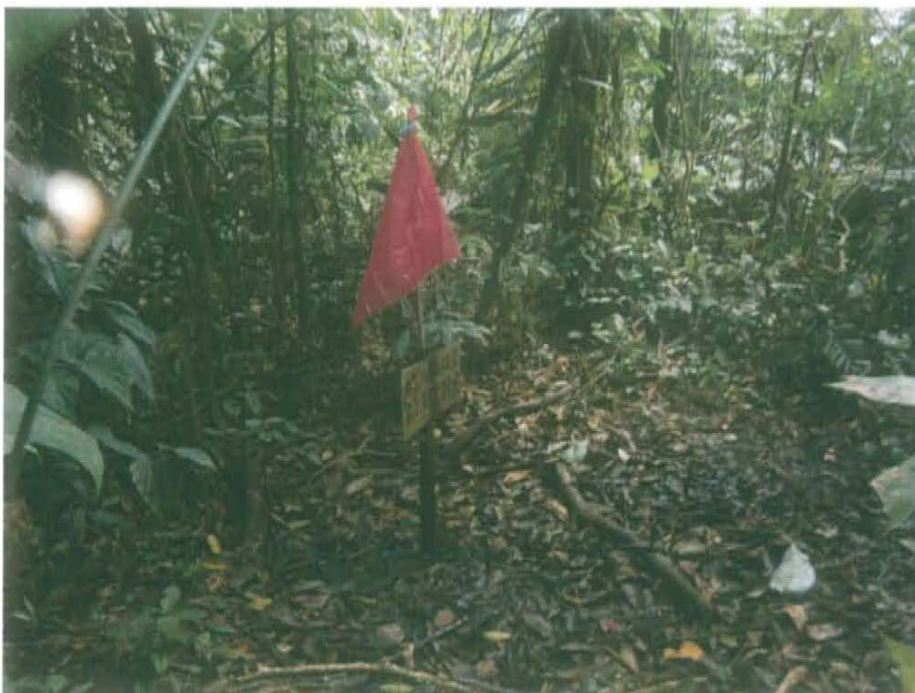
Fotografía N° 3. Vista del entorno donde posiblemente se encuentra el pozo con densa vegetación y cubierto por materia orgánica húmeda

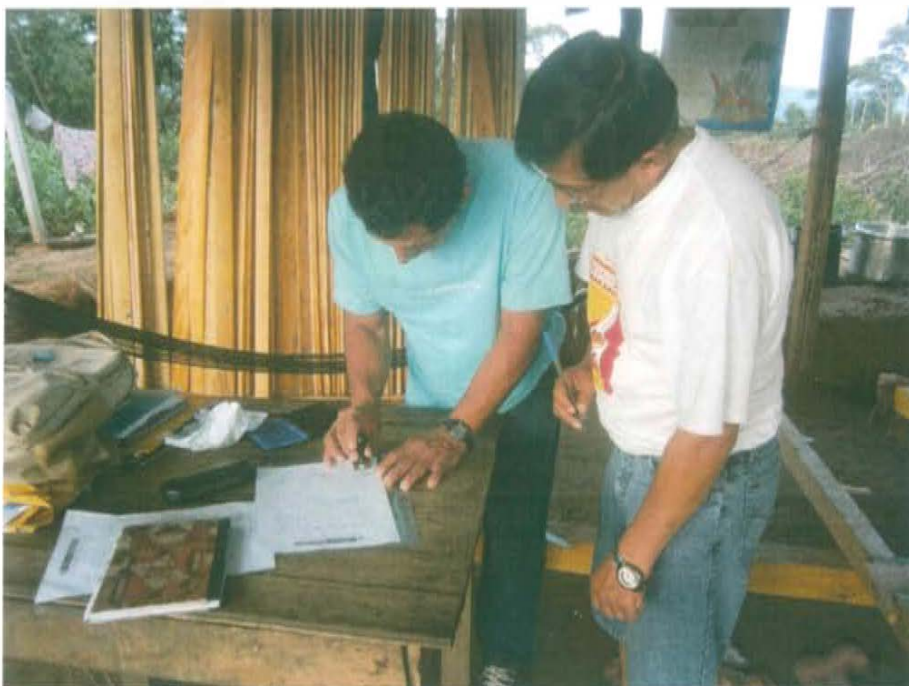
Fotografía N° 4. Vista donde se observa al evaluador del OEFA haciendo firmar a la autoridad comunal el Acta de la reunión informativa.

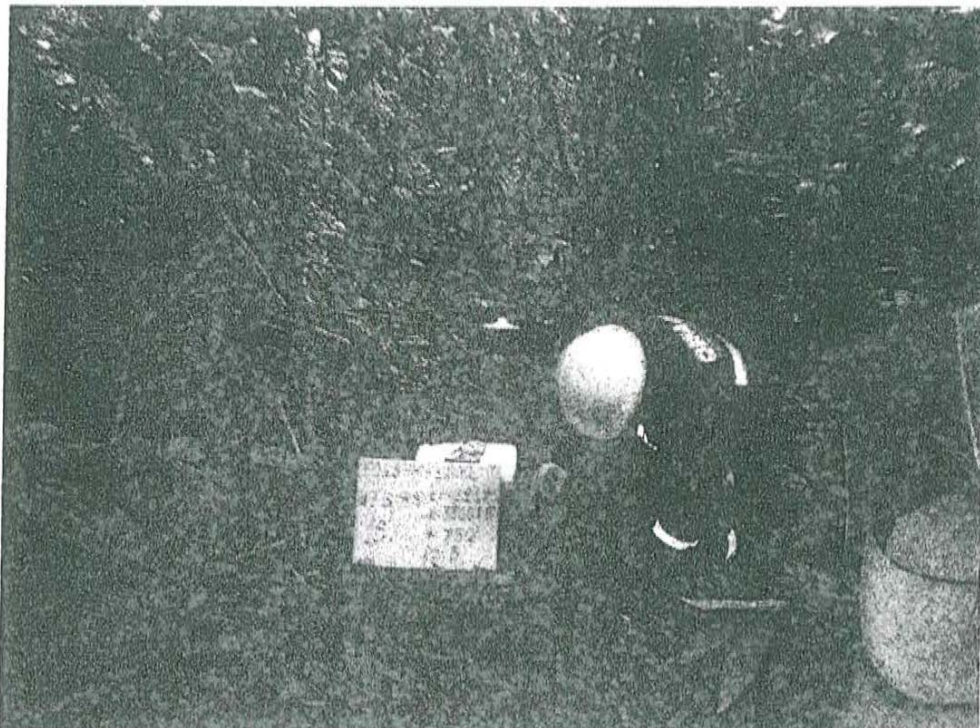
Fotografía N° 2. Toma de muestra de suelo en el punto F01844-SU02, ubicado a 5 m aproximadamente del Pozo 00X\_4.
