INFORME N° 1190 - 2014-OEFA/DE-SDCA

ASUNTO : Identificación de pasivo ambiental del subsector hidrocarburos con código de Ficha OEFA F01575, ubicado en el Lote VII/VI (ex Lote VII), en el distrito de La Brea Negritos de la provincia Talara del departamento de Piura.

III. IDENTIFICACIÓN DE PASIVO AMBIENTAL DEL SUBSECTOR HIDROCARBUROS CON CÓDIGO DE FICHA OEFA F01575

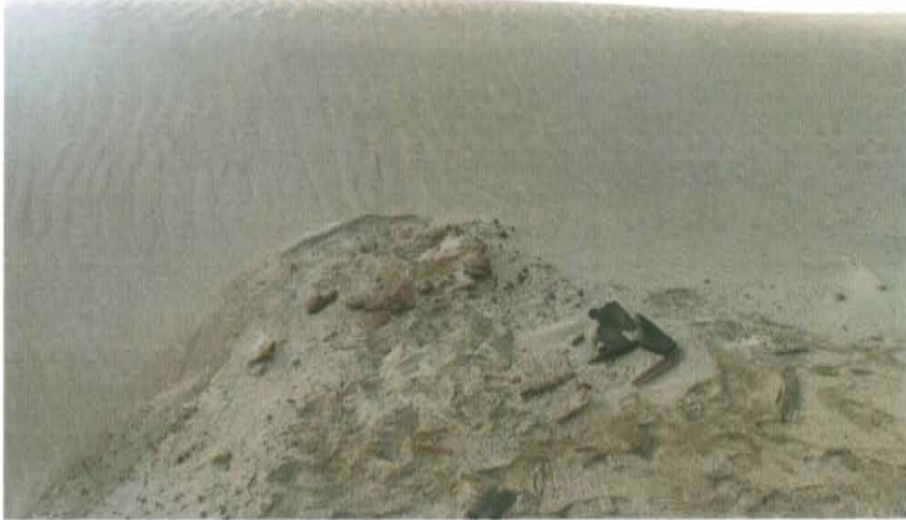
Fotografía N° 1. Estado inicial de la zona de posible ubicación del pozo T2396, sólo se ven algunos restos de madera impregnadas cubierta en su mayor parte por la duna monticular.

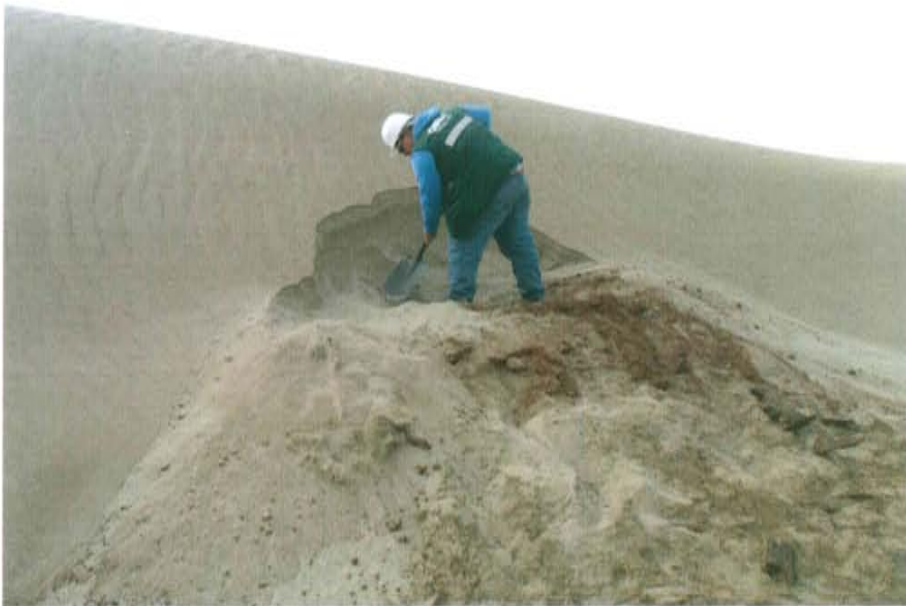
14. Durante la evaluación in situ por el OEFA realizada el 8 de agosto del 2014 se ubicó el área llegando a la coordenada georeferenciada por el OSINERGMIN, sin embargo no se encontró el pozo abandonado a nivel superficial, en su lugar se observó una gran duna monticular de 12 m. por lo que se presume que el pozo se encuentra cubierto. Luego de la inspección ocular y excavación a pesar de que no se ubicó el pozo se observó restos de madera y metal corroído. Asimismo no se visualizó afloramiento de fluidos pero se percibió olores característicos a hidrocarburos provenientes del suelo cercano a la ubicación del área georeferenciado para el pozo (ver anexo 1,2 y 3).

Fotografía N° 2. Se realizan trabajos de excavación y se observa debajo de la duna monticular suelos impregnados con hidrocarburos también restos de metal y madera.

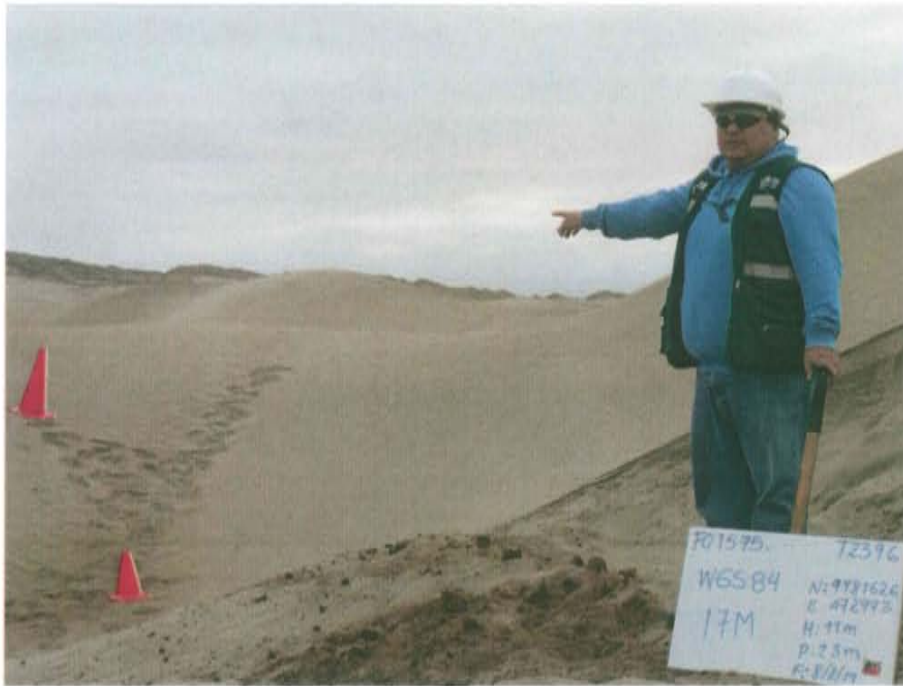
Fotografía N° 3. Ubicación del pozo T2396, en relación al norte.

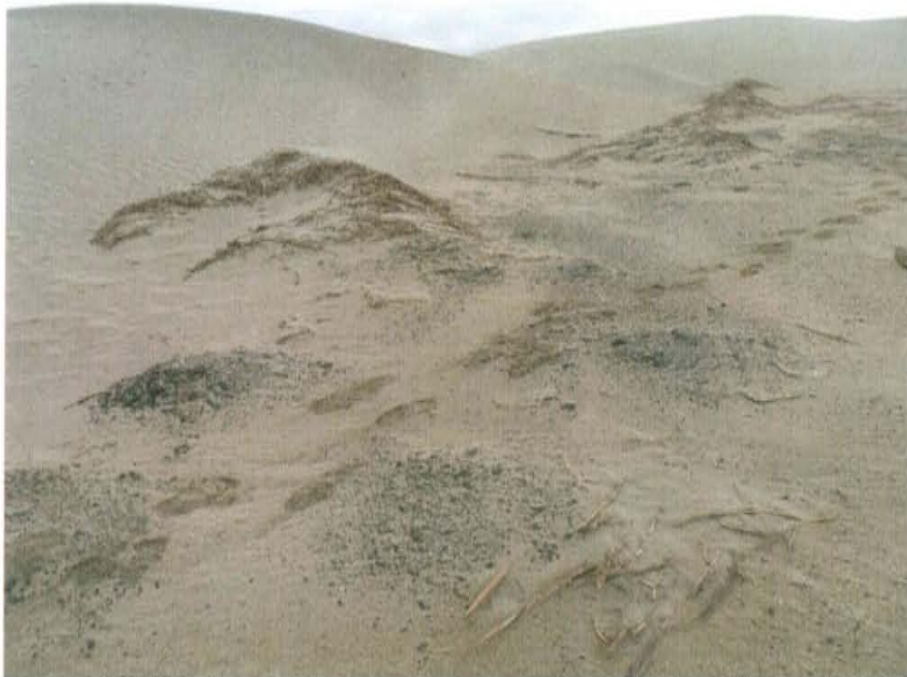
Fotografía N° 4. La vegetación es escasa solo se observa flora estacional
Sesuvium portulacastrum

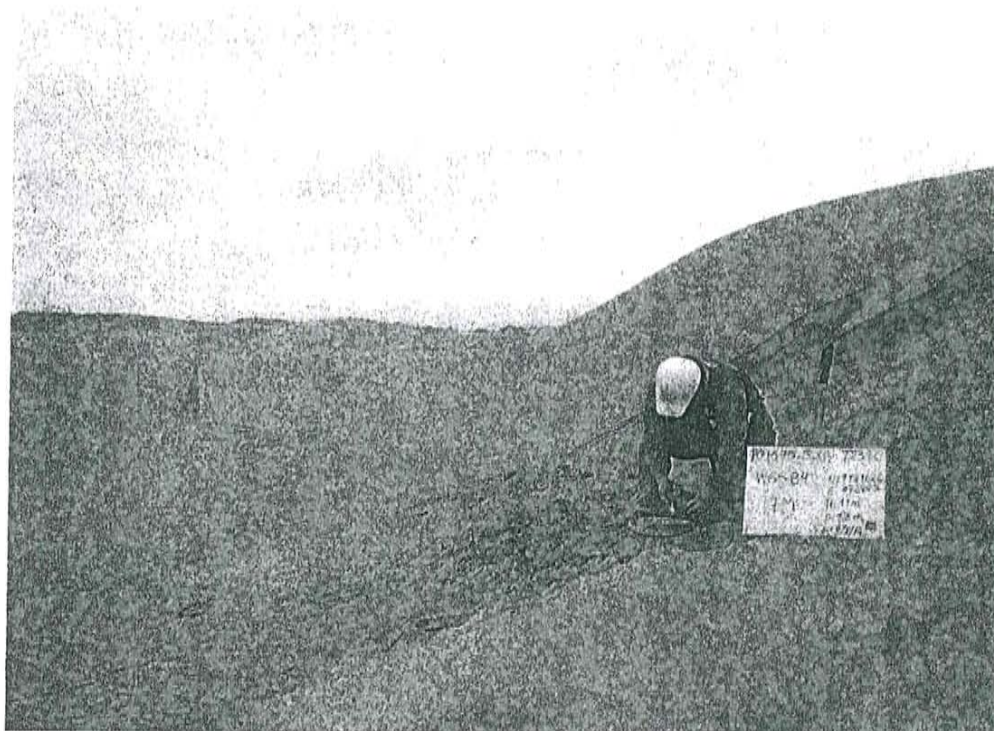
Fotografía N° 1. Toma de muestra de suelo en el punto F01575-SU01, ubicado a 0,4 m aproximadamente, al oeste del Pozo T2396.

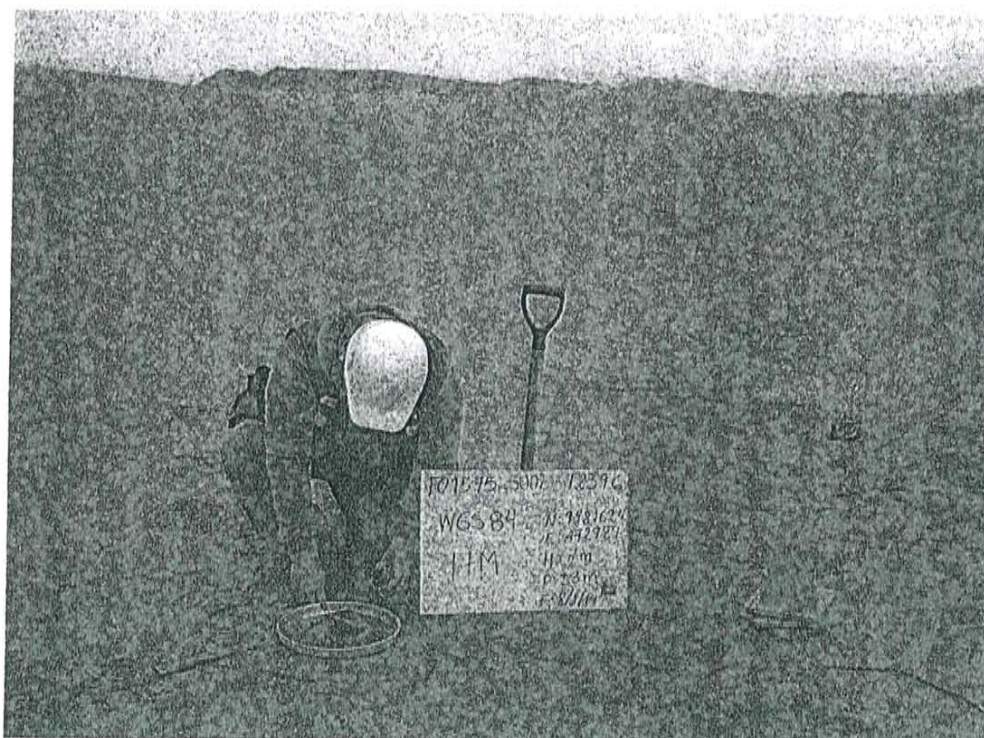
Fotografía N° 2. Toma de muestra de suelo en el punto F01575-SU02, ubicado a 8 m aproximadamente, al noroeste del Pozo T2396.

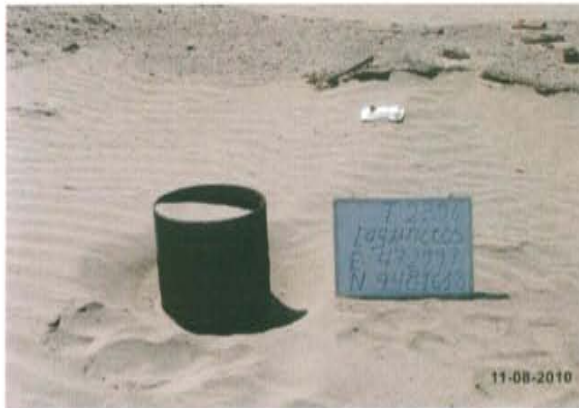
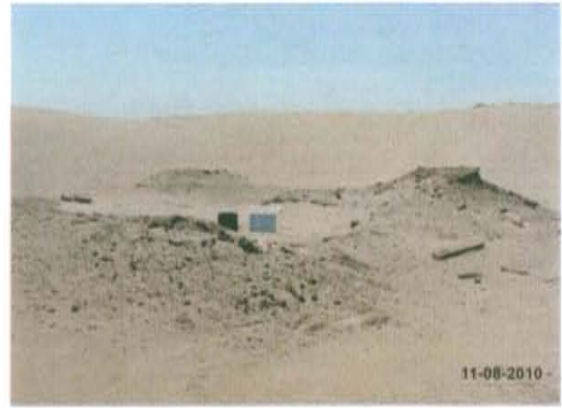
3. REGISTRO FOTOGRÁFICO

Descripción del Aspecto Social: No se visualizó indicios de presencia de pobladores para extracción de Hidrocarburo

Inadecuado abandono del pozo
