**INFORME N° 217 - 2015-OEFA/DE-SDCA-CIPASH**

**ASUNTO** : Identificación de pasivo ambiental del subsector hidrocarburos  
con código de Ficha OEFA F02037, ubicado en el Lote VII/VI (ex  
Lote VII), en el distrito de La Brea de la provincia Talara del  
departamento de Piura.

### III. IDENTIFICACIÓN DE PASIVO AMBIENTAL DEL SUBSECTOR HIDROCARBUROS CON CÓDIGO DE FICHA OEFA F02037

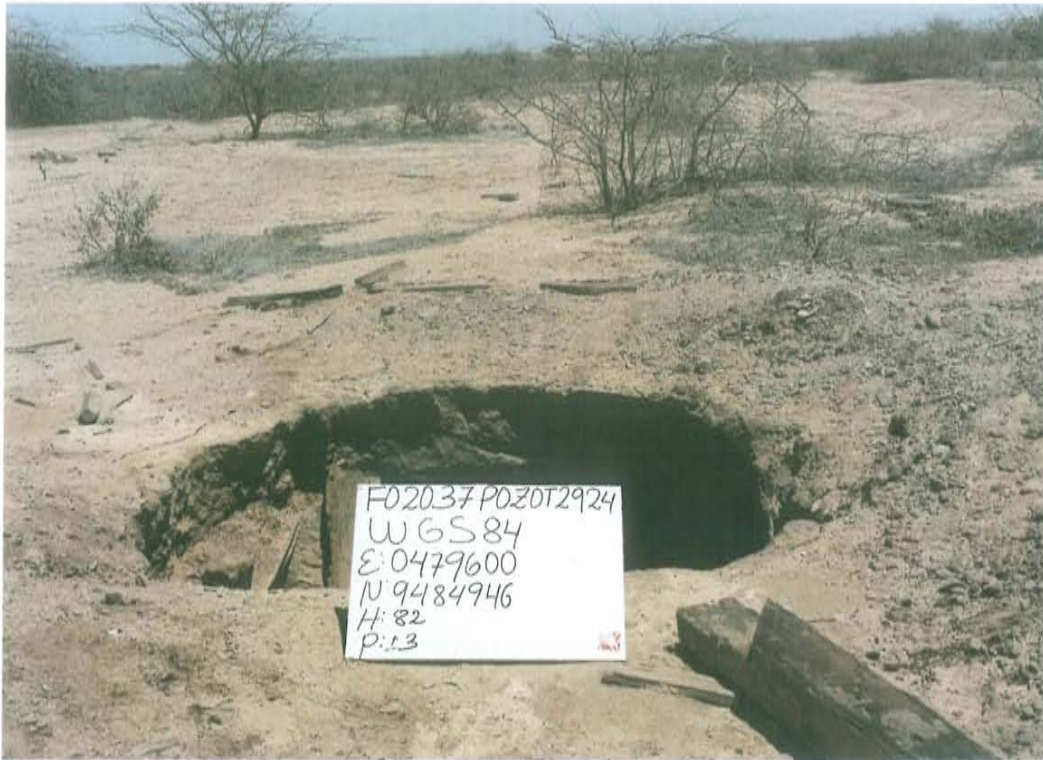
Fotografía N° 1. Pozo inactivo con código PERUPETRO T2924 el cual se encuentra en el interior de un hoyo de 1,3 m de profundidad aproximadamente.

Pozo petrolero inactivo el cual cuenta con terraplén habilitado y con acceso vehicular hasta una distancia aproximada de 70 m del pozo. Casing ubicado en el interior de un hoyo de forma irregular de 1,3 m de profundidad, el cual abarca un área aproximada de 3,6 m2. El hoyo en su interior presenta restos de madera que cumplen con la función de soporte de las paredes formando una sección cuadrada alrededor del pozo. En la base del hoyo se observa un casing de superficie cortado a nivel de superficie y abierto al ambiente en avanzado estado de corrosión; se evidencia la presencia de hidrocarburo líquido en el interior del casing que impregna el suelo en el interior del hoyo, sin embargo no se perciben emisiones gaseosas provenientes del pozo. En los alrededores del hoyo se observó suelo acumulado y con presencia de hidrocarburos.

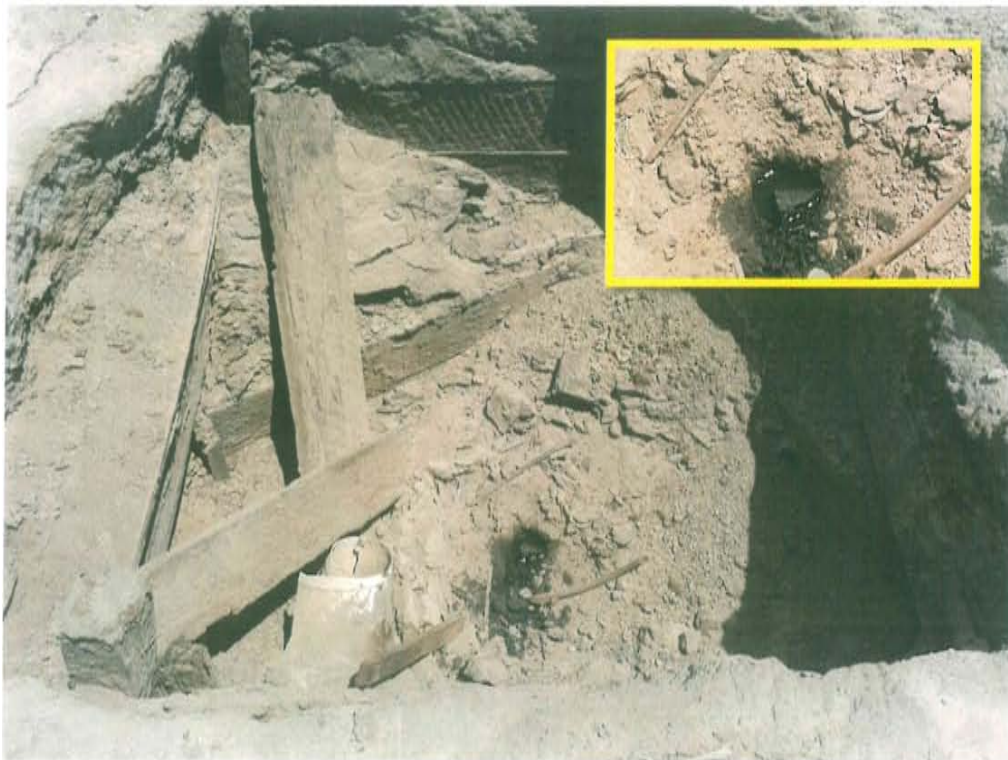
11. Según el registro de OSINERGMIN es un pozo que se encuentra sin cabezal y presenta casing a nivel de fondo de excavación, el cual no tiene acceso ni plataforma deteriorada. En superficie se visualiza suelo impregnado con hidrocarburos, resto de madera y trozos de concreto (ver anexo 7).

Fotografía N° 2. Vista del interior del hoyo donde se observa el casing con presencia de hidrocarburo líquido y restos de madera en su interior.

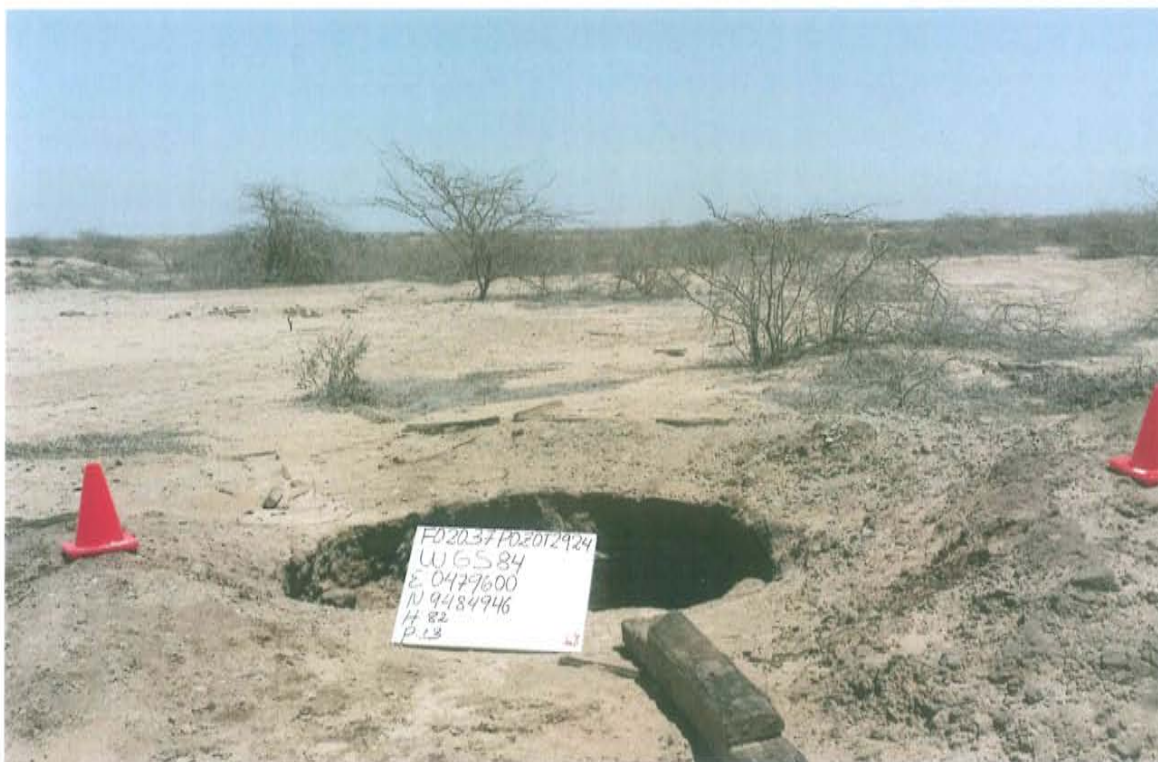
Fotografía N° 3. Vista de los alrededores del pozo donde se observa la presencia de vegetación arbustiva y arbórea, además de parches de herbáceas a nivel del suelo.

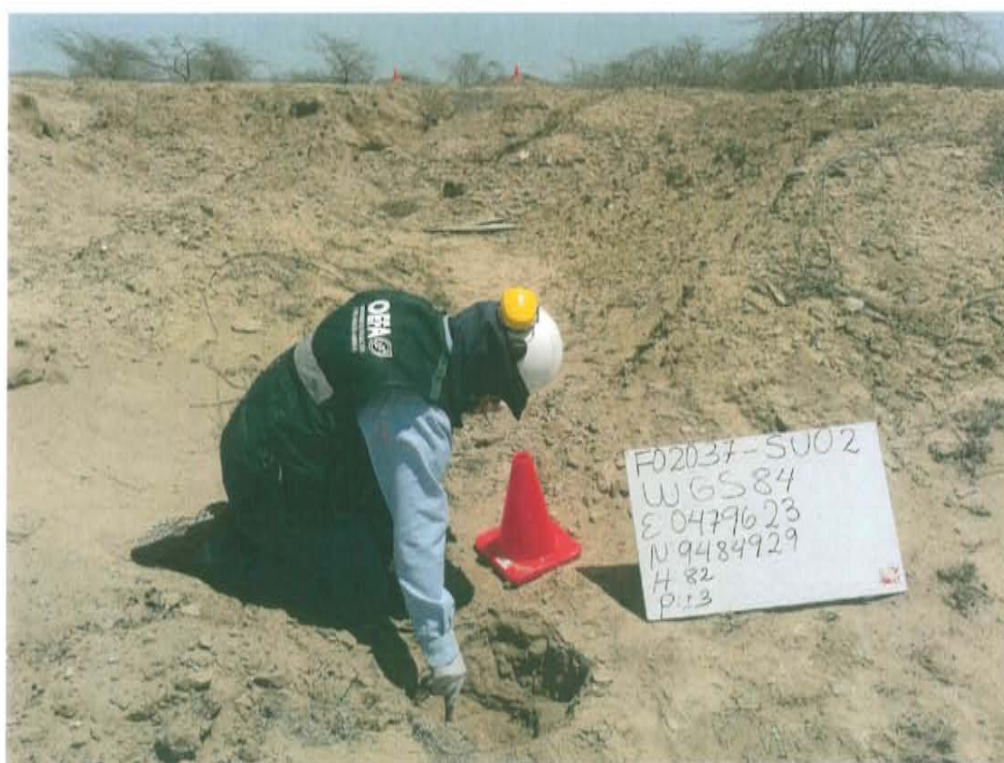
Fotografía N° 4. Toma de muestra de suelo en el punto F02037-SU02, ubicado a 15 m aproximadamente del Pozo T2924.

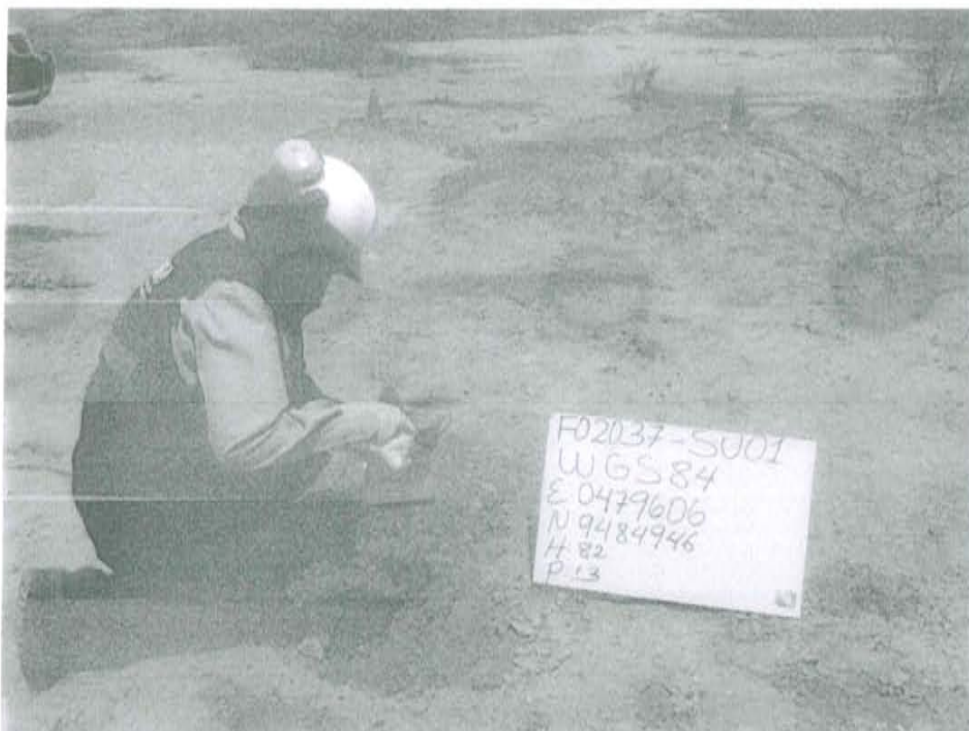
Fotografía N° 1. Toma de muestra de suelo en el punto F02037-SU01, ubicado a 3,5 m aproximadamente del Pozo T2924.

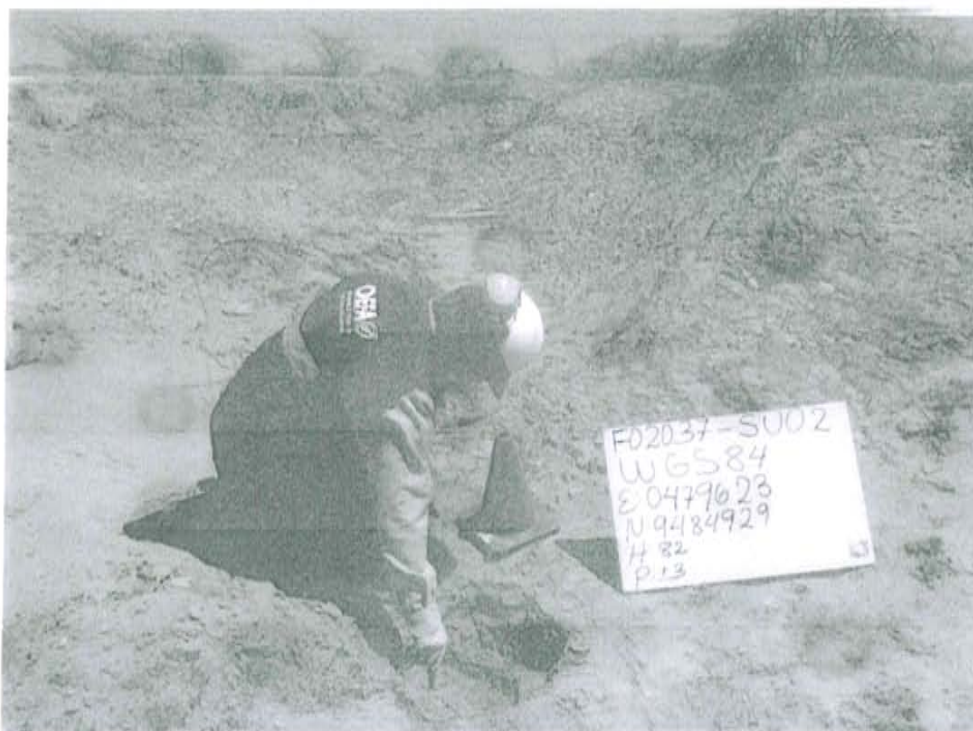
Fotografía N° 2. Toma de muestra de suelo en el punto F02037-SU02, ubicado a 15 m aproximadamente del Pozo T2924.

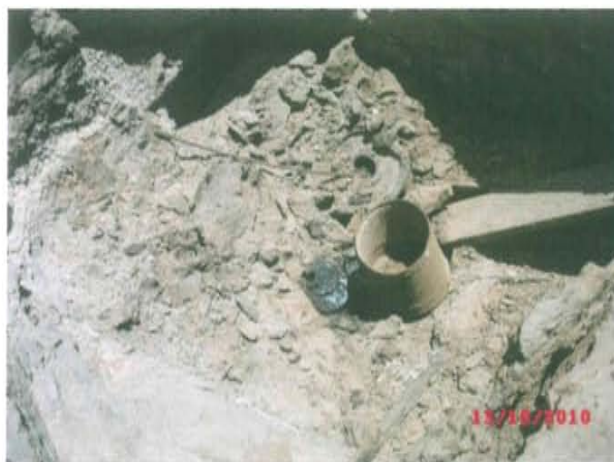
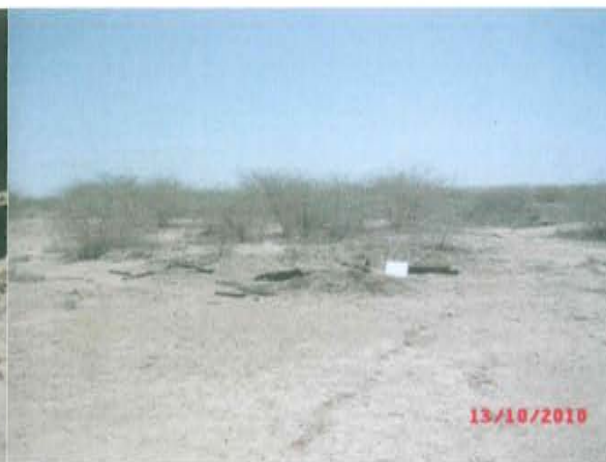
**3. REGISTRO FOTOGRÁFICO**

El pozo ATA T2924 se encuentra sin cabezal y casing a nivel de fondo de excavación. El pozo no tiene acceso ni plataforma. En superficie se visualiza suelo impregnado con hidrocarburos, restos de madera y trozos de concreto.

Pozo mal abandonado
