VºBº _____ Hora: 13:00 PM
Firma _____"Año de la Promoción de la Industria Responsable y del Compromiso Climático"
"Decenio de las Personas con Discapacidad en el Perú"**INFORME N° 95 - 2014-OEFA/DE-SDCA-CIPASH**

ASUNTO : Identificación de pasivo ambiental del subsector hidrocarburos con código de Ficha OEFA F01661, ubicado en el Lote III, en el distrito de Vichayal de la provincia Talara del departamento de Piura.

III. IDENTIFICACIÓN DE PASIVO AMBIENTAL DEL SUBSECTOR HIDROCARBUROS CON CÓDIGO DE FICHA OEFA F01661

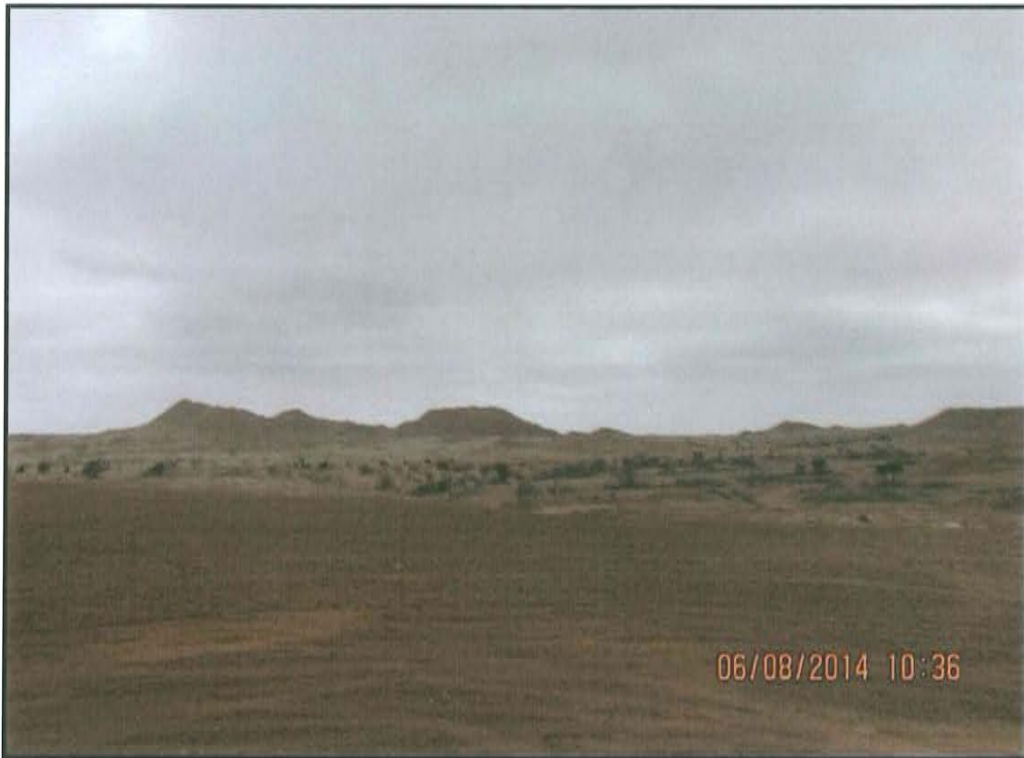
Fotografía N° 1. Vista panorámica del pozo T5950.

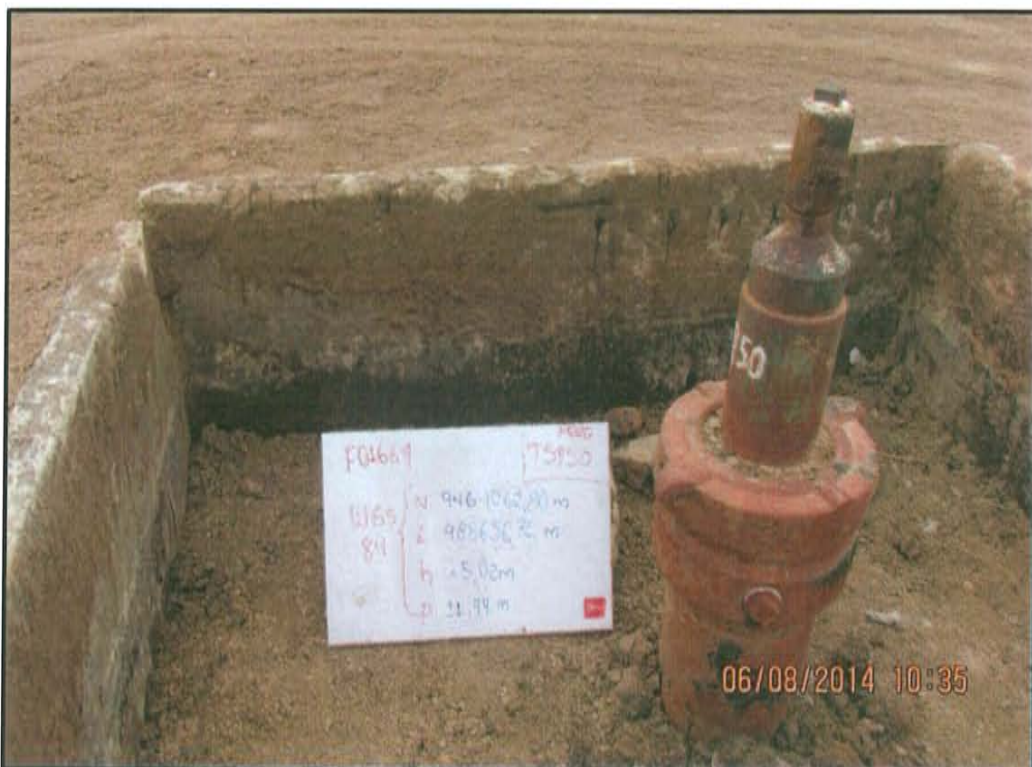
14. En la visita realizada por el OEFA el 06 de agosto del 2014, se observó el pozo inactivo ubicado sobre un terreno no habilitado y dentro de cantina, el cual posee acceso vehicular directo. Se observa el cabezal compuesto por bridas y tuberías de reducción el cual emerge 0,6 m desde la base de la cantina de 0,4 m de profundidad. No se percibió emisiones gaseosas provenientes del pozo; sin embargo, se observa que los elementos de cierre están corroídos, por las condiciones en las que se encuentran dichos elementos posiblemente no puedan garantizar el hermetismo del pozo. Se

observó suelo con presencia de hidrocarburos en el área de evaluación. No se visualizaron poblaciones cercanas al pozo (ver Anexos 1 y 2).

Fotografía N° 2. Se observa cabezal compuesto por bridas y tuberías que sobresale de la base de la cantina.

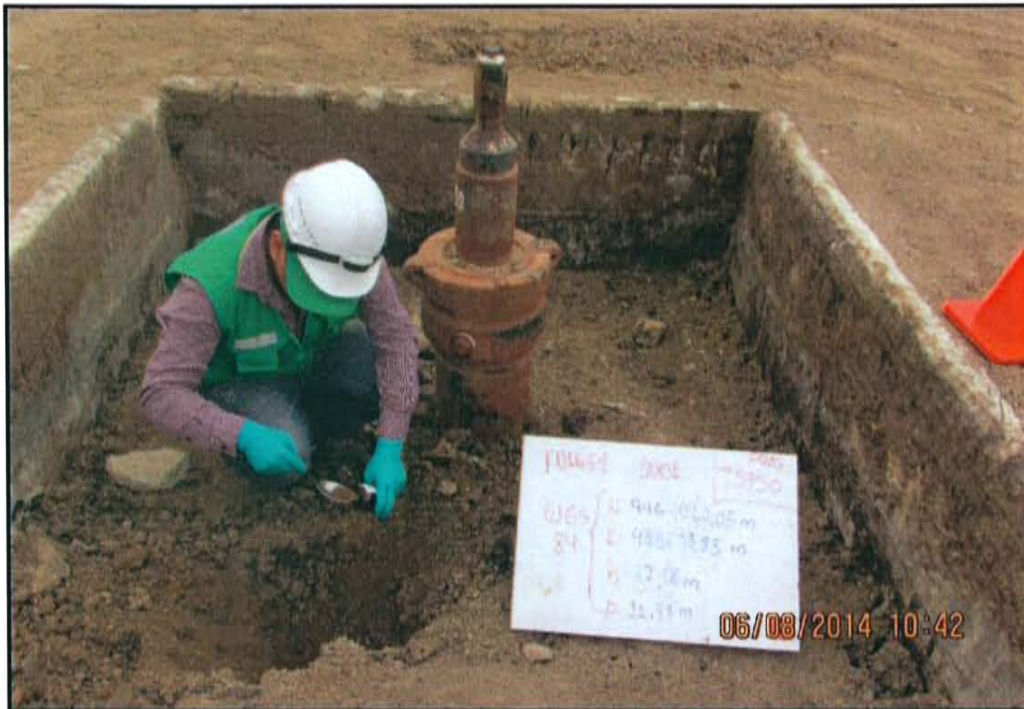
Fotografía N° 3. La muestra de suelo F01661-SU01 se tomó a 0,76 m de distancia del Pozo y a una profundidad de 0,35 m de la superficie del suelo.

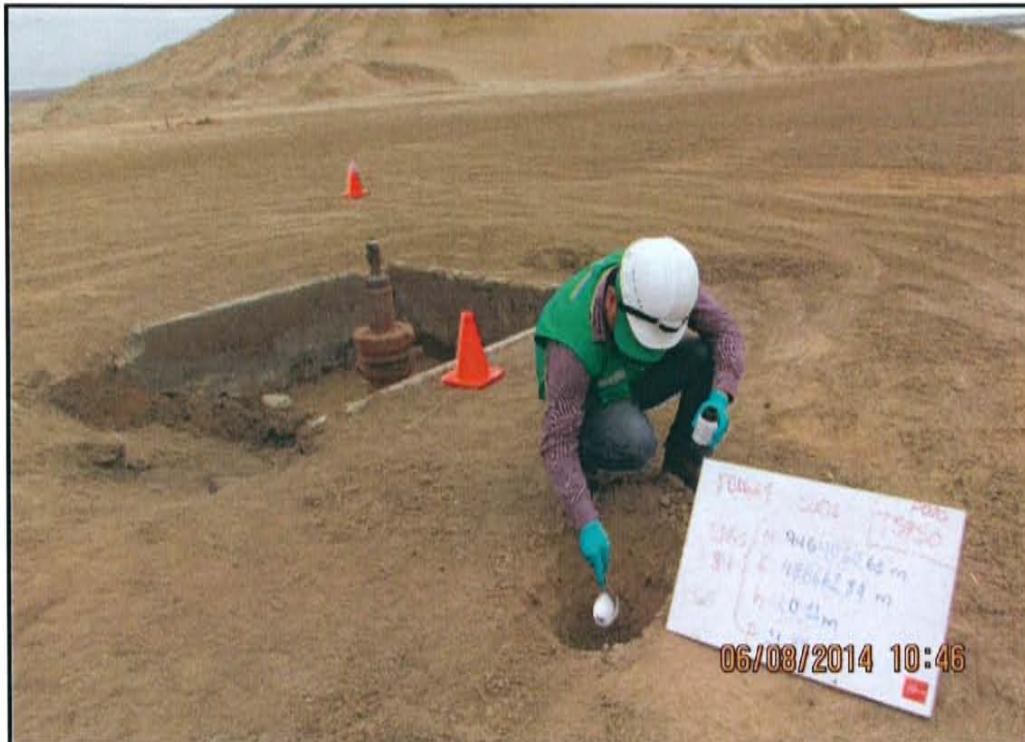
Fotografía N° 4. La muestra de suelo F01661-SU02 se tomó a 2,22 m de distancia del Pozo y a una profundidad de 0,3 m de la superficie del suelo.

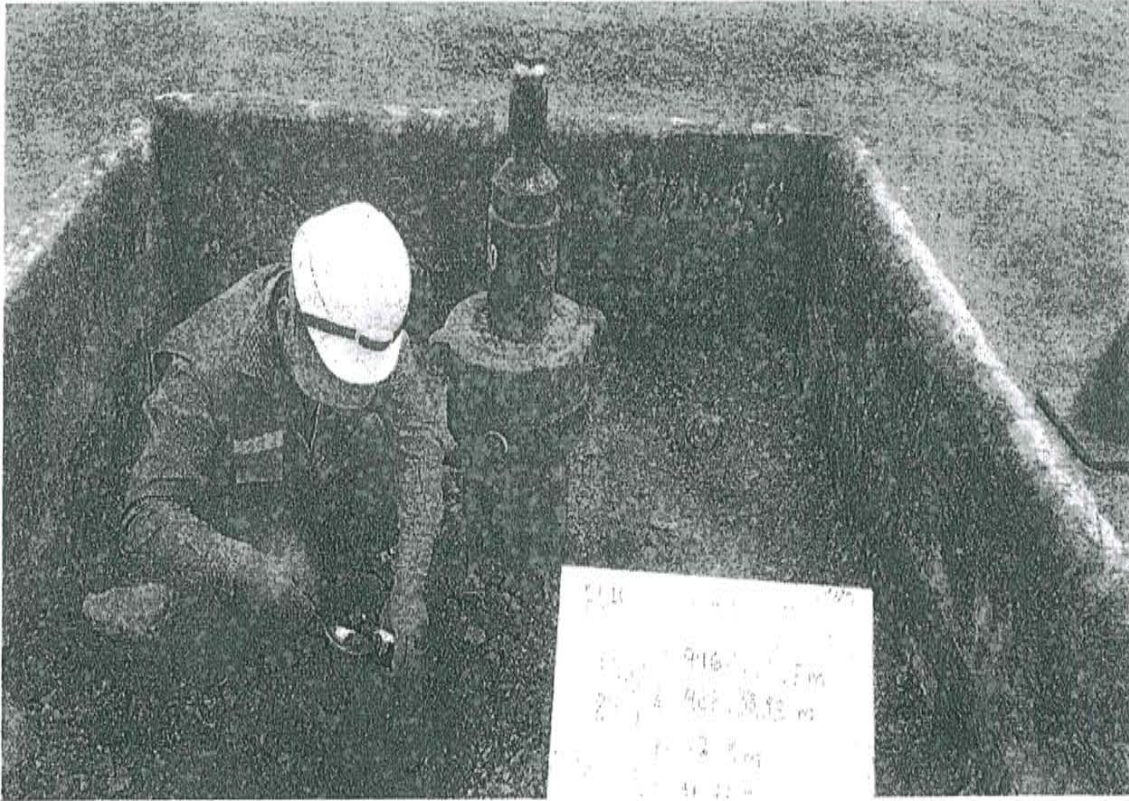
Fotografía N° 1. Toma de muestra de suelo en el punto F01661-SU01, ubicado a 0,76 m del pozo.

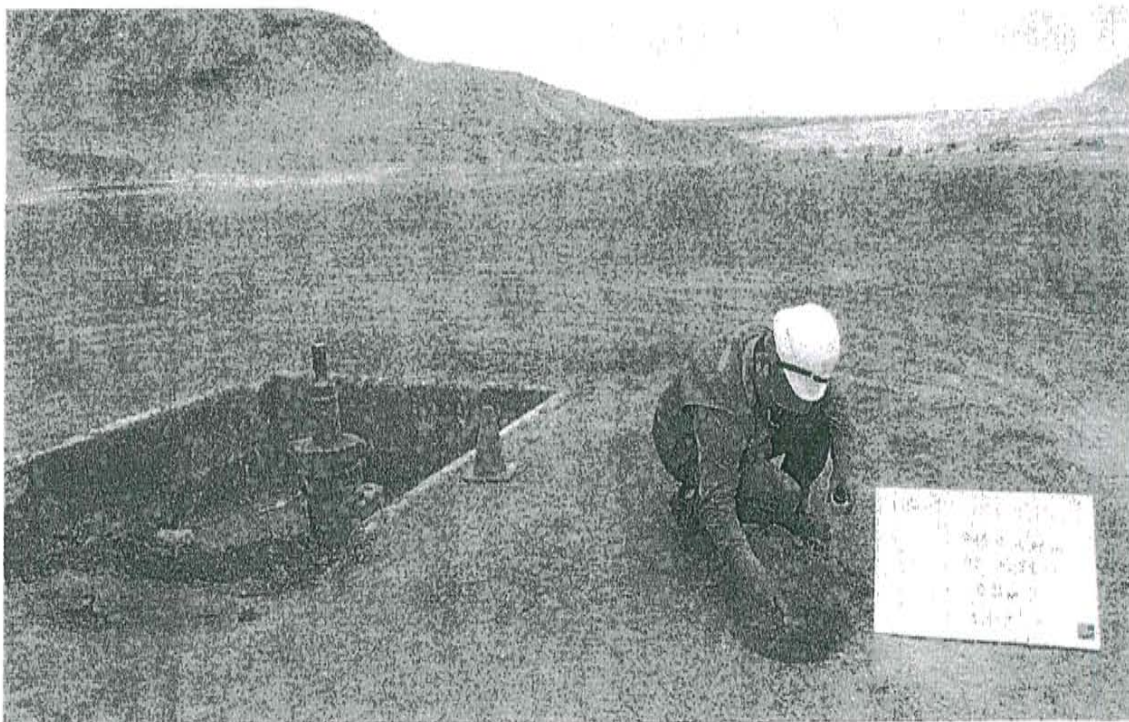
Fotografía N° 2. Toma de muestra de suelo en el punto F01661, ubicado a 2,22 m del pozo.

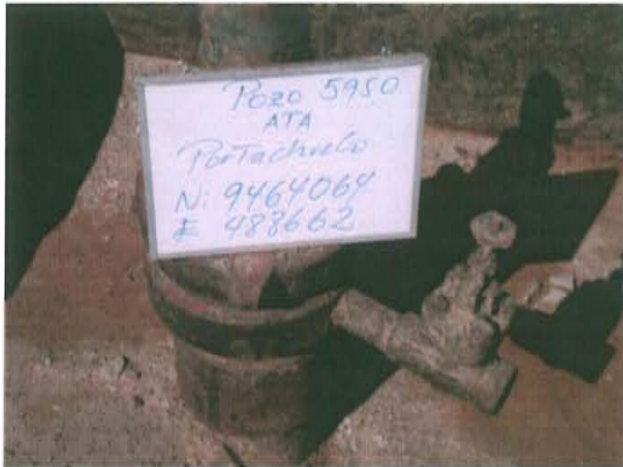
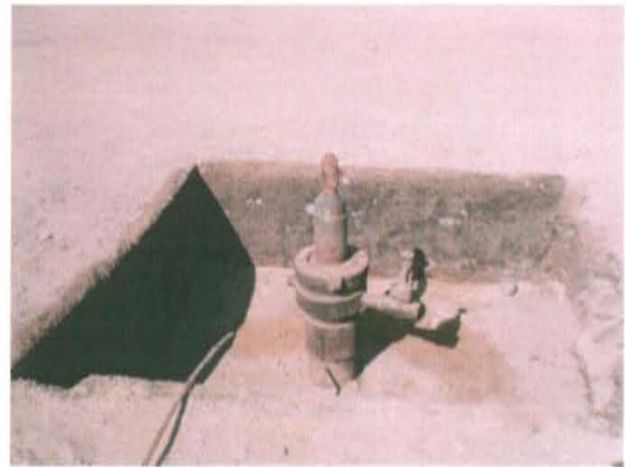
3. REGISTRO FOTOGRÁFICO

En la cantina del pozo ATA T5950 se observó suelos impregnados con hidrocarburos, no se observaron poblaciones cercanas, la zona cuenta con vías de acceso al pozo.

Pozo mal abandonado
