INFORME N° 483-2014-OEFA/DE-SDCA

ASUNTO : Reporte del Monitoreo Ambiental de efluente, agua superficial y suelo realizado en el marco de la Supervisión Regular al Lote 57 de la empresa Repsol Exploración Perú S.A., Sucursal del Perú, ubicado entre las provincias de Satipo en el departamento de Junín, Atalaya en el departamento de Ucayali y La Convención en el departamento de Cusco, llevado a cabo del 20 al 24 de marzo de 2014.

REPORTE DE MONITOREO AMBIENTAL EN APOYO A LAS SUPERVISIONES DEL OEFA

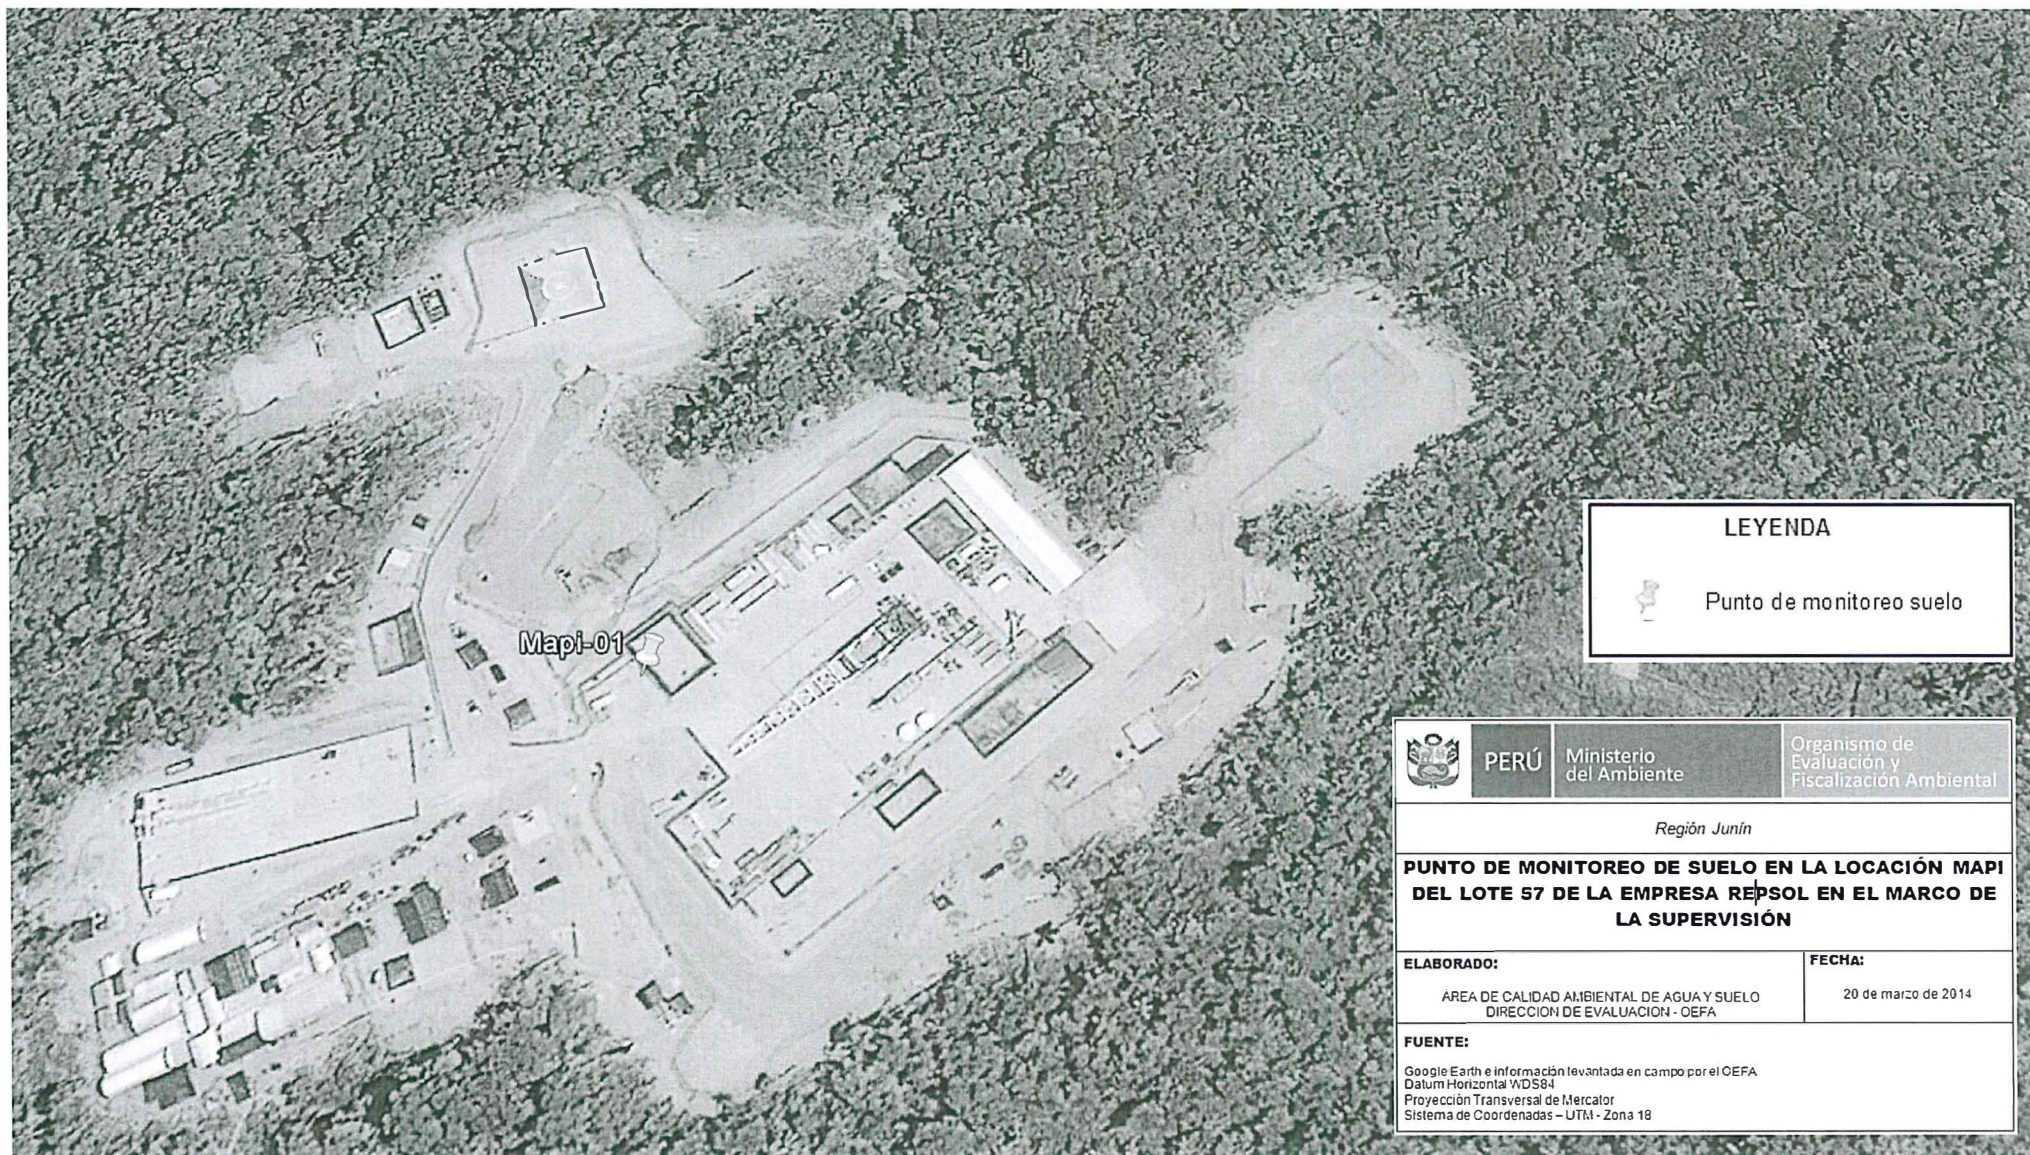
LEYENDA	
	Punto de monitoreo suelo

PERÚ	Ministerio del Ambiente	Organismo de Evaluación y Fiscalización Ambiental
<i>Región Junín</i>			
PUNTO DE MONITOREO DE SUELO EN LA LOCACIÓN MAPI DEL LOTE 57 DE LA EMPRESA REPSOL EN EL MARCO DE LA SUPERVISIÓN			
ELABORADO:		FECHA:	
AREA DE CALIDAD AMBIENTAL DE AGUA Y SUELO DIRECCION DE EVALUACION - OEFA		20 de marzo de 2014	
FUENTE:			
Google Earth e información levantada en campo por el OEFA Datum Horizontal WDS84 Proyección Transversal de Mercator Sistema de Coordenadas - UTM - Zona 18

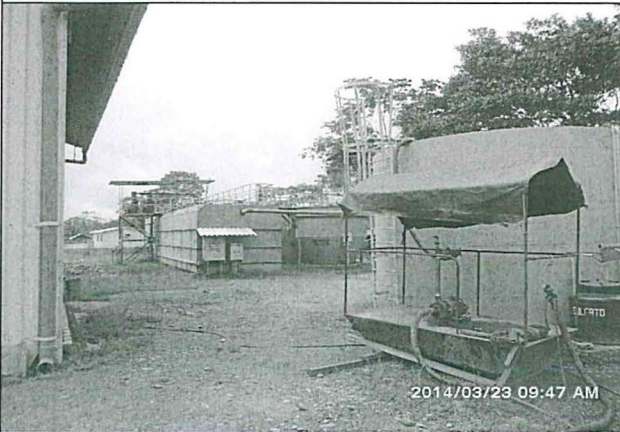
**Foto N° 3**

Planta de Tratamiento de aguas residuales domésticas del campamento Logístico Nuevo Mundo

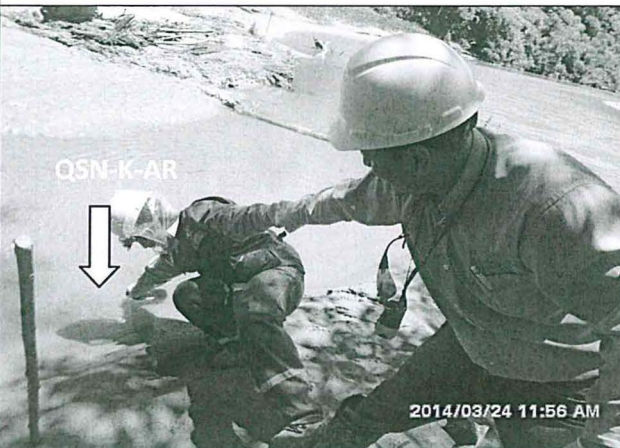
**Foto N° 5**

QSN-K-AR: Punto de monitoreo en la quebrada sin nombre de la locación Kinteroni del Lote 57, a 3 m aprox. agua arriba de la confluencia con la quebrada Huitiricaya

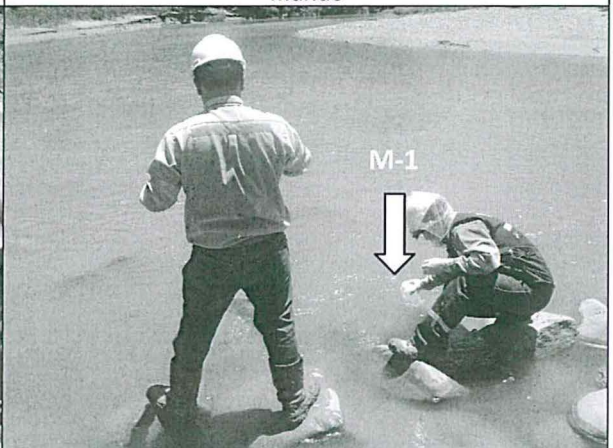
**Foto N° 6**

M-1: Punto de monitoreo en el río Huitiricaya de la locación Kinteroni del Lote 57, a 6 m aprox. aguas abajo de la confluencia con la quebrada sin nombre

No se observó en campo vertimiento de aguas residuales domésticas proveniente de esta locación Kinteroni al río Huitricaya ni a su afluente (quebrada sin nombre), por lo que se procedió monitorear ambientalmente la calidad de agua de este río y afluente, para verificar su calidad ambiental actual, en coordinación con el supervisor responsable.

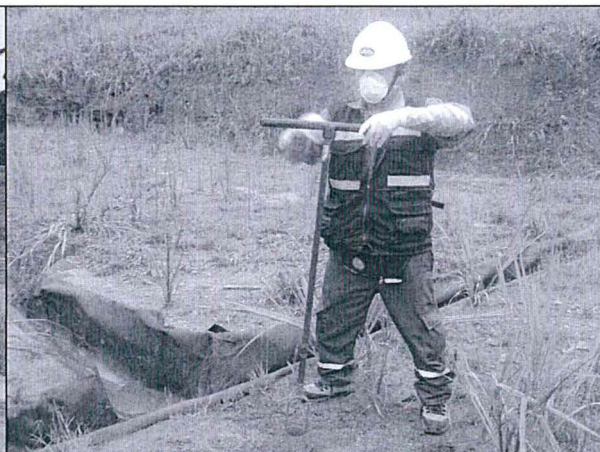
Foto N° 8
 MAPI 1: Punto de monitoreo de suelo en el ex-área de almacenamiento de sustancias químicas de la locación Mapi del Lote 57

N°	Código punto muestreo	(Datum WGS84)		Descripción
		Zona	Coordenadas UTM	
1	MAPI 1	18	0655695 E 8735730 N	Suelo superficial, muestreada en la zona baja del drenaje de lluvia del ex-área de almacenamiento de sustancias químicas

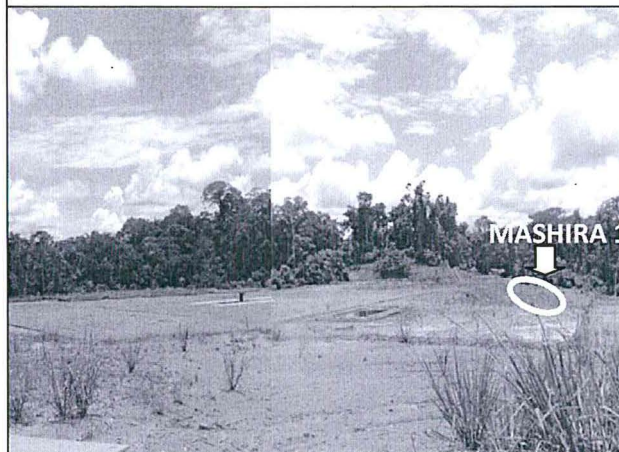
Foto N° 9
 Supervisión a la locación Mashira del Lote 57 – REPSOL el 21 de marzo de 2014

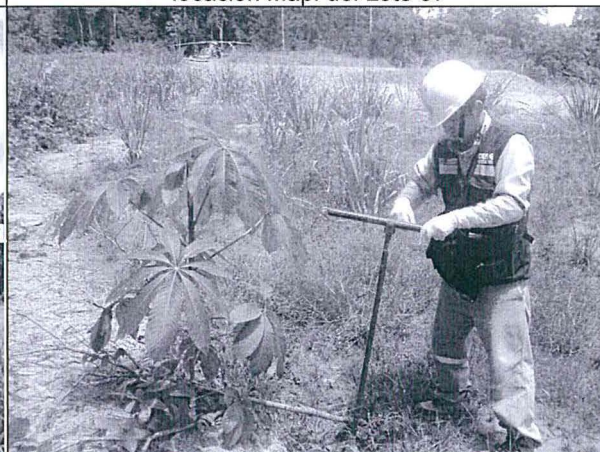
Foto N° 10
 MASHIRA 1: Punto de monitoreo de suelo en el ex-área de Pit de combustible de la locación Mashira del Lote 57

N°	Código punto muestreo	(Datum WGS84)		Descripción
		Zona	Coordenadas UTM	
1	MASHIRA-01	18	0663161 E 8741165 N	Suelo superficial, muestreada en la zona baja del drenaje de lluvia del ex-área de almacenamiento de combustible

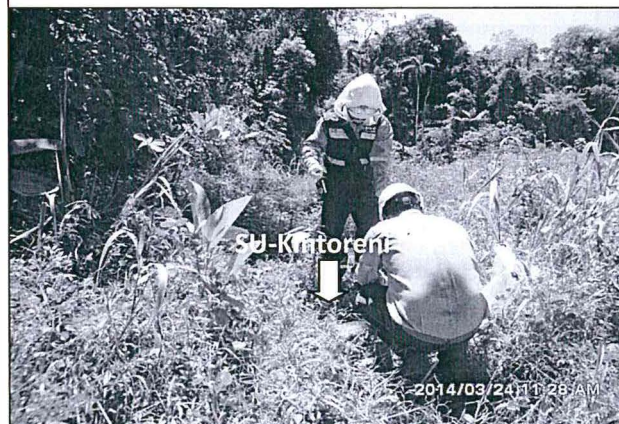
Foto N° 11
 SU-Kinteroni: Punto de monitoreo de suelo en el ex-área de Pit de combustible de la locación Kinteroni del Lote 57

N°	Código punto muestreo	(Datum WGS84)		Descripción
		Zona	Coordenadas UTM	
1	SU-Kinteroni	18	0690571 E 8727278 N	Suelo superficial, tomada en el canal de drenaje de agua de lluvia de la ex área de Pit de Combustible

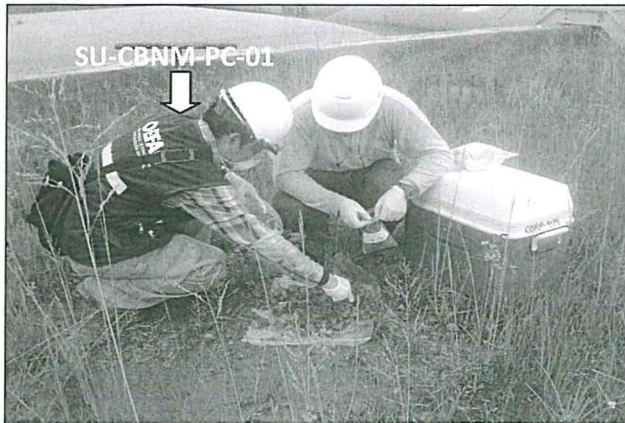
Foto N° 13

SU-CBNM-PC-01: Punto de monitoreo de suelo tomada en el área periférica localizado a 3 m aprox. del lado sureste del blader del Pit de combustible y a 20 m aprox. del lado noreste del sistema de tanques de combustibles del Pit de Combustible (06 tanques de Combustible)

N°	Código punto muestreo	(Datum WGS84)		Descripción
		Zona	Coordenadas UTM	
1	SU-CBNM-PC-01	18	702637 E 8722720 N	Suelo superficial, tomada en el área periférica localizado a 3 m aprox. del lado sureste del blader del Pit de combustible y a 20 m aprox. del lado noreste del sistema de tanques de combustibles del Pit de Combustible (06 tanques de Combustible).
2	SU-CBNM-PC-02	18	702672 E 8722631 N	Suelo superficial, tomada en el canal de drenaje de agua de lluvia localizado a 10 m aprox. del lado sureste del sistema de tanques de combustibles del Pit de Combustible (06 tanques de Combustible) y 15 m aprox. de la vía de acceso (carretera)

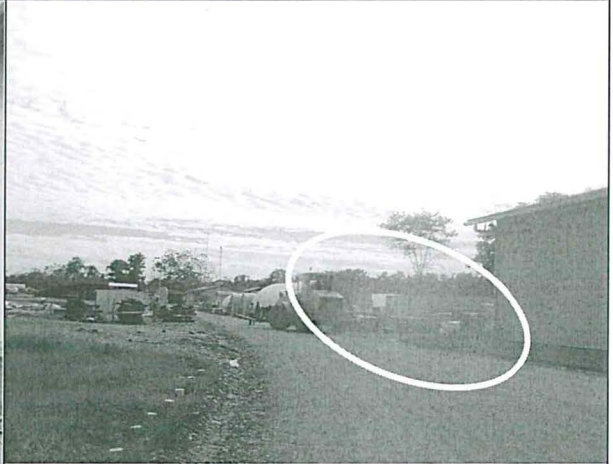
Foto N° 16

Tránsito de maquinaria pesada generando emisión de polvo o partículas

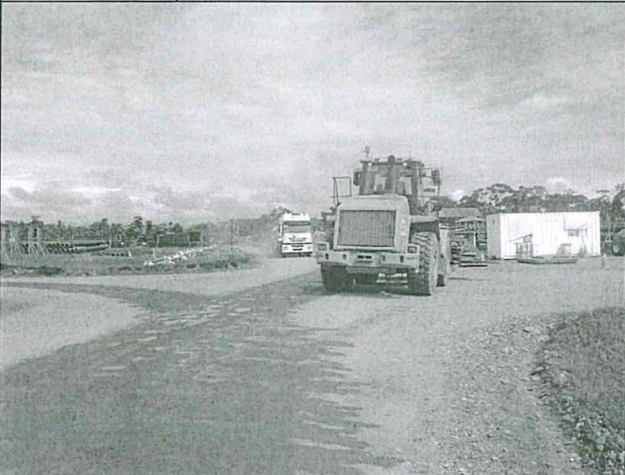
Foto N° 17

Acción correctiva inmediata de REPSOL, mitigación de la emisión de polvos

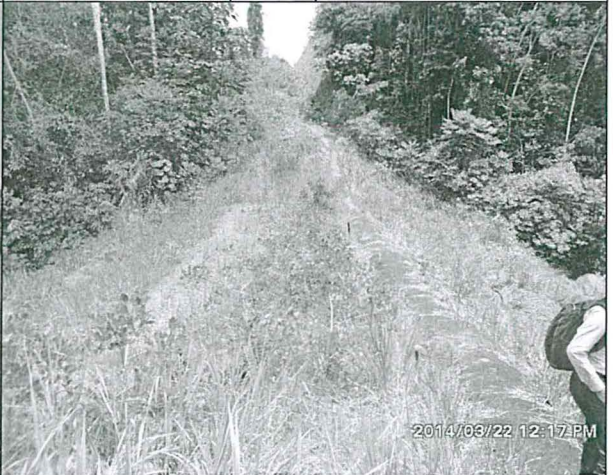
Foto N° 18

Recorrido del gaseoducto de Kinteroni, el 22 de marzo de 2014
