**INFORME N° 499 - 2015-OEFA/DE-SDCA-CIPASH**

**ASUNTO :** Identificación de pasivo ambiental del subsector hidrocarburos con código de Ficha OEFA F00913, ubicado en el Lote III en el distrito de La Brea de la provincia de Talara del departamento de Piura.

### III. IDENTIFICACIÓN DE PASIVO AMBIENTAL DEL SUBSECTOR HIDROCARBUROS – CODIGO PERUPETRO T2060

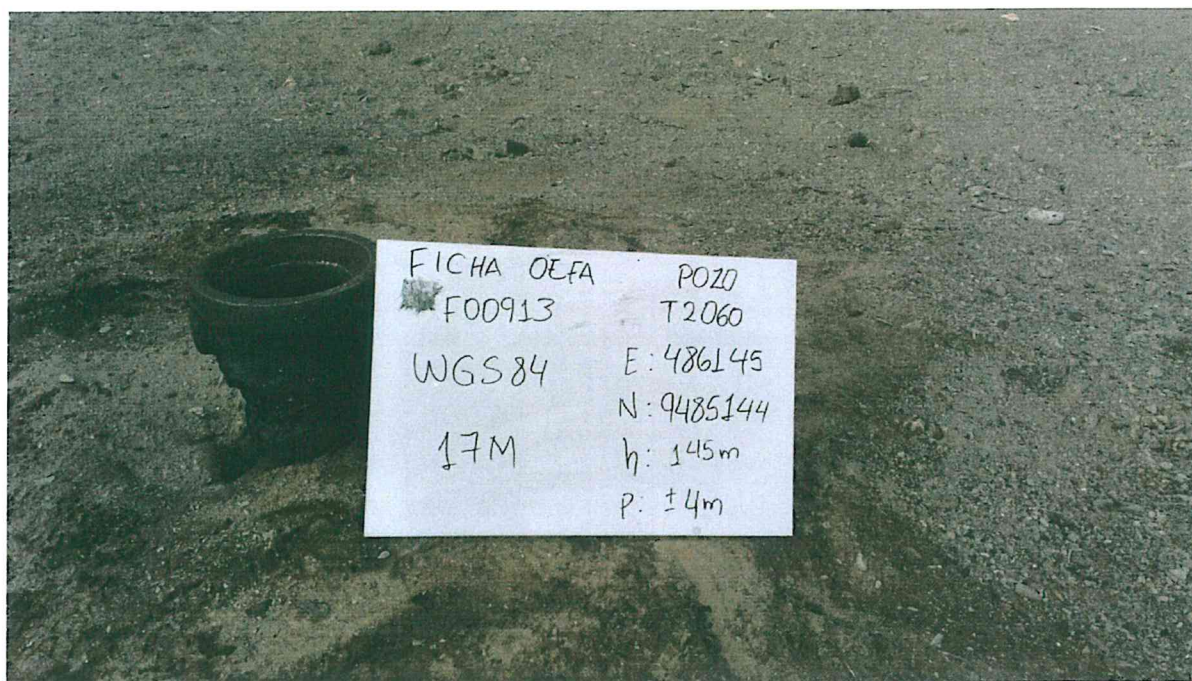
14. De la visita realizada por el OEFA se encontró un pozo inactivo cuyo casing se encuentra corroído y a 0,3 m sobre el nivel del terreno, el pozo no cuenta con válvulas de cierre por lo que está abierto al ambiente no garantizando el cierre hermético del pozo. Asimismo se observó suelo con presencia de hidrocarburos en el área circundante a él, ocupando un área aproximada de 20 m<sup>2</sup> (ver anexos 1, 2 y 3).
15. Asimismo, para la evaluación del suelo en el área circundante al pozo, se realizó un recorrido exploratorio del área en mención con la finalidad de determinar la presencia de suelo impregnado con hidrocarburo, estableciéndose de esta manera la ubicación de los puntos de muestreo de suelo. Los resultados de las concentraciones de las fracciones de hidrocarburos F2 y F3 de los informes de ensayo de laboratorio correspondientes a las

Fotografía N° 1. Ubicación del pozo T2060 con casing que sobresale 0,3 m sobre la superficie del terreno.

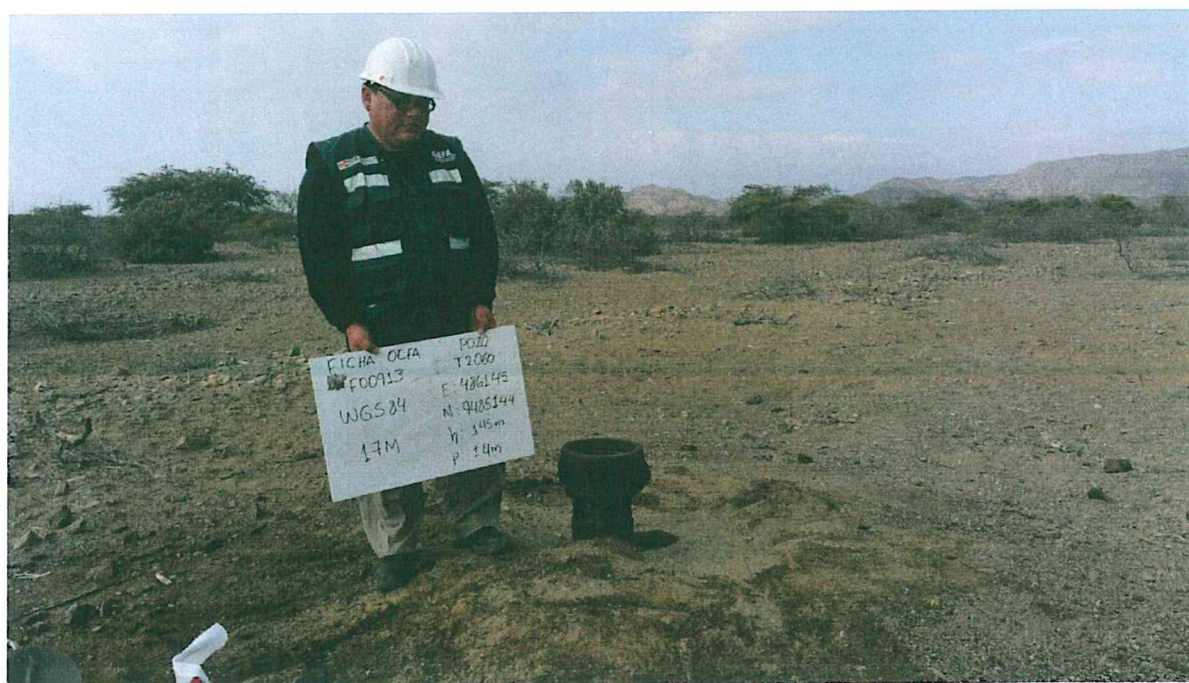
20. Los resultados obtenidos muestran la presencia de hidrocarburos en el suelo, correspondiente a la Fracción de hidrocarburos F2 y Fracción de hidrocarburos F3 para ambas muestras; sin embargo, sus concentraciones no superan el ECA<sup>6</sup> para suelo de uso agrícola, por lo que la estimación del nivel de riesgo se realizará en función a la estructura del pozo mal abandonado (casing).

Fotografía N° 2. Vista del área circundante donde se aprecia suelo impregnado con hidrocarburos.

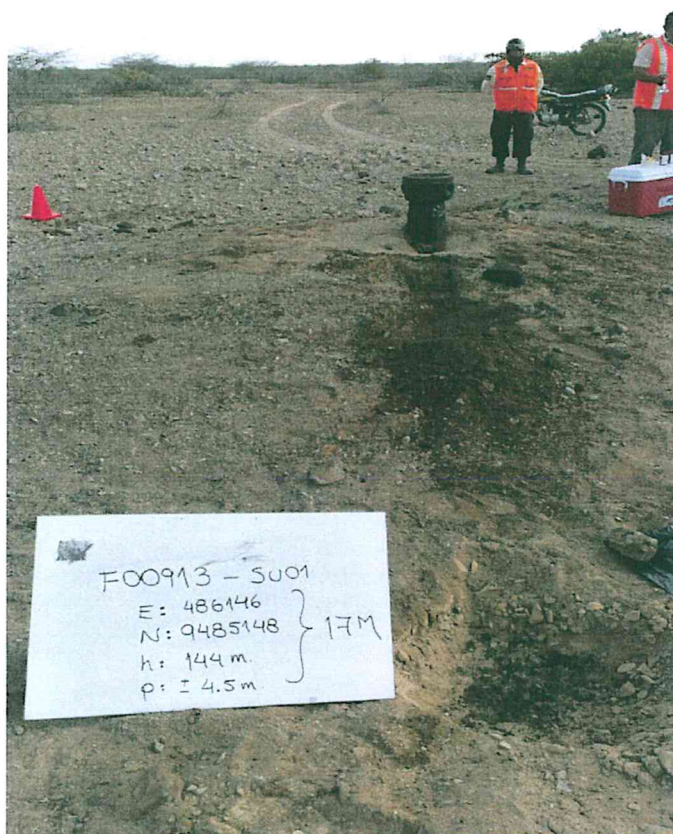
Fotografía N° 3. Ubicación de la muestra F00913-SU01, ubicado a 2 metros de distancia hacia el este del casing.

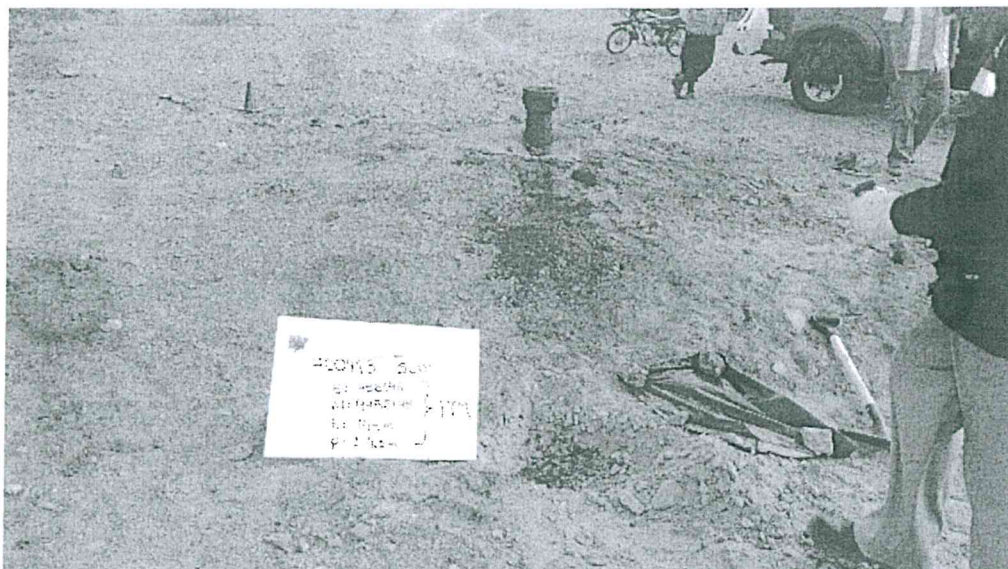
Fotografía N° 1. Toma de muestra de suelo en el punto F00913-SU01, ubicado a 2 m al este aproximadamente del Pozo T2060.

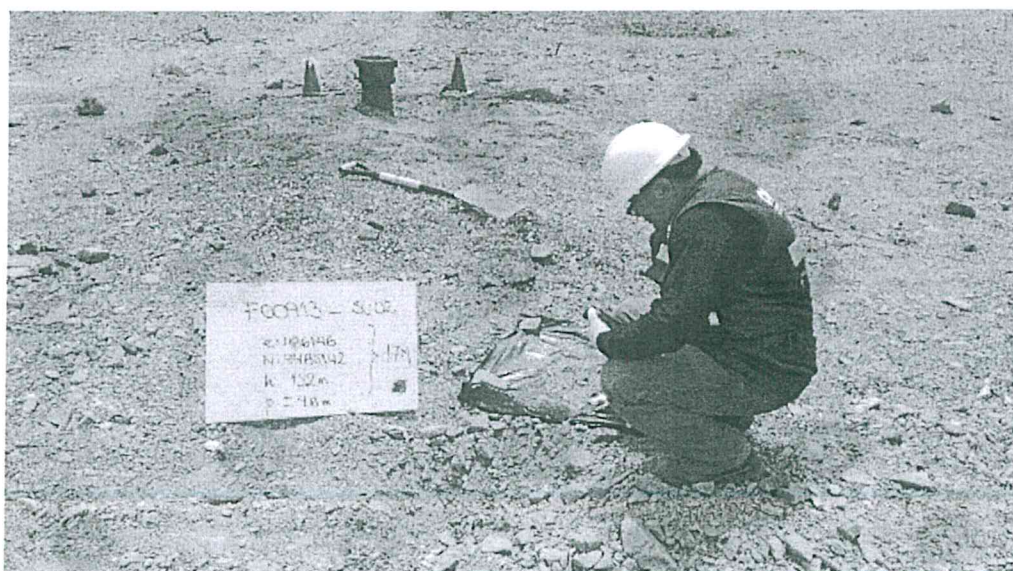
Fotografía N° 2. Toma de muestra de suelo en el punto F00913-SU02, ubicado a 2 m al sur aproximadamente del Pozo T2060.

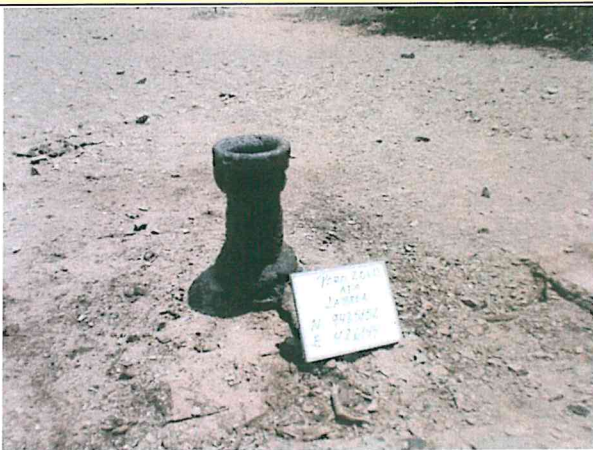
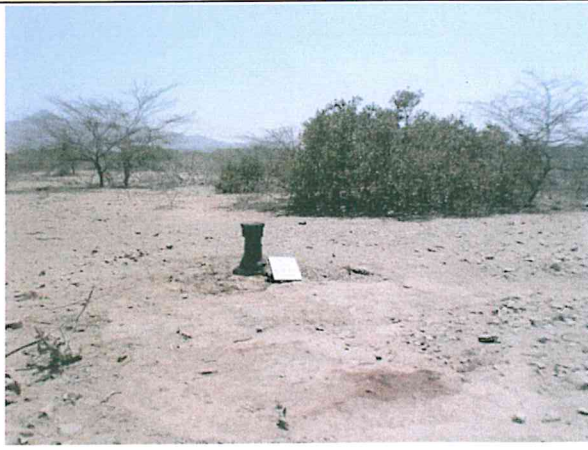
| En la plataforma del pozo ATA T2060 se observó suelos impregnados con hidrocarburos, no se observaron poblaciones cercanas, la zona cuenta con vías de acceso al pozo. Las especies vegetales de la zona son: Espino, Gramíneas y Zapote, entre otras. | | | | |
| Pozo mal abandonado | | | | |
