Organismo de Evaluación y
Fiscalización Ambiental - OEFA

INFORME N° 00085-2021-OEFA/DEAM-SSIM

ASUNTO : Informe de Evaluación Ambiental para la identificación del sitio impactado por actividades de hidrocarburos con código S0411, ubicado en el Lote 192, microcuenca CORR-08, en el ámbito la cuenca del río Corrientes, distrito Trompeteros, provincia y departamento Loreto.

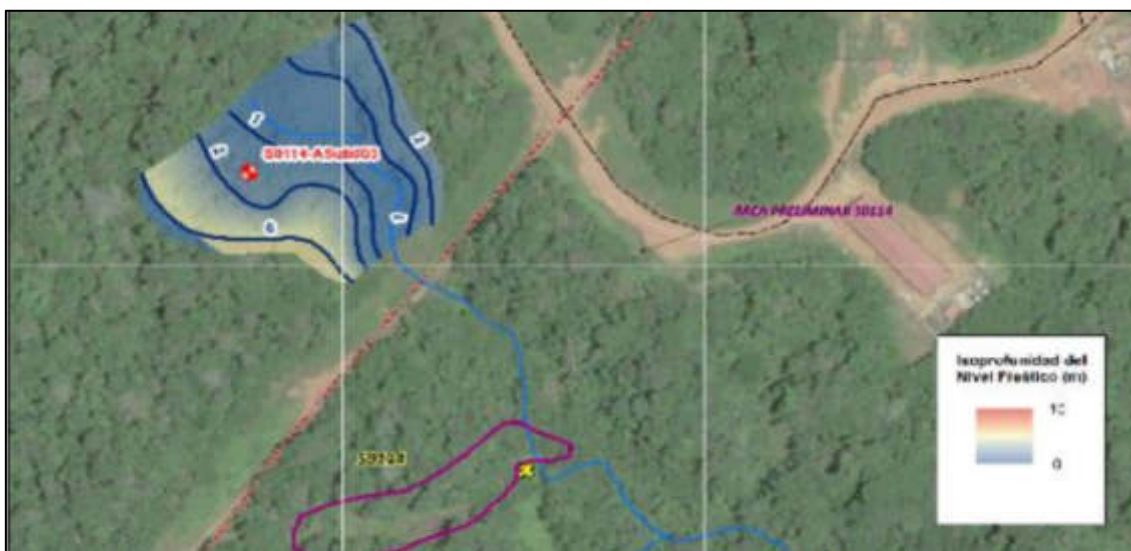
Figura 3.4. Isolíneas de la profundidad del nivel freático del sitio S0114 (Sitio 14)

En el plan de rehabilitación del sitio impactado S0114 se ha estimado que el nivel freático se encuentra a una profundidad de 1 a 3 m, considerando su cercanía a las quebradas. La dirección de flujo subterránea se asume es suroeste a noreste en dirección a la quebrada cerca del Pz-03. Para la época seca el comportamiento de la superficie del nivel freático tiene el mismo comportamiento, según los resultados obtenidos en la medición de los niveles en la etapa de campo el nivel freático baja, comprobándose así que el comportamiento de la superficie freática está correlacionado con temporalidad. (Figura 3.4)

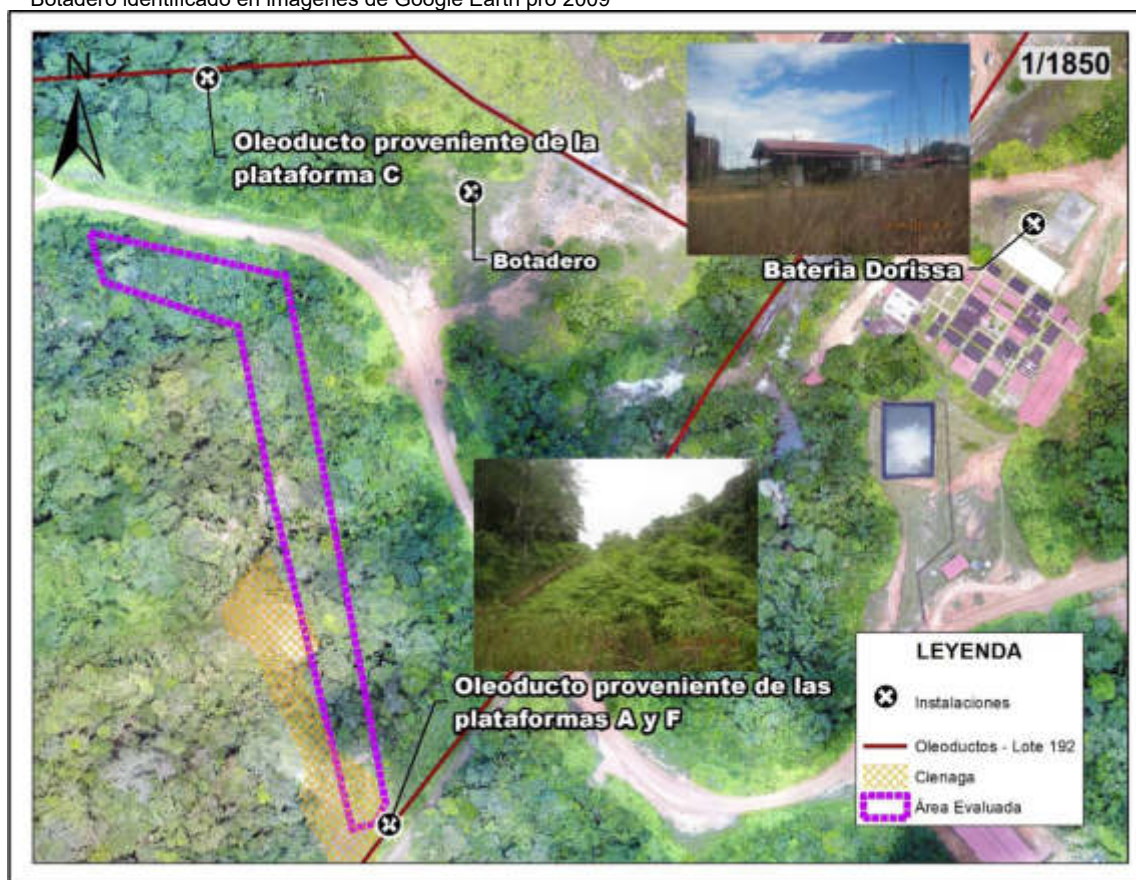
Figura 3.8. Instalaciones del entorno del sitio S0411

El sitio S0411 se encuentra asociado a las actividades de hidrocarburos realizadas en el Lote 192. En el entorno del sitio, adyacente por el lado sur pasa el oleoducto proveniente de las plataformas A y F en dirección hacia la Batería Dorissa y, hacia el norte del sitio, el oleoducto proveniente de la Plataforma C y que también se dirige hacia dicha batería.

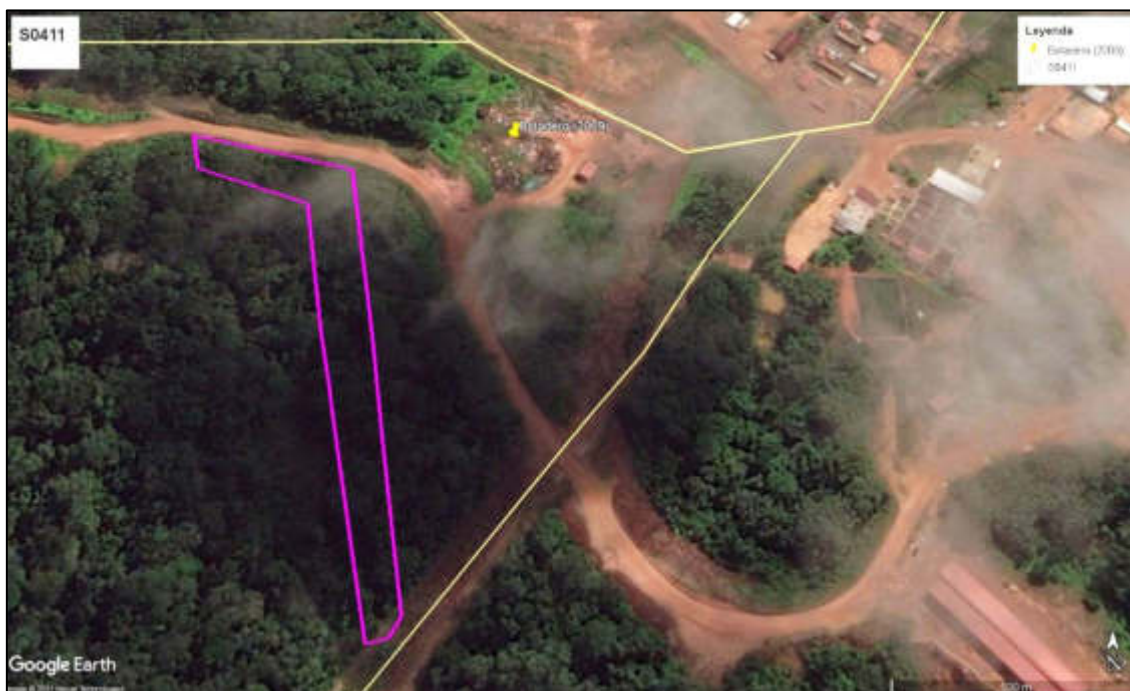
Figura 9.2. Ubicación de botadero a 60 m del sitio S0411 de acuerdo a las imágenes satelitales de Google Earth

No se ha podido establecer la fuente primaria de las concentraciones de cromo VI, sin embargo, se presume que la fuente estaría relacionada a la presencia de cilindros metálicos mal dispuestos en el sitio y un botadero evidenciado en las coordenadas UTM 18M 366894 E / 9696671 N WGS84 en una imagen de Google Earth Pro (2009). Esta disposición de residuos, provienen de la actividad hidrocarburífera del entorno, teniendo en cuenta que no existe ninguna otra actividad productiva en la zona que podría generar dichos residuos, y considerando además que, el centro poblado más cercano se encuentra a más de 10 km en línea recta desde el sitio, descartándose que el origen de los residuos provenga de la comunidad nativa Nueva Jerusalén.

Se descarta que la fuente del contaminante sean los ductos que están en las proximidades o que la fuente sea el sitio S0114 (sitio Profonanpe) debido a que este se encuentra a una cota altitudinal menor y la escorrentía producto de la precipitación va desde el Sitio S0411 hacia la ciénaga que posteriormente descarga sus aguas en la quebrada del sitio S0114; finalmente este será afluente de la quebrada Pucacuro.

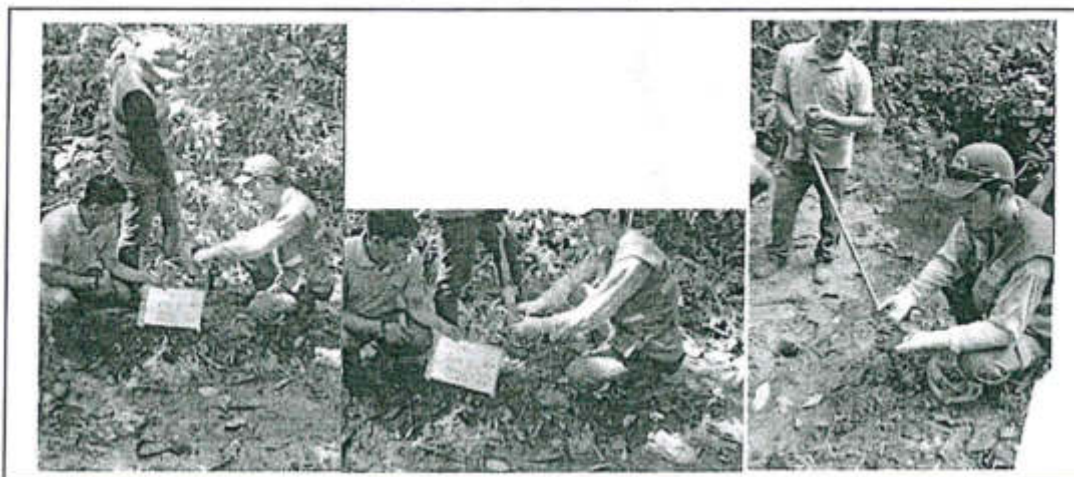
SECTOR	CÓDIGO DE ESTACIÓN	HIDROCARBUROS (mg/Kg)				
		C ₆ -C ₁₀	C ₁₀ -C ₂₈	C ₂₈ -C ₄₀	PAHs	TPH C ₆ -C ₂₈
ABR-2013	S-01	---	61 596	64 585	---	---
NOV-2013	S-01	---	---	---	0,74	---
NOV-2013	S 01-1	ND	53 516	8 081	0,57	53 516
D.S. N° 002-2013-MINAM Suelo Agrícola		200	1 200	3 000	0.10	---

SECTOR	CÓDIGO DE ESTACIÓN	As	Ba	Cd	Hg	Cr +6	Pb
		(mg/Kg)	(mg/Kg)	(mg/Kg)	(mg/Kg)	(mg/Kg)	(mg/Kg)
ABR -2013	S-01	6,17	84,9	< 0,90	< 0,60	< 0,02	32,5
NOV - 2013	S 01-1	10,55	162,14	ND	ND	ND	35,2
D.S. N° 002-2013-MINAM Suelo Agrícola		50	750	1.40	6.6	0.40	70

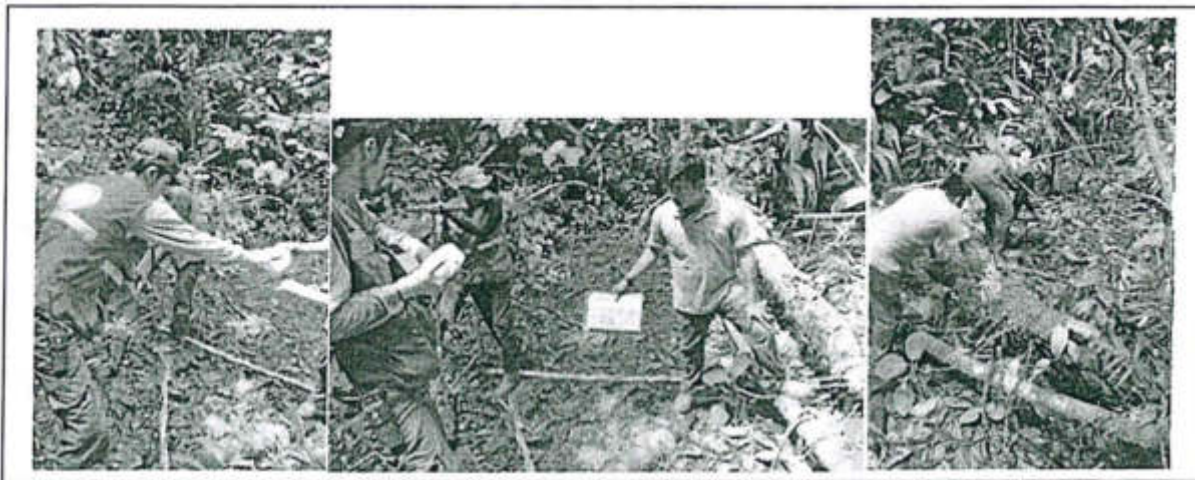
Los puntos S-02 y S-03 mantienen su condición de crítico por la presencia de hidrocarburos en su fracción media y pesada.

El área estimada del sitio contaminado es de aproximadamente 4 000 m², y se encuentran muy próximos al sitio PAC HUAY 06.

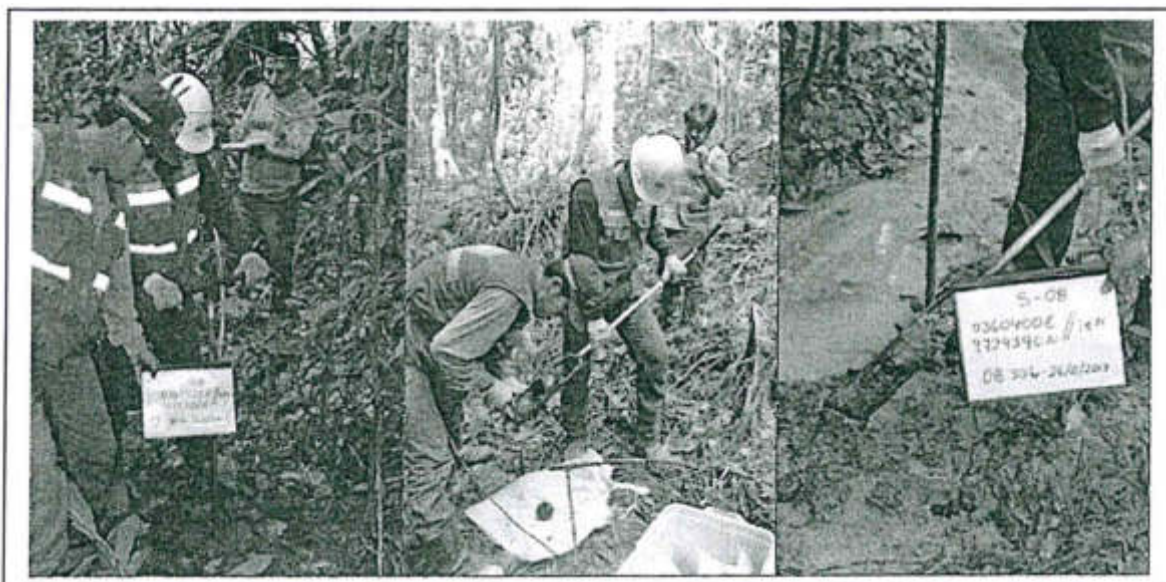
SECTOR	CÓDIGO DE ESTACIÓN	HIDROCARBUROS (mg/Kg)				
		C ₆ -C ₁₀	C ₁₀ -C ₂₈	C ₂₈ -C ₄₀	PAHs	TPH C ₆ -C ₂₈
EL CARMEN	S-08	---	53 565	46 548	---	---
ABR-2013	S-08	---	53 565	46 548	---	---
NOV-2013	S 08´	ND	47 350	11 549,25	1,44	47 350,01
D.S. N° 002-2013-MINAM Suelo Agrícola		200	1 200	3 000	0,10	---

SECTOR	CÓDIGO DE ESTACIÓN	As	Ba	Cd	Hg	Cr +6	Pb
		(mg/Kg)	(mg/Kg)	(mg/Kg)	(mg/Kg)	(mg/Kg)	(mg/Kg)
EL CARMEN	S-08	2,90	2 195,9	< 0,90	< 0,60	< 0,02	40,0
ABR-2013	S-08	2,90	2 195,9	< 0,90	< 0,60	< 0,02	40,0
D.S. N° 002-2013-MINAM Suelo Agrícola		50	750	1.40	6.6	0.40	70

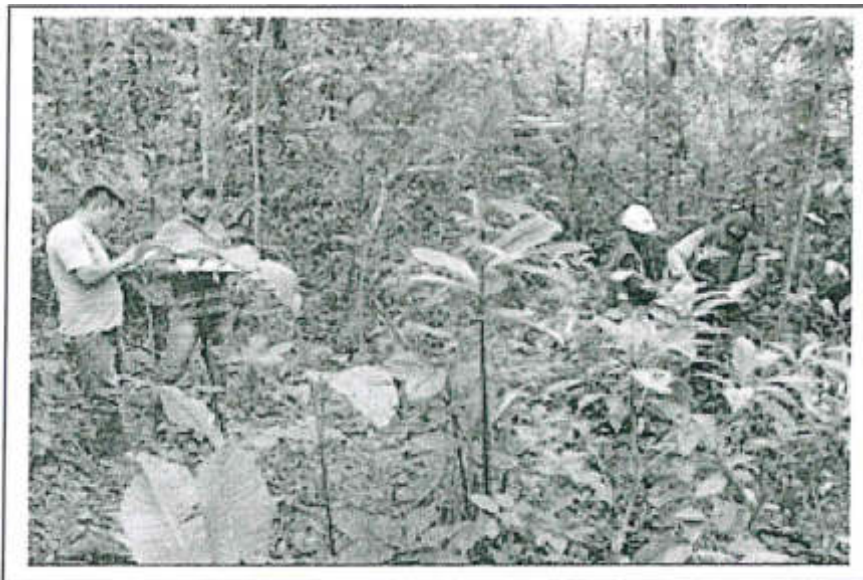
Imagen 13

SECTOR	CODIGO DE ESTACIÓN	HIDROCARBUROS (mg/Kg)				
		C ₆ -C ₁₀	C ₁₀ -C ₂₈	C ₂₈ -C ₄₀	PAHs	TPH C ₆ -C ₂₈
NOV-2013	NVO CARMEN 1	57,64	12 815	632	---	12 873
D.S. N° 002-2013-MINAM Suelo Agrícola		200	1 200	3 000	0.10

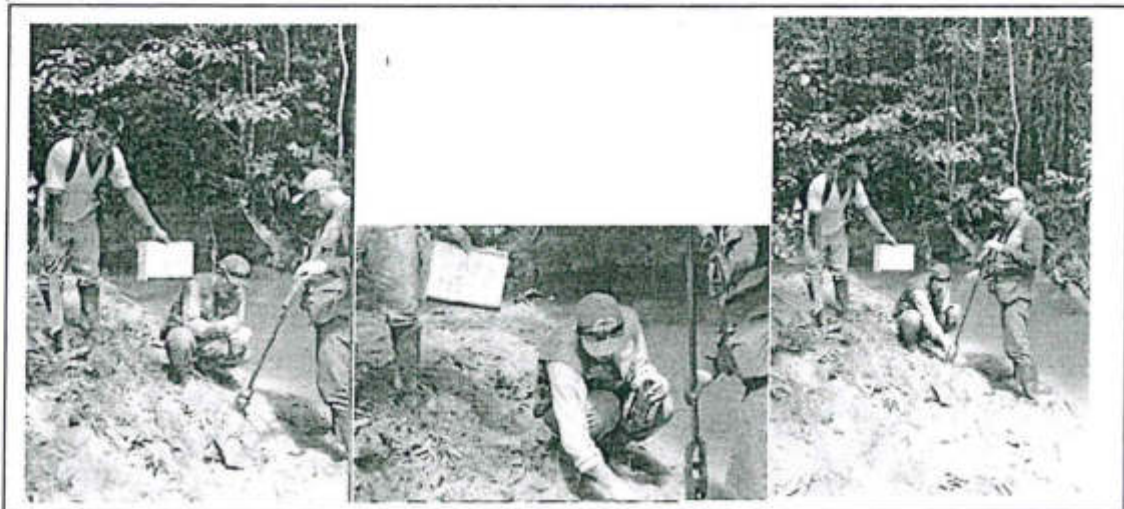
SECTOR	CÓDIGO DE ESTACIÓN	As	Ba	Cd	Hg	Cr +6	Pb
		(mg/Kg)	(mg/Kg)	(mg/Kg)	(mg/Kg)	(mg/Kg)	(mg/Kg)
ABR-2013	S-15	2,46	55,0	< 0,90	< 0,60	< 0,02	11,0
D.S. N° 002-2013-MINAM Suelo Agrícola		50	750	1.40	6.6	0.40	70

Los resultados del análisis del segundo monitoreo muestran que ya no se hallaron trazas de hidrocarburos en puntos distantes. El área del sitio contaminado se estima en 2 100 m².

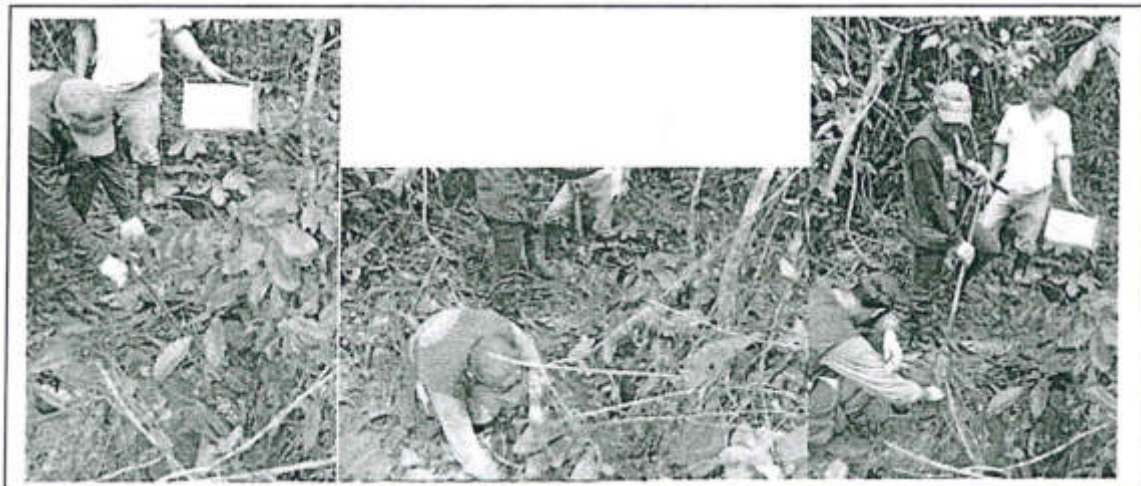
SECTOR	CÓDIGO DE ESTACIÓN	As	Ba	Cd	Hg	Cr +6	Pb
		(mg/Kg)	(mg/Kg)	(mg/Kg)	(mg/Kg)	(mg/Kg)	(mg/Kg)
ABR-2013	S-23	4,20	3 244,6	0,90	< 0,60	< 0,02	37,6
NOV-2013	S-23-1	6,77	2 145,9	ND	ND	ND	27,7
D.S. N° 002-2013-MINAM Suelo Agrícola		50,0	750	1,40	6,60	0,40	70,0

Los resultados hallados muestran que aún existe presencia de hidrocarburos en la fracción media así como la presencia del metal bario ambos parámetros fueron identificados en el primer monitoreo. Con esta información se procedió a estimar el área del sitio contaminado calculándose en 4 000 m².

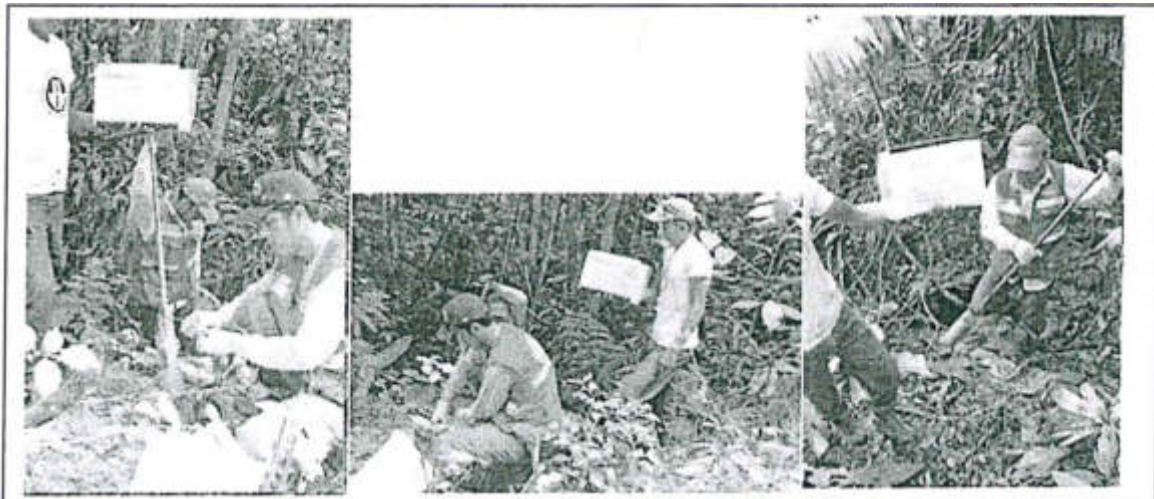
SECTOR	CÓDIGO DE ESTACIÓN	As	Ba	Cd	Hg	Cr +6	Pb
		(mg/Kg)	(mg/Kg)	(mg/Kg)	(mg/Kg)	(mg/Kg)	(mg/Kg)
ABR-2013	S-41	6,63	29,3	< 0,90	< 0,60	< 0,02	14,80
NOV-2013	S 41-1	10,10	78,35	ND	ND	ND	12,9
D.S. N° 002-2013-MINAM Suelo Agrícola		50	750	1,40	6,6	0,40	70

Los resultados hallados muestran que aún existe presencia de hidrocarburos en su fracción media y pesada en concentraciones que superan los ECA Suelo (Uso Agrícola). Respecto a los metales, se menciona que no se halló concentración alguna de metal que supere los referidos ECA Suelos. Con esta información se procedió a estimar el área del sitio contaminado calculándose en 4 000 m².

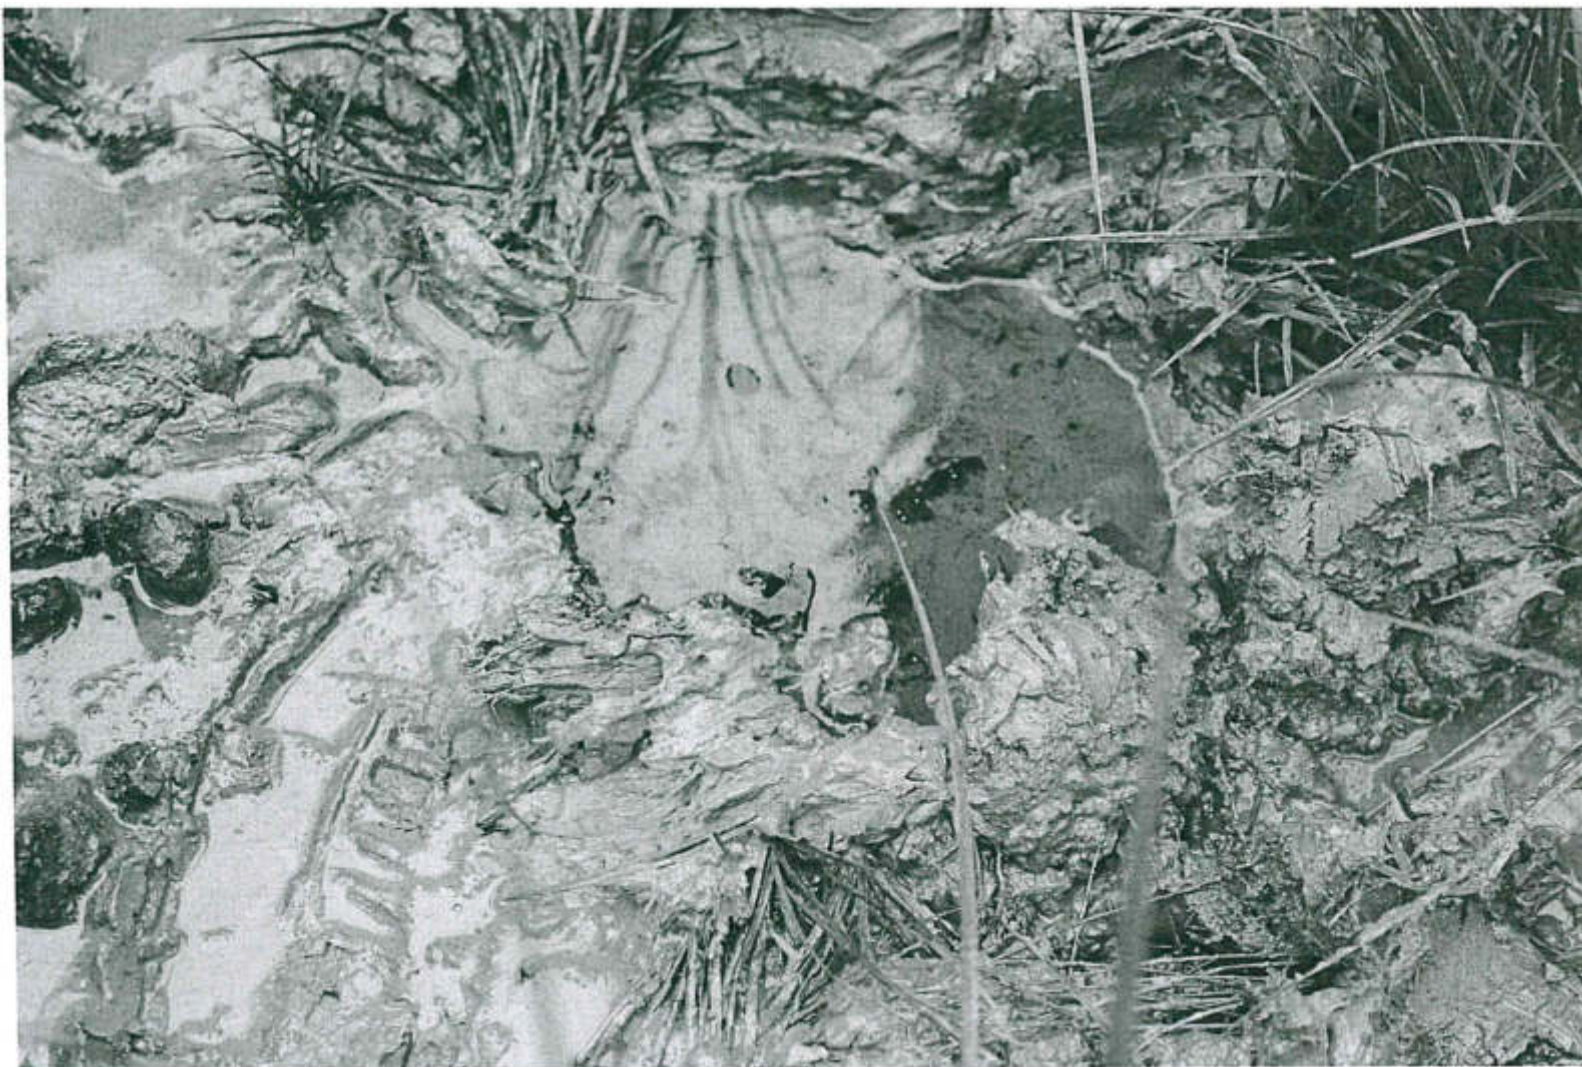
Anexo 12
Punto con manchas oleosas en superficie

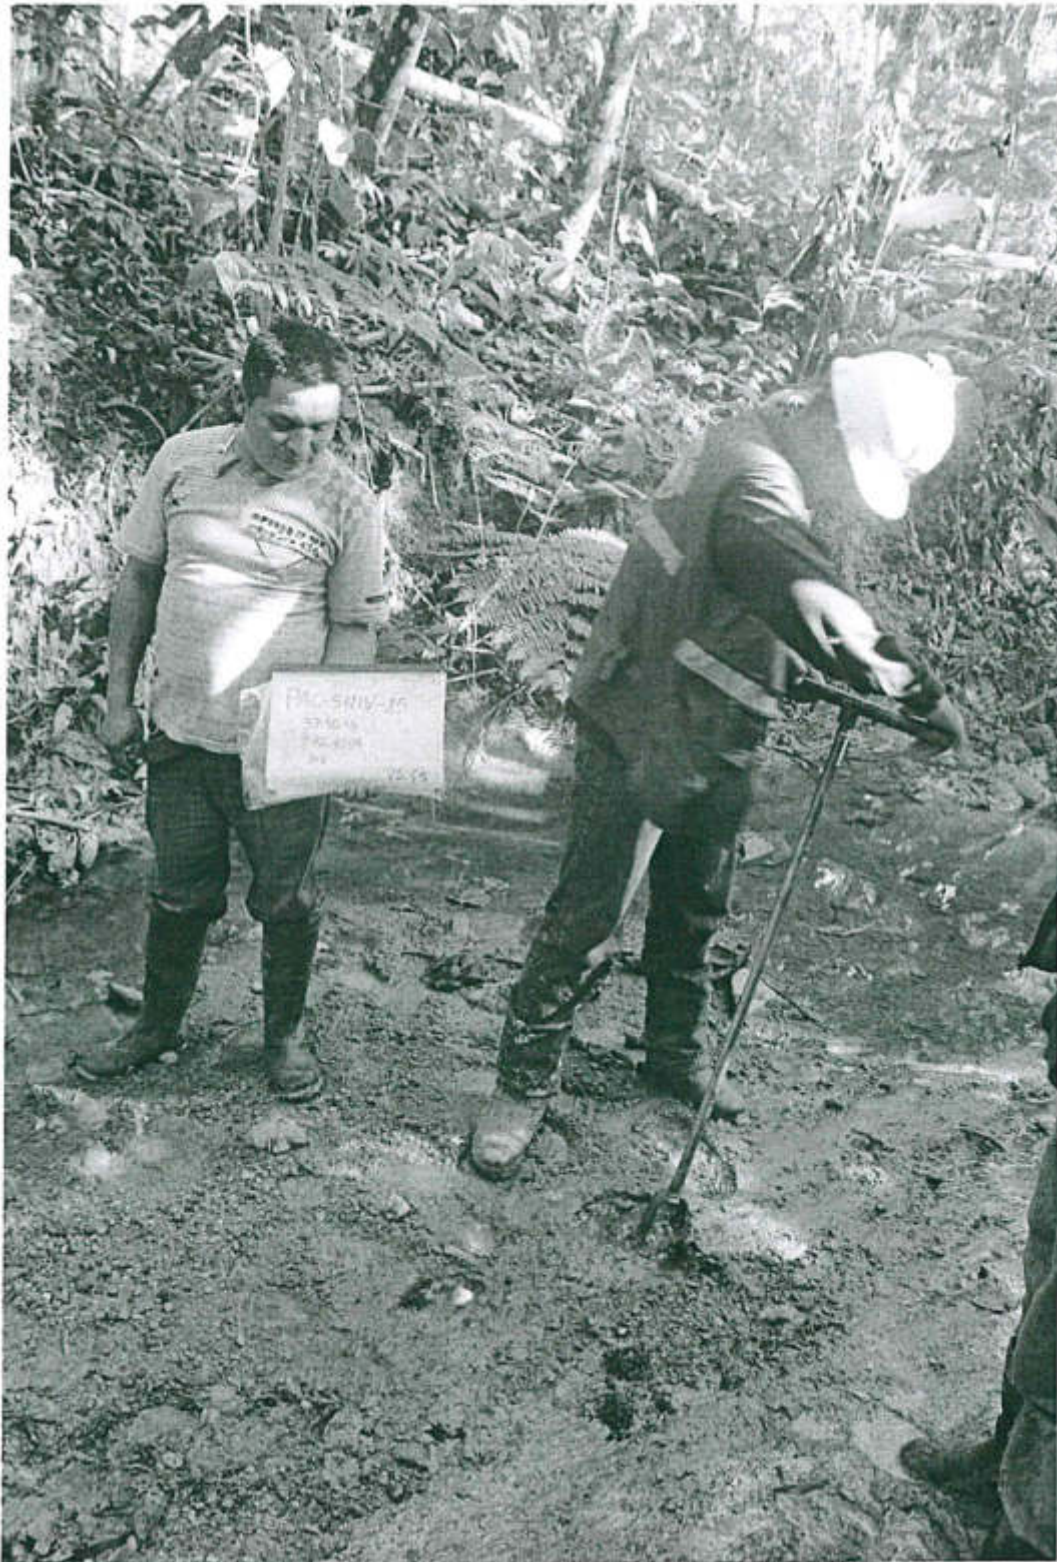
Anexo 12

Pot de muestreo, seleccionado por coloración y olores a hidrocarburos

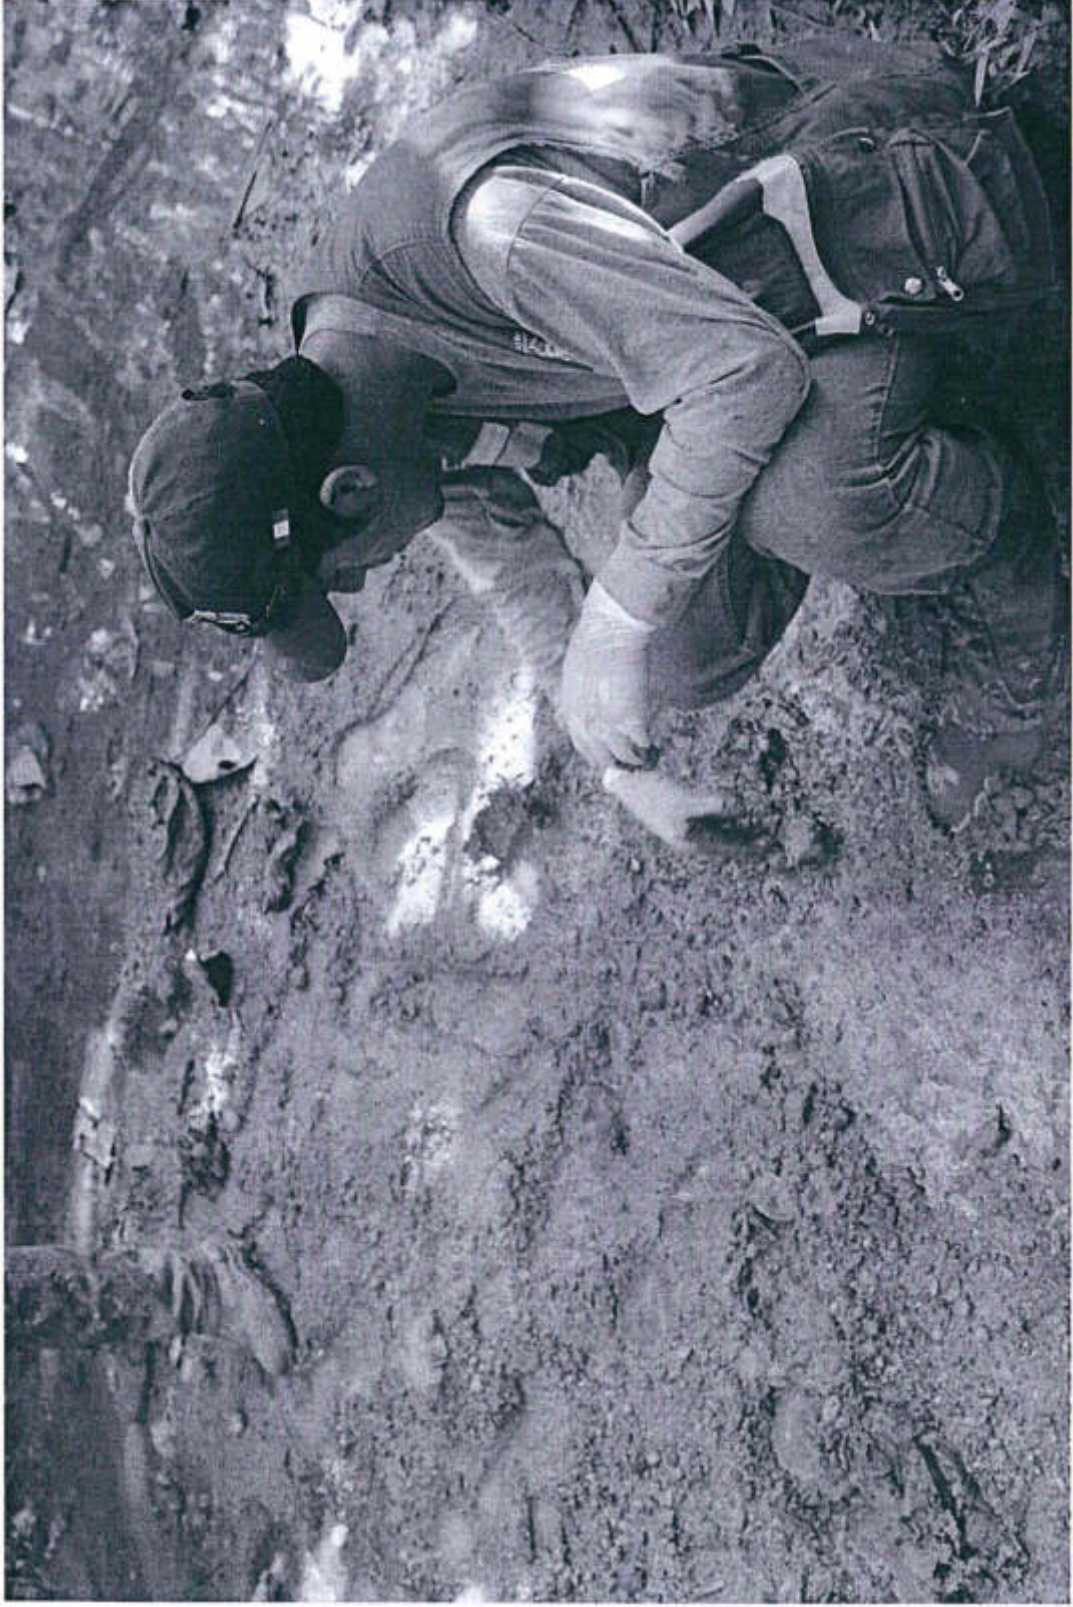
Punto seleccionado por presencia de manchas oleosas en suelo

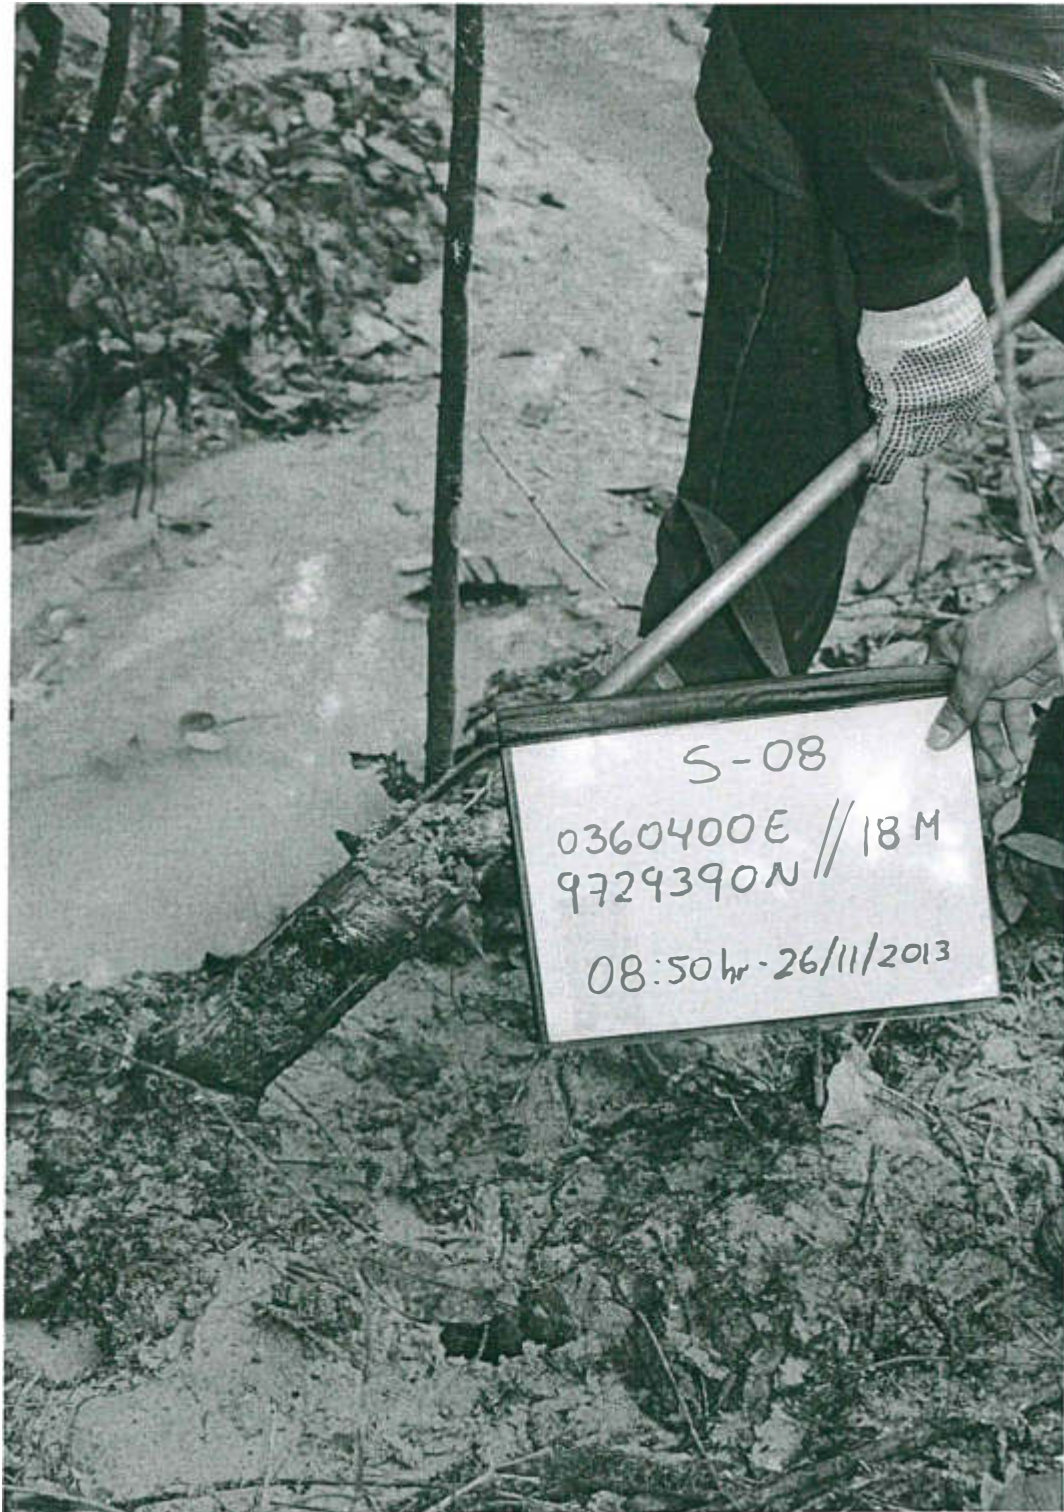
Anexo 12

Punto de muestreo seleccionado por presencia de coloración oscura

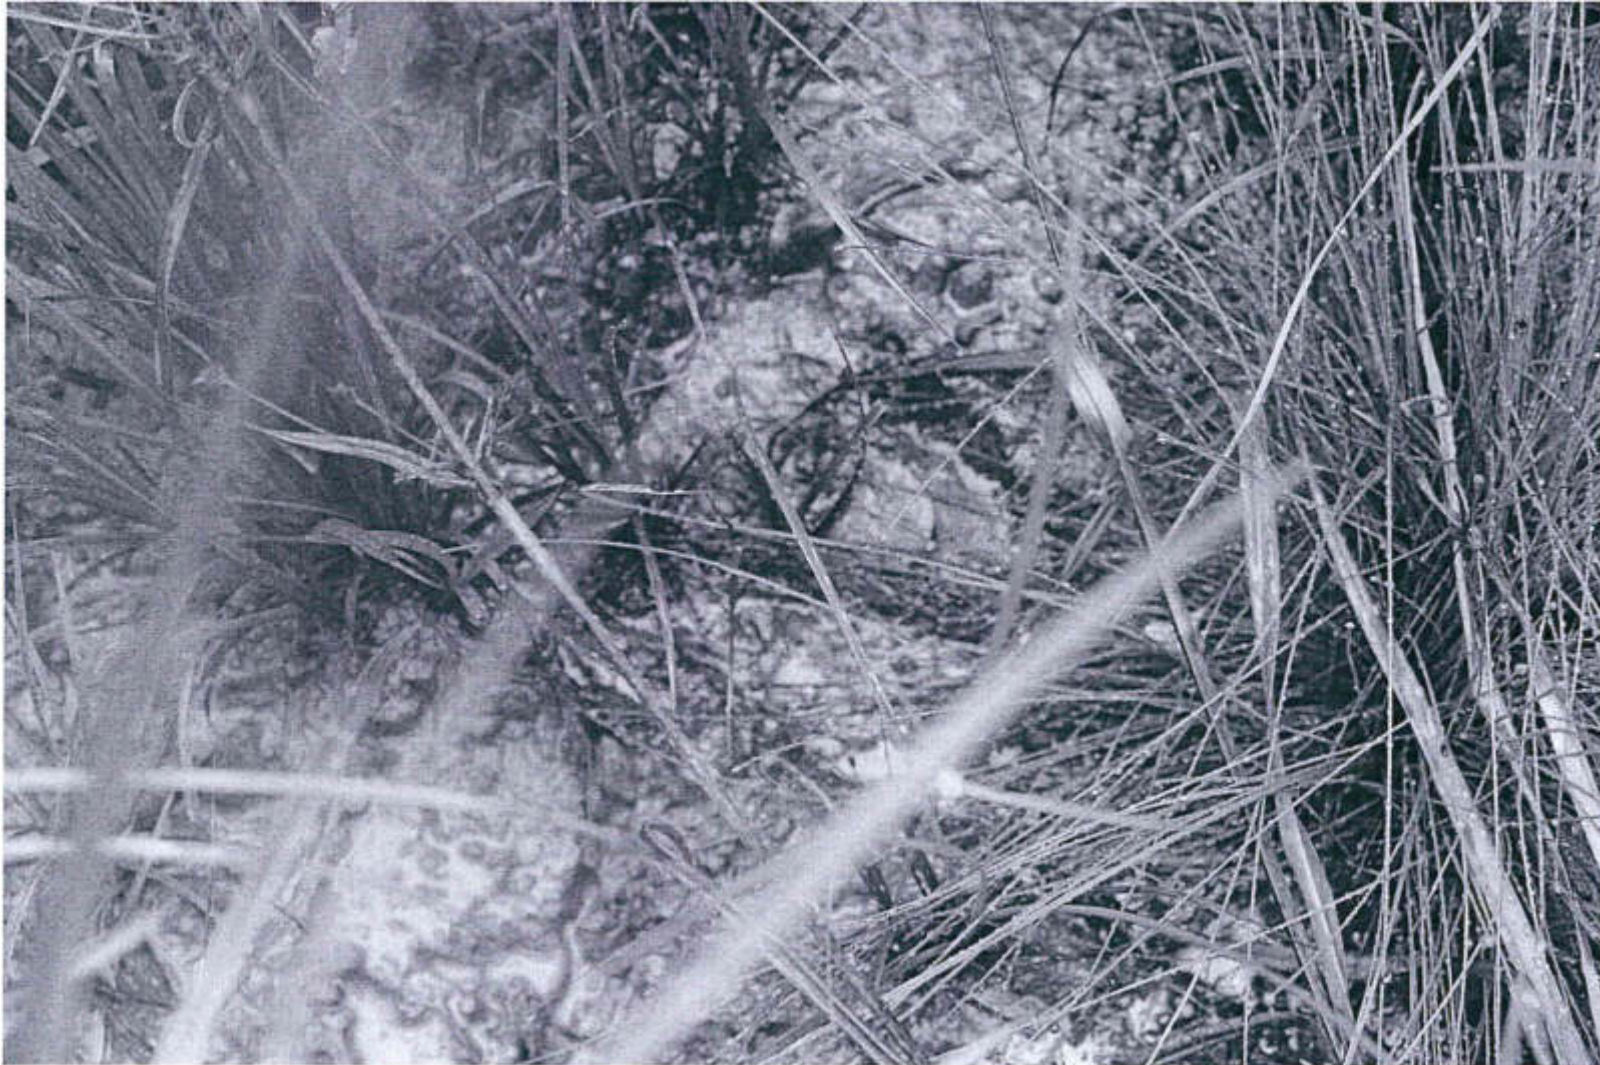
Anexo 12
Suelos con manchas oleosas

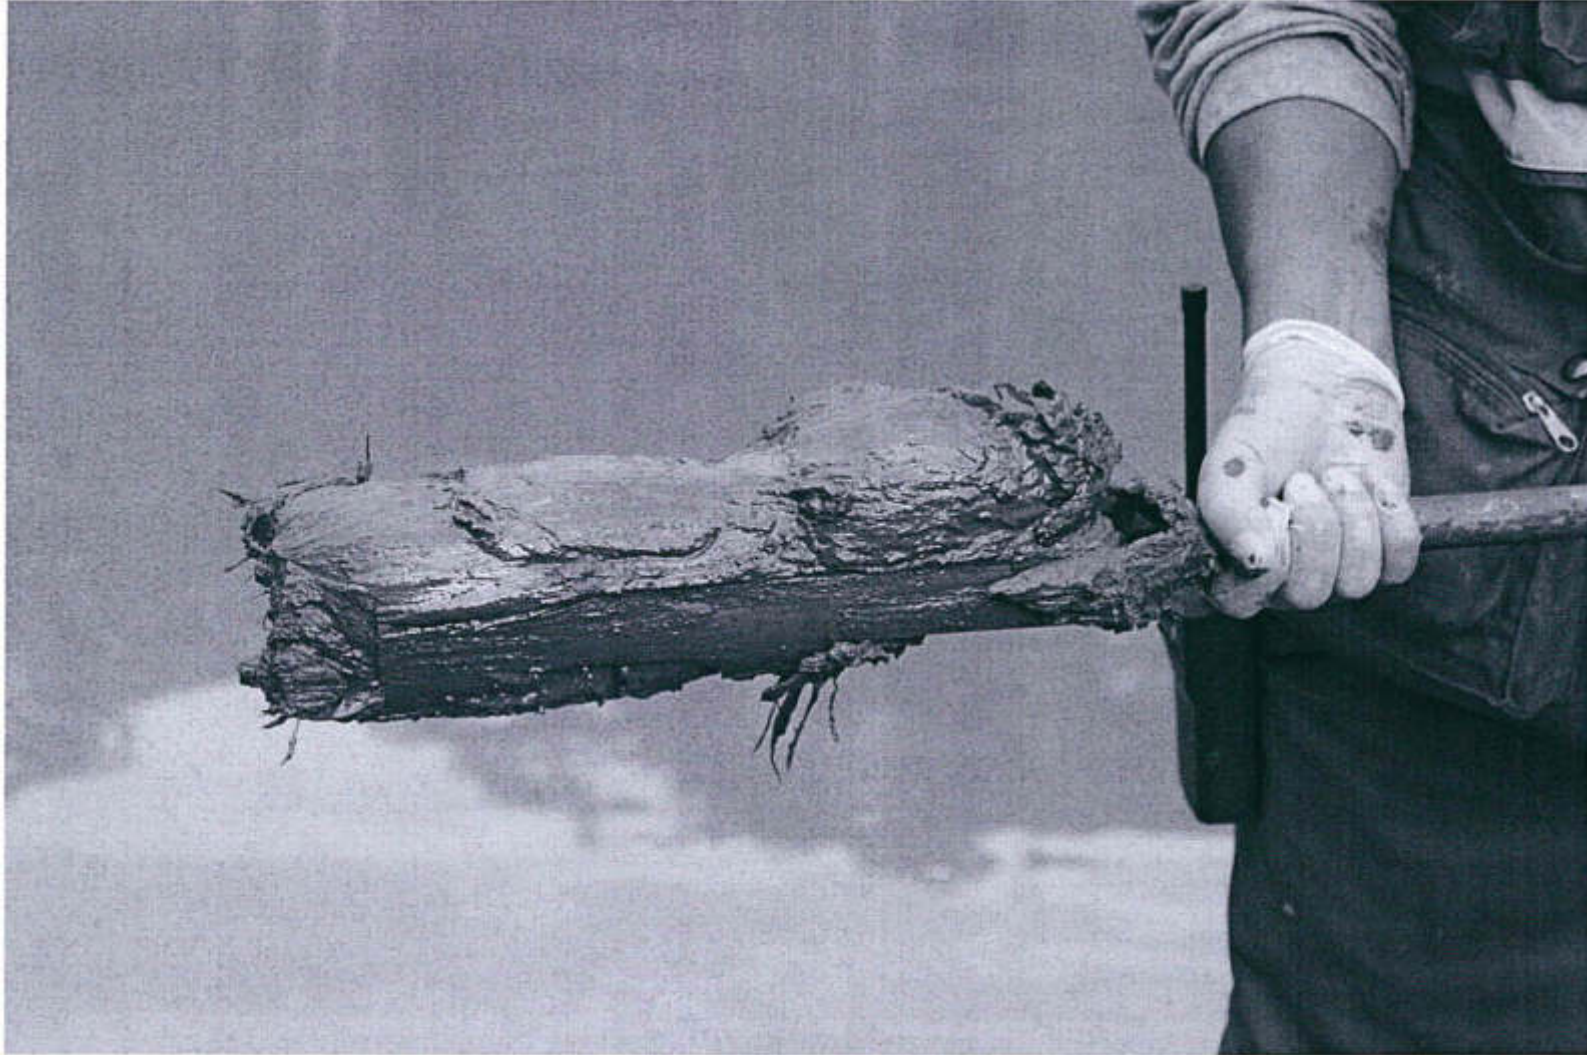
Anexo 12

Vista de colores irisdicentes en muestra de suelo

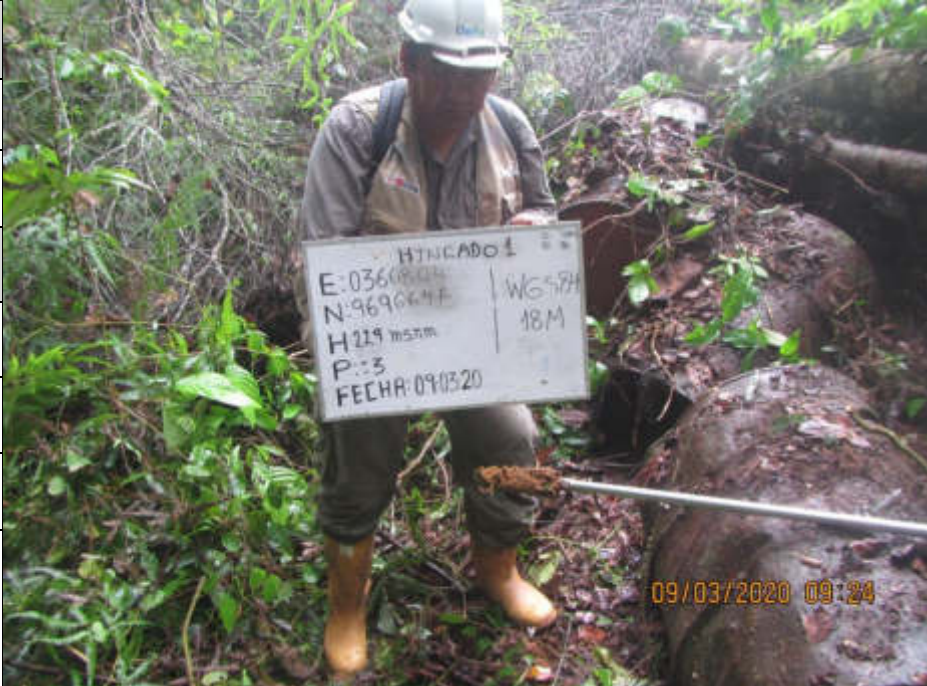
TRABAJO DE RECONOCIMIENTO DE POSIBLE SITIO IMPACTADO S0411					
CUE: 2020-05-090			CÓDIGO DE ACCIÓN: 0002-02-2020-415		
Distrito	Trompeteros	Provincia	Loreto	Departamento	Loreto
FOTOGRAFÍA N.º 1 Hincado 1

Fecha: 09/03/2020					
Hora: 09:24 horas					
COORDENADAS UTM -WGS84 – ZONA 18M					
Este (m): 0366804					
Norte (m): 9696647					
Altitud (m s.n.m.): 229					
Precisión: ± 3					
DESCRIPCIÓN:		En el hincado 1 no se evidenció afectación organoléptica por hidrocarburos en el suelo arcilloso de color marrón y plasticidad alta; se observa materia orgánica sobre la superficie del suelo, con presencia de residuos metálicos (cilindros).			
TRABAJO DE RECONOCIMIENTO DE POSIBLE SITIO IMPACTADO S0411					
CUE: 2020-05-090			CÓDIGO DE ACCIÓN: 0002-02-2020-415		
Distrito	Trompeteros	Provincia	Loreto	Departamento	Loreto
FOTOGRAFÍA N.º 2 Hincado 2

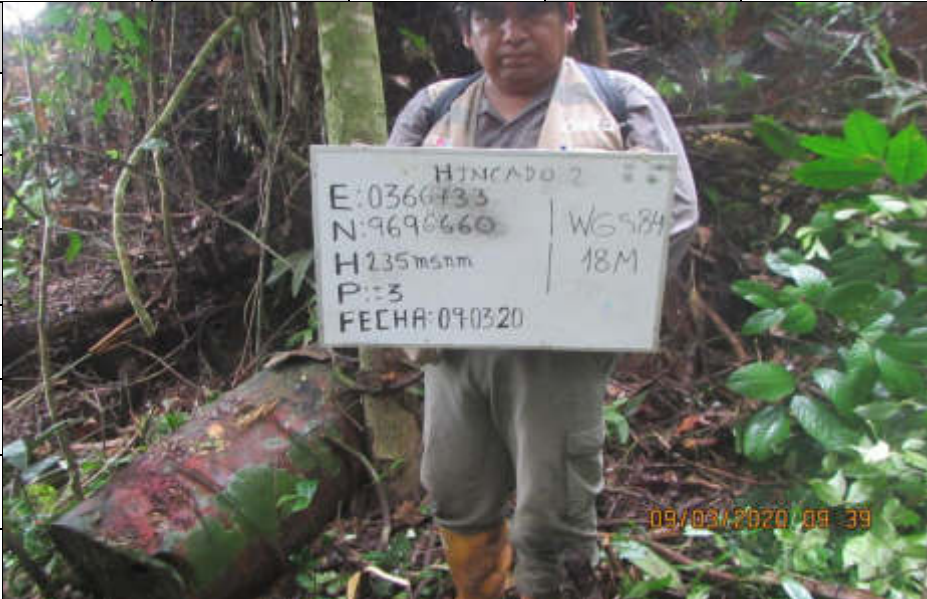
Fecha: 09/03/2020					
Hora: 09:39 horas					
COORDENADAS UTM -WGS84 – ZONA 18M

Este (m): 0366733					
Norte (m): 9696660					
Altitud (m s.n.m.): 235					
Precisión: ± 3					
DESCRIPCIÓN:		En el hincado 2 no se evidenció afectación organoléptica por hidrocarburos en el suelo arcilloso; se observa materia orgánica sobre la superficie del suelo, vegetación arbórea y arbustiva, con presencia de residuos metálicos (cilindros).

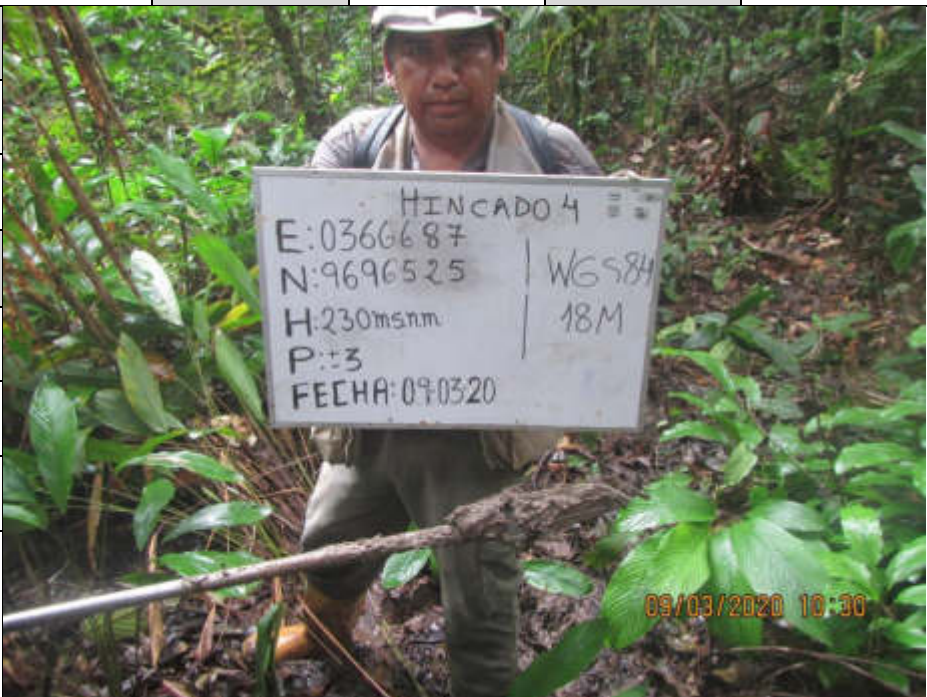
FOTOGRAFÍA N.º 4 Hincado 4

Fecha: 09/03/2020	
Hora: 10:30 horas	
COORDENADAS UTM -WGS84 – ZONA 18M	
Este (m): 0366687	
Norte (m): 9696525	
Altitud (m s.n.m.): 230	
Precisión: ± 3

DESCRIPCIÓN:	En el hincado 4 no se evidenció afectación organoléptica por hidrocarburos en suelo arcilloso de color gris y plasticidad alta; se observa materia orgánica sobre la superficie del suelo, vegetación arbórea y arbustiva en el entorno.
---------------------	--

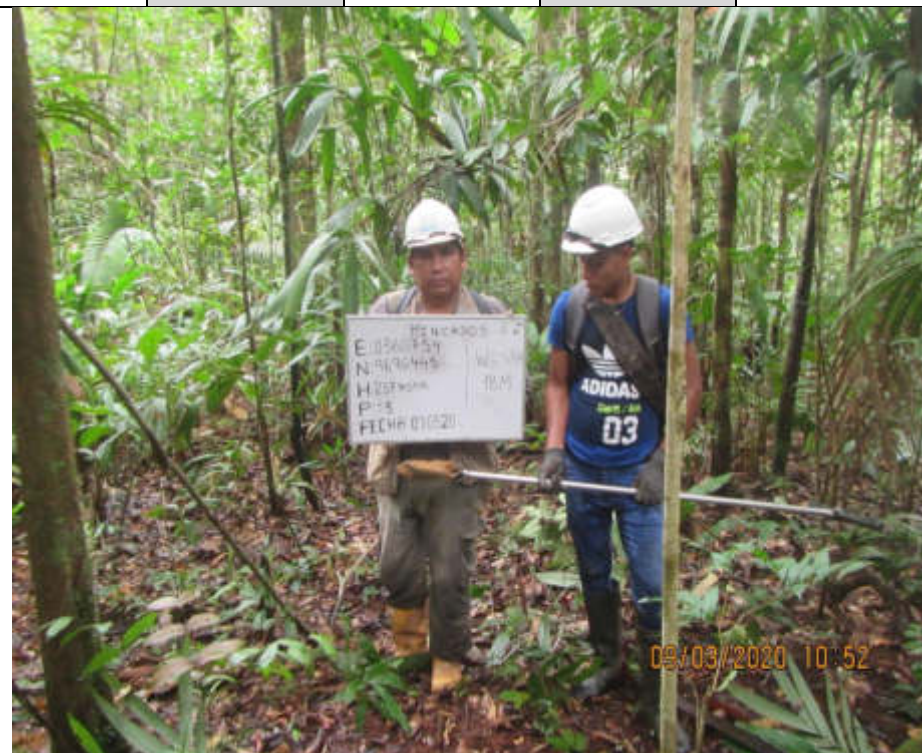
TRABAJO DE RECONOCIMIENTO DE POSIBLE SITIO IMPACTADO S0411					
CUE: 2020-05-090			CÓDIGO DE ACCIÓN: 0002-02-2020-415		
Distrito	Trompeteros	Provincia	Loreto	Departamento	Loreto
FOTOGRAFÍA N.º 5 Hincado 5

Fecha: 09/03/2020					
Hora: 10:52 horas					
COORDENADAS UTM -WGS 84 – ZONA 18M					
Este (m): 366754					
Norte (m): 9696445					
Altitud (m s.n.m.): 237					
Precisión: ± 3					
DESCRIPCIÓN:		En el hincado 5 no se evidenció afectación organoléptica por hidrocarburos en el suelo arcilloso de color marrón y plasticidad alta; se observa materia orgánica sobre la superficie del suelo, vegetación arbórea y arbustiva en el entorno.			
TRABAJO DE RECONOCIMIENTO DE POSIBLE SITIO IMPACTADO S0411					
CUE: 2020-05-090			CÓDIGO DE ACCIÓN: 0002-02-2020-415		
Distrito	Trompeteros	Provincia	Loreto	Departamento	Loreto
FOTOGRAFÍA N.º 6 Hincado 6

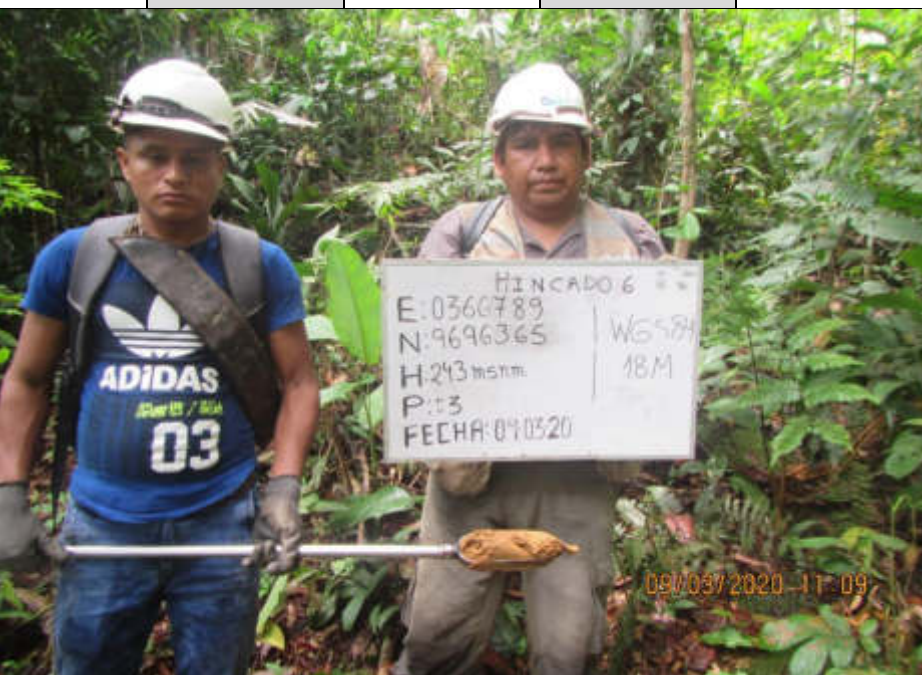
Fecha: 09/03/2020					
Hora: 11:09 horas					
COORDENADAS UTM -WGS 84 – ZONA 18M

Este (m): 366789					
Norte (m): 9696365					
Altitud (m s.n.m.): 243					
Precisión: ± 3					
DESCRIPCIÓN:		En el hincado 6 no se evidenció afectación organoléptica por hidrocarburos en el suelo arcilloso de color marrón y plasticidad alta; se observa materia orgánica sobre la superficie del suelo, vegetación arbórea y arbustiva en el entorno.

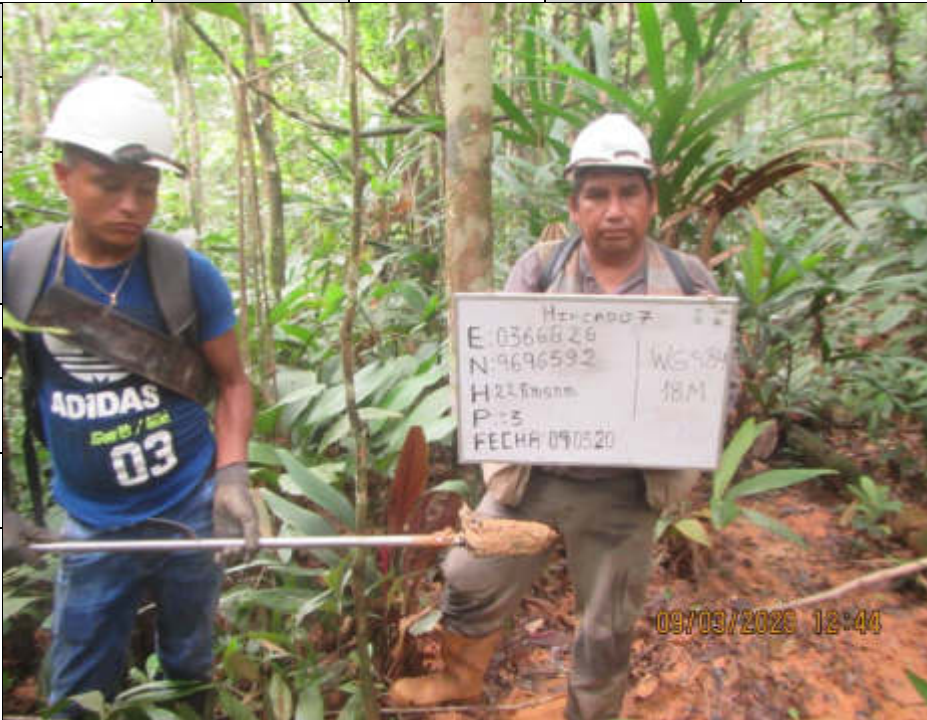
TRABAJO DE RECONOCIMIENTO DE POSIBLE SITIO IMPACTADO S0411					
CUE: 2020-05-090			CÓDIGO DE ACCIÓN: 0002-02-2020-415		
Distrito	Trompeteros	Provincia	Loreto	Departamento	Loreto
FOTOGRAFÍA N.º 7 Hincado 7

Fecha: 09/03/2020					
Hora: 12:44 horas					
COORDENADAS UTM -WGS 84 – ZONA 18M					
Este (m): 366826					
Norte (m): 9696592					
Altitud (m s.n.m.): 228					
Precisión: ± 3					
DESCRIPCIÓN:		En el hincado 7 no se evidenció afectación organoléptica por hidrocarburos en el suelo arcilloso de color marrón y plasticidad alta; se observa materia orgánica sobre la superficie del suelo, vegetación arbórea y arbustiva en el entorno.			
TRABAJO DE RECONOCIMIENTO DE POSIBLE SITIO IMPACTADO S0411					
CUE: 2020-05-090			CÓDIGO DE ACCIÓN: 0002-02-2020-415		
Distrito	Trompeteros	Provincia	Loreto	Departamento	Loreto
FOTOGRAFÍA N.º 8 Hincado 8 R000097
