Organismo de Evaluación y
Fiscalización Ambiental - OEFA

INFORME N° 00085-2021-OEFA/DEAM-SSIM

ASUNTO : Informe de Evaluación Ambiental para la identificación del sitio impactado por actividades de hidrocarburos con código S0411, ubicado en el Lote 192, microcuenca CORR-08, en el ámbito la cuenca del río Corrientes, distrito Trompeteros, provincia y departamento Loreto.

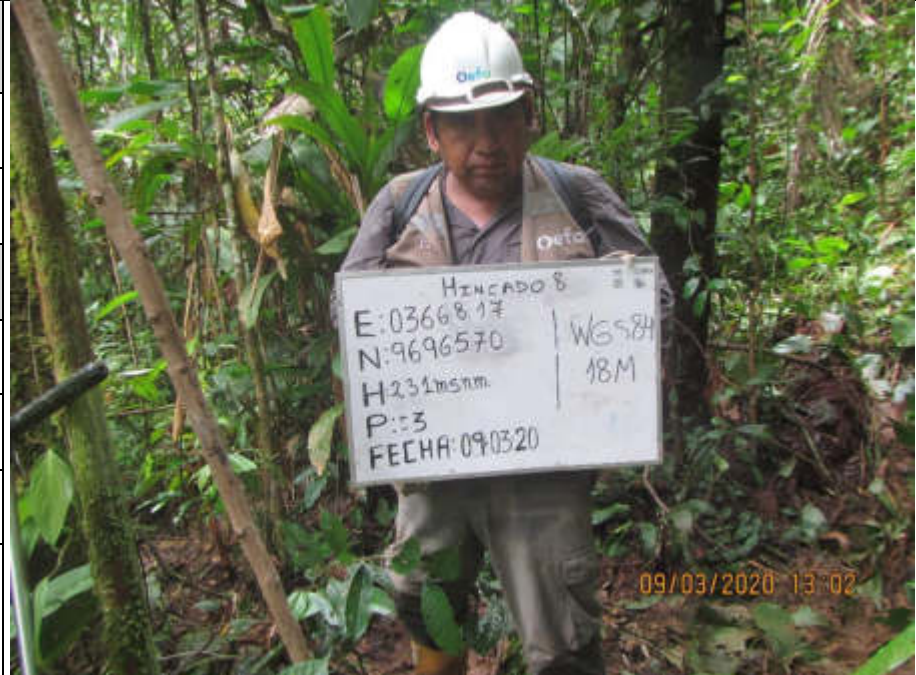
Fecha: 09/03/2019					
Hora: 13:02 horas

COORDENADAS UTM -WGS 84 – ZONA 18M					
Este (m): 366817					
Norte (m): 9696570					
Altitud (m s.n.m.): 231					
Precisión: ± 3					
DESCRIPCIÓN:		En el hincado 8 (referencia R000097) no se evidenció afectación organoléptica por hidrocarburos en el suelo arcilloso; se observa materia orgánica sobre la superficie del suelo, vegetación arbórea y arbustiva en el entorno.

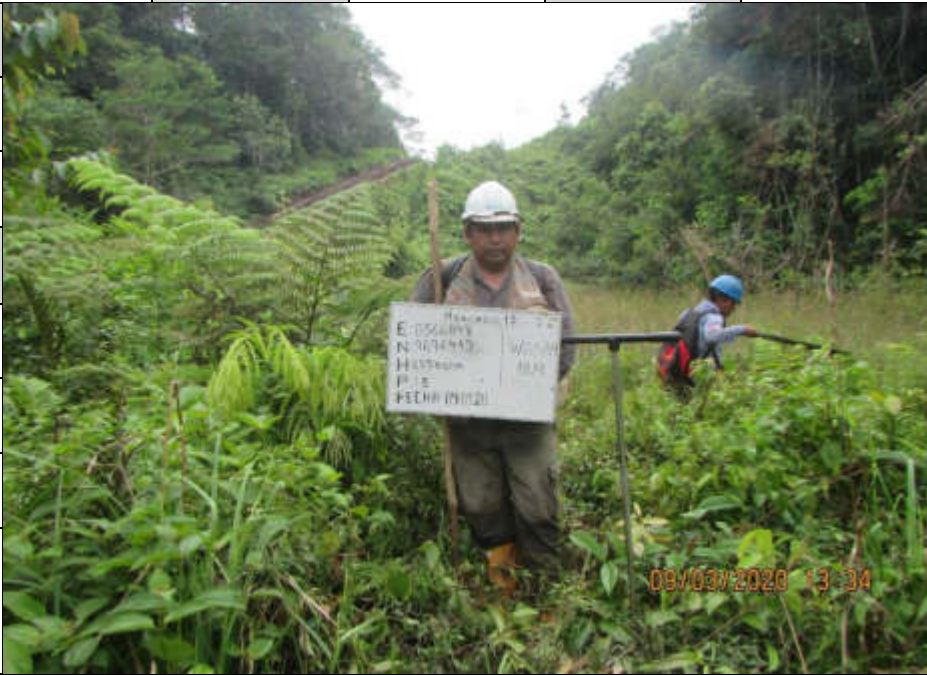
Fecha: 09/03/2019					
Hora: 13:34 horas					
COORDENADAS UTM -WGS 84 – ZONA 18M					
Este (m): 366848

Norte (m): 9696413					
Altitud (m s.n.m.): 235					
Precisión: ± 3					
DESCRIPCIÓN:		En el hincado 10 se evidenció afectación organoléptica por hidrocarburos (olor) al remover el suelo arcilloso; asimismo, se observa vegetación tipo herbazal con predominancia de helechos.

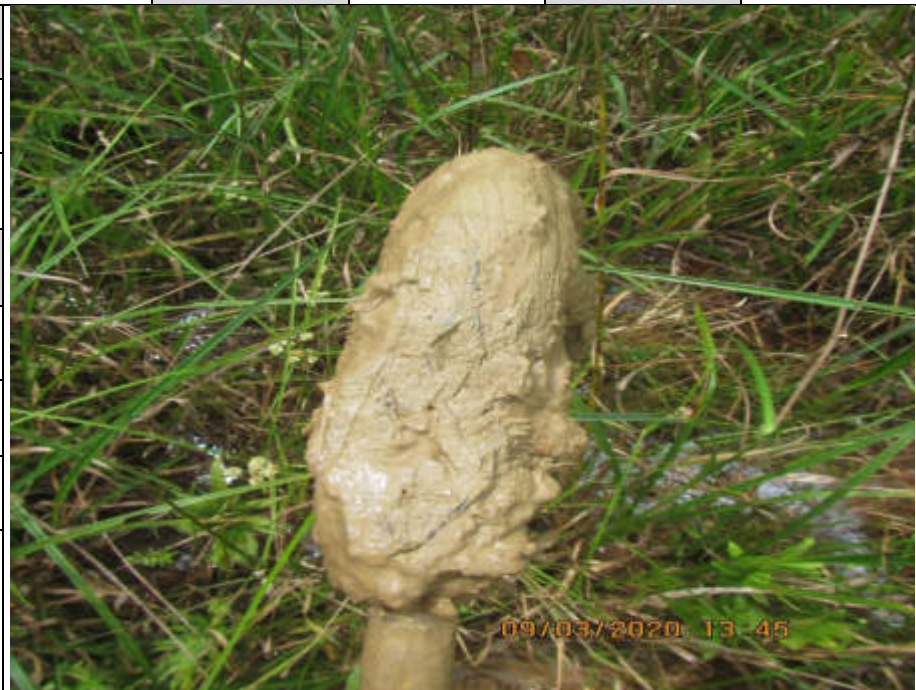
Fecha: 09/03/2020					
Hora: 13:45 horas					
COORDENADAS UTM -WGS 84 – ZONA 18M					
Este (m): 366842					
Norte (m): 9696406					
Altitud (m s.n.m.): 232					
Precisión: ± 3					
DESCRIPCIÓN:		En el hincado 11 se evidenció afectación organoléptica por hidrocarburos (olor) al remover el suelo arcilloso de plasticidad alta.

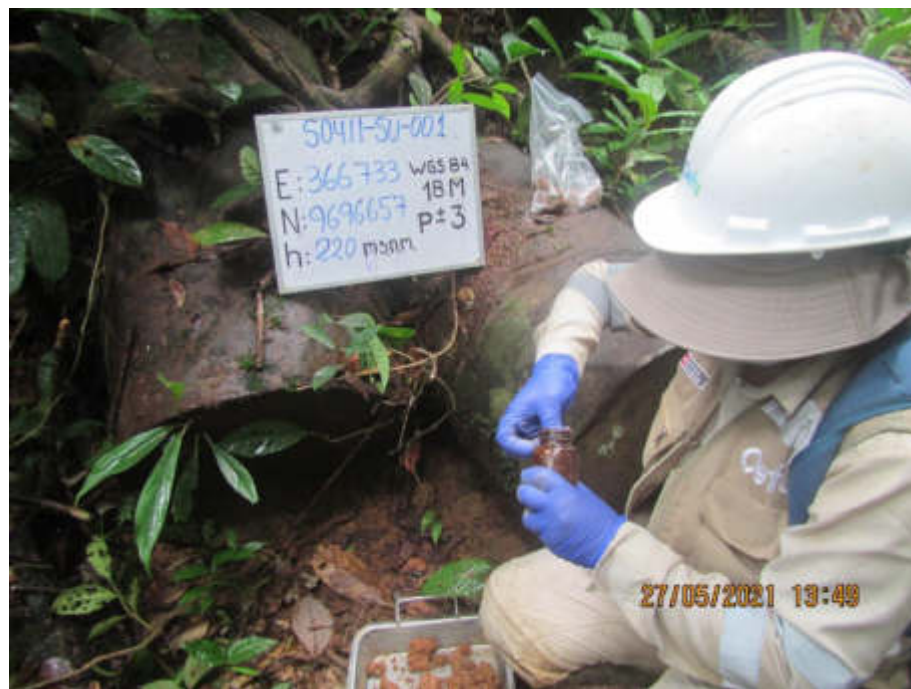
Descripción: Punto de muestreo de suelo a nivel superficial, asimismo se ubica a 294 m al norte del derecho de vía de ductos provenientes de la Plataforma A que se dirigen a la Batería Dorissa.

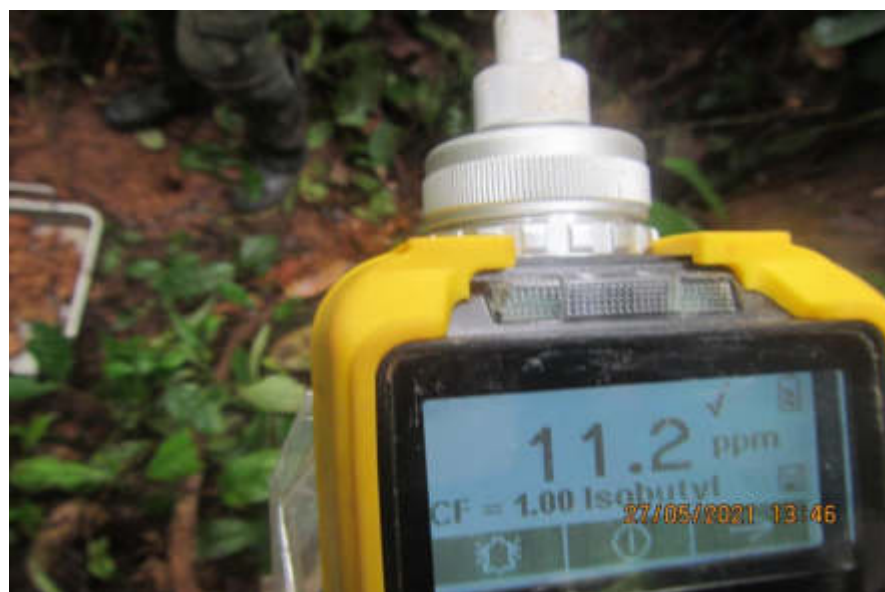
Fotografía 2 S0411-SU-001
Fecha: 27/05/2021
Hora: 13:46
Coordenadas UTM -WGS 84 – Zona 18M
Este (m): 0366733
Norte (m): 9696657
Altitud (m s. n. m.): 220
Precisión: ± 3

Descripción: Registro de la concentración de COV's en el punto de muestreo S0411-SU-001.

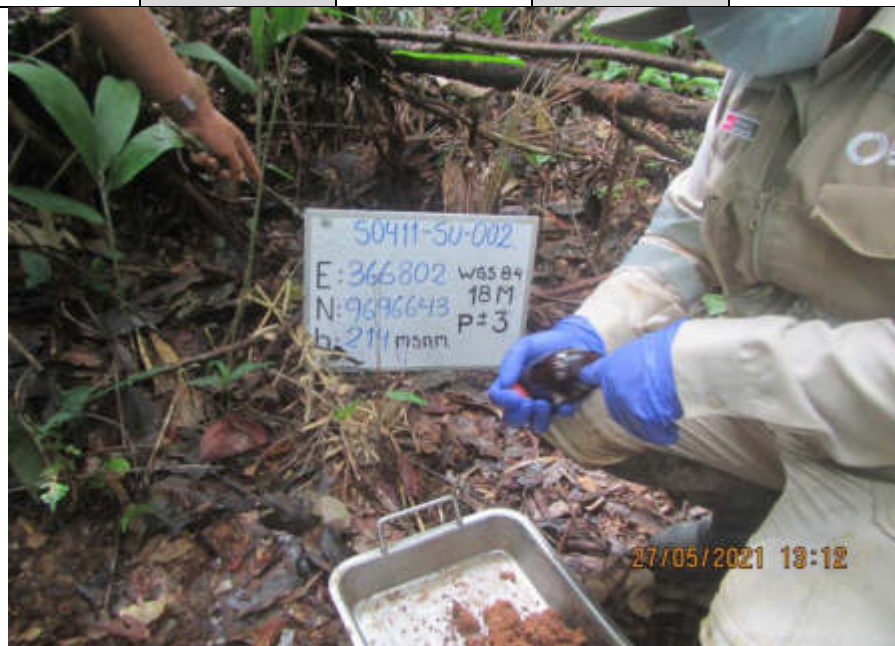
Descripción: Punto de muestreo de suelo a nivel superficial, asimismo se ubica a 248 m al norte del derecho de vía de ductos provenientes de la Plataforma A que se dirigen a la Batería Dorissa.

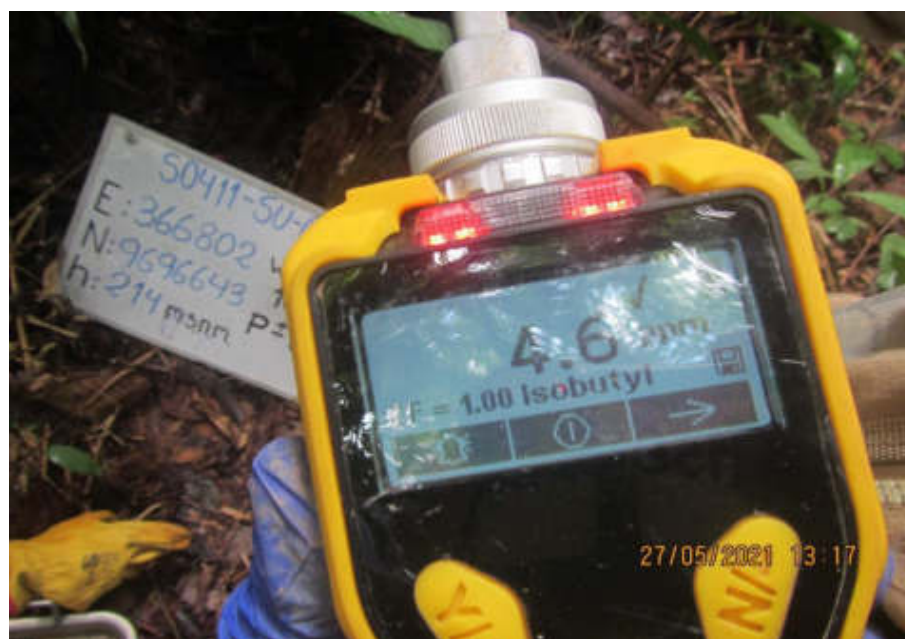
Fotografía 4 S0411-SU-002
Fecha: 27/05/2021
Hora: 13:17
Coordenadas UTM -WGS 84 – Zona 18M
Este (m): 0366802
Norte (m): 9696643
Altitud (m s. n. m.): 214
Precisión: ± 3

Descripción: Registro de la concentración de COV's en el punto de muestreo S0411-SU-002

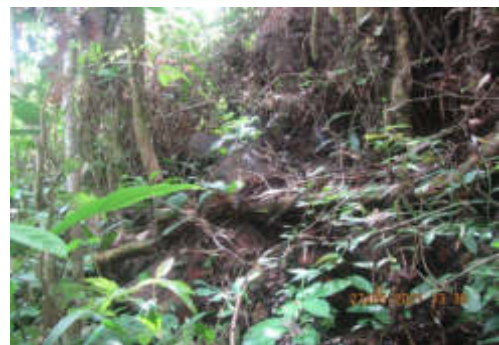
G) Presencia de elementos corto punzantes en el sitio	-	-	Se observó la presencia de residuo metálico como cilindros metálicos semienterrado, deteriorado y oxidado que podrían causar cortaduras a la piel.

Restos de cilindros metálicos semienterrados cercanos a los puntos de

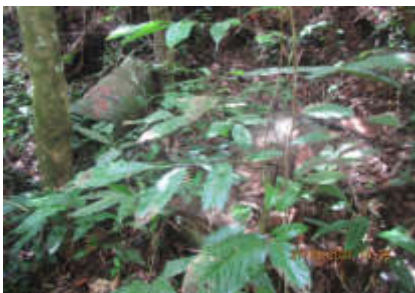
Restos de cilindros metálicos semienterrados cercanos a los puntos de muestreo S0411-SU-002

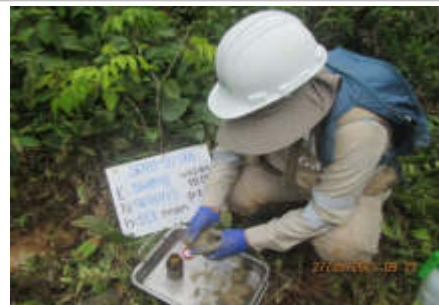
Muestreo de suelo donde se percibió olor a hidrocarburos en el punto S0411-SU-006

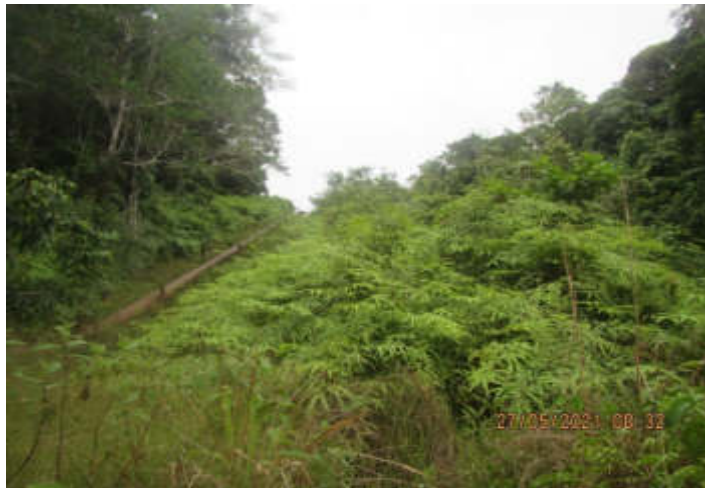
B) Derrames superficiales	-	-	Dentro del sitio, no se ha observado instalaciones que puedan originar derrames; sin embargo, en los alrededores se advierten derechos de vía de algunos oleoductos de los cuales se tienen los siguientes antecedentes: de la información de derrames reportados por Osinergmin se tiene Un derrame con código HID_EM_00117, a 170 m al este del sitio (Fecha de evento 07/02/2016), la cual describe: Derrame de fluido de producción ocurrido en la Línea de prueba de 6" a 100 m de la Batería Dorissa. Coordenadas UTM WGS 84 367012E/ 9696607N. Cabe mencionar que este derrame reportado se ubica en el ducto proveniente de la Plataforma A y que se dirige hacia la Batería Dorissa, en dirección este al sitio y pendiente abajo, por lo que el sitio se encuentra a mayor altura.

Foto del Ducto en su sección más próxima al sitio S0411

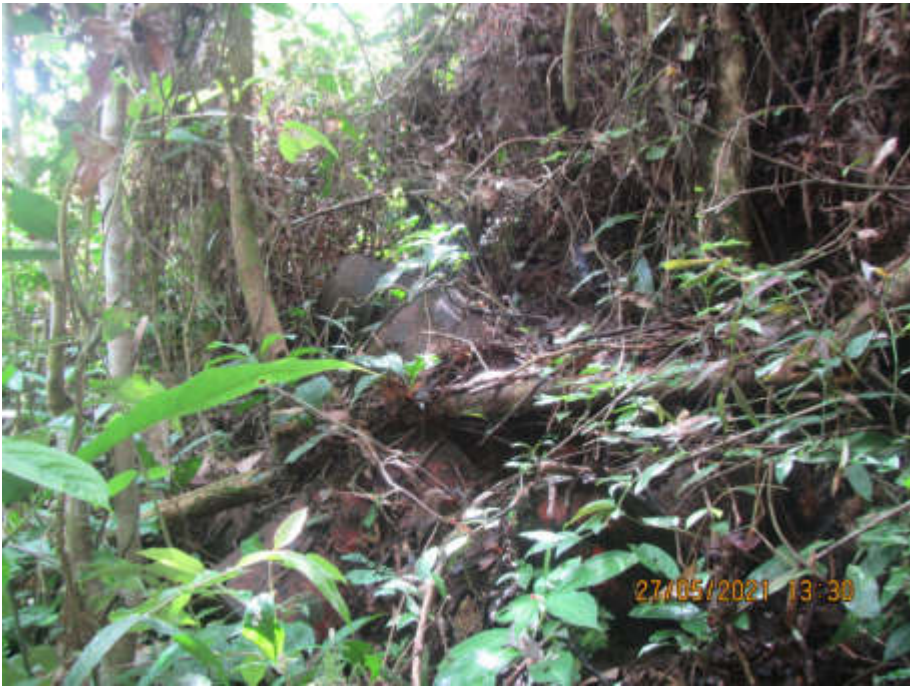
Fecha: 27/05/2021					
Hora: 13:49					
Coordenadas UTM -WGS 84 – Zona 18M					
Este (m): 0366733					
Norte (m): 9696657					
Altitud (m s. n. m.): 220					
Precisión: ± 3					
Descripción:	Cilindros metálicos en Punto de muestreo de suelo a nivel superficial, asimismo se ubica a 294 m al sur del derecho de vía de ductos provenientes de la Plataforma A que se dirigen a la Batería Dorissa.				
Distrito	Trompeteros	Provincia	Loreto	Departamento	Loreto
Fotografía 2 S0411-SU-001

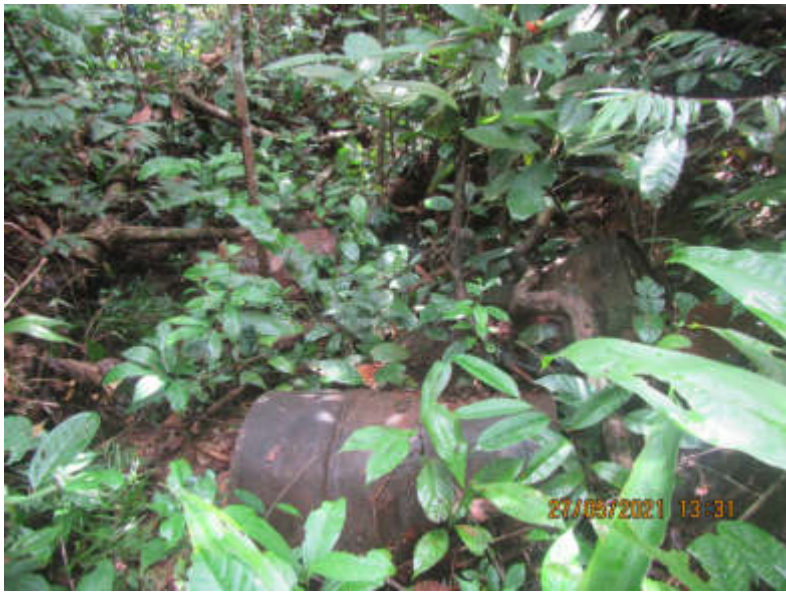
Fecha: 27/05/2021					
Hora: 13:46					
Coordenadas UTM -WGS 84 – Zona 18M					
Este (m): 0366733					
Norte (m): 9696657					
Altitud (m s. n. m.): 220					
Precisión: ± 3					
Descripción:	Los cilindros pasan inadvertidos en medio de la sotobosques, lo cual constituye un peligro para pobladores que andan el sitio

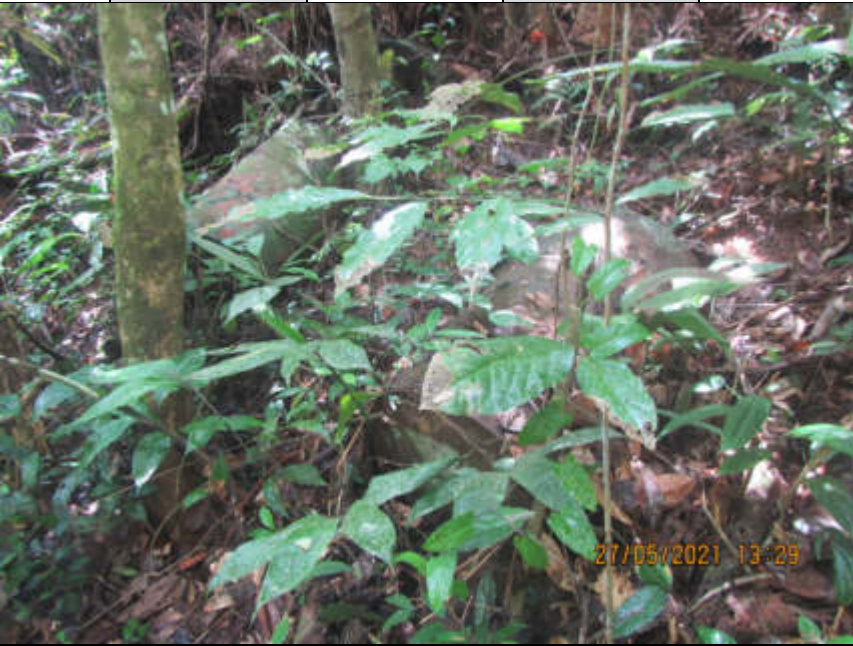
Fecha: 27/05/2021					
Hora: 13:12					
Coordenadas UTM -WGS 84 – Zona 18M					
Este (m): 0366802					
Norte (m): 9696643					
Altitud (m s. n. m.): 214					
Precisión: ± 3	Descripción: Cilindros mal abandonados en el Punto de muestreo de suelo a nivel superficial, asimismo se ubica a 248 m al sur del derecho de vía de ductos provenientes de la Plataforma A que se dirigen a la Batería Dorissa.				
Distrito	Trompeteros	Provincia	Loreto	Departamento	Loreto
Fotografía 4 S0411-SU-002

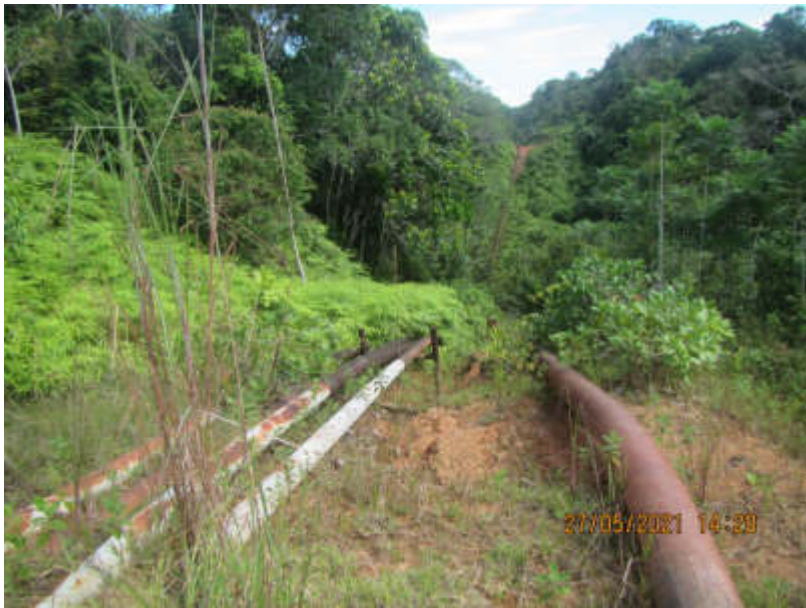
Fecha: 27/05/2021					
Hora: 13:17					
Coordenadas UTM -WGS 84 – Zona 18M					
Este (m): 0366802					
Norte (m): 9696643					
Altitud (m s. n. m.): 214					
Precisión: ± 3	Descripción: Ductos para transporte de Hidrocarburos hacia la Batería Dorisa y derecho de vía.

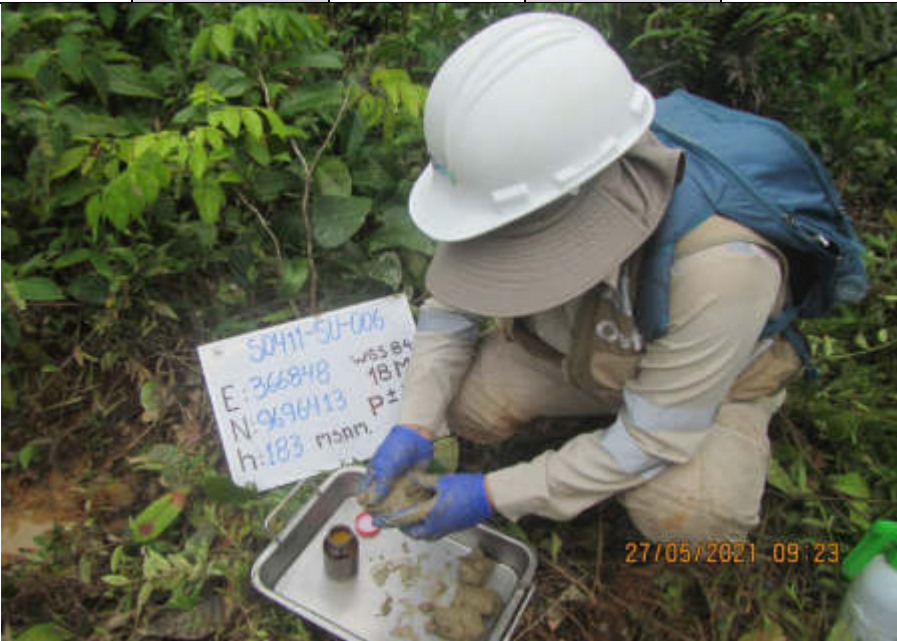
Fecha: 27/05/2021					
Hora: 09:23					
Coordenadas UTM -WGS 84 – Zona 18M					
Este (m): 0366848					
Norte (m): 9696413					
Altitud (m s. n. m.): 183					
Precisión: ± 3					
Descripción:	Punto de muestreo de suelo a nivel superficial, asimismo se ubica a 17 m al sur del derecho de vía de ductos provenientes de la Plataforma A que se dirigen a la Batería Dorissa.
