**INFORME N° 1094 - 2014-OEFA/DE-SDCA**

**ASUNTO** : Identificación de pasivo ambiental del subsector hidrocarburos con código de Ficha OEFA F01628, ubicado en el Lote VII/VI (ex Lote VII), en el distrito de La Brea de la provincia Talara del departamento de Piura.

### III. IDENTIFICACIÓN DE PASIVO AMBIENTAL DEL SUBSECTOR HIDROCARBUROS CON CÓDIGO DE FICHA OEFA F01628

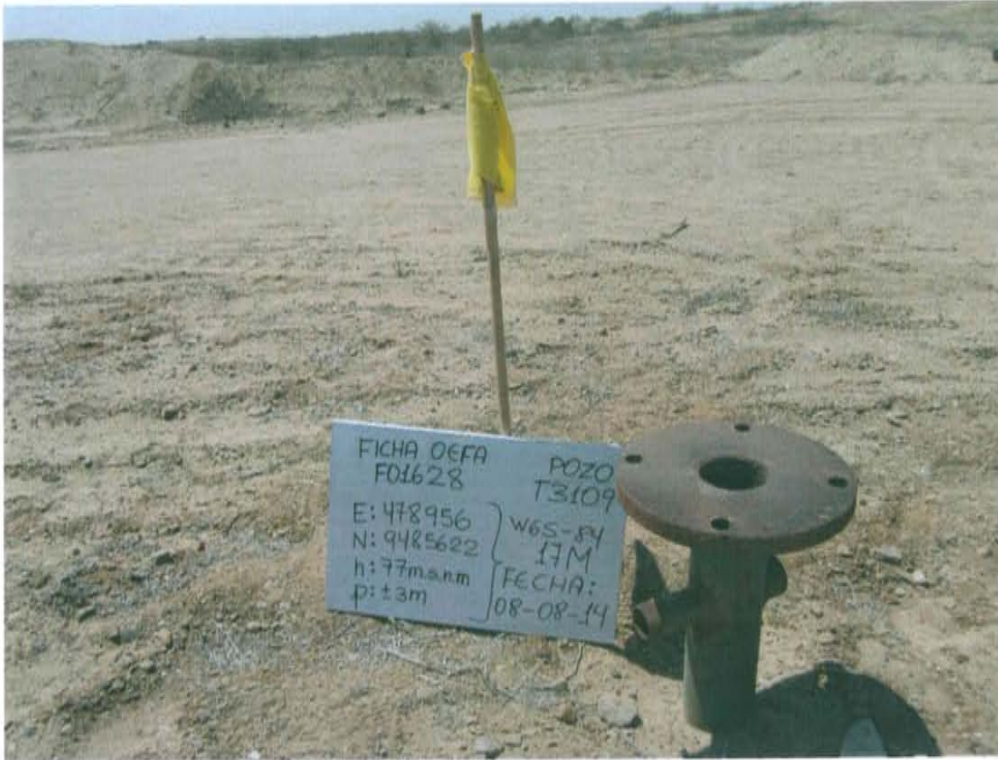
14. Durante la evaluación in situ realizada el 08 de agosto de 2014 por el OEFA se observó un pozo petrolero inactivo con terraplén habilitado y acceso vehicular hasta el pozo. Se observó casing de 5,5 plg con brida, sin cabezal ni válvulas u otro accesorio que pueda asegurar su hermetismo; sobresale un altura de 0,5 m sobre el nivel del suelo. Cabe resaltar que en la ficha de OSINERGMIN este pozo se encontró sin brida y al nivel del suelo distinto a lo evaluado en campo. No se evidenció fluido en el interior del pozo, no se observa afloramiento de hidrocarburo ni se percibieron emisiones gaseosas provenientes del pozo. Se ubicó restos de madera deteriorada en las cercanías al pozo (ver anexos 1, 2 y 3).

Fotografía N° 1. Pozo inactivo con código PERUPETRO T3109. Se observa casing con brida sin cabezal.

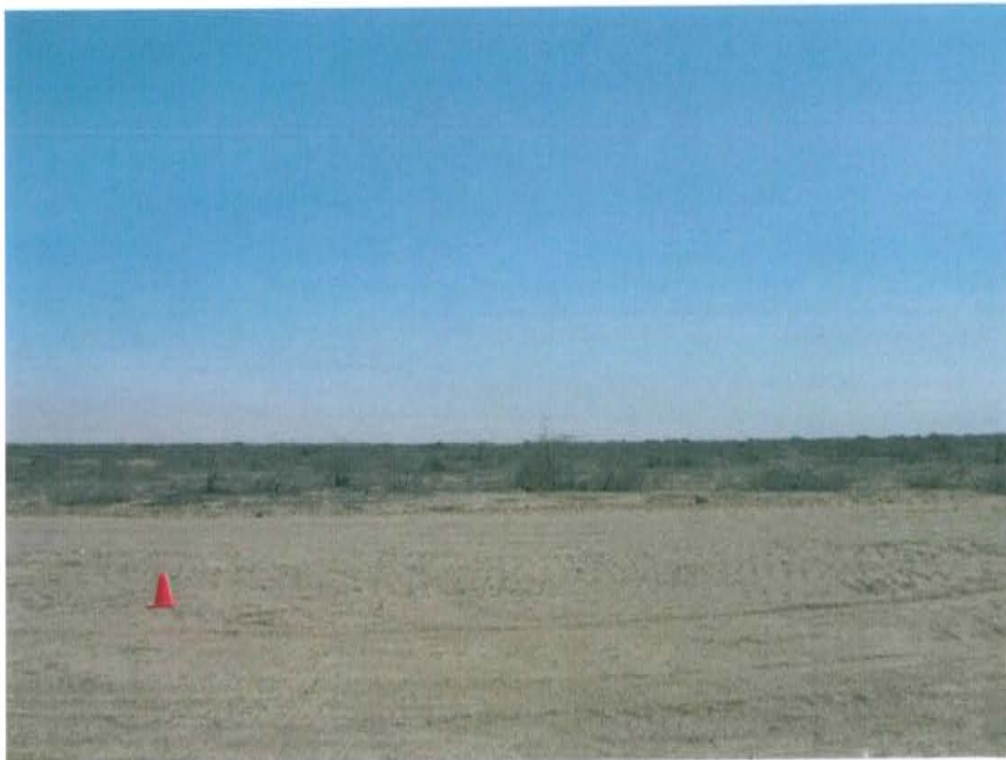
13. El área evaluada en la cual se ubica el pozo se encuentra en una zona desértica, de bosques secos, presenta un paisaje plano suavemente ondulado de pendientes suaves. Se observa suelo erosionado por la acción hídrica y eólica, presenta vegetación con formación de matorrales secos y arbustivos; asimismo, el terreno ha sido acondicionado como terraplén.

Fotografía N° 2. Vista panorámica del área circundante al Pozo T3109 donde se observa la presencia de vegetación propia de la zona.

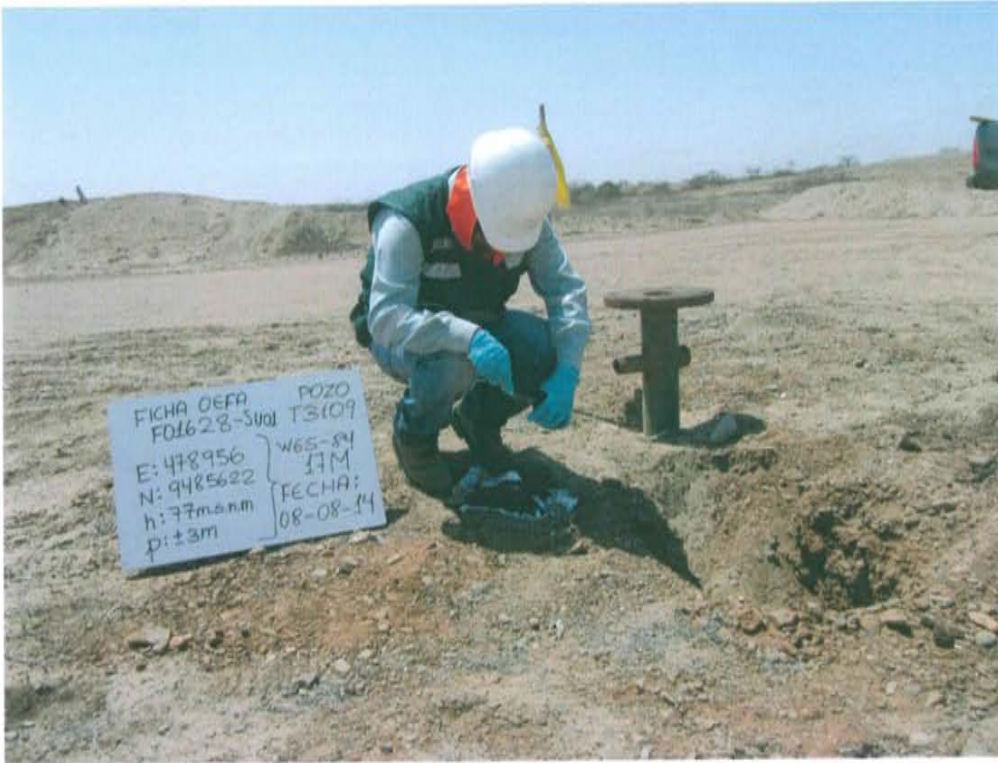
17. Producto del recorrido y exploración del área circundante al pozo, se ubicaron dos (2) puntos para la recolección de igual número de muestras puntuales de suelo para su correspondiente análisis en un laboratorio acreditado por INDECOPI. Para la toma de muestra se siguieron los criterios establecidos en la Guía para Muestreo de Suelos en el marco del Decreto Supremo N° 002-2013-MINAM, Estándares de Calidad Ambiental (ECA) para suelo, aprobado con R.M. N° 085-2014-MINAM - Ministerio del Ambiente.
18. La descripción y ubicación de los puntos de muestreo de suelo; así como, los parámetros analizados en laboratorio se detallan en la Tabla 1 (ver anexo 4).

Fotografía N° 3. Toma de muestra de suelo en el punto F01628-SU01, ubicado a 1,0 m aproximadamente del Pozo T3109.

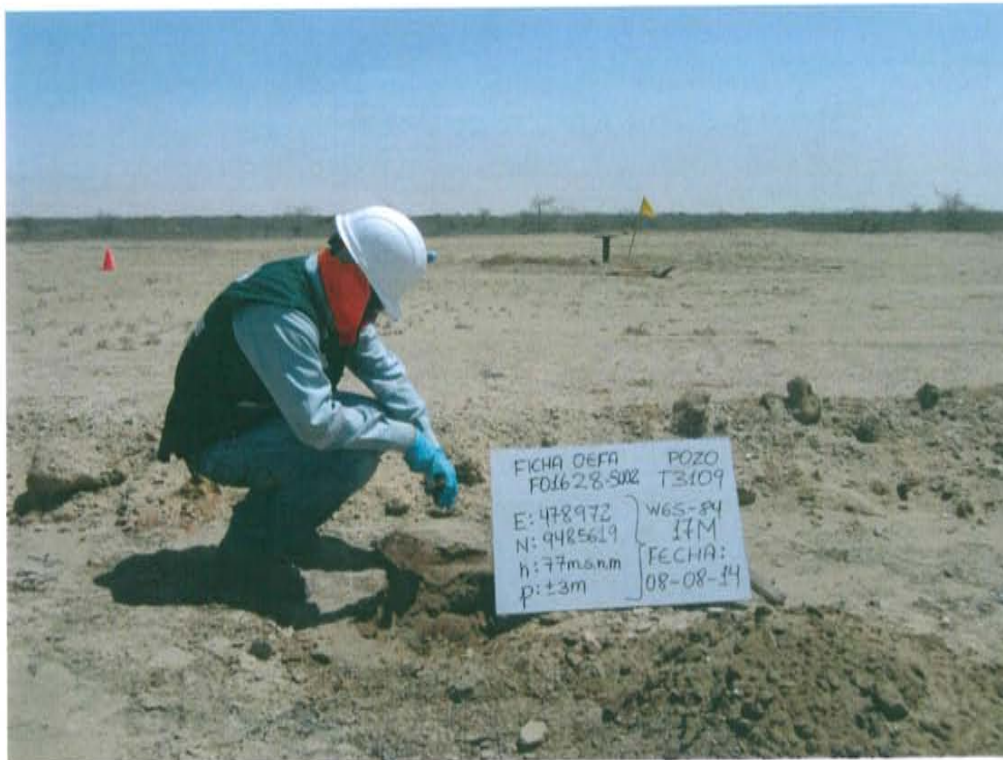
Fotografía N° 4. Toma de muestra de suelo en el punto F01628-SU02, ubicado a 12 m aproximadamente del Pozo T3109.

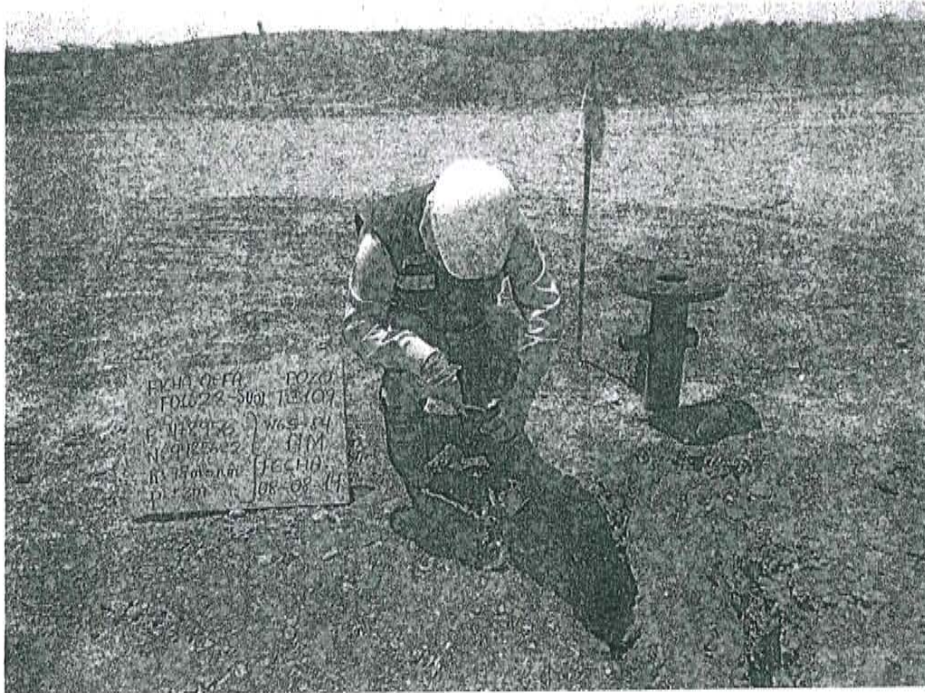
Fotografía N° 1. Toma de muestra de suelo en el punto F01628-SU01, ubicado a 1 m aproximadamente del Pozo T3109.

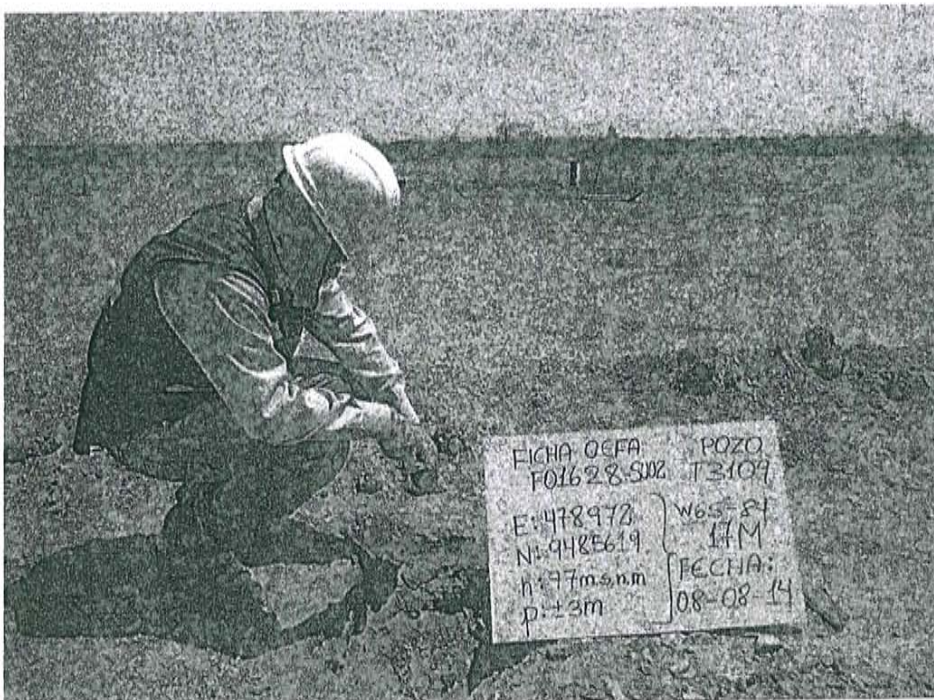
Fotografía N° 2. Toma de muestra de suelo en el punto F01628-SU02, ubicado a 12 m aproximadamente del Pozo T3109.

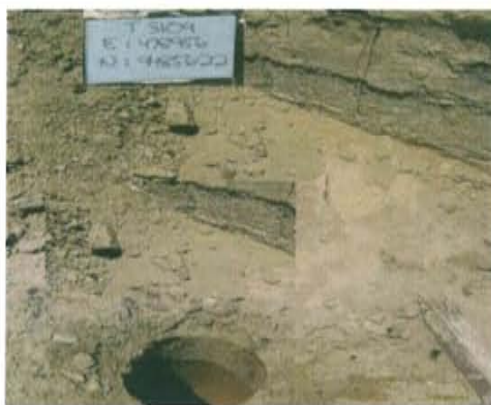
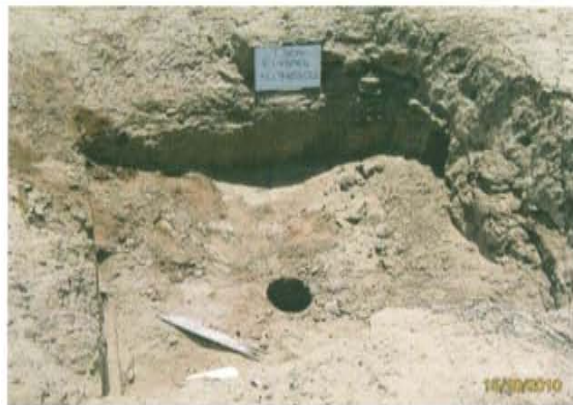
**3. REGISTRO FOTOGRÁFICO**

Pozo ATA, con fluido en el fondo, cantina destruida con restos de madera y concreto, sin acceso vehicular y vegetación seca en la zona.

Inadecuado Abandono de Pozo
