**INFORME N° 210 - 2015-OEFA/DE-SDCA-CIPASH**

**ASUNTO** : Identificación de pasivo ambiental del subsector hidrocarburos con  
código de Ficha OEFA F02157, ubicado en el Lote VII/VI (ex Lote VII),  
en el distrito de La Brea Negritos de la provincia Talara del  
departamento de Piura.

1. El presente Informe tiene por objeto comunicar que el pozo mal abandonado (con código PERUPETRO T\_200) y el suelo contaminado circundante a él, constituyen un pasivo ambiental del subsector hidrocarburos, identificado con código de Ficha OEFA F02157. Este pasivo ambiental se encuentra ubicado en el Lote VII/VI (ex Lote VII), en el distrito de La Brea Negritos de la provincia Talara del departamento de Piura, el cual fue verificado en campo el 09 de septiembre de 2014.

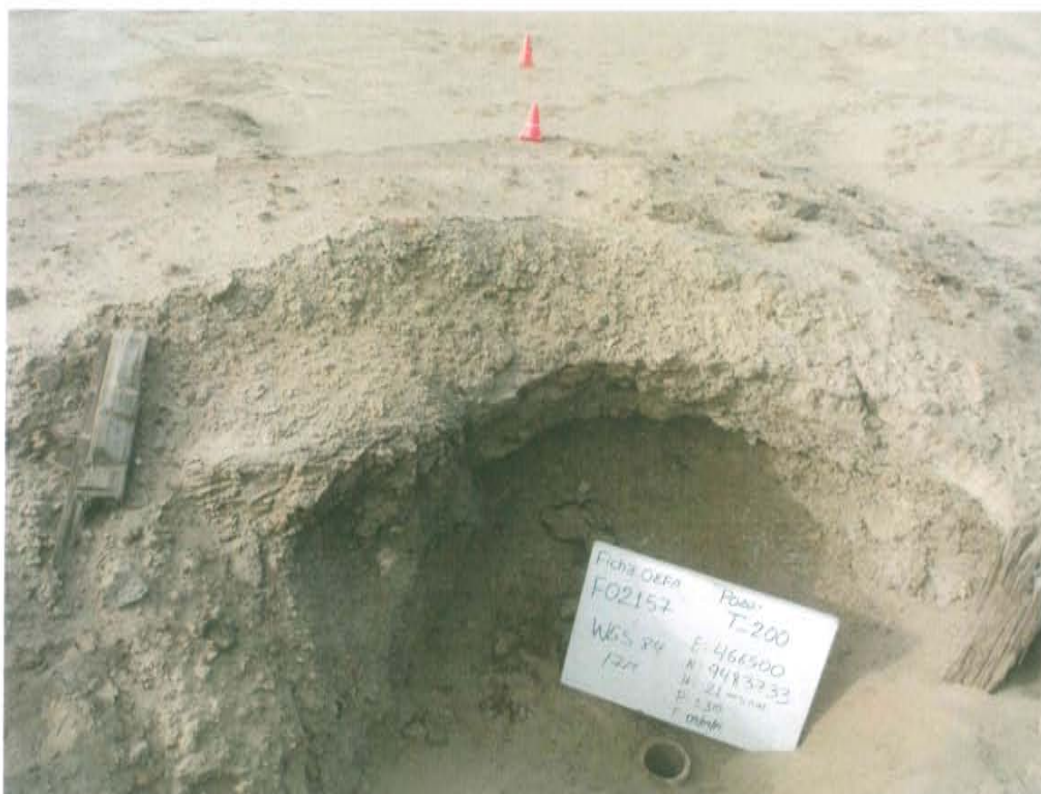
Fotografía N° 1. Se observa casing en el interior de un hoyo y se encuentra abierto al ambiente.

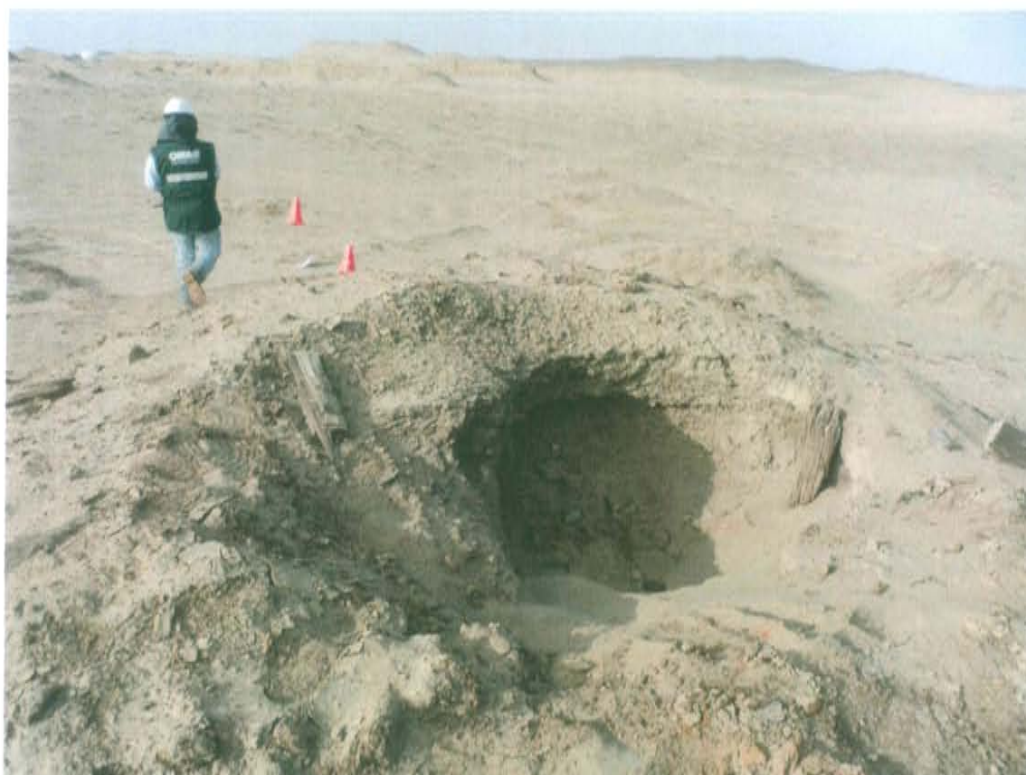
Fotografía N° 2. Vista panorámica del área evaluada del Pozo T\_200, presenta un aspecto desértico y ondulado en forma de dunas dentro de una quebrada seca de superficie natural con suelo arenoso

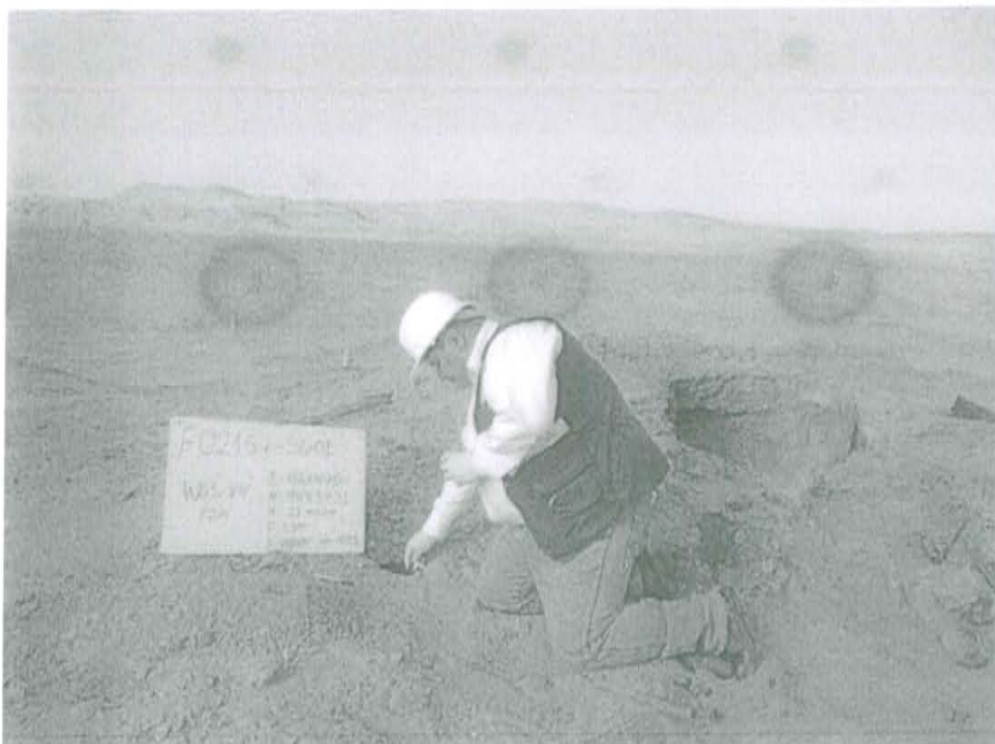
Fotografía N° 1. Toma de muestra de suelo en el punto F02157-SU01, ubicado a 3 m aproximadamente, al oeste del Pozo T\_200.

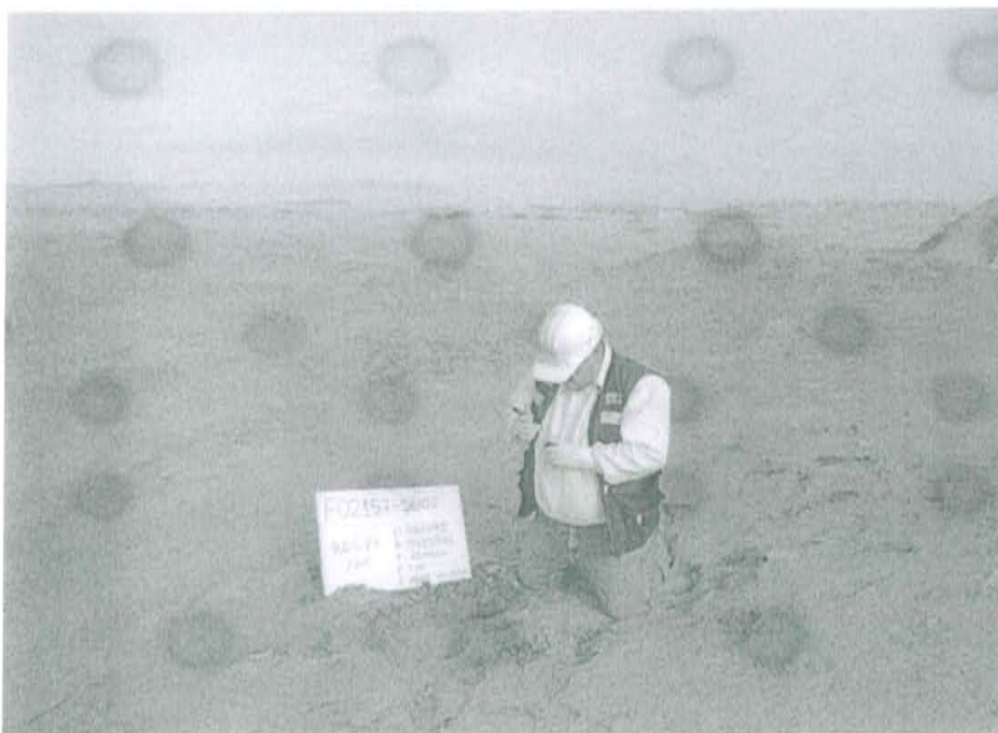
Fotografía N° 2. Toma de muestra de suelo en el punto F02157-SU02, ubicado a 14 m aproximadamente, al noroeste del Pozo T\_200.
