**INFORME N° 220 - 2015-OEFA/DE-SDCA-CIPASH**

**ASUNTO** : Identificación de pasivo ambiental del subsector hidrocarburos con  
código de Ficha OEFA F00418, ubicado en el Lote VII/VI (ex Lote  
VII), en el distrito de La Brea de la provincia Talara del  
departamento de Piura.

1. El presente Informe tiene por objeto comunicar que el pozo mal abandonado (con código PERUPETRO T2090) constituye un pasivo ambiental del subsector hidrocarburos, identificado con código de Ficha OEFA F00418. Este pasivo ambiental se encuentra ubicado en el Lote VII/VI (ex Lote VII), en el distrito de La Brea de la provincia Talara del departamento de Piura, el cual fue verificado en campo el 04 de junio de 2013.

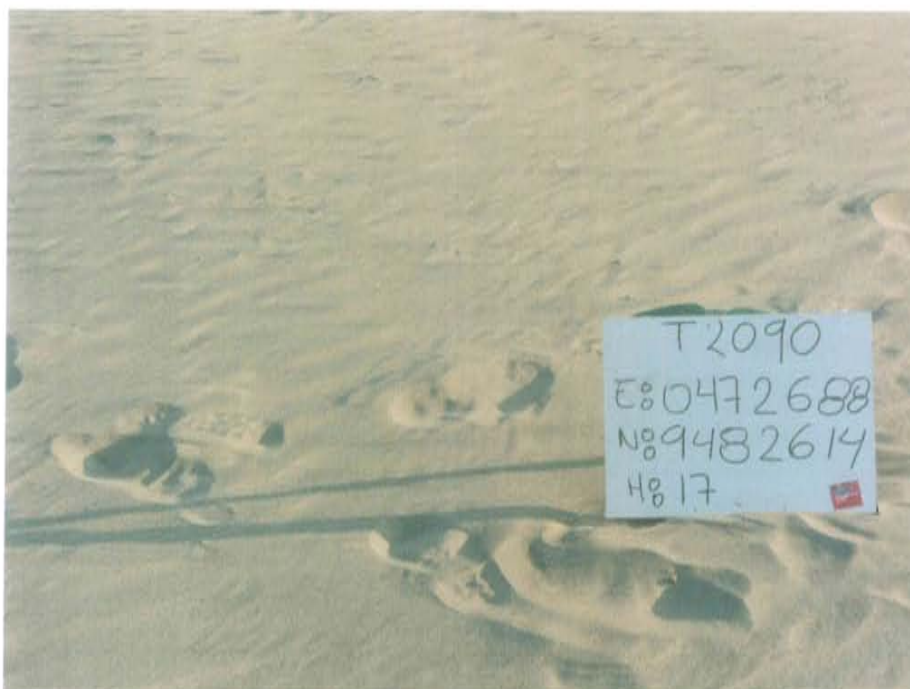
14. Durante la evaluación in situ realizada por el OEFA, el 4 de junio de 2013 no se ubicó al pozo a nivel superficial, ni se visualizó el terraplén ni el acceso vehicular hacia el pozo. Se observó que los alrededores a la coordenada de posible ubicación presentan gran

cantidad de arena acumulada producto del transporte de arena originado por los fuertes vientos de la zona, habiendo sido enterrados el pozo y su área circundante.

Fotografía N° 1. Pozo no ubicado a nivel superficial en las coordenadas geográficas establecidas por el OSINERGMIN, se presume que el pozo este enterrado producto del transporte de arena originado por los fuertes vientos.

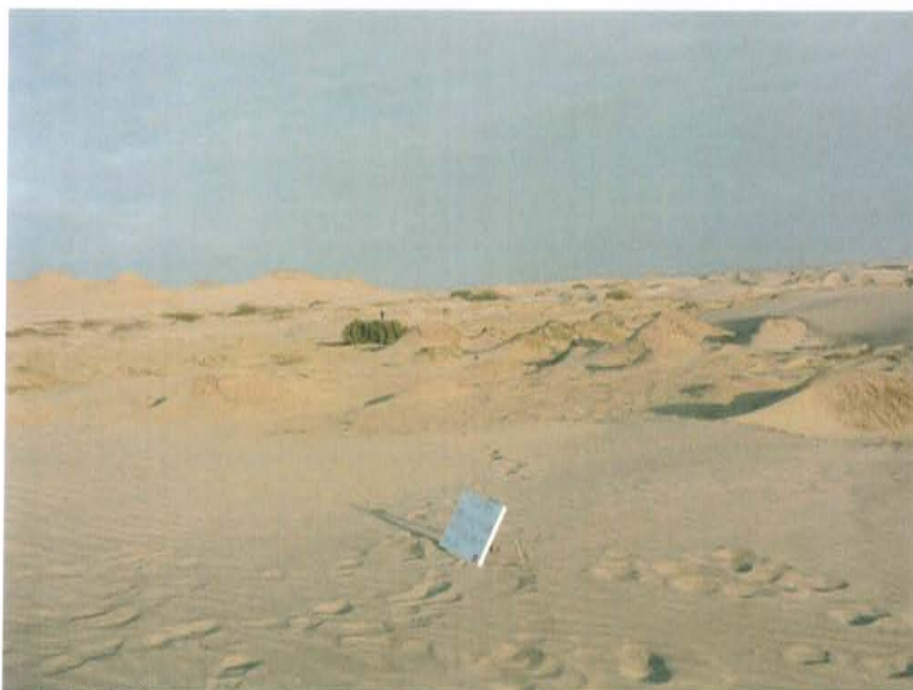
13. Área evaluada que se encuentra expuesta a erosión eólica que se acentúa durante los meses de verano, debido a la presencia y acción combinada de los fuertes vientos provenientes del Sur y Sureste, que presenta un aspecto general desértico y ondulado. Las dunas se caracterizan por sus formas monticulares y cónicas con pendientes superiores a 15% y con alturas que oscilan entre 2 y 4 metros. Normalmente se hallan cubiertas de vegetación arbustiva constituidas por algarrobos y bichayo.

Fotografía N° 2. Área evaluada que se encuentra expuesta a erosión eólica, debido a la presencia y acción combinada de los fuertes vientos, zona de aspecto general desértico y ondulado.

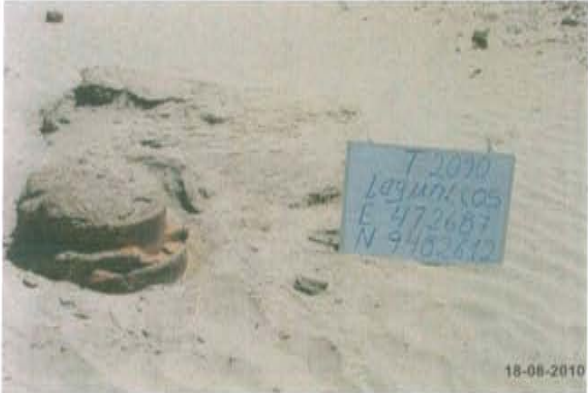
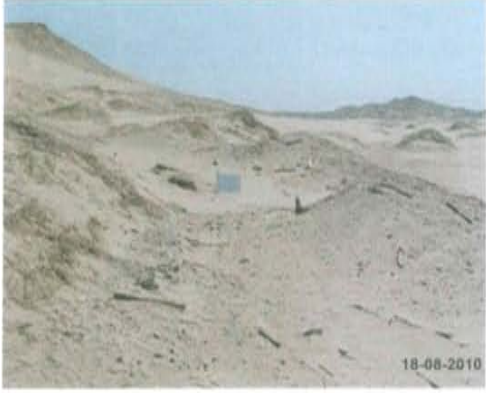
| <p> Estado del Pozo: ATA<br/> Descripción de los Componentes existentes del Pozo: El pozo cuenta con casing corroído y lleno de arena, sin plataforma.<br/> Descripción de los Aspectos Ambientales: No presenta Flora.<br/> Contaminación Ambiental Por: Derrame de hidrocarburos (Suelo Impregnados de Hidrocarburo en una área aproximada de 6 m2, Presencia de Residuos sólidos (Restos de madera).<br/> Descripción de referencias y/o acceso al Pozo: Sin acceso.<br/> Descripción del Aspecto Social: No se visualizó Indicios de presencia de pobladores para extracción de Hidrocarburo. </p> | | | |
| <i>Inadecuado abandono del pozo</i> | | | |
