**INFORME N° 752 - 2015-OEFA/DE-SDCA-CIPASH**

ASUNTO : Identificación de pasivo ambiental del subsector hidrocarburos  
con código de Ficha OEFA F02810, ubicado en el Lote III, en el  
distrito de La Brea de la provincia Talara del departamento de  
Piura.

1. El presente Informe tiene por objeto comunicar que el pozo mal abandonado (con código PERUPETRO T2021) y el suelo contaminado circundante a él, constituyen un pasivo ambiental del subsector hidrocarburos, identificado con código de Ficha OEFA F02810. Este pasivo ambiental se encuentra ubicado en el distrito de La Brea de la provincia de Talara del departamento de Piura en el Lote III, el cual fue verificado en campo el 31 de enero de 2015.

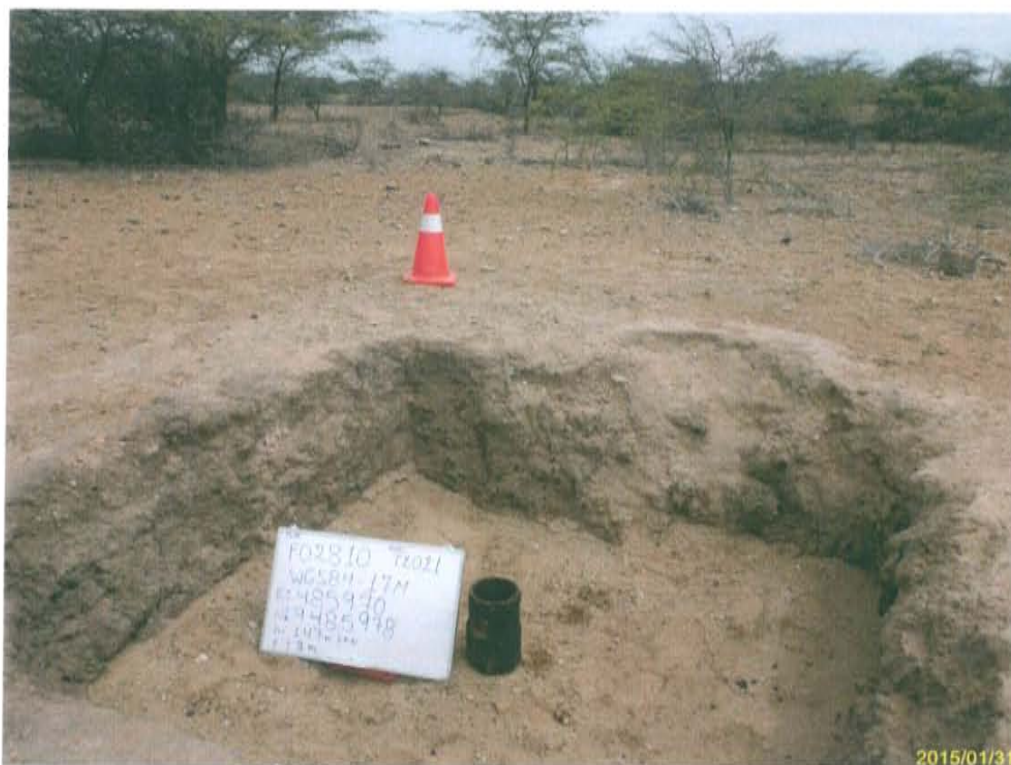
Fotografía N° 1. Identificación del pozo inactivo con código PERUPETRO T2021 en el que se observa casing de aproximadamente 5,5 plg de diámetro sobresaliendo en 0,24 m desde el interior de una excavación de sección rectangular, sin elementos de cierre que aseguren su hermetismo por lo que se considera abierto y expuesto a la ambiente.

14. Durante la evaluación *in situ* realizada por el OEFA el 31 de enero de 2015, se encontró un pozo inactivo que cuenta con casing de aproximadamente 5,5 plg de diámetro sobresaliendo en 0,24 m, sin elementos de cierre que asegurasen su hermetismo por lo que se le consideró abierto y expuesto al ambiente. El casing se localizó en el interior de una excavación (posible cantina deteriorada) de sección rectangular de 2 m x 1,9 m y con una profundidad de 0,6 m. No se observaron afloramientos superficiales de líquidos ni se percibieron olores característicos a hidrocarburos por emisión de gases desde el pozo, sin embargo se observó suelo con presencia de hidrocarburos alrededor del pozo. El pozo se ubica un terraplén deteriorado con acceso vehicular hasta la ubicación del pozo a través de una trocha carrozable en regular estado de conservación (ver anexos 1 y 2).

Pozo inactivo que cuenta con casing de aproximadamente 5,5 plg de diámetro sobresaliendo en 0,24 m, sin elementos de cierre que asegurasen su hermetismo por lo que se le considera abierto y expuesto al ambiente. El casing se localiza en el interior de una excavación (posible cantina deteriorada) de sección rectangular de 2 m x 1,9 m y con una profundidad de 0,6 m. No se observa afloramientos superficiales de líquidos ni se perciben olores característicos a hidrocarburos por emisión de gases desde el pozo; sin embargo, se observa suelo con presencia de hidrocarburos alrededor del pozo. El pozo se ubica en un terraplén deteriorado con acceso vehicular hasta la ubicación del pozo a través de una trocha carrozable en regular estado de conservación.

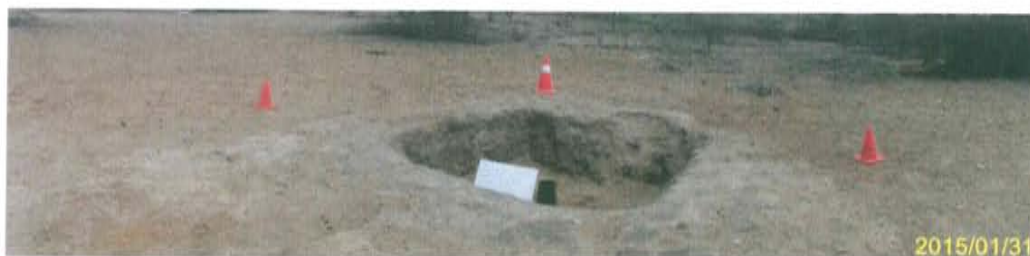
Fotografía N° 2. Vista panorámica del área circundante al pozo T2021, con topografía de llanura extensa y con presencia de vegetación típica de la zona sin visualizarse cursos de agua activos ni viviendas en los alrededores.

13. El área evaluada en el que se ubica el pozo se caracteriza por tener una topografía plana rodeada por una llanura extensa y con presencia de vegetación destacando las especies de *Acacia macracantha* "faique", *Prosopis palida* "algarrobo", *Capparis ovalifolia* "vichayo", *Capparis angulata* "sapote" y *Acacia farnesiana* "espino" y se encuentra en el tramo lateral de una vía de acceso (trocha carrozable). No se observaron cursos de agua activos en los alrededores ni viviendas en las cercanías, tampoco actividades industriales/extractiva en operación en los 200 m en los alrededores. Por otro lado, también se obtuvieron registros indirectos por cantos de la presencia de aves en los alrededores.

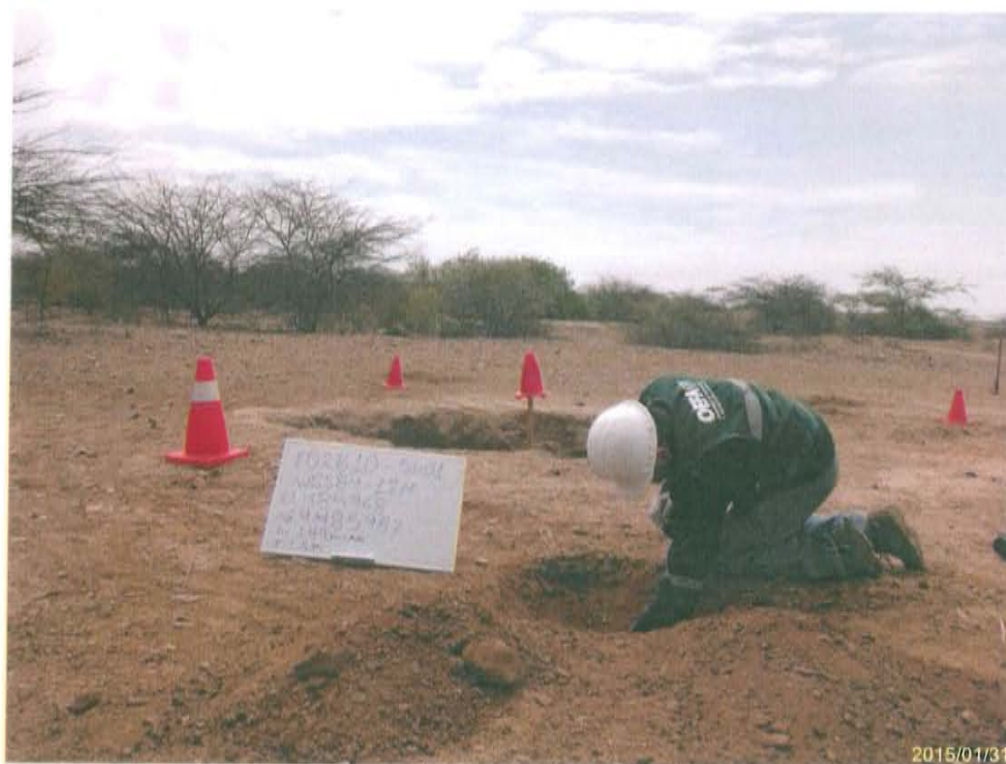
Fotografía N° 3. Toma de muestra de suelo en el punto F02810-SU01, ubicado a 3 m de distancia aproximadamente del Pozo T2021.

| Matriz | Código del punto de muestreo | Parámetros analizados | Descripción | WGS 84 ZONA 17M | |
|---|---|---|---|---|---|
| Suelo | F02810-SU01 | FH F1 (C <sub>6</sub> -C <sub>10</sub> )*<br>FH F2 (C <sub>10</sub> -C <sub>28</sub> )<br>FH F3 (C <sub>28</sub> -C <sub>40</sub> ) | La muestra de suelo se tomó a 3 m al noreste del pozo con suelo de textura arcillosa arenosa con presencia de grava y con olor a hidrocarburos y a una profundidad de 0,30 m de la superficie del suelo. | 487491 | 9537822 |

| Matriz | Código de muestra | Parámetros analizados | Resultado | Unidad | ECA o norma referencial | % que se encuentra por encima del ECA o norma referencial | Laboratorio | Número de informe de ensayo de laboratorio |
|---|---|---|---|---|---|---|---|---|
| Suelo | F02810-SU01 | FH F2 (C <sub>10</sub> -C <sub>28</sub> ) | 1 959 | mg/kg | 1 200 | 63,3 % | AGQ PERÚ S.A.C | S-15/04807 |

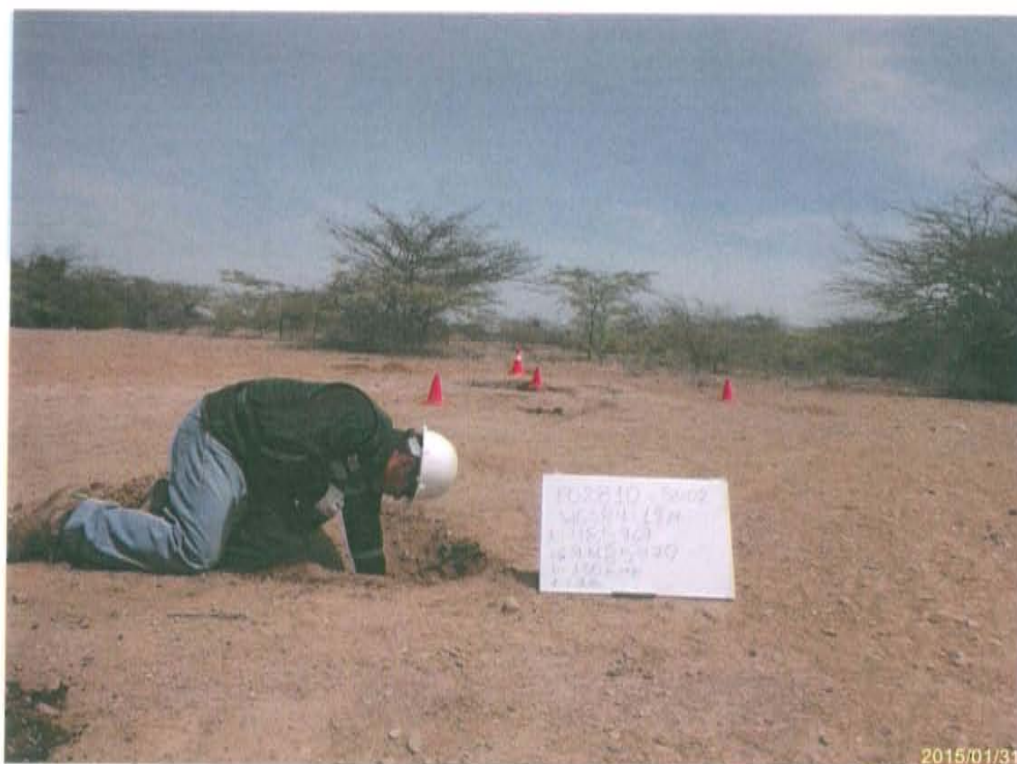
Fotografía N° 4. Toma de muestra de suelo en el punto F02810-SU02, ubicado a 9 m aproximadamente del Pozo T2021.

| Matriz | Código del punto de muestreo | Parámetros analizados | Descripción | WGS 84 ZONA 17M | |
|---|---|---|---|---|---|
| Suelo | F02810-SU02 | FH F1 (C <sub>6</sub> -C <sub>10</sub> )*<br>FH F2 (C <sub>10</sub> -C <sub>28</sub> )<br>FH F3 (C <sub>28</sub> -C <sub>40</sub> ) | La muestra de suelo se tomó a 9 m al sur del pozo con suelo de textura arcillosa arenosa con presencia de grava y con olor a hidrocarburos y a una profundidad de 0,35 m de la superficie del suelo. | 485967 | 9485970 |

| Matriz | Código de muestra | Parámetros analizados | Resultado | Unidad | ECA o norma referencial | % que se encuentra por encima del ECA o norma referencial | Laboratorio | Número de informe de ensayo de laboratorio |
|---|---|---|---|---|---|---|---|---|
| Suelo | F02810-SU02 | FH F2 (C <sub>10</sub> -C <sub>28</sub> ) | 3 297 | mg/kg | 1 200 | 174,8 % | AGQ PERÚ S.A.C | S-15/04808 |

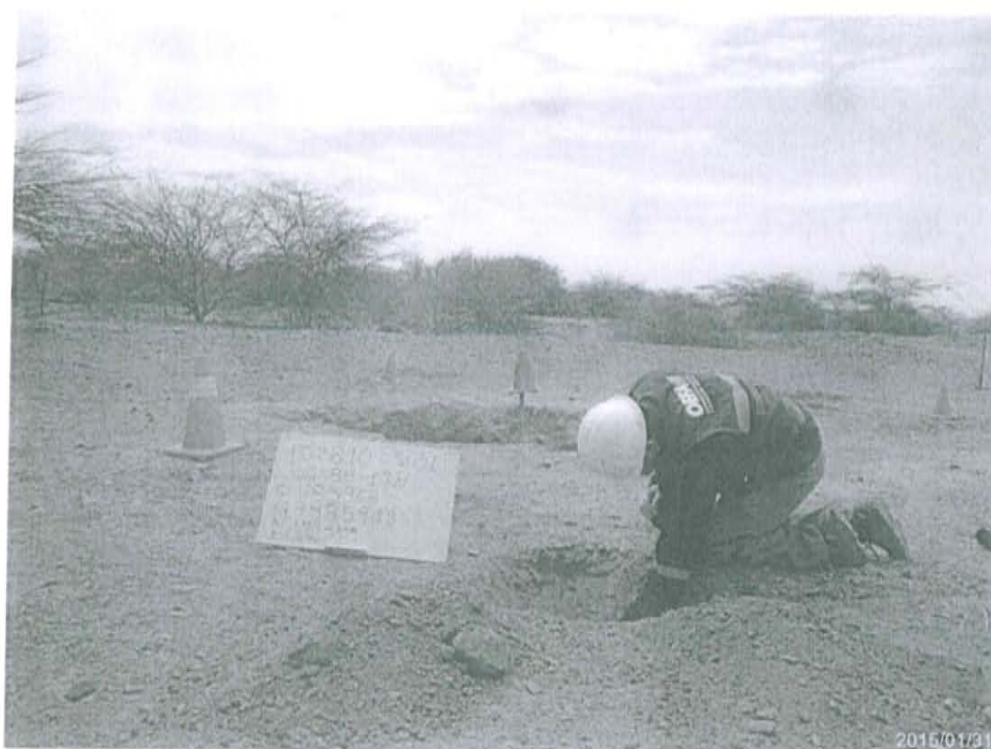
Fotografía N° 1. Toma de muestra de suelo en el punto F02810-SU01, ubicado a 3 m aproximadamente del Pozo T2021.

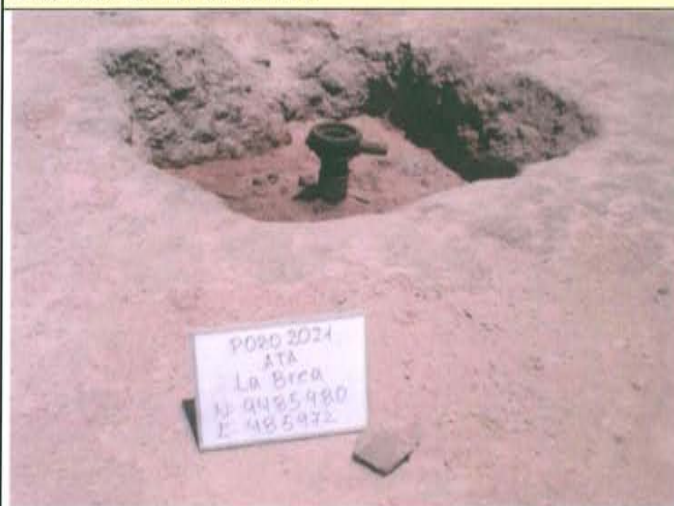
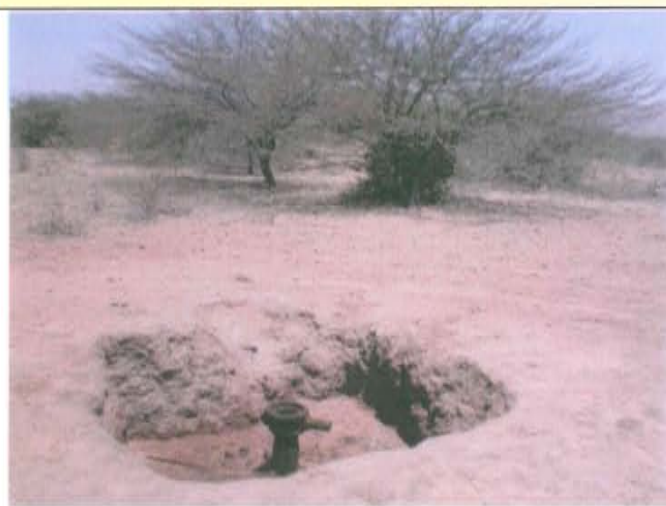
**3. REGISTRO FOTOGRÁFICO**

En la plataforma del pozo ATA T2021 se observó suelos impregnados con hidrocarburos a nivel de superficie, no se observaron poblaciones cercanas, existen vías de acceso hacia el pozo. Las especies vegetales identificadas fueron Algarrobo, Espino, Zapote, Gramíneas y otras.

Pozo mal abandonado
