INFORME N° 180 - 2014-OEFA/DE-SDCA-CIPASH

ASUNTO : Identificación de pasivo ambiental del subsector hidrocarburos con
código de Ficha OEFA F00105, ubicado en el Lote VII/VI (ex Lote
VII), en el distrito de La Brea Negritos, provincia de Talara del
departamento de Piura.

III. IDENTIFICACIÓN DE PASIVO AMBIENTAL DEL SUBSECTOR HIDROCARBUROS CON CÓDIGO DE FICHA OEFA F00105

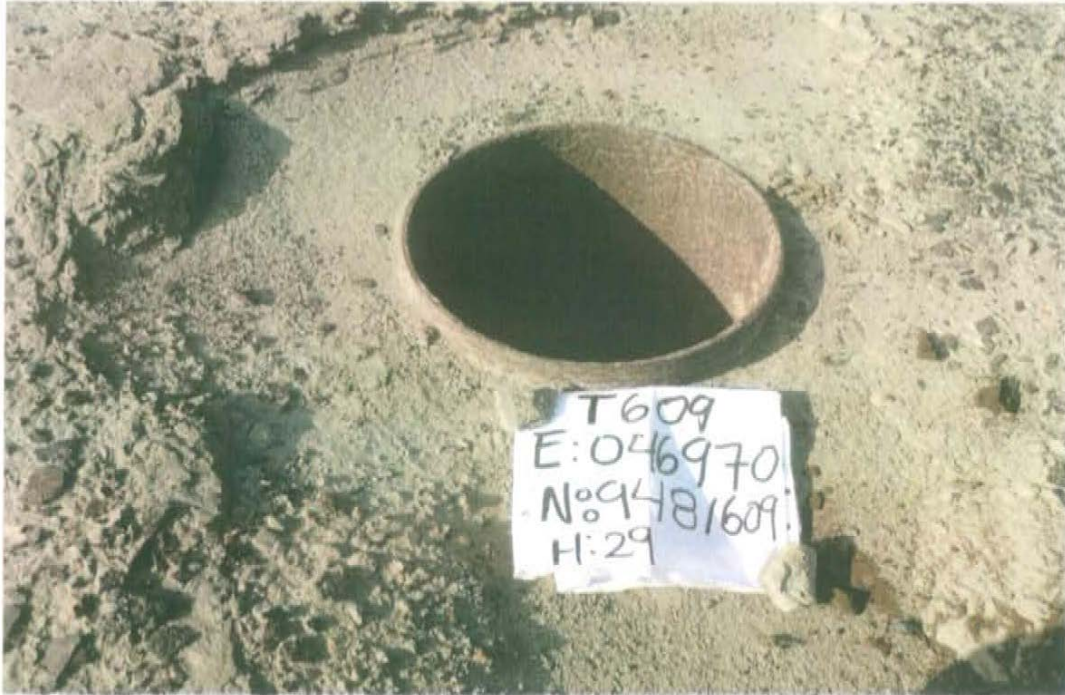
Fotografía N° 1. Vista de ubicación del pozo se observa el casing abierto y la brida en estado de corrosión, sin elementos de cierre que garanticen su hermeticidad.

- 14 Durante la evaluación in situ por el OEFA realizada el 9 de mayo del 2013 se constató un pozo inactivo, con casing (tubería de revestimiento) en estado de corrosión abierto al ambiente al nivel del suelo de 9,8 pulgadas de diámetro sin elementos de cierre, el pozo no está cerrado herméticamente sin embargo no se evidencia de afloramiento superficial de líquidos ni se percibe olores característicos a hidrocarburos proveniente del pozo (ver anexos 1,2 y 3).

- 16 En ese sentido, de la revisión documentaria y evaluación in situ se tiene que el pozo se encuentra mal abandonado, toda vez que no se encuentra herméticamente cerrado ni en condiciones seguras para el abandono, conforme se establece en el Artículo 2° del Decreto Supremo N° 032-2004-EM - Reglamento de las Actividades de Exploración y Explotación de Hidrocarburos⁶.

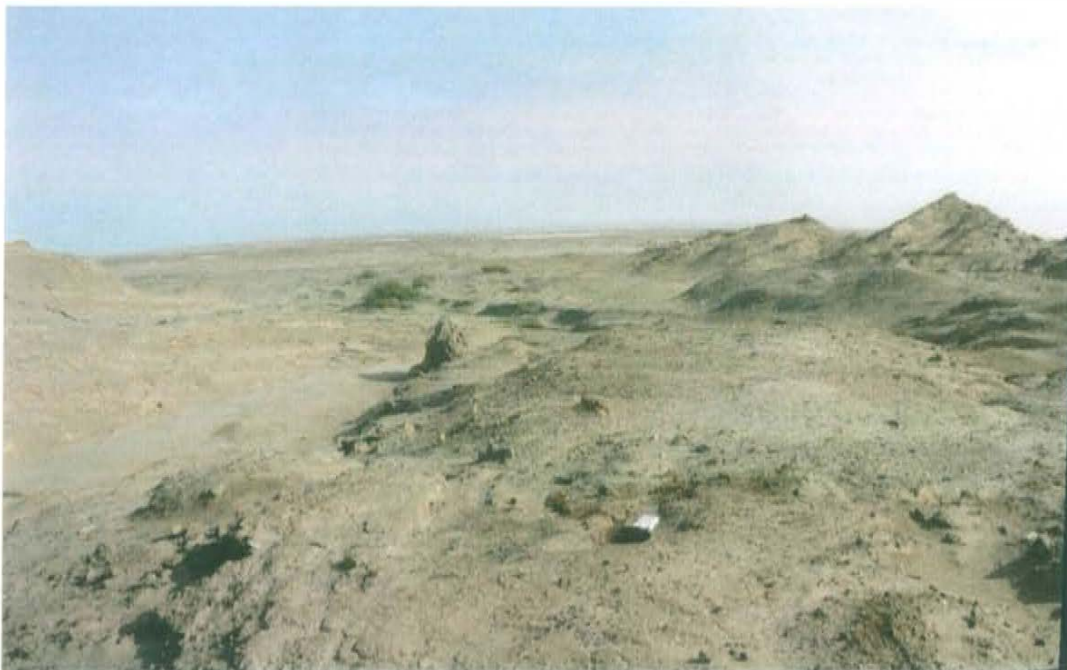
Fotografía N°2. Vista panorámica del área donde se ubica el pozo se observa el relieve plano y la vegetación natural existente en su entorno.

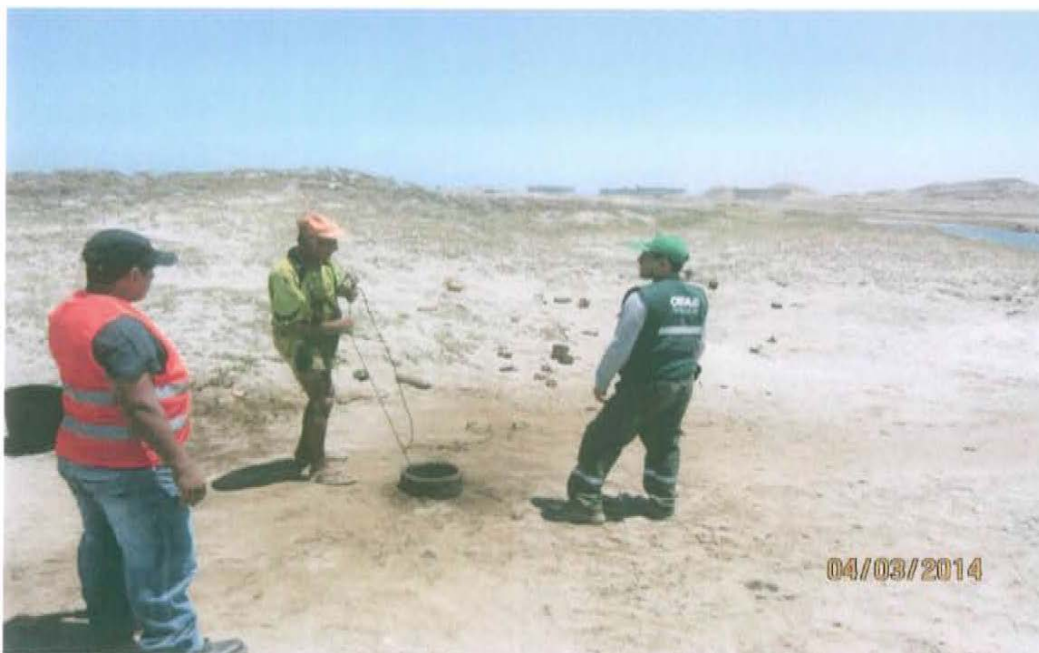
Fotografía N° 3. Vista de la extracción artesanal de hidrocarburos que se realiza en el área de ubicación del pozo T_609

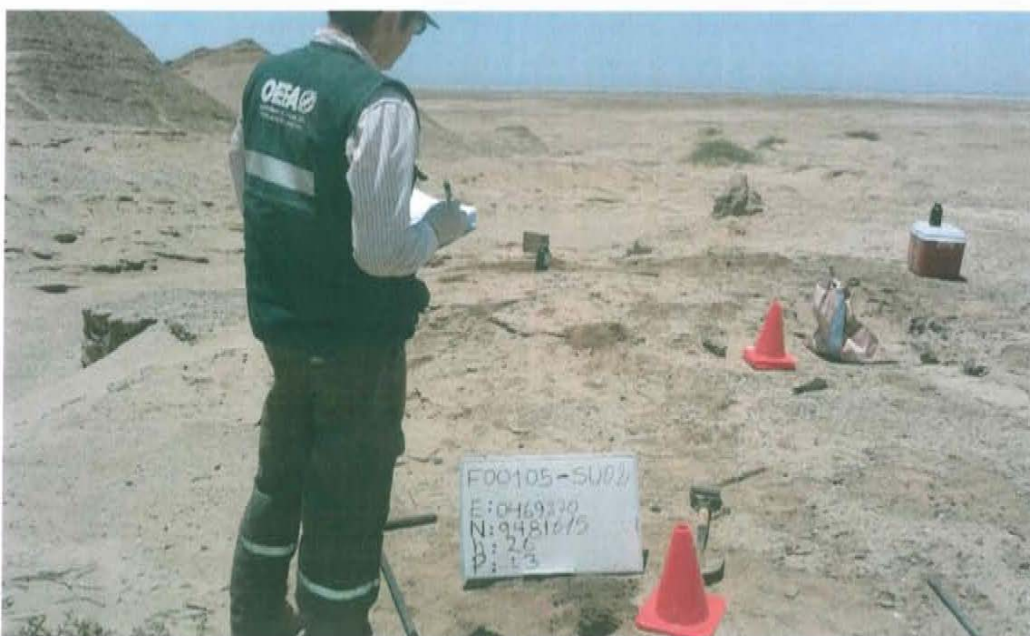
Fotografía N° 4. Vista de la toma de muestra de suelo en el área de ubicación del pozo en el punto F00105-SU01.

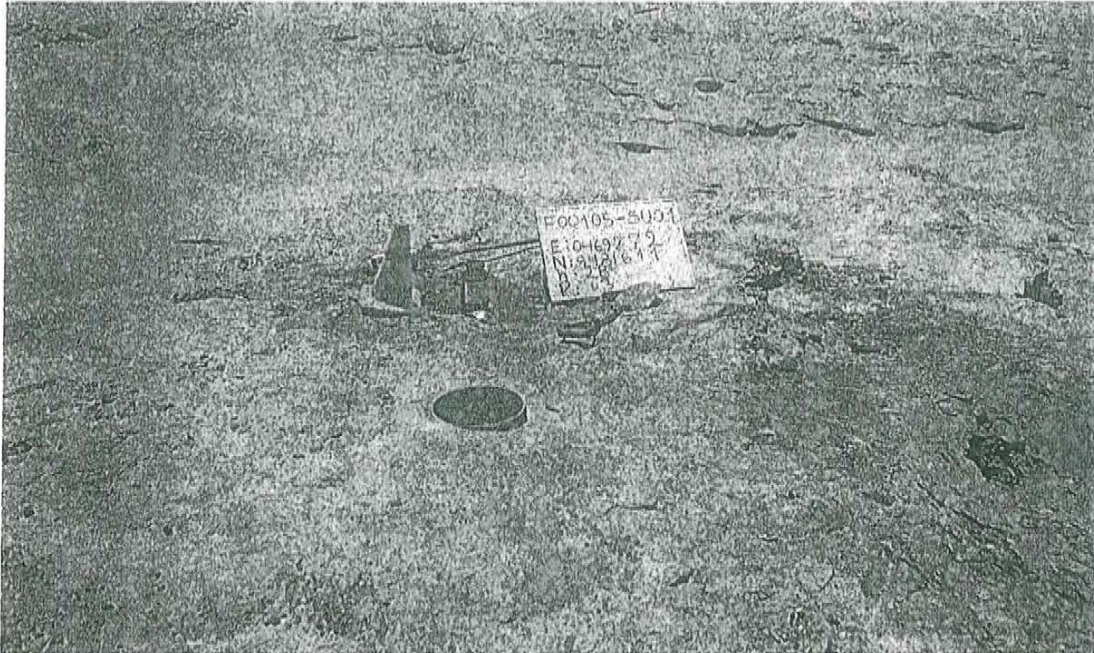
Fotografía N° 1. Toma de muestra de suelo en el punto F00105-SU01, ubicado a 1 m aproximadamente del Pozo T_609.

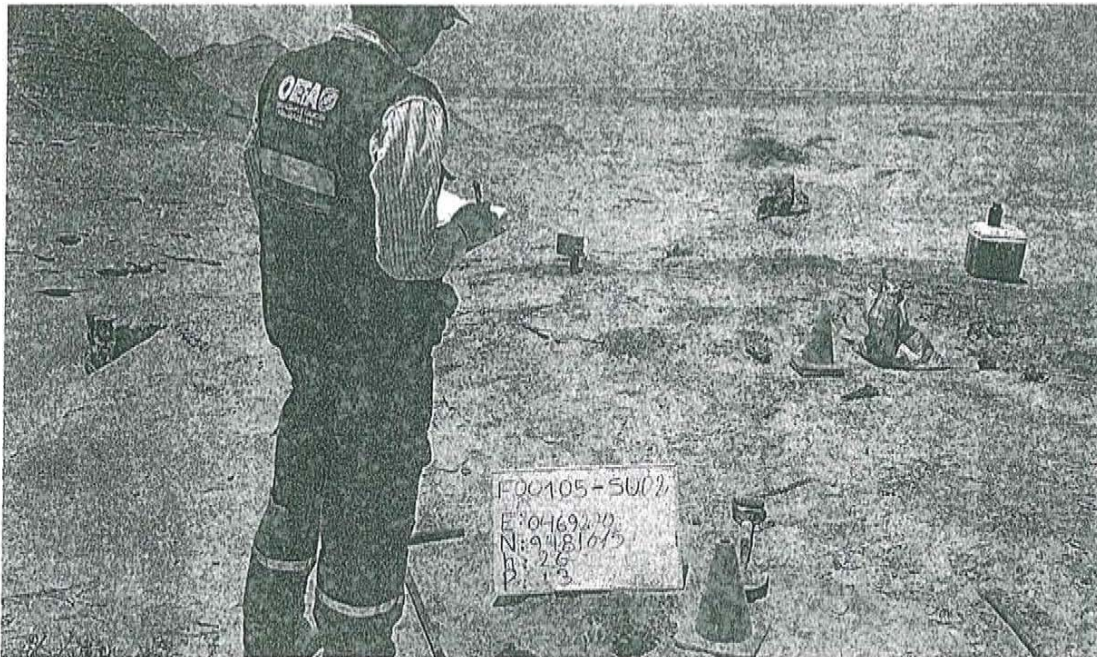
Fotografía N° 2. Toma de muestra de suelo en el punto F00105-SU02, ubicado a 5 m aproximadamente del Pozo T_609.

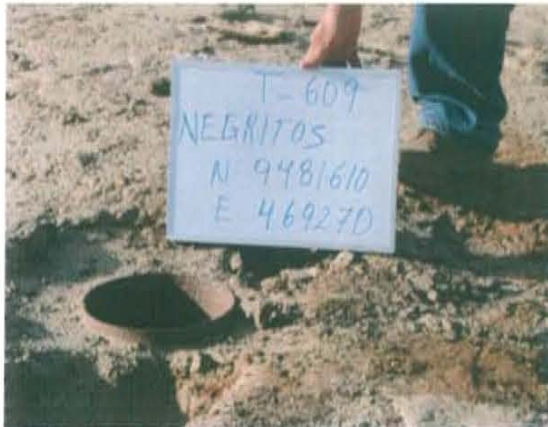
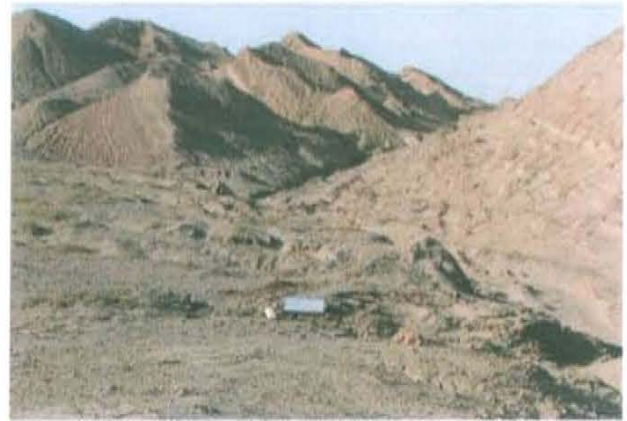
2. DESCRIPCIÓN DEL PASIVO AMBIENTAL
Estado del Pozo: ATA
Descripción de los Componentes existentes del Pozo: El pozo cuenta con casing de superficie, sin plataforma.
Descripción de los Aspectos Ambientales: Flora: Presencia de Gramínea.
Contaminación Ambiental Por: Derrame de hidrocarburos (Suelo Impregnados de Hidrocarburo en una área aproximada de 4 m2), Presencia de Residuos sólidos (Madera).
Descripción de referencias y/o acceso al Pozo: Sin acceso.
Descripción del Aspecto Social: No se visualizó indicios de presencia de pobladores para extracción de hidrocarburo.
3. REGISTRO FOTOGRÁFICO

4. CAUSA / ORIGEN
Inadecuado abandono del pozo
5. TIPOS DE PASIVOS AMBIENTALES (Marque con X el que corresponda).
