## INFORME N° 1414 - 2015-OEFA/DE-SDCA-CIPASH

Asunto : Identificación de pasivo ambiental del subsector hidrocarburos con  
código de Ficha OEFA F03008, ubicado en el Lote VII/VI (ex Lote  
VI), en el distrito de Pariñas de la provincia Talara del  
departamento de Piura.

## **V. IDENTIFICACIÓN DE PASIVO AMBIENTAL DEL SUBSECTOR HIDROCARBUROS CON CÓDIGO DE FICHA OEFA F03008**

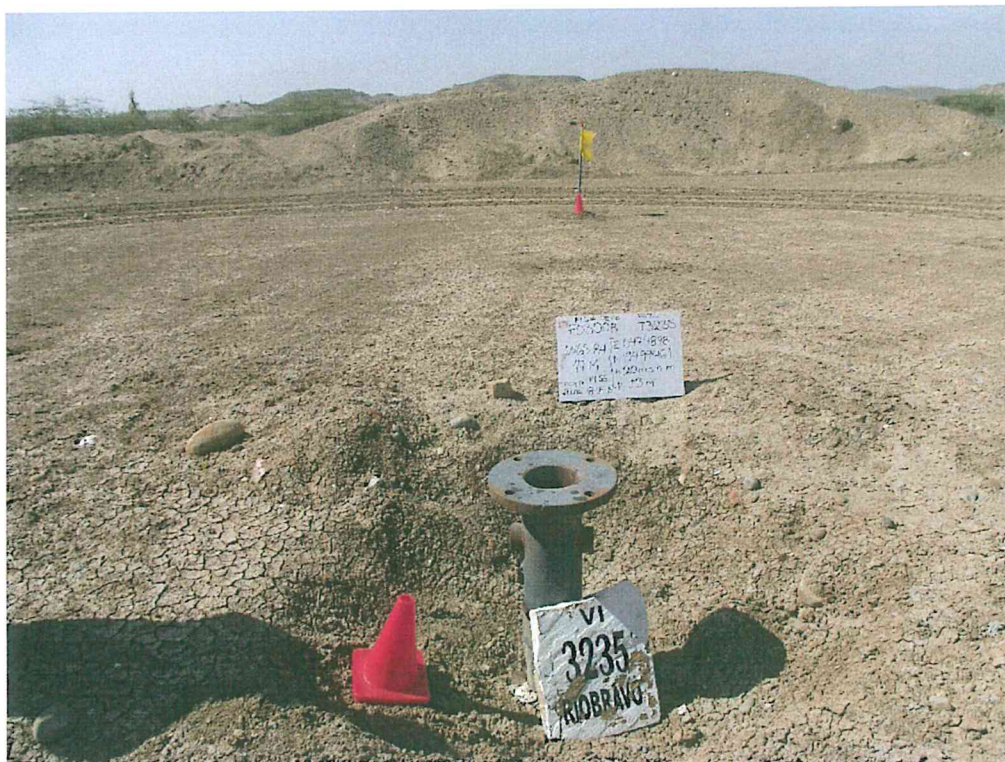
14. Durante la evaluación *in situ* realizada por el OEFA el 18 de abril de 2015, se ubicó un pozo inactivo dentro de una pequeña excavación. Se observó un pozo, con casing ligeramente corroído, sin cabezal y unido a la mitad inferior de una brida de 12 pulgadas de diámetro, el casing presenta 2 tuberías laterales sin válvulas que aseguren su hermetismo. No se observó afloramiento de fluidos pero si señales de derrame de hidrocarburo en el suelo alrededor del pozo. El pozo contaba con acceso vehicular por medio de una trocha carrozable hasta 10 m de distancia de la plataforma no habilitada.

Fotografía N° 1. Ubicación del pozo inactivo T3235 dentro de una pequeña excavación. Se observó un casing ligeramente corroído, sin cabezal y unido a la mitad inferior de una brida de 12 pulgadas de diámetro, el casing presenta 2 tuberías laterales sin válvulas que aseguren su hermetismo.

17. En ese sentido, de la revisión documentaria y evaluación *in situ* se tiene que el pozo se encuentra mal abandonado, toda vez que no se encuentra herméticamente cerrado ni en condiciones seguras para el abandono, conforme se establece el Artículo 2° del Decreto Supremo N° 032-2004-EM - Reglamento de las Actividades de Exploración y Explotación de Hidrocarburos<sup>6</sup>.

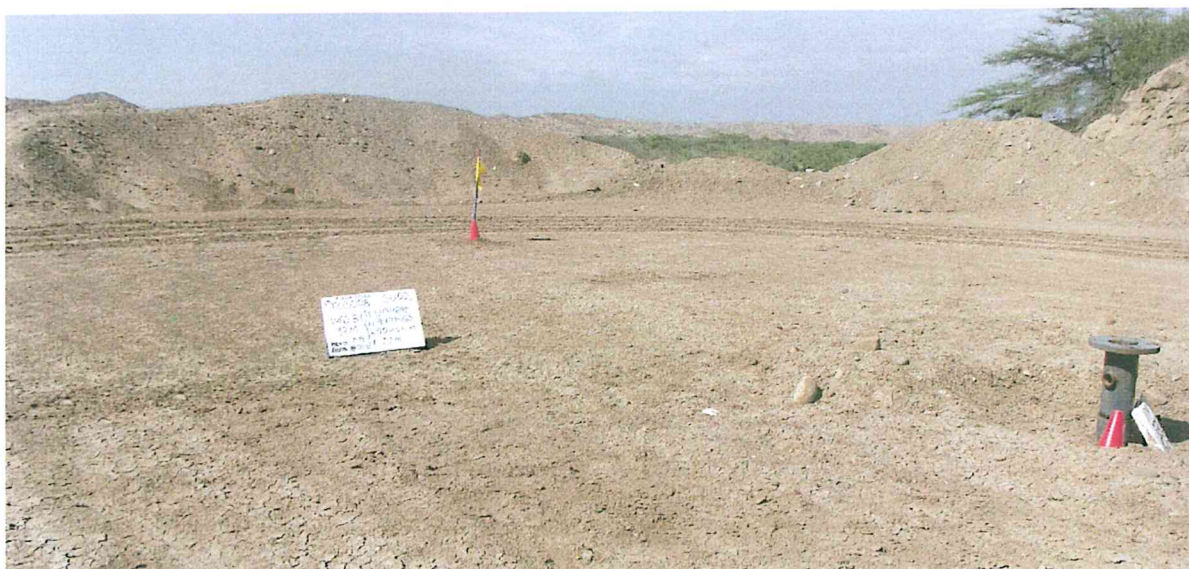
13. El área evaluada presentó fisiografía representada por la presencia de lomas elevadas con una cadena de montañas al Norte, además de lomas escarpadas al Sur del pozo. Se observó suelo arenoso y gravoso de relieve ondulado e irregular, escarpado con fuerte potencial de erosión, siendo un importante factor de erosión el viento, las actividades de extracción petrolera y eventualmente, las lluvias. Se visualizó presencia de escasa vegetación natural característica dispersa y conformada por algunos árboles de vichayo, pino silvestre y algarrobo que están distribuidos en toda el área evaluada. Además, se observaron instalaciones eléctricas en los alrededores y una unidad de bombeo mecánico a 600 m de distancia al Oeste del pozo.

Fotografía N° 2. Vista panorámica del pozo evaluado T3235 que presenta fisiografía representada por lomas en los alrededores con escasa vegetación natural característica dispersa y conformada por árboles de vichayo, pino silvestre y algarrobo que están distribuidos en toda el área evaluada

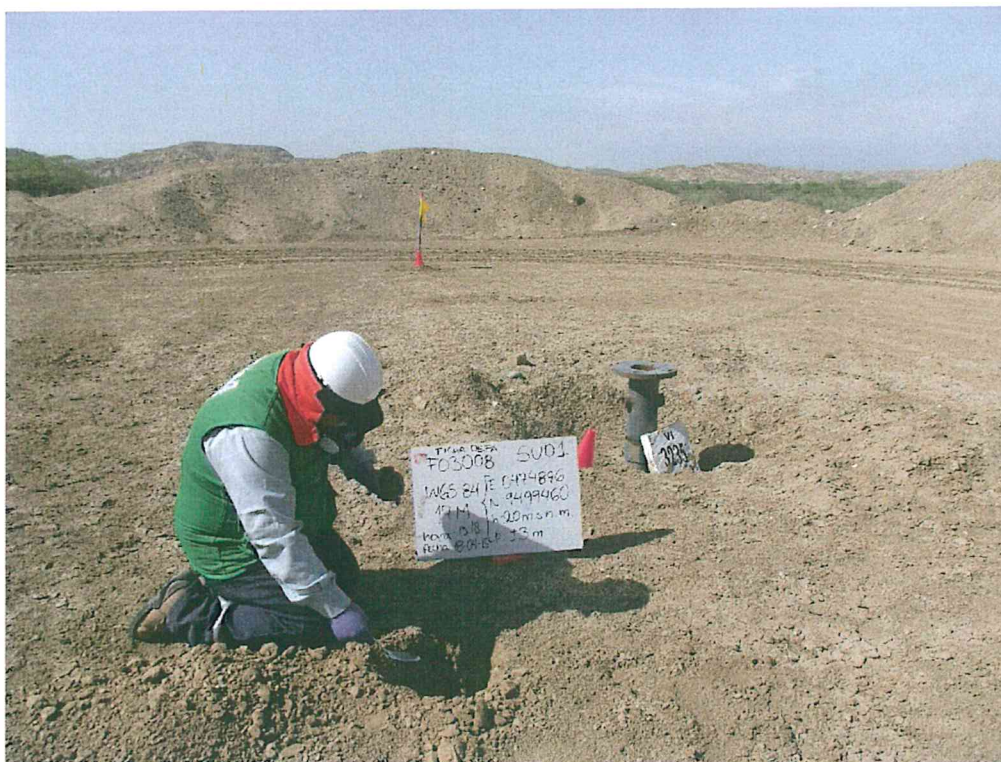
| Matriz | Código del punto de muestreo | Parámetros analizados | Descripción | WGS 84 ZONA 17M | |
|---|---|---|---|---|---|
| Suelo | F03008-SU01 | FH F1 (C <sub>5</sub> -C <sub>10</sub> )<br>FH F2 (C <sub>10</sub> -C <sub>28</sub> )<br>FH F3 (C <sub>28</sub> -C <sub>40</sub> ) | La muestra de suelo se tomó a 2,1 m al Suroeste de la ubicación del pozo. La muestra se tomó a una profundidad de 0,3 m desde la superficie del suelo de textura areno gravoso. | 474896 | 9499460 |

Fotografía N° 3. Toma de muestra de suelo en el punto F03008-SU01, ubicado a 2,1 m de distancia aproximadamente del Pozo T3235.

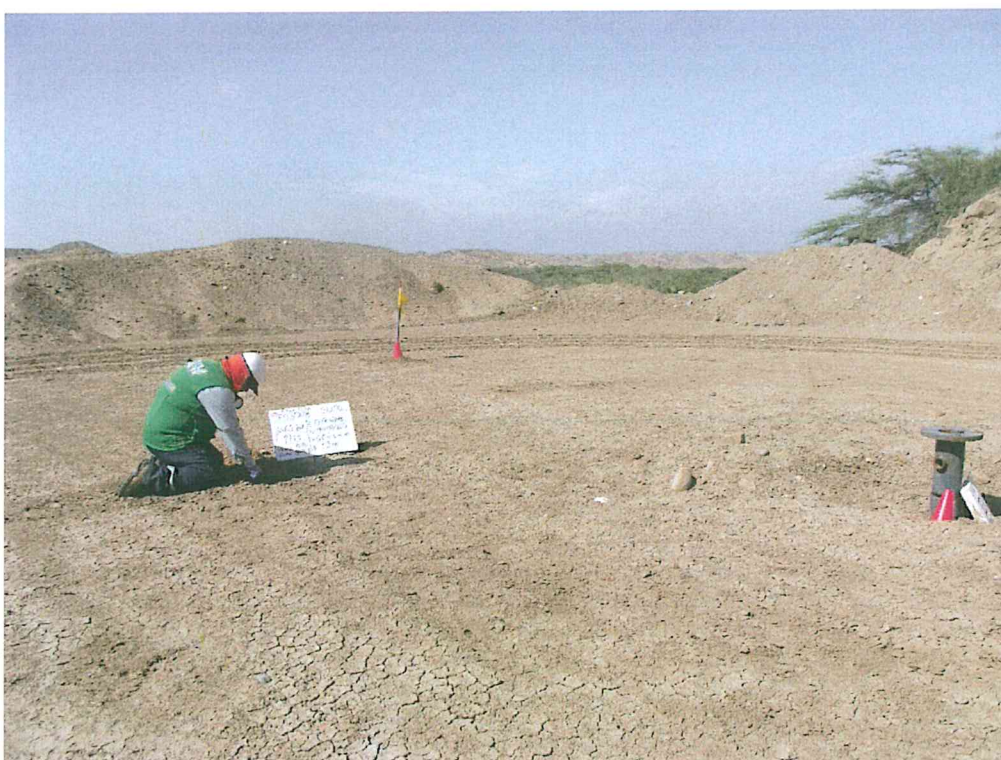
| Matriz | Código del punto de muestreo | Parámetros analizados | Descripción | WGS 84 ZONA 17M | |
|---|---|---|---|---|---|
| Suelo | F03008-SU02 | FH F1 (C <sub>5</sub> -C <sub>10</sub> )<br>FH F2 (C <sub>10</sub> -C <sub>28</sub> )<br>FH F3 (C <sub>28</sub> -C <sub>40</sub> ) | El punto de muestreo fue ubicado a 4,5 m al Noroeste de la ubicación del pozo. La muestra se tomó a una profundidad aproximada de 0,3 m desde la superficie del suelo de textura areno gravoso. | 474898 | 9499465 |

Fotografía N° 4. Toma de muestra de suelo en el punto F03008-SU02, ubicado a 4,5 m aproximadamente del Pozo T3235.

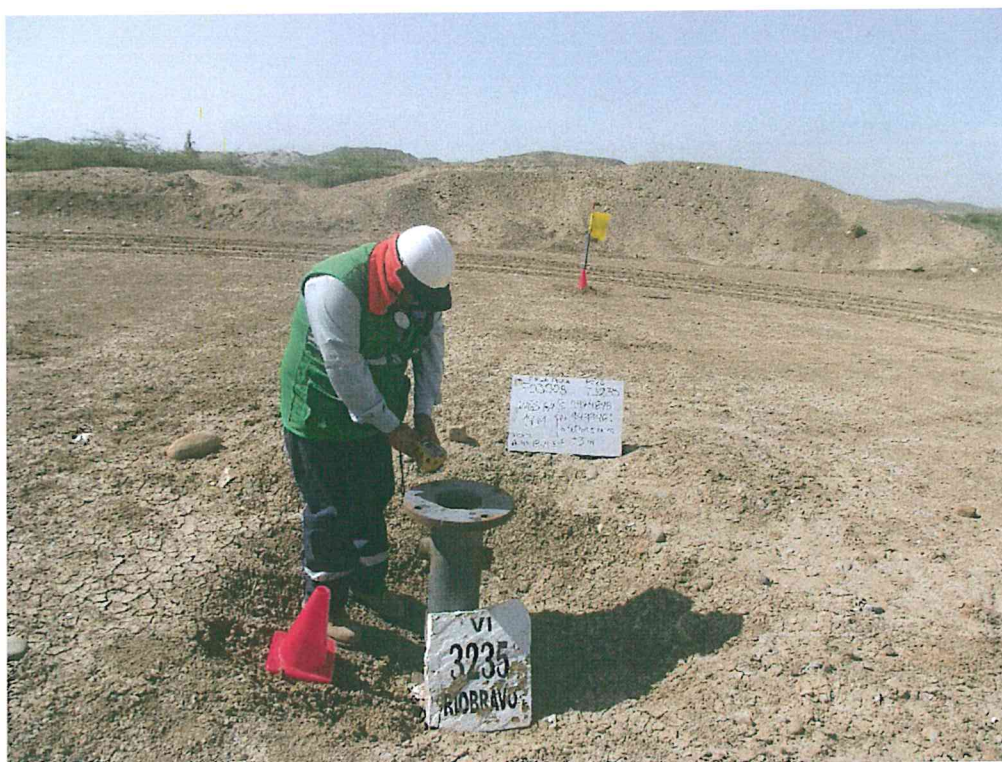
27. Los resultados obtenidos en boca de pozo (F03008-EM01) no muestra valores de Límite Inferior de Explosividad (LEL), no muestra la presencia de COVs y los niveles de oxígeno en esta área fueron los normales (20,9%). Asimismo, las concentraciones de H<sub>2</sub>S no son consideradas relevantes debido a que no son cuantificados en el promedio.

Fotografía N° 5. Medición en el punto F03008-EM01, ubicado en la fuente de emisión de la boca del Pozo T3235.

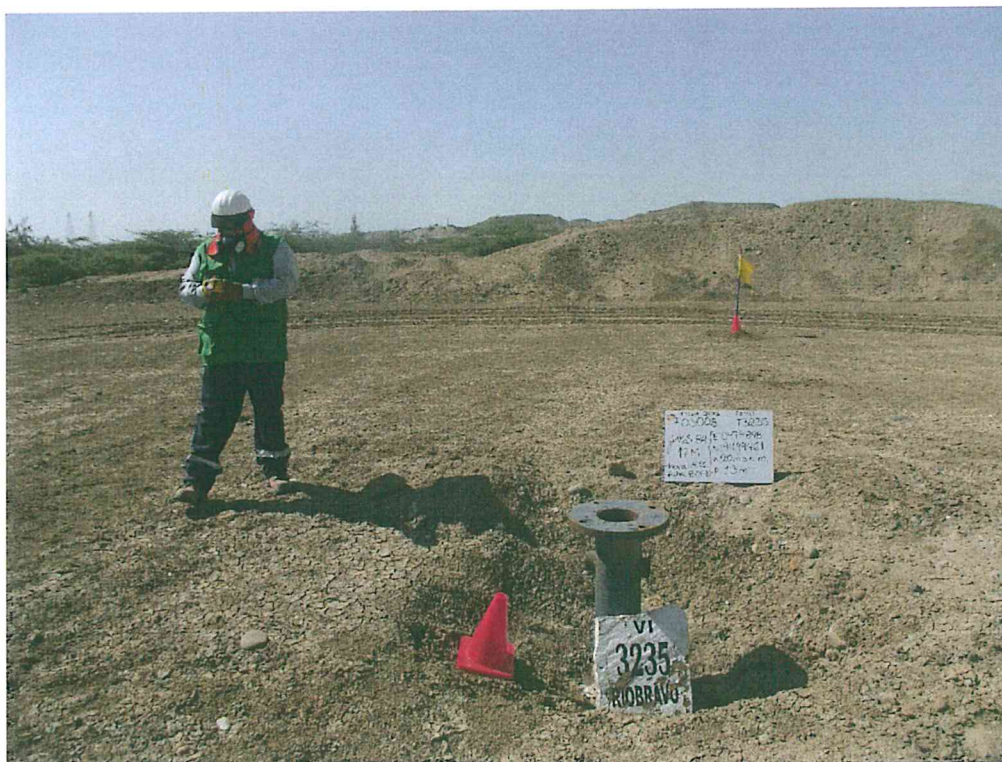
28. Los resultados obtenidos en los alrededores a la ubicación del pozo (F03008-VA01) muestra que no son significativos. Las concentraciones de H<sub>2</sub>S, no son consideradas relevantes debido a que no son cuantificados en el promedio.

Fotografía N° 6. Mediciones en el punto F03008-VA01 alrededor del pozo T3235, en un radio de 1 m de distancia y con una duración de 5 minutos.

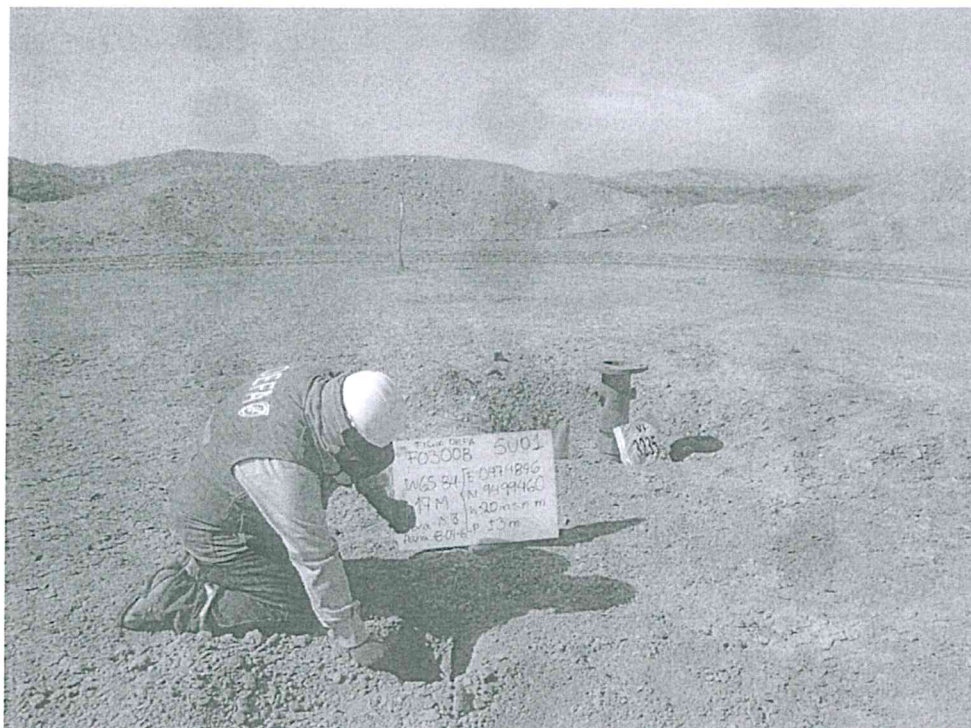
Fotografía N° 1. Toma de muestra de suelo en el punto F03008-SU01, ubicado a 2,1 m aproximadamente al suroeste de la ubicación del pozo T3235

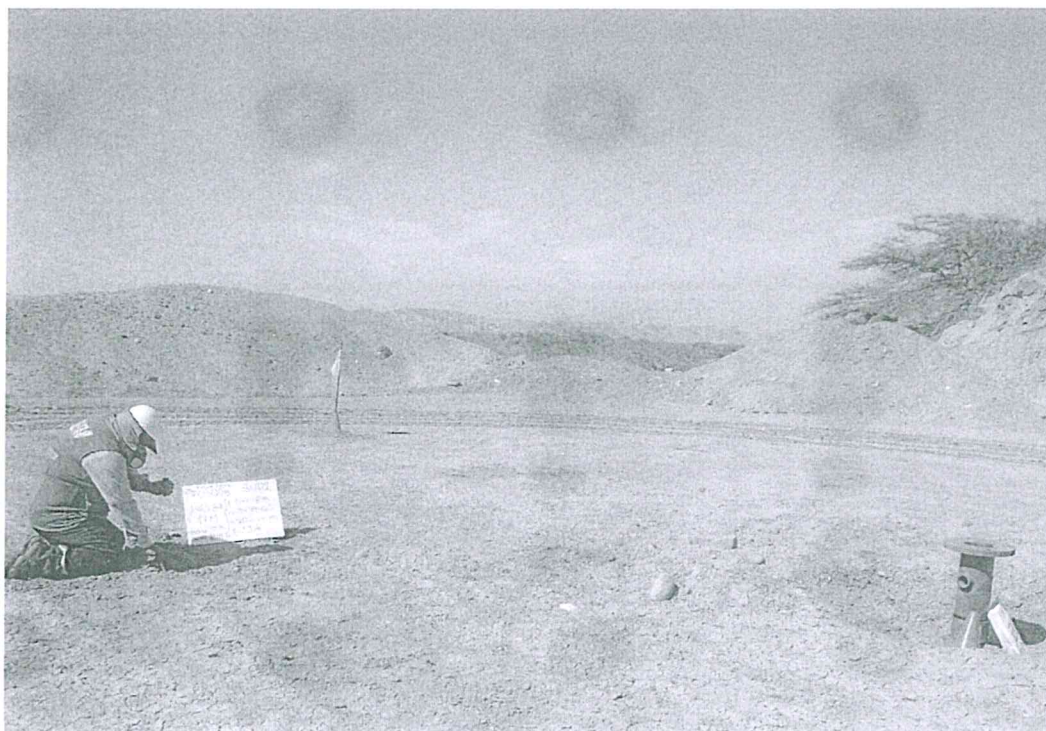
Fotografía N° 2. Toma de muestra de suelo en el punto F03008-SU02, ubicado a 4,5 m aproximadamente al noroeste de la ubicación del pozo T3235

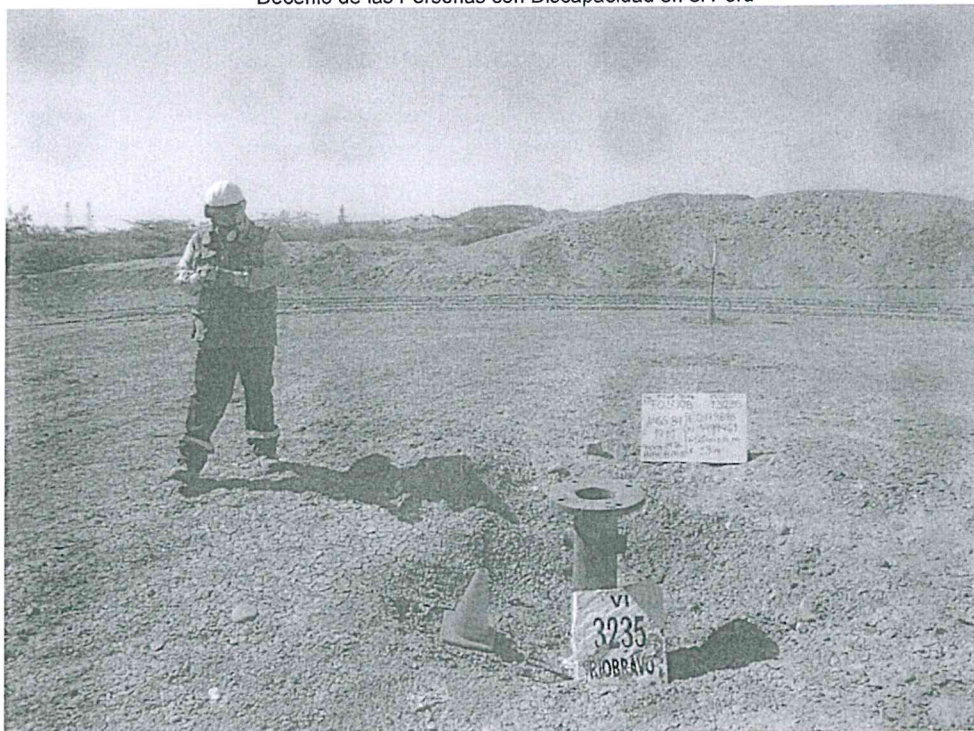
Fotografía N° 1. Mediciones en F03008-VA01, recorrido en el área circundante alrededor del Pozo T3235.

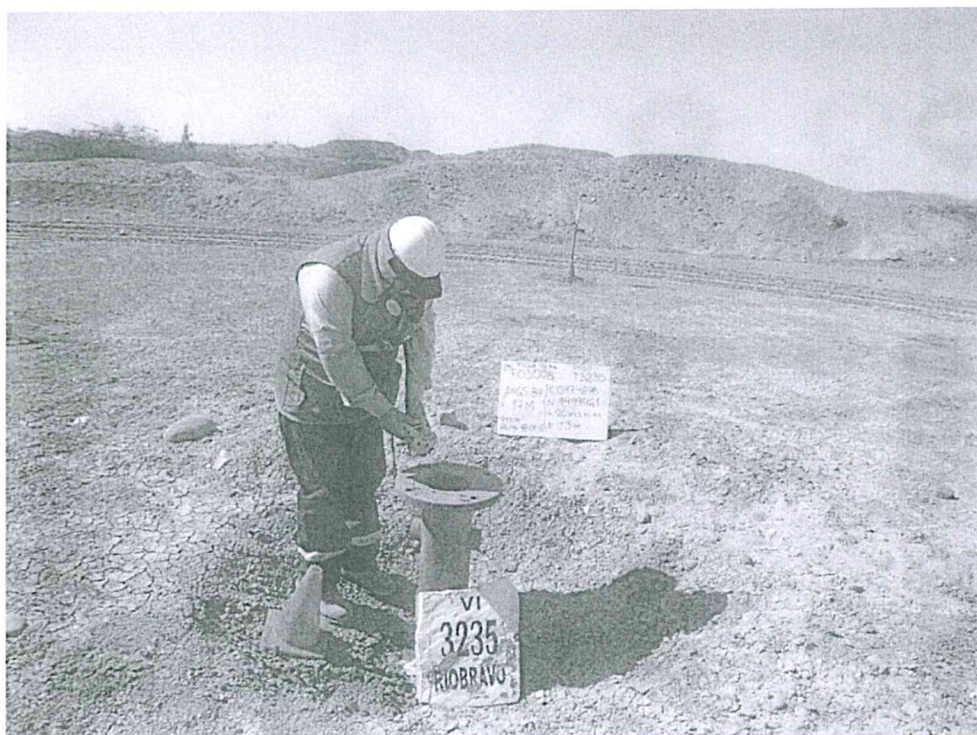
Fotografía N° 2. Medición en el punto F03008-EM01, ubicado en la boca del Pozo T3235.

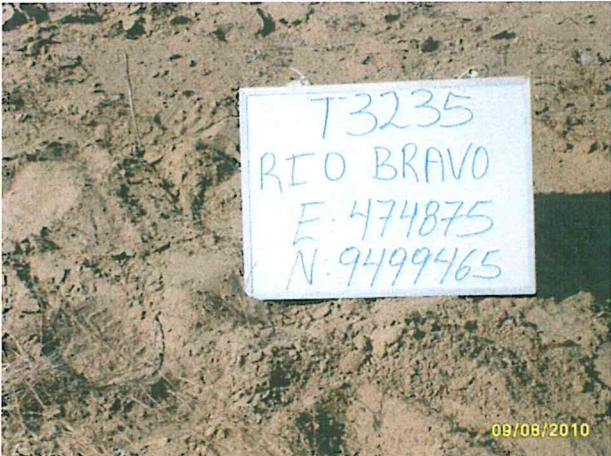
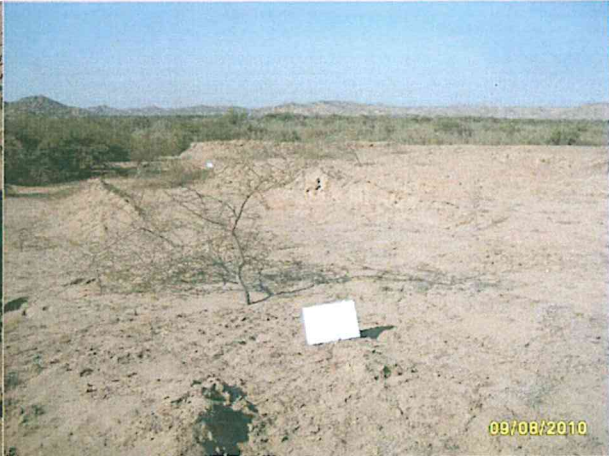
| <i>El pozo T3235 es un pozo no ubicado. No hay acceso, ni plataforma, ni cantina.</i> | | |
| <i>Pozo mal abandonado</i> | | |
