## INFORME N° 00133-2024-OEFA/DEAM-SSIM

**ASUNTO :** Informe de evaluación ambiental para la identificación del sitio impactado por actividades de hidrocarburos con código S0545, ubicado en el Lote 8, microcuenca CORR-27, en el ámbito de la cuenca del río Corrientes, distrito Trompeteros, provincia y departamento Loreto.

**EVALUACIÓN AMBIENTAL PARA LA IDENTIFICACIÓN DEL  
SITIO IMPACTADO POR ACTIVIDADES DE HIDROCARBUROS  
CON CÓDIGO S0545, UBICADO EN EL LOTE 8,  
MICROCUEENCA CORR-27, EN EL ÁMBITO DE LA CUENCA  
DEL RÍO CORRIENTES, DISTRITO TROMPETEROS,  
PROVINCIA Y DEPARTAMENTO LORETO**

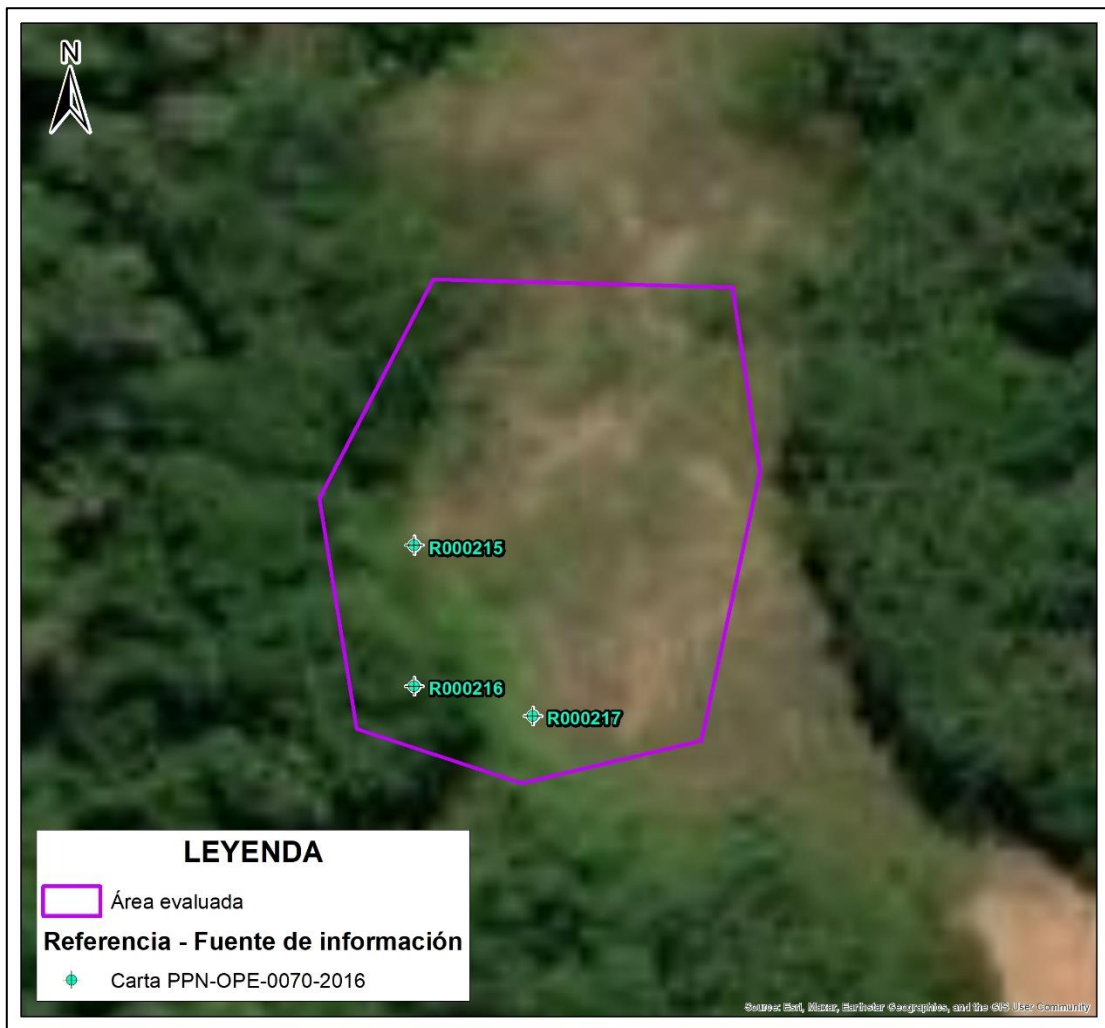
Figura 4.1. Información asociada al sitio S0545

En la siguiente figura se muestra la ubicación espacial de las referencias asociadas al sitio S0545.

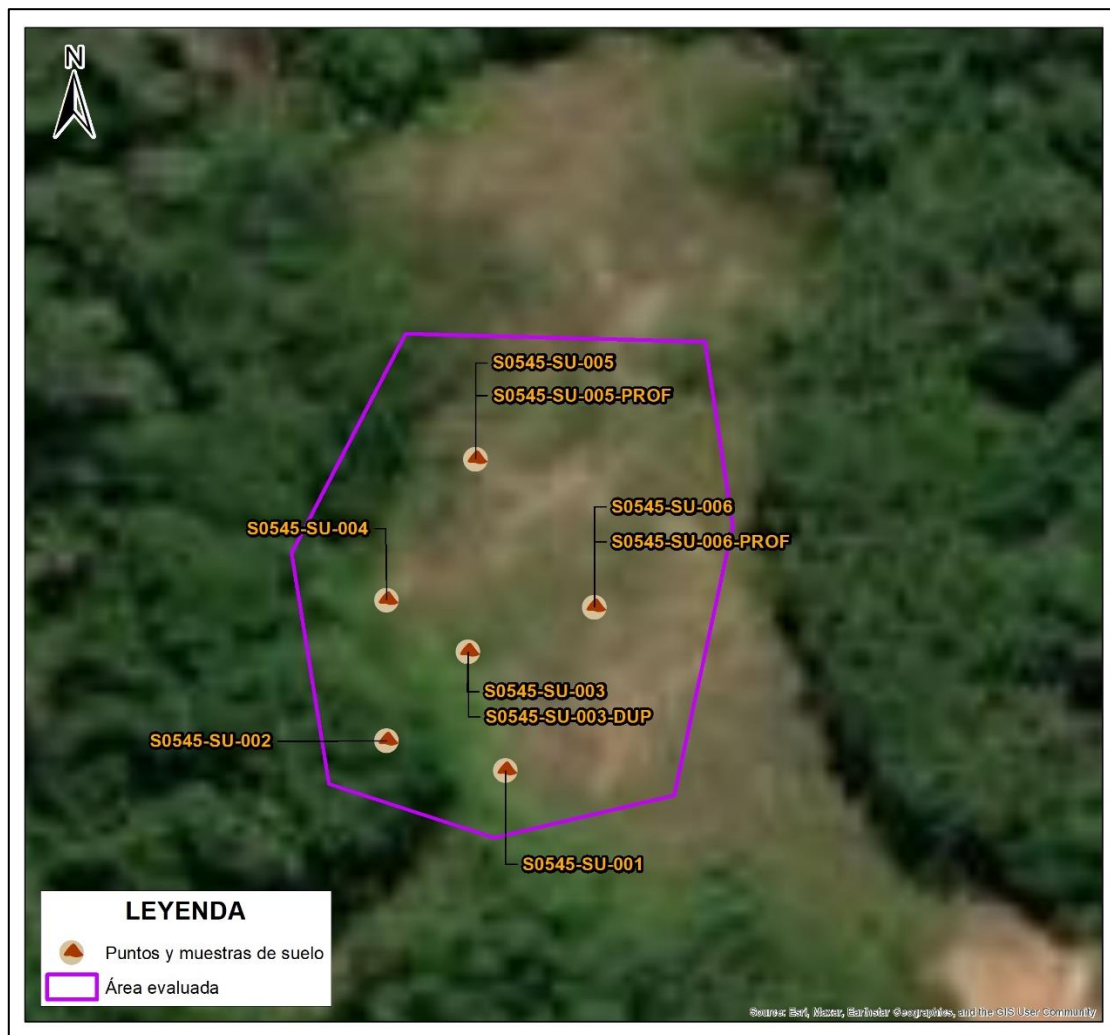
**Figura 7.2.** Ubicación de los puntos de muestreo y muestras de suelo en el sitio S0545

La distribución de las muestras se presenta en la Figura 7.2 y Anexo A.2.
