INFORME N° 267-2016-OEFA/DE-SDCA

Asunto : Informe de monitoreo ambiental de calidad de agua, sedimento y comunidades hidrobiológicas realizado del 27 al 29 de febrero de 2016 en la laguna Huachococha, ubicada en el distrito de San Marcos, provincia de Huari, departamento de Áncash

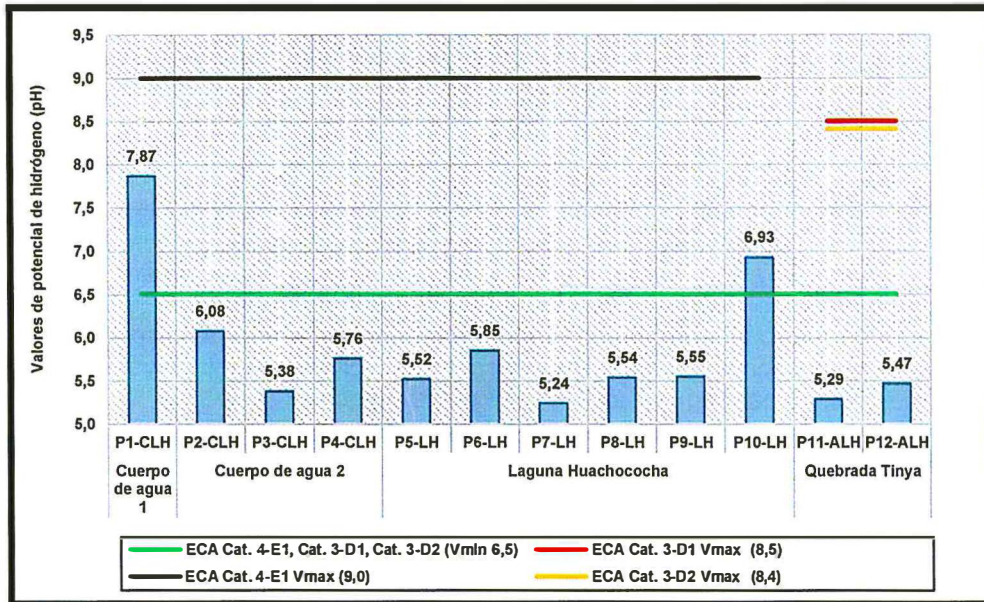
Gráfico N° 2. Valores de pH en agua superficial

Fuente: Elaboración propia a partir de la hoja de campo (ver Anexo N° 4)

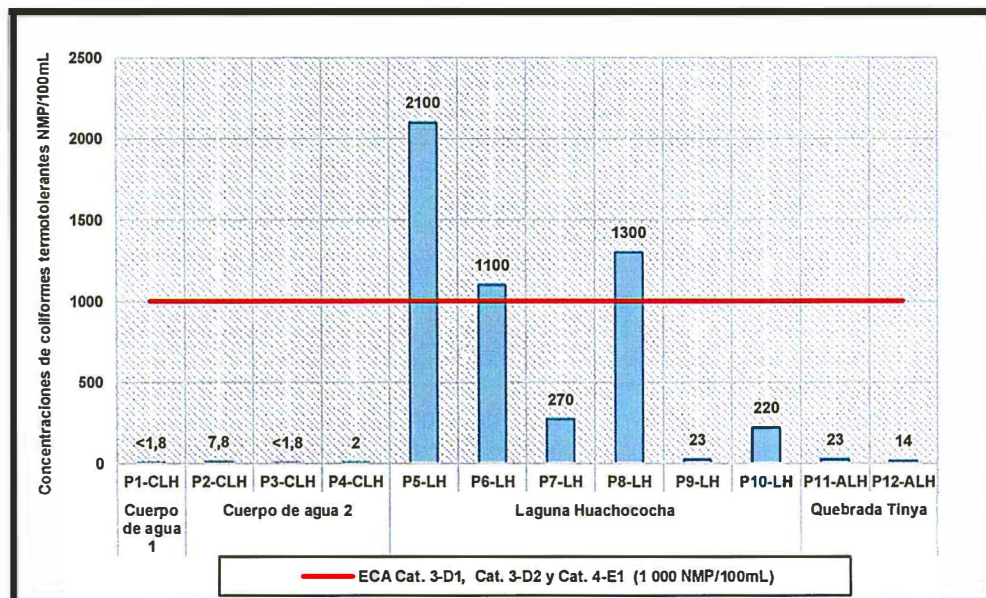
Gráfico N° 4. Concentraciones de coliformes termotolerantes en agua superficial

Fuente: Elaborado a partir de los informes de ensayo de agua superficial (ver Anexo N° 5)

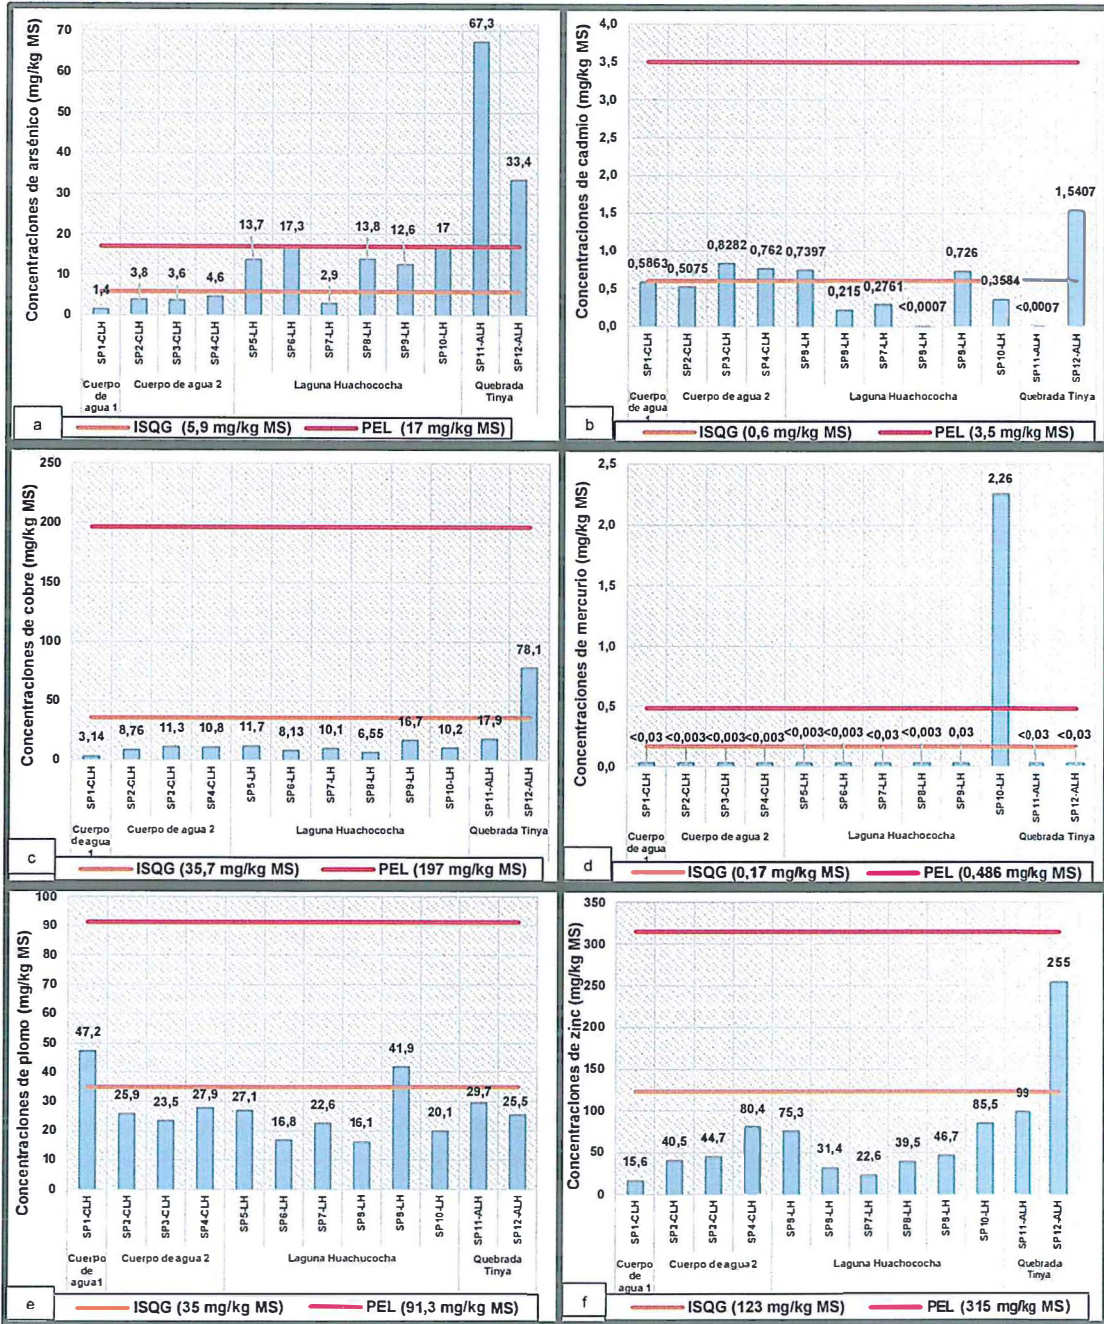
Gráfico N° 5. Concentraciones de metales totales en sedimento

Fuente: Elaborado a partir de los informes de ensayo de agua superficial (ver Anexo N° 5)

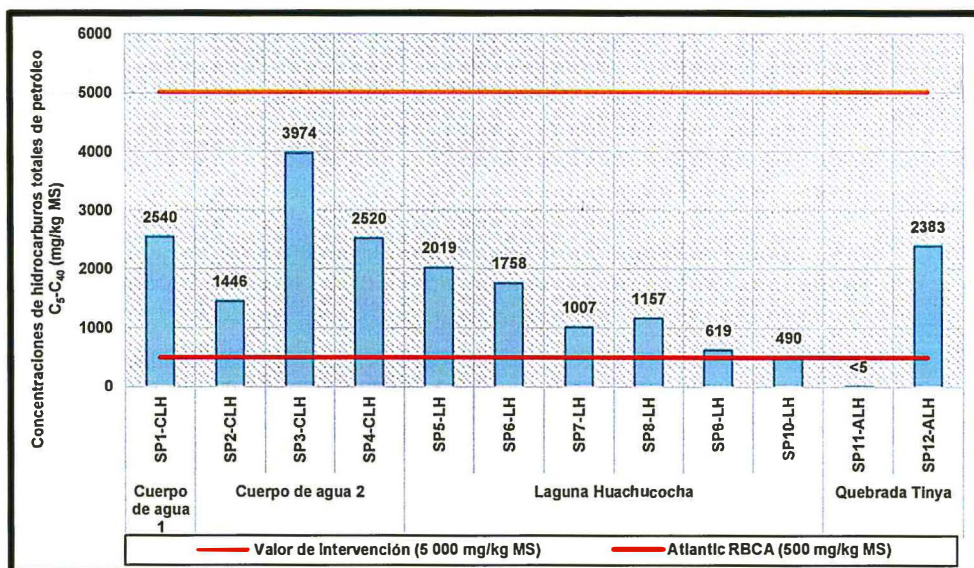
Gráfico N° 6. Concentraciones de hidrocarburos totales de petróleo C₅-C₄₀ en sedimento

Fuente: Elaborado a partir de los informes de ensayo de sedimento (ver Anexo N° 5)

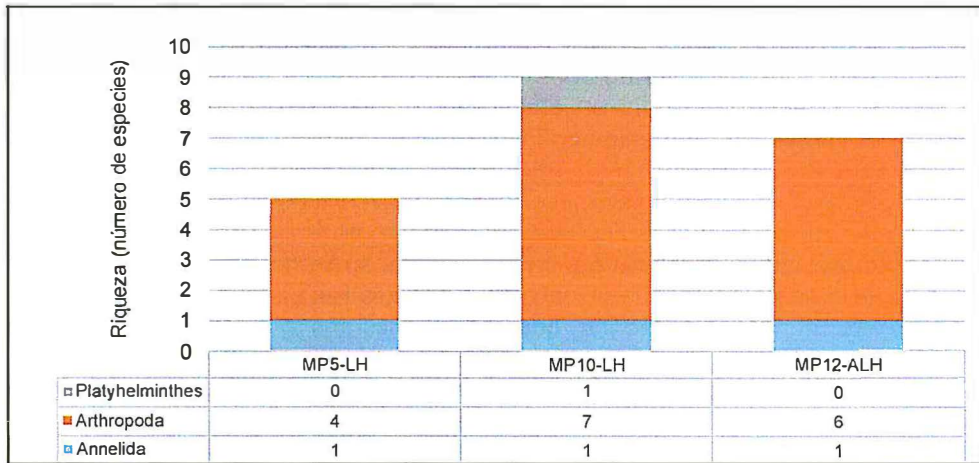
Gráfico N° 7. Riqueza de macroinvertebrados bentónicos

Fuente: Elaboración propia a partir de los informes de ensayo (ver Anexo N° 5)

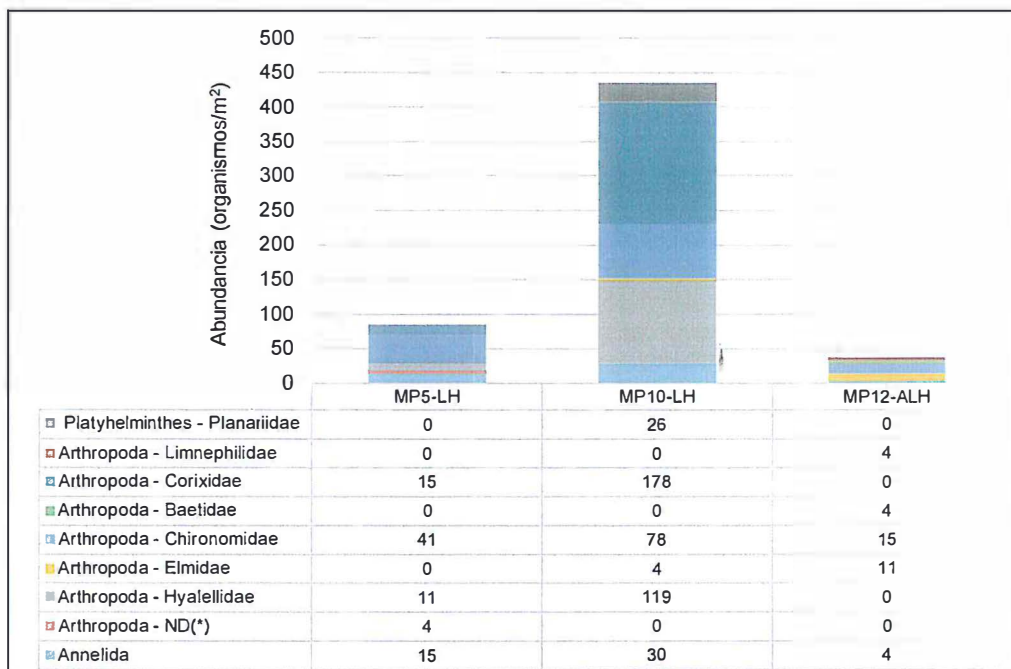
Gráfico N° 8. Abundancia de macroinvertebrados bentónicos

ND (*): Familia No Detectada

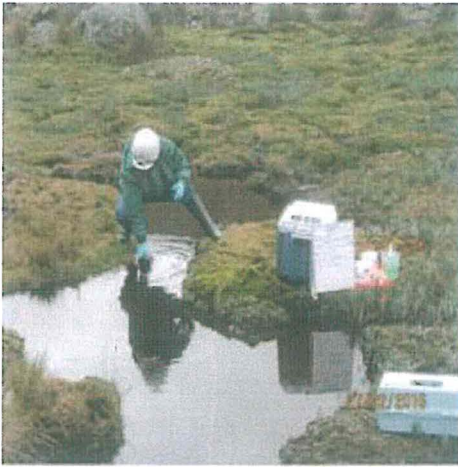
Monitoreo ambiental de calidad de agua, sedimento y comunidades hidrobiológicas realizado del 27 al 29 de febrero de 2016 en la laguna Huachococha					
CALIDAD DE AGUA					
Distrito:	San Marcos	Provincia:	Huari	Departamento:	Áncash
Fotografía N° 1 P1-CLH

Fecha y hora: 27/02/2016 10:10 horas					
Este (m): 276 411					
Norte (m): 8 925 932					
Altitud (m.s.n.m.): 4 476					
Coordenadas UTM - WGS84 Zona: 18 L					
Descripción:	Cuerpo de agua 1, a 323 m aproximadamente al oeste de la carretera Conococha - Antamina y a 223 m aproximadamente al este de la carretera de desvío. Cuerpo de agua de aproximadamente 20 metros de perímetro amoro y profundidad aproximada de 2 metros, agua amarillenta e inodora.				
Fotografía N° 2 P2-CLH

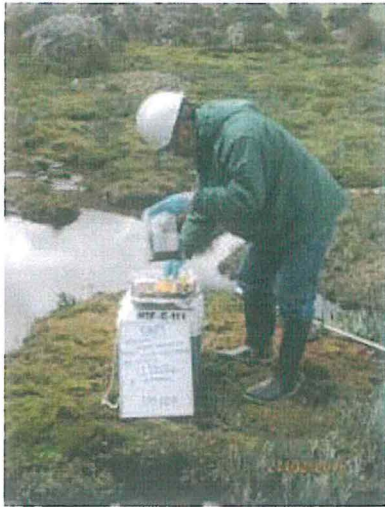
Monitoreo ambiental de calidad de agua, sedimento y comunidades hidrobiológicas realizado del 27 al 29 de febrero de 2016 en la laguna Huachococha					
CALIDAD DE SEDIMENTOS					
Distrito:	San Marcos	Provincia:	Huari	Departamento:	Áncash
Fotografía N° 13 SP1-CLH

Fecha y hora: 27/02/2016 10:35 horas					
Este (m): 276 411					
Norte (m): 8 925 932					
Altitud (m.s.n.m.): 4 476					
Coordenadas UTM - WGS84 Zona: 18 L					
Descripción:	Cuerpo de agua 1, a 323 m aproximadamente al oeste de la carretera Conococha - Antamina y a 223 m aproximadamente al este de la carretera de desvío. Sedimento de color marrón, inodoro, de textura pastosa y con presencia de raíces.				
Fotografía N° 14 SP2-CLH

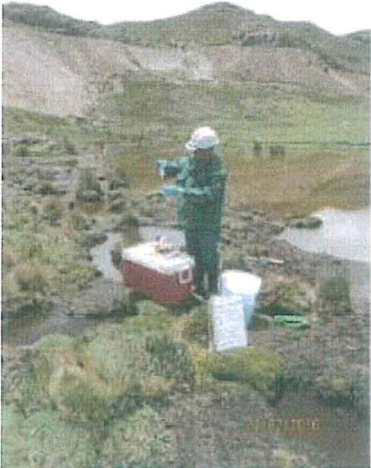
Fecha y hora: 27/02/2016 11:30 horas					
Este (m): 276 449					
Norte (m): 8 925 881					
Altitud (m.s.n.m.): 4 473					
Coordenadas UTM - WGS84 Zona: 18 L					
Descripción:	Cuerpo de agua 2, a 263 m aproximadamente al oeste de la carretera Conococha - Antamina y a 246 m aproximadamente al este de la carretera de desvío. Sedimento de color marrón rojizo, inodoro, de textura blanda pastosa y con presencia de raíces.

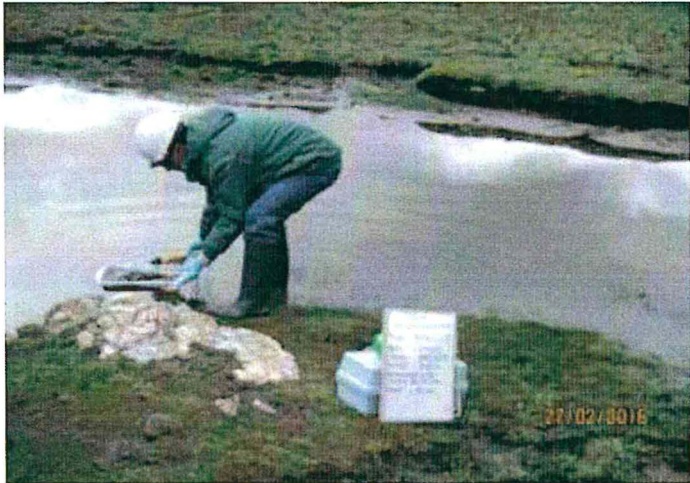
Distrito:	San Marcos	Provincia:	Huari	Departamento:	Áncash
Fotografía N° 15

SP3-CLH					
Fecha y hora: 27/02/2016 13:45 horas					
Este (m): 276 492					
Norte (m): 8 925 833					
Altitud (m.s.n.m.): 4 475					
Coordenadas UTM - WGS84 Zona: 18 L					
Descripción:	Cuerpo de agua 2, a 223 m aproximadamente al oeste de la carretera Conococha - Antamina y a 233 m aproximadamente al este de la carretera de desvío. Sedimento de color marrón oscuro, inodoro, de textura blanda pastosa y con presencia de raíces.				
Fotografía N° 16

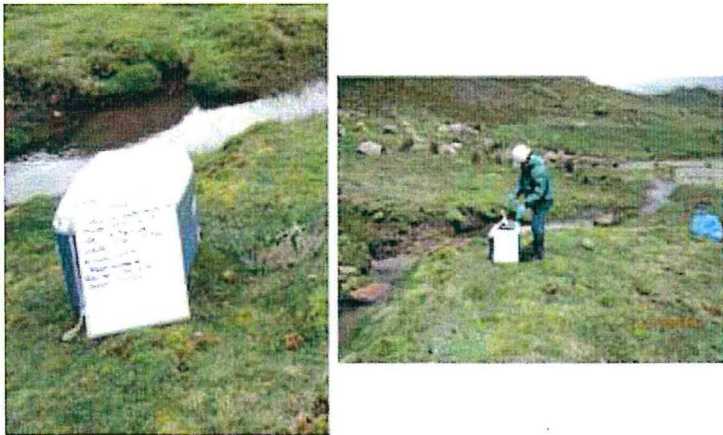
SP4-CLH					
Fecha y hora: 27/02/2016 13:00 horas					
Este (m): 276 567					
Norte (m): 8 925 774					
Altitud (m.s.n.m.): 4 477					
Coordenadas UTM - WGS84 Zona: 18 L					
Descripción:	Cuerpo de agua 2, a 165 m aproximadamente al oeste de la carretera Conococha - Antamina y a 200 m aproximadamente al este de la carretera de desvío. Sedimento de color marrón oscuro, inodoro, de textura blanda y con presencia de raíces.

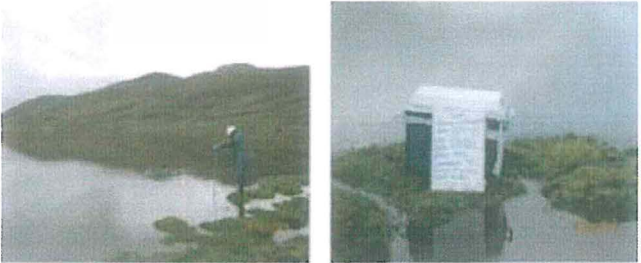
Distrito:	San Marcos	Provincia:	Huari	Departamento:	Áncash				
Fotografía N° 17

SP5-LH									
Fecha y hora: 28/02/2016 10:40 horas									
Este (m): 276 220									
Norte (m): 8 925 512									
Altitud (m.s.n.m.): 4 436

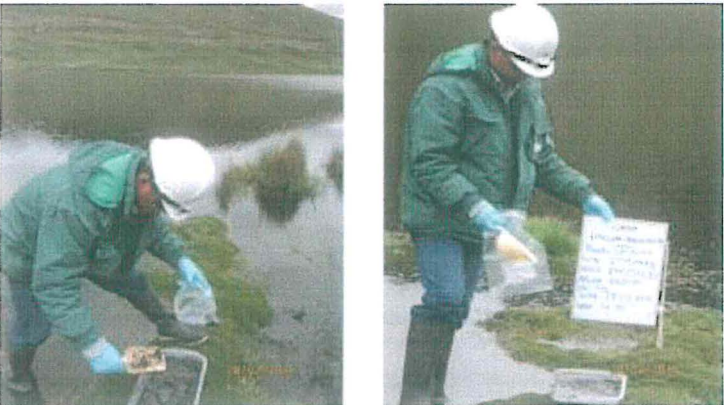
Coordenadas UTM - WGS84 Zona: 18 L									
Descripción:						Laguna Huachococha, orilla norte, a 200 m aproximadamente al oeste de la carretera de desvío Conococha – Antamina, aguas arriba de la entrada del hidrocarburo en la laguna. Sedimento de color marrón oscuro, inodoro, de textura blanda y con presencia de raíces.			
Fotografía N° 18

SP6-LH									
Fecha y hora: 28/02/2016 14:00 horas									
Este (m): 275 913									
Norte (m): 8 925 400									
Altitud (m.s.n.m.): 4 435

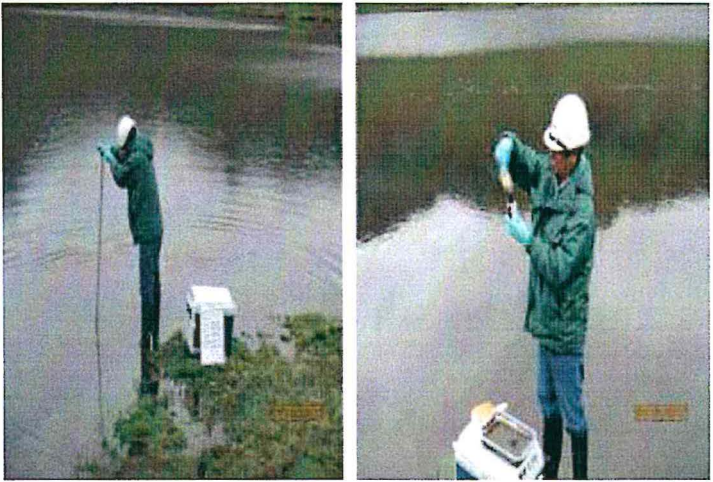
Monitoreo ambiental de calidad de agua, sedimento y comunidades hidrobiológicas realizado del 27 al 29 de febrero de 2016 en la laguna Huachococha					
CALIDAD DE SEDIMENTOS					
Distrito:	San Marcos	Provincia:	Huari	Departamento:	Áncash
Fotografía N° 19 SP7-LH

Fecha y hora: 28/02/2016 11:30 horas					
Este (m): 276 067					
Norte (m): 8 925 259					
Altitud (m.s.n.m.): 4 436					
Coordenadas UTM - WGS84 Zona: 18 L					
Descripción:		Laguna Huachococha, orilla este, a 225 m aproximadamente al oeste de la carretera de desvío Conococha – Antamina, aguas arriba de la entrada del hidrocarburo en la laguna. Sedimento de color marrón oscuro, de textura blanda y con presencia de raíces.			
Fotografía N° 20 SP8-LH

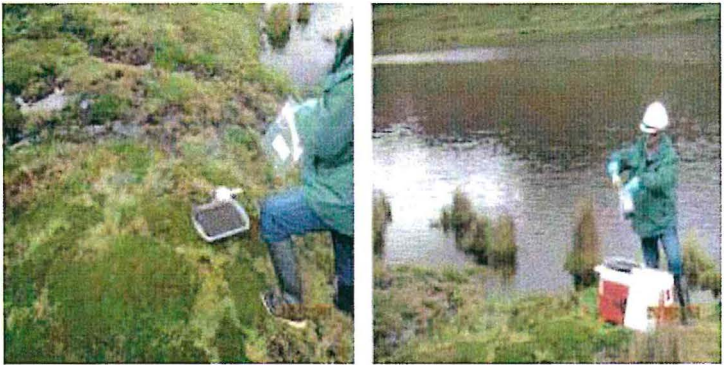
Fecha y hora: 28/02/2016 13:20 horas					
Este (m): 275 816					
Norte (m): 8 925 274					
Altitud (m.s.n.m.): 4 436					
Coordenadas UTM - WGS84 Zona: 18 L					
Descripción:		Laguna Huachococha, orilla oeste, a 475 m aproximadamente al oeste de la carretera de desvío Conococha – Antamina, aguas abajo de la entrada del hidrocarburo en la laguna. Sedimento de color marrón oscuro, de textura blanda y con presencia de raíces.

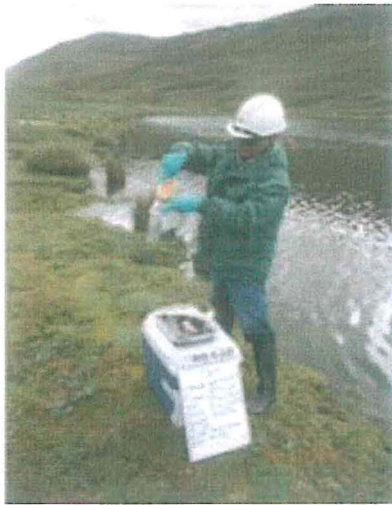
Monitoreo ambiental de calidad de agua, sedimento y comunidades hidrobiológicas realizado del 27 al 29 de febrero de 2016 en la laguna Huachococha					
CALIDAD DE SEDIMENTOS					
Distrito:	San Marcos	Provincia:	Huari	Departamento:	Áncash
Fotografía N° 21

SP9-LH					
Fecha y hora: 28/02/2016 15:25 horas					
Este (m): 275 915					
Norte (m): 8 925 051					
Altitud (m.s.n.m.): 4 437					
Coordenadas UTM - WGS84 Zona: 18 L					
Descripción:	Laguna Huachococha, orilla este, a 140 m aproximadamente al oeste de la carretera de desvío Conococha – Antamina, aguas abajo de la entrada del hidrocarburo en la laguna. Sedimento de color marrón oscuro, inodoro, de textura blanda y con presencia de raíces.				
Fotografía N° 22

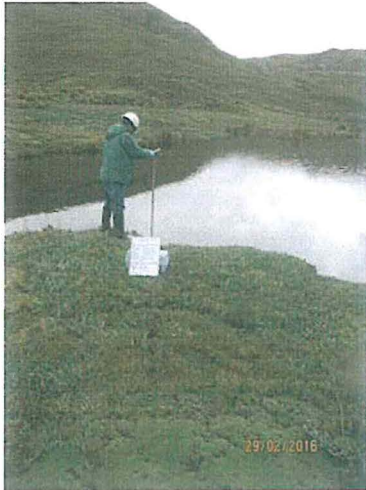
SP10-LH					
Fecha y hora: 29/02/2016 10:40 horas					
Este (m): 275 729					
Norte (m): 8 925 004					
Altitud (m.s.n.m.): 4 431					
Coordenadas UTM - WGS84 Zona: 18 L					
Descripción:	Laguna Huachococha, orilla sur, a 288 m aproximadamente al oeste de la carretera de desvío Conococha – Antamina, aguas abajo de la entrada del hidrocarburo en la laguna. Sedimento de color marrón claro, inodoro, material suelto y sin presencia de raíces.

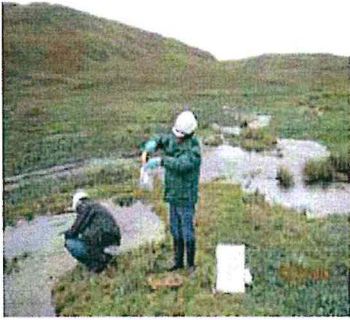
Monitoreo ambiental de calidad de agua, sedimento y comunidades hidrobiológicas realizado del 27 al 29 de febrero de 2016 en la laguna Huachococha					
CALIDAD DE SEDIMENTOS					
Distrito:	San Marcos	Provincia:	Huari	Departamento:	Áncash
Fotografía N° 23

SP11-ALH					
Fecha y hora: 29/02/2016 12:00 horas					
Este (m): 275 668					
Norte (m): 8 924 877					
Altitud (m.s.n.m.): 4 426					
Coordenadas UTM - WGS84 Zona: 18 L					
Descripción:	Quebrada Tinya, a 267 m aproximadamente al oeste de la carretera Conococha Antamina, aguas abajo de la entrada del hidrocarburo en la laguna. Sedimento de color mostaza, inodoro, de textura arcillosa y sin presencia de raíces.				
Fotografía N° 24

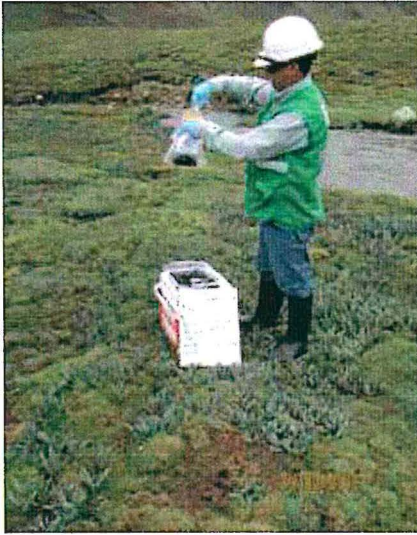
SP12-ALH					
Fecha y hora: 29/02/2016 13:00 horas					
Este (m): 275 627					
Norte (m): 8 924 534					
Altitud (m.s.n.m.): 4 424					
Coordenadas UTM - WGS84 Zona: 18 L					
Descripción:	Quebrada Tinya, a 150 m aproximadamente al oeste de la carretera Conococha Antamina, al este de una torre eléctrica. Sedimento de color marrón oscuro, inodoro, de textura blanda y sin presencia de raíces.

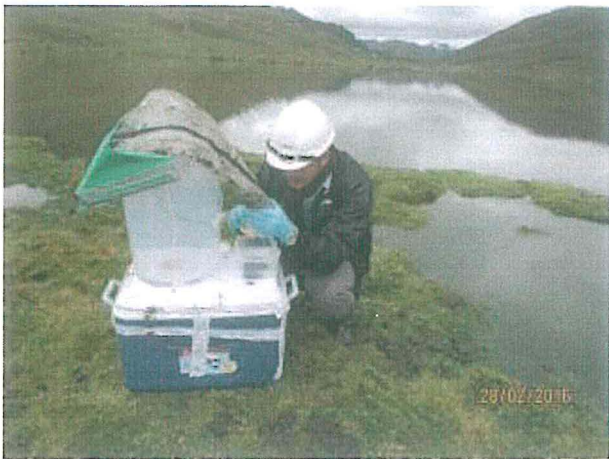
Monitoreo ambiental de calidad de agua, sedimento y comunidades hidrobiológicas realizado del 27 al 29 de febrero de 2016 en la laguna Huachococha					
COMUNIDADES HIDROBIOLÓGICAS					
Distrito:	San Marcos	Provincia:	Huari	Departamento:	Áncash
Fotografía N° 25 MP5-LH

Fecha y hora: 27/02/2016 10:35 horas					
Este (m): 276 220					
Norte (m): 8 925 512					
Altitud (m.s.n.m.): 4 436					
Coordenadas UTM - WGS84 Zona: 18 L					
Descripción:	Laguna Huachococha, a 200 m aproximadamente al oeste del desvío de la carretera Conococha - Antamina. El área de la toma de muestra fue de 0.09 m ² , zona sumergida compuesta de sedimento de color negro, presencia de raíces y plantas acuáticas. Es importante mencionar que solo se pudo recolectar muestras de Macrobentos (se realizaron 3 repeticiones).				
Fotografía N° 26 MP10-LH

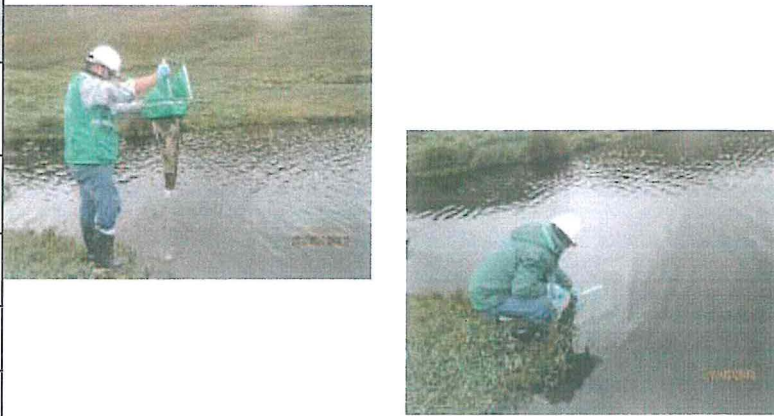
Fecha y hora: 27/02/2016 11:30 horas					
Este (m): 275 729					
Norte (m): 8 925 004

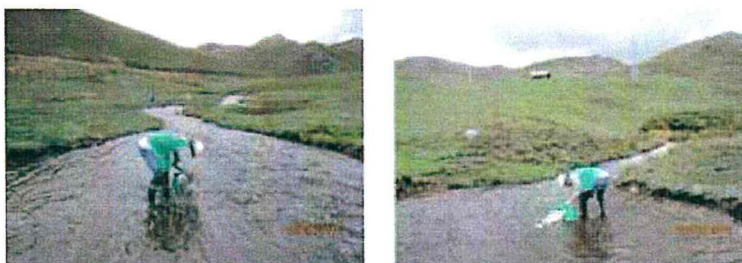
Quebrada Tinya, a 170 m aproximadamente al oeste de la carretera Conococha - Antamina, al este de una torre eléctrica. El área de la toma de muestra fue de 0.09 m², parte inicial del río, lecho de piedras, la toma fue tomada en contra de la corriente.
