"Año de la Promoción de la Industria Responsable y del Compromiso Climático"  
"Decenio de las Personas con Discapacidad en el Perú"**INFORME N° 295 - 2014-OEFA/DE-SDCA-CIPASH**

**ASUNTO** : Identificación de pasivo ambiental del subsector hidrocarburos con código de Ficha OEFA F01027, ubicado en el Lote I, en el distrito de Pariñas de la provincia Talara del departamento de Piura

### III. IDENTIFICACIÓN DE PASIVO AMBIENTAL DEL SUBSECTOR HIDROCARBUROS CON CÓDIGO DE FICHA OEFA F01027

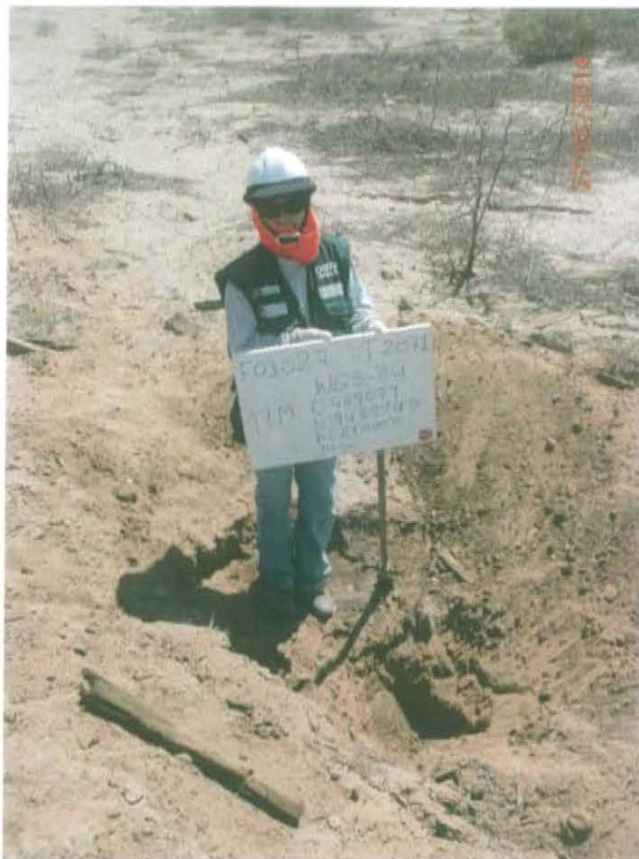
Fotografía N° 1. Posible ubicación del pozo inactivo

14. Durante la evaluación in situ realizada por el OEFA el 27 de mayo de 2014, se encontró el área de la posible ubicación del pozo a 60 m de una trocha carrozable, en donde se observó suelo con hidrocarburo en un área de 340 (m<sup>2</sup>) aproximadamente. El casing (cabezal ni válvula) no fue visualizado a nivel superficial tras haber realizado la excavación a 0,91 m de profundidad de suelo; por lo que se presume que esté enterrado a más de 1 m de profundidad (ver anexos 1, 2 y 3).

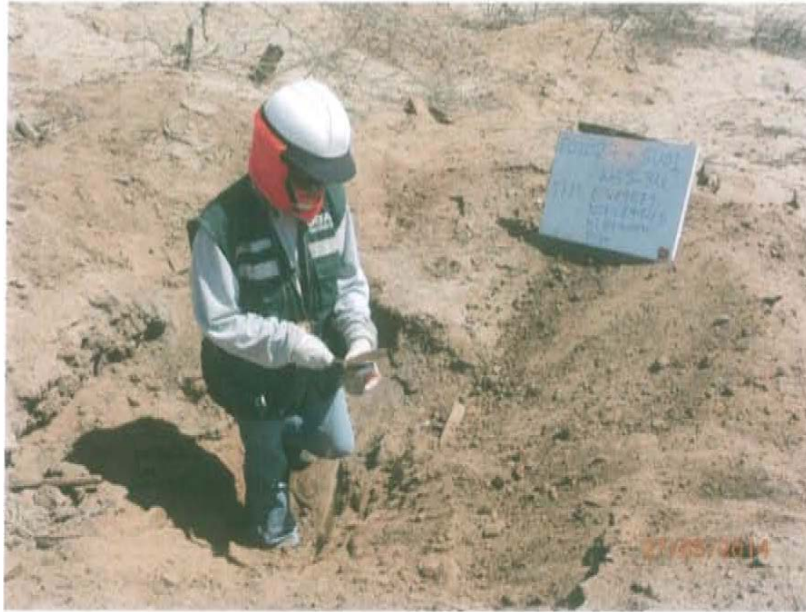
Fotografía N° 3. La muestra de suelo fue tomada a 1 m de la posible ubicación del pozo T2071.

18. Producto del recorrido y exploración del área circundante a la posible ubicación del pozo, se ubicaron dos (02) puntos para la recolección de igual número de muestras puntuales de suelo para su correspondiente análisis en un laboratorio acreditado por INDECOPI. Para la toma de muestra se siguieron los criterios establecidos en la Guía para Muestreo de Suelos en el marco del Decreto Supremo N° 002-2013-MINAM, Estándares de Calidad Ambiental (ECA) para suelo, aprobado con Resolución Ministerial N° 085-2014-MINAM.
19. La descripción y ubicación de los puntos de muestreo de suelo; así como, los parámetros analizados en laboratorio se detallan en la Tabla 1 (ver anexo 4).

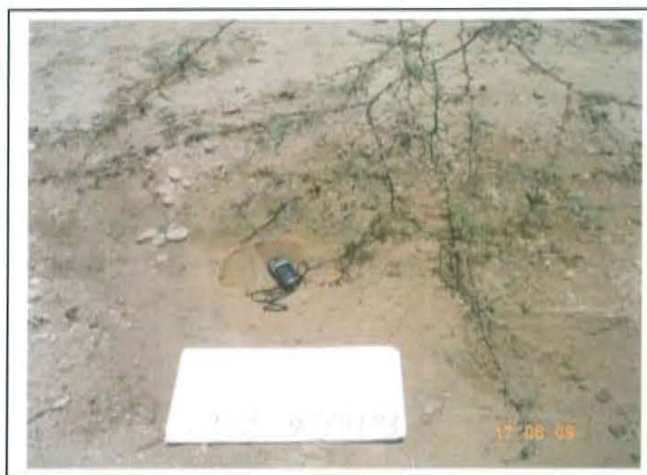
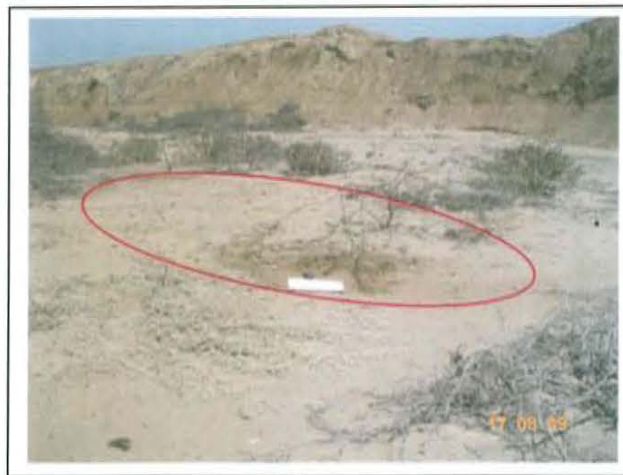
**3. REGISTRO FOTOGRÁFICO**

Pozo abandonado con casing cubierto de arena y sin tapón. Se evidenció aproximadamente 8 m<sup>2</sup> de suelos impactados con hidrocarburos en los alrededores del pozo y en la plataforma. Zona con presencia de vegetales silvestres como el jaborcillo y algarrobo, no se constató viviendas asentadas en el área de influencia directa.

Inadecuado abandono de pozo.
