Organismo de Evaluación y
Fiscalización Ambiental - OEFA

INFORME N° 00063-2024-OEFA/DEAM-SSIM

ASUNTO : Informe de evaluación ambiental para la identificación del sitio impactado por actividades de hidrocarburos con código S0571, ubicado en la microcuenca CORR-19, en el ámbito de la cuenca del río Corrientes, distrito Trompeteros, provincia y departamento Loreto

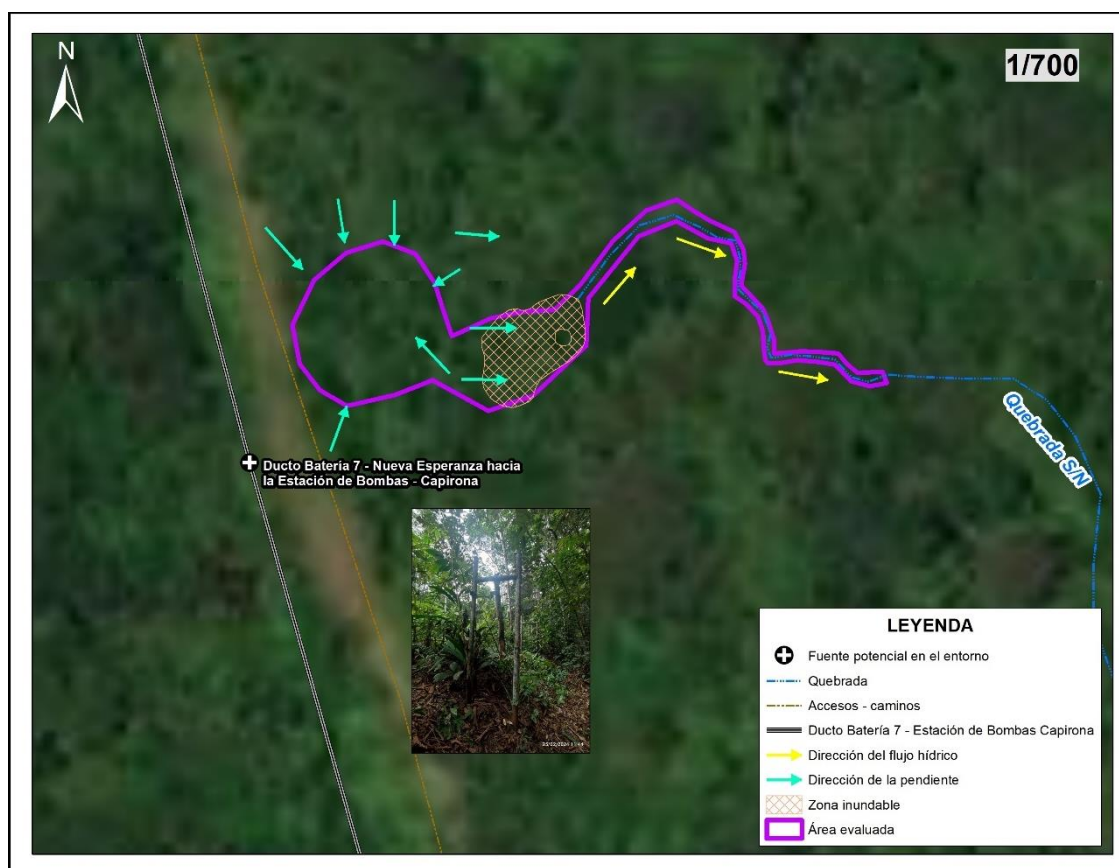
(c): La Carta Puinamudt del 12/08/2020 describe al sitio como «Sitio: en el oleoducto que va de Batería 7 a Capirona, en territorio de la comunidad San José de Nueva Esperanza. Afectó un caño, afluente del río Corrientes. Ocurrió 15 años antes (aprox. 2013) y el lugar no había sido remediado. La empresa de limpieza enterró el crudo»

Figura 3.4. Fuentes potenciales en el entorno del sitio S0571

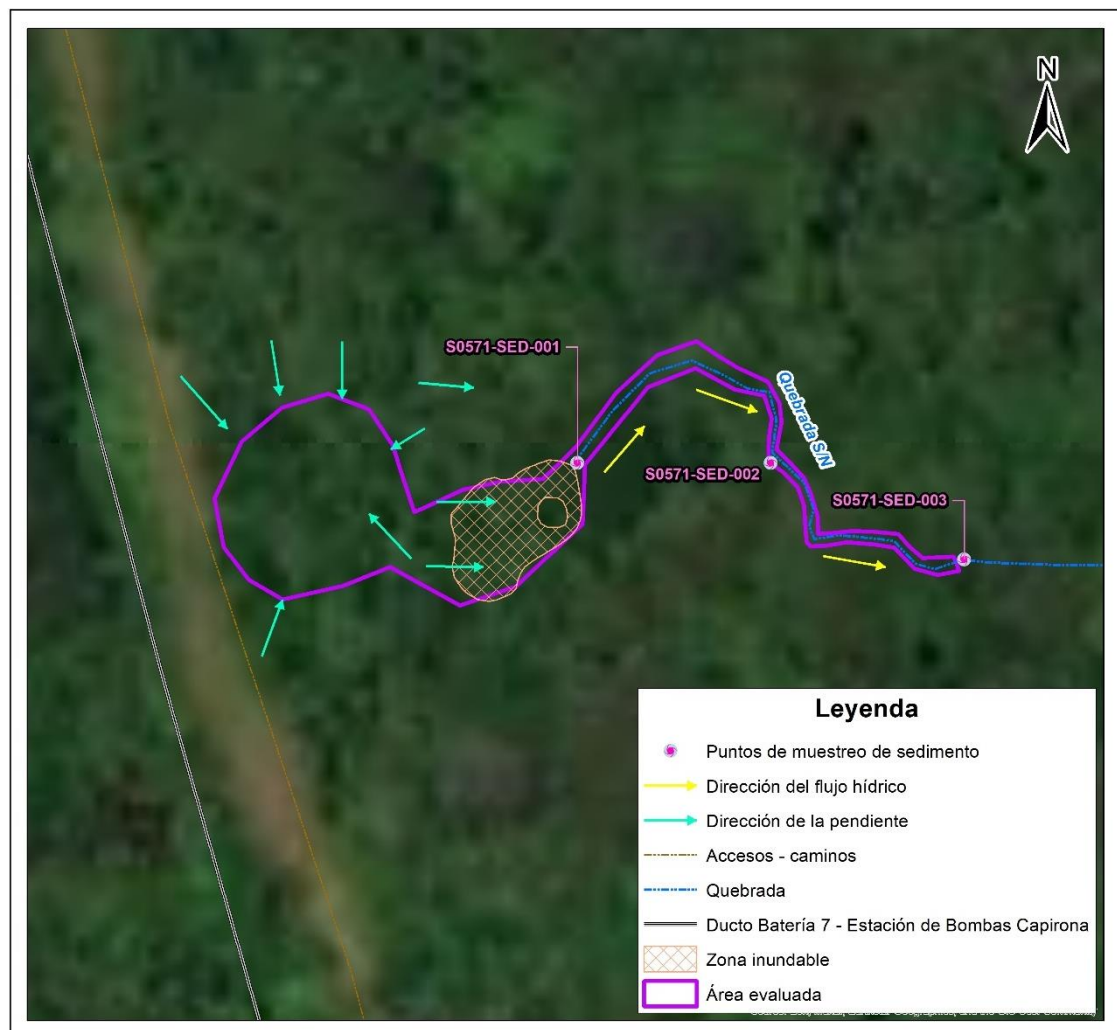
La distribución de las muestras se presenta en la Figura 7.4 y Anexo A.4.

Figura 7.4. Ubicación de los puntos de muestreo de sedimento para el sitio S0571

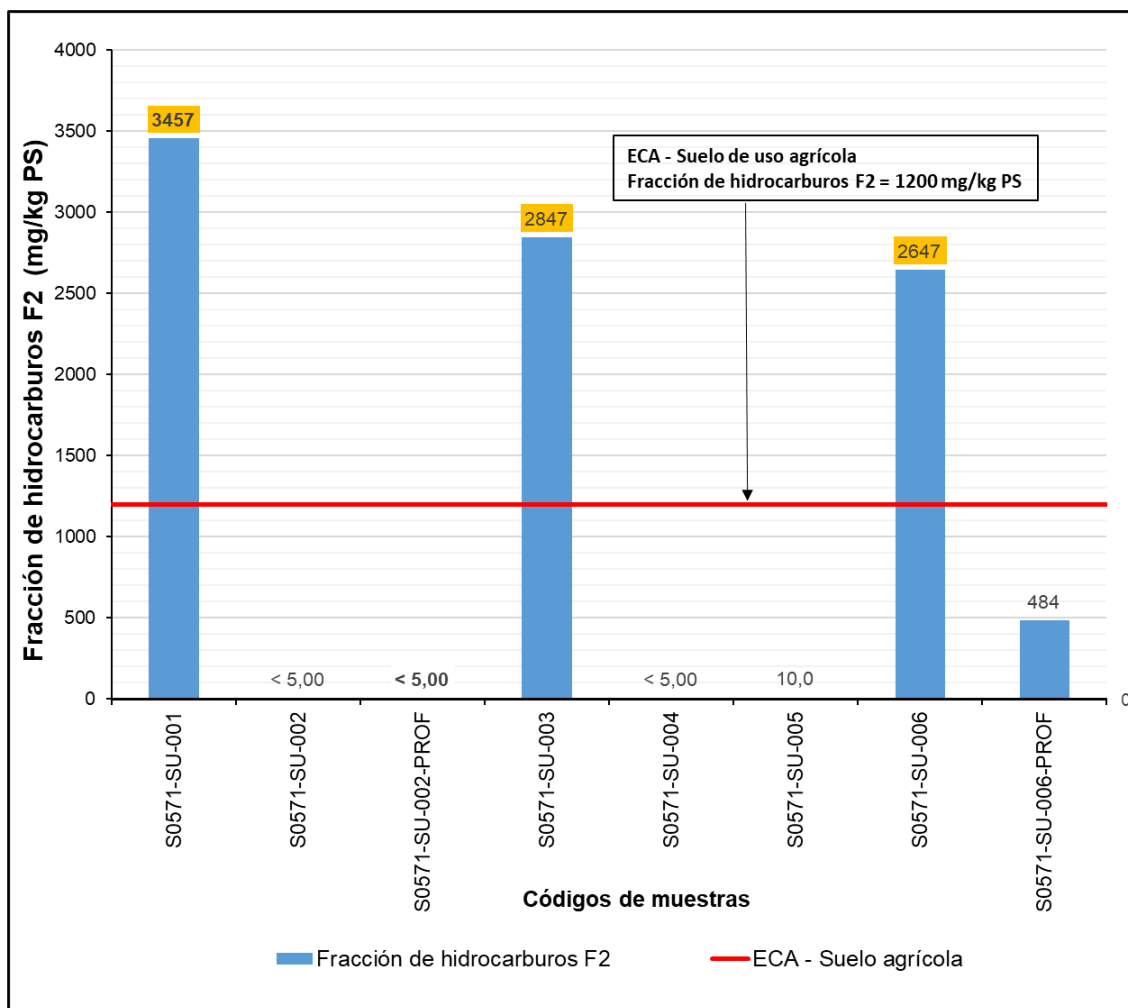
En la Figura 8.1 se presentan las concentraciones de fracción de hidrocarburos F2 en las muestras de suelo tomadas en el sitio S0571; de las 8 muestras tomadas, 3 muestras con códigos S0571-SU-001 (tomada a una profundidad de 0,40 – 1,00 m), S0571-SU-003 (tomadas a una profundidad de 0,30 – 0,60 m) y S0571-SU-006 (tomada a una profundidad de 0,60 – 0,80 m), superan los ECA para Suelo, uso agrícola, para este parámetro.

Figura 8.1. Resultados de fracción de hidrocarburos F2 de las muestras de suelo en el sitio S0571

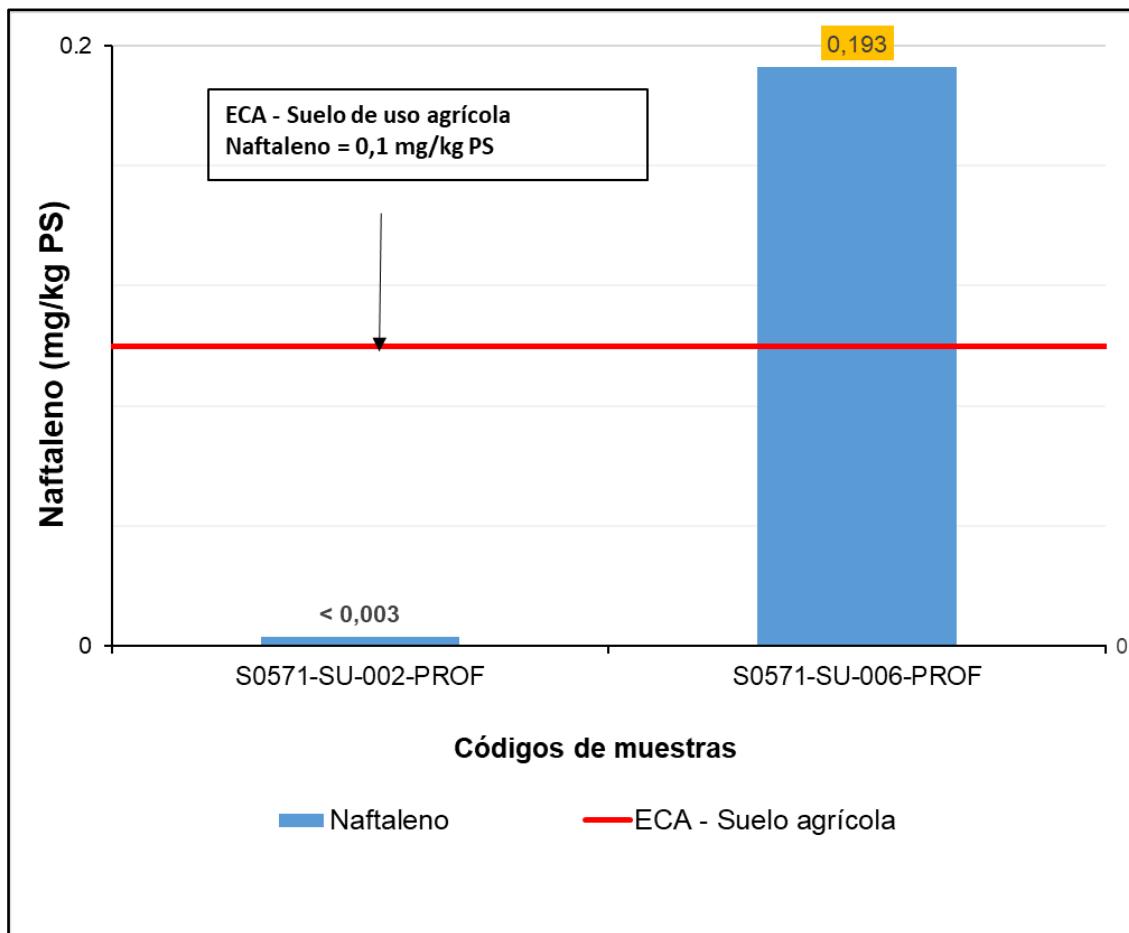
En la Figura 8.3 se presentan las concentraciones de naftaleno en las muestras de suelo tomadas en el sitio S0571; de las 2 muestras tomadas, la muestra con código S0571-SU-006-PROF (tomada a una profundidad entre 1,20 m – 1,40 m) supera los ECA para Suelo, uso agrícola, para este parámetro.

Figura 8.3. Resultados de naftaleno de las muestras de suelo en el sitio S0571

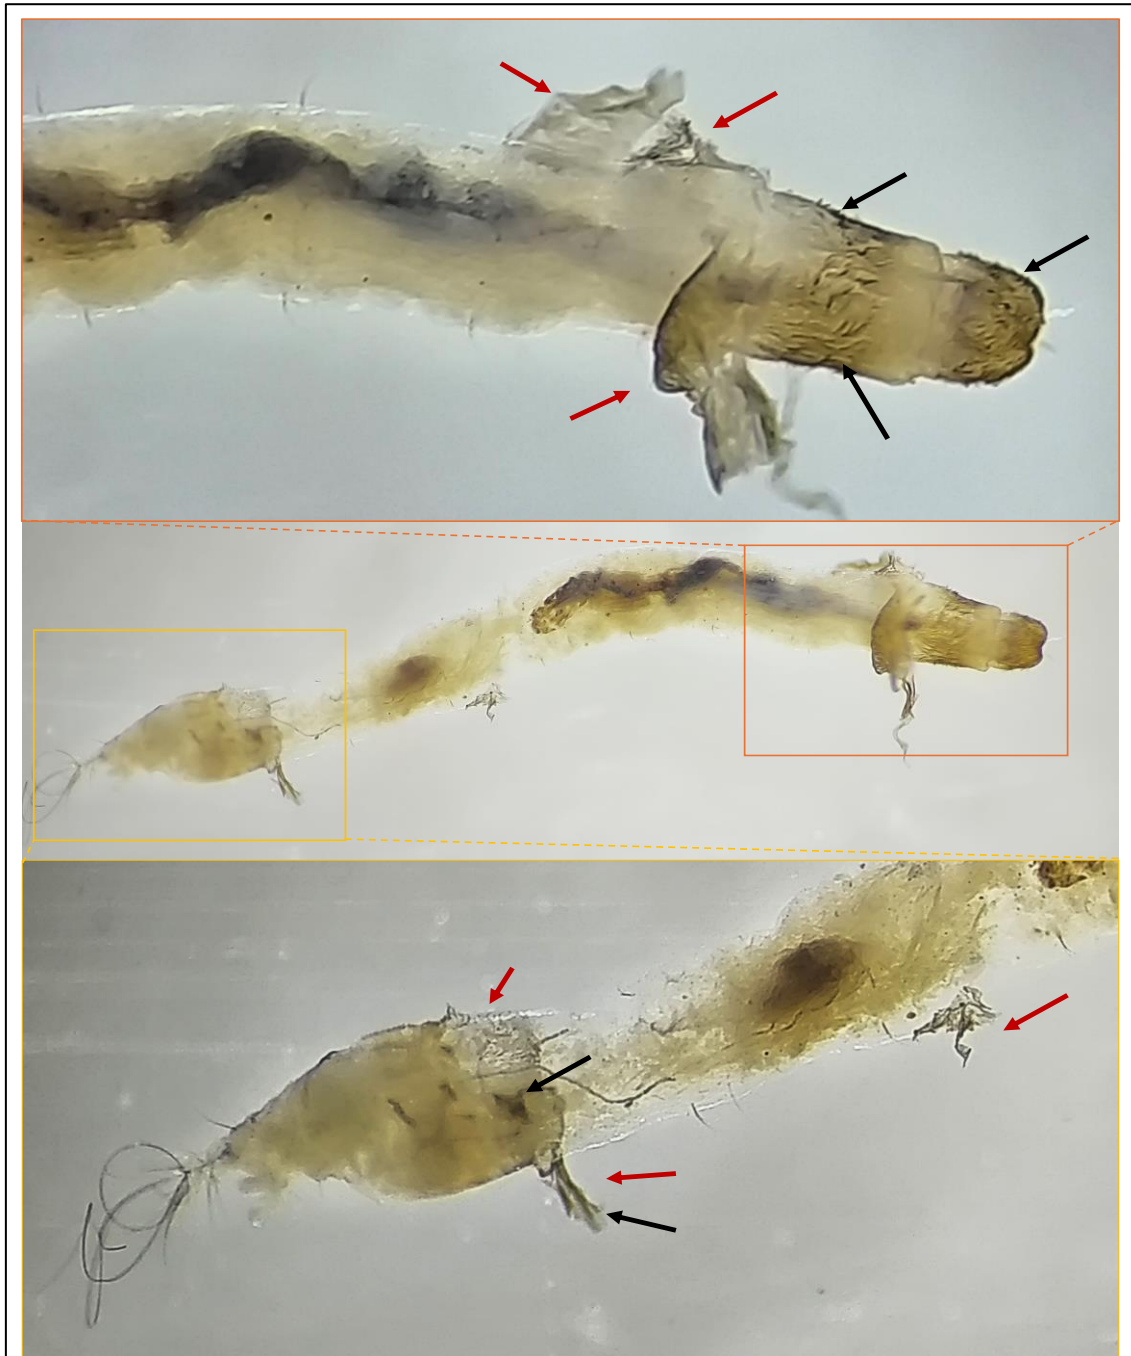
En el punto de muestreo S0571-HB-002 se observan organismos de la familia Tipulidae con manchas oscuras y el desprendimiento de la cutícula que recubre el cuerpo de los organismos (ver Figura 8.19).

Figura 8.19. Análisis organoléptico externo en macroinvertebrados bentónicos. Se observan manchas oscuras (flechas negras) y desprendimiento de la cutícula (flechas rojas) en organismos de la familia Tipulidae (*Hexatoma* sp.)

Es importante destacar que, se registró manchas oscuras y debilitamiento de la cutícula en algunos macroinvertebrados bentónicos (ver Figura 8.19). La cutícula cumple una función crucial como primera barrera de protección contra patógenos y factores ambientales en los insectos (barrera física), y su exposición a sustancias químicas puede debilitar esta estructura protectora, lo que podría conducir a un desprendimiento prematuro o anormal del exoesqueleto haciendo que los organismos sean más vulnerables a enfermedades, a los depredadores y otros factores ambientales. No se ha registrado contaminantes en altas concentraciones en el agua ni en el sedimento de la quebrada S/N, por lo que, es probable que los agentes químicos que están ocasionando estos daños en la cutícula de los insectos, sean de origen alóctono (provenientes desde fuera del agua).

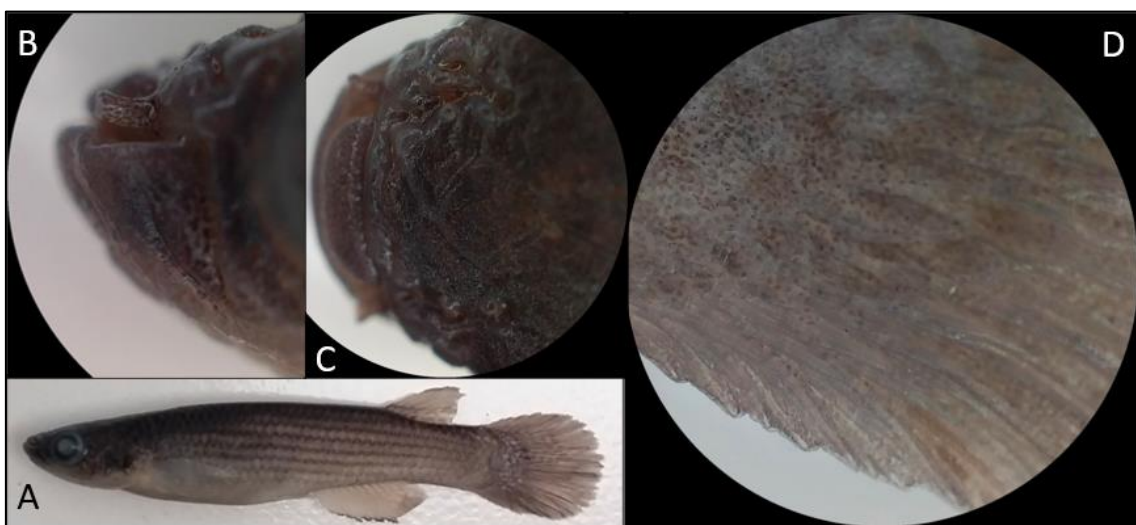
Del diagnóstico sensorial y organoléptico externo de peces, no se percibe iridiscencia ni presencia de manchas de hidrocarburos adheridas o impregnadas en estructuras como piel, escamas, ni en la cavidad oral ni branquial de los peces analizados. El patrón de pigmentación, el estado de las espinas y radios de las aletas, y otras estructuras, se encuentran en aparente buen estado físico (sin deformidades, con pigmentación normal, sin hematomas ni quistes, etc.), ver Figura 8.20 y Figura 8.21.

Figura 8.21. Análisis sensorial y organoléptico externo en *Anablepsoides* sp. «pez anual», especie estacional (A). Se observa cavidad oral (B), región dorsal-anterior (C), escamas y radios de aletas (D), en aparente buen estado físico

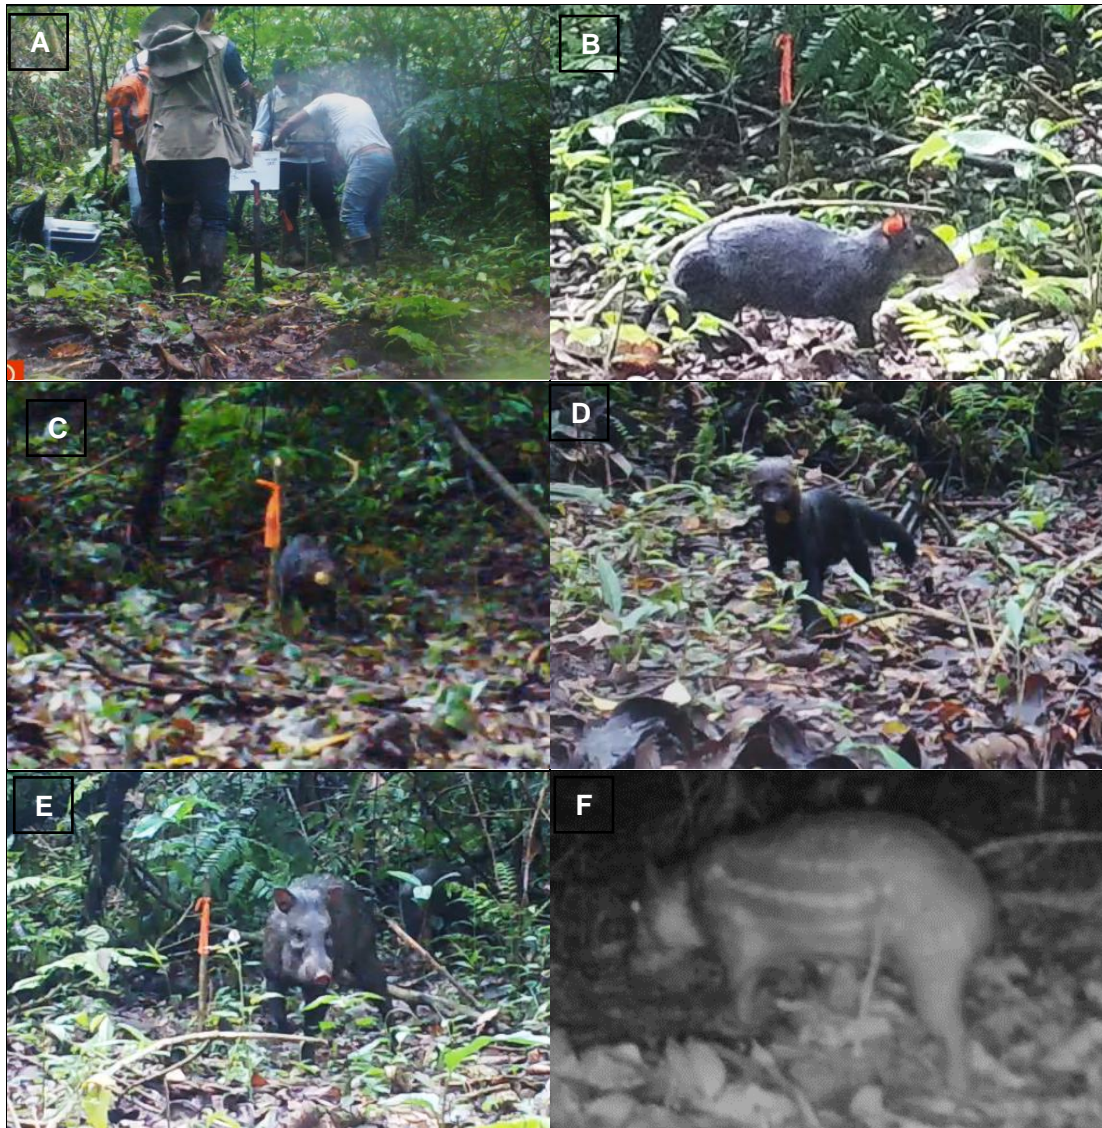
Para la evaluación de suelo, se tomaron muestras en el sector oeste del sitio, una zona que al momento del muestreo presentó color y olor a hidrocarburos, y en donde se instaló la cámara trampa CT-SJ-14 debido a que en esta zona existen caminos de acceso de carachupa (*Dasypus novemcinctus*), majaz (*Cuniculus paca*) y añuje (*Dasyprocta fuliginosa*). Los resultados analíticos en los puntos S0571-SU-001, S0571-SU-003 y S0571-SU-006 (Figura 8.32. Foto A), ubicados en este sector del sitio, presentaron valores

de hidrocarburos (fracción de hidrocarburos F2 y naftaleno) que exceden los Estándares de Calidad Ambiental (ECA) para Suelo, uso agrícola, aprobados mediante Decreto Supremo N.º 011-2017-MINAM. Al respecto, es en este sector, donde de acuerdo con los registros de la cámara trampa CT-SJ-14 se observan especies como el añuje (Figura 8.32. Foto B) y el sajino (Figura 8.32. Foto E) que utilizan el sitio como lugar de alimentación, pequeños carnívoros en busca de alimentos (Figura 8.32. Fotos C y D), y grandes roedores haciendo uso de los caminos para trasladarse de un lugar a otro (Figura 8.32. Foto F).

Figura 8.32. Registros fotográficos de mamíferos mayores que evidencian la interacción de la fauna con el sitio S0571. **A:** Toma de muestra de suelo en el punto S0571-SU-006. **B:** añuje (*Dasyprocta fuliginosa*) registrado en la CT-SJ-14. **C:** Manco (*Eira barbara*), registrado en la cámara trampa CT-SJ-14. **D:** Añushi puma (*Puma yagouaroundi*) forrajeando, registrado en la cámara trampa CT-SJ-14. **E:** grupo familiar de sajinos (*Pecari tajacu*) registrados en la cámara trampa CT-SJ-14. **F:** majaz (*Cuniculus paca*) registrado en la CT-SJ-14.
