**INFORME N° 273 -2016-OEFA/DE-SDCA****A :** FRANCISCO GARCÍA ARAGÓN
Director de Evaluación**De :** FRANCISCO GARCÍA ARAGÓN
Subdirector (e) de Evaluación de la Calidad Ambiental**PABEL DALMIRO DEL SOLAR PALOMINO**
Tercero Evaluador**MARIELLA ROSSANA ATALA ALVAREZ**
Tercero Evaluador**Asunto :** Informe de monitoreo ambiental de calidad de agua y sedimento realizado del 12 al 17 de febrero de 2016 en las cuencas de los ríos Salado, Cañipía y Huayllumayo, en los distritos de Coporaque y Espinar-Yauri, provincia de Espinar, departamento de Cusco.**Referencia :** (i) H.T. N° 2016-101-04729**Fecha :** Lima, 30 DIC. 2016

1. Presentar los resultados del monitoreo ambiental de calidad de agua y sedimento realizado del 12 a 17 de febrero de 2016, en las cuencas de los ríos Salado, Cañipía y Huayllumayo, ubicados en los distritos de Coporaque y Espinar-Yauri, provincia de Espinar, departamento de Cusco.

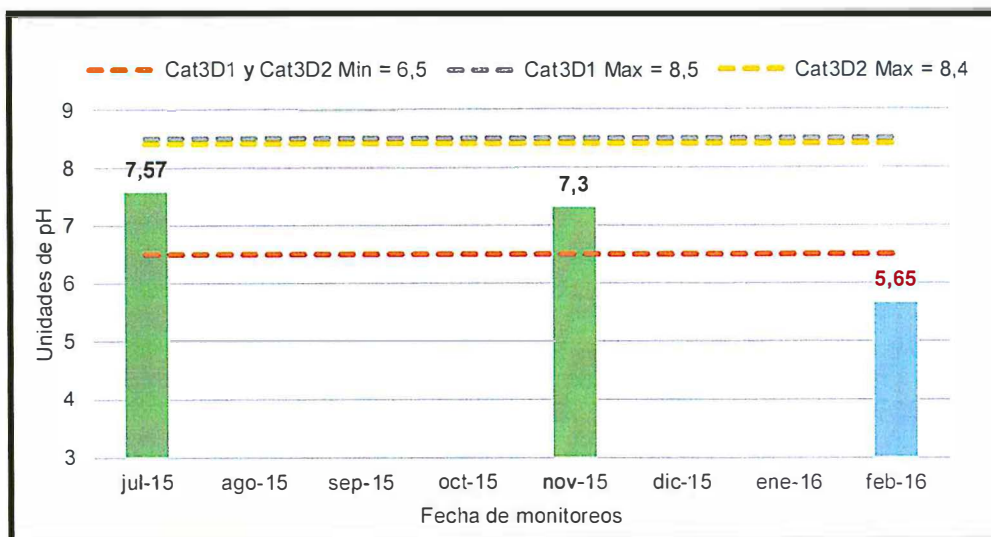
Gráfico N° 3. Resultados de pH en el punto QHUA-01 para los monitoreos de julio y noviembre de 2015 y febrero de 2016

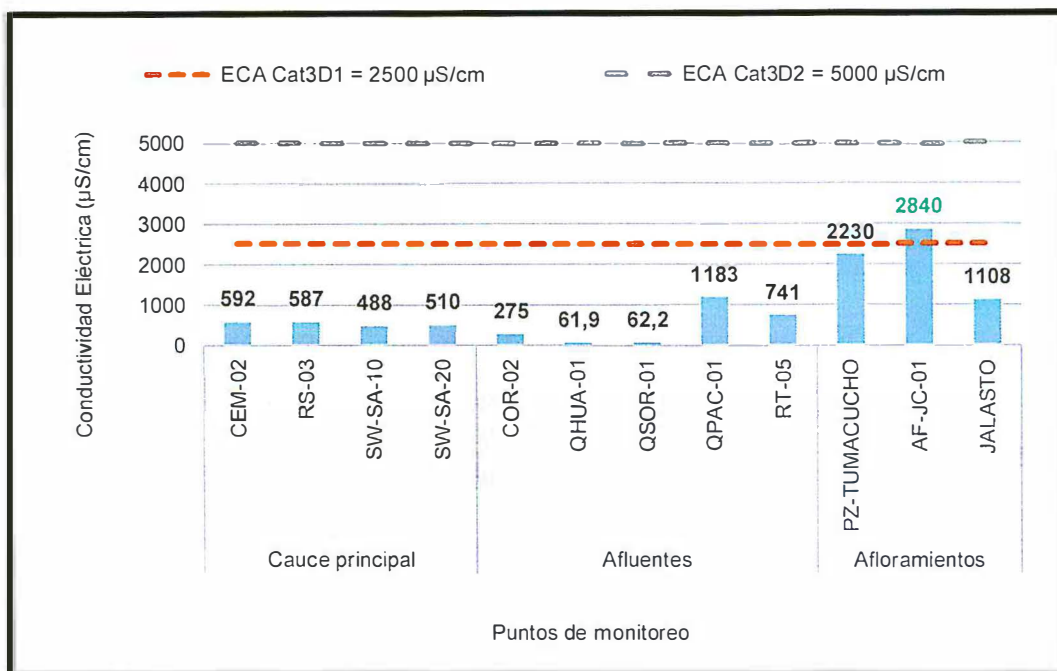
Gráfico N° 5. Conductividad eléctrica en agua superficial de la cuenca del río Salado

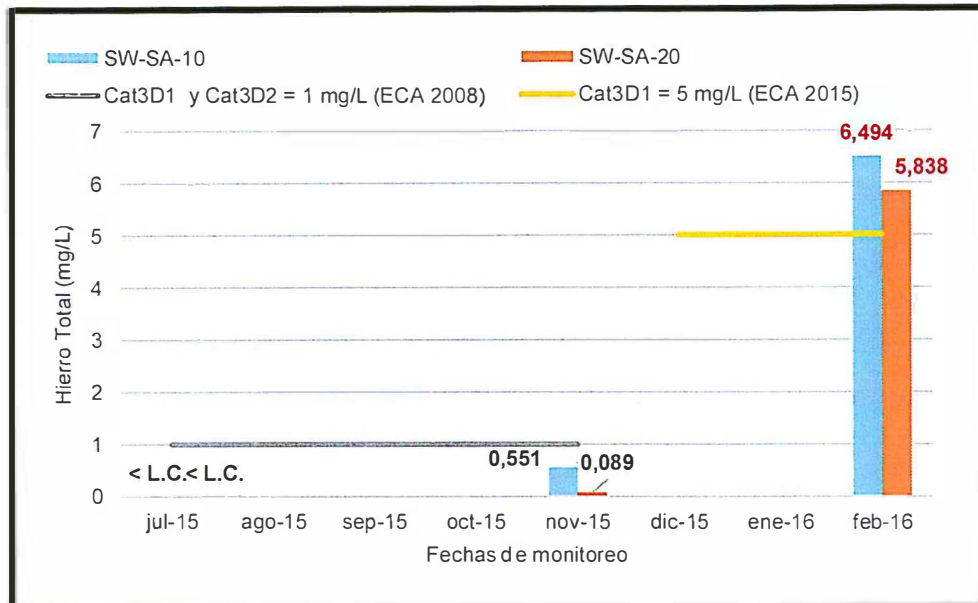
Gráfico N° 12. Concentraciones de hierro total en los puntos SW-SA-10 y SW-SA-20 para los monitoreos de julio y noviembre de 2015 y febrero de 2016

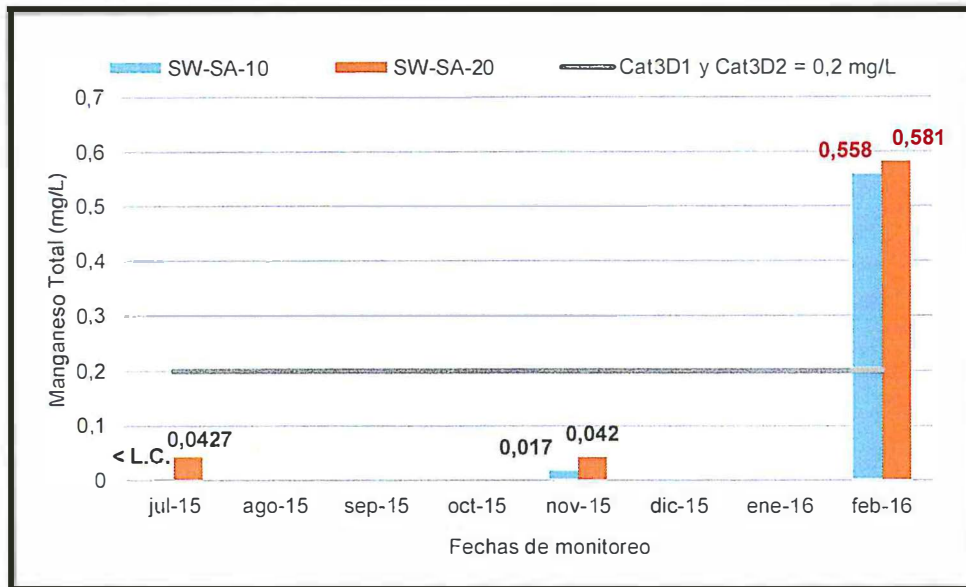
Gráfico N° 14. Concentraciones de manganeso total en los puntos SW-SA-10 y SW-SA-20 para los monitoreos de julio y noviembre de 2015 y febrero de 2016.

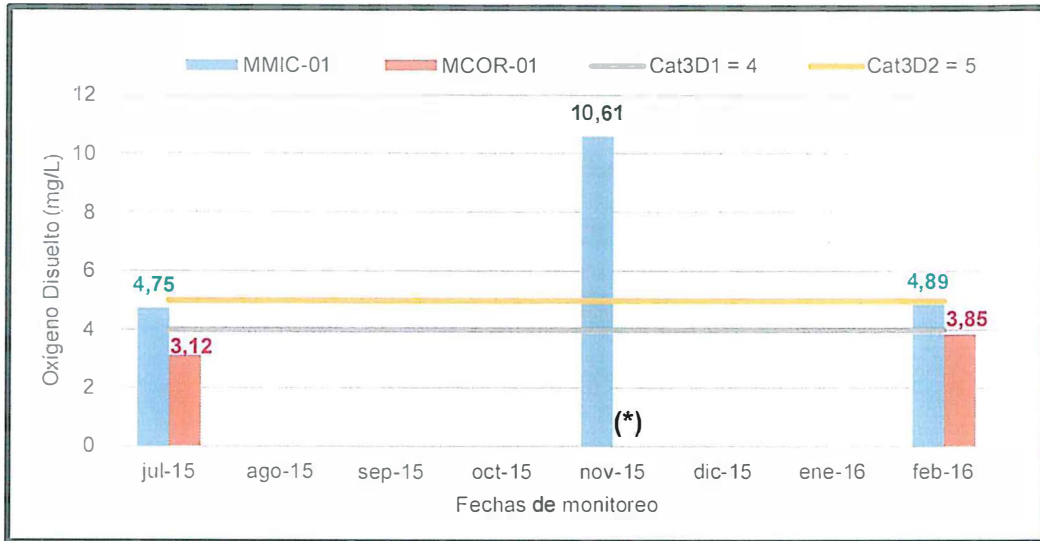
Gráfico N° 18. Concentraciones de oxígeno disuelto en los puntos MMIC-01 y MCOR-01 para los monitoreos de julio y noviembre de 2015 y febrero de 2016.

(*) El punto MCOR-01 no presentó flujo de agua en el monitoreo de noviembre de 2015.
Fuente: Elaboración propia.
