Evaluación ambiental para la identificación del sitio impactado por actividades de hidrocarburos con código S0604, ubicado en el Lote 8, microcuenca CORR-14, en el ámbito de la cuenca del río Corrientes, distrito Trompeteros, provincia y departamento Loreto

ANEXO A.1

Mapa de ubicación del sitio S0604

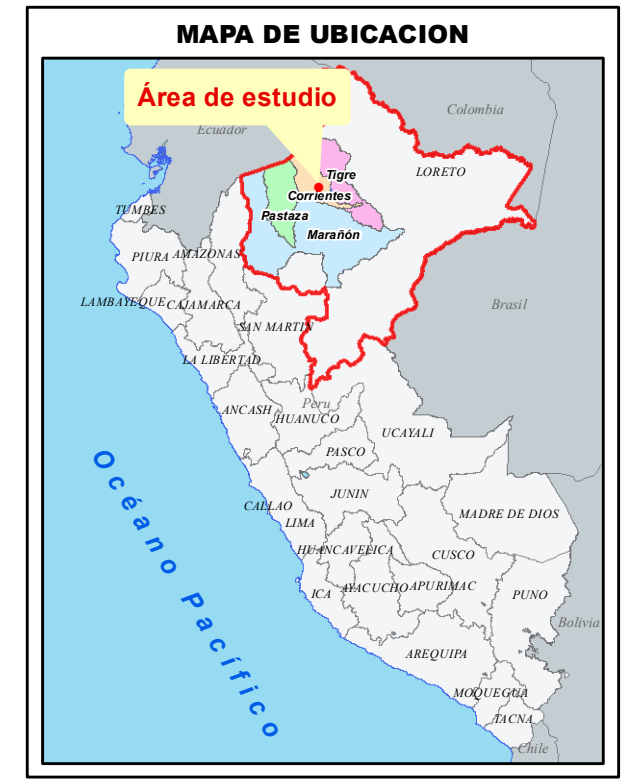
Mapa de puntos de muestreo y muestras que exceden los
ECA para Suelo en el sitio S0604

- ▲ Puntos y muestras que no exceden el ECA en suelo
- ▲ Puntos y muestras que exceden el ECA en suelo
- Dirección de la pendiente
- Área evaluada

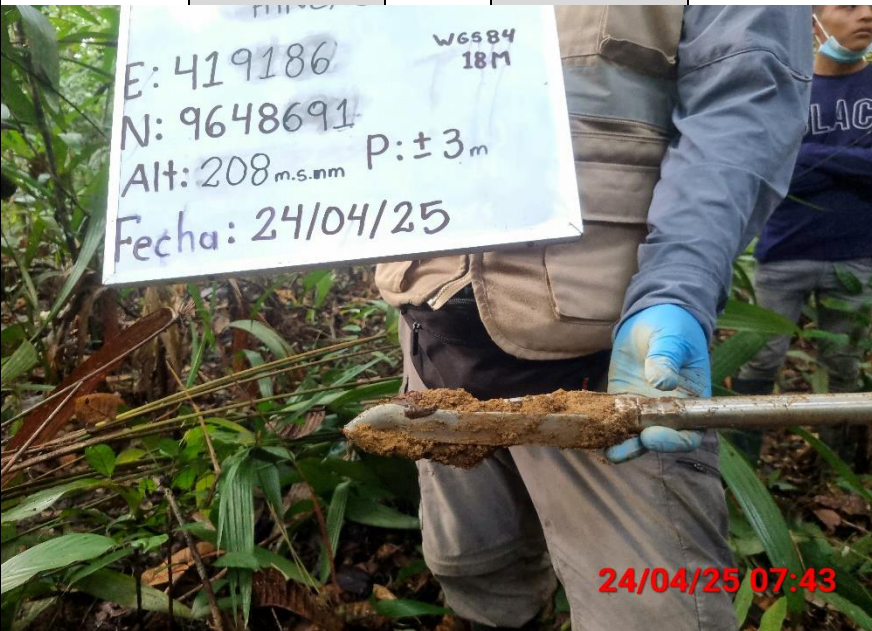
Distrito	Trompeteros	Provincia	Loreto	Departamento	Loreto
Fotografía 6 Hincado 3

Fecha: 24/04/2025					
Hora: 07:43					
COORDENADAS UTM -WGS84 – ZONA 18M					
Este (m): 419186					
Norte (m): 9648691					
Altitud (m s. n. m.): 208					
Precisión: ± 3 m					
DESCRIPCIÓN:	<p>Hincado 3, realizado a una profundidad de 0,00 - 0,30 m, donde se observó suelo de textura arcillosa, color marrón, húmedo y sin indicios organolépticos de hidrocarburos.</p>

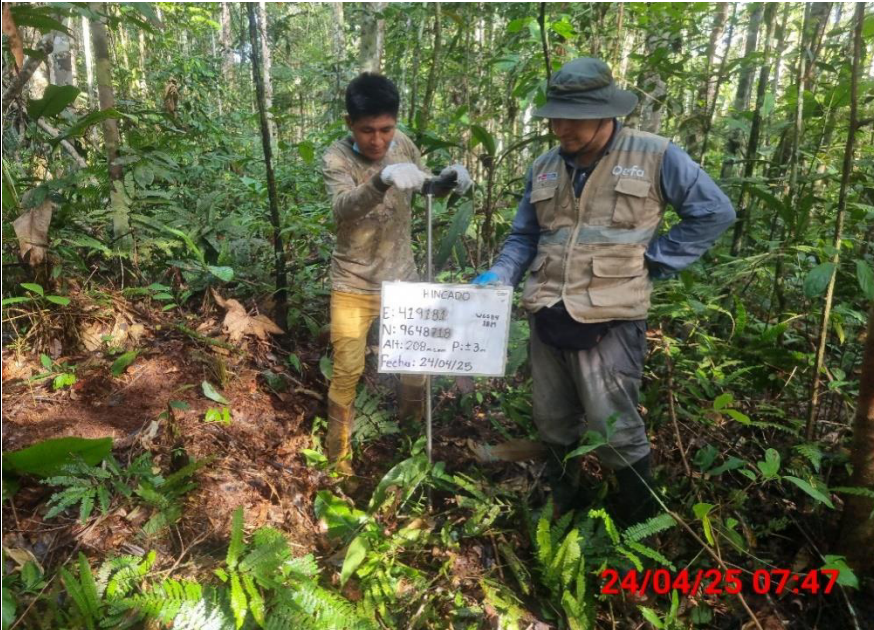
Distrito	Trompeteros	Provincia	Loreto	Departamento	Loreto
Fotografía 7 Hincado 4

Fecha: 24/04/2025					
Hora: 07:47					
COORDENADAS UTM -WGS84 – ZONA 18M					
Este (m): 419181					
Norte (m): 9648718					
Altitud (m s. n. m.): 208					
Precisión: ± 3 m					
DESCRIPCIÓN:	<p>Vista de la ubicación del hincado 4, ubicado a 32 m al suroeste de la referencia R004595, y donde se observó un entorno con vegetación de tipo arbórea, arbustiva y herbácea, con presencia de lianas; asimismo, se observó hojarasca y una capa materia orgánica de aproximadamente 5 cm de espesor en el suelo.</p>				
Fotografía 8 Hincado 4

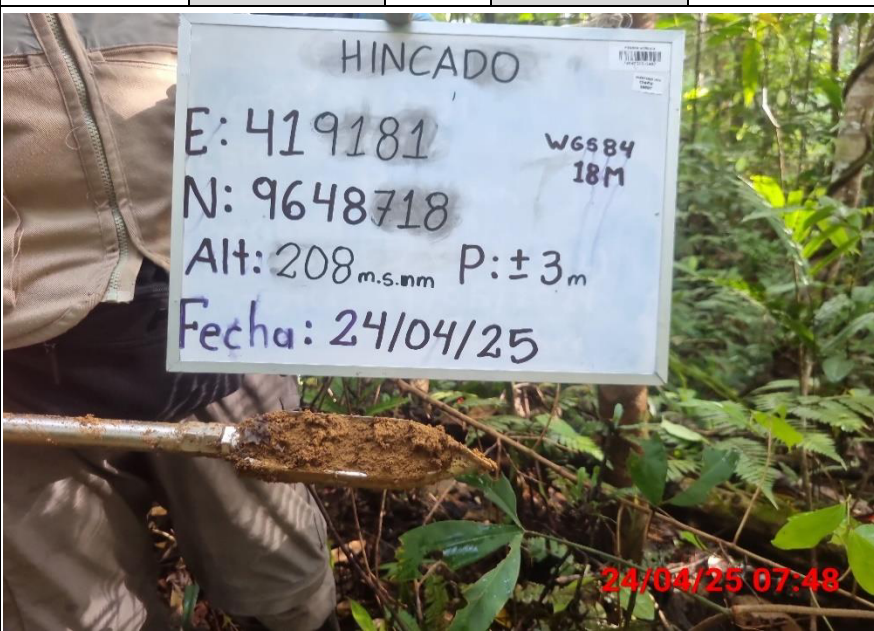
Fecha: 24/04/2025					
Hora: 07:48					
COORDENADAS UTM -WGS84 – ZONA 18M					
Este (m): 419181					
Norte (m): 9648718					
Altitud (m s. n. m.): 208					
Precisión: ± 3 m					
DESCRIPCIÓN:	<p>Hincado 4, realizado a una profundidad de 0,00 - 0,30 m, donde se observó suelo de textura arcillosa, color marrón, húmedo y con indicios organolépticos de hidrocarburos (color).</p>

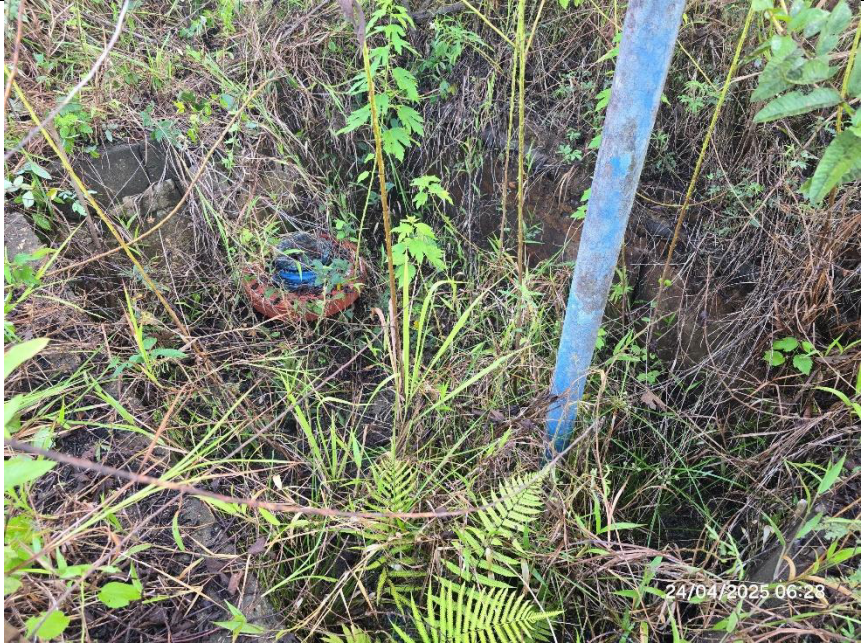
Distrito	Trompeteros	Provincia	Loreto	Departamento	Loreto
Fotografía 9 Pozo VALE-25X (Plataforma 25)

Fecha: 24/04/2025					
Hora: 06:28					
COORDENADAS UTM -WGS84 – ZONA 18M					
Este (m): 418563					
Norte (m): 9649263					
Altitud (m s. n. m.): -					
Precisión: ± 3 m					
DESCRIPCIÓN:	Vista del Pozo VALE-25X, ubicado en la Plataforma 25. Se observó que se encuentra dentro de una estructura de concreto, con vegetación herbácea en el entorno.

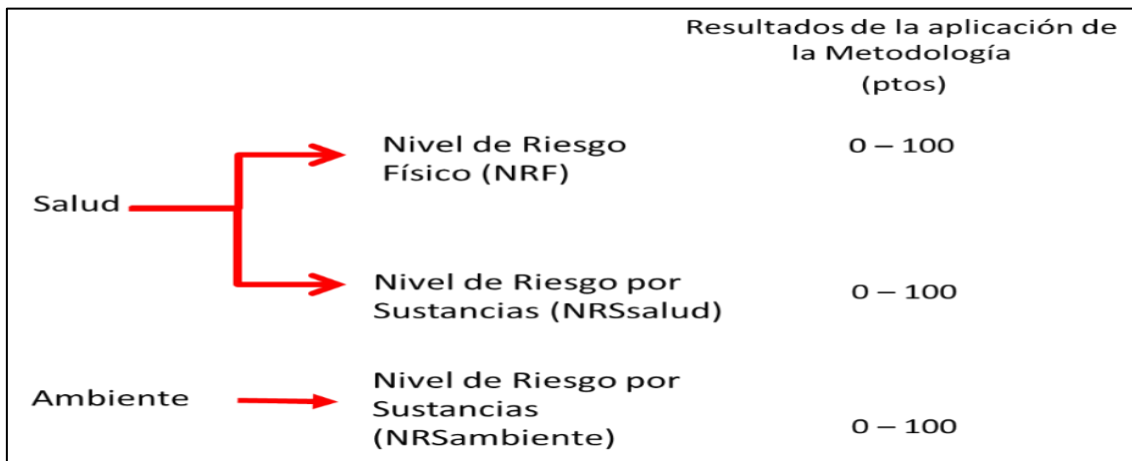
Figura 7.2. Indicadores de riesgos por presencia de peligros de tipo físico y por presencia de sustancias contaminantes

Es preciso indicar que la metodología establece 3 indicadores que muestran los riesgos por la presencia de peligros de tipo físico y por la presencia de sustancias contaminantes, tal como se muestra en la Figura 7.2.

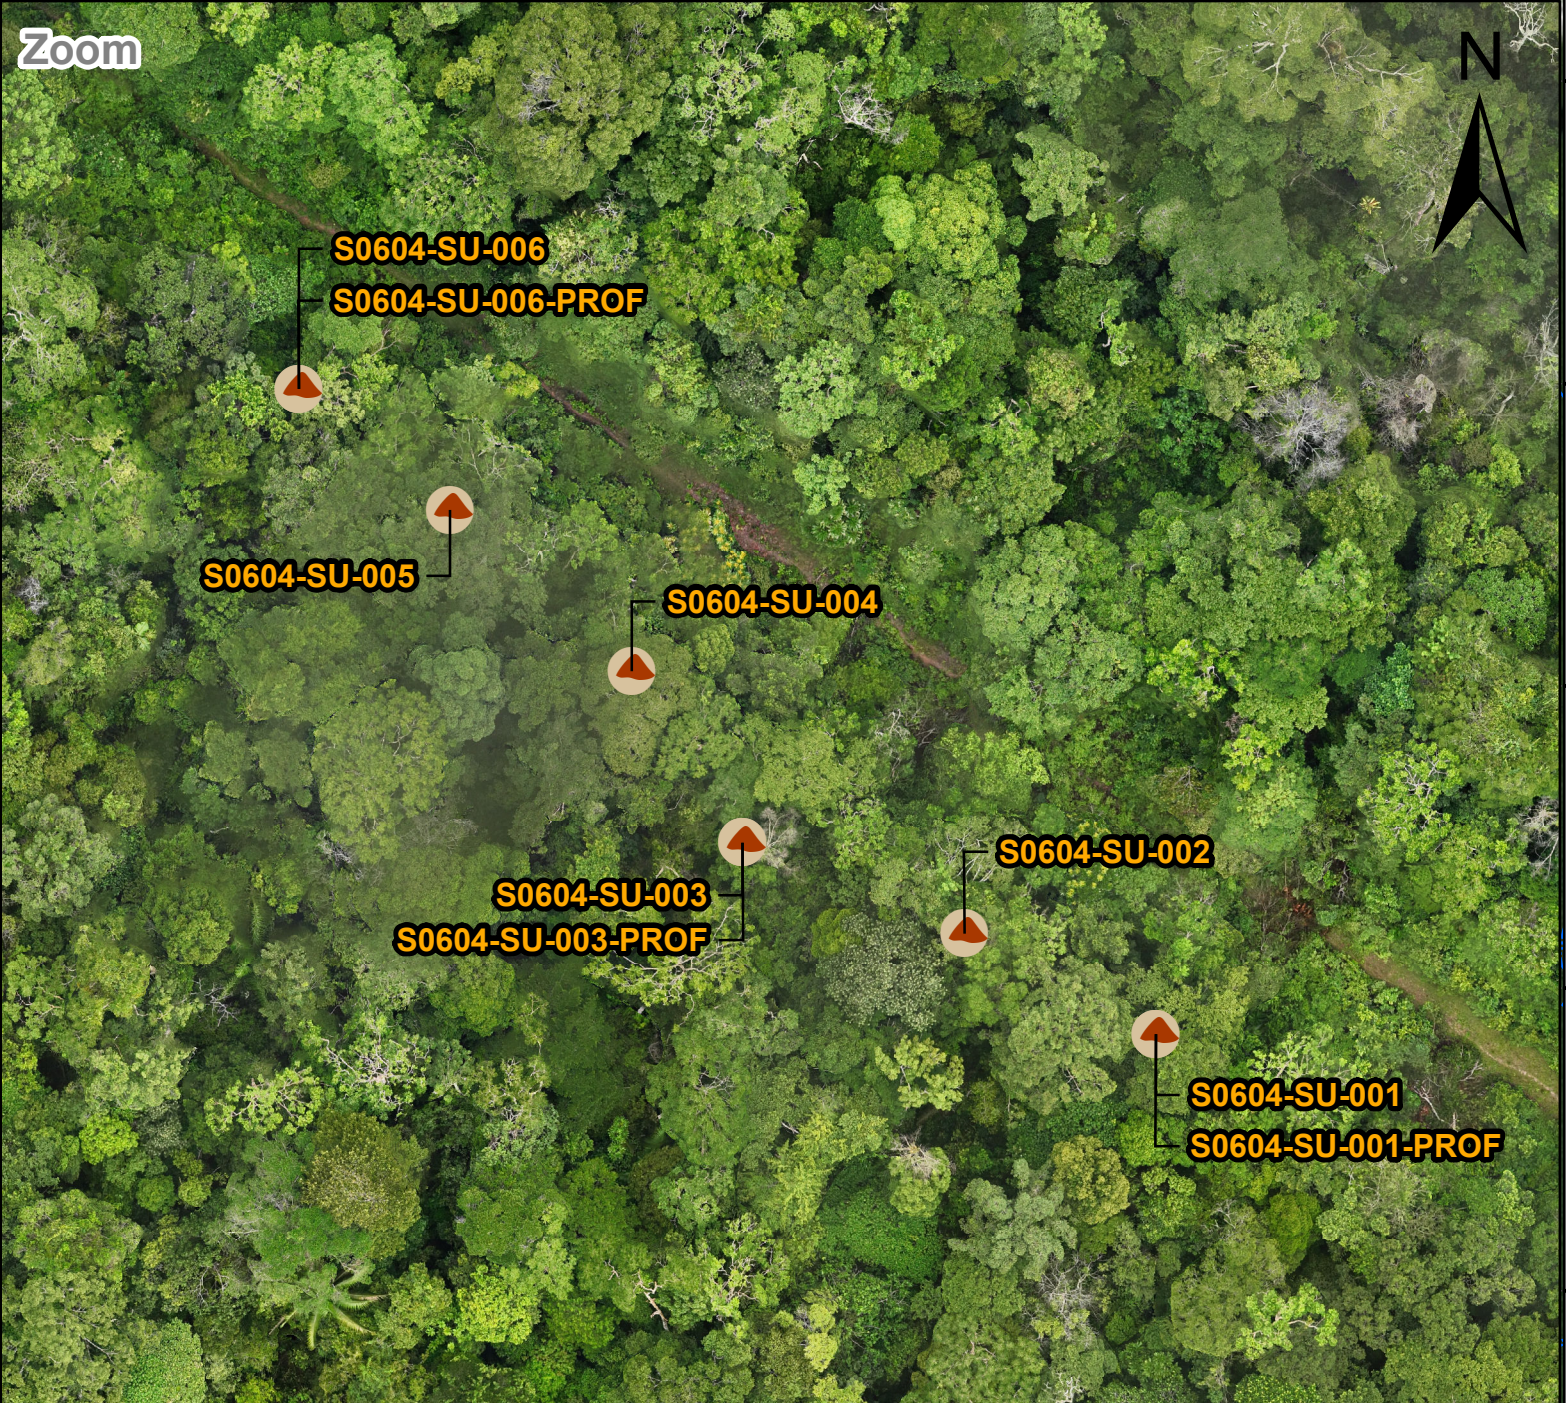
Mapa de ubicación de puntos de muestreo

Código	Coordenadas UTM WGS 84 Zona 18 M	
	Este (m)	Norte (m)
S0604-SU-001	419222	9648699
S0604-SU-001-PROF	419222	9648699
S0604-SU-002	419203	9648709
S0604-SU-003	419181	9648718
S0604-SU-003-PROF	419181	9648718
S0604-SU-004	419170	9648735
S0604-SU-005	419152	9648751
S0604-SU-006	419137	9648763
S0604-SU-006-PROF	419137	9648763

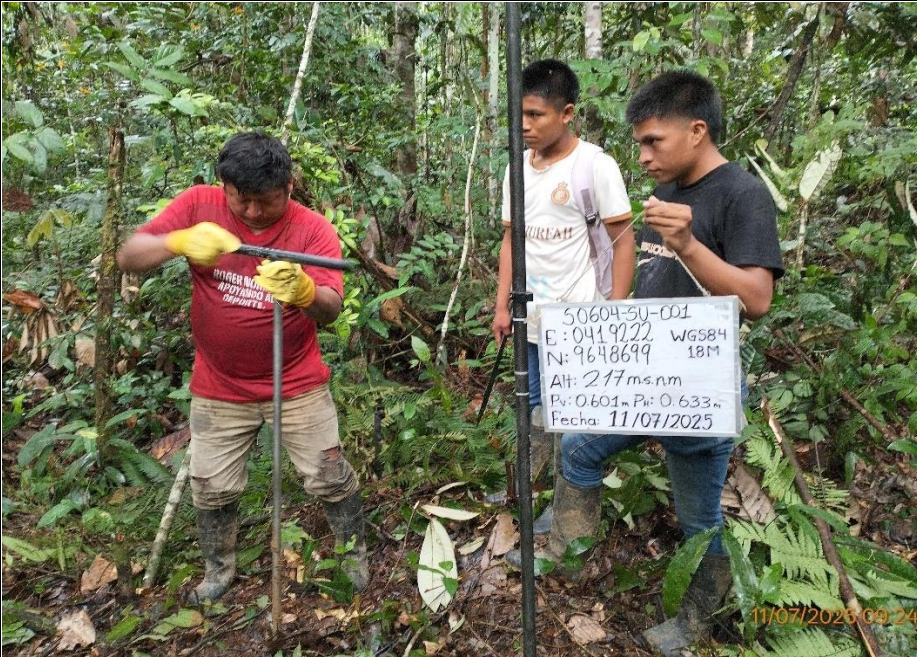
Distrito	Trompeteros	Provincia	Loreto	Departamento	Loreto
Fotografía 1 S0604-SU-001

Fecha: 11/07/2025					
Hora: 09:24					
Coordenadas UTM -WGS 84 – Zona 18M					
Este (m): 419222					
Norte (m): 9648699					
Altitud (m s. n. m.): 217					
Precisión vertical: ± 0,601 m					
Precisión horizontal: ± 0,633 m					
Descripción:	Vista de la ubicación del punto de muestreo de suelo con código S0604-SU-001, donde se observó un entorno con vegetación arbórea, arbustiva y herbácea, así como presencia de lianas en el sitio; asimismo se observó abundante hojarasca y una capa de materia orgánica de 5 cm de espesor en el suelo.

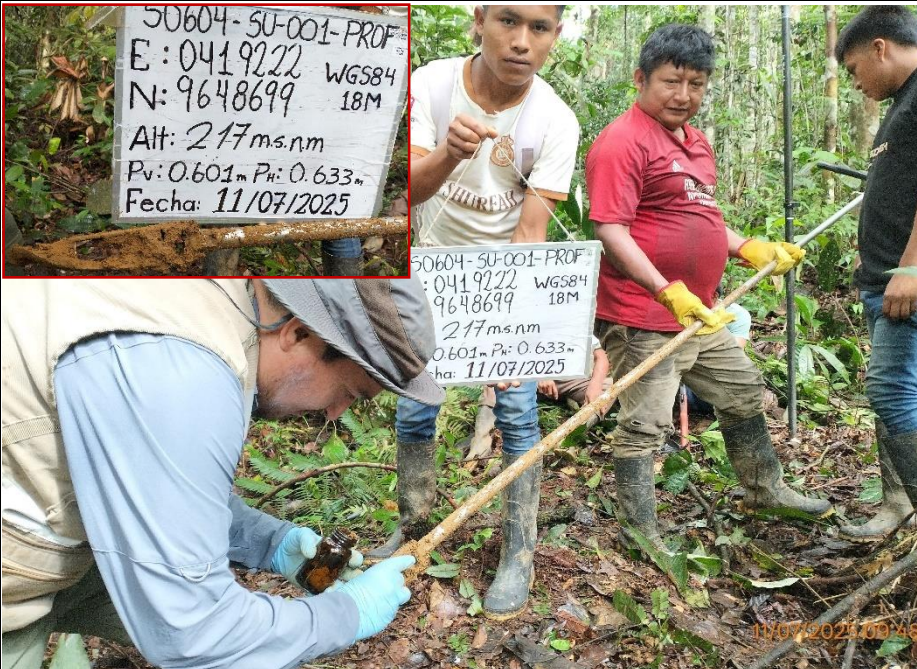
Distrito	Trompeteros	Provincia	Loreto	Departamento	Loreto
Fotografía 3 S0604-SU-001-PROF

Fecha: 11/07/2025					
Hora: 09:48					
Coordenadas UTM -WGS 84 – Zona 18M					
Este (m): 419222					
Norte (m): 9648699					
Altitud (m s. n. m.): 217					
Precisión vertical: ± 0,601 m					
Precisión horizontal: ± 0,633 m					
Descripción:	Toma de muestra de suelo a un segundo nivel de profundidad en el punto con código S0604-SU-001-PROF, entre 1,20 – 2,00 m de profundidad, donde se observó suelo arcilloso, húmedo, color marrón oscuro (7.5YR 3/4) y sin indicios organolépticos de hidrocarburos.				
Distrito	Trompeteros	Provincia	Loreto	Departamento	Loreto
Fotografía 4 S0604-SU-002

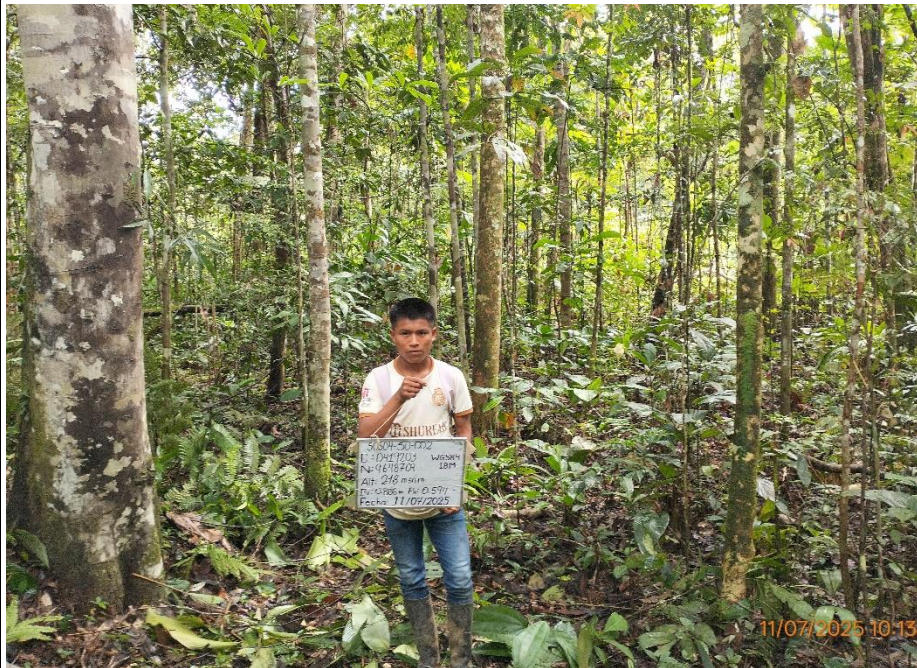
Fecha: 11/07/2025					
Hora: 10:13					
Coordenadas UTM -WGS 84 – Zona 18M					
Este (m): 419203					
Norte (m): 9648709					
Altitud (m s. n. m.): 218					
Precisión vertical: ± 0,886 m					
Precisión horizontal: ± 0,594 m

Descripción:	Vista de la ubicación del punto de muestreo de suelo con código S0604-SU-002, donde se observó un entorno con vegetación arbórea, arbustiva y herbácea, así como presencia de lianas en el sitio; asimismo se observó abundante hojarasca y una capa de materia orgánica de 5 cm de espesor en el suelo.

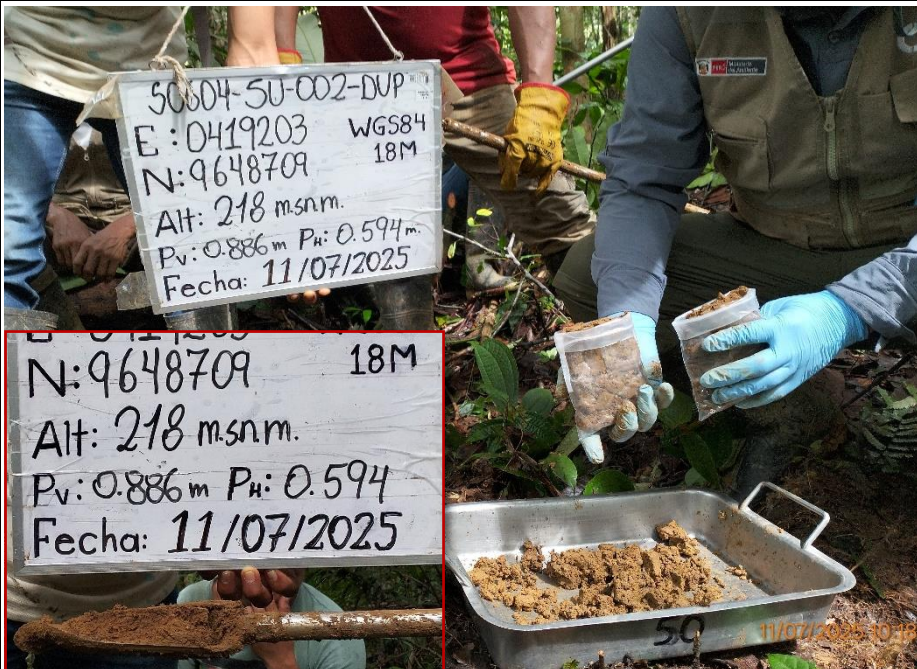
Distrito	Trompeteros	Provincia	Loreto	Departamento	Loreto
Fotografía 5 S0604-SU-002 S0604-SU-002-DUP

Fecha: 11/07/2025					
Hora: 10:18					
Coordenadas UTM -WGS 84 – Zona 18M					
Este (m): 419203					
Norte (m): 9648709					
Altitud (m s. n. m.): 218					
Precisión vertical: ± 0,886 m					
Precisión horizontal: ± 0,594 m					
Descripción:	Toma de muestra de suelo en el punto S0604-SU-002, en donde también se realizó la toma de muestra duplicado con código S0604-SU-002-DUP. Estas muestras se tomaron entre 1,00 – 1,20 m de profundidad, observándose suelo arcilloso, húmedo, color marrón oscuro (7.5YR 3/4) y sin indicios organolépticos de hidrocarburos.				
Distrito	Trompeteros	Provincia	Loreto	Departamento	Loreto
Fotografía 6 S0604-SU-003

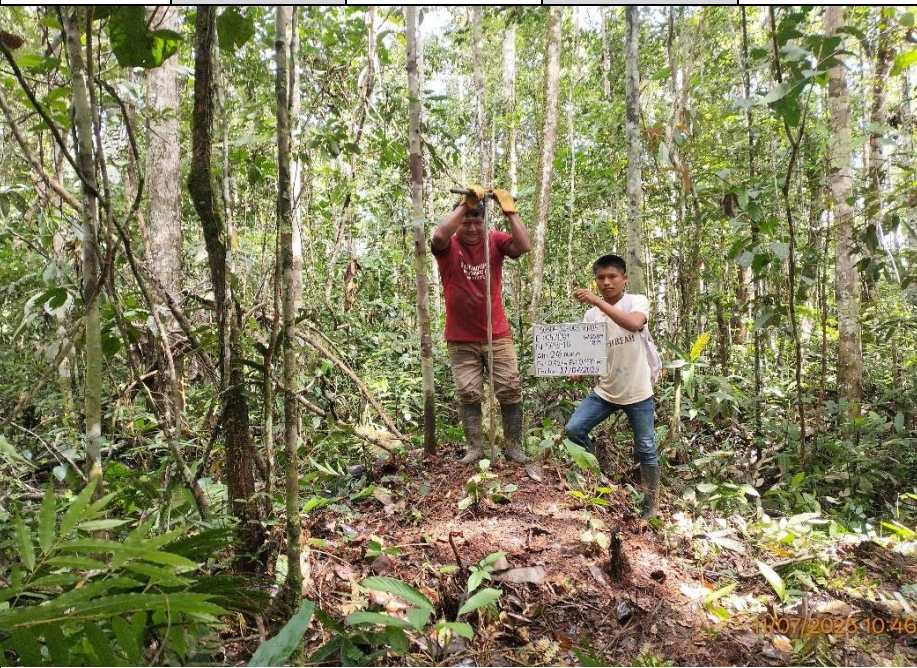
Fecha: 11/07/2025					
Hora: 10:46					
Coordenadas UTM -WGS 84 – Zona 18M					
Este (m): 419181					
Norte (m): 9648718					
Altitud (m s. n. m.): 218

Precisión vertical: ± 0,924 m					
Precisión horizontal: ± 0,999 m					
Descripción:	Vista de la ubicación del punto de muestreo de suelo con código S0604-SU-003, donde se observó un entorno con vegetación arbórea, arbustiva y herbácea, así como presencia de lianas en el sitio; asimismo se observó abundante hojarasca y una capa de materia orgánica de 5 cm de espesor en el suelo.

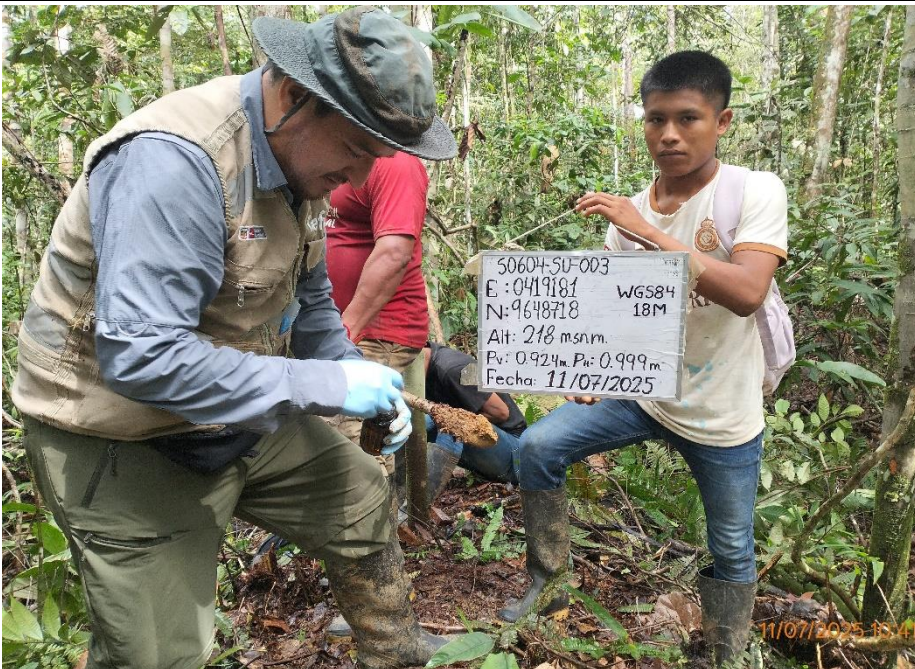
Distrito	Trompeteros	Provincia	Loreto	Departamento	Loreto
Fotografía 7 S0604-SU-003

Fecha: 11/07/2025					
Hora: 10:41					
Coordenadas UTM -WGS 84 – Zona 18M					
Este (m): 419181					
Norte (m): 9648718					
Altitud (m s. n. m.): 218					
Precisión vertical: ± 0,924 m					
Precisión horizontal: ± 0,999 m					
Descripción:	Toma de muestra de suelo en el punto S0604-SU-003, realizado entre 1,00 – 1,20 m de profundidad, donde se observó suelo arcilloso, húmedo, color marrón oscuro (7.5YR 3/4) y sin indicios organolépticos de hidrocarburos.				
Distrito	Trompeteros	Provincia	Loreto	Departamento	Loreto
Fotografía 8 S0604-SU-003-PROF

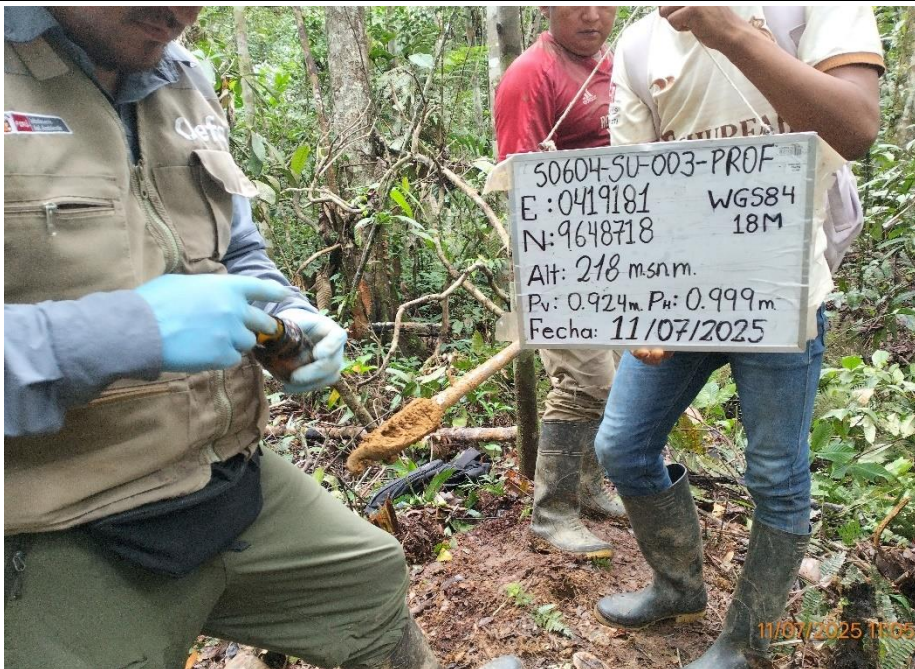
Fecha: 11/07/2025					
Hora: 11:05					
Coordenadas UTM -WGS 84 – Zona 18M					
Este (m): 419181					
Norte (m): 9648718					
Altitud (m s. n. m.): 218					
Precisión vertical: ± 0,924 m					
Precisión horizontal: ± 0,999 m					
Descripción:	Toma de muestra de suelo a un segundo nivel de profundidad en el punto S0604-SU-003. La muestra fue tomada con código S0604-SU-003-PROF, entre 1,20 – 2,00 m de profundidad, donde se observó suelo arcilloso, húmedo, color marrón oscuro (7.5YR 3/4) y sin indicios organolépticos de hidrocarburos.

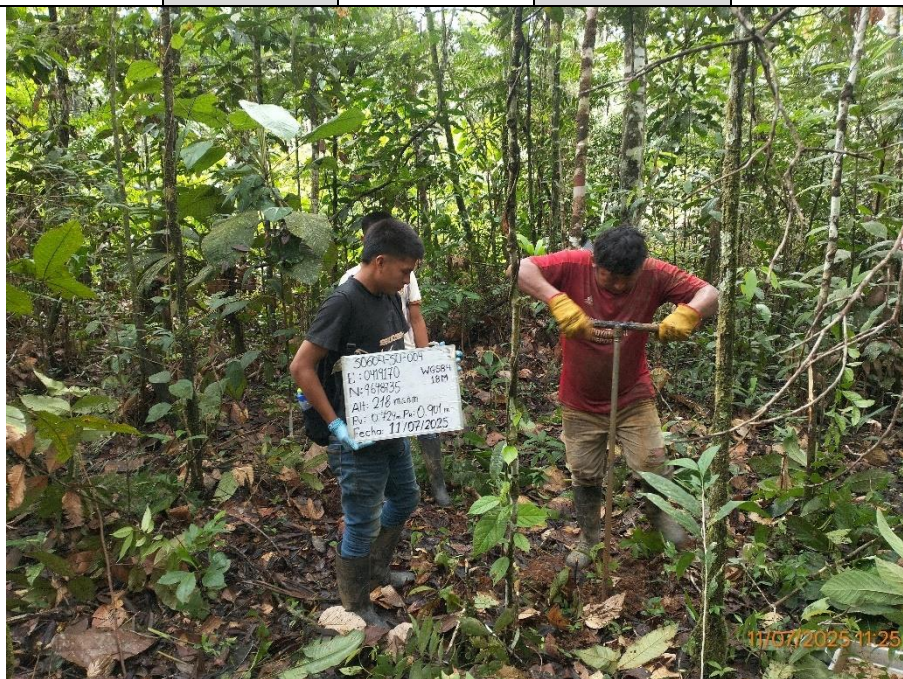
Distrito	Trompeteros	Provincia	Loreto	Departamento	Loreto
Fotografía 9 S0604-SU-004

Fecha: 11/07/2025					
Hora: 11:25					
Coordenadas UTM -WGS 84 – Zona 18M					
Este (m): 419170					
Norte (m): 9648735					
Altitud (m s. n. m.): 218					
Precisión vertical: ± 0,729 m					
Precisión horizontal: ± 0,901 m					
Descripción:	Vista de la ubicación del punto de muestreo de suelo con código S0604-SU-004, donde se observó un entorno con vegetación arbórea, arbustiva y herbácea, así como presencia de lianas en el sitio; asimismo se observó abundante hojarasca y una capa de materia orgánica de 5 cm de espesor en el suelo.

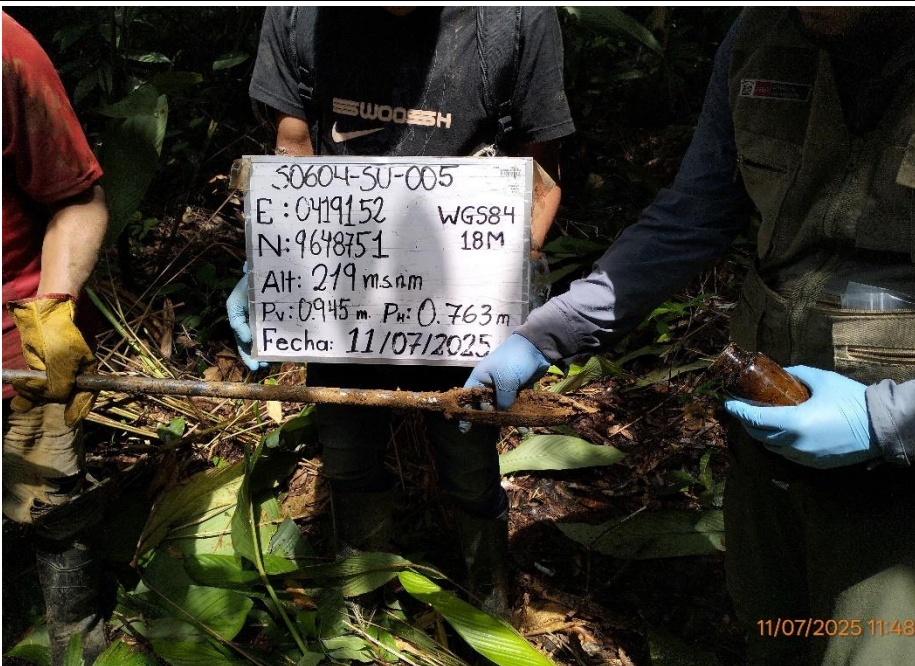
Distrito	Trompeteros	Provincia	Loreto	Departamento	Loreto
Fotografía 12 S0604-SU-005

Fecha: 11/07/2025					
Hora: 11:48					
Coordenadas UTM -WGS 84 – Zona 18M					
Este (m): 419152					
Norte (m): 9648751					
Altitud (m s. n. m.): 219					
Precisión vertical: ± 0,945 m					
Precisión horizontal: ± 0,763 m					
Descripción:	Toma de muestra de suelo en el punto S0604-SU-005, realizado entre 1,00 – 1,20 m de profundidad, donde se observó suelo arcilloso, húmedo, color marrón oscuro (7.5YR 3/4) y sin indicios organolépticos de hidrocarburos.

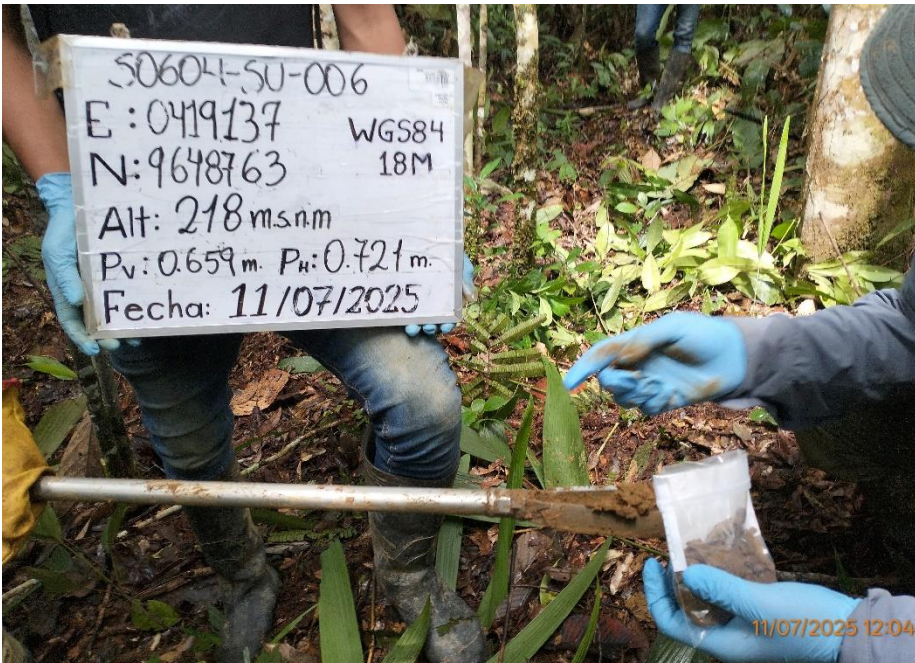
Fecha: 11/07/2025					
Hora: 12:04					
Coordenadas UTM -WGS 84 – Zona 18M					
Este (m): 419137					
Norte (m): 9648763					
Altitud (m s. n. m.): 218					
Precisión vertical: ± 0,659 m

Precisión horizontal: ± 0,721 m					
Descripción:	Toma de muestra de suelo en el punto S0604-SU-006, realizado entre 1,00 – 1,20 m, donde se observó suelo arcilloso, húmedo, color marrón oscuro (7.5YR 3/4) y sin indicios organolépticos de hidrocarburos.

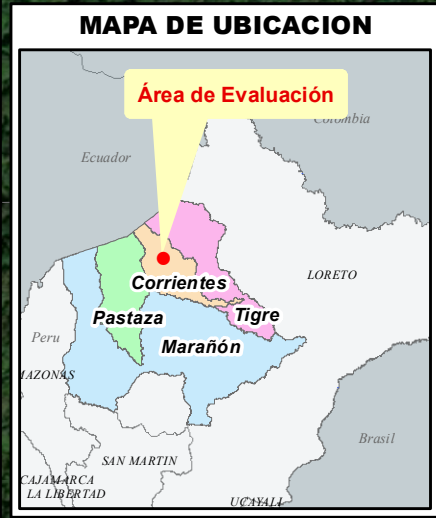
Mapa del relieve del terreno – Clasificación de la pendiente

0 - 4 : Plana a ligeramente inclinada
	4 - 8 : Moderadamente inclinada
	8 - 15 : Fuertemente inclinada
	15 - 25 : Moderadamente empinada
	25 - 50 : Empinada
	50 - 75 : Muy empinada
	> 75 : Extremadamente empinada

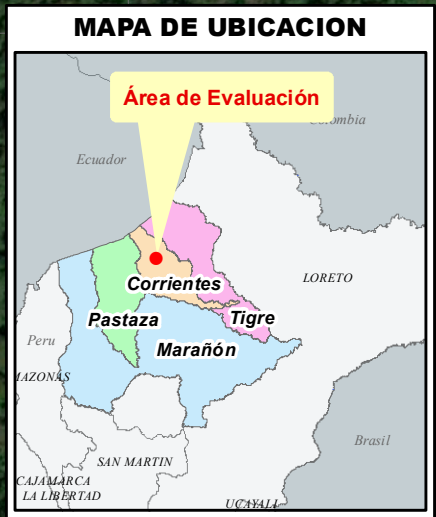
Mapa del relieve del terreno – Dirección de la pendiente y flujo hídrico

- Base de corrección Lidar
- Dirección de la pendiente
- Dirección del flujo hídrico
- Quebradas
- Accesos
- Área evaluada

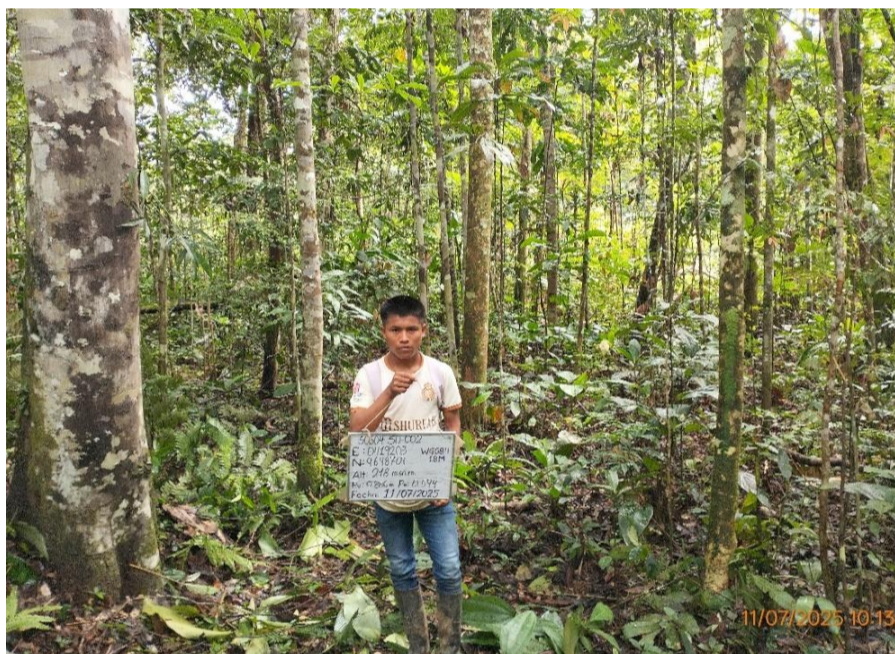
Vista de la cobertura vegetal del sitio S0604, conformada por vegetación principalmente arbórea y arbustiva propia de un bosque secundario.

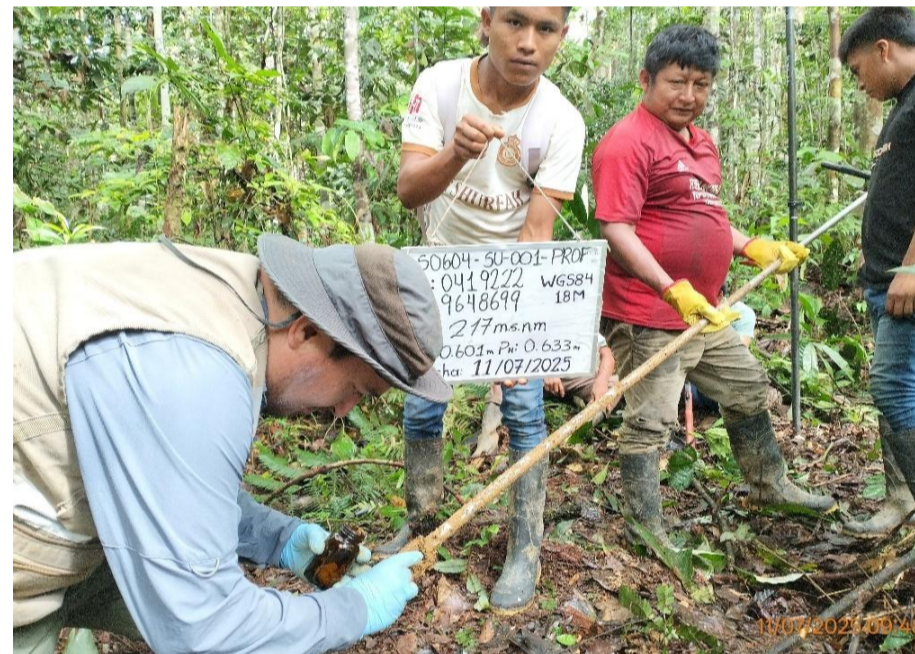
Vista de la toma de muestra de suelo con código S0604-SU-001-PROF donde no se observó indicios organolépticos de presencia de hidrocarburos.

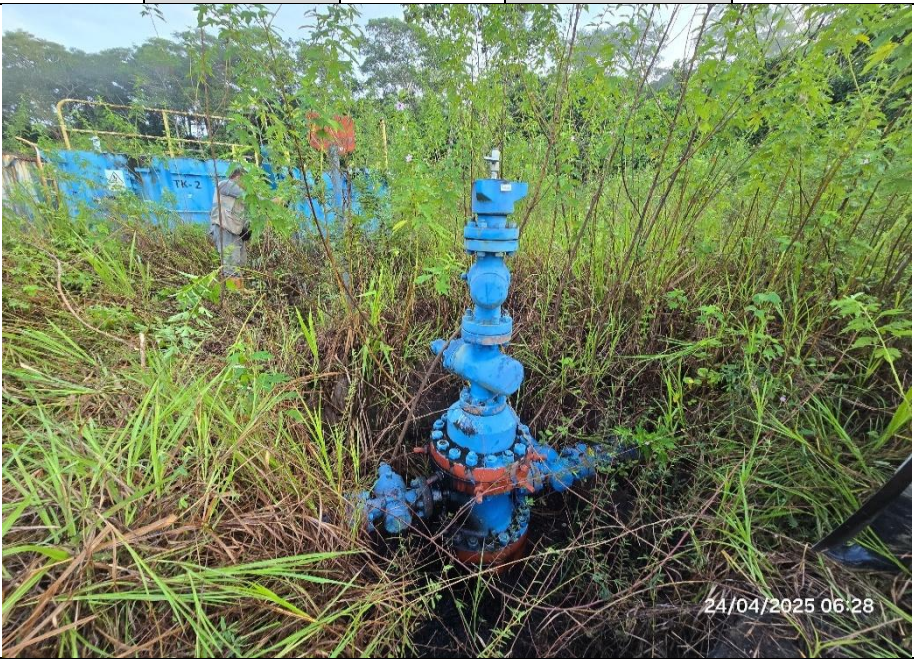
Distrito	Trompeteros	Provincia	Loreto	Departamento	Loreto
FOTOGRAFÍA N.º 4 Pozo VALE-41D (Plataforma 25)

Fecha: 24/04/2025					
Hora: 06:28 horas					
COORDENADAS UTM -WGS 84 – ZONA 18M					
Este (m): 418566					
Norte (m): 9649259					
Altitud (m s. n. m.): ---					
Precisión: ---					
DESCRIPCIÓN:		<p>Vista del pozo VALE-41D ubicado en la Plataforma 25 (Batería 6 - Yacimiento Valencia). Se observó que se encuentra dentro de una estructura de concreto, cubierto de vegetación herbácea.</p> <p>Nota: Fotografía tomada durante la comisión de servicio con código de acción: 0001-4-2025-415.</p>

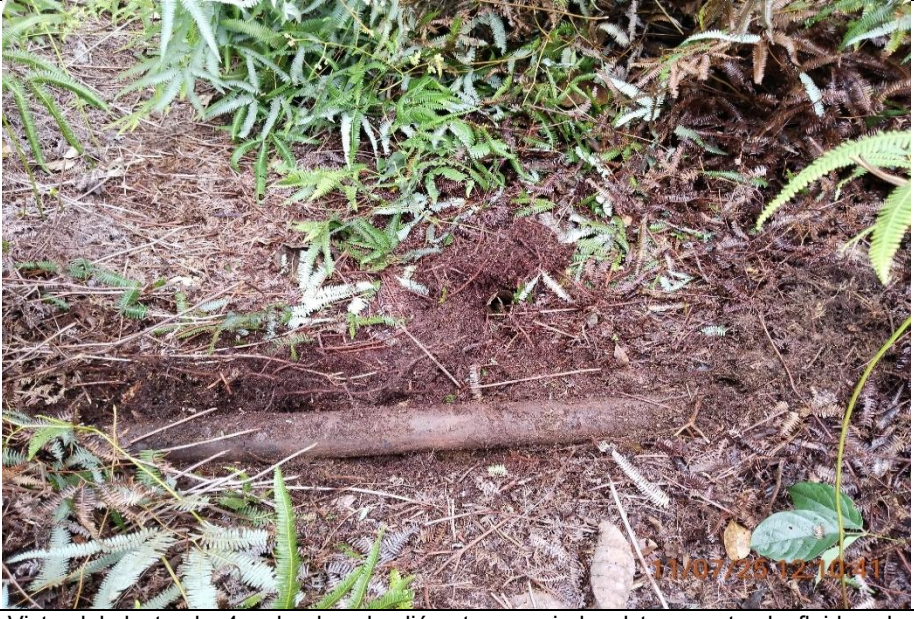
Distrito	Trompeteros	Provincia	Loreto	Departamento	Loreto
FOTOGRAFÍA N.º 6 Ducto Plataforma 25 (Batería 6) – Plataforma 92 (Batería 7)

Fecha: 11/07/2025					
Hora: 12:10 horas					
COORDENADAS UTM -WGS 84 – ZONA 18M					
Este (m): 418684					
Norte (m): 9648787					
Altitud (m s. n. m.): ---					
Precisión: ---					
DESCRIPCIÓN:		<p>Vista del ducto de 4 pulgadas de diámetro asociado al transporte de fluidos de producción desde las Plataforma 25 (Batería 6 - Yacimiento Valencia) hacia la Plataforma 92 y seguidamente hacia la Batería 7 (yacimiento Nueva Esperanza). Se observó que el ducto se encontraba semienterrado en este sector, aproximadamente a 135 m al noroeste del sitio S0604.</p>
