**INFORME N° 1324 - 2015-OEFA/DE-SDCA-CIPASH**

**Asunto :** Identificación de pasivo ambiental del subsector hidrocarburos con código de Ficha OEFA F03115, ubicado en el Lote VII/VI (ex Lote VII), en el distrito de La Brea de la provincia Talara del departamento de Piura.

**Tipo de Informe :** Informe de Identificación de Pasivo Ambiental del Subsector Hidrocarburos

**Fecha :** Lima, 30 JUN. 2015

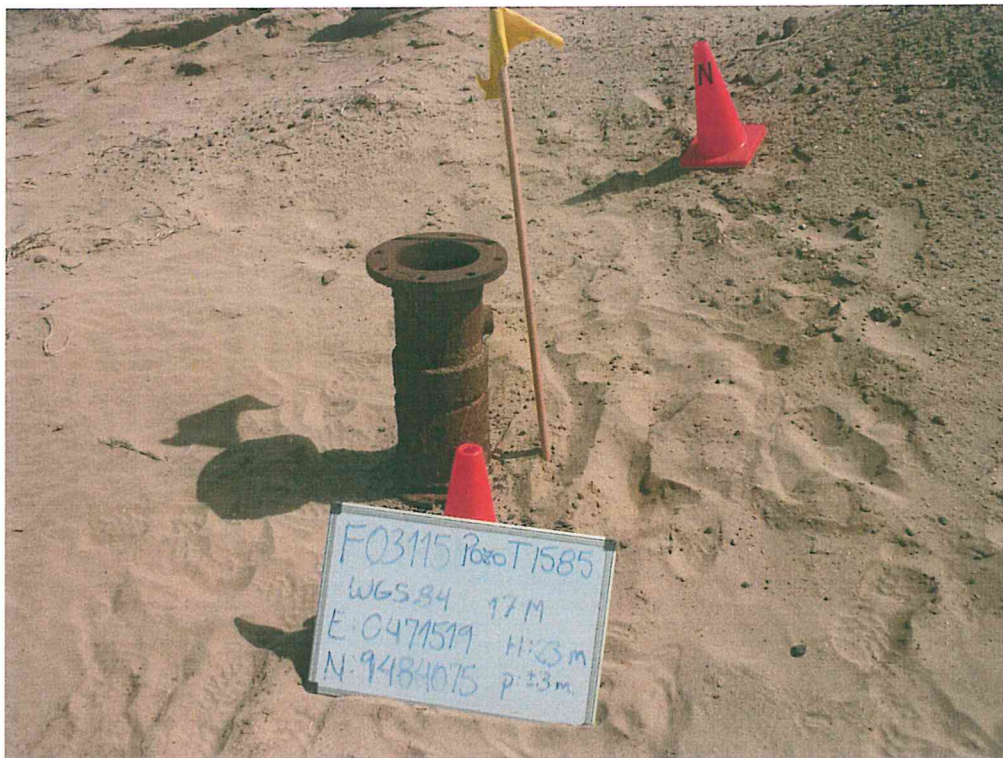
Fotografía N° 1. Identificación del pozo inactivo con código PERUPETRO T1585. Presenta casing con brida oxidada y corroída.

Se observa un pozo inactivo el cual no presenta señales ni cercos de prevención, no cuenta con acceso vehicular hasta la ubicación del pozo ni presenta plataforma habilitada. Se observa un casing (tubería de revestimiento) oxidado y corroído de 8 pulgadas de diámetro, que sobresale 0,63 m del nivel de la superficie del suelo, presenta la parte inferior de una brida de 13,5 pulgadas de diámetro y una tubería lateral. Se visualiza suelo con presencia de hidrocarburos por lo que se tomaron muestras puntuales en las zonas visualmente impactadas, asimismo se perciben olores característicos a hidrocarburos relacionados a emisiones gaseosas provenientes del pozo. Se observa restos de madera en los alrededores. La presencia de hidrocarburos se observa a partir de 5 m al este, 4 m al norte, 2 m al oeste y 2 m al sur.

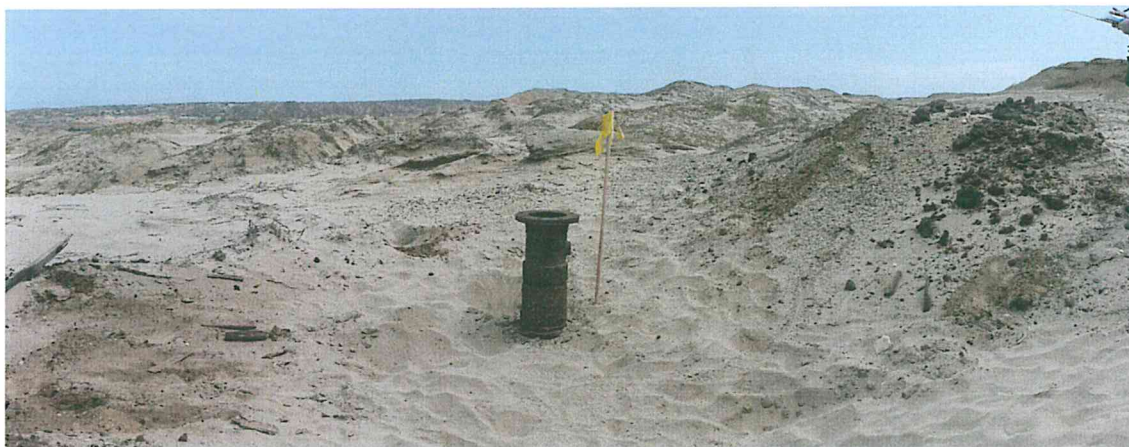
Fotografía N° 2. Vista panorámica del área circundante del pozo inactivo T1585.

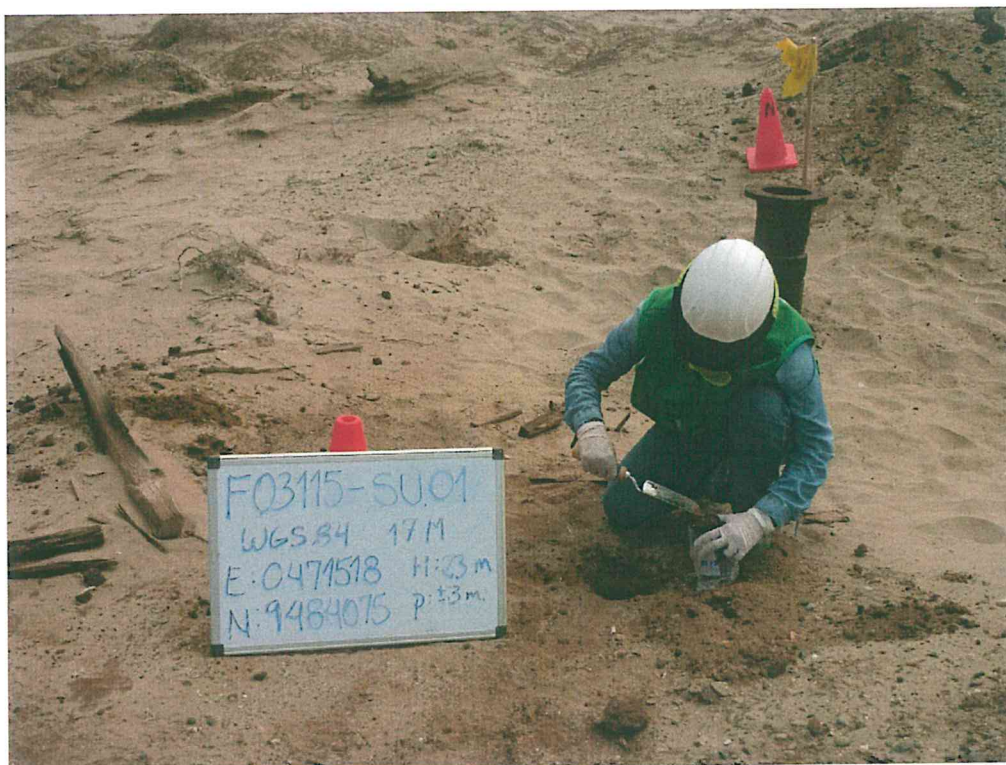
Fotografía N° 3. Toma de muestra de suelo en el punto F03115-SU01, ubicado aproximadamente a 2,2 m al sur del Pozo T1585.

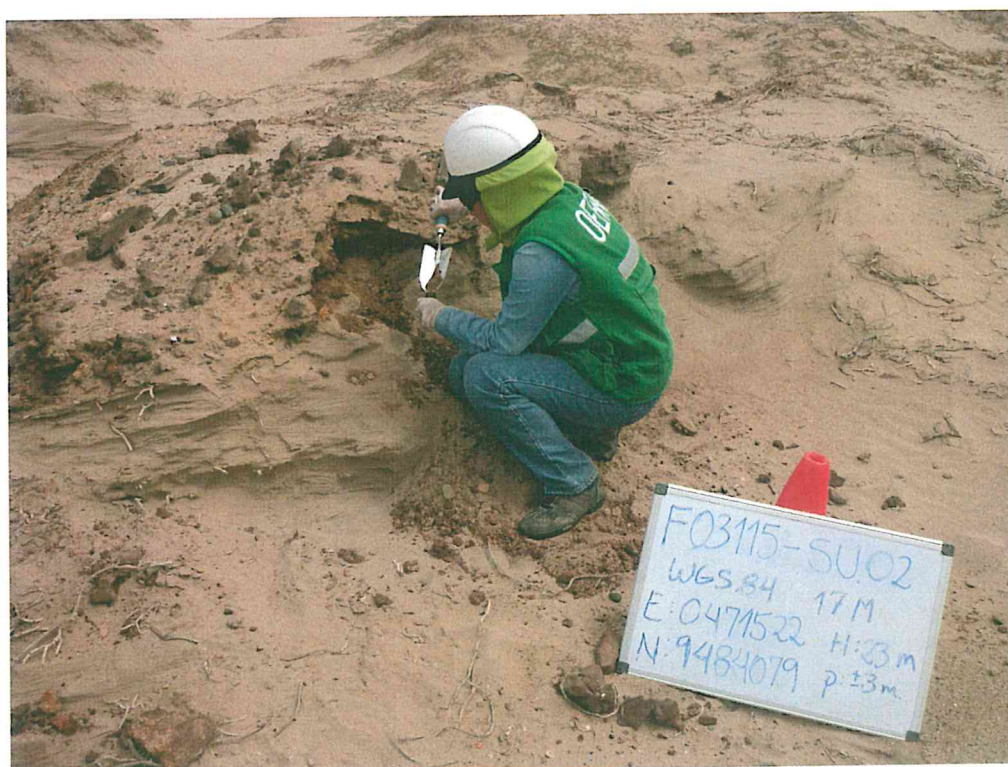
Fotografía N° 4. Toma de muestra de suelo en el punto F03115-SU02, ubicado aproximadamente a 4 m al noreste del Pozo T1585.

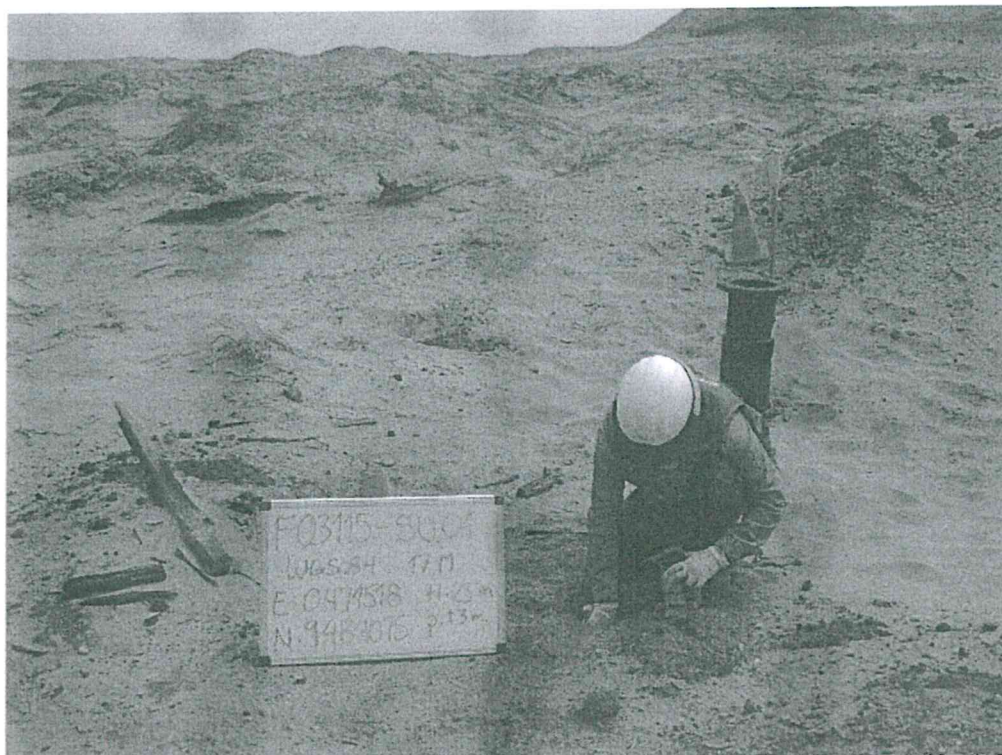
| Matriz | Código de muestra | Parámetros analizados | Resultado | Unidad | ECA o norma referencial | % que se encuentra por encima del ECA o norma referencial | Laboratorio | Número de informe de ensayo de laboratorio |
|---|---|---|---|---|---|---|---|---|
| Suelo | F03115-SU01 | FH F2 (C <sub>10</sub> -C <sub>28</sub> ) | 1 981 | mg/kg | 1 200 | 65% | Envirotest S.A.C. | 151297 |

21. Los resultados obtenidos del análisis en laboratorio evidencian la presencia de suelo contaminado con hidrocarburos, dado que la concentración correspondiente a la Fracción de hidrocarburos F2 (C<sub>10</sub>-C<sub>28</sub>), en la muestra F03115-SU01, superan el ECA para suelo de uso agrícola.

Fotografía N° 1. Toma de muestra de suelo en el punto F03115-SU01, ubicado a 2,2 m en dirección sur del Pozo T1585.

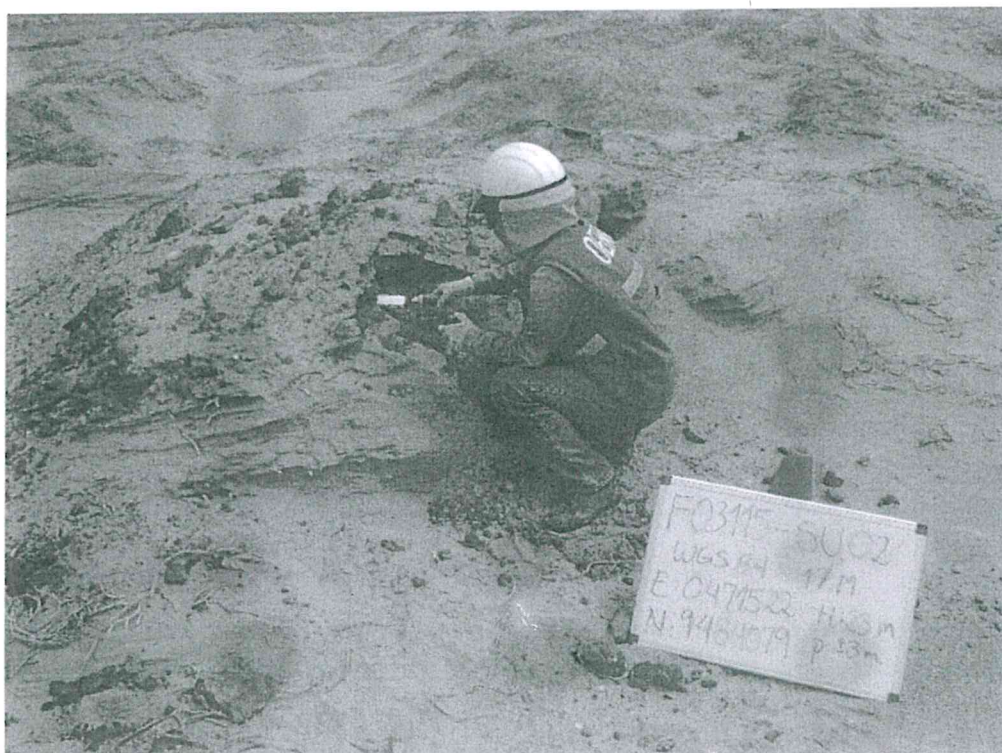
Fotografía N° 2. Toma de muestra de suelo en el punto F03115-SU02, ubicado a 4 m en dirección noreste del Pozo T1585.

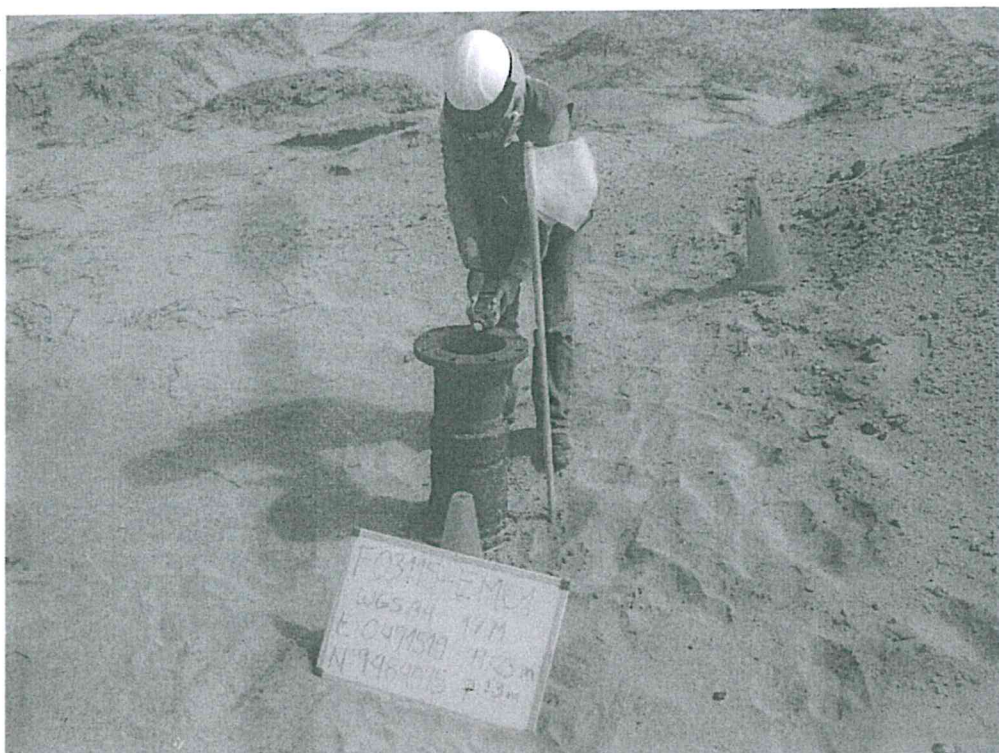
27. Los resultados obtenidos en boca de pozo (F03115-EM01) muestran la presencia de COVs, H<sub>2</sub>S y que el Límite Inferior de Explosividad (LEL) alcanza valores de 100%, evidenciando que las emisiones gaseosas fugitivas provenientes del pozo están compuestas por una mezcla de gases con características inflamables.

Fotografía N° 1. Medición en el punto F03115-EM01, ubicado en boca del Pozo T1585.

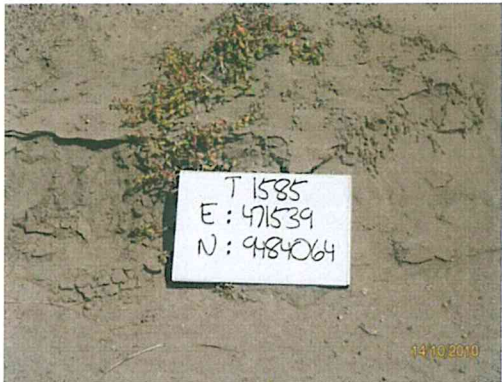
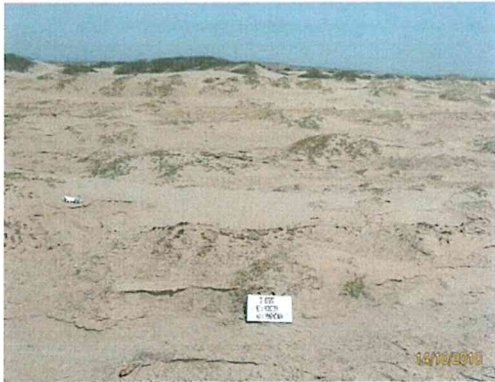
| Pozo ATA, no ubicado, sin acceso vehicular y vegetación seca en la zona. | | | | |
| Inadecuado Abandono de Pozo | | | | |
