**INFORME N° 00496-2019-OEFA/DEAM-SSIM**

ASUNTO : Informe de Evaluación Ambiental para la identificación del sitio impactado por actividades de hidrocarburos con código S0306, ubicado en el ámbito de la cuenca del río Corrientes, distrito de Trompeteros, provincia y departamento de Loreto.

FECHA : Lima, 27 de noviembre de 2019.

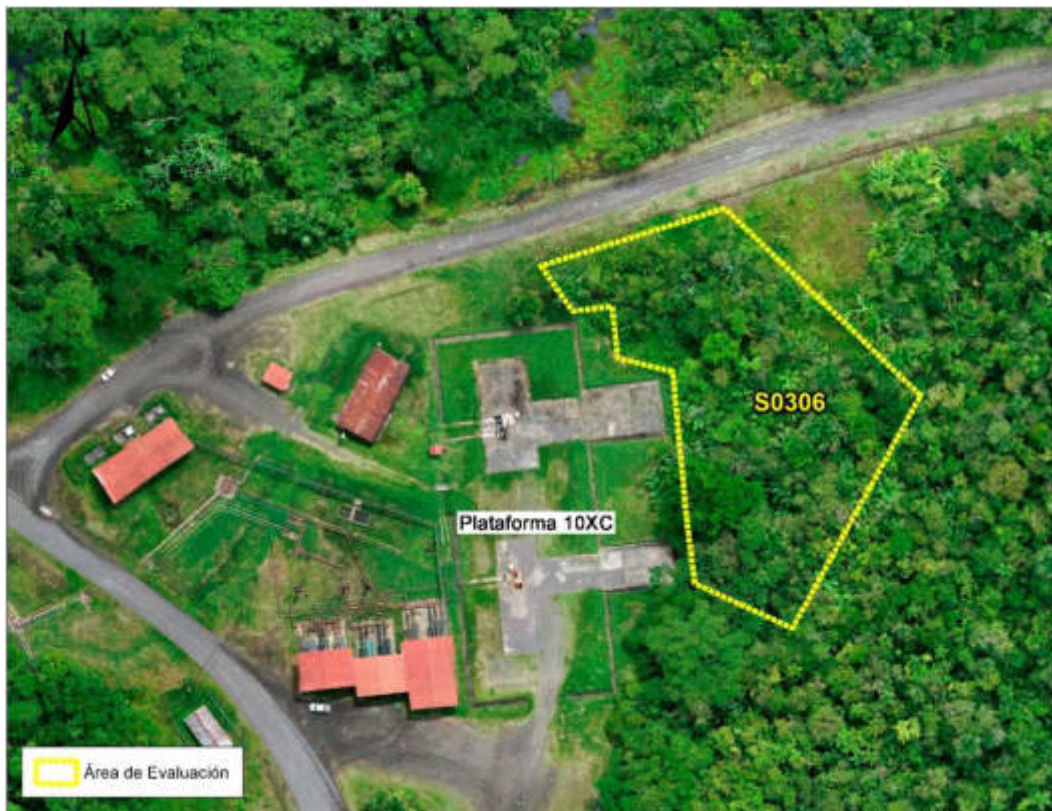
Figura 3.2. Ortofoto del sitio S0306 tomada por un sistema de aeronave piloteada a distancia

El sitio S0306 se encuentra en una terraza media con pendiente plana (0-10%), con capacidad de drenaje moderado, el suelo presenta una textura mayormente arcillosa, con una permeabilidad lenta y material orgánico de poca degradación superficial (presencia de hojarasca y raíces), con vegetación herbácea, arbustiva y arbórea dominante circundante. Se encontraron cilindros metálicos mal dispuestos (residuos) relacionadas a la actividad de hidrocarburos.

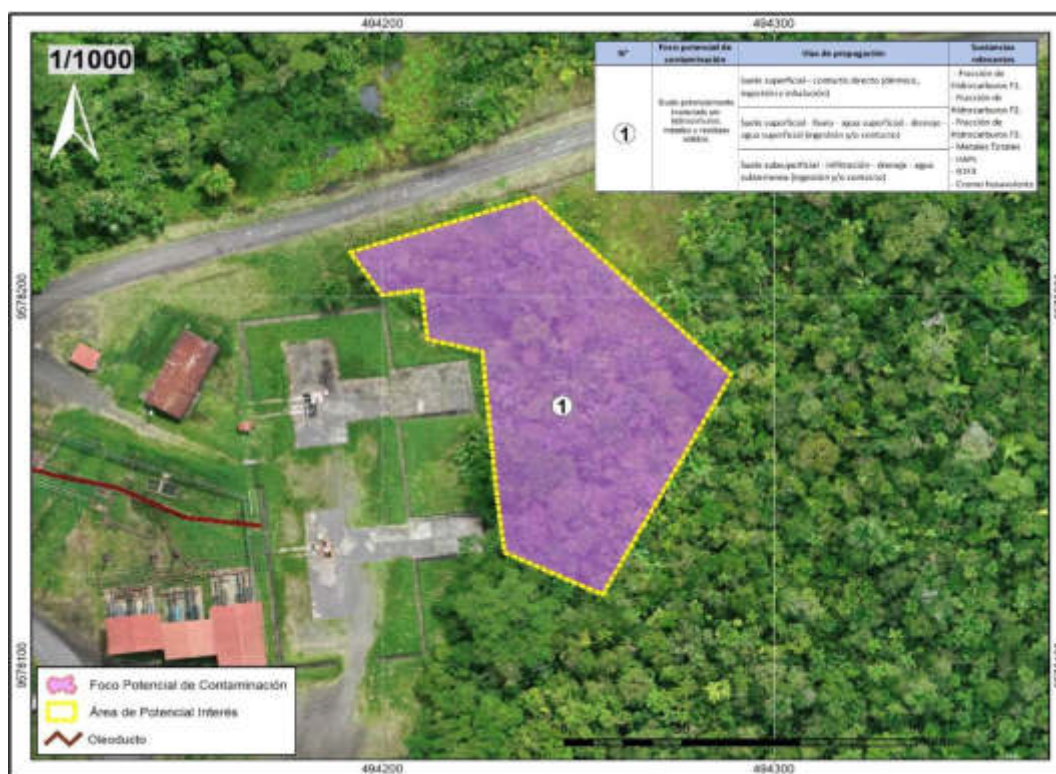
Figura 3.5. Focos potenciales de contaminación en el sitio S0306

La Figura 3.5 presenta un mapa con la demarcación de los focos potenciales de contaminación identificados en el sitio S0306 y sus posibles sustancias de interés.

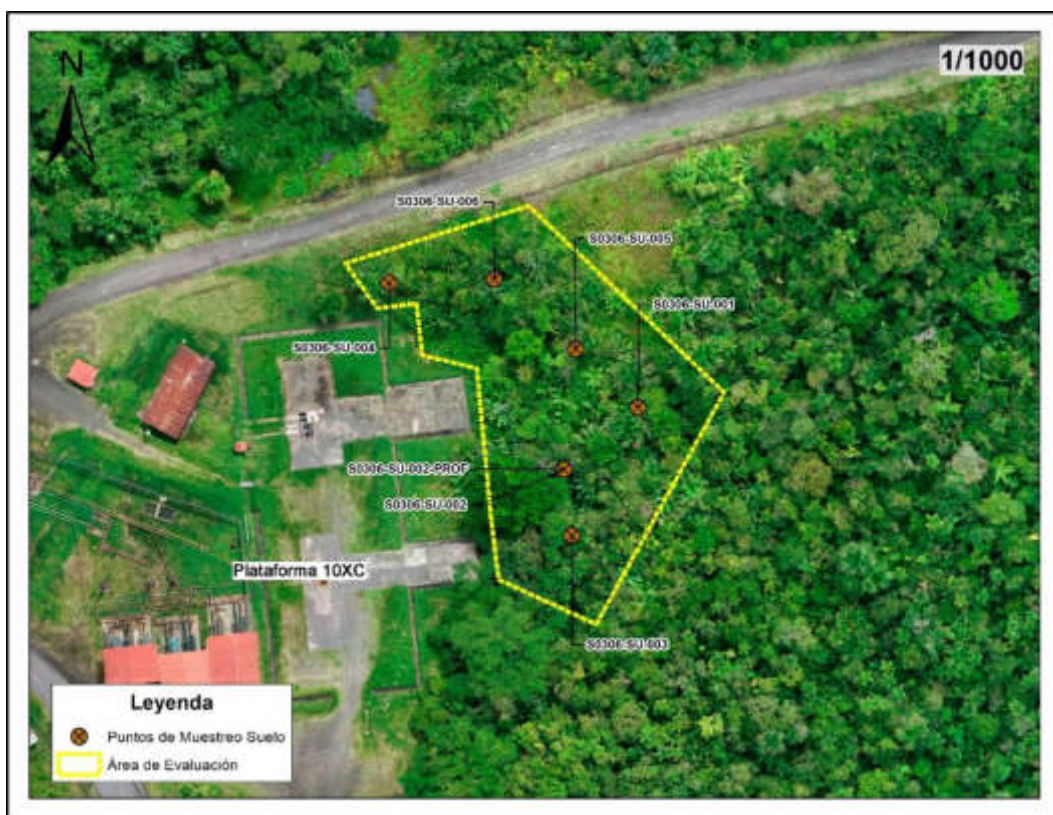
Figura 7.1. Ubicación de los puntos de muestreo de suelo en el sitio S0306

La distribución de las muestras se presenta en el mapa respectivo tal como se muestra en la figura 7.1 (Anexo 1.2).

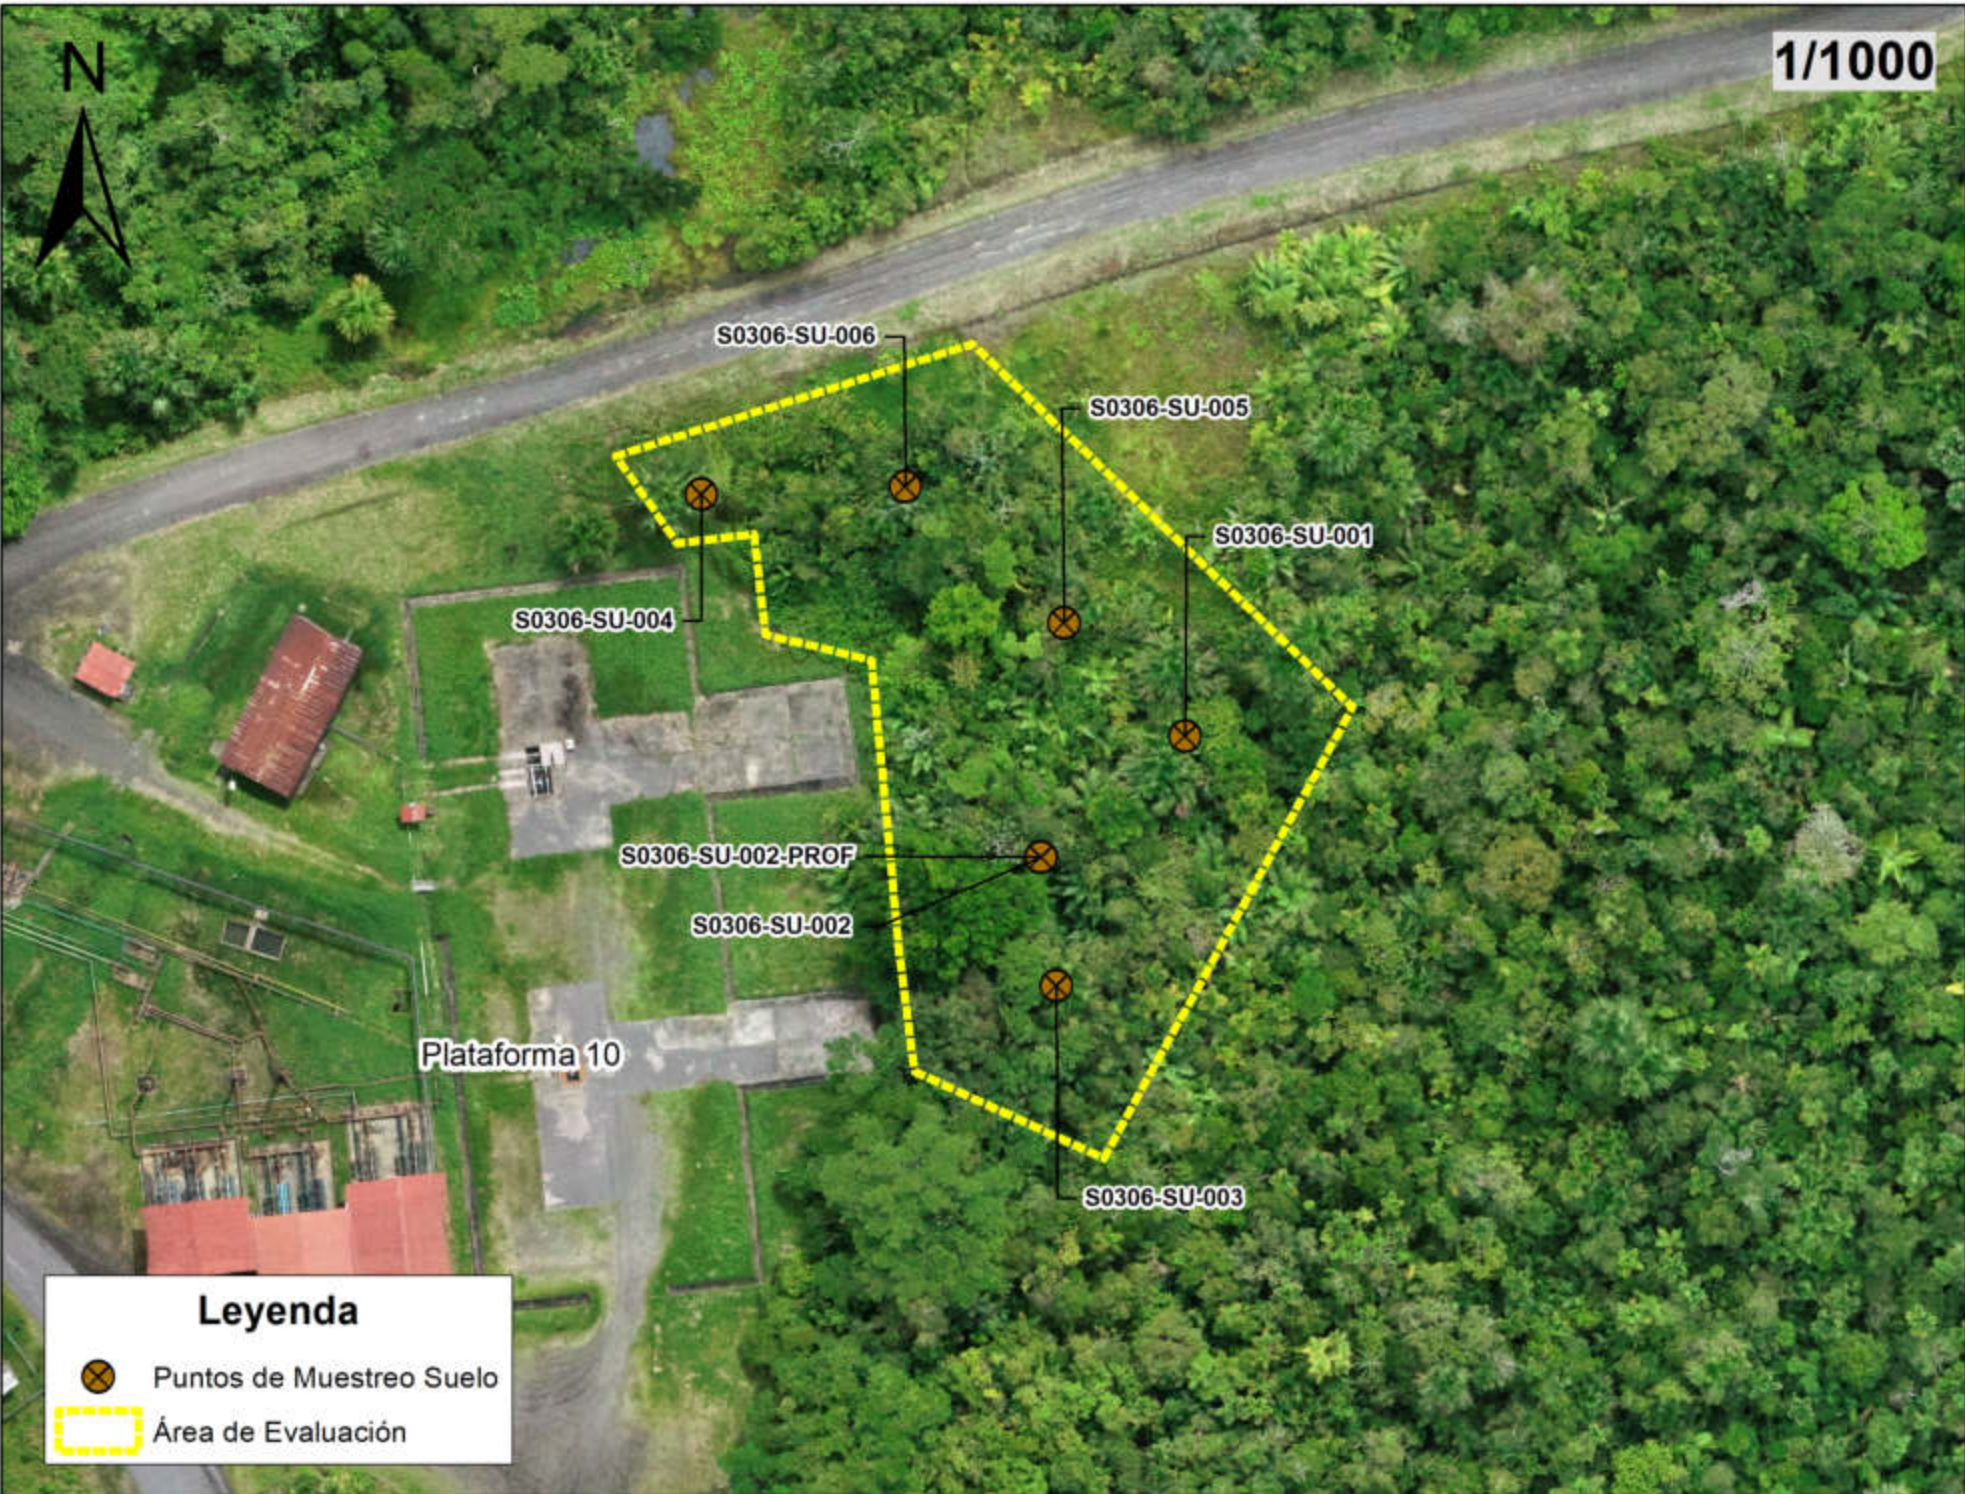
Mapa de ubicación de puntos de muestreo de suelo en el
sitio con código S0306

S0306-SU-005	mg/kg
F2 (>C10-C28)	3270
F3 (>C28-C40)	4872

S0306-SU-001	mg/kg
F2 (>C10-C28)	3286
F3 (>C28-C40)	5051

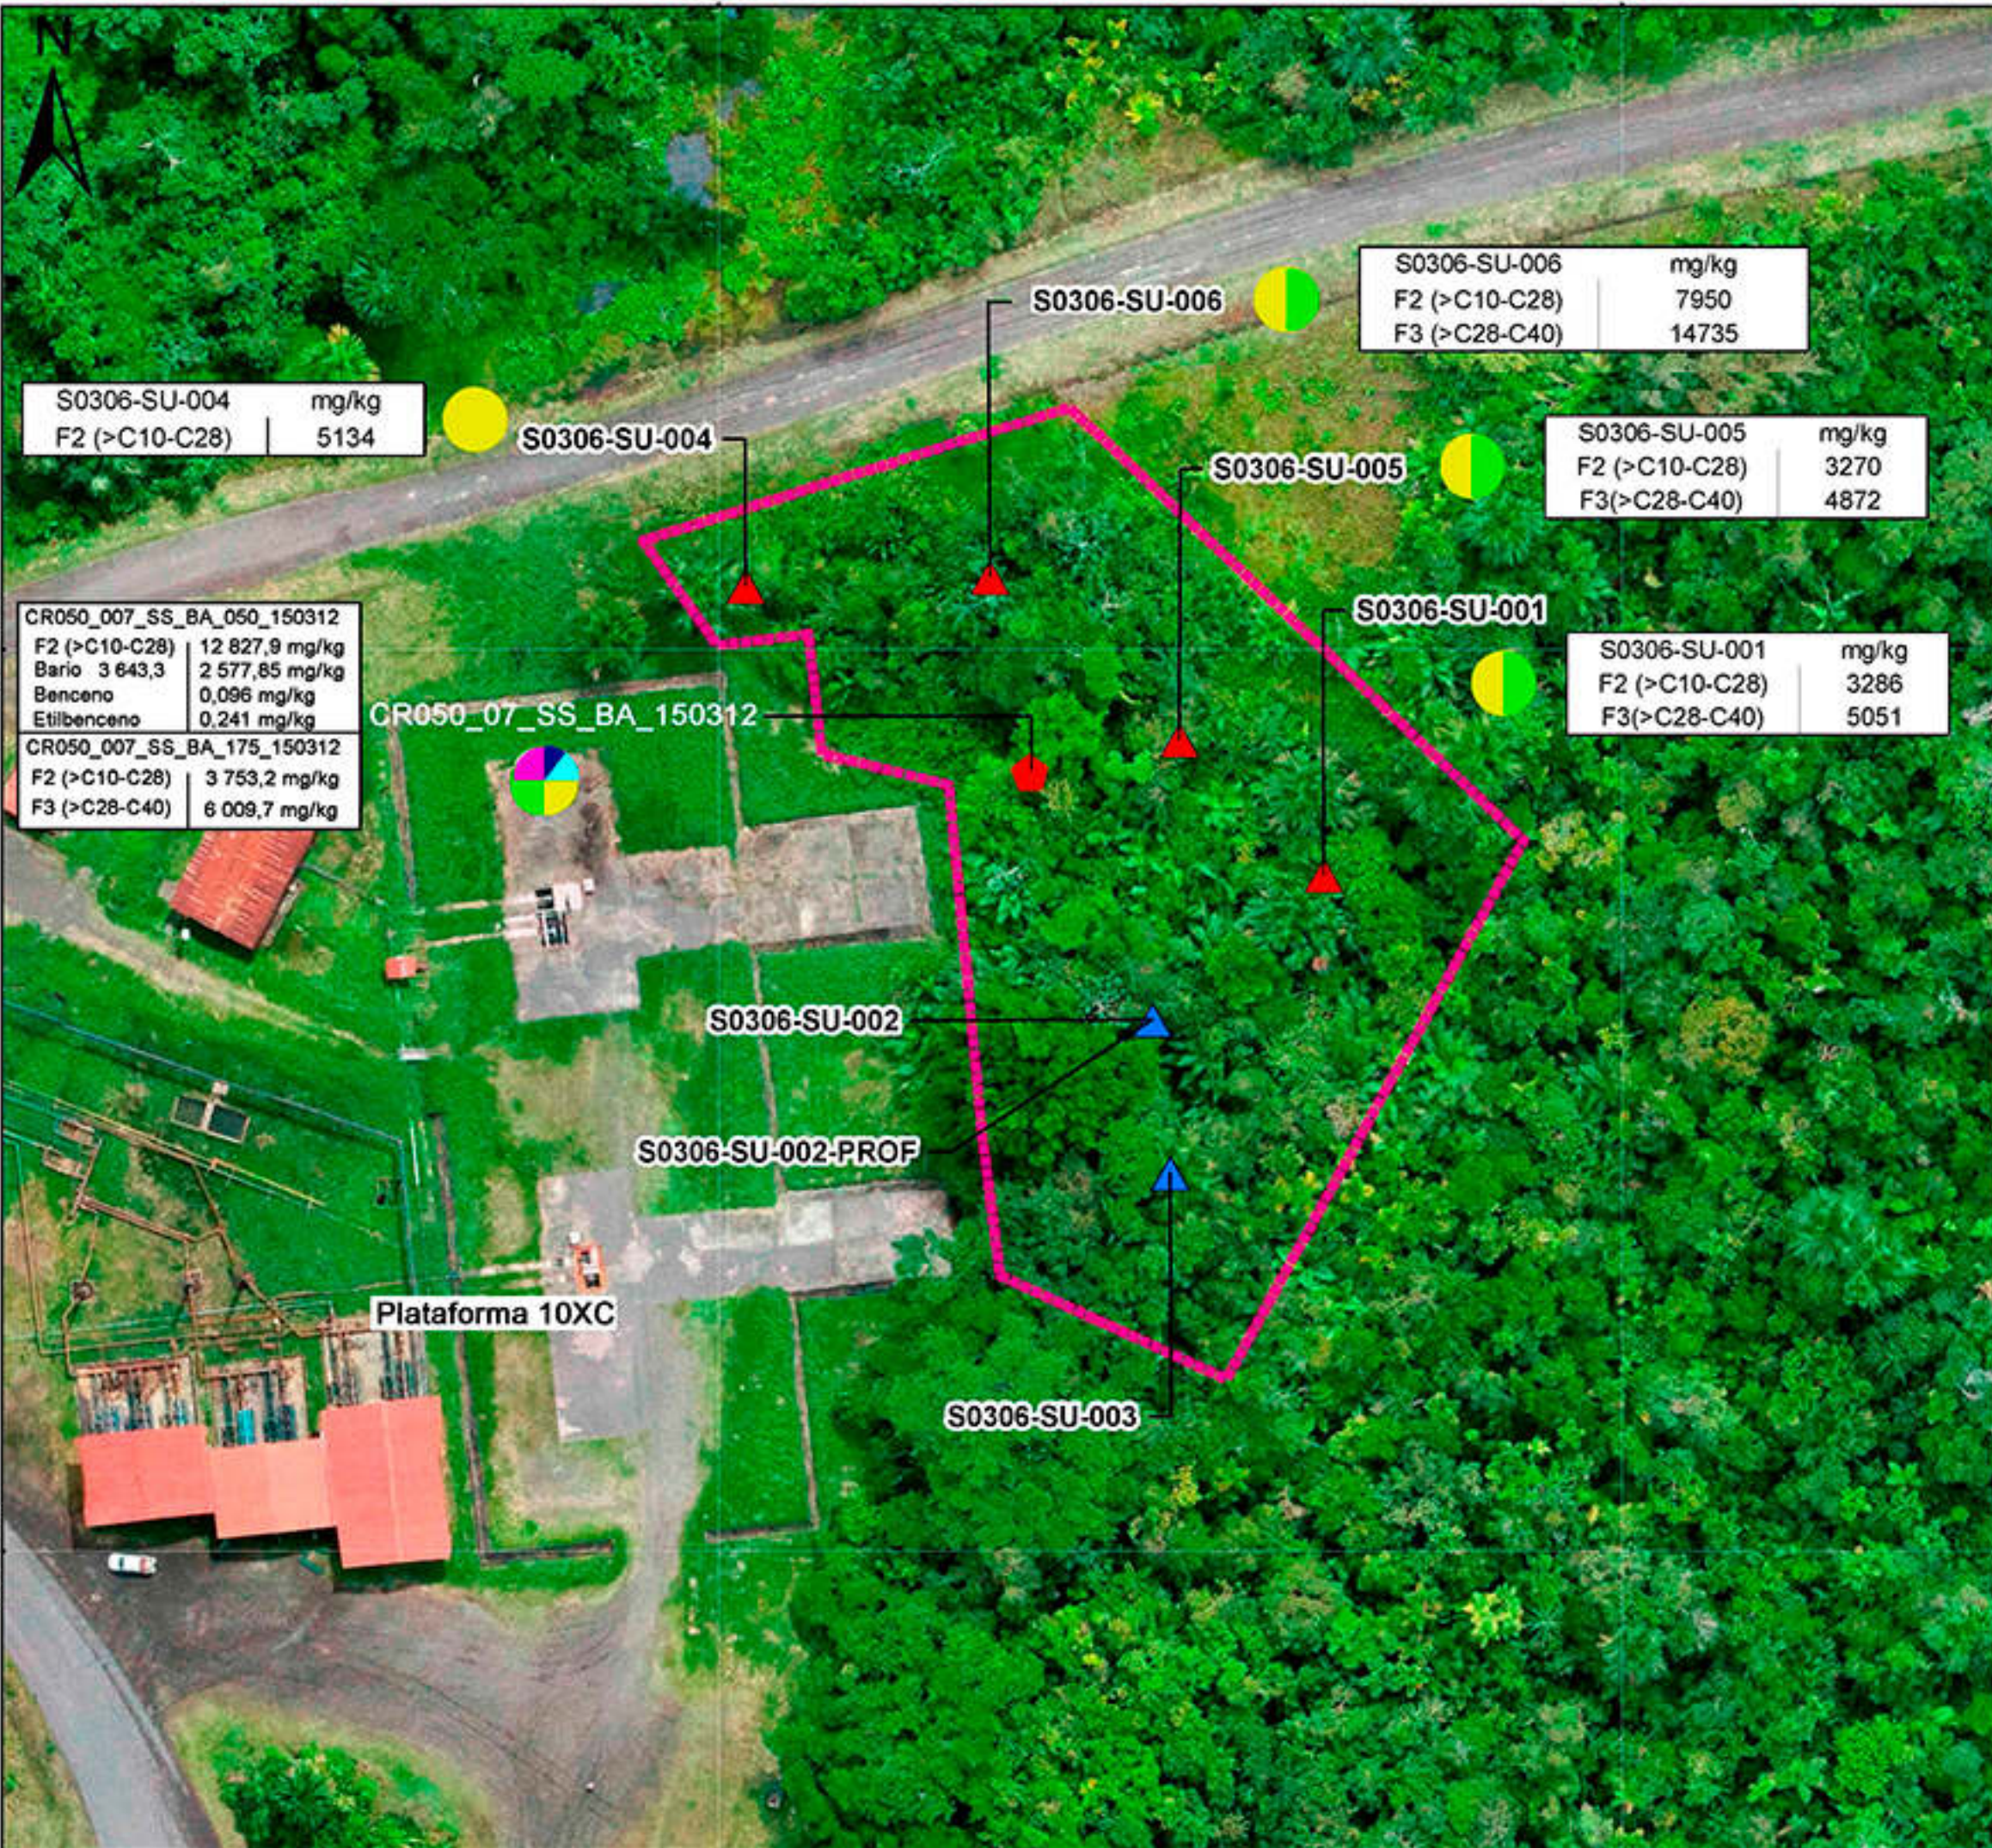
S0306-SU-004	mg/kg
F2 (>C10-C28)	5134

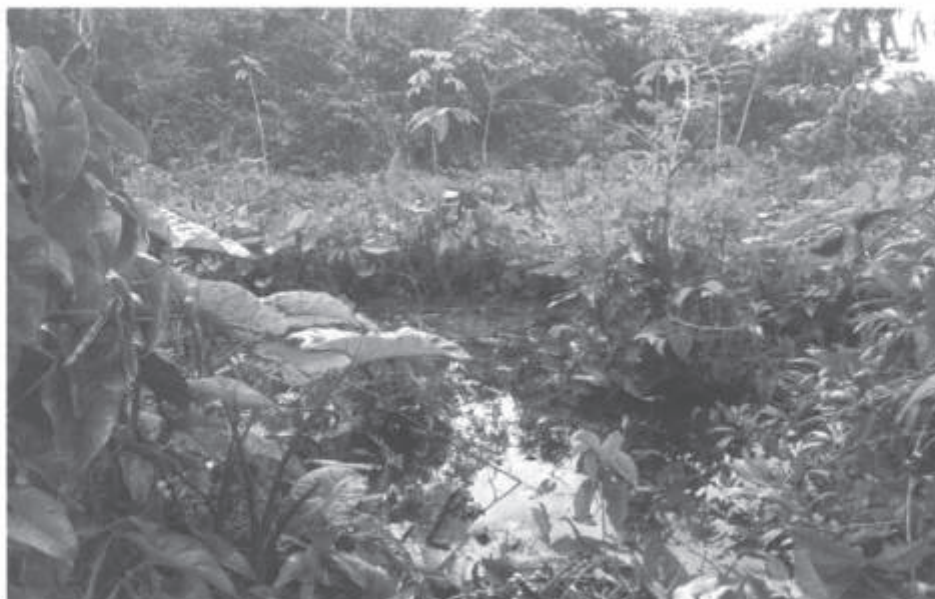
Fotografía 1. Se observa la orilla oeste de la cocha, al norte del sitio. Vista al este.

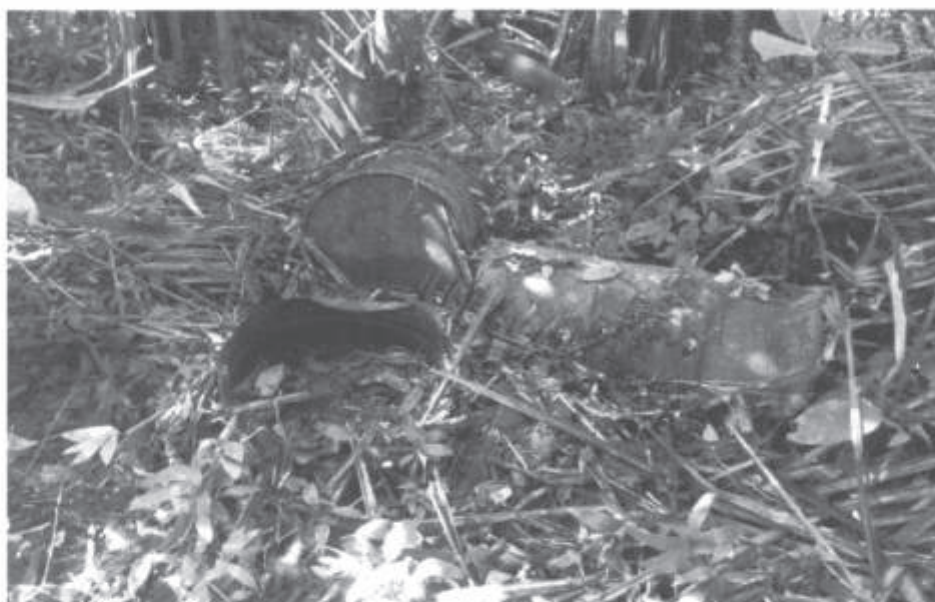
Fotografía 2. Cilindros metálicos al sur de la vía de acceso. Vista hacia el este.

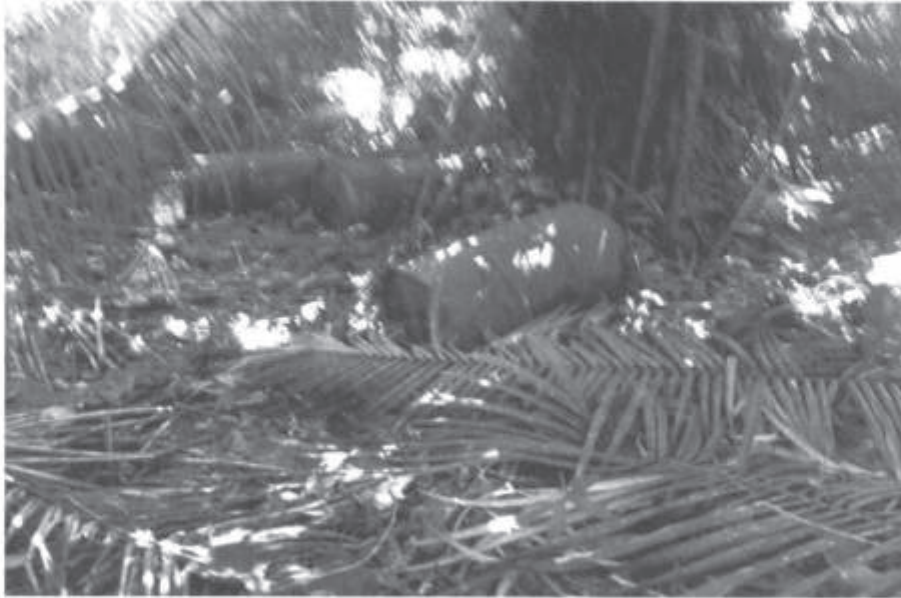
Fotografía 3. Cilindros metálicos al sur de la vía de acceso. Vista hacia el este.

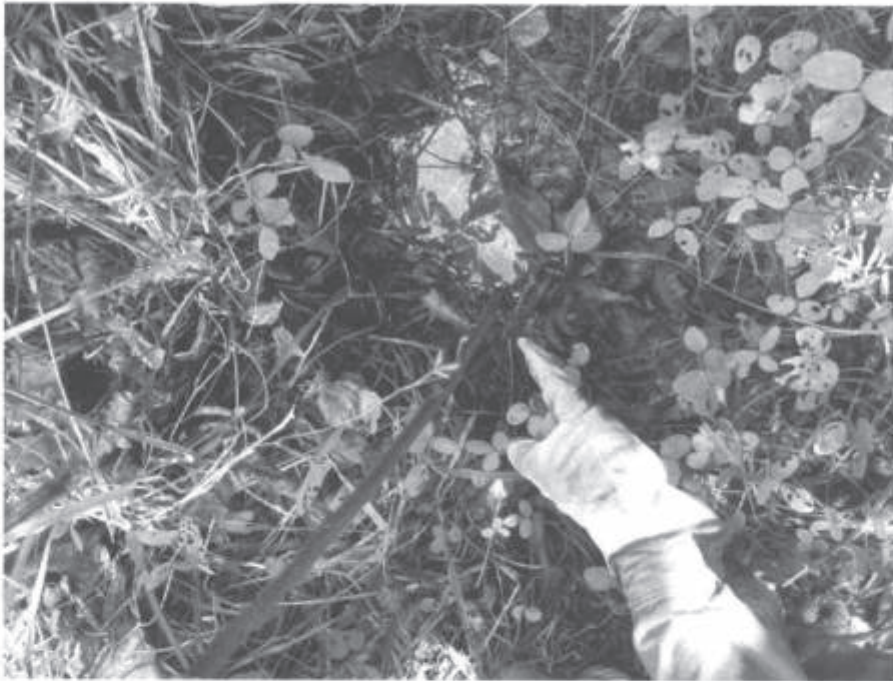
Fotografía 4. Se observa iridiscencia en zona anegada y cubierta con abundante vegetación al borde de la carretera al noreste del sitio, en las coordenadas norte (Y): 9578252,73 y este (X): 494326,33 (UTM, WGS84).

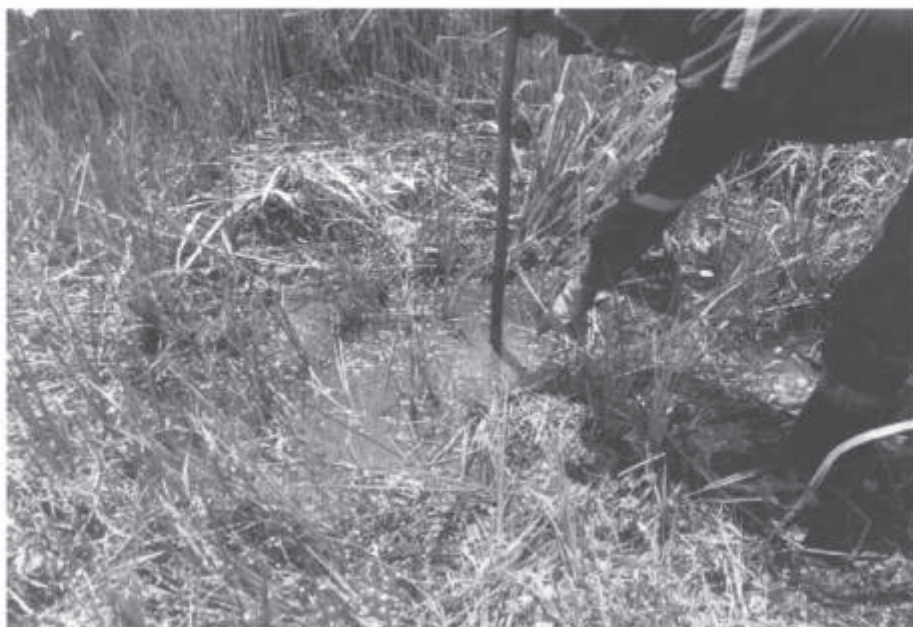
- Presencia de iridiscencia en zona anegada cerca a la vía vehicular al noroeste del sitio, en las coordenadas norte (Y): 9578233,36 y este (X): 494234,64 (UTM, WGS84), (ver Fotografía 5 en el Anexo B).

Fotografía 5. Presencia de iridiscencia en zona anegada cerca a la vía vehicular al noroeste del sitio, en las coordenadas norte (Y): 9578233,36 y este (X): 494234,64 (UTM, WGS84)

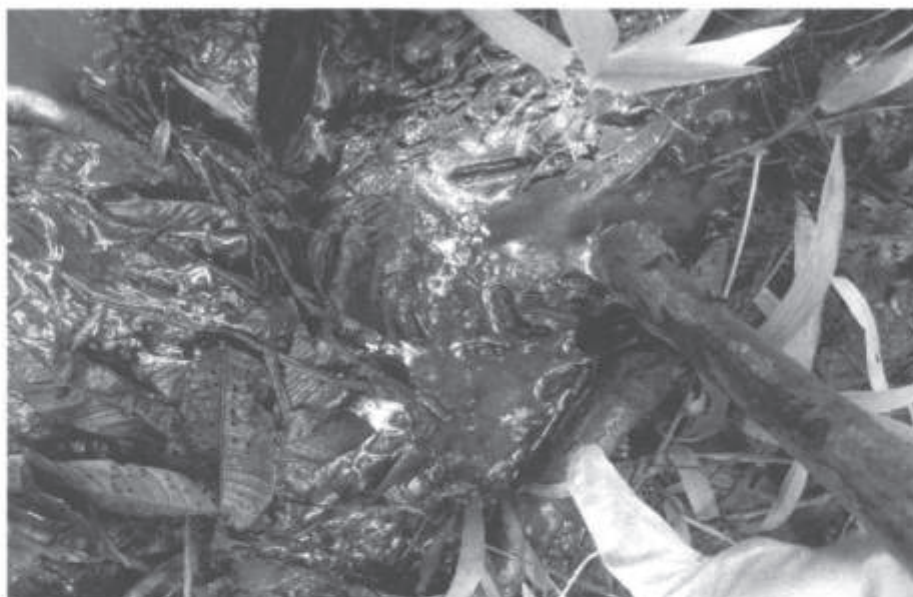
- Se observa iridiscencia en zona anegada al borde de la carretera al noreste del sitio, en las coordenadas norte (Y): 9578282,97 y este (X): 494418,78 (UTM, WGS84), (ver Fotografía 6 en el Anexo B).

Fotografía 6. Se observa iridiscencia en zona anegada al borde de la carretera al noreste del sitio, en las coordenadas norte (Y): 9578282,97 y este (X): 494418,78 (UTM, WGS84).

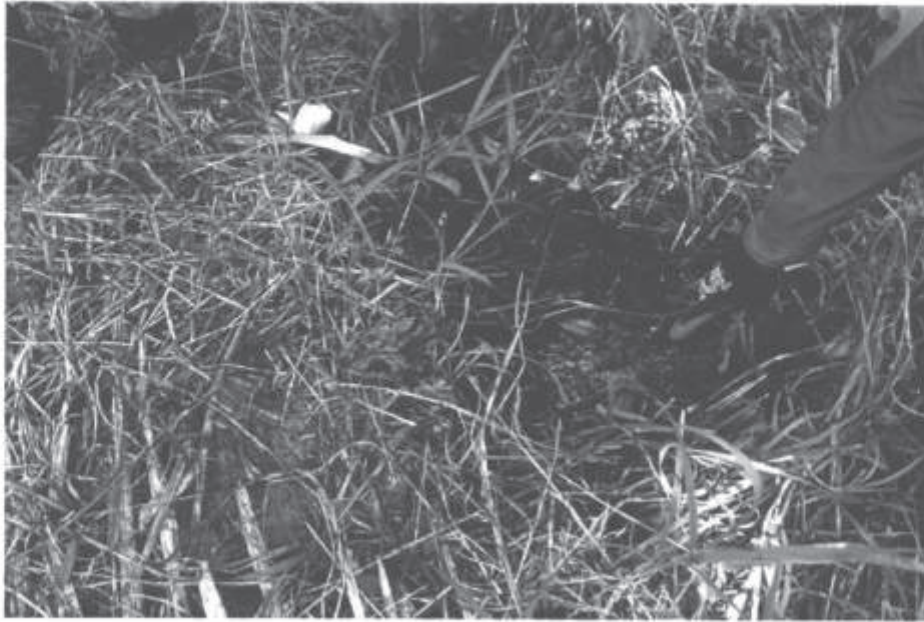
- Se observa iridiscencia con afectación al borde de la carretera, en sector cubierto con vegetación al este-noreste del sitio, en las coordenadas norte (Y): 9578307,68 y este (X): 494453,64 (UTM, WGS84), (ver Fotografía 7 en el Anexo B).

Fotografía 7. Se observa iridiscencia con afectación al borde de la carretera, en sector cubierto con vegetación al este-noreste del sitio, en las coordenadas norte (Y): 9578307,68 y este (X): 494453,64 (UTM, WGS84).

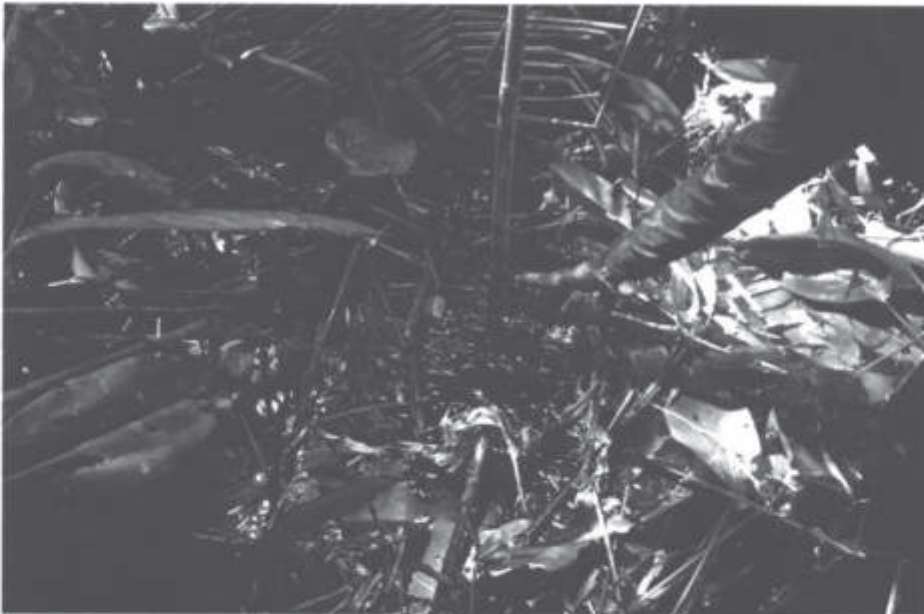
- Se observó iridiscencia en el agua y al realizar hincado reveló evidencias de afectación por hidrocarburos al sureste del sitio, en las coordenadas norte (Y): 9578180,25 y este (X): 494274,18 (UTM, WGS84), (ver Fotografía 8 en el Anexo B).

Fotografía 8. Se observó iridiscencia en el agua y al realizar hincado reveló evidencias de afectación por hidrocarburos al sureste del sitio, en las coordenadas norte (Y): 9578180,25 y este (X): 494274,18 (UTM, WGS84).

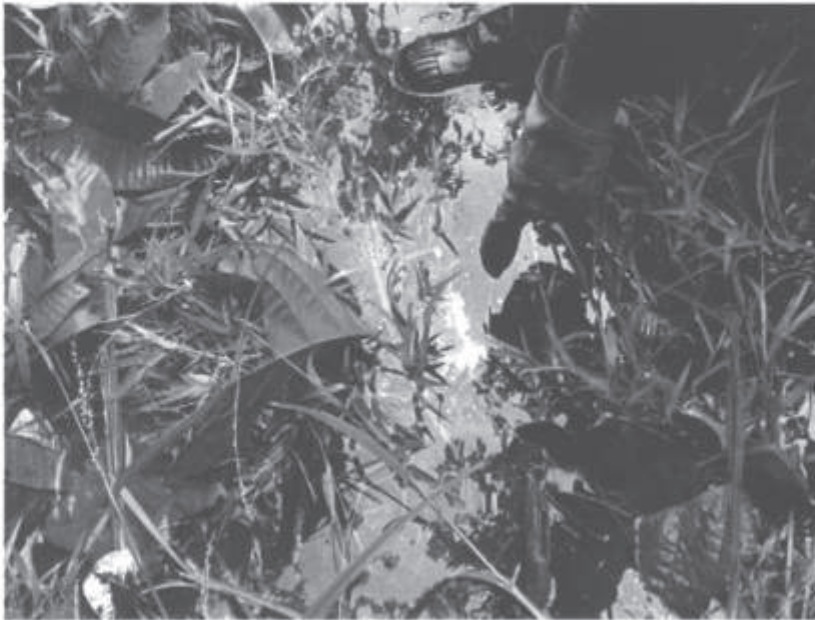
Fotografía. Iridiscencia en zona anegada al noroeste del sitio, en las coordenadas norte (Y): 9578254,27 y este (X): 494187,51 (UTM, WGS84).

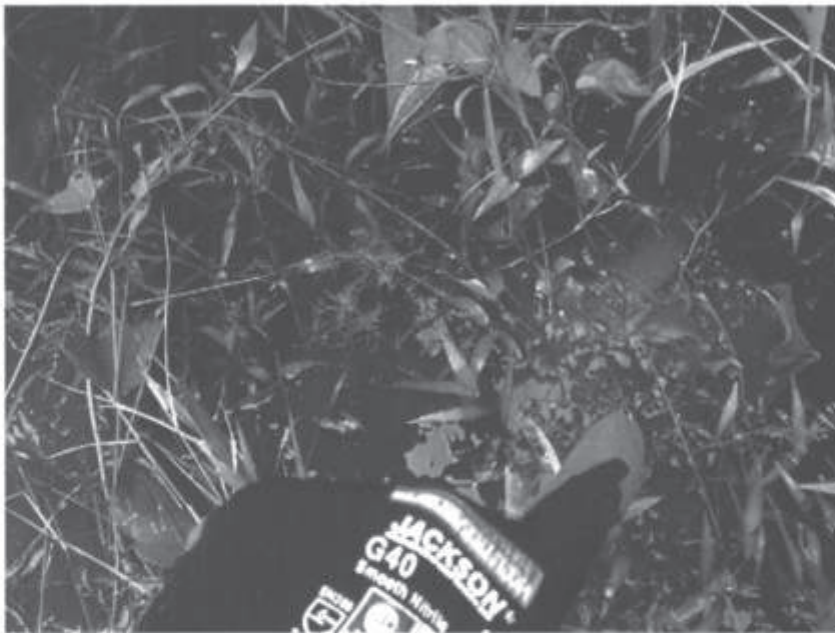
- Presencia de leve iridiscencia en el borde de la cocha al noroeste del sitio, en las coordenadas norte (Y): 9578377,11 y este (X): 494179,99 (UTM, WGS84), (ver Fotografía 10 en el Anexo B).

Fotografía 10. Presencia de leve iridiscencia en cocha al noroeste del sitio, en las coordenadas norte (Y): 9578377,11 y este (X): 494179,99 (UTM, WGS84).

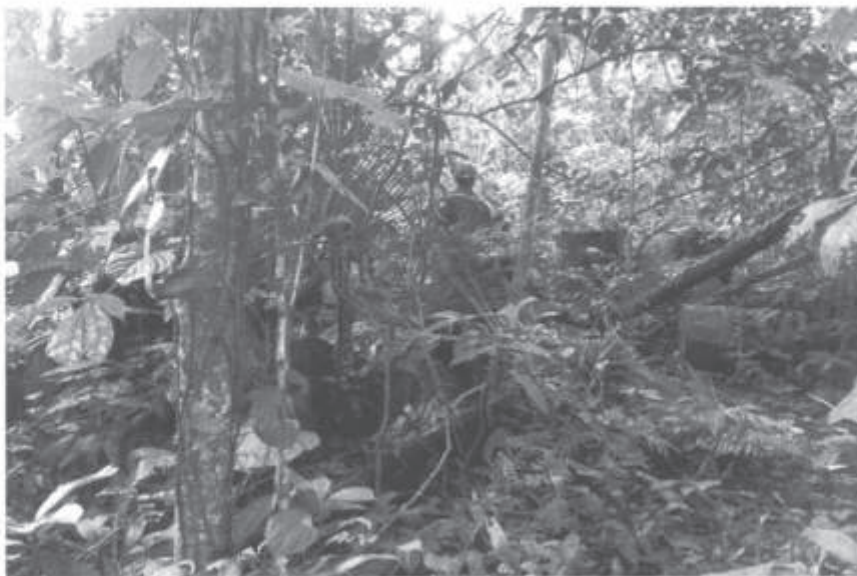
- El suelo en inmediaciones de los 25 cilindros metálicos ubicados al noroeste del sitio, en las coordenadas norte (Y): 9578273,14 y este (X): 494177,14 (UTM, WGS84), podría corresponder a un potencial foco de contaminación en caso que hubieran ocurrido pérdidas de su contenido sobre el terreno natural, generando impacto por infiltración y/o retención de contaminantes en suelo y por la migración de compuestos en agua (ver fotografía 11 en Anexo B).

Fotografía 11. Se observaron aproximadamente 25 cilindros metálicos al norte de la vía de acceso, en las coordenadas norte (Y): 9578273,14 y este (X): 494177,14 (UTM, WGS84).

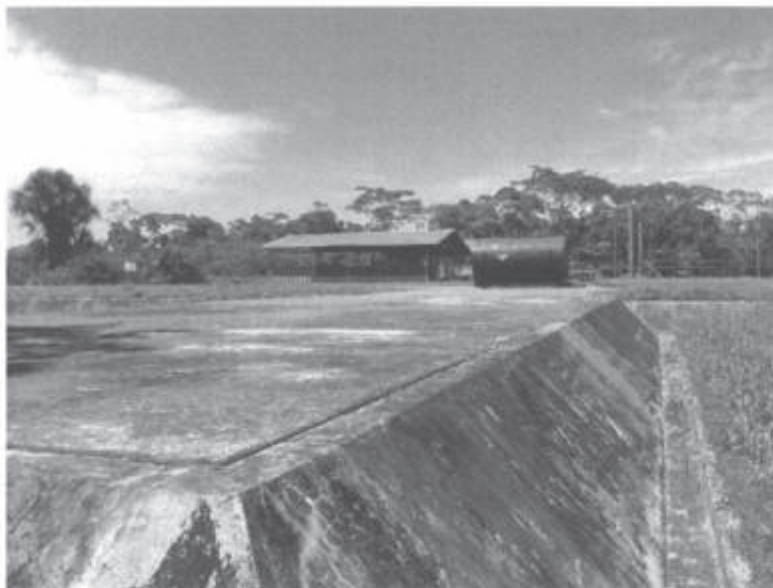
De acuerdo con la información recopilada en campo y las evidencias encontradas, se ha identificado una infraestructura adyacente al sureste del sitio S0306, que corresponde a la Plataforma 10XC; que constituye una fuente potencial de contaminación; además, del registro de emergencias ambientales, se tiene que el 2 de junio del 2017 se reportó una fuga ocurrida en la línea de reinyección de agua de producción del pozo C0-42AD de la Plataforma 10XC; la cual pudo haber originado la presencia de los contaminantes en el sitio.

Fotografía 12. Plataforma 10, vista desde el sur oeste del sitio con vista hacia el oeste.

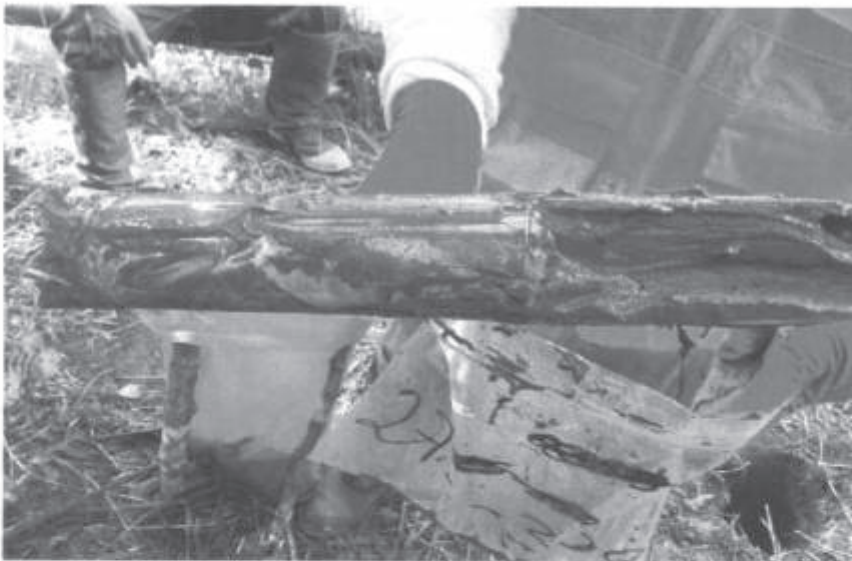
Fotografía 14. Muestra de identificación del sondeo 012 en los intervalos de 2,75 a 3,00 mbns.

- El segundo estrato se encuentra entre 1,0 m y 2,8 m de profundidad aproximadamente y está compuesto predominantemente por materiales de textura arenosa a areno – arcillosa, color gris oscuro y negro, plasticidad nula y consistencia dura (ver Fotografía 14 en el Anexo B).

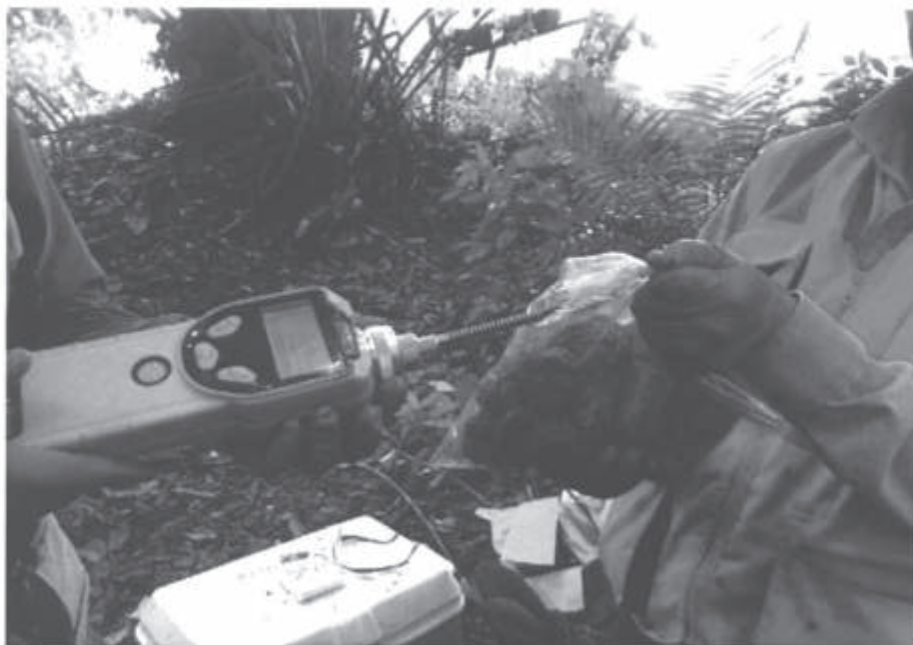
Fotografía 15. Lectura de PID para determinación de VOC's en el sondeo 008.

- Sondeo 008, en el lado este de la plataforma 10: Se encontraron lecturas de PID elevadas de 110,9 ppm y 121,2 ppm en los intervalos de 0,75 - 1 mbns y 1,25 - 1,75 mbns respectivamente (ver Fotografía 15 en el Anexo B). En ambas muestras se percibió olor moderado a hidrocarburos. Se observó iridiscencia entre 2,00 y 2,50 mbns.

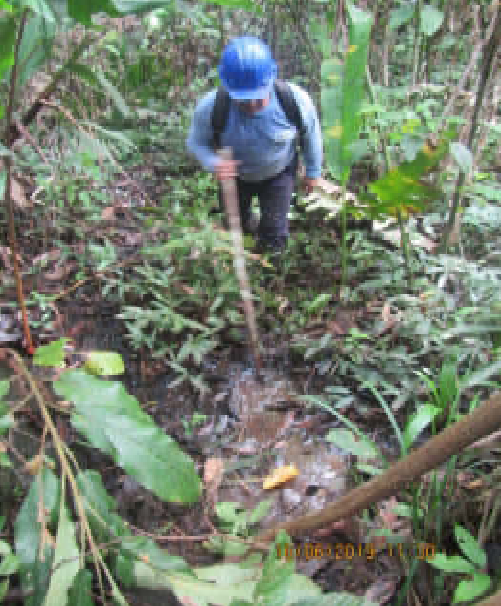
DESCRIPCIÓN:		Se realizaron hincados en el sitio S0306 para la evaluación organoléptica del componente suelo, observándose afectación por hidrocarburos a la remoción (fase libre).

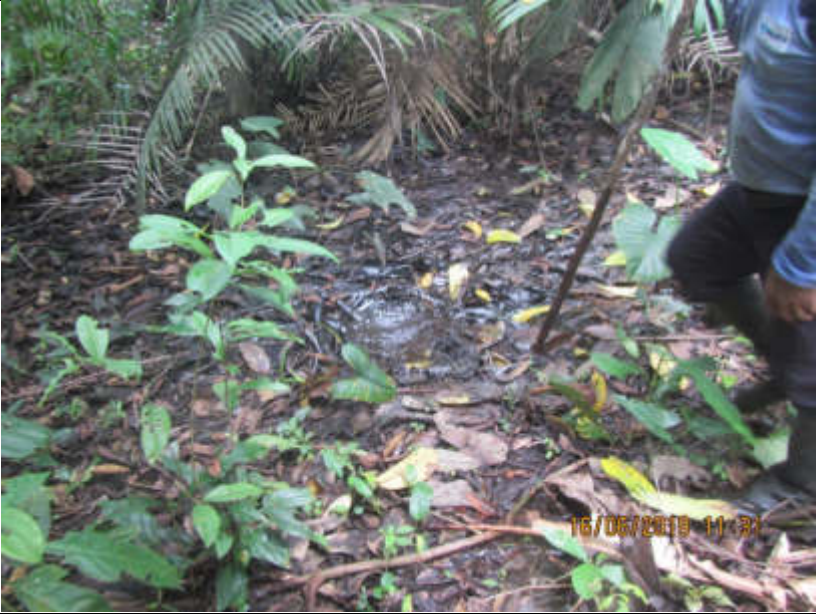
Fecha: 16/06/2019					
Hora: 11:30 horas					
COORDENADAS UTM -WGS84 – ZONA 18M					
Este (m): 0494245					
Norte (m): 9578145					
Altitud (m s.n.m.): 122					
Precisión: ± 3					
DESCRIPCIÓN:		Se observa vegetación herbácea y arbustiva en el sitio S0306; asimismo, se observó indicios de afectación organoléptica (color y olor) por hidrocarburos en suelo saturado, luego de realizar hincados cercanos al punto de la referencia R003662.			
VISITA DE RECONOCIMIENTO DE POSIBLE SITIO IMPACTADO S0306					
CUE: 2019-05-0010			CUC: 0007-05-2019-402		
Distrito	Trompeteros	Provincia	Loreto	Departamento	Loreto
FOTOGRAFÍA N.º 4 R003662

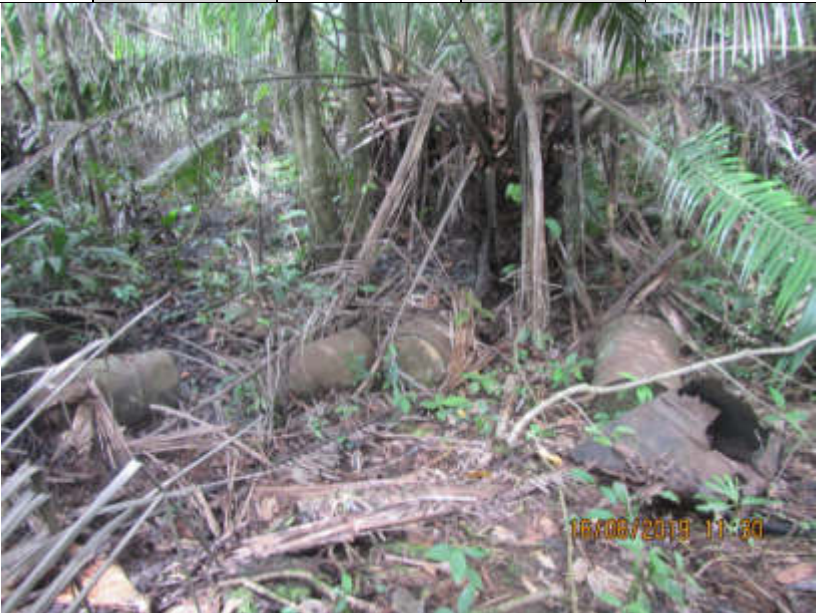
Este (m): 0494245					
Norte (m): 9578145					
Altitud (m s.n.m.): 122					
Precisión: ± 3					
DESCRIPCIÓN:		Vista del sitio S0306 de acuerdo a la referencia R003662, donde se observa presencia de residuos metálicos (cilindros) mal dispuestos.

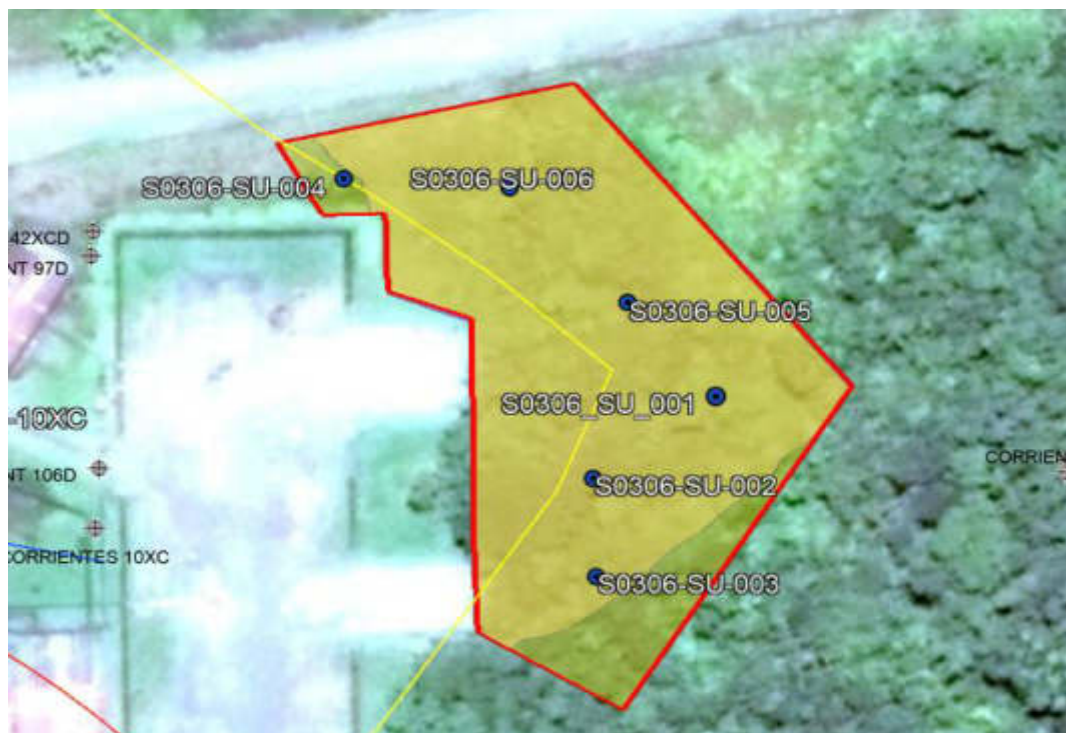
Figura 7-3. Distribución de puntos de muestreo de suelo propuestos en el sitio S0306

En ese sentido, se propone para el presente PEA del sitio S0306 realizar seis (06) puntos de muestreo para confirmar o descartar la presencia de contaminantes presentes en el suelo (Tabla 7-2). La distribución de los puntos de muestreo de suelo se muestra en la Figura 7-3 y se presenta a detalle en el mapa respectivo (Anexo 5).

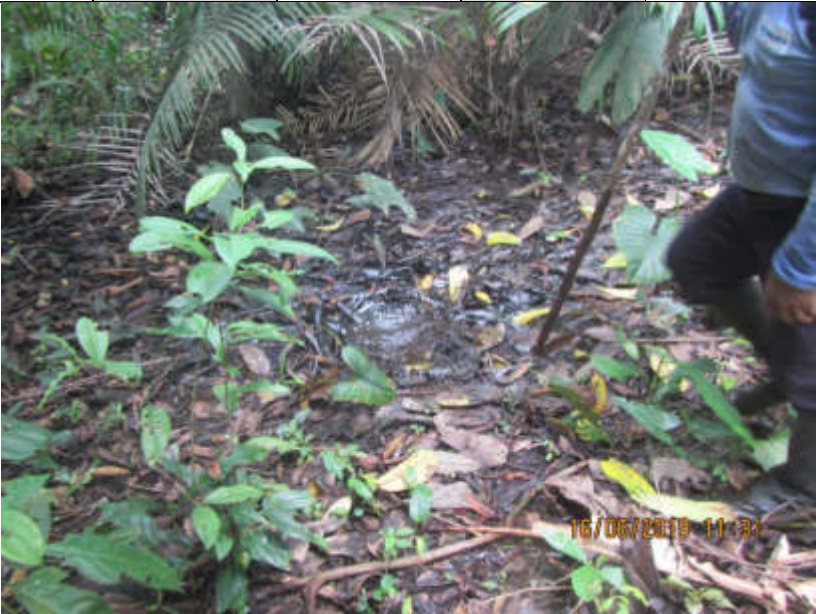
Fecha: 16/06/2019					
Hora: 11:30 horas					
COORDENADAS UTM -WGS84 – ZONA 18M					
Este (m): 0494245					
Norte (m): 9578145					
Altitud (m s.n.m.): 122					
Precisión: ± 3					
DESCRIPCIÓN:		Se observa vegetación herbácea y arbustiva en el sitio S0306; asimismo, se observó indicios de afectación organoléptica (color y olor) por hidrocarburos en suelo saturado, luego de realizar hincados cercanos al punto de la referencia R003662.			
VISITA DE RECONOCIMIENTO DE POSIBLE SITIO IMPACTADO S0306					
CUE: 2019-05-0010			CUC: 0007-05-2019-402		
Distrito	Trompeteros	Provincia	Loreto	Departamento	Loreto
FOTOGRAFÍA N.º 4 R003662

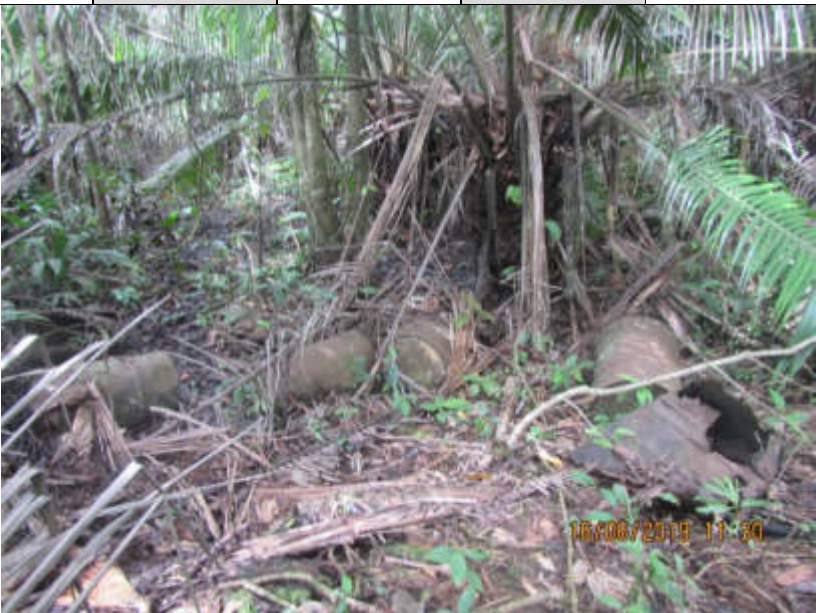
Este (m): 0494245					
Norte (m): 9578145					
Altitud (m s.n.m.): 122					
Precisión: ± 3					
DESCRIPCIÓN:		Vista del sitio S0306 de acuerdo a la referencia R003662, donde se observa presencia de residuos metálicos (cilindros) mal dispuestos.

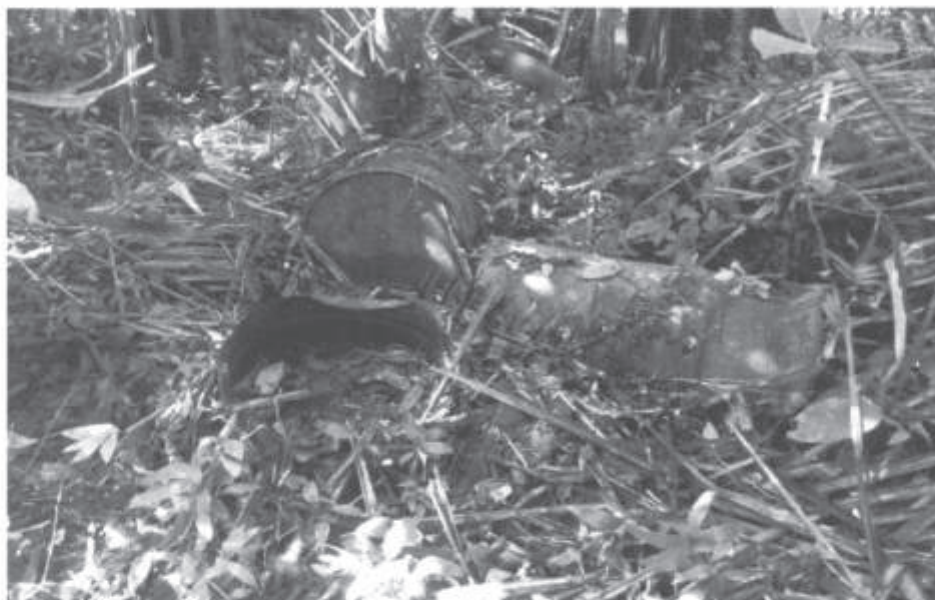
Fotografía 2. Cilindros metálicos al sur de la vía de acceso. Vista hacia el este.
