**INFORME N° 00496-2019-OEFA/DEAM-SSIM**

ASUNTO : Informe de Evaluación Ambiental para la identificación del sitio impactado por actividades de hidrocarburos con código S0306, ubicado en el ámbito de la cuenca del río Corrientes, distrito de Trompeteros, provincia y departamento de Loreto.

FECHA : Lima, 27 de noviembre de 2019.

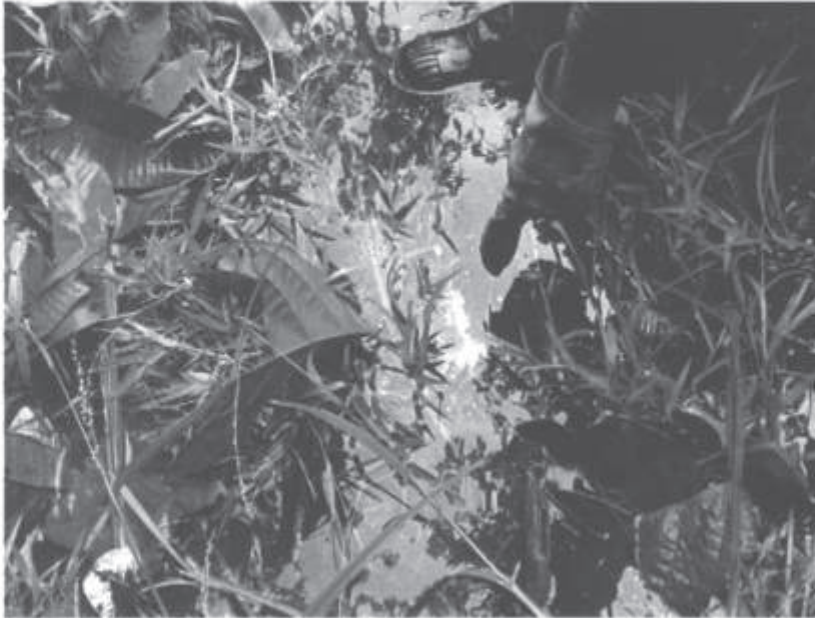
Fotografía. Iridiscencia en zona anegada al noroeste del sitio, en las coordenadas norte (Y): 9578254,27 y este (X): 494187,51 (UTM, WGS84).

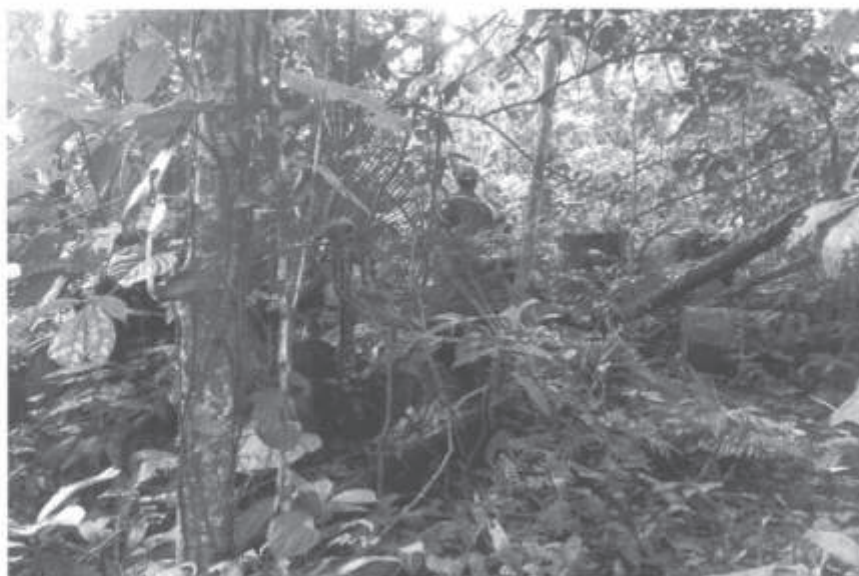
Fotografía 11. Se observaron aproximadamente 25 cilindros metálicos al norte de la vía de acceso, en las coordenadas norte (Y): 9578273,14 y este (X): 494177,14 (UTM, WGS84).

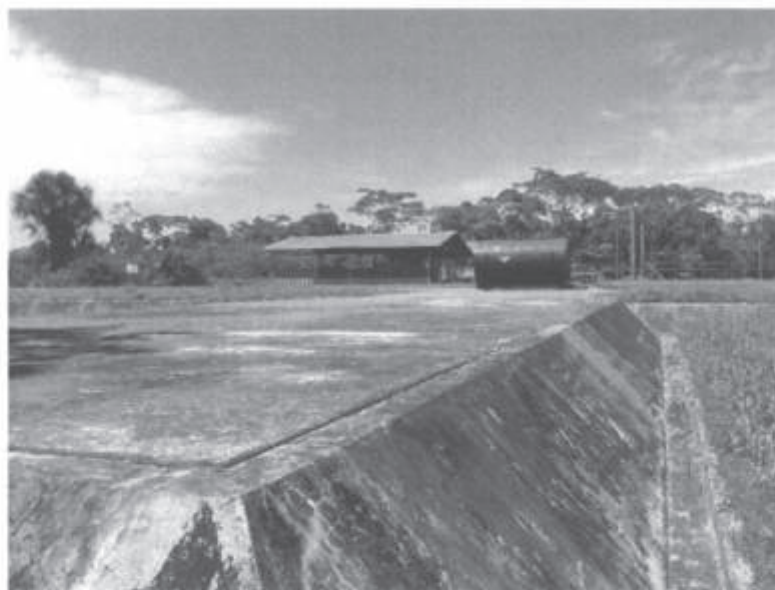
Fotografía 12. Plataforma 10, vista desde el sur oeste del sitio con vista hacia el oeste.

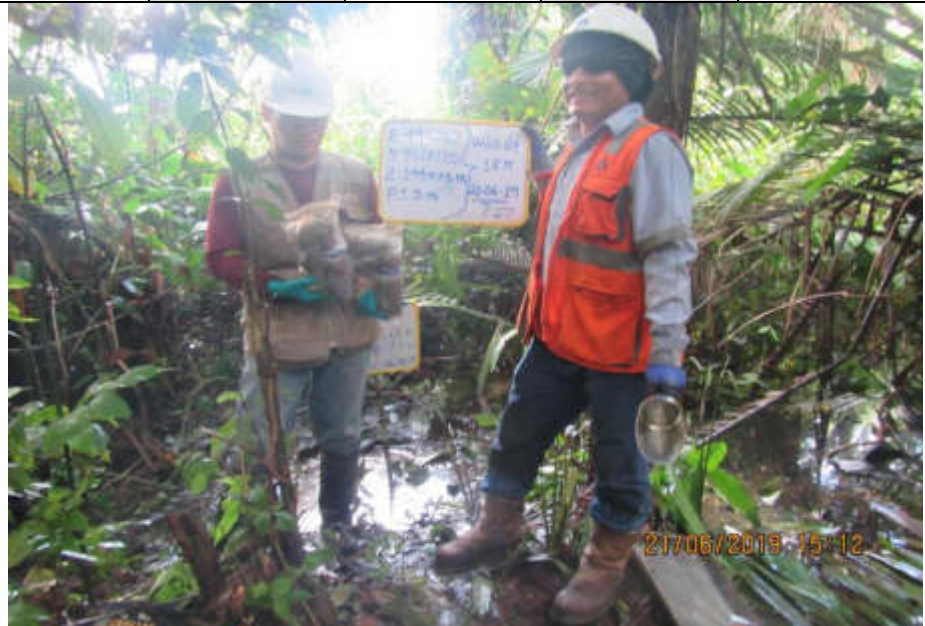
Distrito	Trompeteros	Provincia	Loreto	Departamento	Loreto
FOTOGRAFÍA N.º 1 S00306-SU-001					
Fecha: 21/06/2019					
Hora: 15:12					
COORDENADAS UTM -WGS 84 – ZONA 18M					
Este (m): 494267					
Norte (m): 9578175					
Altitud (m s.n.m.): 144					
Precisión: ± 3

Vista del punto de muestreo de suelo con código S0306-SU-001, donde se observa vegetación arbórea típica de la zona.

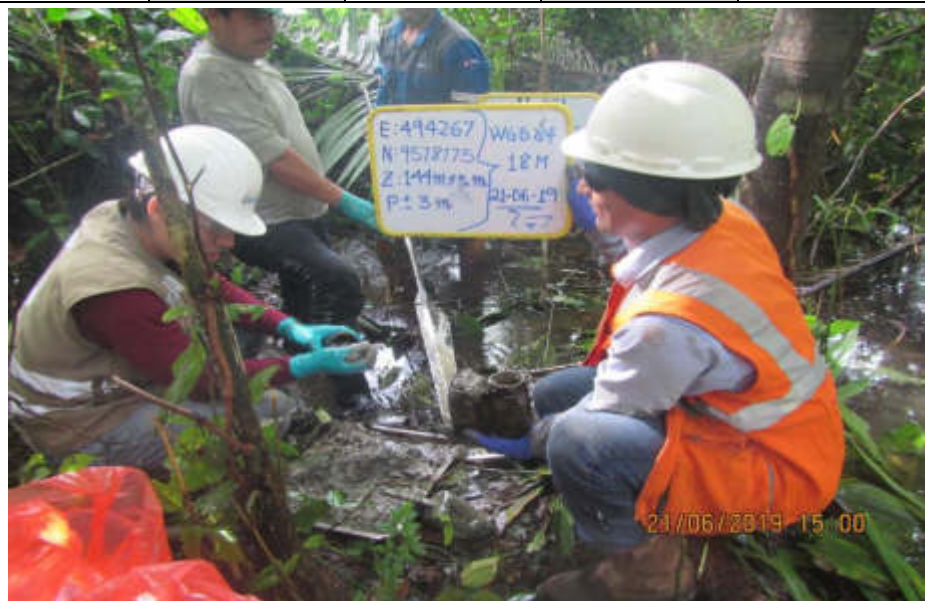
Distrito	Trompeteros	Provincia	Loreto	Departamento	Loreto
FOTOGRAFÍA N.º 2 S0306-SU-001					
Fecha: 21/06/2019					
Hora: 15:00					
COORDENADAS UTM -WGS 84 – ZONA 18M					
Este (m): 494267					
Norte (m): 9578175					
Altitud (m s.n.m.): 144					
Precisión: ± 3

Muestreo en el punto con código S0306-SU-001, muestra tomada entre 1,10 y 1,50 m de profundidad, se percibió olor a hidrocarburos.

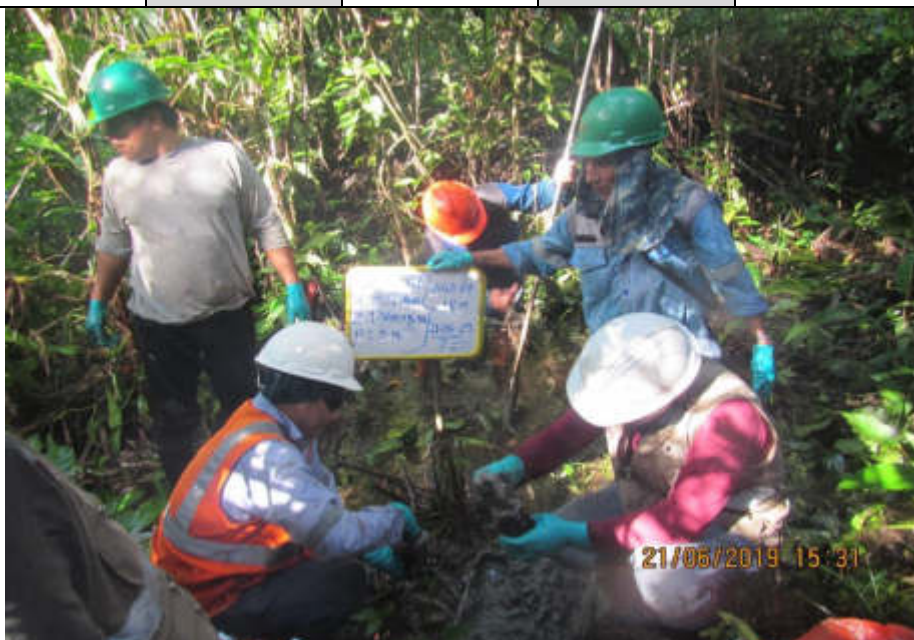
Distrito	Trompeteros	Provincia	Loreto	Departamento	Loreto
FOTOGRAFÍA N.º 7 S0306-SU-005					
Fecha: 21/06/2019					
Hora: 15:31					
COORDENADAS UTM -WGS 84 – ZONA 18M					
Este (m): 494251					
Norte (m): 9578190					
Altitud (m.s.n.m): 136					
Precisión: ± 3

Muestreo en el punto S0306-SU-005, muestra tomada entre 1,10 y 1,34 m de profundidad. Se percibió olor a hidrocarburos.

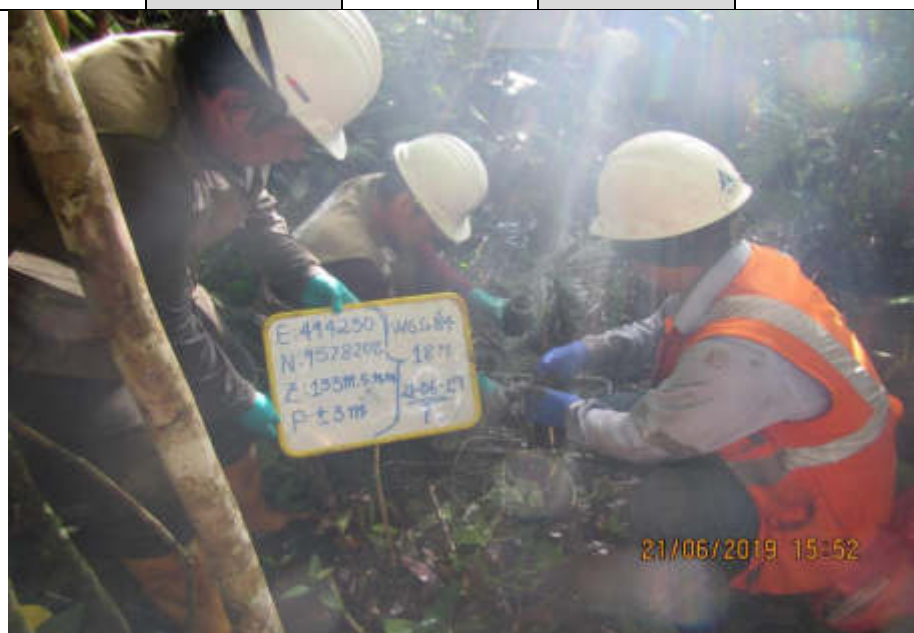
Distrito	Trompeteros	Provincia	Loreto	Departamento	Loreto
FOTOGRAFÍA N.º 8 S0306-SU-006					
Fecha: 21/06/2019					
Hora: 15:52					
COORDENADAS UTM -WGS 84 – ZONA 18M					
Este (m): 494230					
Norte (m): 9578208					
Altitud (m s.n.m): 133					
Precisión: ± 3

Muestreo en el punto S0306-SU-006, muestra tomada entre 1,15 y 1,40 m de profundidad. Se percibió olor a hidrocarburos.

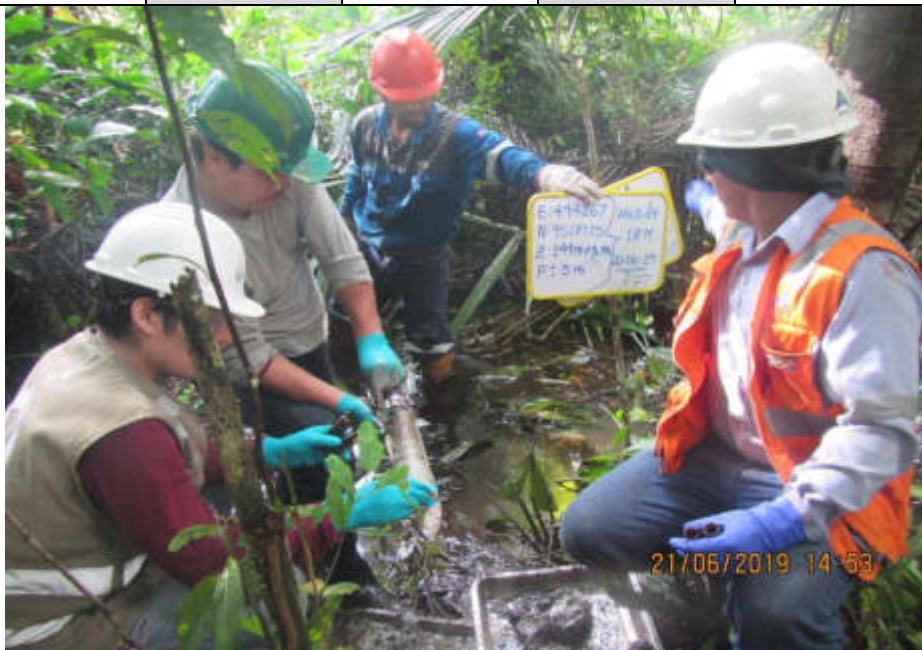
Distrito	Trompeteros	Provincia	Loreto	Departamento	Loreto
FOTOGRAFÍA N.º 9 S0306-SU-DUP1					
Fecha: 21/06/2019					
Hora: 14:53					
COORDENADAS UTM -WGS 84 – ZONA 18M					
Este (m): 494267					
Norte (m): 9578175					
Altitud (m.s.n.m): 144					
Precisión: ± 3

Muestreo en el punto S0306-SU-DUP1, muestra tomada entre 1,10 y 1,50 m de profundidad. Se percibió olor a hidrocarburos.

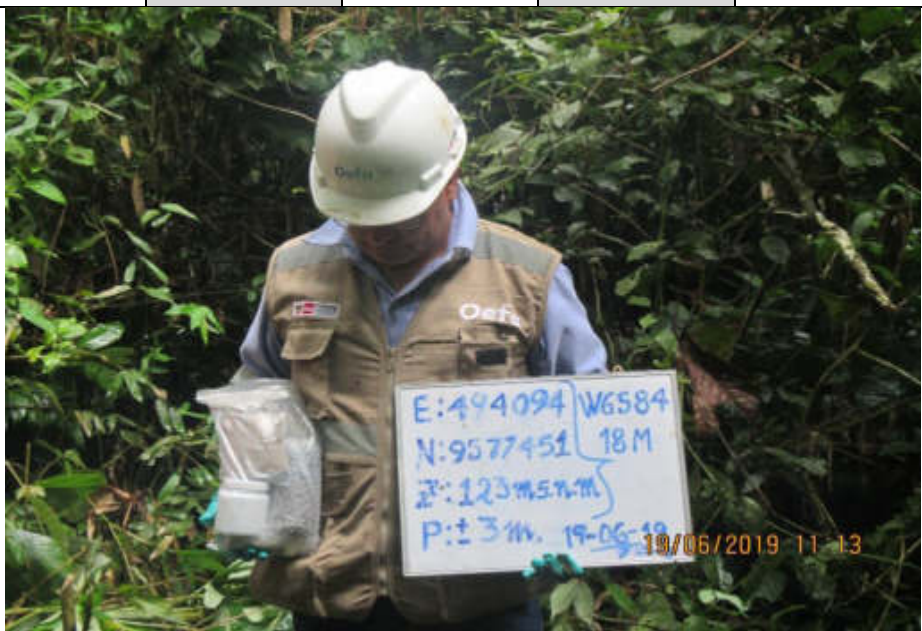
Distrito	Trompeteros	Provincia	Loreto	Departamento	Loreto
FOTOGRAFÍA N.º 10 S0305-SU-CTRL1					
Fecha: 19/04/2019					
Hora: 11:13					
COORDENADAS UTM -WGS 84 – ZONA 18M					
Este (m): 494094					
Norte (m): 9577451					
Altitud (m.s.n.m): 123					
Precisión: ± 3

Vista panorámica del punto de muestreo de suelo con código S0305-SU-CTRL1.

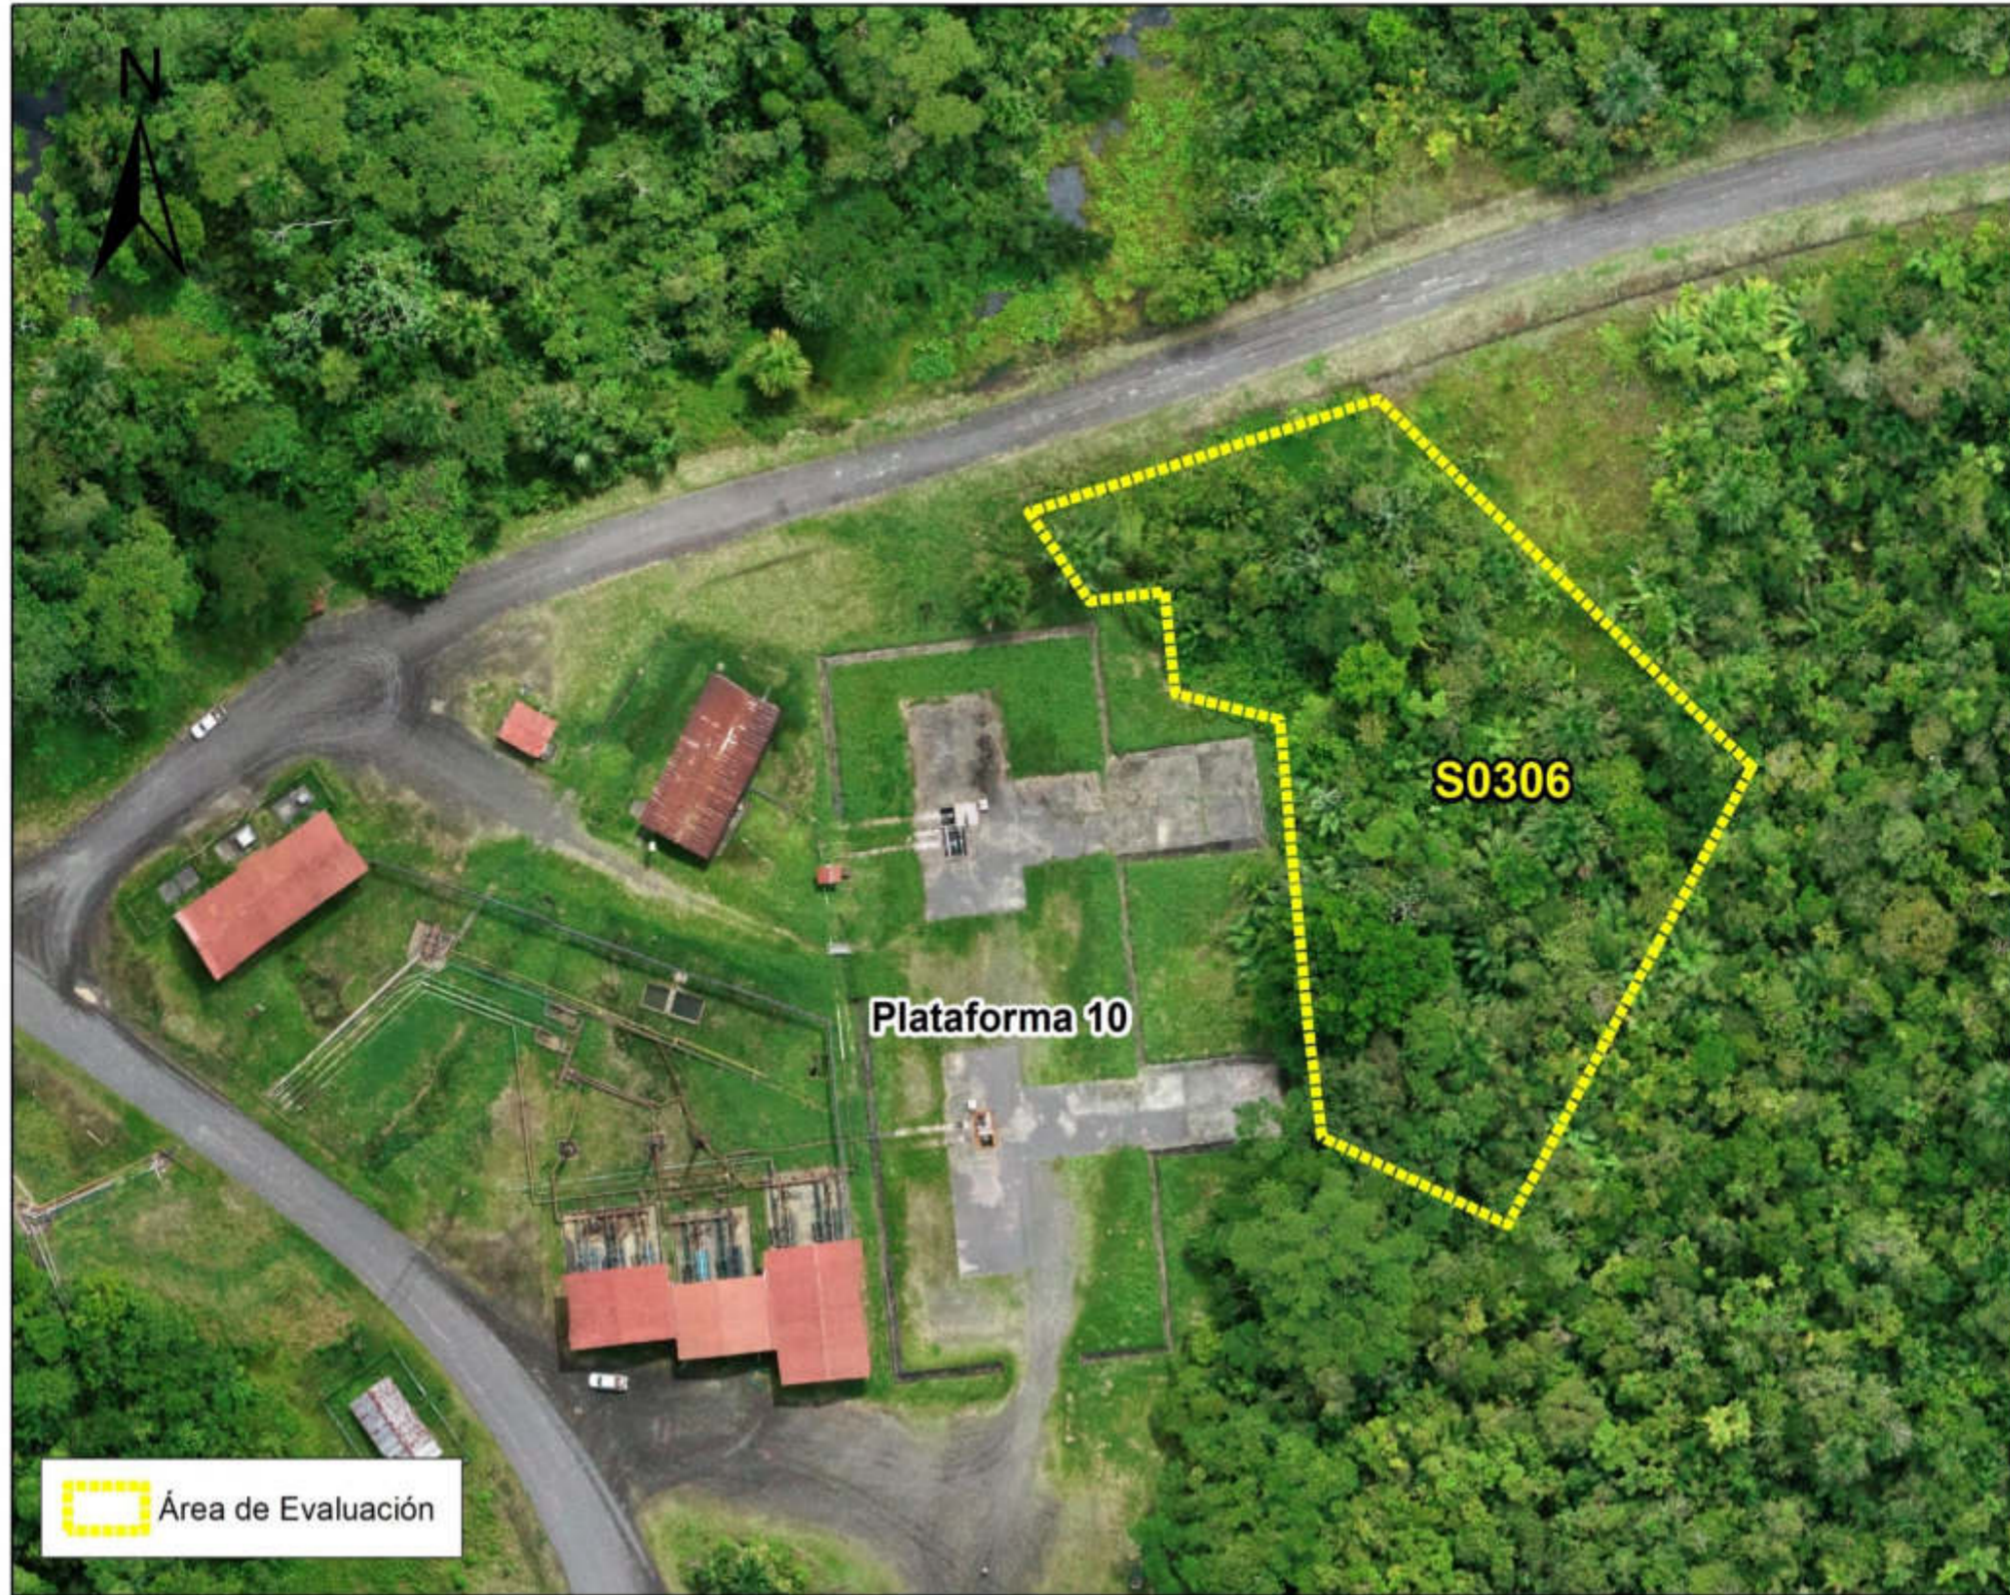
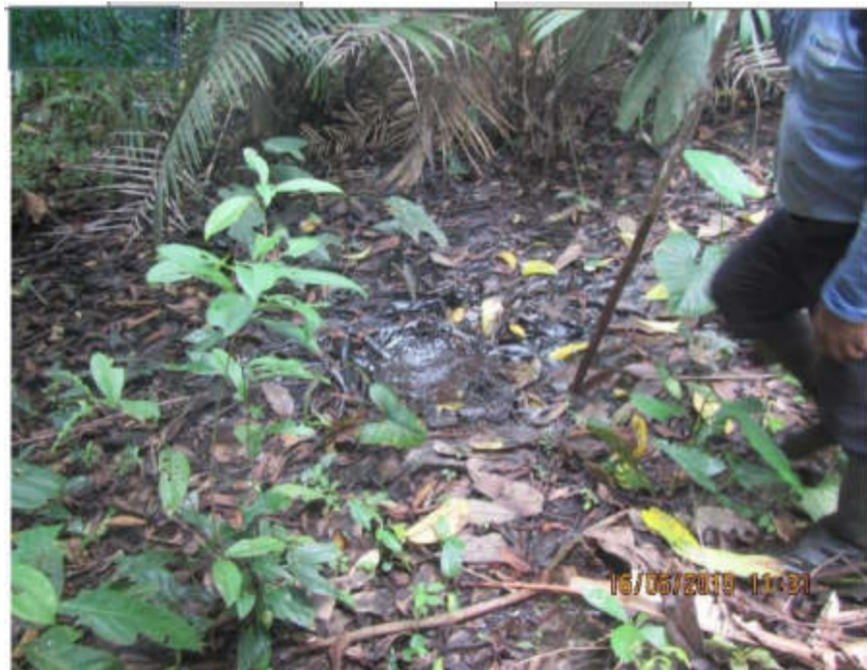
Se observa vegetación herbácea y arbustiva en el sitio S0306; asimismo, se observó indicios de afectación organoléptica (color y olor) por hidrocarburos en suelo saturado, luego de realizar hincados cercanos al punto de la referencia R003662.

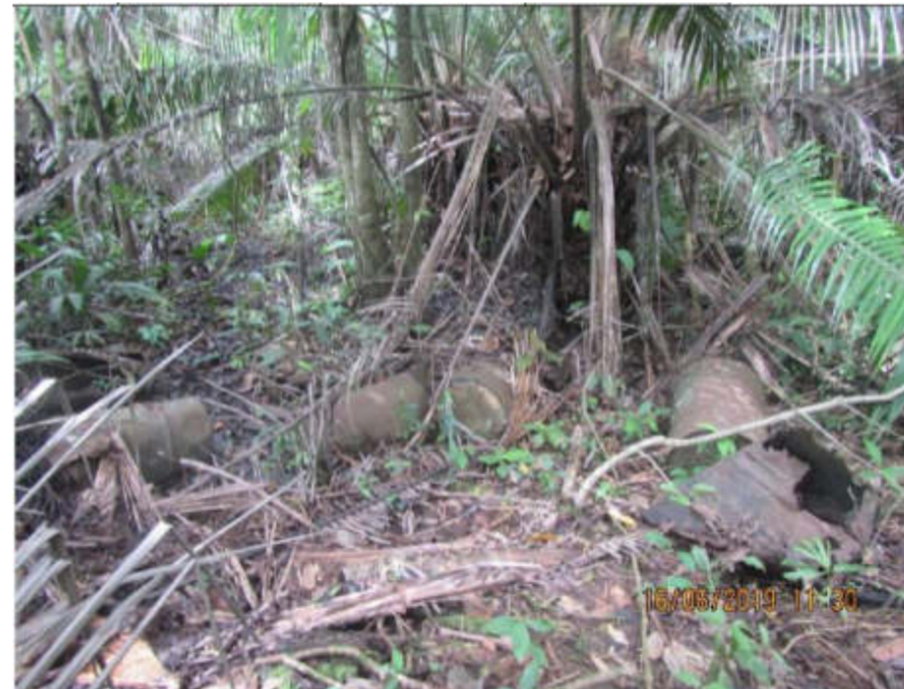
Vista del sitio S0306 de acuerdo a la referencia R003662, donde se observa presencia de residuos metálicos (cilindros) mal dispuestos.

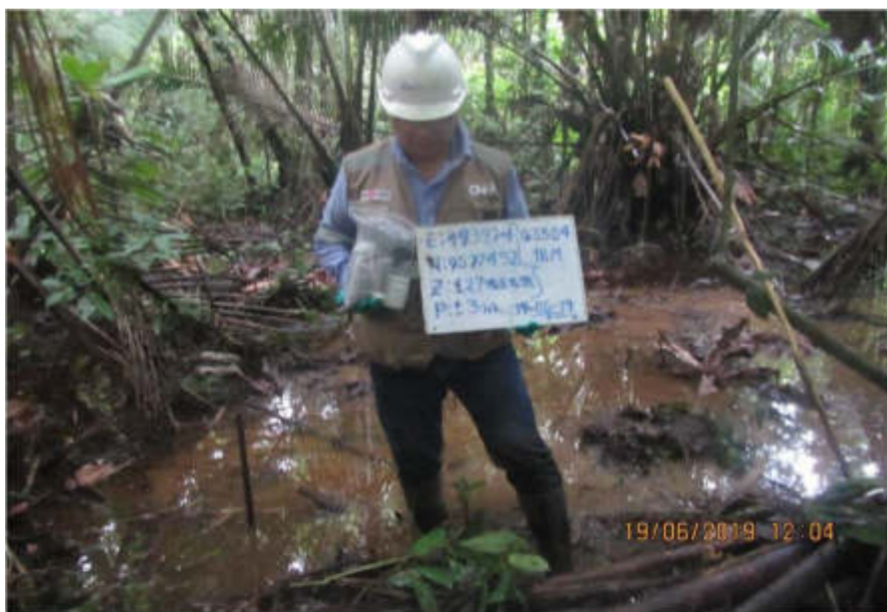
Vista panorámica del punto de muestreo de suelo saturado con código SU305-SU-CTRL2, donde se observa vegetación herbácea y suelo arcilloso, color gris claro con

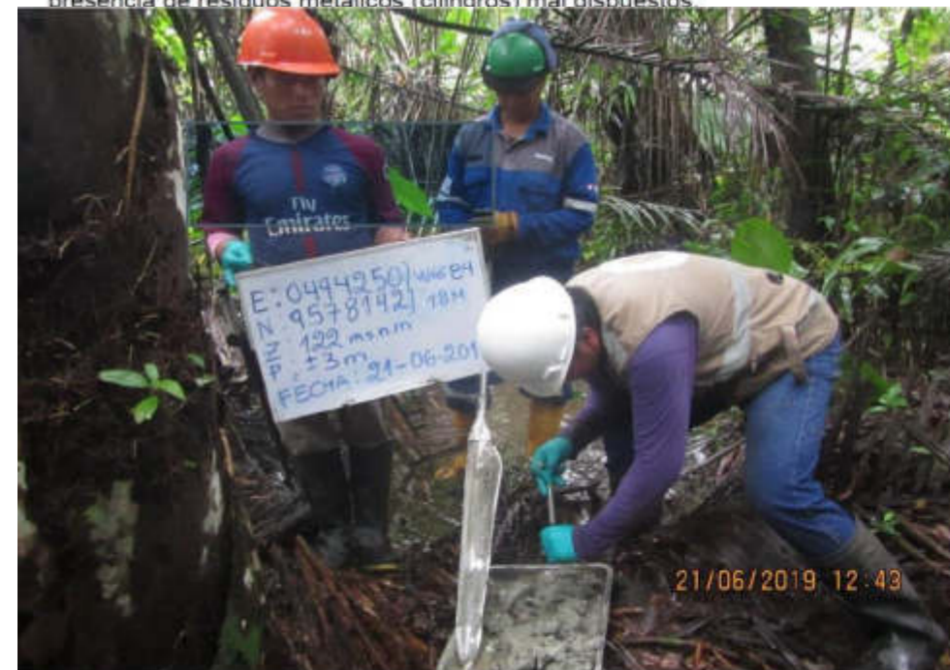
Punto de muestreo de suelo con código S0306-SU-003, muestra tomada entre 0,30 y 1 m de profundidad.

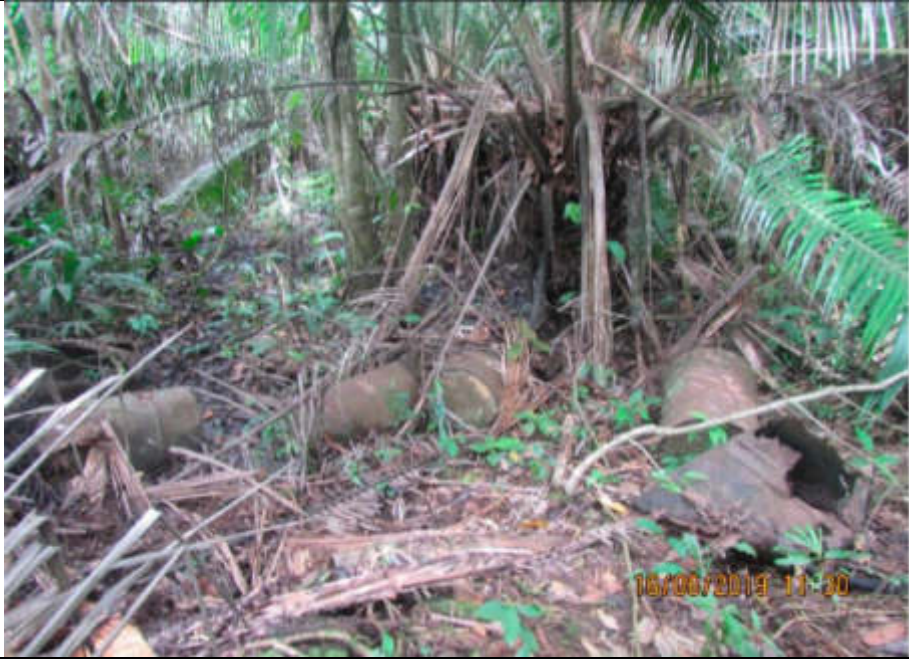
CUE: 2019-05-0010					
Distrito	Trompeteros	Provincia	Loreto	Departamento	Loreto
FOTOGRAFÍA N.º 02 Sitio S0306

Fecha: 26/10/2018					
Hora: 13:44 horas					
COORDENADAS UTM -WGS84 – ZONA 18M					
Este (m): 494267					
Norte (m): 9578175					
Altitud (m s.n.m): 144					
Precisión: ± 3					
DESCRIPCIÓN:		Sitio S0306, residuos mal dispuestos, cilindros metálicos abandonados.

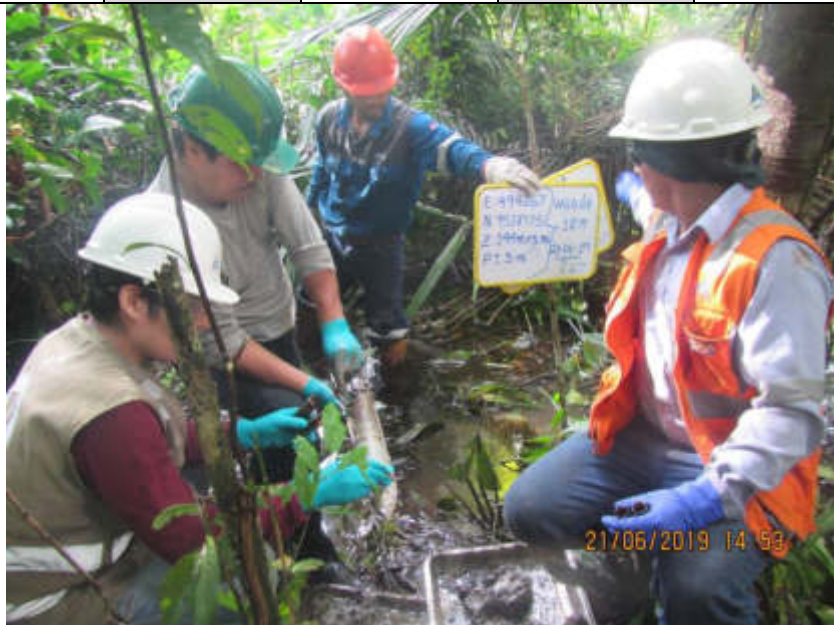
Muestreo de suelo en el punto de muestreo S0306-SU-001, con la participación de monitor ambiental y apoyos locales de la comunidad nativa Villa Trompetero.

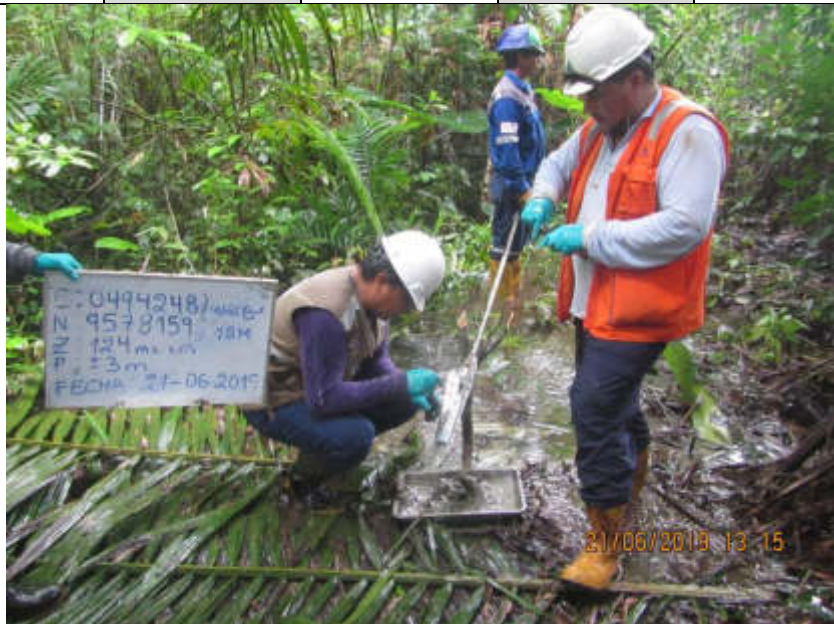
Muestreo de suelo a profundidad en el punto de muestreo S0306-SU-002-PROF, con la participación de monitor ambiental y apoyos locales de la comunidad nativa Villa Trompetero.
