INFORME N.º 00 323- 2018-OEFA/DEAM-SSIM

ASUNTO : Informe de Evaluación Ambiental para la Identificación del Sitio Impactado con código S0015, ubicado en el ámbito la cuenca del río Marañón, distrito de Urarinas, provincia y departamento de Loreto.

**EVALUACIÓN AMBIENTAL PARA LA IDENTIFICACIÓN DEL  
SITIO IMPACTADO CON CÓDIGO S0015, UBICADO EN EL  
ÁMBITO DE LA CUENCA DEL RÍO MARAÑÓN, DISTRITO DE  
URARINAS, PROVINCIA Y DEPARTAMENTO DE LORETO**

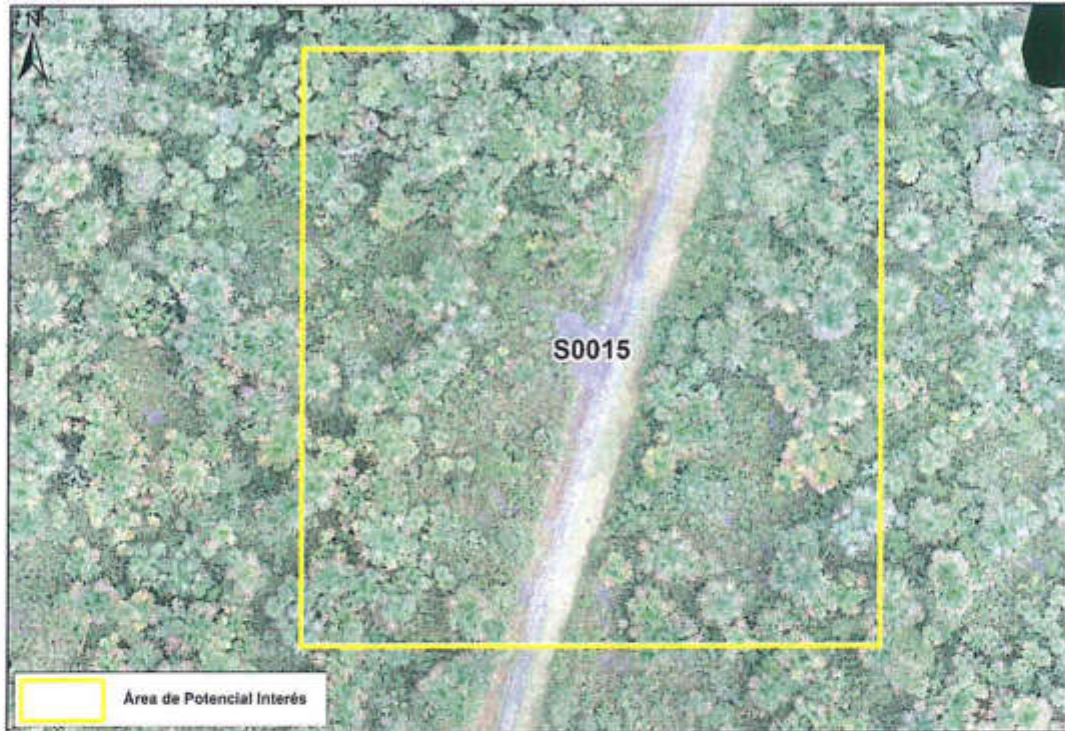
**Figura 3-2.** Ortofoto del sitio S0015 tomada por un sistema de aeronave piloteada a distancia

El sitio S0015 presenta vegetación herbácea en el derecho de vía del oleoducto; así como, vegetación arbustiva y de bosque de aguajal mixto fuera de este. El sitio se encuentra dentro de la Reserva Nacional Pacaya - Samiria y es atravesado por el Oleoducto Bateria 3, Yanayacu-Terminal río Marañón de 8 pulgadas y una línea de diésel de 3 pulgadas de diámetro.

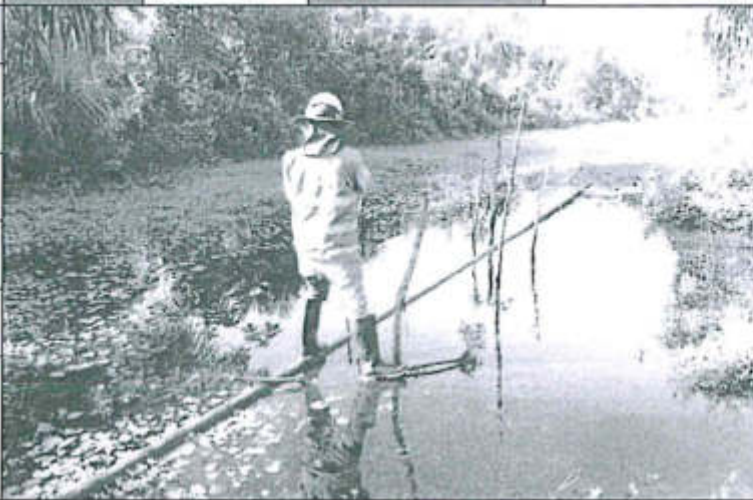
Visita de reconocimiento S0015					
Reconocimiento de posible sitio impactado					
Distrito:	Urrinas	Provincia:	Loreto	Departamento:	Loreto
<b>Fotografía N.º 3</b>

Fecha: 23/08/2017 Hora: 08:29 horas					
Este (m): 0509332					
Norte (m): 9473041					
Altitud (m.s.n.m): 103					
COORDENADAS UTM - WGS 84 ZONA: 18 M					
Descripción:	Hincado en el sedimento del sitio S0015 (área permanentemente inundada).				
<b>Fotografía N.º 4</b>

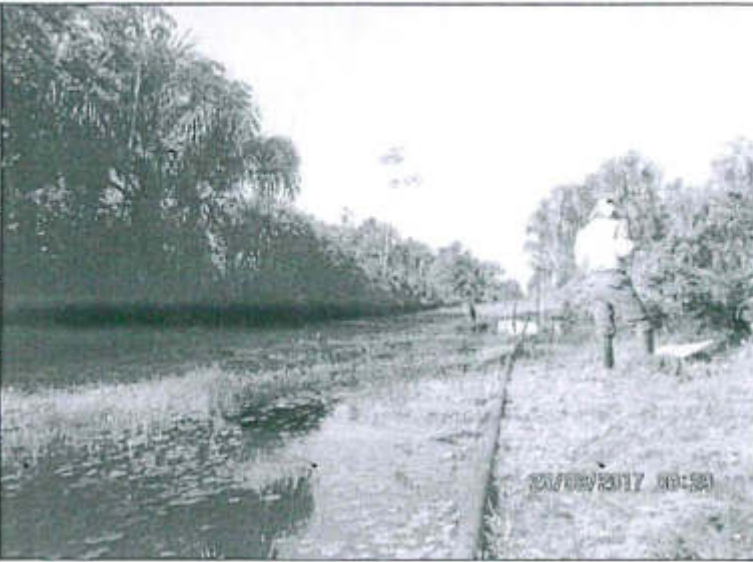
Fecha: 23/08/2017 Hora: 08:30 horas					
Este (m): 0509332					
Norte (m): 9473041					
Altitud (m.s.n.m): 103					
COORDENADAS UTM - WGS 84 ZONA: 18 M					
Descripción:	Vista del sitio S0015.

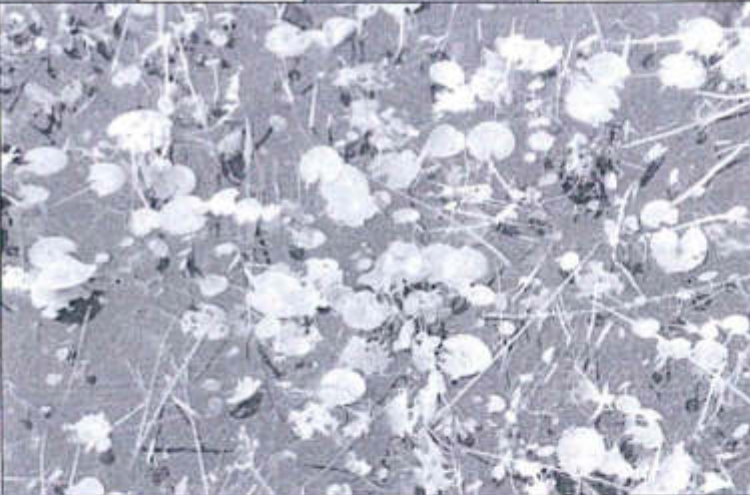
Visita de reconocimiento S0015					
Reconocimiento de posible sitio impactado					
Distrito:	Ururinas	Provincia:	Loreto	Departamento:	Loreto
Fotografía N.º 5

Fecha: 23/08/2017 Hora: 08:30 horas					
Este (m): 0509332					
Norte (m): 9473041					
Altitud (m.s.n.m): 103					
COORDENADAS UTM - WGS 84 ZONA: 18 M					
Descripción:	Sitio S0015 con vegetación herbácea en el derecho de vía, (área de suelo saturado).				
Fotografía N.º 6

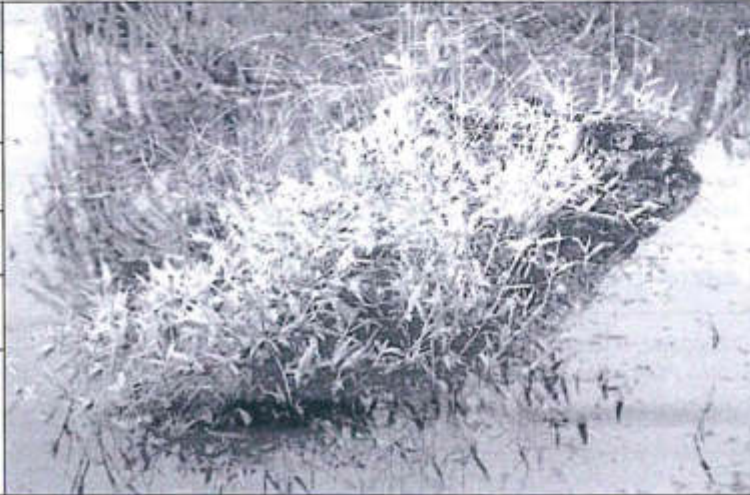
Fecha: 23/08/2017 Hora: 08:31 horas					
Este (m): 0509332					
Norte (m): 9473041					
Altitud (m.s.n.m): 103					
COORDENADAS UTM - WGS 84 ZONA: 18 M					
Descripción:	Suelo saturado y vegetación herbácea en el derecho de vía del sitio S0015.

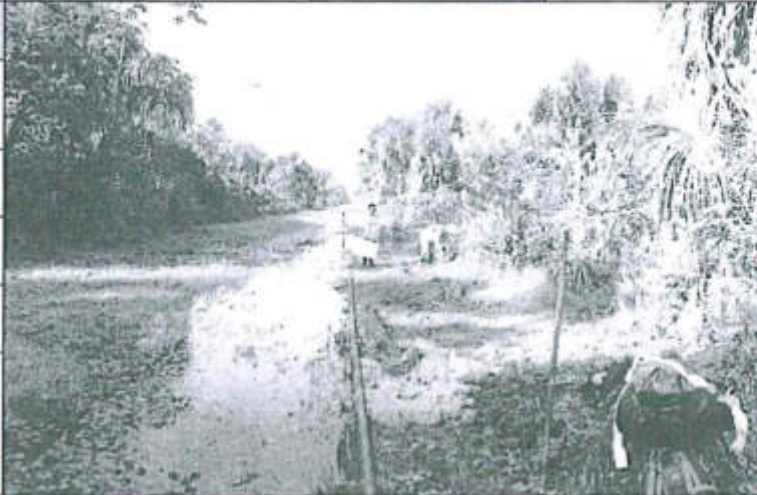
Visita de reconocimiento S0015					
Reconocimiento de posible sitio impactado					
Distrito:	Uraninas	Provincia:	Loreto	Departamento:	Loreto
<b>Fotografía N.º 7</b>

Fecha: 23/08/2017 Hora: 08:33 horas					
Este (m): 0509332					
Norte (m): 9473041					
Altitud (m.s.n.m): 103					
COORDENADAS UTM - WGS 84 ZONA: 18 M					
<b>Descripción:</b>	Sitio dentro de un aguajal con un área permanentemente inundado (aguas negras)				
<b>Fotografía N.º 8</b>

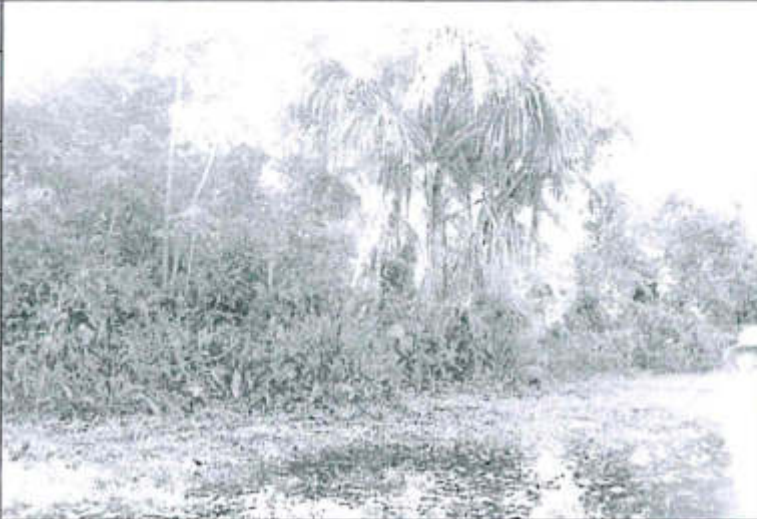
Fecha: 23/08/2017 Hora: 08:34 horas					
Este (m): 0509332					
Norte (m): 9473041					
Altitud (m.s.n.m): 103					
COORDENADAS UTM - WGS 84 ZONA: 18 M					
<b>Descripción:</b>	Bosque de aguajal mixto alrededor del sitio S0015.

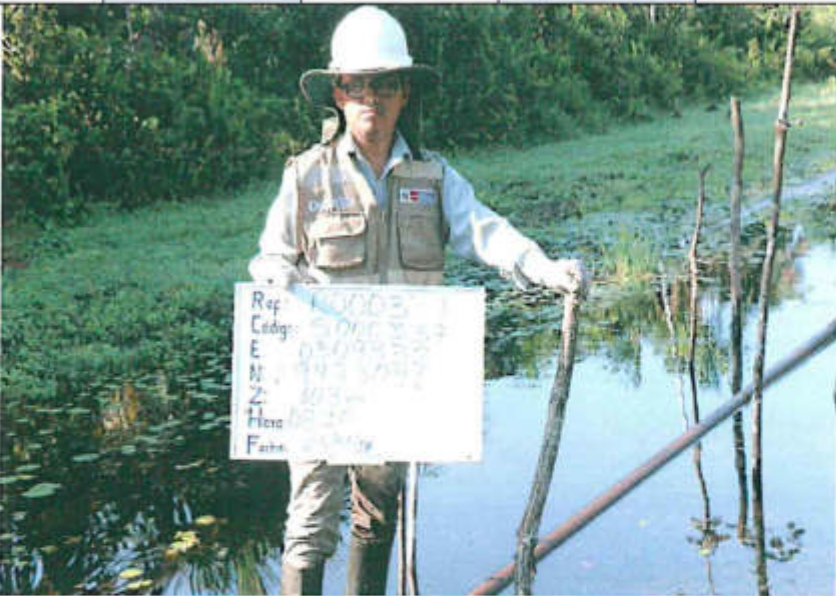
Distrito	Urarinas	Provincia	Loreto	Departamento	Loreto
<b>FOTOGRAFÍA N.º 2</b>					
Fecha: 23/08/2017					
Hora: 08:10 horas					
COORDENADAS UTM -WGS 84 – ZONA 18M					
Este (m): 0509332					
Norte (m): 9473041					
Altitud (m.s.n.m): 103					
Este (m): 0509332					
<b>DESCRIPCIÓN:</b>

<p>Vista desde otro ángulo del sitio con código S0015, de la ubicación se observa suelo inundado de agua presente en el derecho de vía del oleoducto.</p>
