**INFORME N° 389 - 2014-OEFA/DE-SDCA-CIPASH**

**ASUNTO** : Identificación de pasivo ambiental del subsector hidrocarburos  
con código de Ficha OEFA F01969, ubicado en el Lote VII/VI (ex  
Lote VII), en el distrito de La Brea de la provincia Talara del  
departamento de Piura.

### III. IDENTIFICACIÓN DE PASIVO AMBIENTAL DEL SUBSECTOR HIDROCARBUROS CON CÓDIGO DE FICHA OEFA F01969

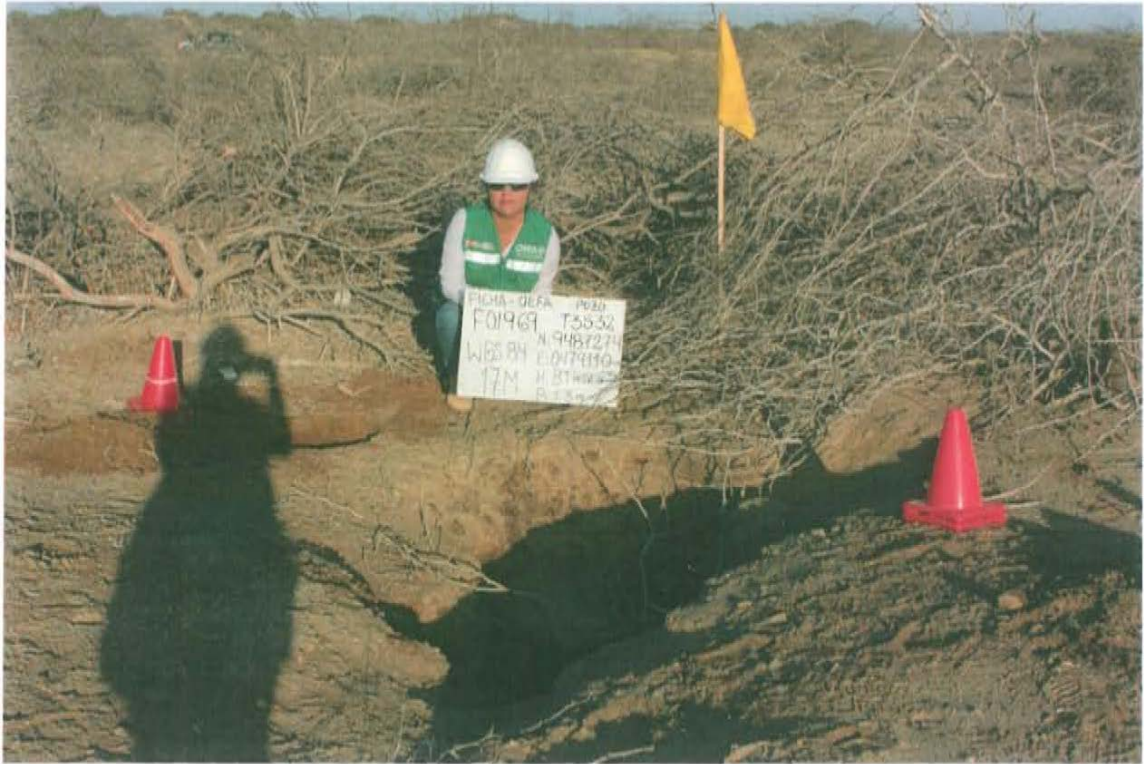
14. Durante la evaluación in situ realizada el 04 de setiembre de 2014 por el OEFA se observó un pozo petrolero inactivo que no cuenta con terraplén habilitado ni acceso vehicular hasta el pozo. Se encontró un hoyo de 1,7 m x 1,8 m con una profundidad de 1,8 m que posiblemente corresponda a los restos de una cantina deteriorada y en su interior un casing de superficie de 10 plg de diámetro cortado y corroído, sin válvula u otro accesorio que asegure su hermetismo. No se observó afloramiento superficial de fluidos, ni se percibieron emisiones gaseosas provenientes del pozo, sin embargo se observó diferencias de color en el suelo circundante al pozo (ver anexos 1,2 y 3).

Fotografía N° 1. Pozo inactivo con código PERUPETRO T3532 el cual se encontró en la base de un hoyo, posiblemente cantina deteriorada.

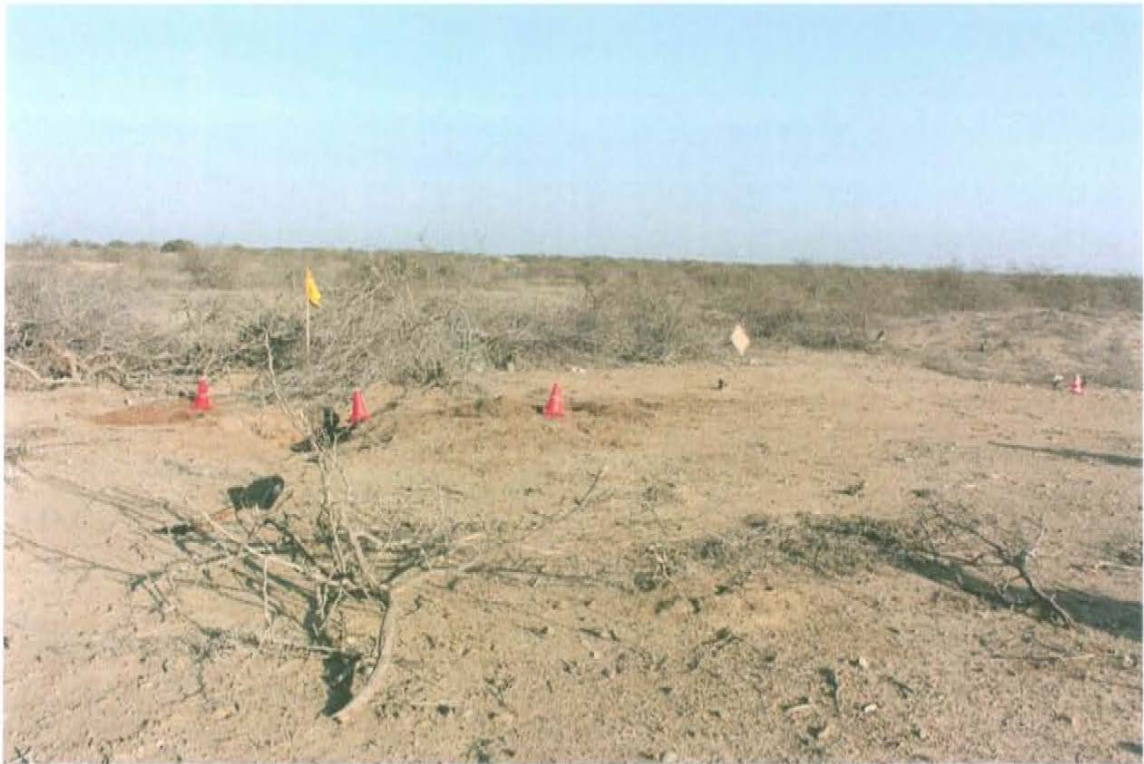
Fotografía N° 3. Se observa en los alrededores la presencia de vegetación arbustiva seca.

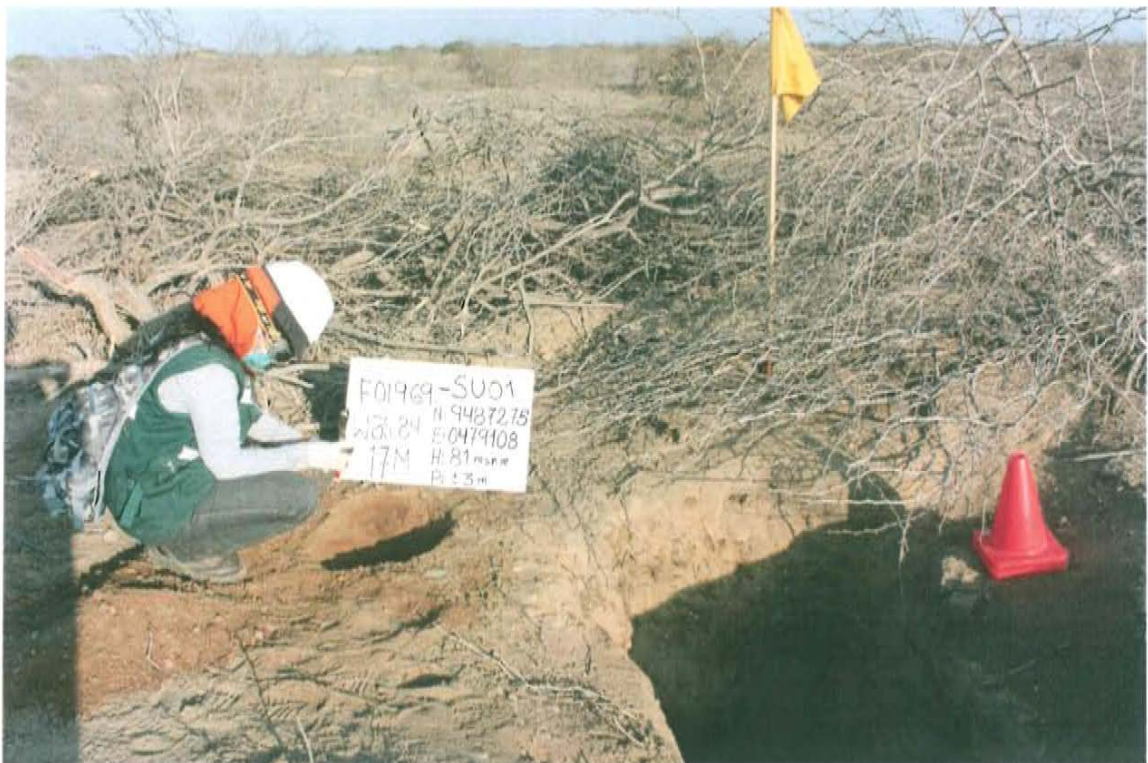
17. Producto del recorrido y exploración del área circundante al pozo, se ubicaron dos (2) puntos para la recolección de igual número de muestras puntuales de suelo para su correspondiente análisis en un laboratorio acreditado por INDECOPI. Para la toma de muestra se siguieron los criterios establecidos en la Guía para Muestreo de Suelos en el marco del Decreto Supremo N° 002-2013-MINAM, Estándares de Calidad Ambiental (ECA) para suelo, aprobado con R.M. N° 085-2014-MINAM - Ministerio del Ambiente.
18. La descripción y ubicación de los puntos de muestreo de suelo; así como, los parámetros analizados en laboratorio se detallan en la Tabla 1 (ver anexo 4).

Fotografía N° 4. Toma de muestra de suelo en el punto F01969-SU01, ubicado a 1 m aproximadamente del Pozo T3532.

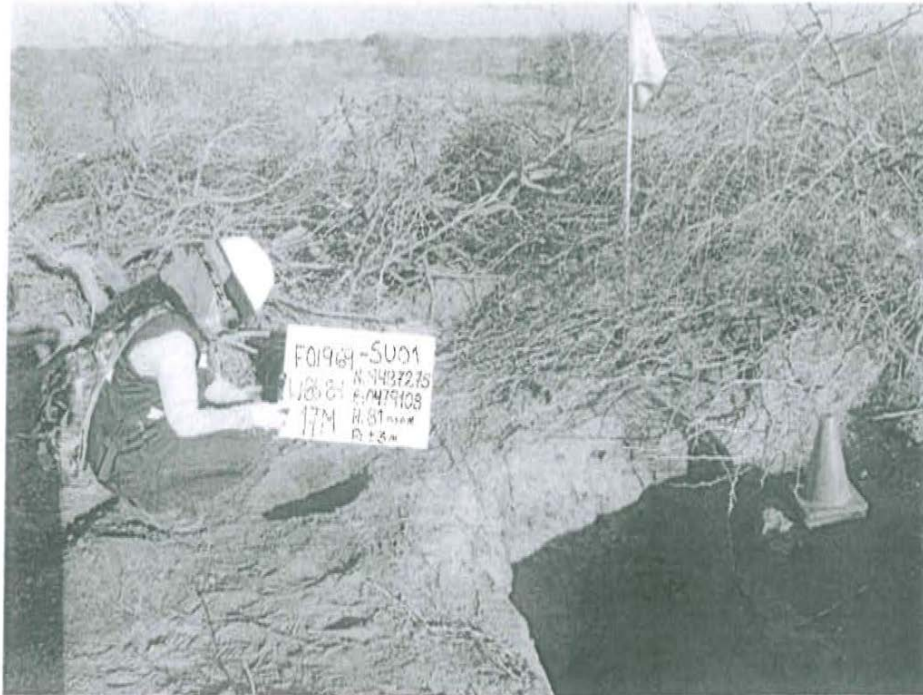
Fotografía N° 1. Toma de muestra de suelo en el punto F01969-SU01, ubicado a 1 m aproximadamente del Pozo T3532.

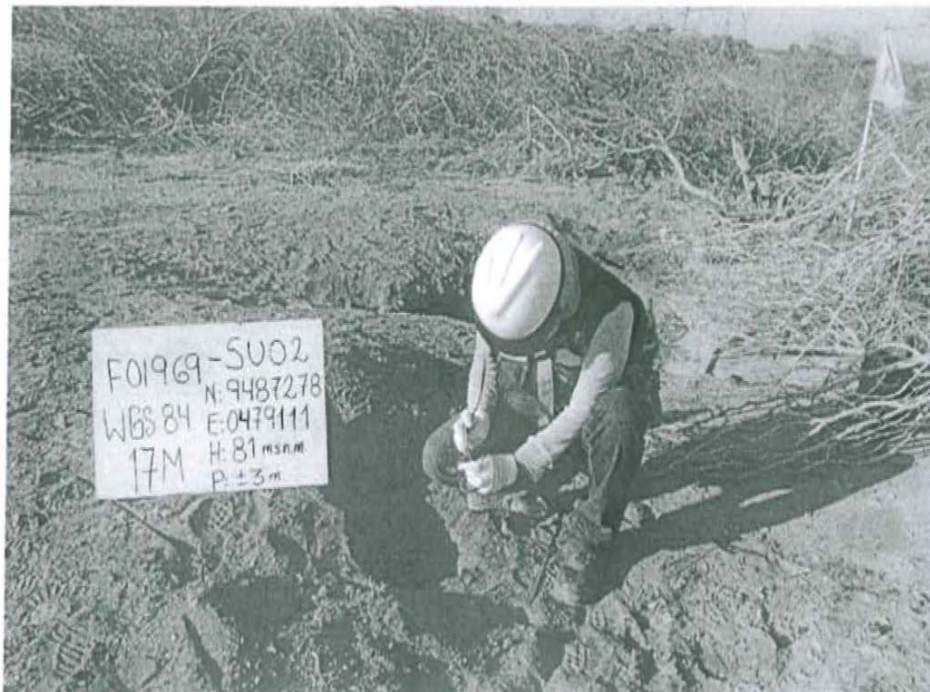
Fotografía N° 2. Toma de muestra de suelo en el punto F01969-SU02, ubicado a 2,7 m aproximadamente del Pozo T3532.

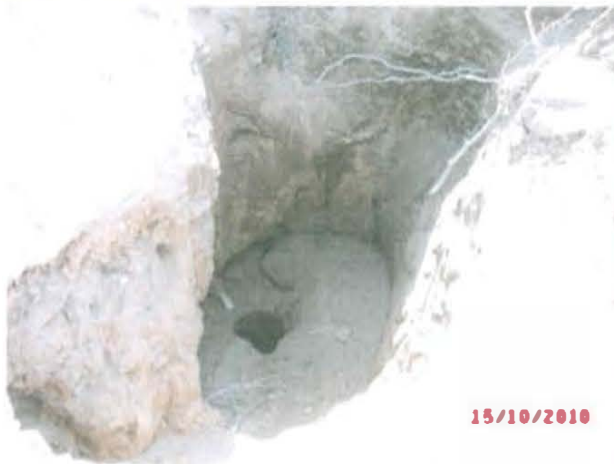
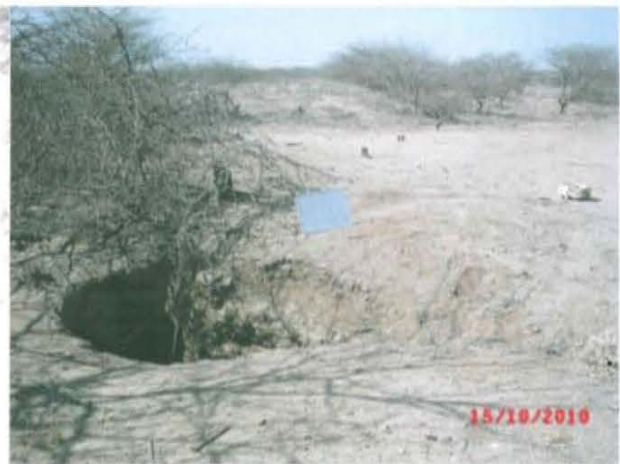
**3. REGISTRO FOTOGRÁFICO**

El pozo ATA T3532 se encuentra sin cabezal y casing a nivel de fondo de excavación. El pozo no tiene acceso y plataforma deteriorada. En superficie se visualiza suelo impregnado con hidrocarburos y restos de madera. Pobladores cercanos a la zona extraen artesanalmente fluido del pozo.

Pozo mal abandonado
