**INFORME N° 0398 - 2015-OEFA/DE-SDCA-CIPASH**

**ASUNTO** : Identificación de pasivo ambiental del subsector hidrocarburos con código de Ficha OEFA F02409, ubicado en el Lote I, en el distrito de La Brea de la provincia Talara del departamento de Piura.

### III. IDENTIFICACIÓN DE PASIVO AMBIENTAL DEL SUBSECTOR HIDROCARBUROS CON CÓDIGO DE FICHA OEFA F02409

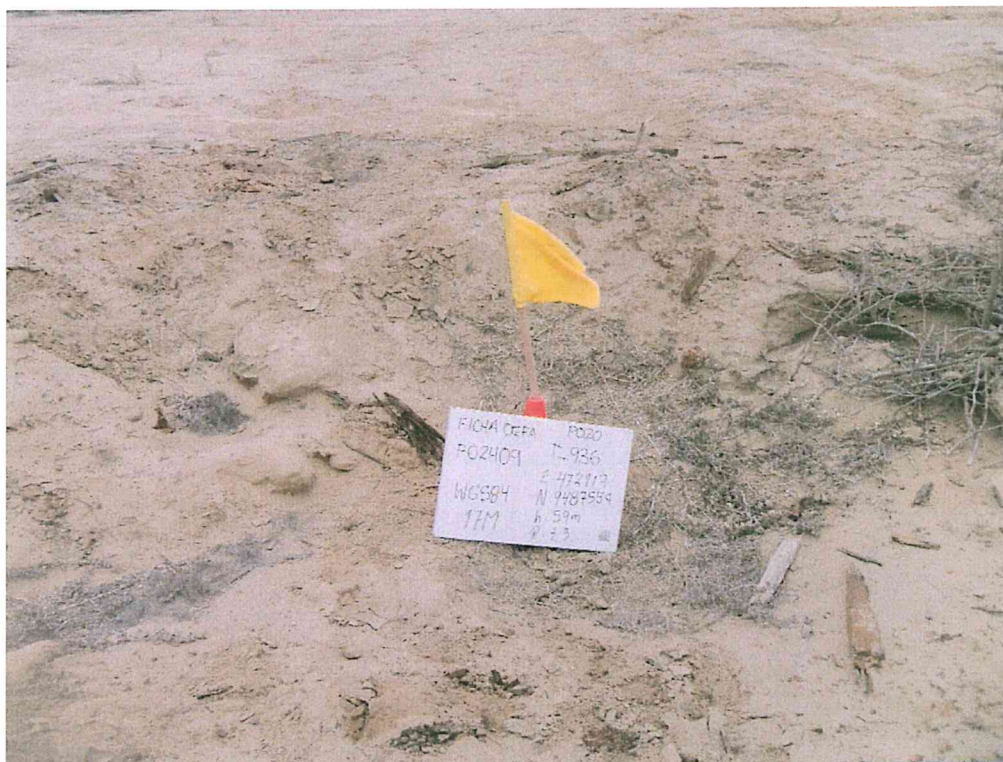
se encontró una excavación de sección aproximadamente circular de 1,28 m de radio y 0,8 m de profundidad, en cuyo interior se apreciaron fragmentos metálicos corroídos y restos de madera, se presume que la acción eólica habría enterrando el pozo a través del transporte y acumulación de arena en la excavación. No contaba con terraplén ni acceso vehicular hasta el área, asimismo no se percibieron olores característicos a hidrocarburos por emisiones gaseosas ni afloramientos de fluidos, sin embargo se observó suelo con hidrocarburos en los alrededores en un radio de 4 m considerando la coordenada de referencia. Del mismo modo a aproximadamente 12 m del área evaluada, se observó un montículo de tierra con presencia de hidrocarburos (ver anexo 1, 2 y 3).

Fotografía N° 1. Pozo T\_936 no ubicado superficialmente y que se encontraría enterrado, se observan restos de madera de madera en el interior de una excavación y en los alrededores del área evaluada.

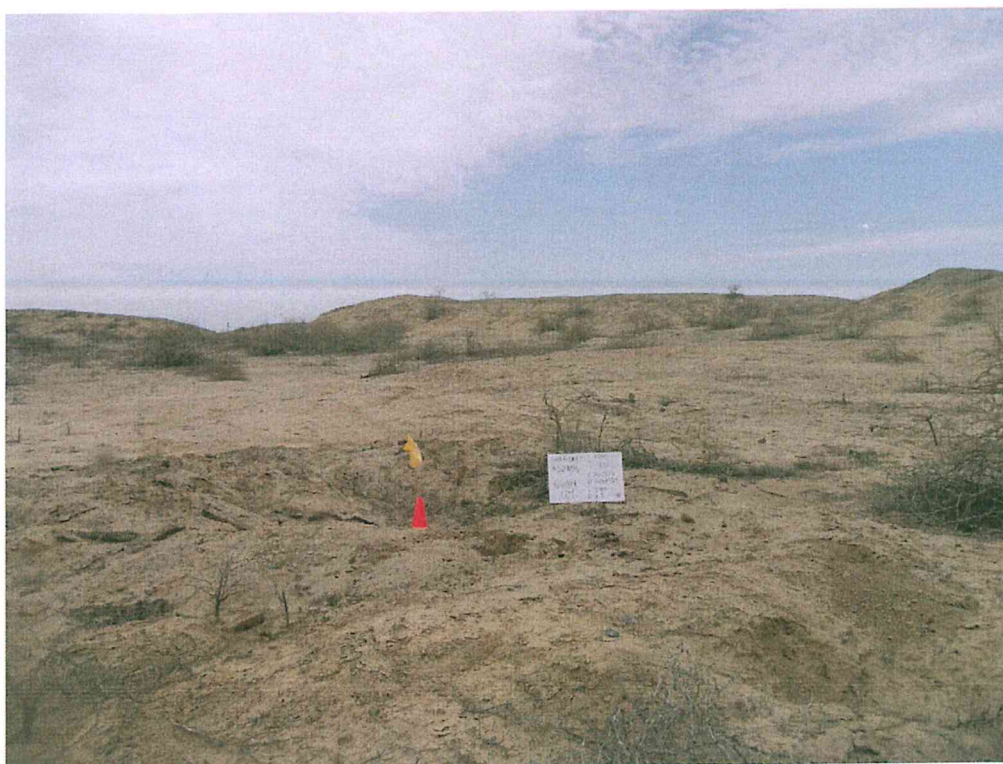
Fotografía N° 2. Vista del área circundante de la posible ubicación del Pozo T\_936.

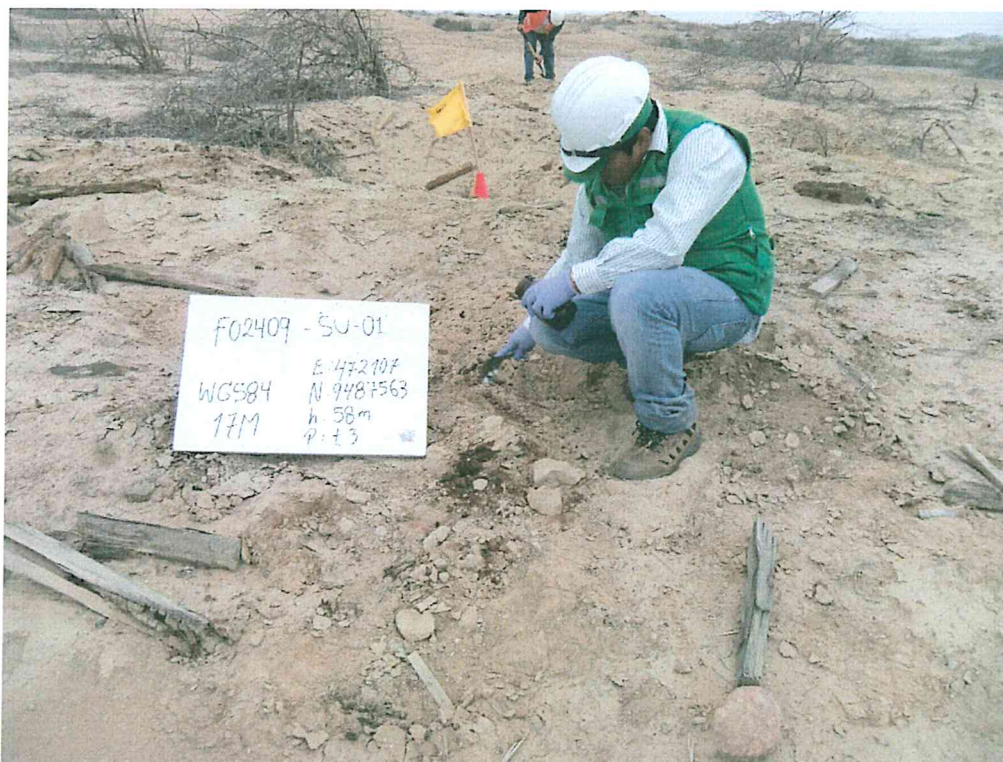
Fotografía N° 3. Toma de muestra de suelo en el punto F02409-SU01, ubicado a 4,1 m de la posible ubicación del casing del pozo.

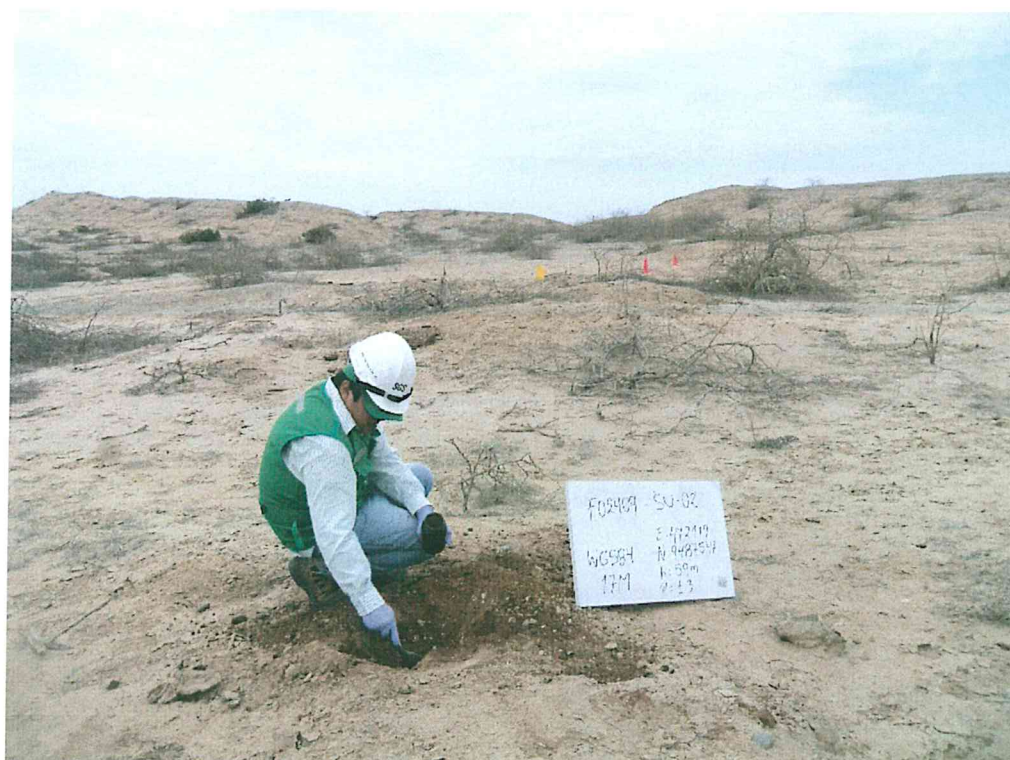
| Matriz | Código de muestra | Parámetros analizados | Resultado | Unidad | ECA o norma referencial | % que se encuentra por encima del ECA o norma referencial | Laboratorio | Número de informe de ensayo de laboratorio |
|---|---|---|---|---|---|---|---|---|
| Suelo | F02409-SU02 | FH F2 (C <sub>10</sub> -C <sub>28</sub> ) | 4 284 | mg/kg | 1 200 | 257 % | ENVIROTEST SAC | IE 142502 |
| Suelo | F02409-SU02 | FH F3 (C <sub>28</sub> -C <sub>40</sub> ) | 3 240 | mg/kg | 3 000 | 8 % | ENVIROTEST SAC | IE 142502 |

Fotografía N° 4. Toma de muestra de suelo en el punto F02409-SU02 ubicado a 9,3 m de la posible ubicación del casing del pozo.

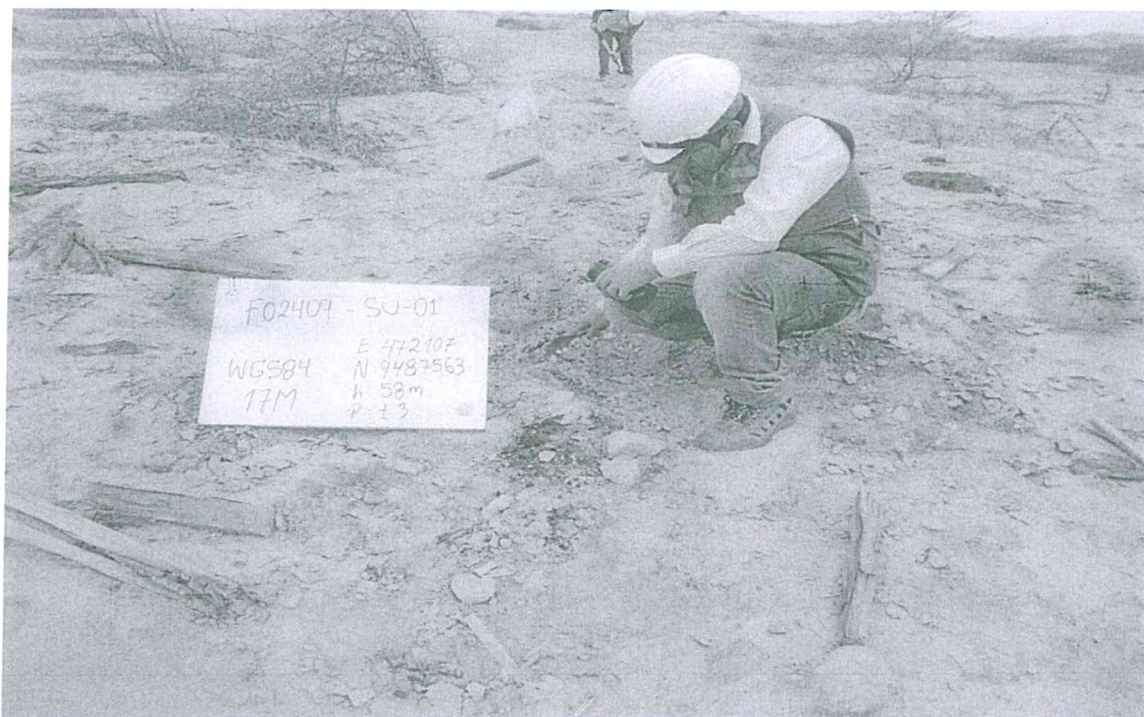
Fotografía N° 1. Toma de muestra de suelo en el punto F02409-SU01, ubicado a 4,1 m de la posible ubicación del casing del pozo.

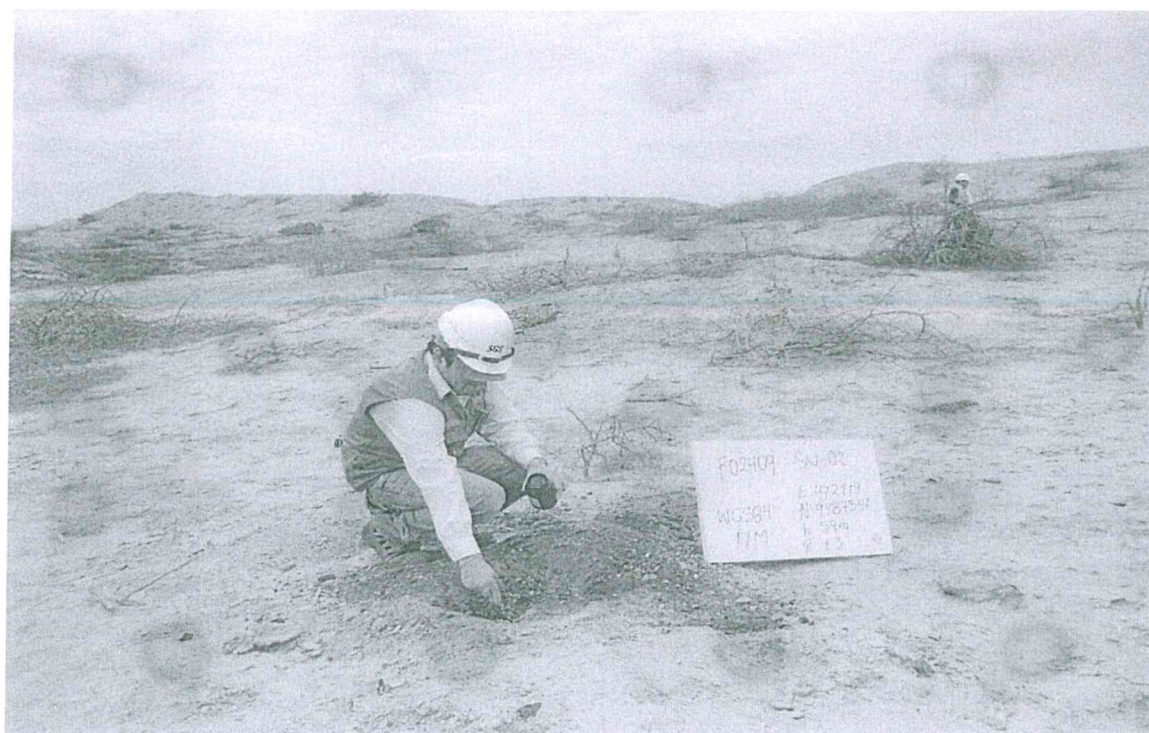
Fotografía N° 2. Toma de muestra de suelo en el punto F02409-SU02, ubicado a 9,3 m de la posible ubicación del casing del pozo.

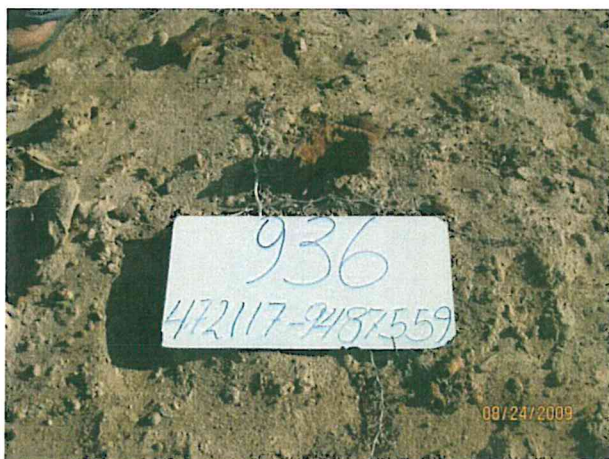
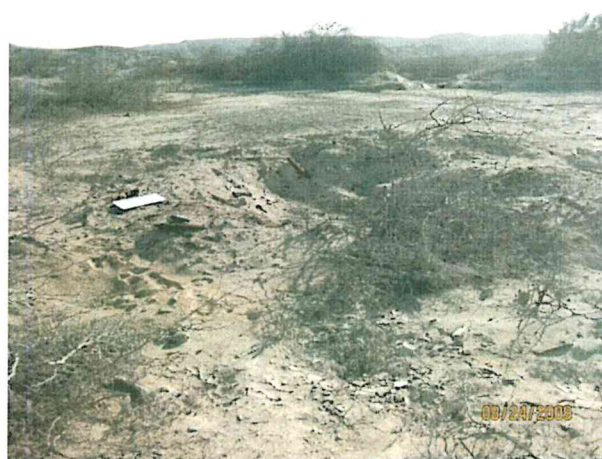
**3. REGISTRO FOTOGRÁFICO**

Del pozo inubicado quedan algunas evidencias, como fragmentos corroídos de tubería, trozos de madera y el hoyo, fue reconocido como un pozo DPA en el Informe Final de PERUPETRO S.A. el 2002, está representado por una planicie irregular con vegetación seca.

Inadecuado abandono del pozo por antigua actividad de exploración de hidrocarburos
