**INFORME N° 278 - 2015-OEFA/DE-SDCA-CIPASH****17 FEB. 2015**

**ASUNTO :** Identificación de pasivo ambiental del subsector hidrocarburos, con código de Ficha OEFA F01263, ubicado en el Lote IV en el distrito de Pariñas de la provincia Talara del departamento de Piura.

1. El presente Informe tiene por objeto comunicar que el pozo mal abandonado (con código PERUPETRO T4329), constituye un pasivo ambiental del subsector hidrocarburos, identificado con código de Ficha OEFA F01263. Este pasivo ambiental se encuentra ubicado en el Lote IV en el distrito de Pariñas de la provincia Talara del departamento de Piura, el cual fue verificado en campo el 04 de julio de 2014.

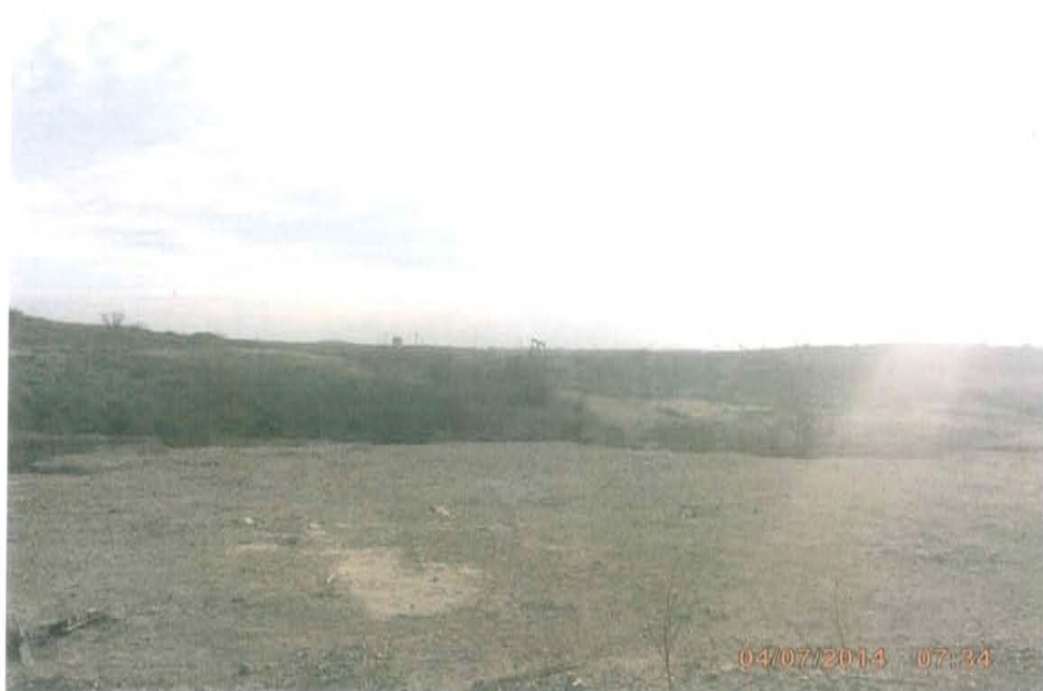
Fotografía N° 1. Vista del área evaluada se encuentra dentro de una zona desértica, de bosque seco, con colinas levemente onduladas y con escasa red de drenaje, con clima cálido.

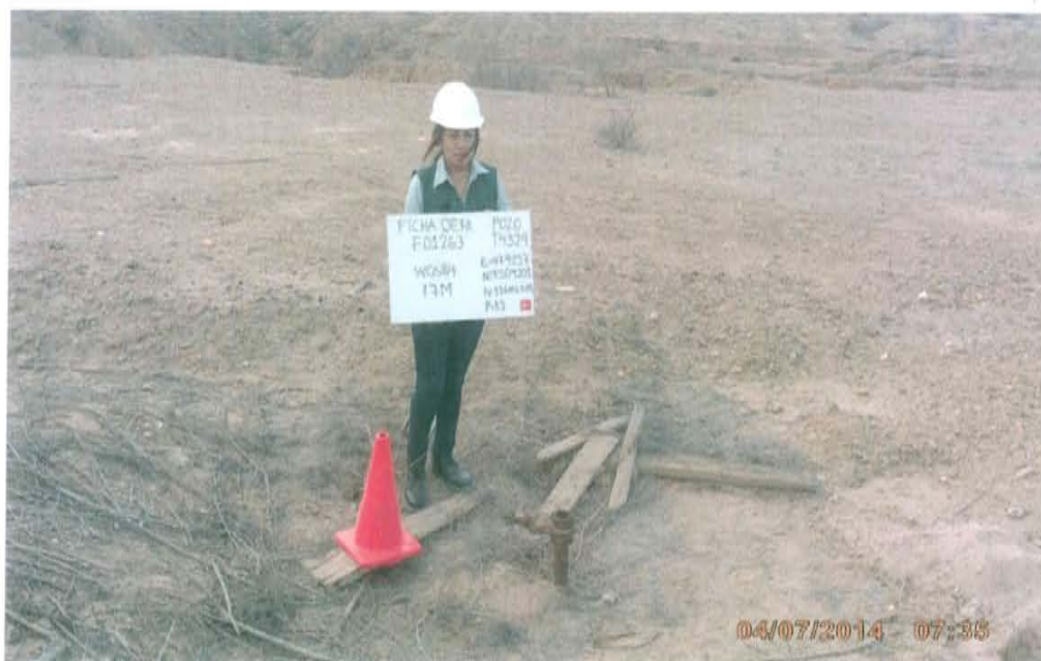
14. Durante la evaluación in situ realizada por el OEFA el 04 de julio de 2014, se observó que el pozo mal abandonado no contaba con acceso vehicular hasta el pozo (el acceso próximo se encuentra a aproximadamente 347 m), se observó tubería de reducción con válvula deteriorada que sobresalía en 0,4 m de la superficie del suelo y que el casing se encontraría

enterrado. No se observó afloramiento de líquidos ni se percibieron olores característicos a hidrocarburos, sin embargo se observó suelo con presencia de hidrocarburos alrededor del pozo (ver anexos 1, 2 y 3).

Fotografía N° 2. Vista del pozo, el casing que sobresale 0,40 m de la superficie del suelo.

17. En ese sentido, según los antecedentes el pozo se encontraría bien abandonado, sin embargo de la revisión documentaria y evaluación in situ se tiene que el pozo se encuentra mal abandonado, tratándose de un pozo con abandono permanente, toda vez que no presenta un último tapón de cemento desde los 200 m de profundidad hasta la superficie sumado a no evidenciarse la existencia de la varilla de acero de dos (2) metros de altura sobre el nivel de la superficie conteniendo el número del pozo, tal como se establece en los artículos 200° y 203° del Decreto Supremo N° 032-2004-EM – Reglamento de las Actividades de Exploración y Explotación de Hidrocarburos<sup>6</sup>.

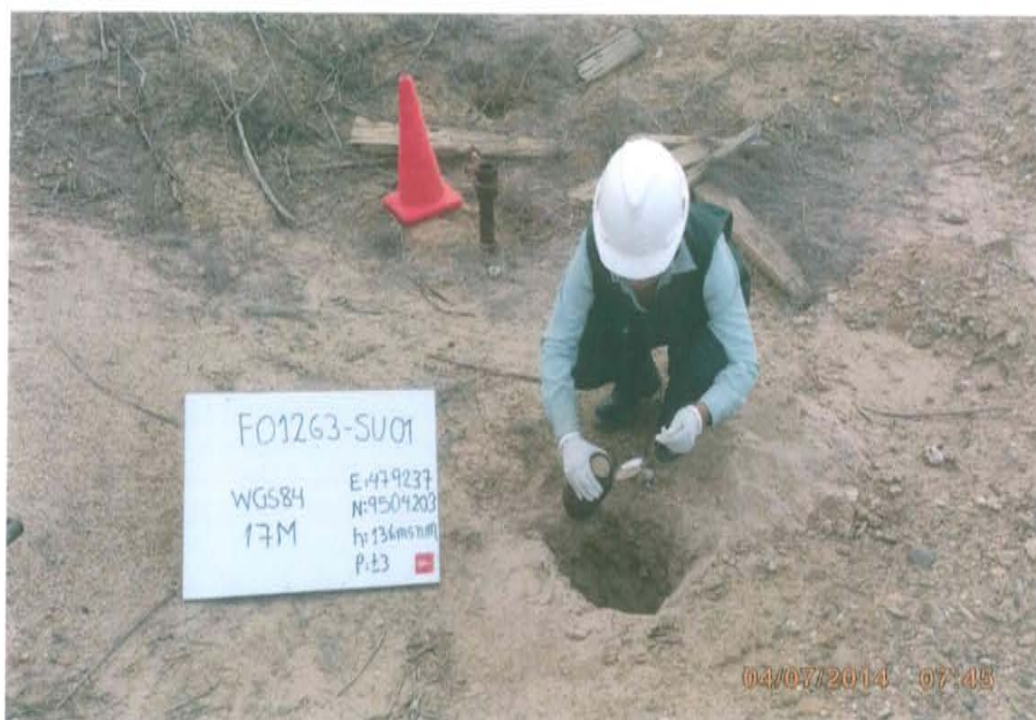
Fotografía N° 3. Toma de muestra de suelo en el punto F01263-SU01, ubicado a 1,80 m aproximadamente del Pozo T4329.

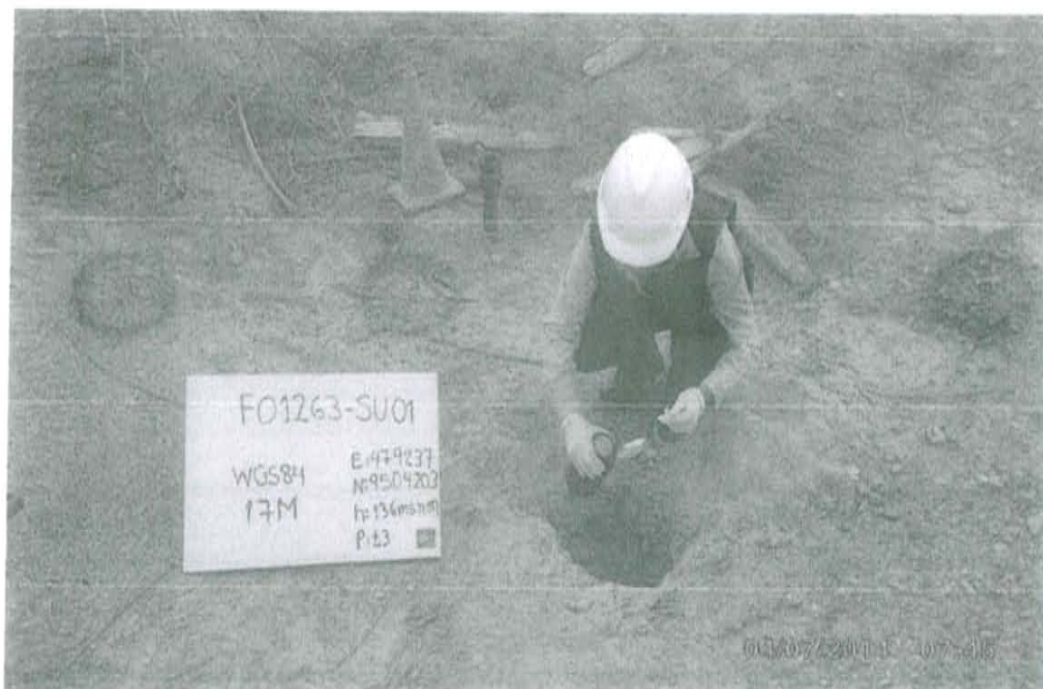
Fotografía N° 1. Toma de muestra de suelo en el punto F01263-SU01, ubicado a 1,80 m aproximadamente del Pozo T4329.

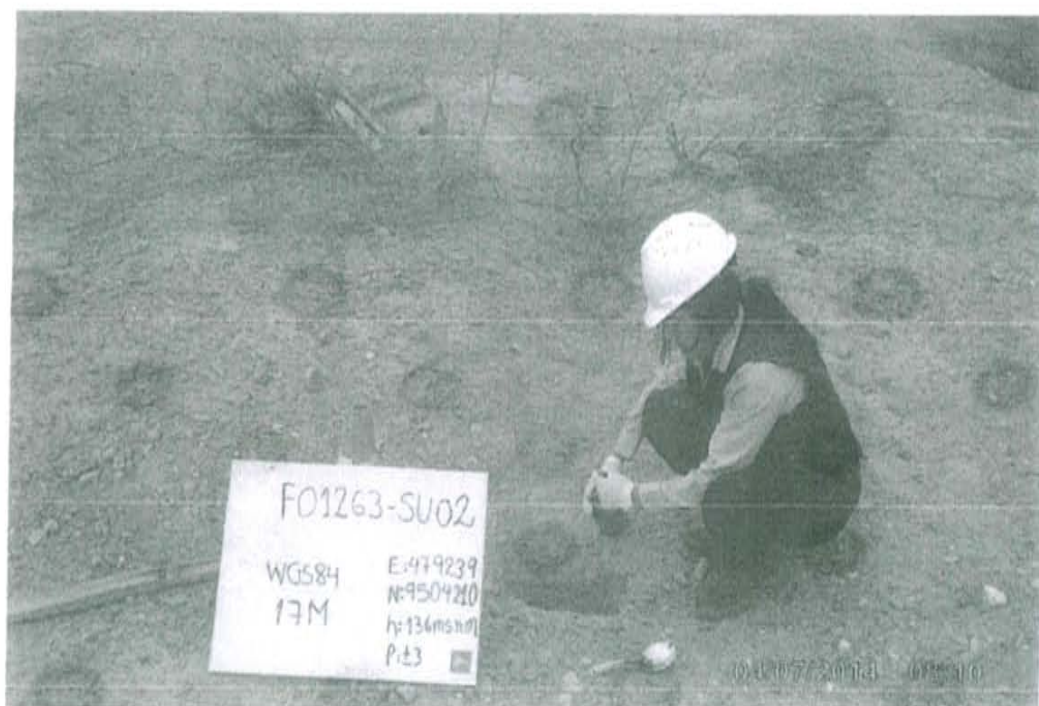
Fotografía N° 2. Toma de muestra de suelo en el punto F01263-SU02, ubicado a 5,0 m

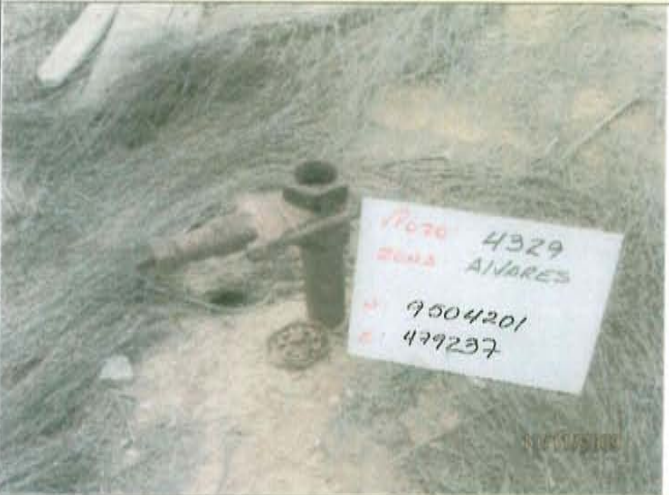
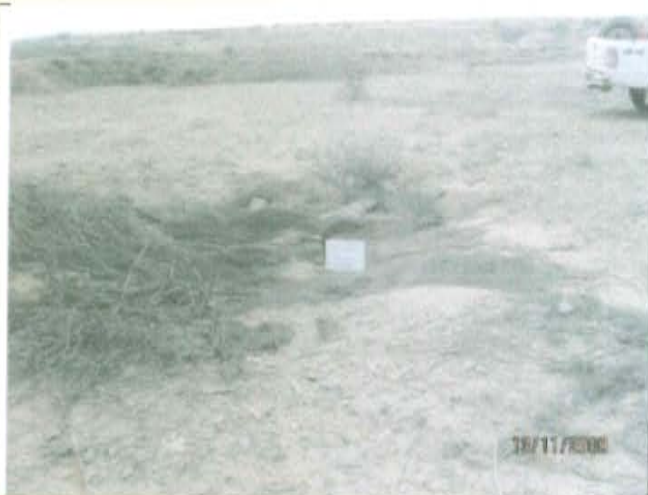
| Pozo ATA, ubicado y con vías de acceso hasta el lugar, pozo con tapa de reducción de 3" y con válvula; expuesta unos 50 cm sobre la superficie del suelo; con terraplén y hay presencia de sedimentos productos del vertimiento de las aguas de producción. La vegetación predominante es el bichayo ( <i>Capparis crotonoides</i> ), sapote ( <i>Capparis scabrata</i> ) y el faique ( <i>Acacia sp.</i> ). | | | |
| El inadecuado abandono del pozo. | | | |
