Evaluación ambiental para la identificación del sitio impactado por actividades de hidrocarburos con código S0581, ubicado en el Lote 192, microcuenca TIGR-34, en el ámbito de la cuenca del río Tigre, distrito Tigre, provincia y departamento Loreto

**EVALUACIÓN AMBIENTAL PARA LA IDENTIFICACIÓN DEL SITIO S0581, UBICADO EN EL LOTE 192, EN LA MICROCUENCA TIGR-34, EN EL ÁMBITO DE LA CUENCA DEL RÍO TIGRE, DISTRITO TIGRE, PROVINCIA Y DEPARTAMENTO LORETO**
**Expediente de evaluación: 0016-2024-DEAM-ISIM**
**Código de acción: 0002-2-2025-415**

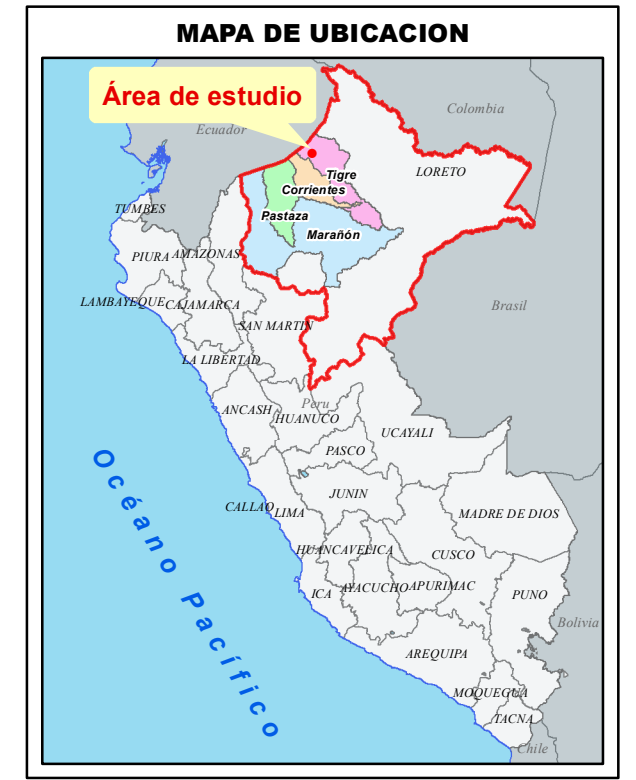
Mapa de puntos de muestreo y muestras que exceden los  
ECA para Suelo en el sitio S0581

<b>PERÚ</b>	Ministerio del Ambiente	Organismo de Evaluación y Fiscalización Ambiental
	Departamento Loreto - Provincia Loreto - Distrito Tigre		
<b>EVALUACIÓN AMBIENTAL PARA LA IDENTIFICACIÓN DEL SITIO IMPACTADO</b>			
<b>MAPA DE PUNTOS Y MUESTRAS QUE EXCEDEN EL ECA SUELO EN EL SITIO CON CÓDIGO S0581</b>			
Escala : 1/200 Datum Horizontal WGS84 Proyección Transversal de Mercator Sistema de Coordenadas - UTM - Zona 18 Sur			
Elaborado:		Fecha:	
<b>DEAM OEFA</b>		Mayo 2025	
Fuente:			
Cartas Nacionales, escala 1:100 000 - IGN; Centros Poblados - INEI, Subdirección de Sitios Impactados de la Dirección de Evaluación Ambiental - OEFA

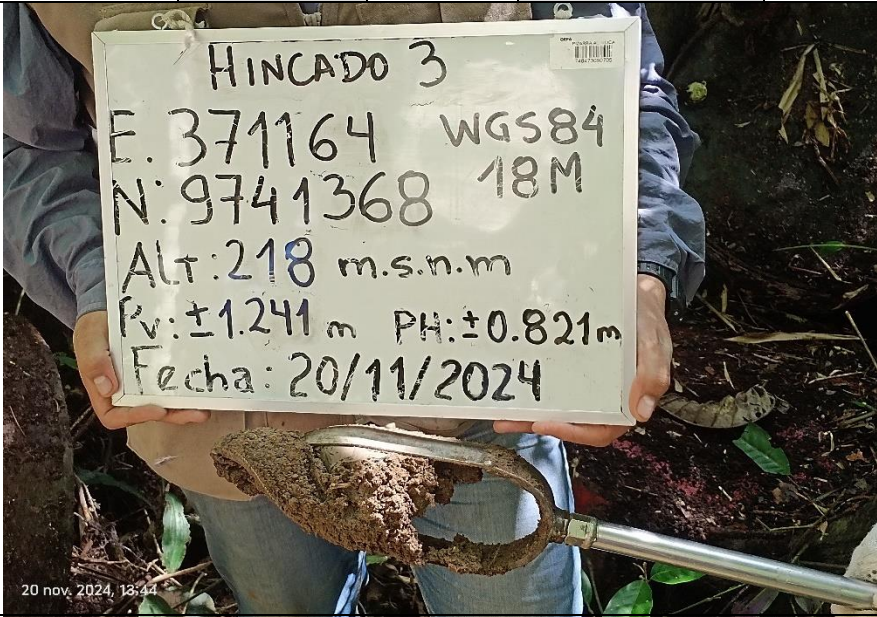
Distrito	Tigre	Provincia	Loreto	Departamento	Loreto
<b>Fotografía 6 Hincado 3</b>

Fecha: 20/11/2024					
Hora: 13:44 horas					
<b>Coordenadas UTM -WGS 84 – Zona 18M</b>					
Este (m): 371164					
Norte (m): 9741368					
Altitud (m s. n. m.): 218					
Precisión vertical: ±1,241 m					
Precisión horizontal: ±0,821 m					
<b>Descripción:</b>	<p>Vista del hincado 3 realizado entre 0,0-0,30 m de profundidad, donde se observó suelo de textura franco arcilloso, color marrón amarillento (10YR 5/4) y húmedo. No se evidenció indicios organolépticos de presencia de hidrocarburos.</p>

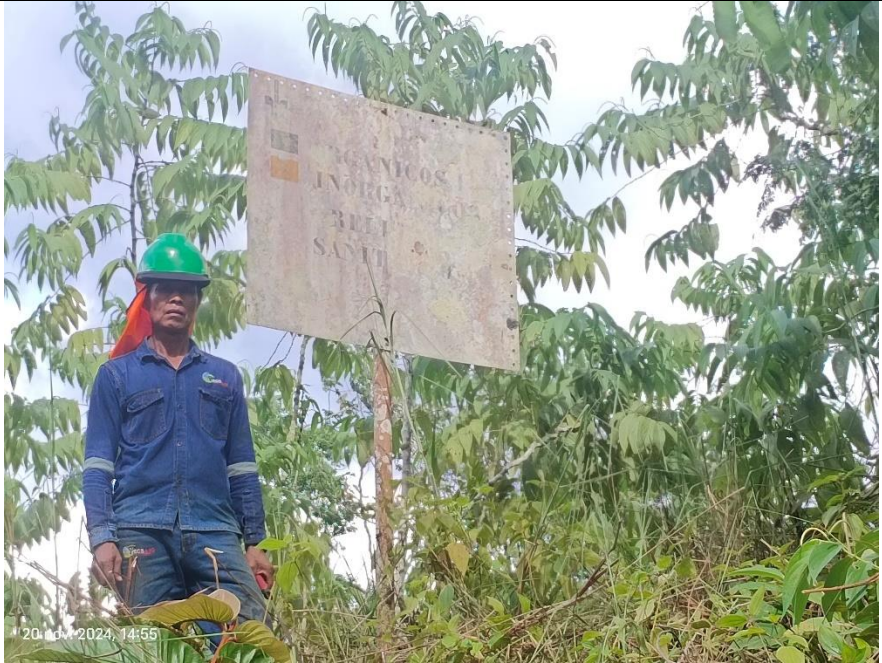
Distrito	Tigre	Provincia	Loreto	Departamento	Loreto
<b>Fotografía 9</b> <b>Relleno Sanitario</b>

Fecha: 20/11/2024					
Hora: 14:55 horas					
<b>Coordenadas</b> <b>UTM -WGS 84 – Zona 18M</b>					
Este (m): 371201					
Norte (m): 9741527					
Altitud (m s. n. m.): 230					
Precisión vertical: ± -- m					
Precisión horizontal: ± -- m					
<b>Descripción:</b>	<p>Vista panorámica del letrero del relleno sanitario así mismo se encuentra cubierta con vegetación en sus alrededores.  <b>Nota:</b> Las coordenadas geográficas fueron obtenidos mediante equipo GPS navegador.</p>

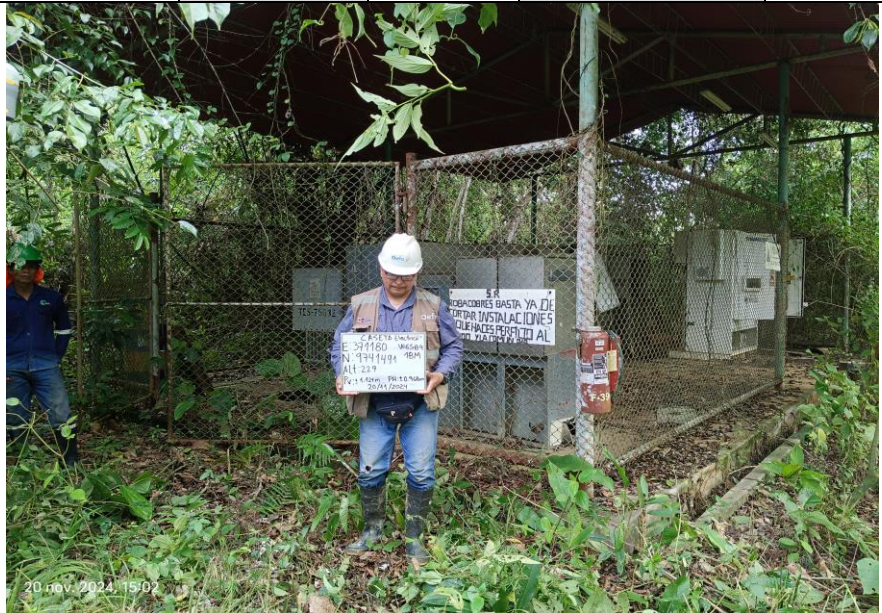
Distrito	Tigre	Provincia	Loreto	Departamento	Loreto
<b>Fotografía 10</b> <b>Caseta eléctrica</b>

Fecha: 20/11/2024					
Hora: 15:02 horas					
<b>Coordenadas</b> <b>UTM -WGS 84 – Zona 18M</b>					
Este (m): 371180					
Norte (m): 9741491					
Altitud (m s. n. m.): 229					
Precisión vertical: ±1,121 m					
Precisión horizontal: ±0,968 m					
<b>Descripción:</b>	<p>Vista panorámica de la caseta eléctrica, ubicada aproximadamente a 124 m al noreste del sitio S0581. Se observó que se encuentra cercada con malla metálica con techo y con señalización de riesgo eléctrico, así mismo se encuentra cubierta con vegetación en sus alrededores.  <b>Nota:</b> Las coordenadas geográficas y altitud fueron obtenidos mediante equipo GPS diferencial.</p>

N°	Instalación	Nombre	Estado de operación	Producto que contiene o transporta	Coordenadas UTM WGS84 – Zona 18M		Observación
					Este (m)	Norte (m)	
1	Pozo petrolero (Plataforma A)	FORE-01X	Inactivo <sup>(a)</sup>	Fluidos de producción (hidrocarburos y agua de producción)	370933	9740963	Ubicado en la Plataforma A, aproximadamente a 470 m al suroeste del sitio.
2	Pozo petrolero (Plataforma E)	FORE-11	Inactivo <sup>(a)</sup>	Fluidos de producción (hidrocarburos y agua de producción)	370899	9741498	Ubicado en la Plataforma E, aproximadamente a 305 m al noroeste del sitio.
3	Relleno Sanitario	Relleno Sanitario - Locación Forestal – Lote 1AB	Inactivo <sup>(a)</sup>	Acopio de Residuos Sólidos	371201 <sup>(b)</sup>	9741527 <sup>(b)</sup>	Ubicado aproximadamente a 163 m al noreste del sitio. Al momento del reconocimiento se observó residuos sólidos dispersos en el área (ver Fotografía 9).
4	Caseta eléctrica	Caseta de eléctrica	Inactivo <sup>(a)</sup>	--	371180 <sup>(c)</sup>	9741491 <sup>(c)</sup>	Ubicado aproximadamente a 124 m al noreste del sitio adyacente al relleno sanitario. Se observó que se encuentra dentro de una estructura metálica cercada con malla metálica con techo y con señalización de riesgo eléctrico, así mismo se encuentra cubierta con vegetación (ver Fotografía 10).

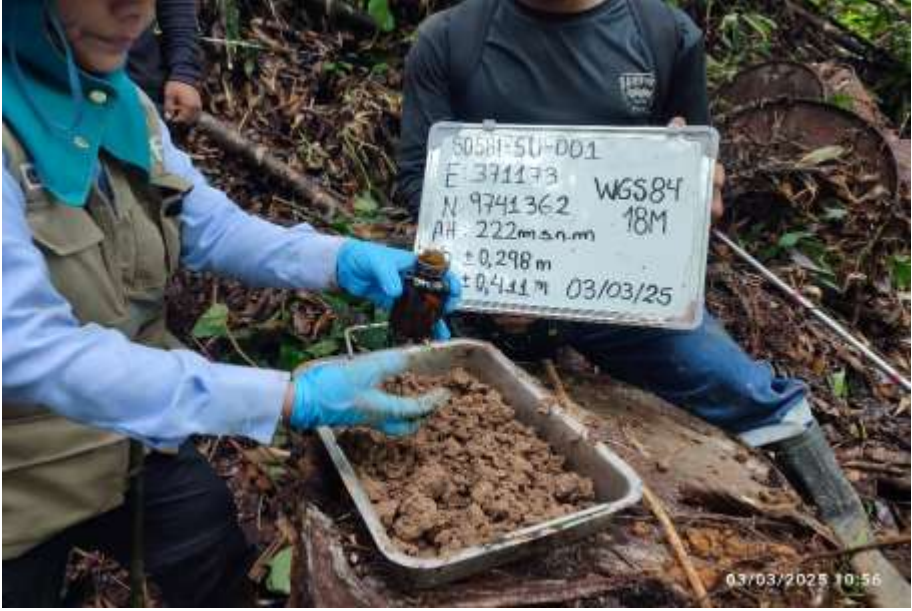
Distrito	Tigre	Provincia	Loreto	Departamento	Loreto
<b>Fotografía 1 S0581-SU-001</b>

<b>Fecha:</b> 03/03/2025					
<b>Hora:</b> 10:56 horas					
<b>Coordenadas UTM -WGS 84 – Zona 18M</b>					
<b>Este (m):</b> 371173					
<b>Norte (m):</b> 9741362					
<b>Altitud (m s. n. m.):</b> 222					
<b>Precisión horizontal:</b> ± 0,298 m <b>Precisión vertical:</b> ± 0,411 m					
<b>Descripción:</b>	Toma de muestra de suelo con código S0581-SU-001. El punto está rodeado de vegetación herbácea y arbustiva. La muestra fue tomada entre 0,00 m - 0,30 m de profundidad. Se observó suelo franco arcilloso, color marrón amarillento oscuro, húmedo y sin indicios organolépticos de hidrocarburos.				
Distrito	Tigre	Provincia	Loreto	Departamento	Loreto
<b>Fotografía 2 S0581-SU-001</b>

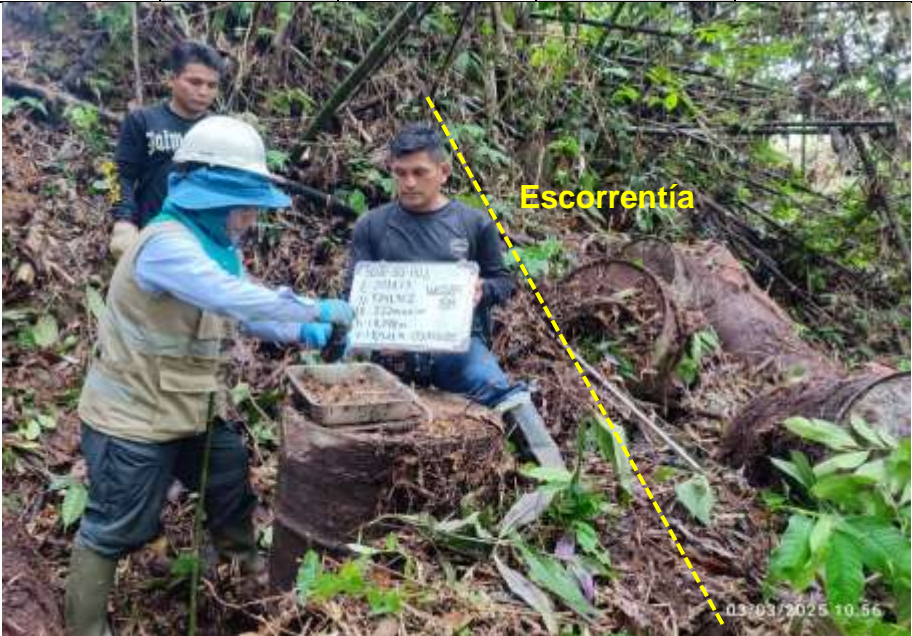
<b>Fecha:</b> 03/03/2025					
<b>Hora:</b> 10:56 horas					
<b>Coordenadas UTM -WGS 84 – Zona 18M</b>					
<b>Este (m):</b> 371173

<b>Norte (m):</b> 9741362					
<b>Altitud (m s. n. m.):</b> 222					
<b>Precisión horizontal:</b> ± 0,298 m <b>Precisión vertical:</b> ± 0,411 m					
<b>Descripción:</b>	Vista panorámica de la toma de muestra de suelo con código S0581-SU-001. El punto está rodeado de abundante hojarasca y materia orgánica en descomposición y presencia de residuos sólidos (cilindros en estado de corrosión y oxidación por intemperización) con disposición final inadecuada, además se encuentra atravesado por una escorrentía superficial cuyas aguas discurren de noreste a suroeste.

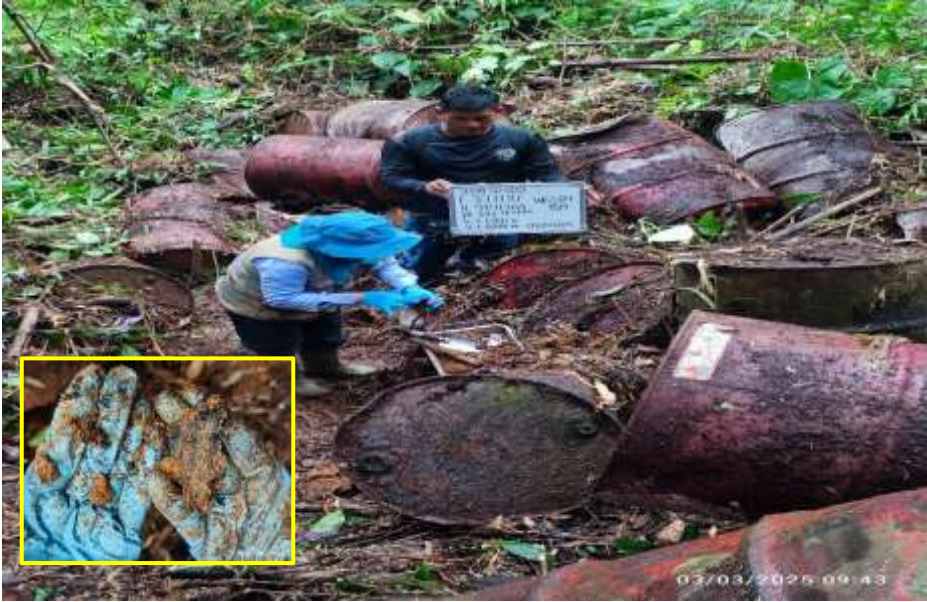
Distrito	Tigre	Provincia	Loreto	Departamento	Loreto
<b>Fotografía 3 S0581-SU-002 / Referencia: R004201</b>

<b>Fecha:</b> 03/03/2025					
<b>Hora:</b> 09:43 horas					
<b>Coordenadas UTM -WGS 84 – Zona 18M</b>					
<b>Este (m):</b> 371171					
<b>Norte (m):</b> 9741368					
<b>Altitud (m s. n. m.):</b> 222					
<b>Precisión horizontal:</b> ± 0,688 m <b>Precisión vertical:</b> ± 1,001 m	<p><b>Descripción:</b> Toma de muestra de suelo con código S0581-SU-002. El punto está rodeado de vegetación herbácea. La muestra fue tomada entre 0,00 m - 0,10 m de profundidad. El punto se ubica en la referencia R004201. Se observó suelo franco arcilloso, color marrón amarillento, húmedo y sin olor a hidrocarburos, sin embargo, si se observó restos de suelo con color similar a hidrocarburos debajo de un cilindro metálico. Nota: Por error material, en la pizarra se consignó la precisión horizontal y vertical invertidas.</p>

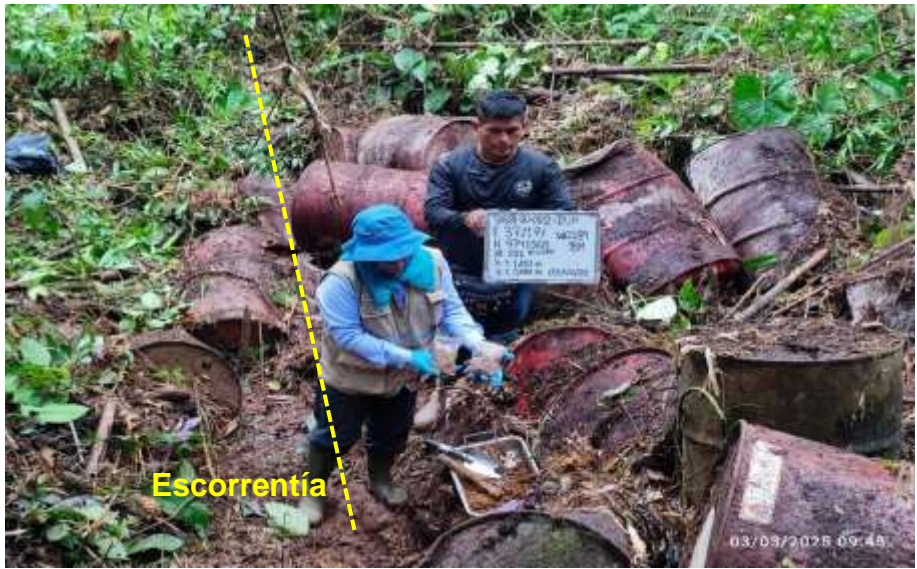
Distrito	Tigre	Provincia	Loreto	Departamento	Loreto
<b>Fotografía 4 S0581-SU-002-DUP</b>

<b>Fecha:</b> 03/03/2025					
<b>Hora:</b> 09:45 horas					
<b>Coordenadas UTM -WGS 84 – Zona 18M</b>					
<b>Este (m):</b> 371171					
<b>Norte (m):</b> 9741368					
<b>Altitud (m s. n. m.):</b> 222					
<b>Precisión horizontal:</b> ± 0,688 m <b>Precisión vertical:</b> ± 1,001 m	<p><b>Descripción:</b> Vista panorámica de la toma de muestra de suelo duplicado con código S0581-SU-002-DUP. Además, se advirtió la presencia residuos sólidos (cilindros en estado de corrosión y oxidación por intemperización) con disposición final inadecuada, además se encuentra al costado de una escurrentía superficial cuyas aguas discurren desde la trocha carrozable que se dirige a la Plataforma E. Nota: Por error material, en la pizarra se consignó la precisión horizontal y vertical invertidas.</p>

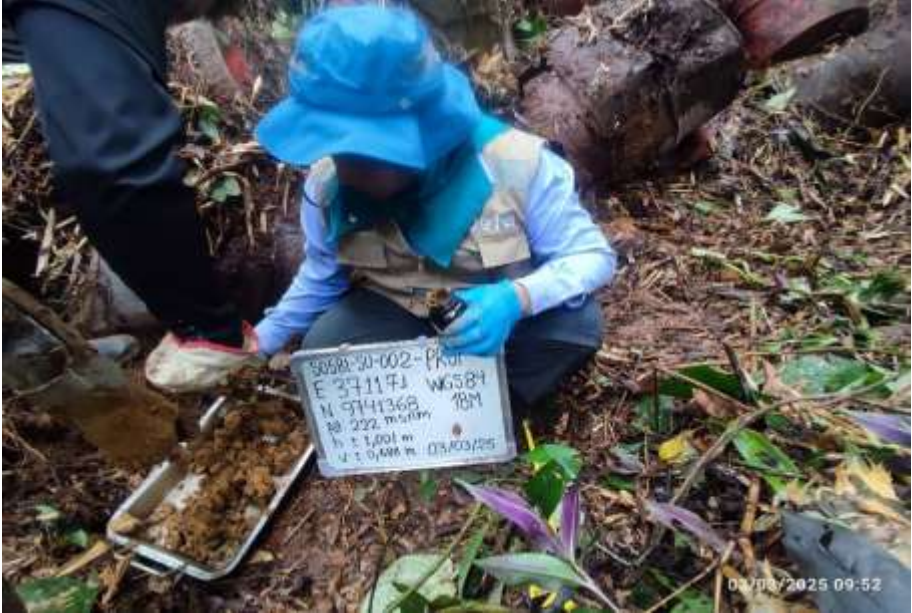
Distrito	Tigre	Provincia	Loreto	Departamento	Loreto
<b>Fotografía 5 S0581-SU-002-PROF</b>

<b>Fecha:</b> 03/03/2025					
<b>Hora:</b> 09:52 horas					
<b>Coordenadas UTM -WGS 84 – Zona 18M</b>					
<b>Este (m):</b> 371171					
<b>Norte (m):</b> 9741368					
<b>Altitud (m s. n. m.):</b> 222					
<b>Precisión horizontal:</b> ± 0,688 m <b>Precisión vertical:</b> ± 1,001 m					
<b>Descripción:</b>	Vista de la toma de muestra de suelo con código S0581-SU-002-PROF. El punto se encuentra rodeado de vegetación herbácea. La muestra fue tomada entre 0,10 m - 0,40 m de profundidad. Se observó suelo franco arcilloso, color marrón amarillento, húmedo y sin indicios organolépticos de hidrocarburos. Nota: Por error material, en la pizarra se consignó la precisión horizontal y vertical invertidas.				
Distrito	Tigre	Provincia	Loreto	Departamento	Loreto
<b>Fotografía 6 S0581-SU-003</b>

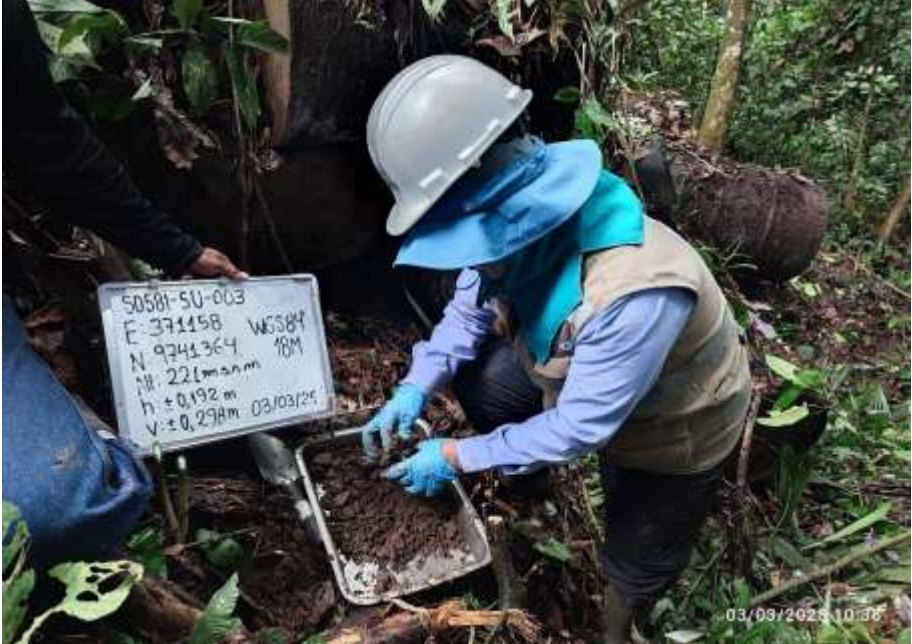
<b>Fecha:</b> 03/03/2025

<b>Hora:</b> 10:38 horas					
<b>Coordenadas UTM -WGS 84 – Zona 18M</b>					
<b>Este (m):</b> 371158					
<b>Norte (m):</b> 9741364					
<b>Altitud (m s. n. m.):</b> 221					
<b>Precisión horizontal:</b> ± 0,192 m <b>Precisión vertical:</b> ± 0,298 m					
<b>Descripción:</b>	Toma de muestra de suelo con código S0581-SU-003, rodeado de vegetación herbácea y arbórea. La muestra fue tomada entre 0,00 m - 0,30 m de profundidad. Se observó suelo franco arcilloso, color marrón, húmedo y sin indicios organolépticos de hidrocarburo.

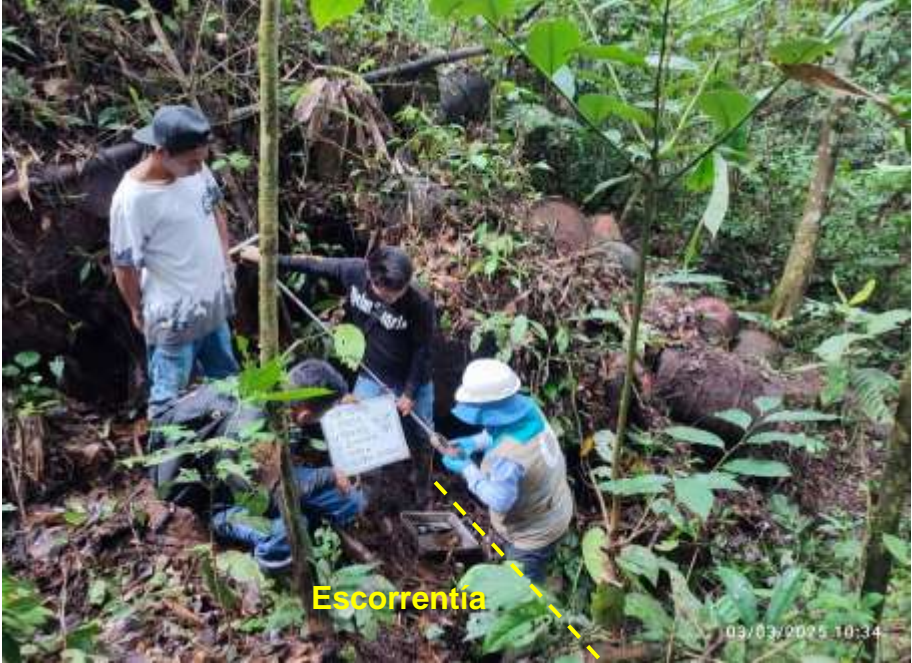
Distrito	Tigre	Provincia	Loreto	Departamento	Loreto
<b>Fotografía 7 S0581-SU-003</b>

Fecha: 03/03/2025					
Hora: 10:34 horas					
<b>Coordenadas UTM -WGS 84 – Zona 18M</b>					
Este (m): 371158					
Norte (m): 9741364					
Altitud (m s. n. m.): 221					
Precisión horizontal: ± 0,192 m Precisión vertical: ± 0,298 m					
<b>Descripción:</b>	<p>Vista de la toma de muestra de suelo con código S0581-SU-003. Se advirtió la presencia residuos sólidos (cilindros en estado de corrosión y oxidación por intemperización) con disposición final inadecuada. Además, se encuentra atravesado por una escorrentía superficial cuyas aguas discurren de noreste a suroeste.</p>				
Distrito	Tigre	Provincia	Loreto	Departamento	Loreto
<b>Fotografía 8 S0581-SU-004</b>

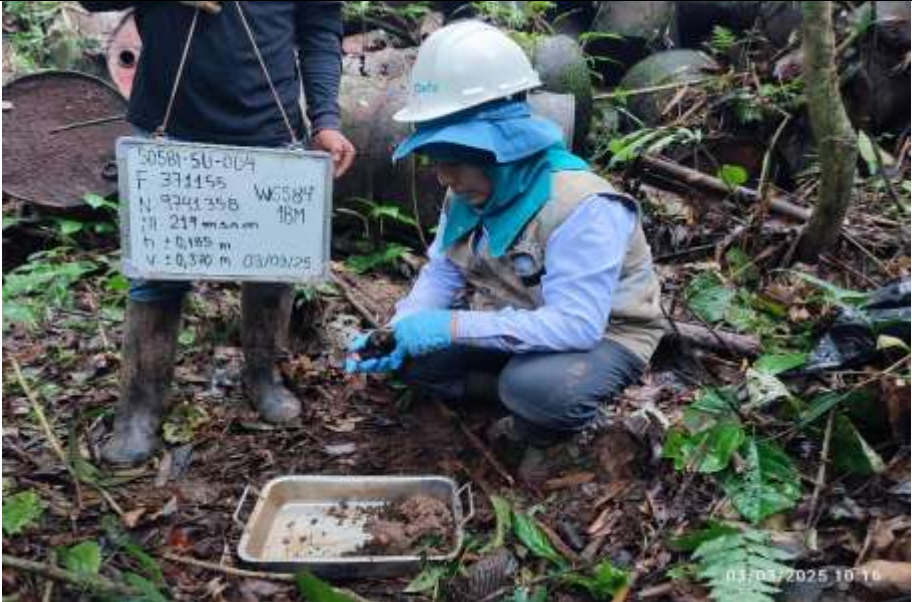
Fecha: 03/03/2025					
Hora: 10:16 horas					
<b>Coordenadas UTM -WGS 84 – Zona 18M</b>					
Este (m): 371155					
Norte (m): 9741358					
Altitud (m s. n. m.): 219

Precisión horizontal: ± 0,185 m Precisión vertical: ± 0,370 m					
<b>Descripción:</b>	<p>Toma de muestra de suelo con código S0581-SU-004. El punto está rodeado de vegetación herbácea y arbórea. La muestra fue tomada entre 0,00 m – 0,30 m de profundidad. Se observó suelo franco arcilloso, color marrón, húmedo y sin indicios organolépticos de hidrocarburos.</p>

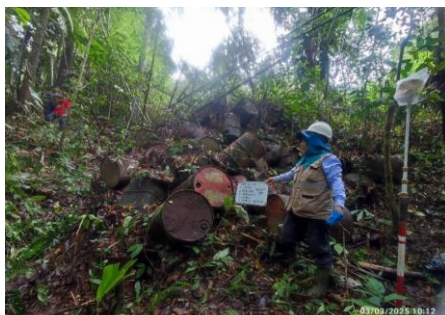
Vista de los residuos metálicos en estado de corrosión y oxidación, los cuales se observaron dispersos, semienterrados y apilados en el sitio S0581

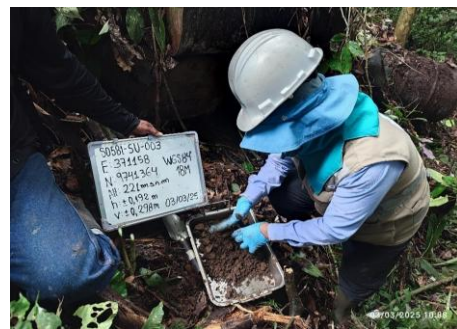
Vista de la toma de muestra de suelo con código S0581-SU-003. Se observó suelo húmedo de textura franco arcilloso y sin indicios organolépticos de hidrocarburos.

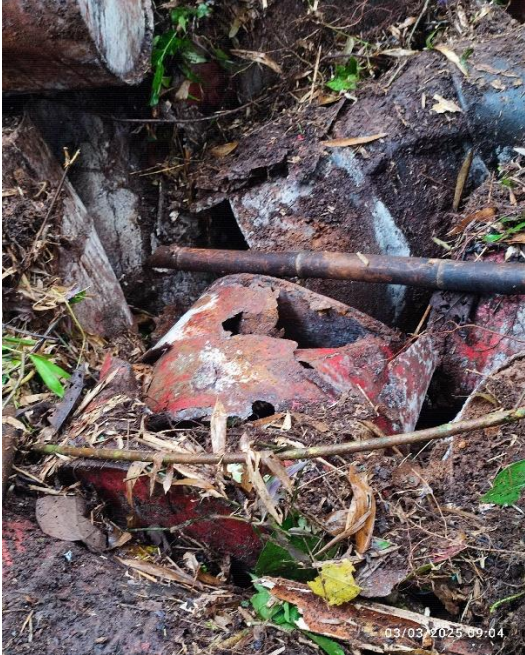
Distrito	Tigre	Provincia	Loreto	Departamento	Loreto
<b>FOTOGRAFÍA N.º 3 Sitio S0581</b>

Fecha: 03/03/2025					
Hora: 09:04 horas					
<b>COORDENADAS UTM -WGS 84 – ZONA 18M</b>					
Este (m): 371171					
Norte (m): 9741368					
Altitud (m s. n. m.): 222					
Precisión horizontal: ± 0,688 m Precisión vertical: ± 1,001 m					
<b>DESCRIPCIÓN:</b>		Vista de uno de los cilindros metálicos en estado de oxidación y corrosión.

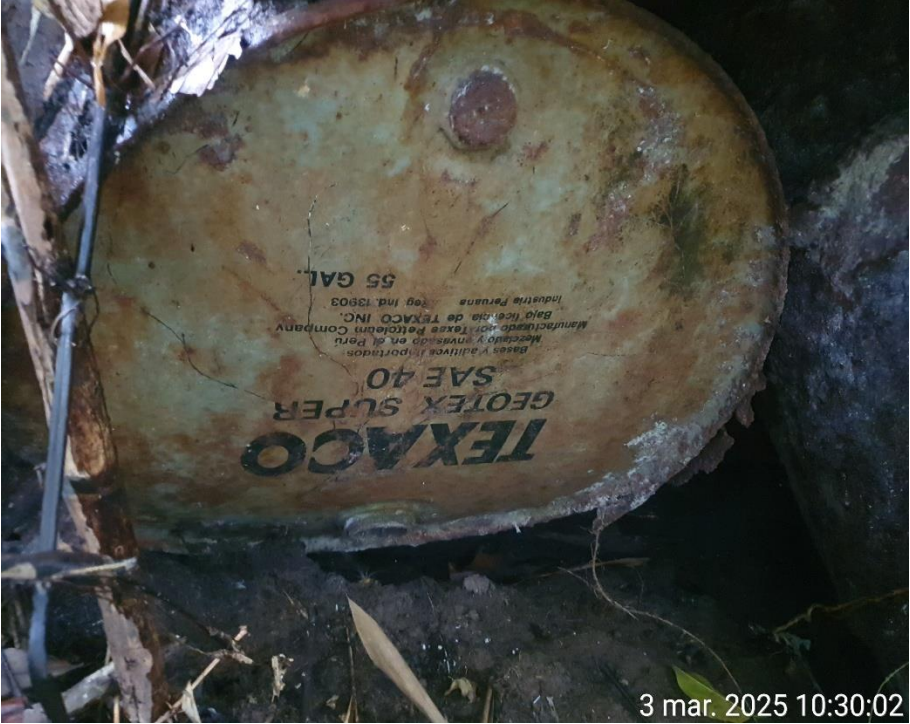
Distrito	Tigre	Provincia	Loreto	Departamento	Loreto
<b>FOTOGRAFÍA N.º 4 Sitio S0581</b>

Fecha: 03/03/2025					
Hora: 10:30 horas					
<b>COORDENADAS UTM -WGS 84 – ZONA 18M</b>					
Este (m): 371158					
Norte (m): 9741364					
Altitud (m s. n. m.): 221					
Precisión horizontal: ± 0,192 m Precisión vertical: ± 0,298 m					
<b>DESCRIPCIÓN:</b>		Vista de uno de los cilindros metálicos con el rótulo Texaco GEOTEX SUPER SAE 40, lo cual correspondería a un aceite lubricante monogrado diseñado para motores diésel y de gas natural en aplicaciones industriales y maquinaria pesada.
