Organismo de Evaluación y
Fiscalización Ambiental - OEFA

SSIM: Subdirección de
Sitios Impactados

Mapa de ubicación del sitio impactado con código S0011

9ASUNTO : Informe de visita de reconocimiento al posible sitio impactado, identificado con código S0011, ubicado en el ámbito de la cuenca del río Corrientes, distrito de Trompeteros, provincia y departamento de Loreto.

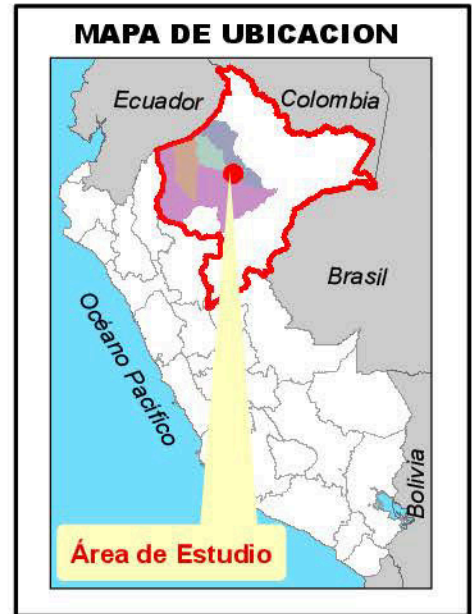
Mapa de ubicación del sitio S0011 en la formación
geológica depósito aluvial antiguo

LEYENDA	
Unidad Geológica	Símbolo
Depositos Aluviales subrecientes	
Depositos Aluviales antiguos

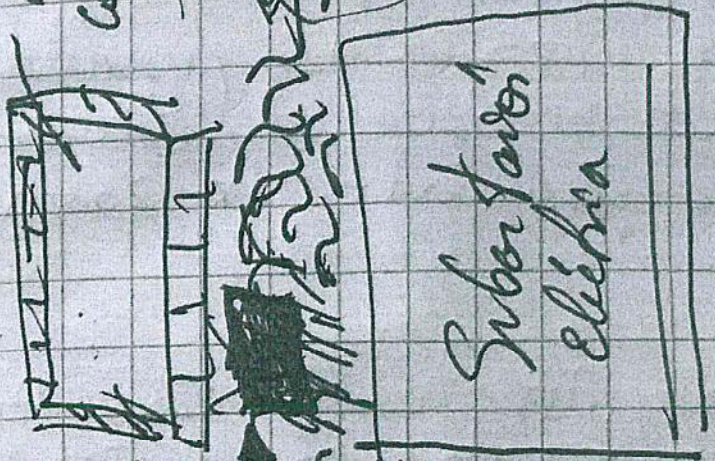
Vegetación
herbosa
con especies
sobre saturada

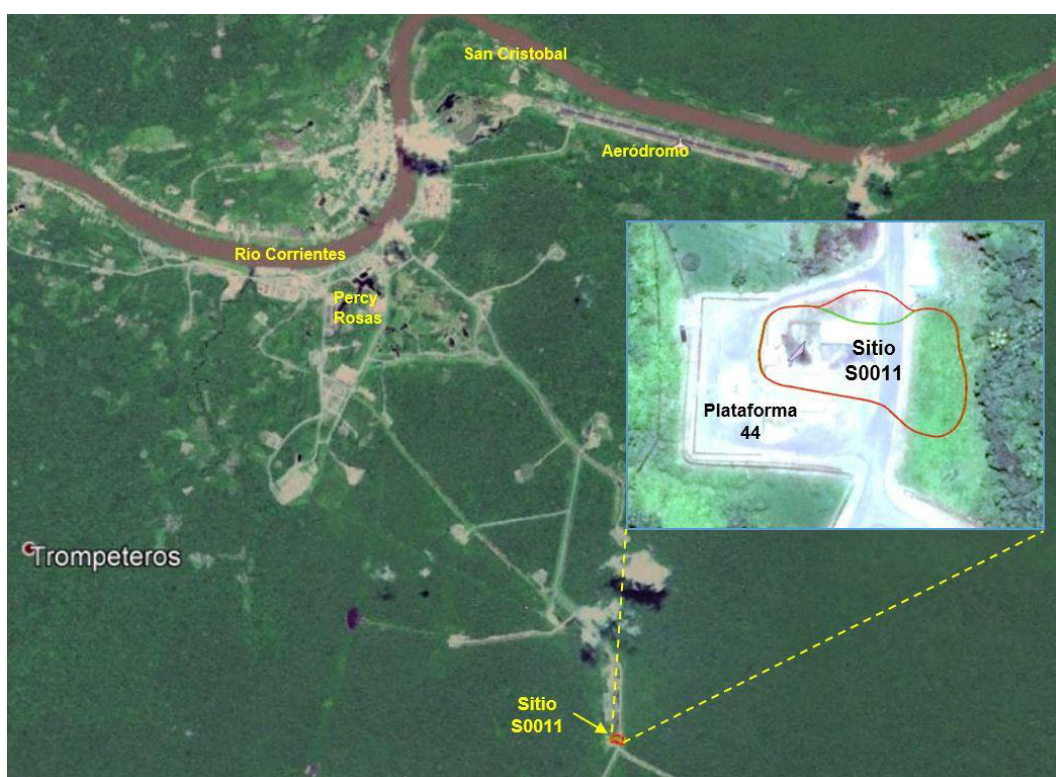
Figura 6-1. Ubicación del sitio S0011

El sitio S0011 se encuentra ubicado en el ámbito de la cuenca del río Corrientes, adyacente a la plataforma 44, locación Corrientes - Lote 8, distrito de Trompeteros, provincia y departamento de Loreto.

En el caso específico del sitio S0011, este se encuentra adyacente a la plataforma 44 a 3,8 km del campamento Percy Rosas y a 5,2 km de la comunidad nativa San Cristobal (Figura 6-1).

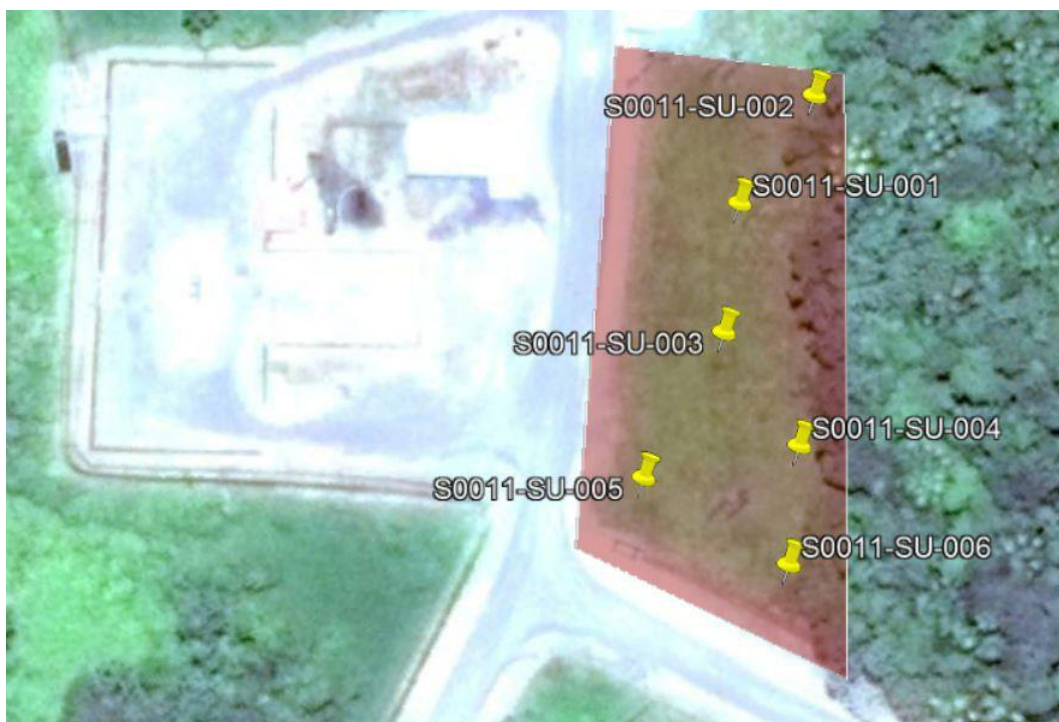
Figura 7-3. Distribución de puntos de muestreo de suelo en el sitio S0011

En ese sentido, se propone para el presente PEA del sitio S0011 realizar seis (6) puntos de muestreo para confirmar la presencia de contaminantes presentes en el suelo y estimar la extensión del sitio. La distribución de los puntos de muestreo de suelo se muestra en la Figura 7-3 y se presenta a detalle en el mapa respectivo (Anexo 6).

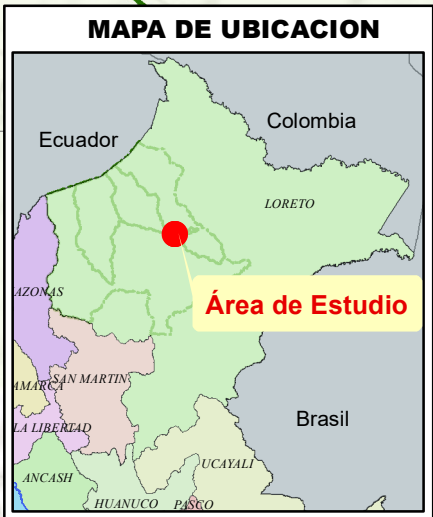
Mapa de los puntos de muestreo

- Puntos de Muestreo de Suelo
- Área de Evaluación Ambiental
- Caminos
- Oleoductos Lote 8
- Plataformas Petroleras
- Instalaciones

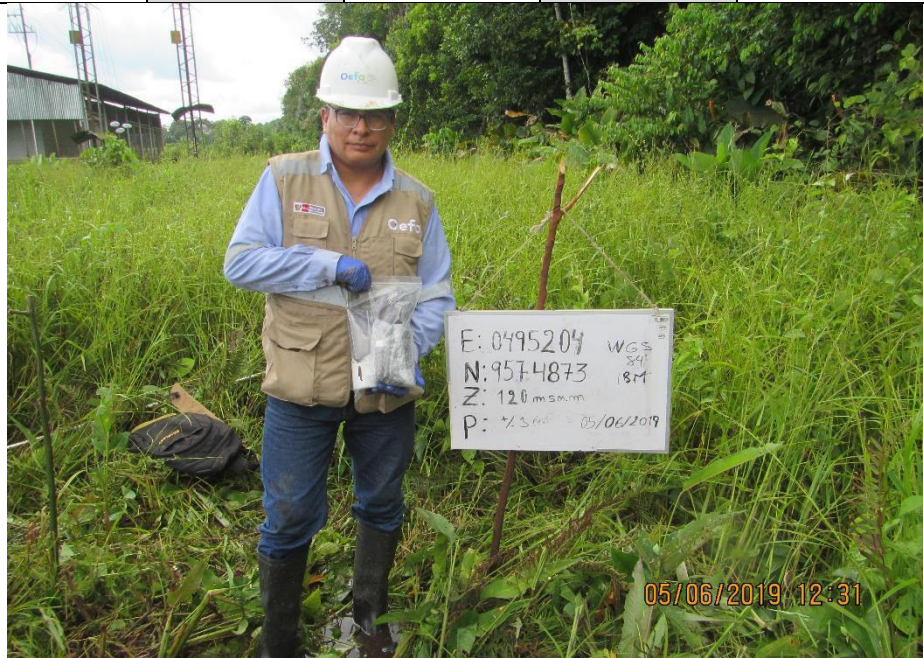
Distrito	Trompeteros	Provincia	Loreto	Departamento	Loreto
<p>FOTOGRAFÍA N.º 1 S0011-SU-001</p>					
<p>Fecha: 05/06/2019</p>					
<p>Hora: 12:31</p>					
<p>COORDENADAS UTM -WGS 84 – ZONA 18M</p>					
<p>Este (m): 495204</p>					
<p>Norte (m): 9574873</p>					
<p>Altitud (m s.n.m.): 120</p>					
<p>Precisión: ± 3</p>					
<p>DESCRIPCIÓN:</p>					
<p>Muestreo en el punto S0011-SU-001, se observa vegetación herbácea.</p>

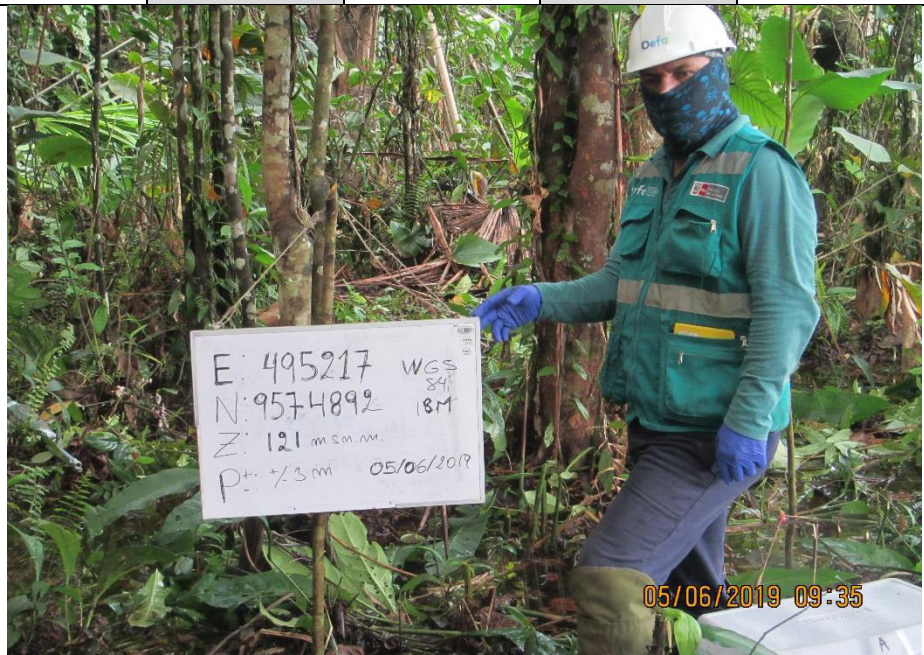
Distrito	Trompeteros	Provincia	Loreto	Departamento	Loreto
<p>FOTOGRAFÍA N.º 2 S0011-SU-002</p>					
<p>Fecha: 05/06/2019</p>					
<p>Hora: 09:35</p>					
<p>COORDENADAS UTM -WGS 84 – ZONA 18M</p>					
<p>Este (m): 495217</p>					
<p>Norte (m): 9574892</p>					
<p>Altitud (m s.n.m.): 121</p>					
<p>Precisión: ± 3</p>					
<p>DESCRIPCIÓN:</p>					
<p>Muestreo en el punto S0011-SU-002, se muestra suelo saturado.</p>

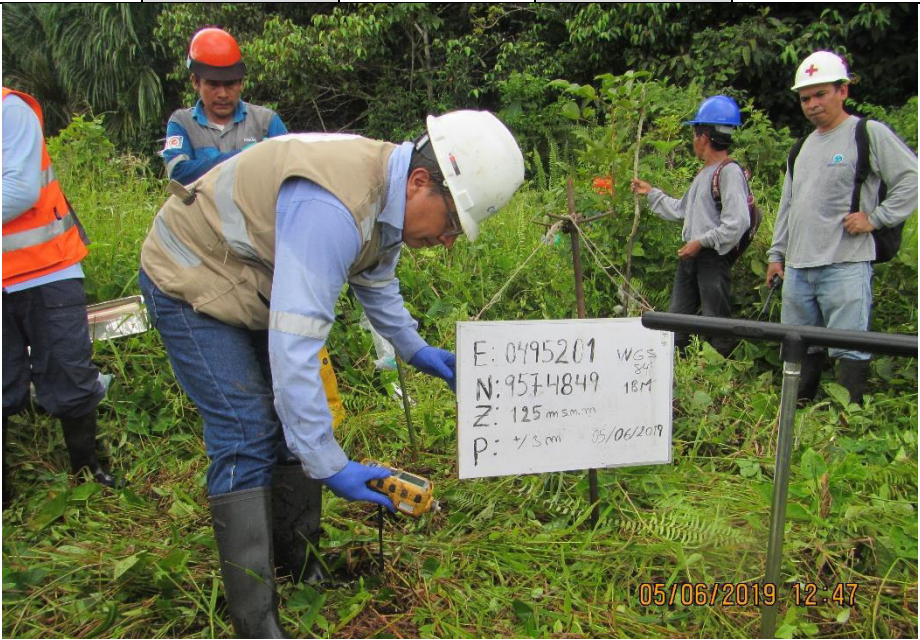
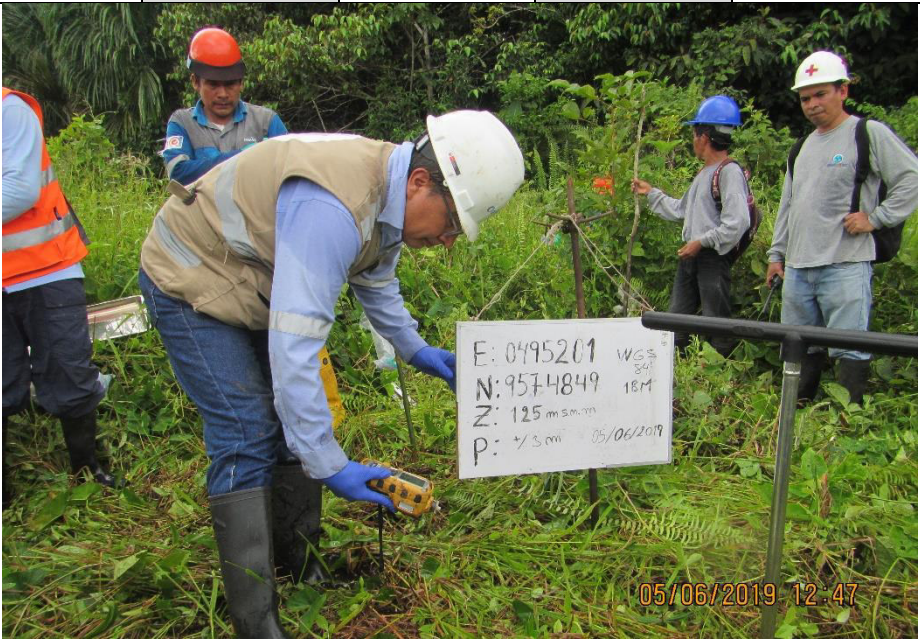
Distrito	Trompeteros	Provincia	Loreto	Departamento	Loreto
FOTOGRAFÍA N.º 3 S0011-SU-003					
Fecha: 05/06/2019					
Hora: 12:47					
COORDENADAS UTM -WGS 84 – ZONA 18M					
Este (m): 495201					
Norte (m): 9574849					
Altitud (m s.n.m.): 125					
Precisión: ± 3

DESCRIPCIÓN: Muestreo en el punto S0011-SU-003, se observa medición con explosímetro.

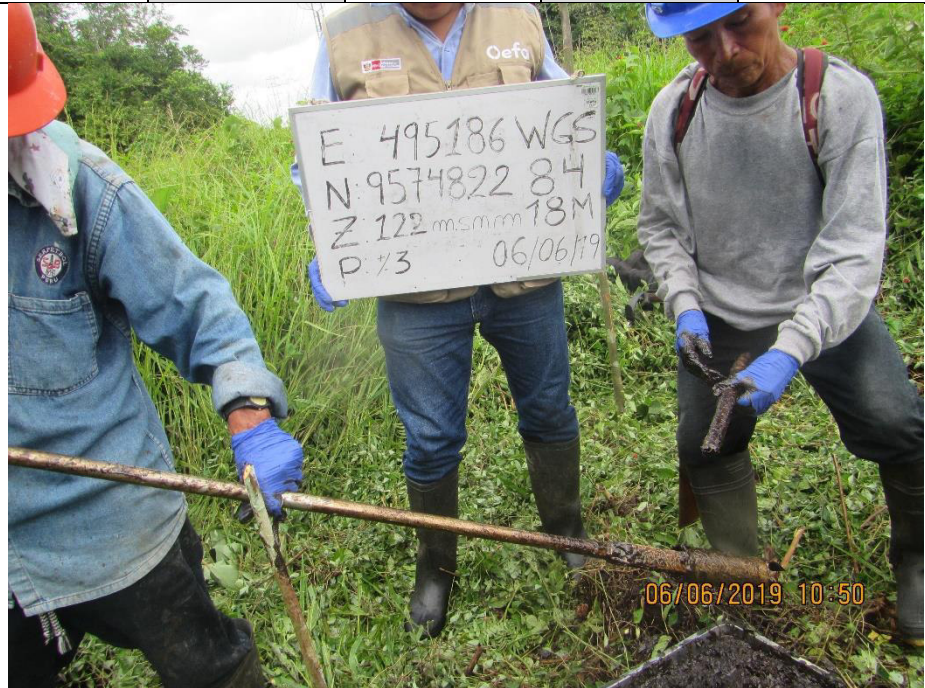
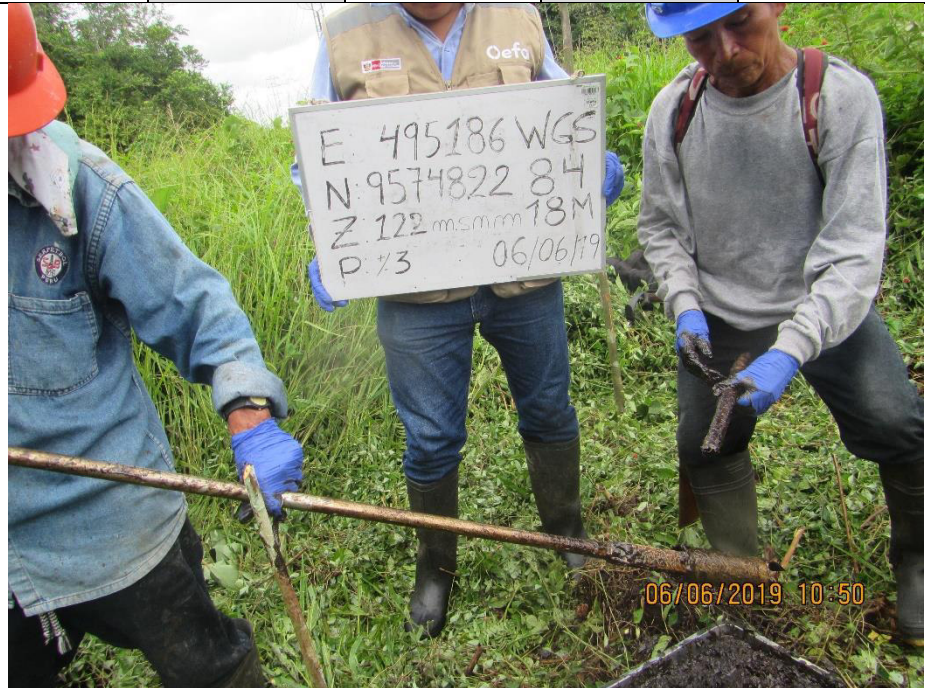
Distrito	Trompeteros	Provincia	Loreto	Departamento	Loreto
FOTOGRAFÍA N.º 7 S0011-SU-005					
Fecha: 06/06/2019					
Hora: 10:50					
COORDENADAS UTM -WGS 84 – ZONA 18M					
Este (m): 495186					
Norte (m): 9574822					
Altitud (m s.n.m.): 122					
Precisión: ± 3

Muestreo en el punto S0011-SU-005, se muestra suelo con coloración característica de hidrocarburos y face libre manchando el barreno.

DESCRIPCIÓN: Muestreo en el punto S0011-SU-005, se muestra suelo con coloración característica de hidrocarburos y face libre manchando el barreno.

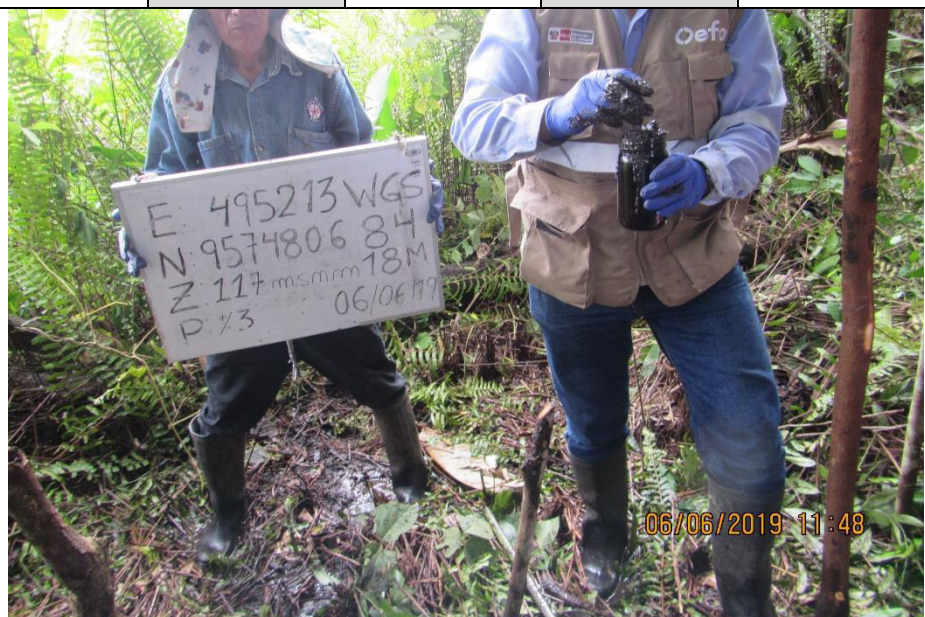
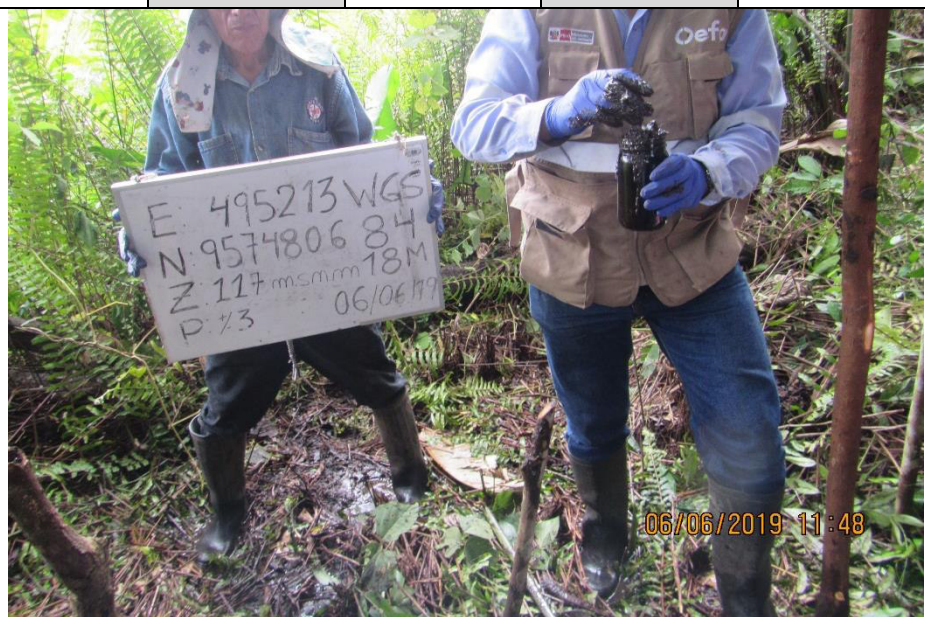
Distrito	Trompeteros	Provincia	Loreto	Departamento	Loreto
FOTOGRAFÍA N.º 8 S0011-SU-006					
Fecha: 06/06/2019					
Hora: 11:48					
COORDENADAS UTM -WGS 84 – ZONA 18M					
Este (m): 495213					
Norte (m): 9574806					
Altitud (m s.n.m.): 117					
Precisión: ± 3

Muestreo en el punto S0011-SU-006 para fracción de hidrocarburos F2 y F3.

DESCRIPCIÓN: Muestreo en el punto S0011-SU-006 para fracción de hidrocarburos F2 y F3.

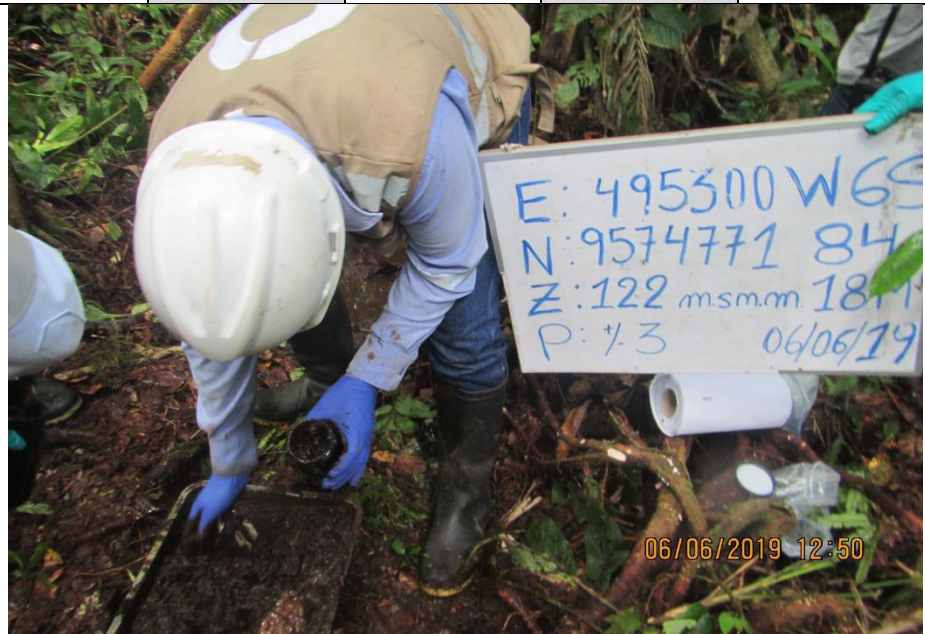
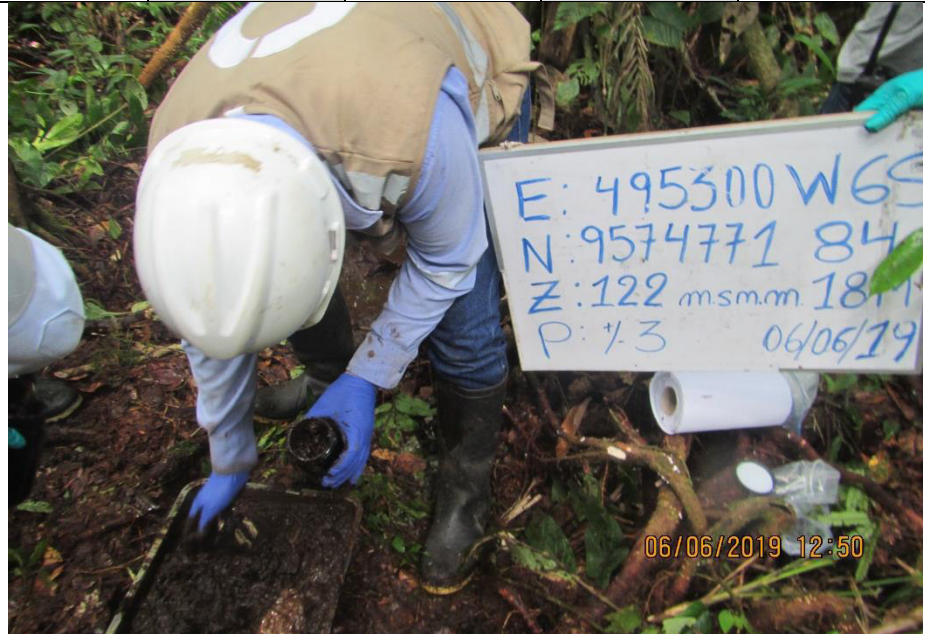
Muestreo en el punto S0011-SU-CTRL1 para fracción de hidrocarburos F2 y F3.

DESCRIPCIÓN: Muestreo en el punto S0011-SU-CTRL1 para fracción de hidrocarburos F2 y F3.

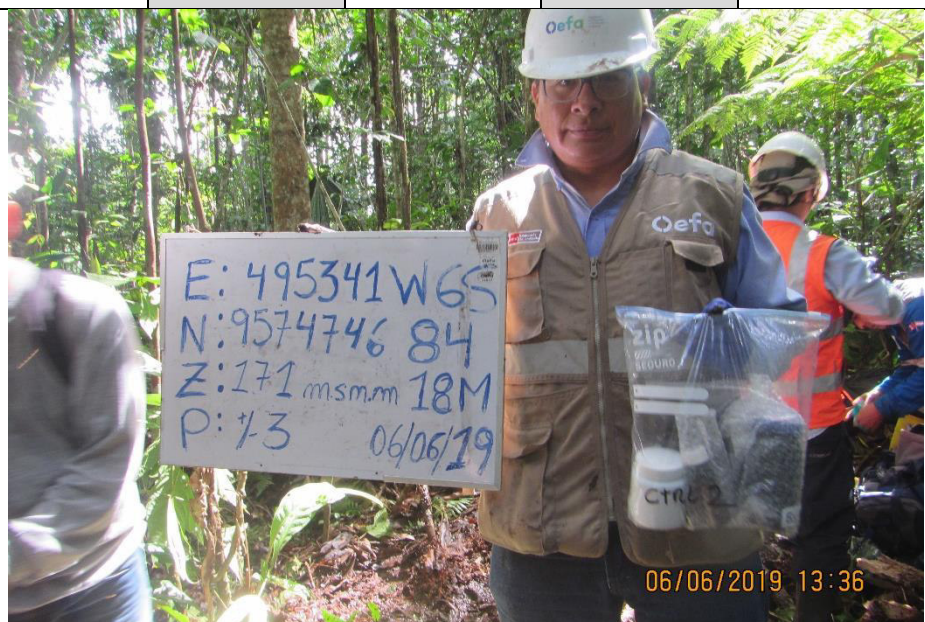
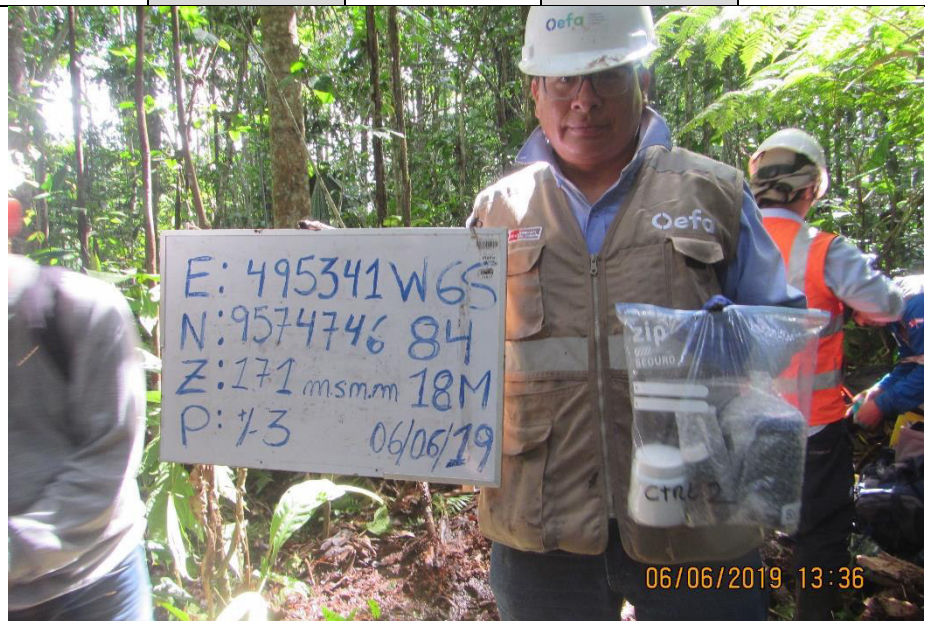
Muestreo en el punto S0011-SU-CTRL2, se observa vegetación típica de la zona.

DESCRIPCIÓN: Muestreo en el punto S0011-SU-CTRL2, se observa vegetación típica de la zona.

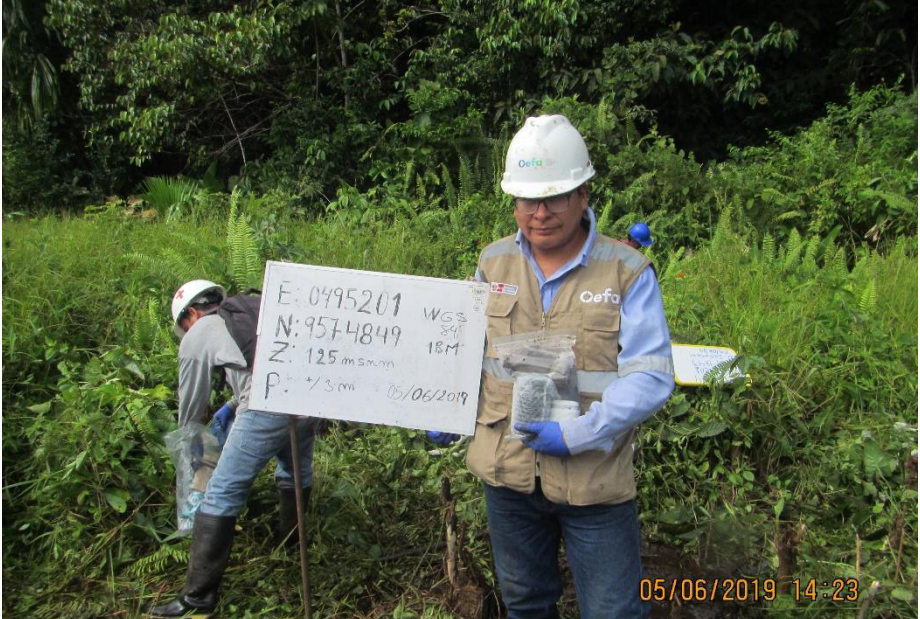
Distrito	Trompeteros	Provincia	Loreto	Departamento	Loreto
FOTOGRAFÍA N.º 4 S0011-SU-003-PROF					
Fecha: 05/06/2019					
Hora: 14:23					
COORDENADAS UTM -WGS 84 – ZONA 18M					
Este (m): 495201					
Norte (m): 9574849					
Altitud (m s.n.m.): 125					
Precisión: ± 3

DESCRIPCIÓN: Muestreo en el punto S0011-SU-003-PROF, se observa vegetación herbácea.

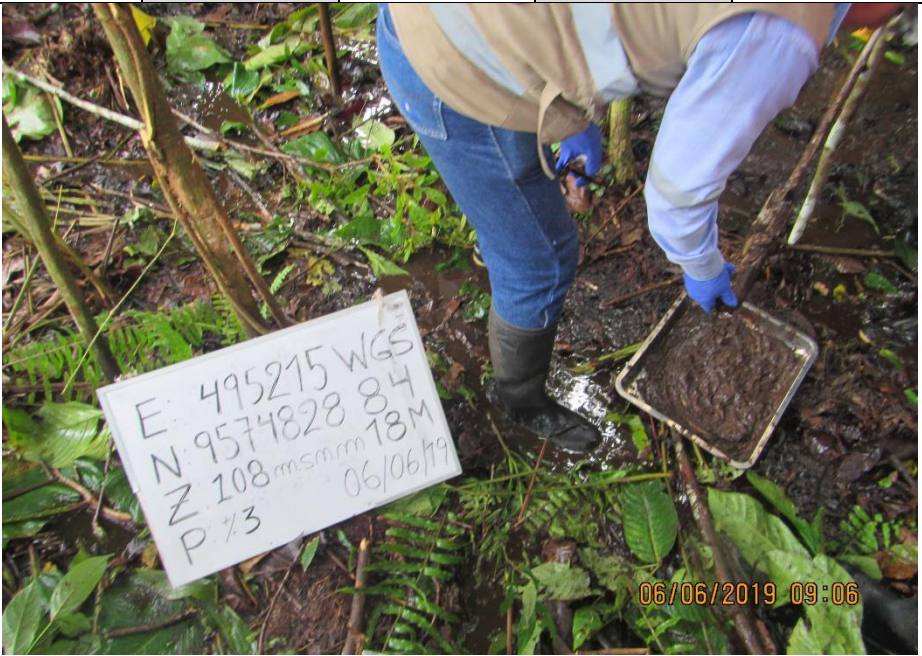
Distrito	Trompeteros	Provincia	Loreto	Departamento	Loreto
FOTOGRAFÍA N.º 5 S0011-SU-004

Fecha: 06/06/2019					
Hora: 09:06					
COORDENADAS UTM -WGS 84 – ZONA 18M					
Este (m): 495215					
Norte (m): 9574828					
Altitud (m s.n.m.): 108					
Precisión: ± 3					
DESCRIPCIÓN:		Muestreo en el punto S0011-SU-004, se muestra suelo saturado y coloración marrón oscura del suelo.
