**INFORME N° 0376 - 2015-OEFA/DE-SDCA-CIPASH**

**ASUNTO** : Identificación de pasivo ambiental del subsector hidrocarburos  
con código de Ficha OEFA F02543, ubicado en el Lote IV, en el  
distrito de Pariñas de la provincia Talara del departamento de  
Piura.

### III. IDENTIFICACIÓN DE PASIVO AMBIENTAL DEL SUBSECTOR HIDROCARBUROS CON CÓDIGO DE FICHA OEFA F02543

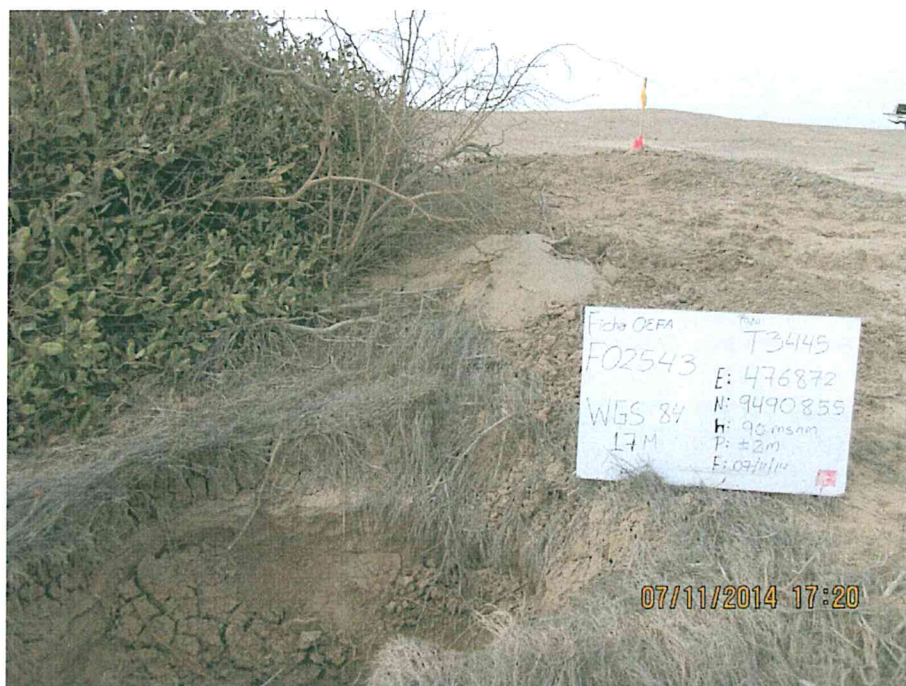
**Fotografía N° 1.** Se observa una excavación cercana a las coordenadas UTM proporcionadas por el OSINERGMIN.

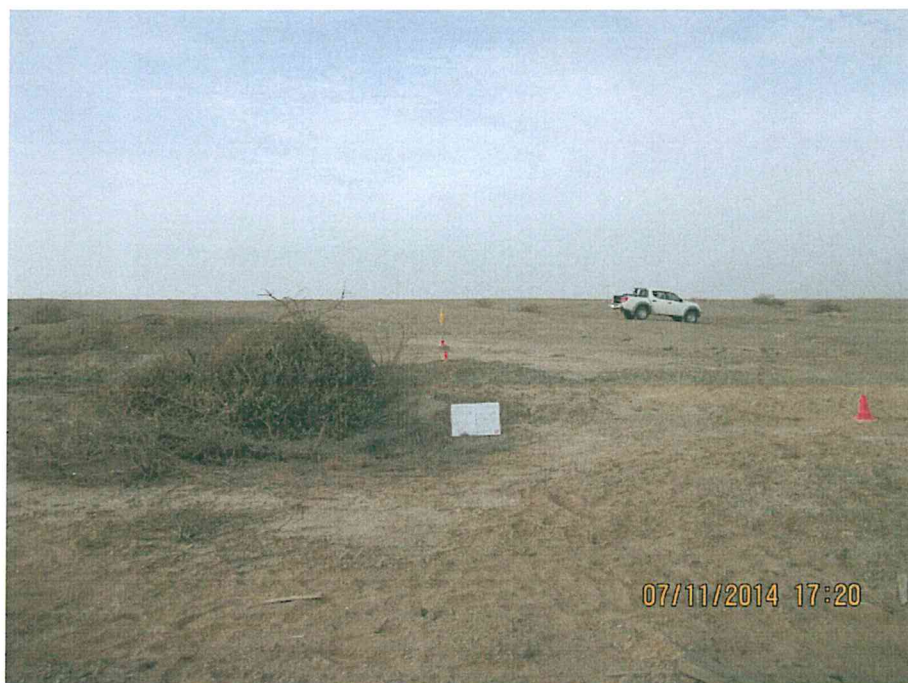
**Fotografía N° 2.** Se observa que no existe la varilla de acero de dos (2) metros de altura sobre el nivel de la superficie conteniendo el número del pozo.

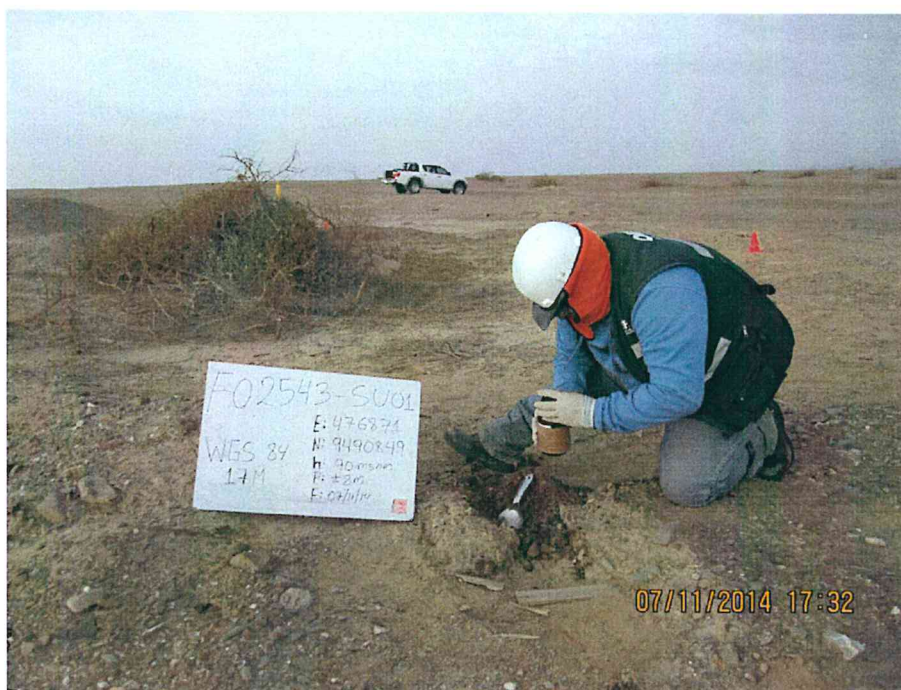
**Fotografía N° 3.** Toma de muestra de suelo en el punto F02543-SU01, ubicado a 6 m aproximadamente al sur de la posible ubicación del pozo T3445.

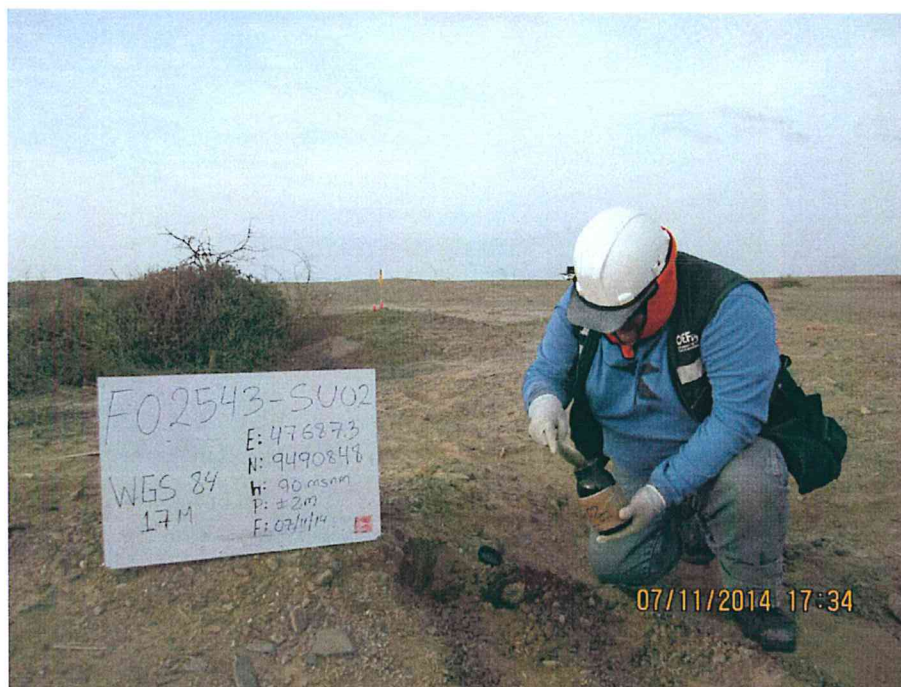
**Fotografía N° 4.** Toma de muestra de suelo en el punto F02543-SU02, ubicado a 8 m aproximadamente al sureste de la posible ubicación del pozo T3445.

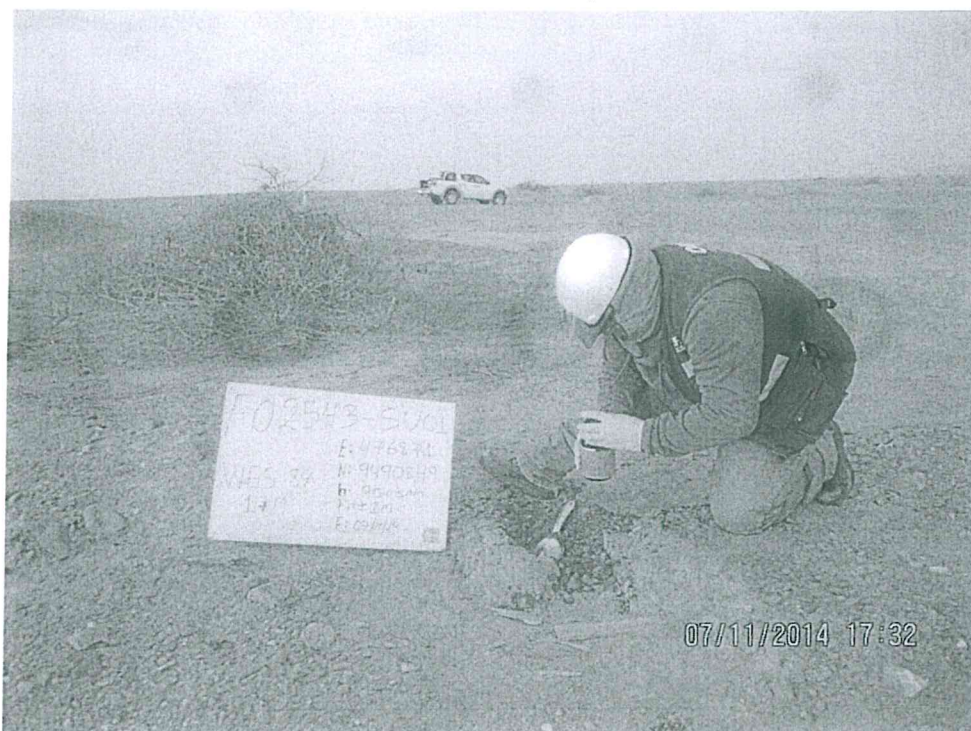
Fotografía N° 1. Toma de muestra de suelo en el punto F02543-SU01, ubicado a 6 m aproximadamente al sur de la posible ubicación del pozo T3445

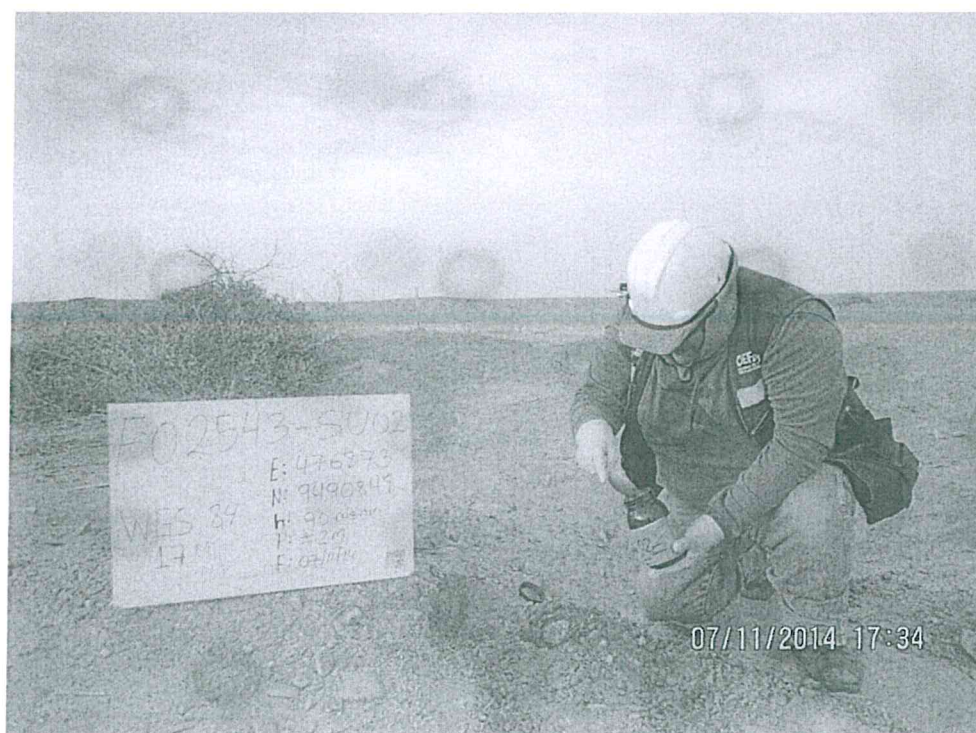
Fotografía N° 2. Toma de muestra de suelo en el punto F02543-SU02, ubicado a 8 m aproximadamente al sureste de la posible ubicación del pozo T3445

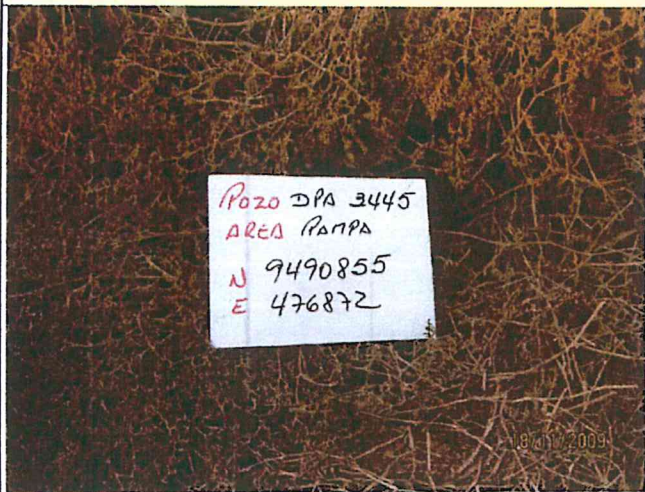
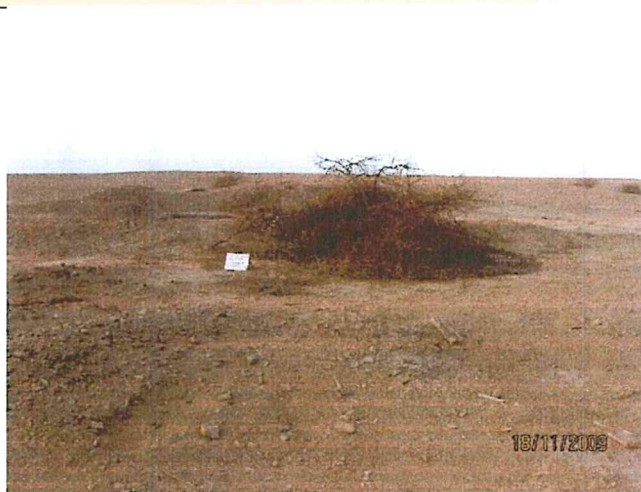
**3. REGISTRO FOTOGRÁFICO**

Pozo no ubicado, del cual no se encontraron evidencias del pozo; el lugar evaluado corresponde a las coordenadas UTM proporcionada por la empresa Interoil Perú S.A. La vegetación predominante es el bichayo (*Capparis crotonoides*) y el faique (*Acacia sp.*).

El inadecuado abandono del pozo.
