**INFORME N° 399 - 2014-OEFA/DE-SDCA-CIPASH**

**ASUNTO** : Identificación de pasivo ambiental del subsector hidrocarburos con código de Ficha OEFA F01498, ubicado en el Lote VII/VI (ex Lote VII), en el distrito de La Brea de la provincia Talara del departamento de Piura.

### **III. IDENTIFICACIÓN DE PASIVO AMBIENTAL DEL SUBSECTOR HIDROCARBUROS CON CÓDIGO DE FICHA OEFA F01498**

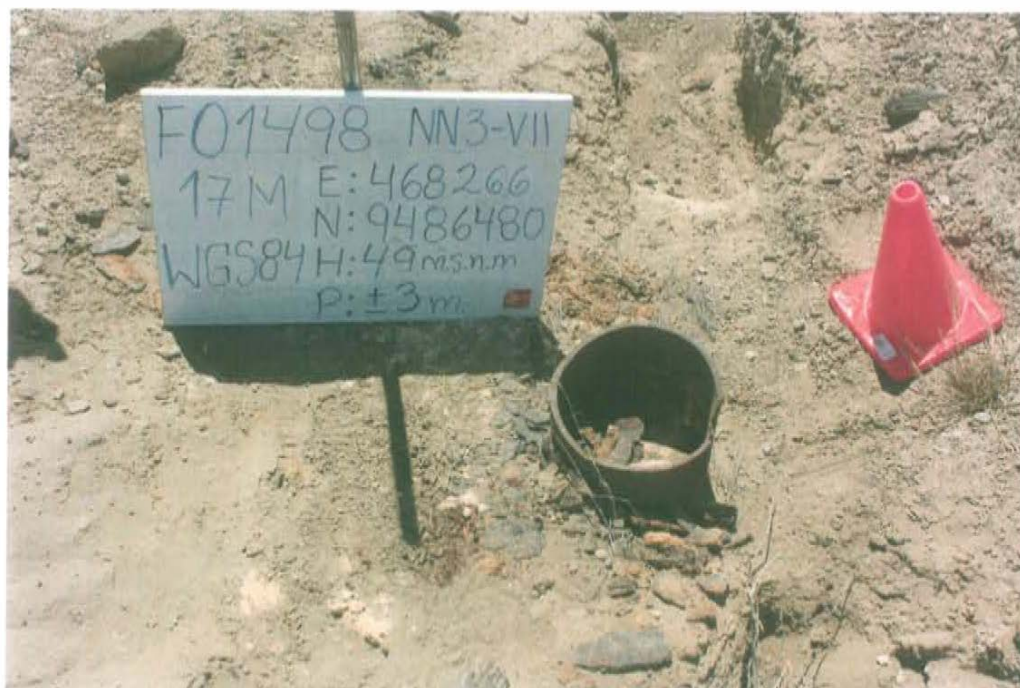
Fotografía N° 1. Pozo inactivo, presenta casing cortado y corroído.

13. Durante la evaluación in situ realizada por el OEFA el 5 de agosto de 2014 se observó un pozo inactivo, el cual no cuenta con terraplén habilitado pero cerca de él existe una vía de acceso vehicular, presenta casing cortado y corroído de aproximadamente 9¾ pulgadas de diámetro, que sobresale 0,24 m sobre la superficie del suelo; asimismo, se observa que el pozo está abierto al ambiente y lleno de tierra; sin embargo, no se percibió emisiones gaseosas provenientes del pozo ni se observó afloramiento superficial de líquidos (ver anexos 1, 2 y 3).

15. En ese sentido, de la revisión de los antecedentes y las observaciones en campo se tiene que el pozo se encuentra mal abandonado, toda vez que no se encuentra herméticamente cerrado ni en condiciones seguras para el abandono, conforme se establece en el Decreto Supremo N° 032-2004-EM - Reglamento de las Actividades de Exploración y Explotación de Hidrocarburos<sup>6</sup>. Además de presentar suelo contaminado con hidrocarburos.

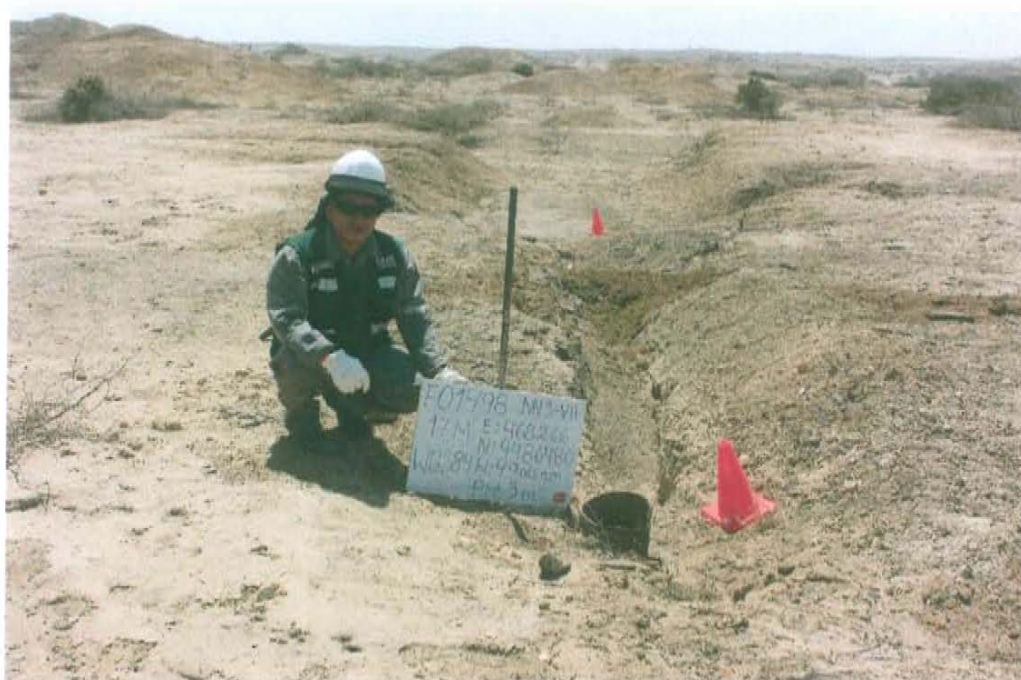
Fotografía N° 2. El área evaluada se encuentra en una zona desértica de bosque seco y presenta un paisaje caracterizado por planicies.

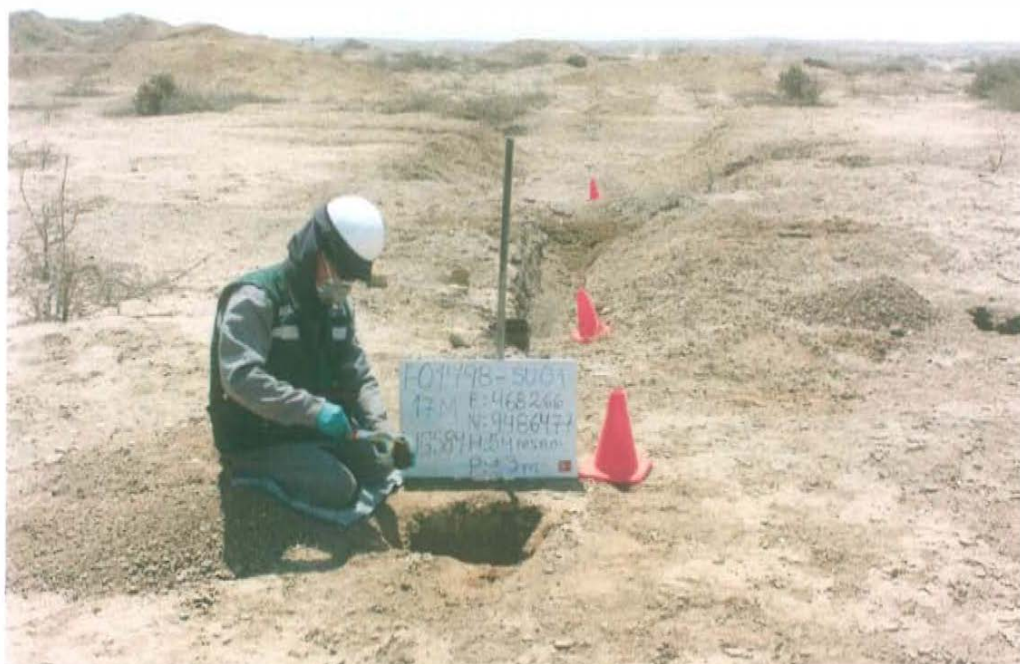
Fotografía N° 3. Toma de muestra de suelo en el punto F01498-SU01.

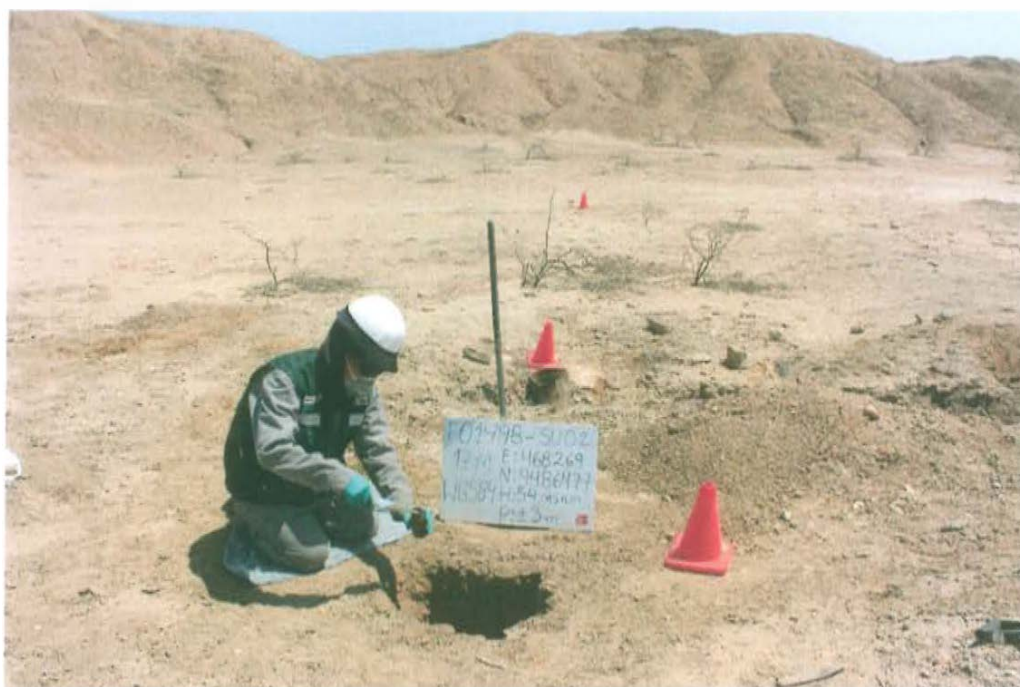
Fotografía N° 4. Toma de muestra de suelo en el punto F01498-SU02.

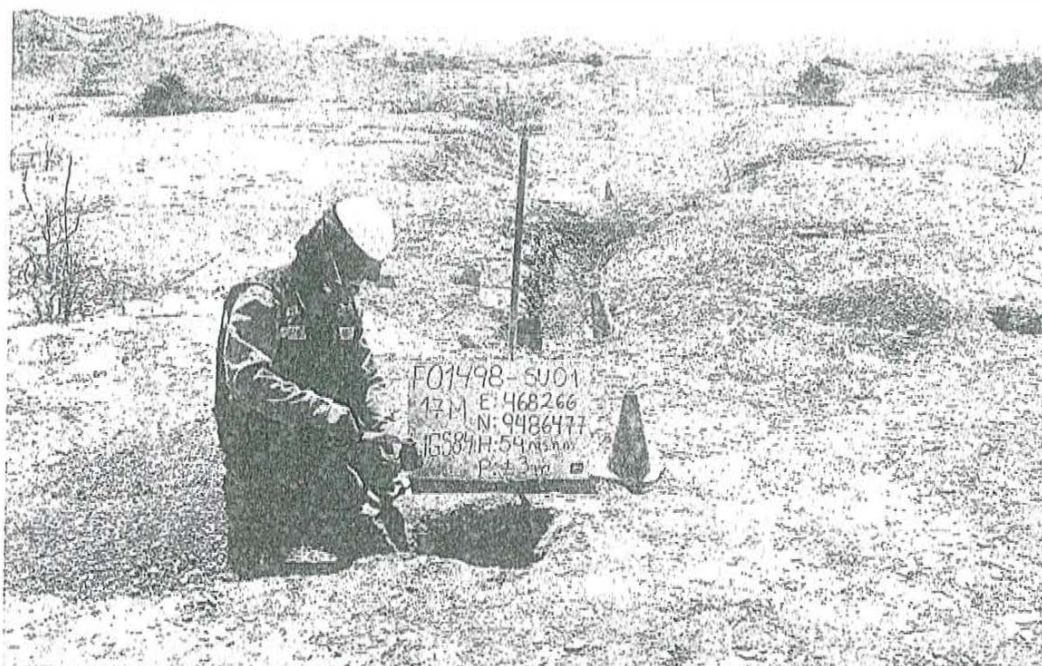
Fotografía N° 1. Toma de muestra de suelo en el punto F01498-SU01, aproximadamente a 3 m al Este del Pozo NN3-VII y a una profundidad de 0,30 m a 0,40 m de la superficie del suelo.

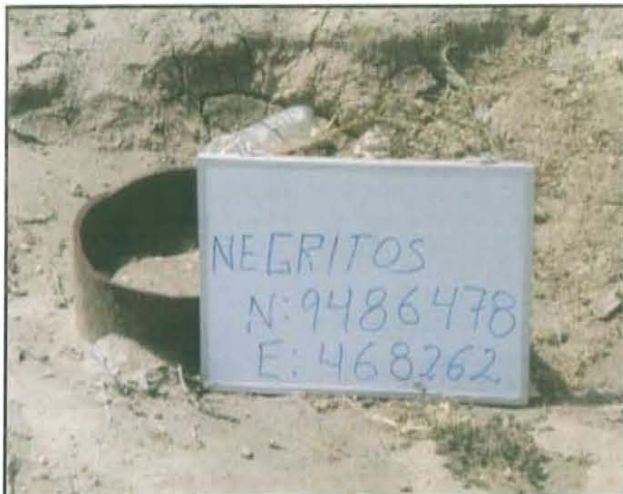
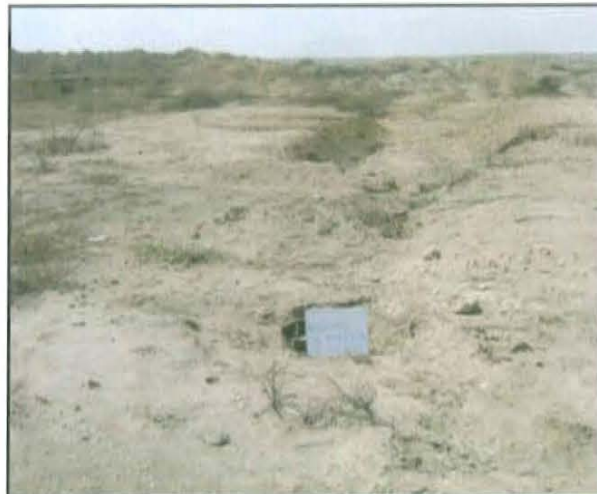
**3. REGISTRO FOTOGRÁFICO**

El pozo S/N cuenta con casing de superficie a nivel de superficie, en interior de casing de superficie se visualiza tapón de arena. No hay cantina, ni acceso y ni plataforma. Se ha observado que en los alrededores del pozo hay suelo impregnado con hidrocarburos, también restos de madera y botellas plásticas.

Inadecuado abandono del pozo
