**INFORME N° 205 - 2015-OEFA/DE-SDCA-CIPASH**

**ASUNTO** : Identificación de pasivo ambiental del subsector hidrocarburos con código de Ficha OEFA F02150, ubicado en el Lote VII/VI (ex Lote VII), en el distrito de La Brea Negritos de la provincia Talara del departamento de Piura.

1. El presente Informe tiene por objeto comunicar que el pozo mal abandonado (con código PERUPETRO T\_253) y el suelo contaminado circundante a él, constituyen un pasivo ambiental del subsector hidrocarburos, identificado con código de Ficha OEFA F02150. Este pasivo ambiental se encuentra ubicado en el Lote VII/VI (ex Lote VII), en el distrito de La Brea Negritos de la provincia Talara del departamento de Piura, el cual fue verificado en campo el 15 de septiembre de 2014.

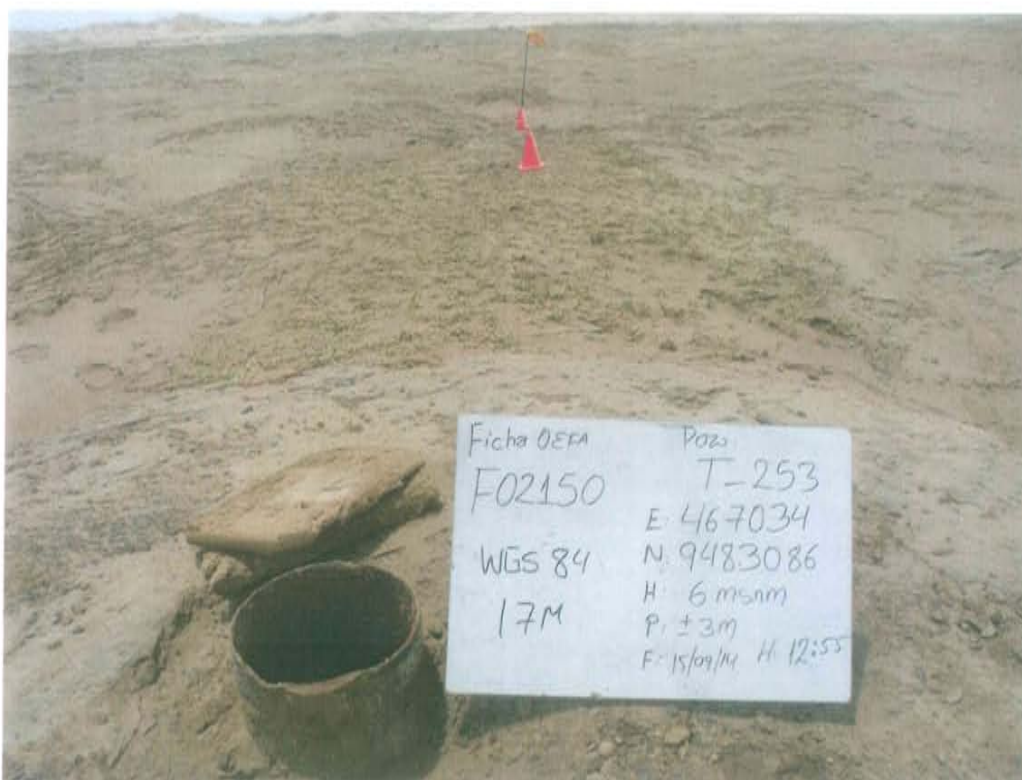
Fotografía N° 1. Se observa casing de aproximadamente 9,5 plg de diámetro que se encuentra abierto al ambiente.

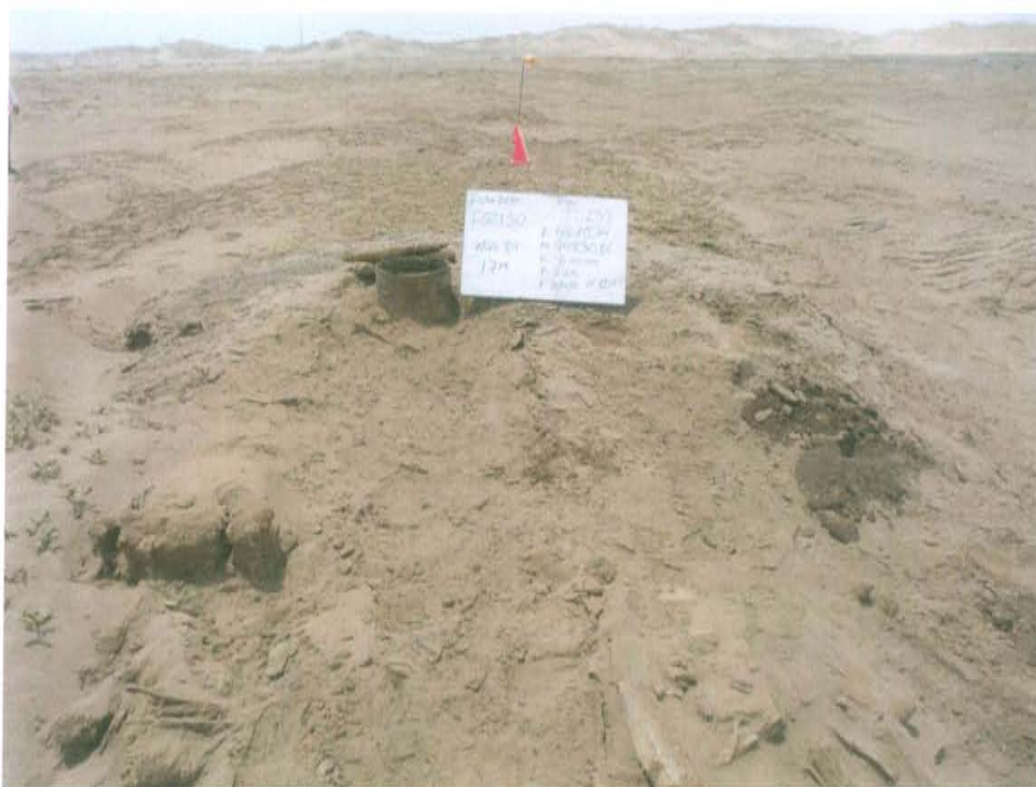
Fotografía N° 2. Vista panorámica de la ubicación del Pozo T\_253, se caracteriza presentar extensas superficies bajas plano-depresionadas, son áreas húmedas y se hallan cubiertas por arenas salitrosas.

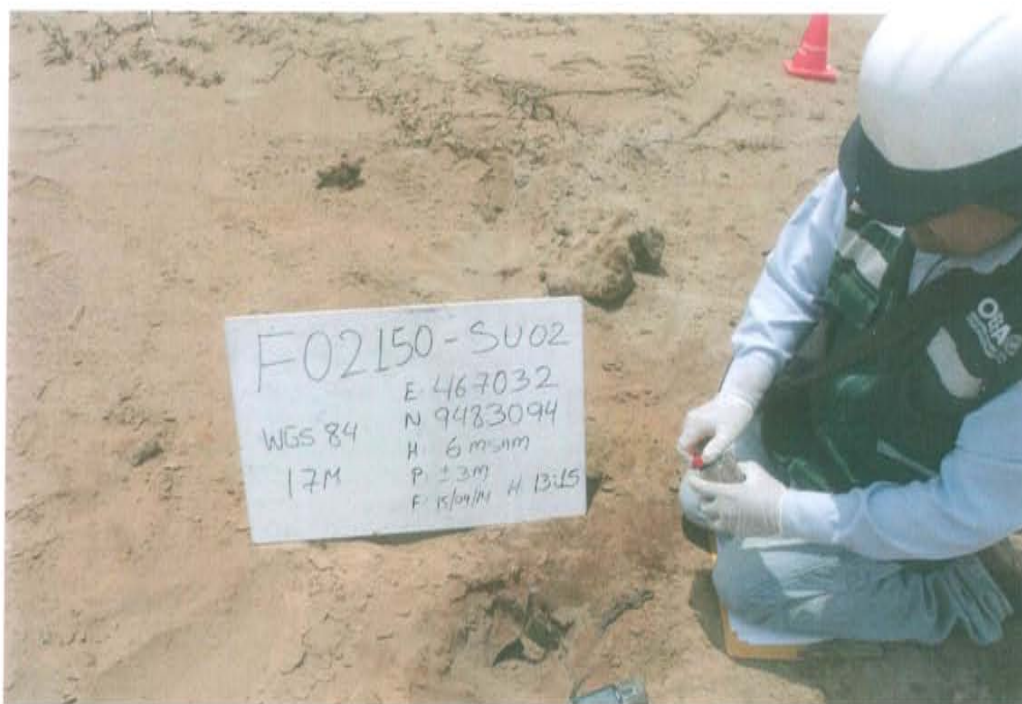
Fotografía N° 4. Toma de muestra de suelo en el punto F02150-SU02, ubicado a 10,05 m aproximadamente, al norte del Pozo T\_253.

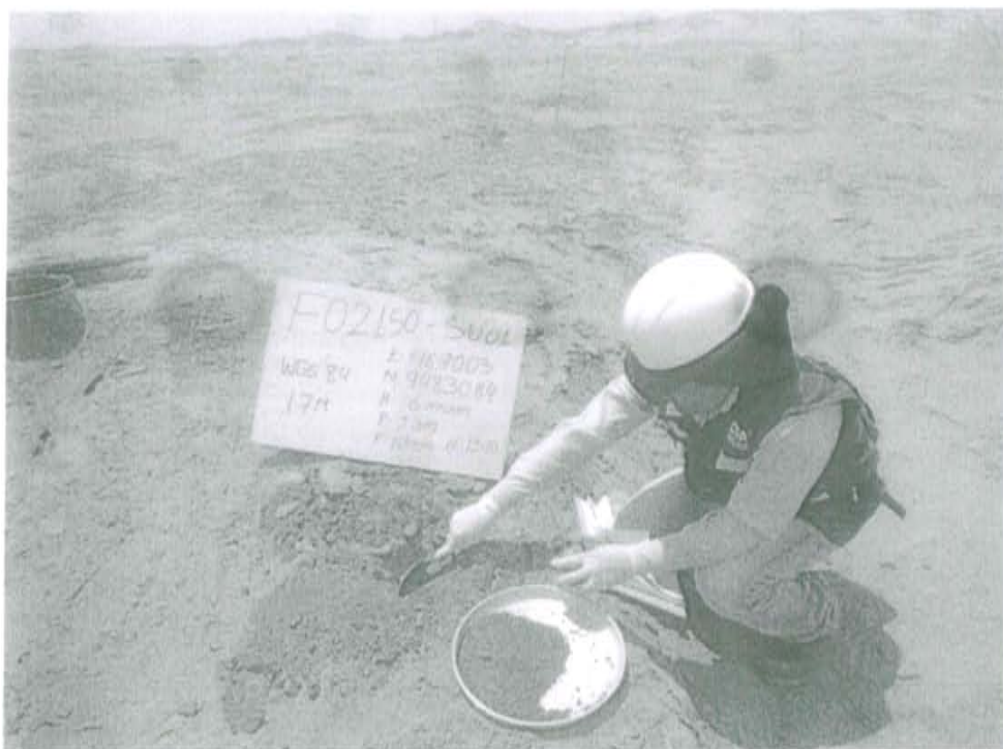
Fotografía N° 1. Toma de muestra de suelo en el punto F02150-SU01, ubicado a 1,6 m aproximadamente, al este del Pozo T\_253.

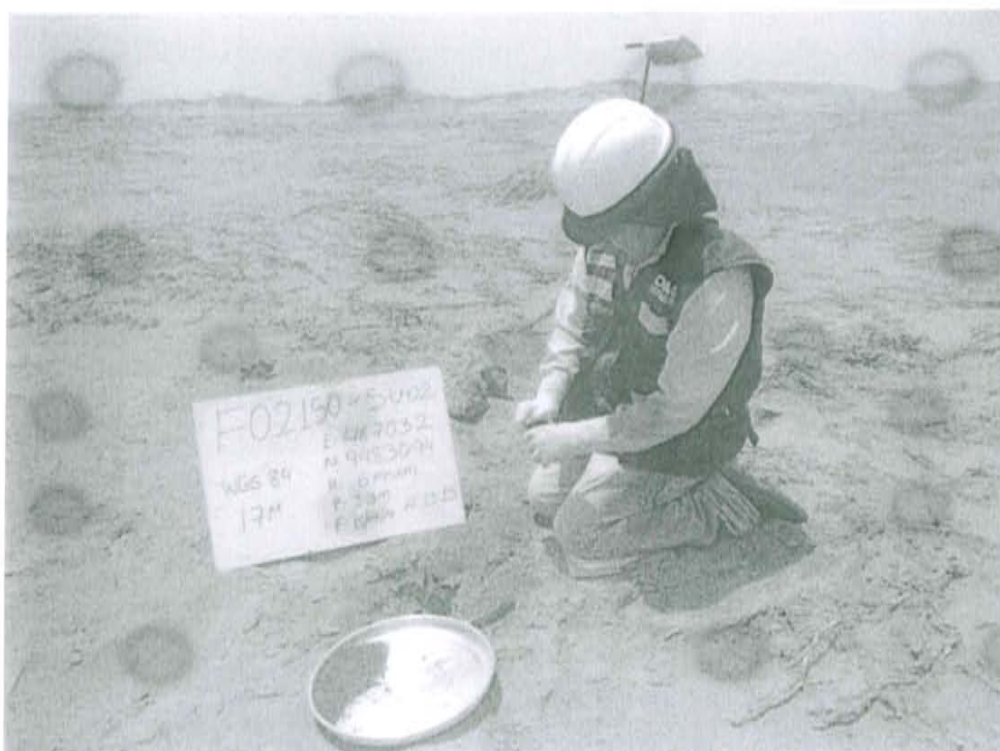
Fotografía N° 2. Toma de muestra de suelo en el punto F02150-SU02, ubicado a 10,05 m aproximadamente, al norte del Pozo T\_253.

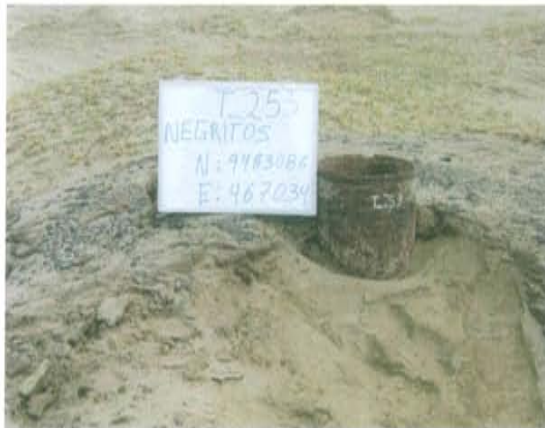
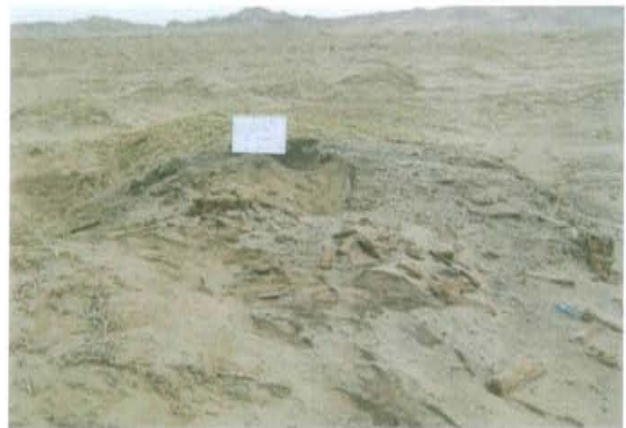
**3. REGISTRO FOTOGRÁFICO**

Descripción de los Componentes existentes del Pozo: El pozo cuenta con casing de superficie corroído, sin plataforma.
