**INFORME N° 0413 - 2015-OEFA/DE-SDCA-CIPASH**

**ASUNTO** : Identificación de pasivo ambiental del subsector hidrocarburos con código de Ficha OEFA F01658, ubicado en el Lote III, en el distrito de La Brea de la provincia Talara del departamento de Piura.

1. El presente Informe tiene por objeto comunicar que el pozo mal abandonado (con código PERUPETRO T2064) y el suelo contaminado circundante a él, constituyen un pasivo ambiental del subsector hidrocarburos, identificado con código de Ficha OEFA F01658. Este pasivo ambiental se encuentra ubicado en el Lote III, en el distrito de La Brea de la provincia Talara del departamento de Piura, el cual fue verificado en campo el 08 de agosto del 2014.

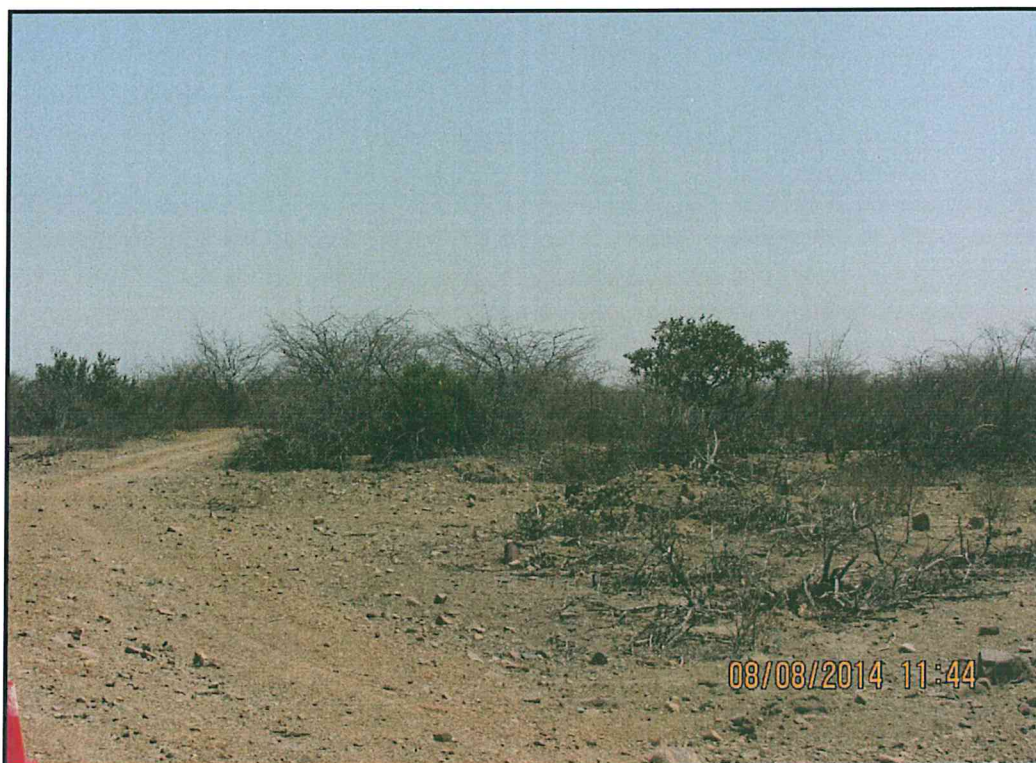
Fotografía N° 1. Vista panorámica del pozo T2064 se observa el bosque seco con vichayo como especie predominante.

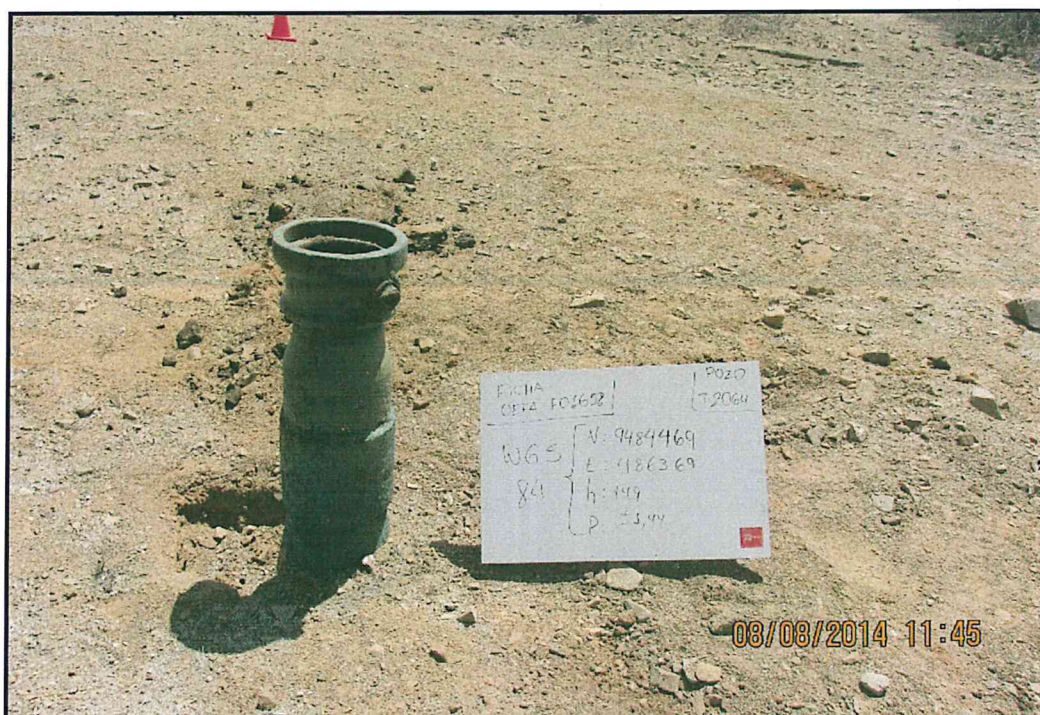
Fotografía N° 2. Casing del pozo T2064 de 12 plg de diametro el cual emerge 0,7 m de la superficie del suelo.

| Factores | Escenarios | Puntuación |
|---|---|---|
| <b>Potencial de colapso</b> | La estructura sobresale 0,7 m desde el nivel de la superficie del suelo. | 1 |

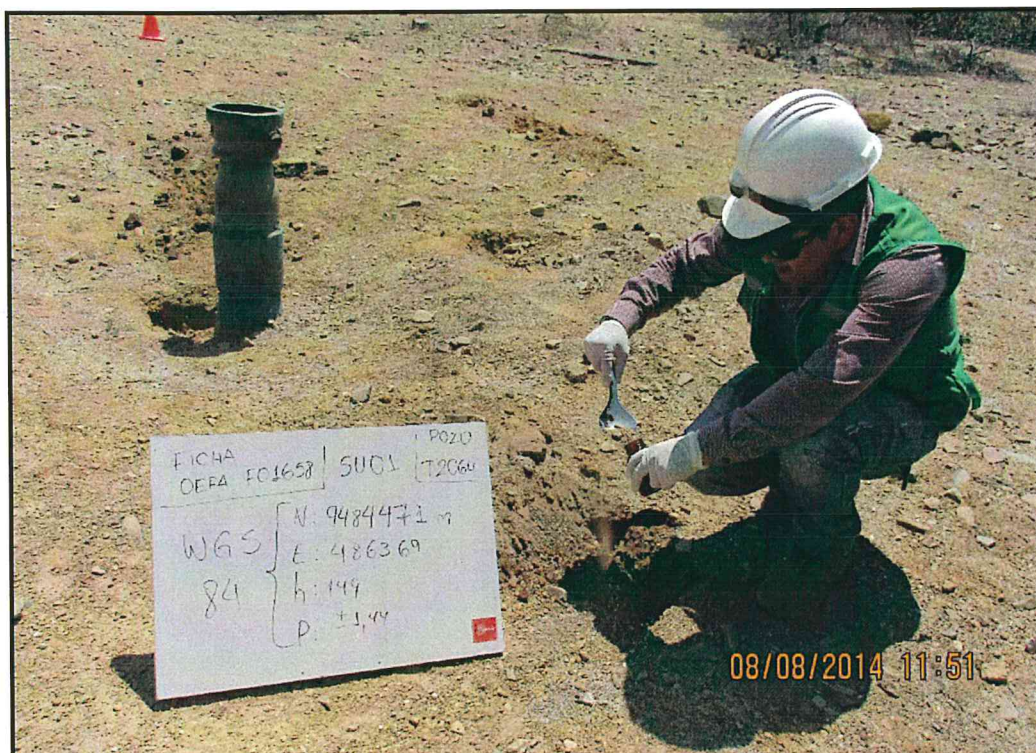
Fotografía N° 3. La muestra de suelo F01658-SU01 se tomó a 2 m de distancia del Pozo y a una profundidad de 0,3 m de la superficie del suelo.

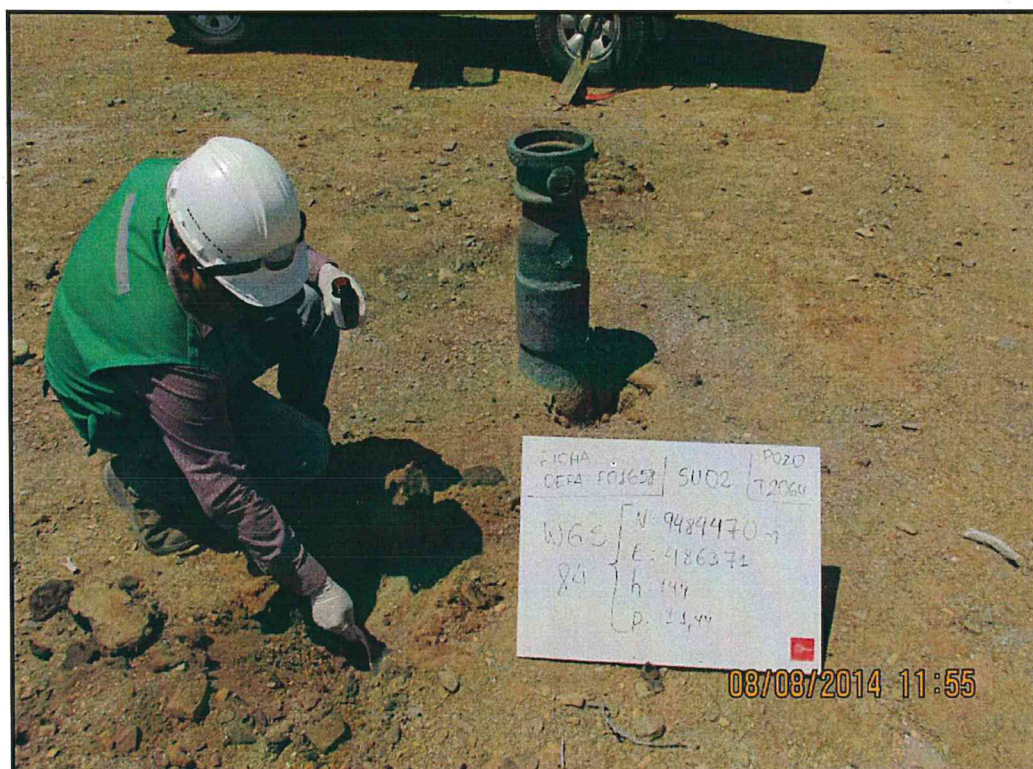
Fotografía N° 4. La muestra de suelo F01658-SU02 se tomó a 1,3 m de distancia del Pozo y a una profundidad de 0,25 m de la superficie del suelo.

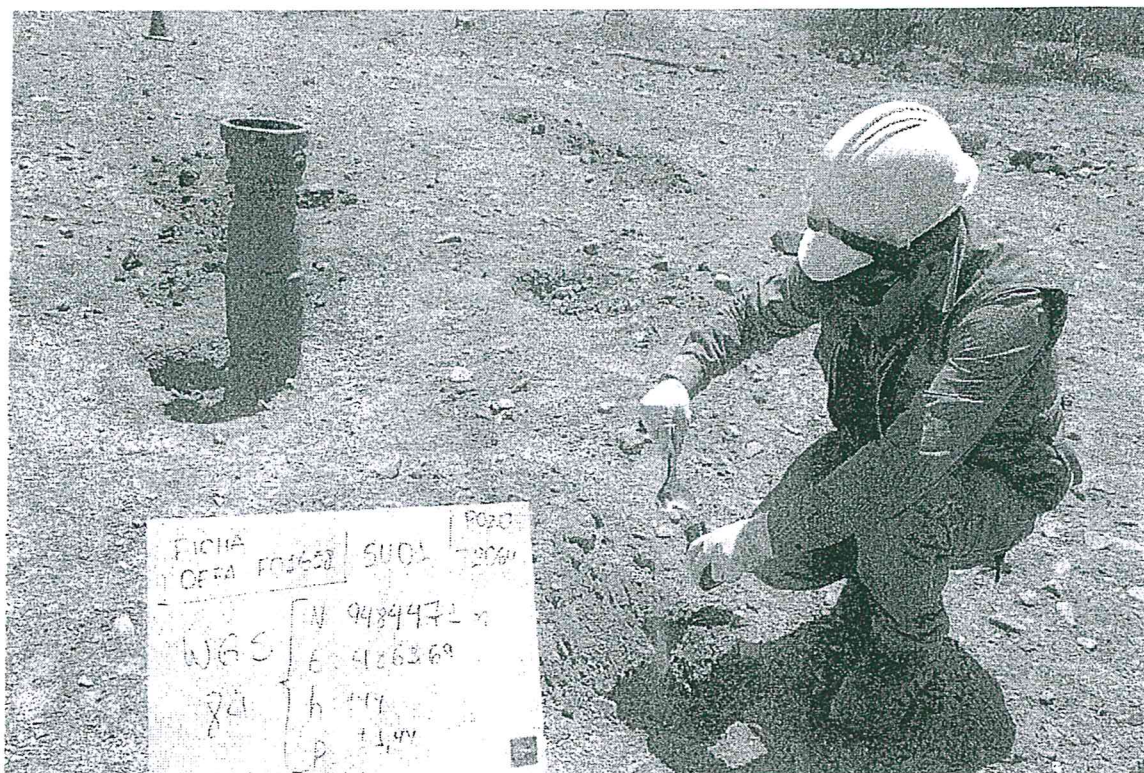
Fotografía N° 1. Toma de muestra de suelo en el punto F01658-SU01, ubicado a 2 m del pozo.

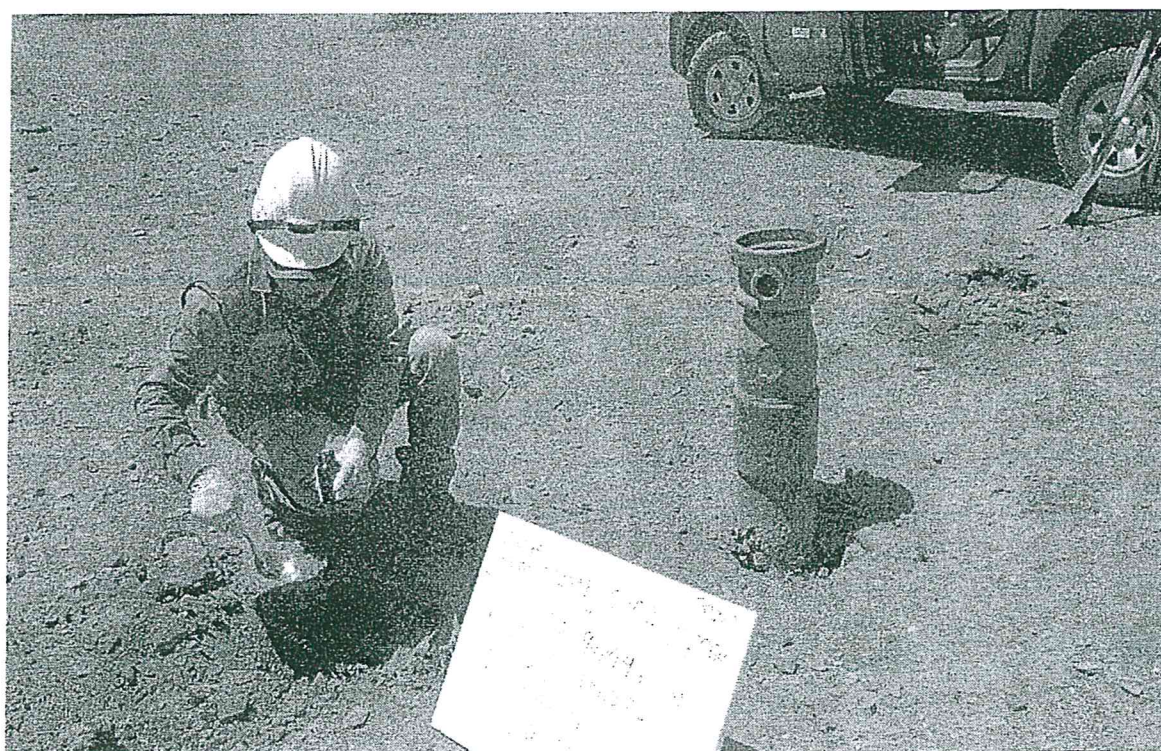
Fotografía N° 2. Toma de muestra de suelo en el punto F01658, ubicado a 1,3 m del pozo.

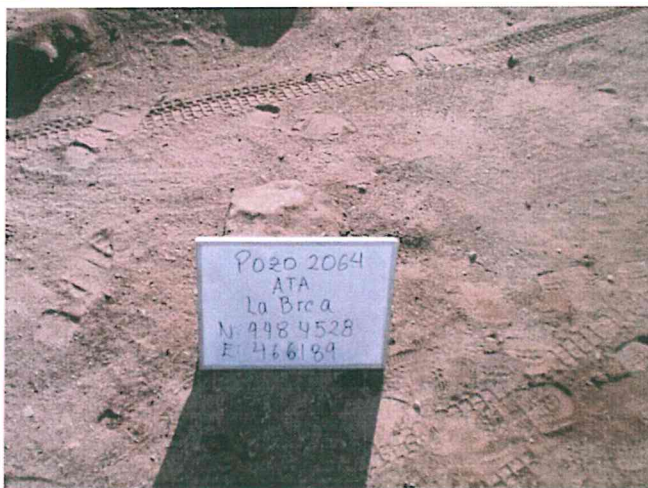
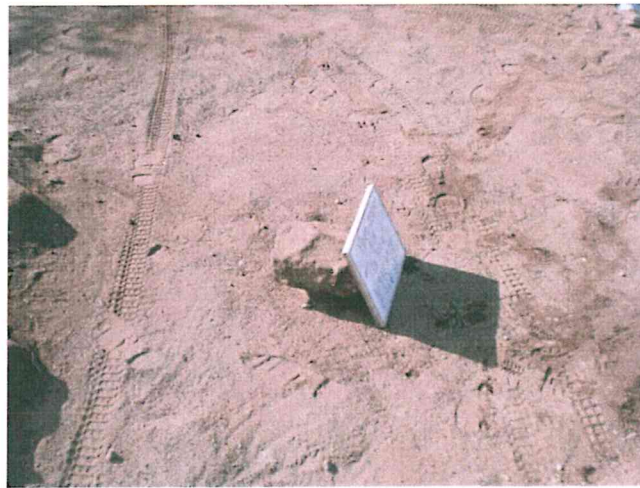
**3. REGISTRO FOTOGRÁFICO**

En la plataforma del pozo ATA T2064 se observó suelos impregnados con hidrocarburos, no se observaron poblaciones cercanas, la zona cuenta con vías de acceso al pozo. Las especies vegetales de la zona son: Espino, Albarrobo, Gramíneas, Zapote, entre otros.

Pozo mal abandonado
