**INFORME N° 268 - 2015-OEFA/DE-SDCA-CIPASH**

ASUNTO : Identificación de pasivo ambiental del subsector hidrocarburos, con  
código de Ficha OEFA F00465, ubicado en el Lote VII/VI (ex Lote  
VII), en el distrito de La Brea, de la provincia Talara del  
departamento de Piura.

### III. IDENTIFICACIÓN DE PASIVO AMBIENTAL DEL SUBSECTOR HIDROCARBUROS CON CÓDIGO DE FICHA OEFA F00465

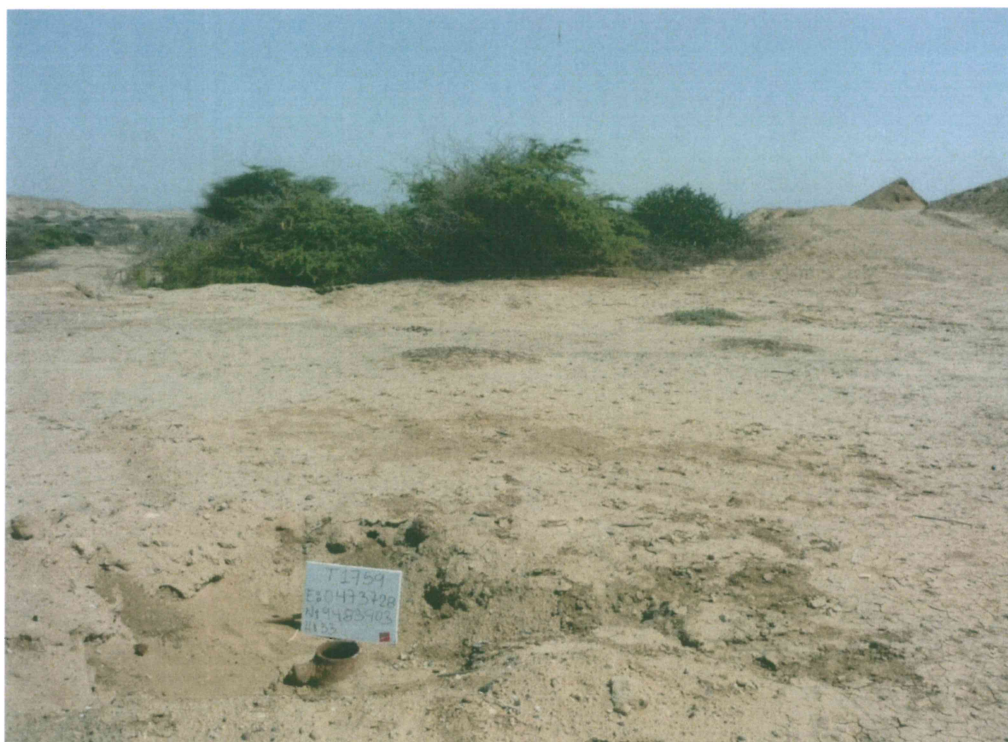
Fotografía N° 2. Vista panorámica del pozo, el área evaluada se enmarca en una zona de paisaje caracterizado por planicies ligeramente accidentado entre lomas.

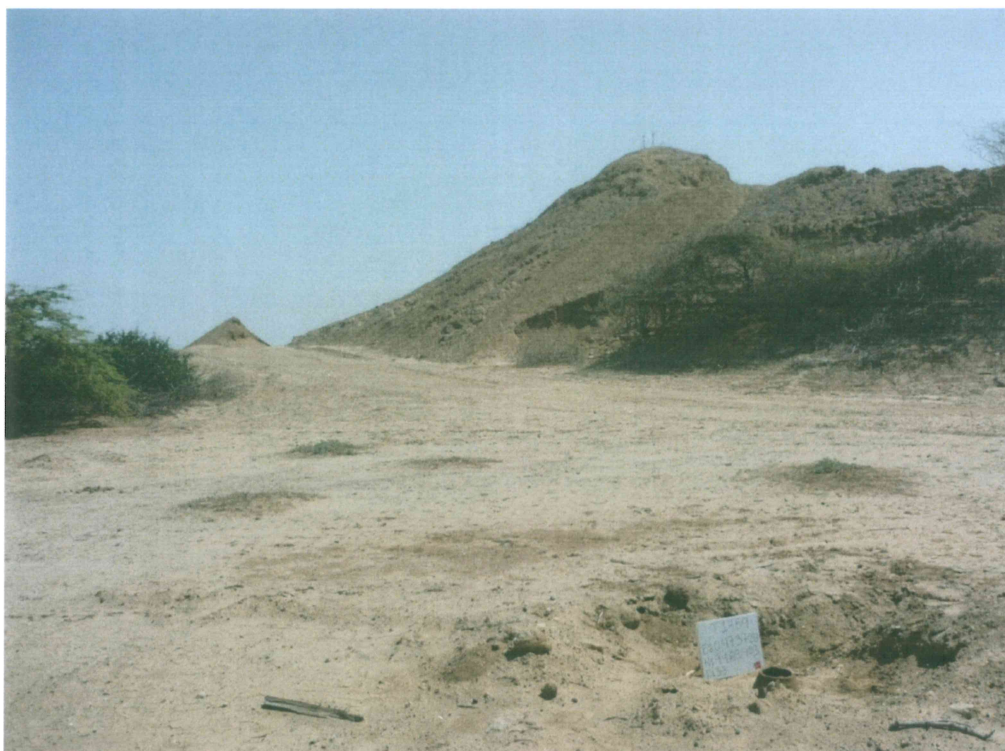
Fotografía N° 3. Vista del pozo, se observa relieve ondulado, con presencia de colinas y lomas.

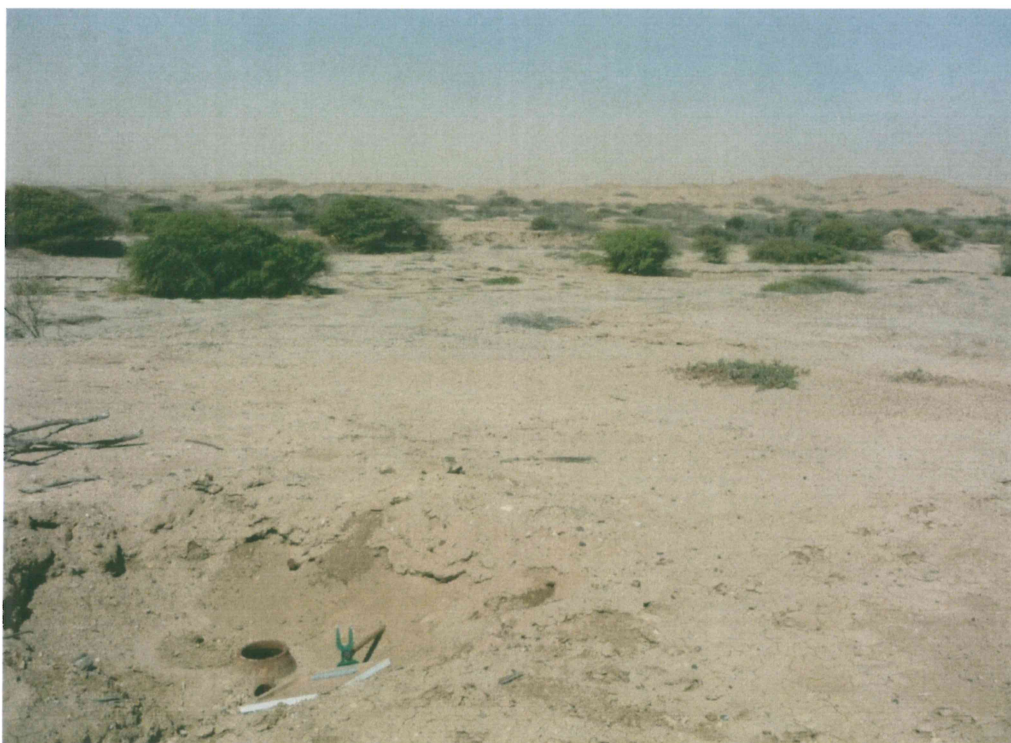
Fotografía N° 4. Vista del área evaluada, presentan poca vegetación como faique y sapote.

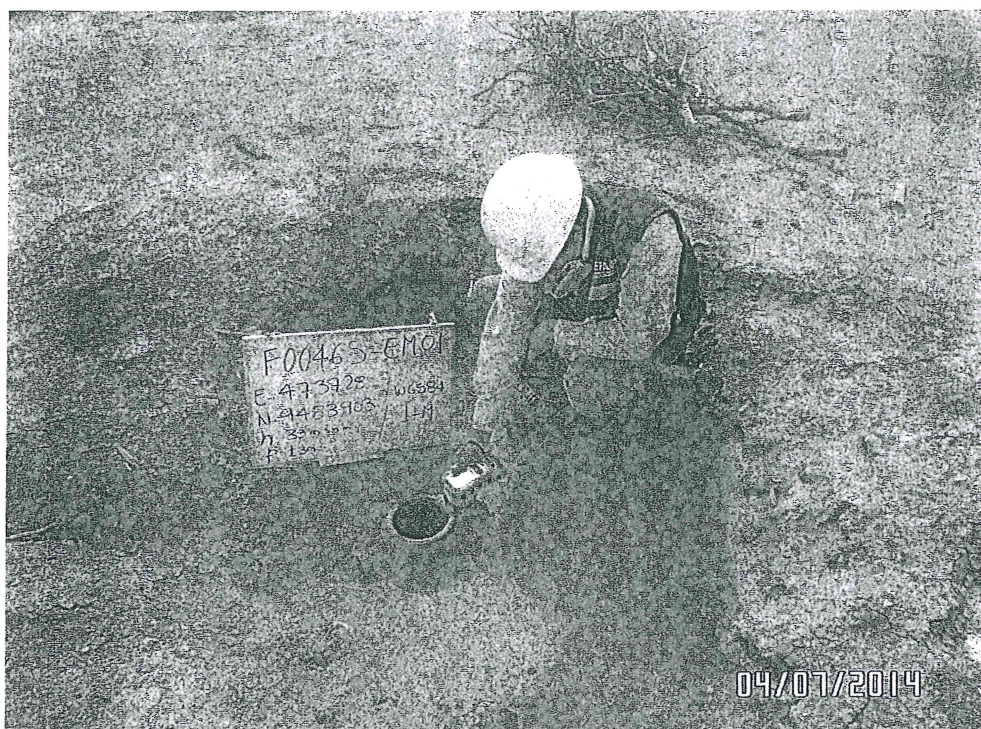
Fotografía N° 1. Medición en el punto F00465-EM01, ubicado en la fuente de emisión en boca del Pozo T1759.

26. Los resultados obtenidos en boca de pozo (F00465-EM01) muestran la presencia de COVs. Se tiene que el Límite Inferior de Explosividad (LEL) varía entre los valores de 10 % y 100 %, las emisiones fugitivas provenientes del pozo están compuestas por una mezcla de gases, estas presentan características inflamables. Las concentraciones de H<sub>2</sub>S, no son consideradas relevantes en esta composición de gases.

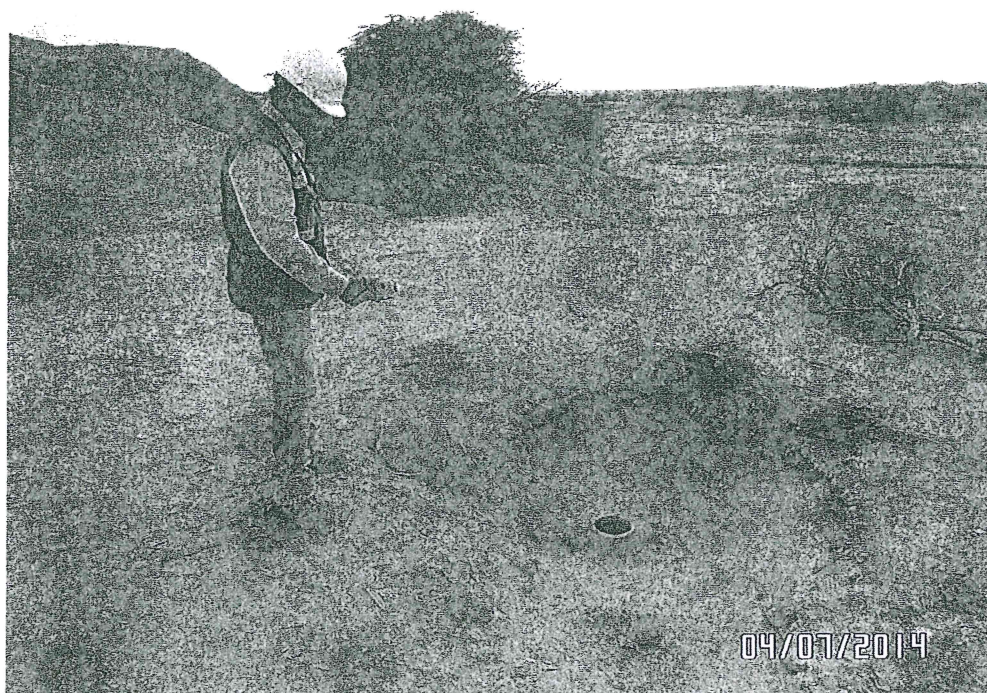
Fotografía N° 2. Mediciones en el F00465-VA01, se realizó en un recorrido en el área circundante alrededor del Pozo T1759 en un radio de 1 m, con una duración de 10 minutos.

27. Los resultados obtenidos en los alrededores a la ubicación del pozo (F00465-VA01) muestran que estas concentraciones no son significativos en comparación con las mediciones obtenidas en boca de pozo en relación a la concentración de COVs.

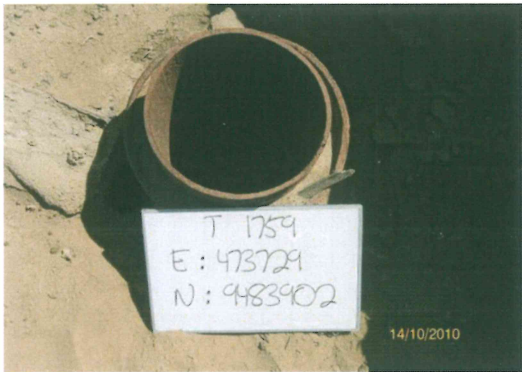
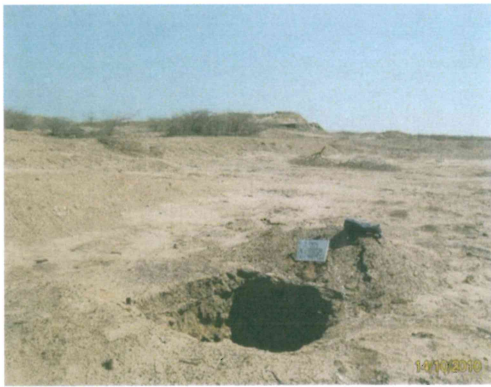
| Pozo ATA, con casing corroído, con fluido en el fondo, cantina destruida con restos de madera, sin acceso vehicular y vegetación seca en la zona. | | | |
| <b>Inadecuado Abandono de Pozo</b> | | | |
