## INFORME N° 00116-2024-OEFA/DEAM-SSIM

**ASUNTO** : Informe de evaluación ambiental para la identificación del sitio impactado por actividades de hidrocarburos con código S0242, ubicado en el Lote 192, microcuenca CORR-08, en el ámbito de la cuenca del río Corrientes, distrito Trompeteros, provincia y departamento Loreto.

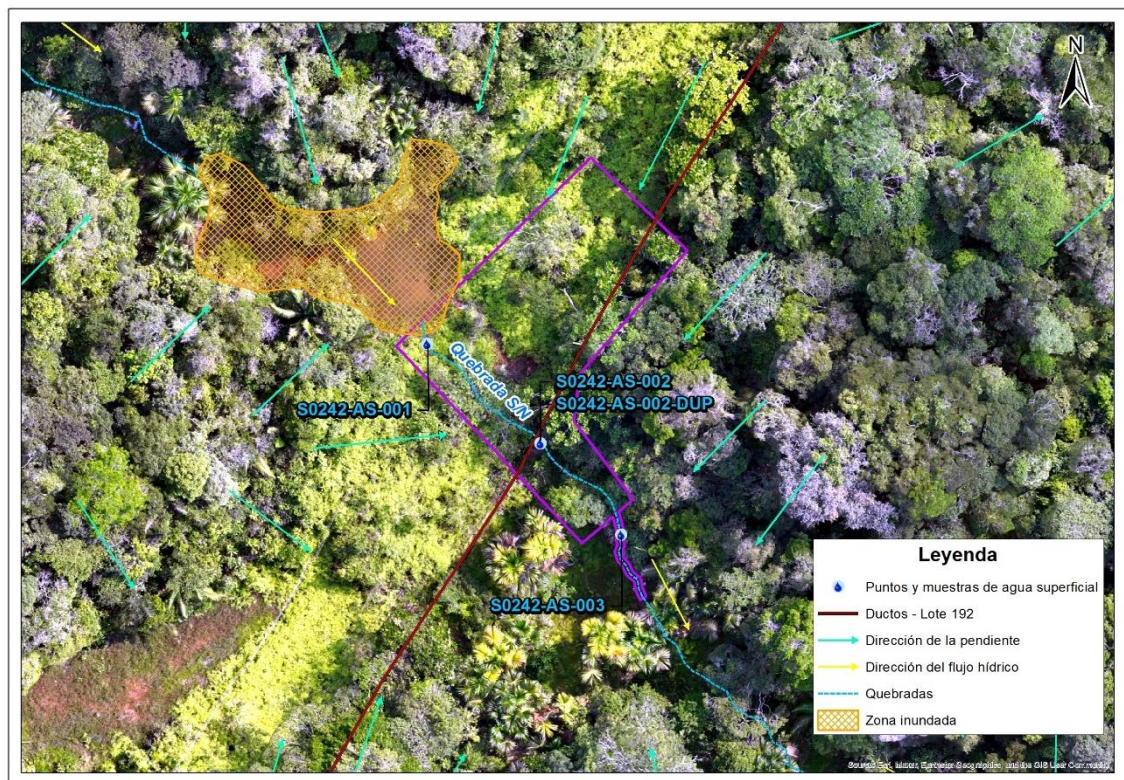
**Figura 7.4. Ubicación de los puntos de muestreo y muestras de agua superficial en el sitio S0242**

N.º	Nombre cuerpo de agua	Código del punto de muestreo	Coordenadas UTM WGS84 – Zona 18 M		Altitud (m s. n. m.)	Descripción
			Este (m)	Norte (m)		
1	Quebrada S/N	S0242-AS-001*	366469**	9695873**	250	Punto ubicado en la quebrada S/N, aproximadamente a 20 m al noroeste de los ductos que transportaban hidrocarburos desde los pozos DORI-01X, DORI-02CD, DORI-03D y DORI-04D de la Plataforma A hacia la Batería Dorissa, así como, a 22 m aguas arriba del punto de muestreo S0242-AS-002.
2		S0242-AS-002*	366485**	9695859**	245	Punto ubicado en la quebrada S/N, aproximadamente a 1 m al sureste de los ductos que transportaban hidrocarburos desde los pozos DORI-01X, DORI-02CD, DORI-03D y DORI-04D de la Plataforma A hacia la Batería Dorissa, así como, a 18 m aguas arriba del punto de muestreo S0242-AS-003.
3		S0242-AS-003*	366497	9695846	245	Punto ubicado en la quebrada S/N, aproximadamente a 19 m al sureste de los ductos que transportaban hidrocarburos desde los pozos DORI-01X, DORI-02CD, DORI-03D y DORI-04D de la Plataforma A hacia la Batería Dorissa, así como, a 18 m aguas abajo del punto de muestreo S0242-AS-002.

La distribución de las muestras se presenta en la Figura 7.4 y Anexo A.3.

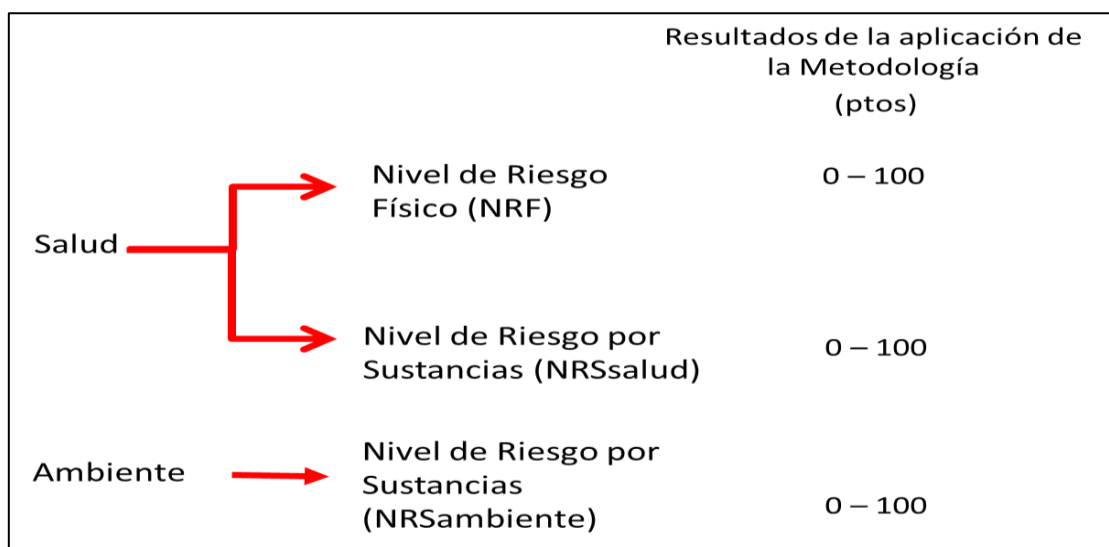
Cabe recordar que la metodología, establece 3 indicadores que muestran los riesgos por la presencia de peligros de tipo físico y por la presencia de sustancias contaminantes, tal como se muestra en la Figura 7.7.

**Figura 7.7.** Indicadores de riesgos por presencia de peligros de tipo físico y por presencia de sustancias contaminantes

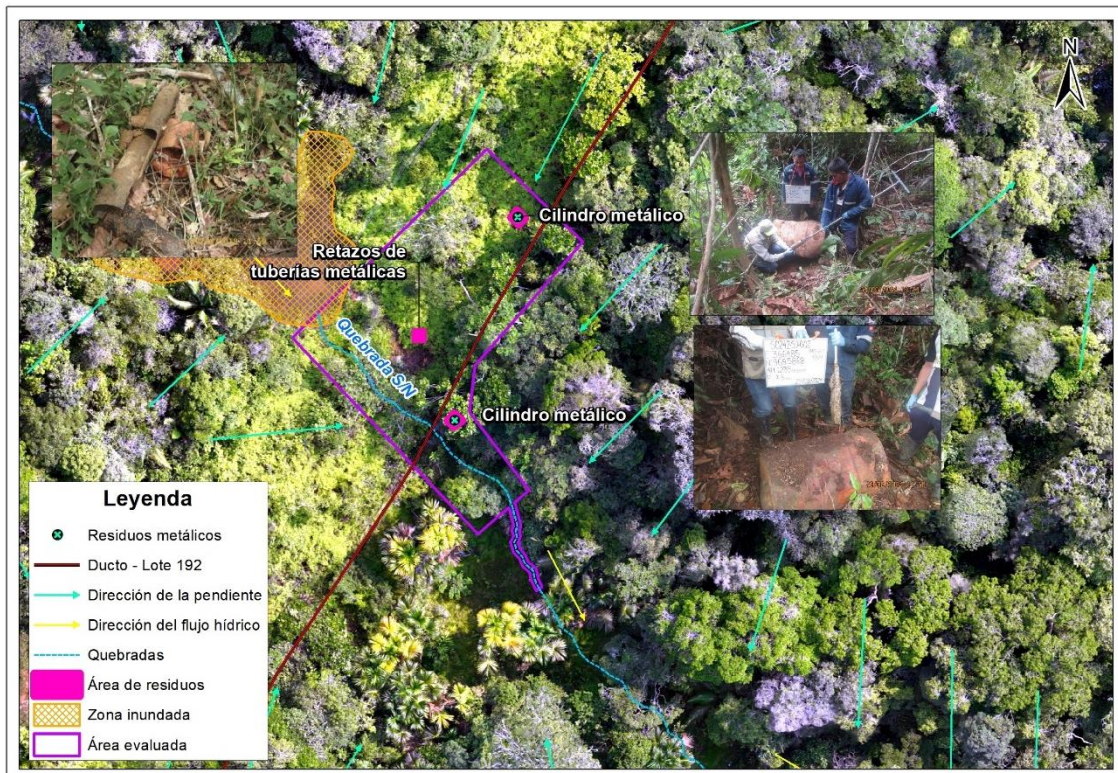
**Figura 8.4.** Residuos sólidos en el sitio S0242

Fuentes potenciales de contaminación (residuos sólidos)	Coordenadas UTM, WGS 84 – Zona 18M		Observación adicional
	Este (m)	Norte (m)	
Retazos de tuberías metálicas	366483	9695873	Se observaron retazos de tuberías metálicas deteriorados (en proceso de oxidación y corrosión por estar expuesto a la intemperie) sobre el suelo, con disposición final inadecuada alrededor de la ubicación de la referencia R002225. La presencia de estos residuos abarca un área aproximada de 0,5 m <sup>2</sup> . Ver Fotografía 7 del Anexo I
Cilindros metálicos	366488 366497	9695861 9695890	Se observaron 2 cilindros metálicos deteriorados (en proceso de oxidación y corrosión por estar expuesto a la intemperie) con disposición final inadecuada en el sitio, uno semienterrado en la ubicación del punto de muestreo S0242-SU-002 y otro sobre el suelo en la ubicación del S0242-SU-004. La presencia de ambos residuos abarca un área aproximada de 4 m <sup>2</sup> . No se identificó el tipo de contenido que pudieron almacenar los cilindros metálicos. Ver Fotografías 3 y 4 del Anexo I

Adicionalmente, se advirtió presencia de residuos sólidos en el sitio con disposición final inadecuada en vista de las condiciones encontradas reportadas en el ítem 8.1.2. Estos residuos, se encuentran expuestos a factores ambientales como humedad, temperatura y radiación solar, y están sujetos a procesos de deterioro y degradación, liberando compuestos químicos al suelo.

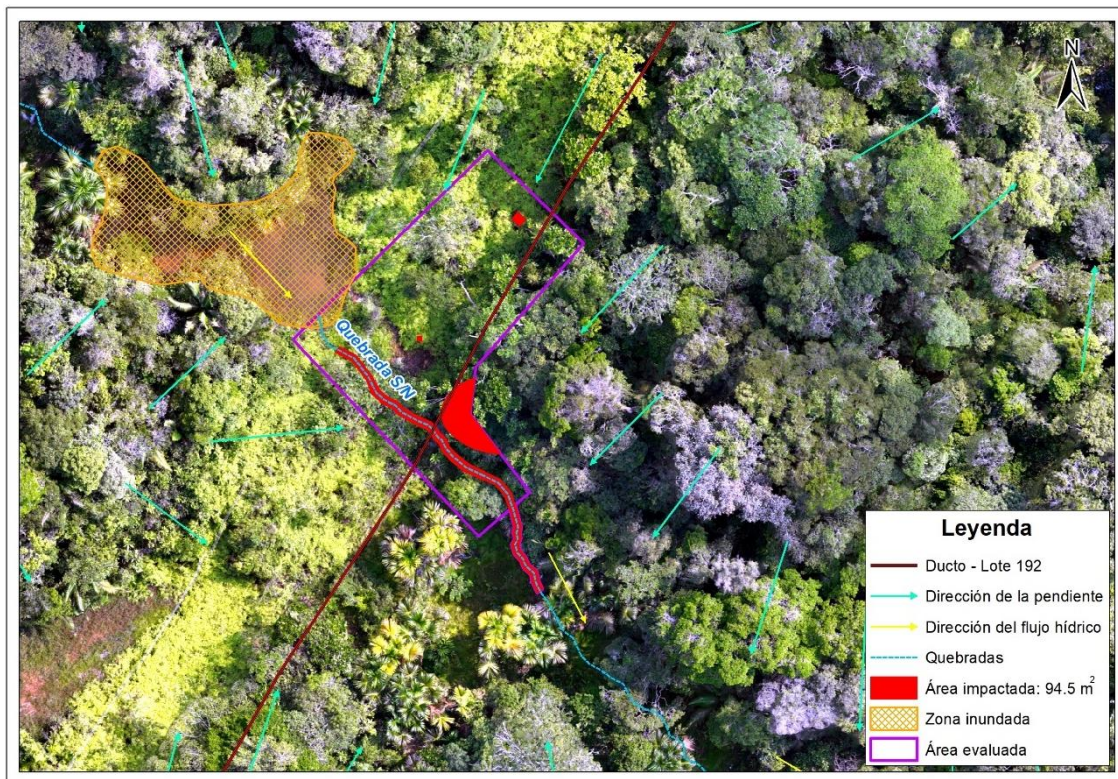
Las figuras 8.2, 8.6 y 8.8, muestran áreas de dispersión (en el plano horizontal) de contaminantes de los parámetros que exceden los ECA para Suelo, uso agrícola (plomo) y los valores de la norma de uso referencial para sedimento (TPH y fluoreno); asimismo, la Figura 8.4 muestra las áreas de emplazamiento de los residuos sólidos con disposición final inadecuada (cilindros metálicos y retazos de tuberías metálicas) que se superponen en 2 m<sup>2</sup> con el área de suelo contaminado. La unión de estas áreas representa un área impactada aproximada de 94,5 m<sup>2</sup> (0,00945 ha) para el sitio S0242 como se observa en la Figura 9.2, correspondiente a 40 m<sup>2</sup> (0,0040 ha) de suelo contaminado, 52 m<sup>2</sup> (0,0052 ha) de sedimento contaminado y 4,5 m<sup>2</sup> (0,00045 ha) de residuos sólidos con disposición final inadecuada, tal como se muestra en la Figura 9.1.

Figura 9.2. Área impactada del sitio S0242
