**INFORME N° 1400 - 2015-OEFA/DE-SDCA-CIPASH**

Asunto : Identificación de pasivo ambiental del subsector hidrocarburos con código de Ficha OEFA F02957, ubicado en el Lote VII/VI (ex Lote VI), en el distrito de Lobitos de la provincia Talara del departamento de Piura

Tipo de informe : Informe de Identificación del Pasivo Ambiental del Subsector Hidrocarburos

Fecha : Lima, 31 JUL. 2015

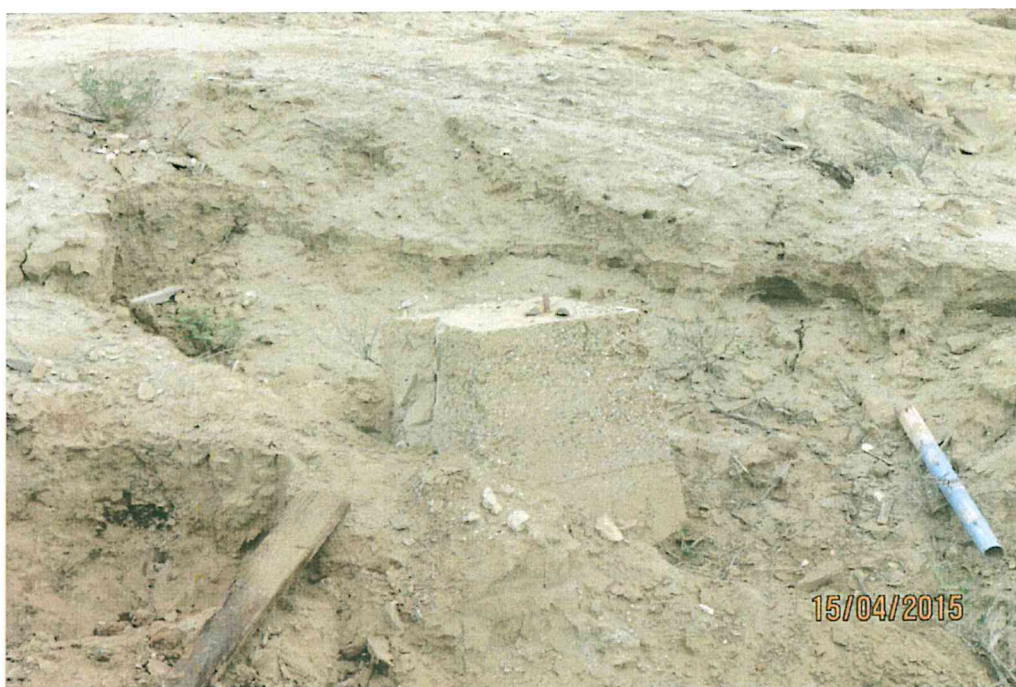
16. Durante esta inspección *in situ*, en el área se encontraron indicios de la existencia del pozo, tales como: suelo con presencia hidrocarburos, restos de madera impregnadas con hidrocarburos, cuatro (4) bloques o bases de concreto distribuidos simétricamente

cada cuatro (4) m en forma cuadrada y de los cuales uno sobresale 0,87 m sobre la superficie del suelo; además, de restos metálicos corroídos. Por las características que presentan los indicios encontrados están vinculados a actividades del subsector hidrocarburos que anteriormente se desarrollaron dentro de este Lote petrolero, en vista que la exploración y explotación petrolera es la actividad económica predominante en la zona.

**Fotografía N° 1.** Se observa indicios de la existencia del pozo como boques o base de concreto utilizados en esta actividad de hidrocarburos.

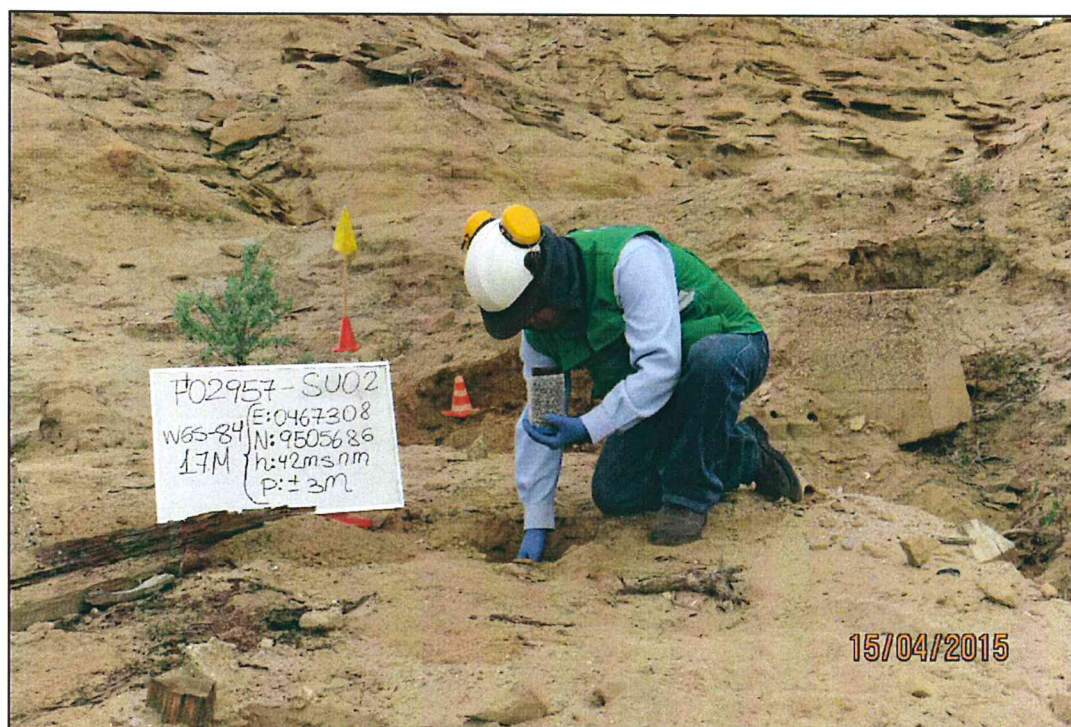
| Matriz | Código del punto de muestreo | Parámetros analizados | Descripción | WGS 84 ZONA 17M | |
|---|---|---|---|---|---|
| Suelo | F02957-SU02 | FH F1 (C <sub>5</sub> -C <sub>10</sub> )<br>FH F1 (C <sub>10</sub> -C <sub>28</sub> )<br>FH F1 (C <sub>28</sub> -C <sub>40</sub> ) | Muestra puntual de suelo tomada a 6 m al sureste de la posible ubicación del pozo y a una profundidad de 0,7 m. | 467308 | 9505686 |

Fotografía N° 4. Toma de muestra de suelo en el punto F02957-SU02, ubicado a 6 m aproximadamente de la posible ubicación del Pozo L\_346.

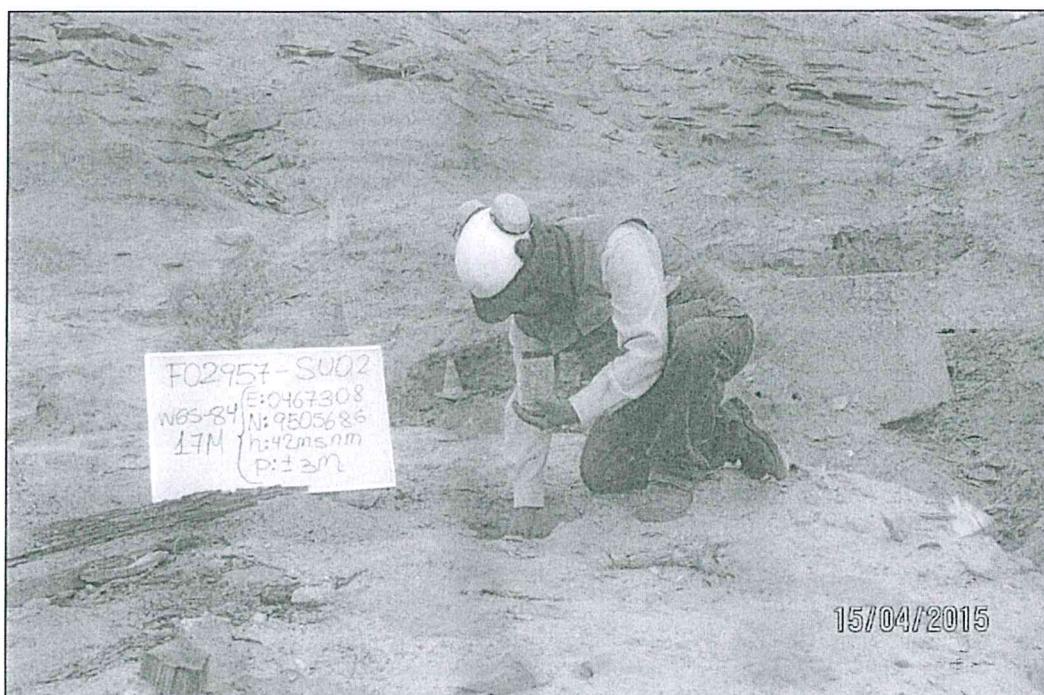
Fotografía N° 2. Toma de muestra de suelo en el punto F02957-SU02, ubicado a 6 m aproximadamente de la posible ubicación del Pozo L\_346.

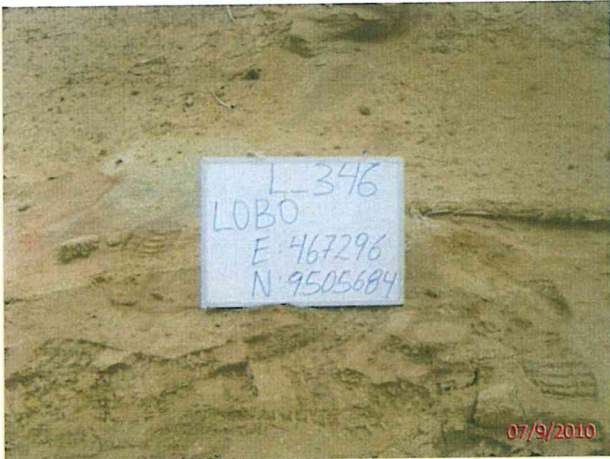
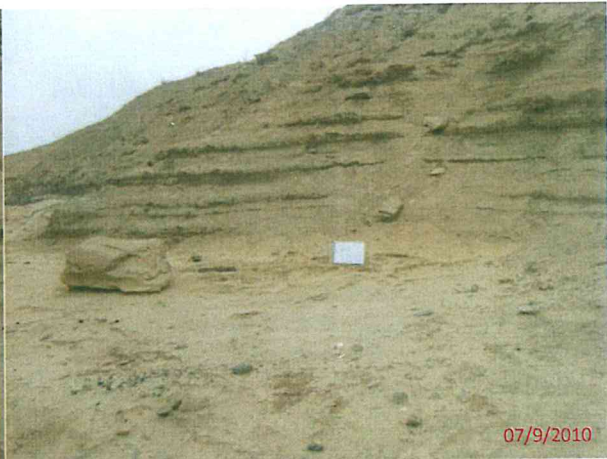
| El pozo L_346 es un pozo no ubicado. No hay acceso, plataforma deteriorada. Se visualiza suelo impregnado con hidrocarburos, base de concreto, restos de fierro y madera. | | | |
| Pozo mal abandonado | | | |
