**INFORME N° 1079 - 2014-OEFA/DE-SDCA**

**ASUNTO** : Identificación de pasivo ambiental del subsector hidrocarburos con código de Ficha OEFA F01768, ubicado en el Lote VII/VI (ex Lote VI), en el distrito de Pariñas de la provincia Talara del departamento de Piura.

**FECHA** : San Isidro, 30 OCT. 2014

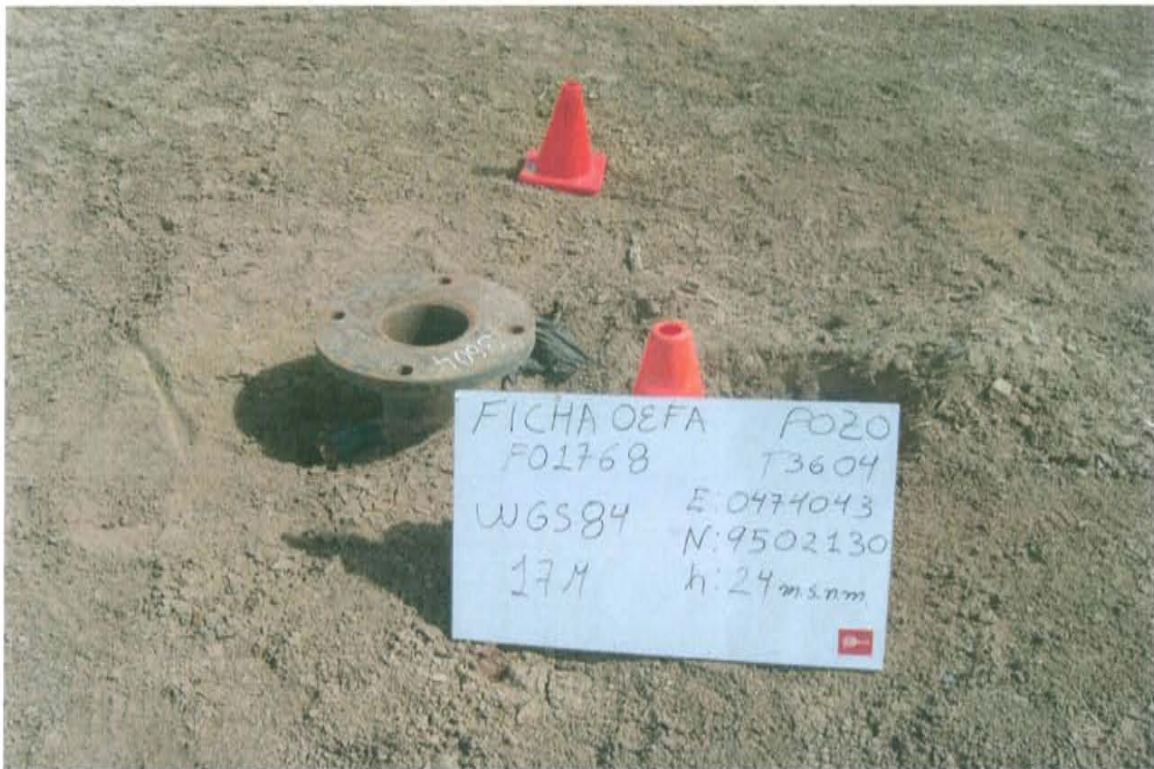
Fotografía N° 01.- Pozo con código PERUPETRO T3604 y código Ficha OEFA F01768, se observa el casing corroído con una tubería lateral unido a una brida sin cabezal o válvula que asegure su hermetismo por lo que se encuentra expuesto al ambiente.

14. Durante la evaluación in situ realizada por el OEFA el 05 de agosto de 2014, se observó un pozo petrolero fuera de producción con casing de aproximadamente 6 plg. de diámetro que se encuentra corroído a 0,2 m aproximadamente sobre la superficie del suelo y unido a una brida de aproximadamente 15 plg. de diámetro. Asimismo, se observó que el pozo no cuenta con cabezal ni con válvulas y/o algún otro accesorio que asegure su hermetismo por lo que se encuentra expuesto al ambiente; además, en el área circundante al pozo, se observó diferencia en la tonalidad de color del suelo debido a la presencia de hidrocarburos pero no se percibieron emisiones gaseosas fugitivas provenientes del pozo (ver anexos 1, 2 y 3).

Pozo petrolero fuera de producción con casing de aproximadamente 6 plg. de diámetro que se encuentra corroído a 0,2 m aproximadamente sobre la superficie del suelo y unido a una brida de aproximadamente 15 plg. de diámetro. Asimismo, se observó que el pozo no cuenta con cabezal ni con válvulas y/o algún otro accesorio que asegure su hermetismo por lo que se encuentra expuesto al ambiente; además, en el área circundante al pozo, se observó diferencia en la tonalidad de color del suelo debido a la presencia de hidrocarburos pero no se percibieron emisiones gaseosas fugitivas provenientes del pozo.

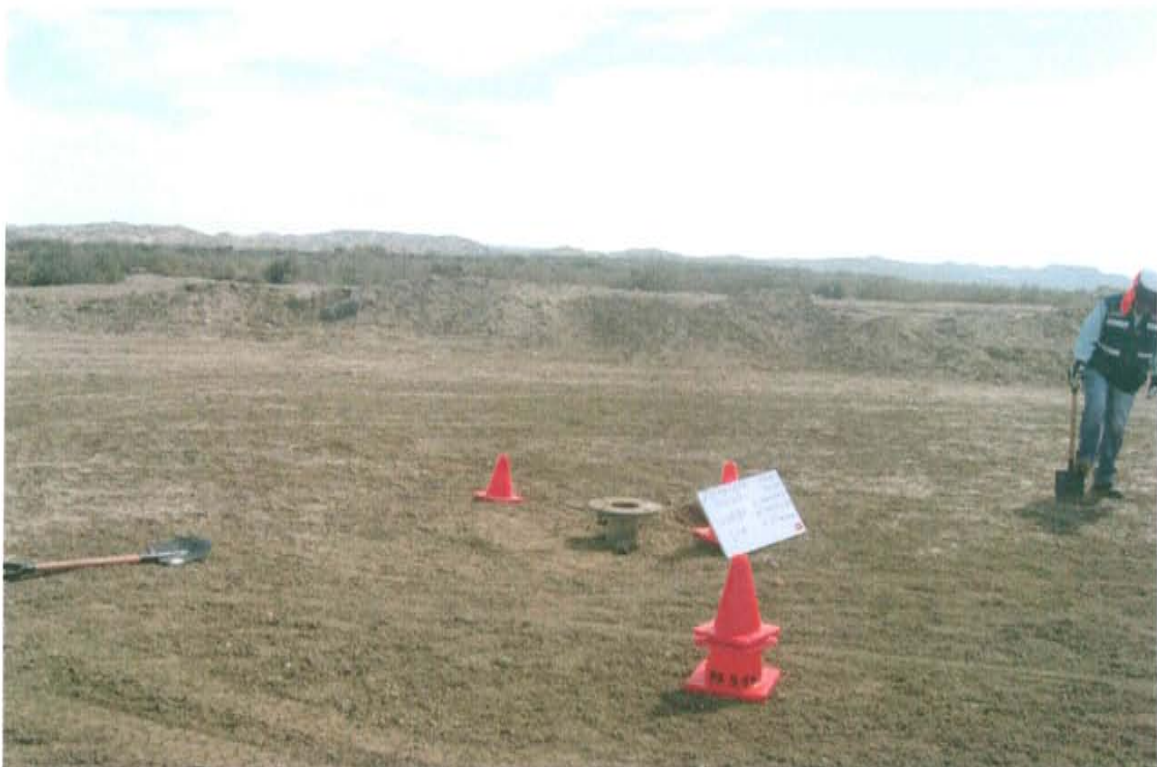
Fotografía N° 02.- Vista panorámica del pozo T3604, se aprecia el terreno habilitado tipo terraplén con acceso vehicular directo con vegetación propia de la zona.

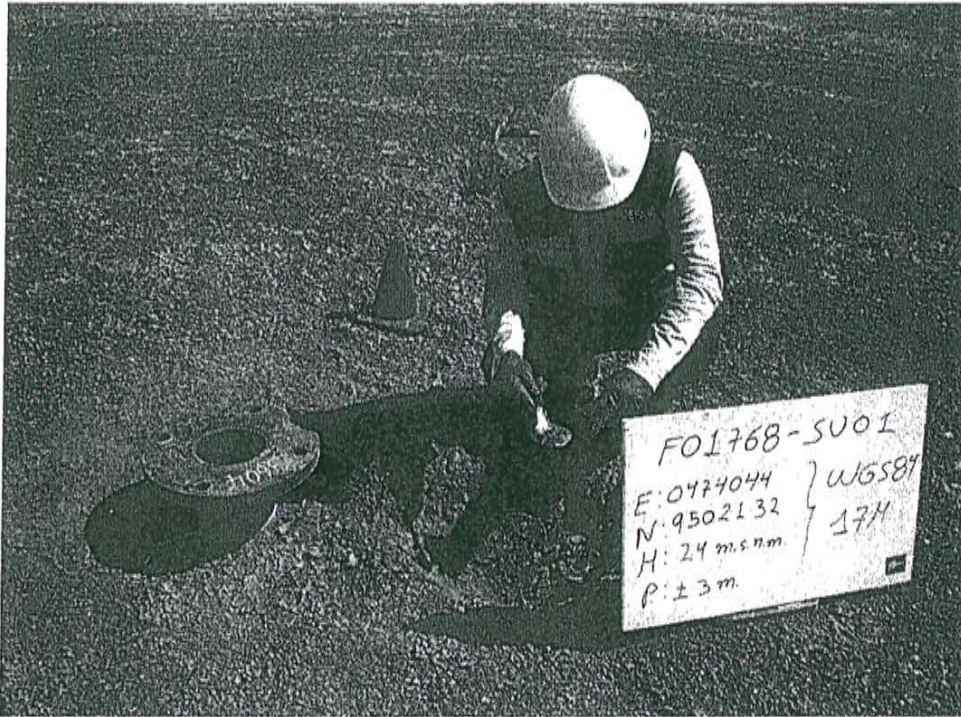
Fotografía N° 1. Toma de muestra de suelo en el punto F01768-SU01, ubicado a 0,5 m aproximadamente del Pozo T3604.

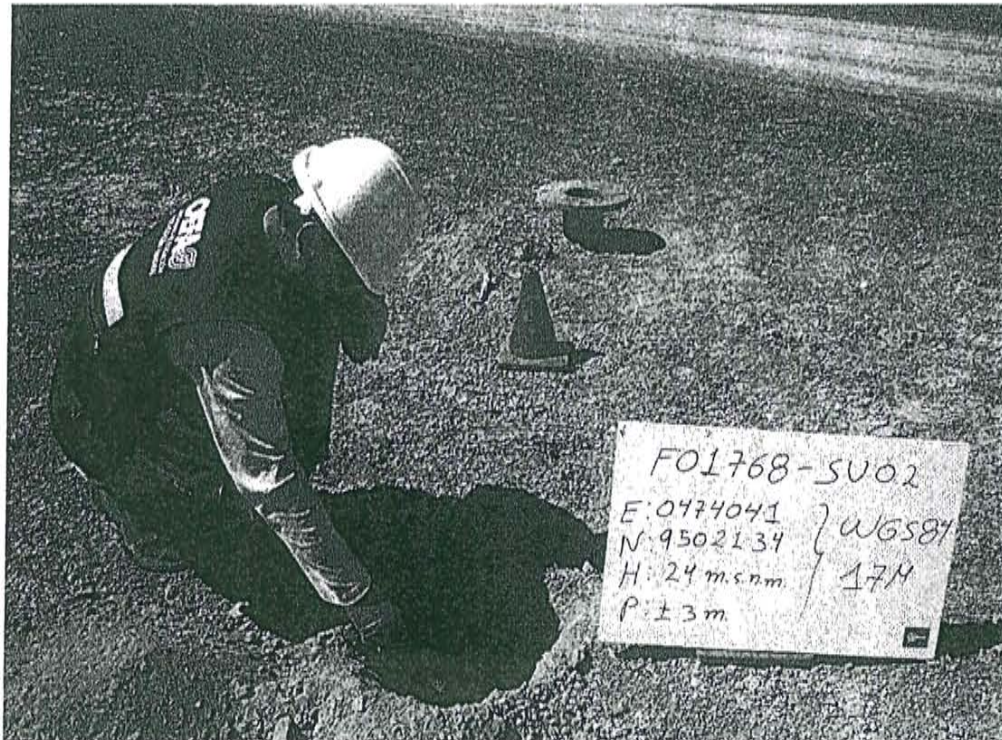
Fotografía N° 2. Toma de muestra de suelo en el punto F01768-SU02, ubicado a 4 m aproximadamente del Pozo T3604.

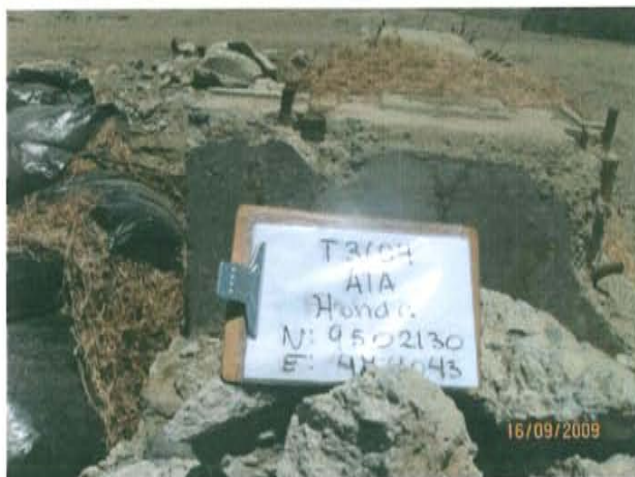
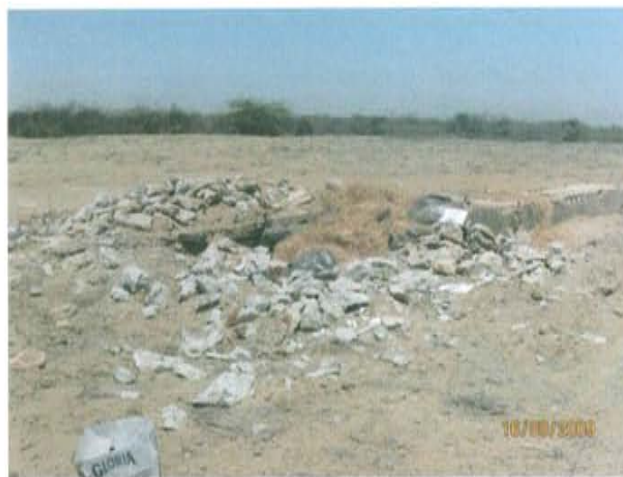
**3. REGISTRO FOTOGRÁFICO**

En la plataforma del pozo ATA T3604 se observó restos de concreto, bolsas plásticas y la base de concreto del pozo, no se observó suelos impregnados con hidrocarburos a nivel de superficie, ni poblaciones cercanas, existen vías de acceso hacia el pozo. Las especies vegetales identificadas fueron Algarrobo, Espino, Zapote, Gramíneas y otras.

Pozo mal abandonado
