Ministerio  
del Ambiente

Organismo de Evaluación y  
Fiscalización Ambiental - OEFA

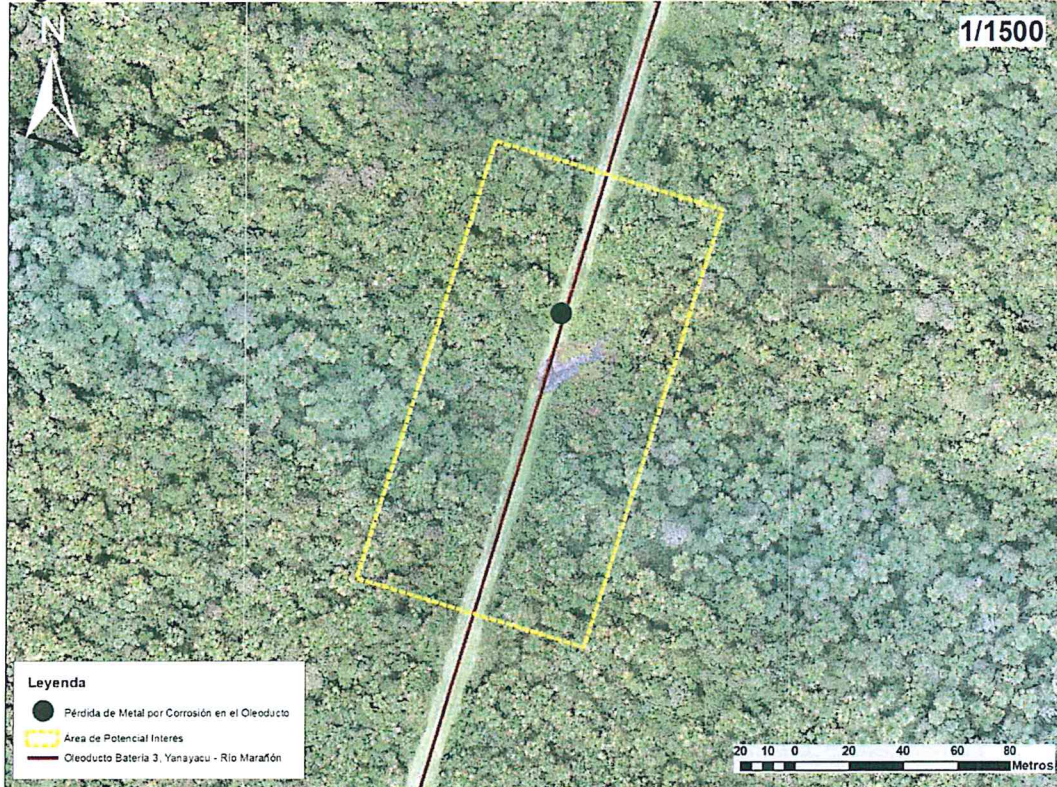
### 3.3.3 Áreas de almacenamiento de sustancias y residuos
