**INFORME N° 16 - 2015-OEFA/DE-SDCA-CIPASH**

**ASUNTO** : Identificación de pasivo ambiental del subsector hidrocarburos  
con código de Ficha OEFA F01230, ubicado en el Lote III, en el  
distrito de La Brea de la provincia Talara del departamento de  
Piura.

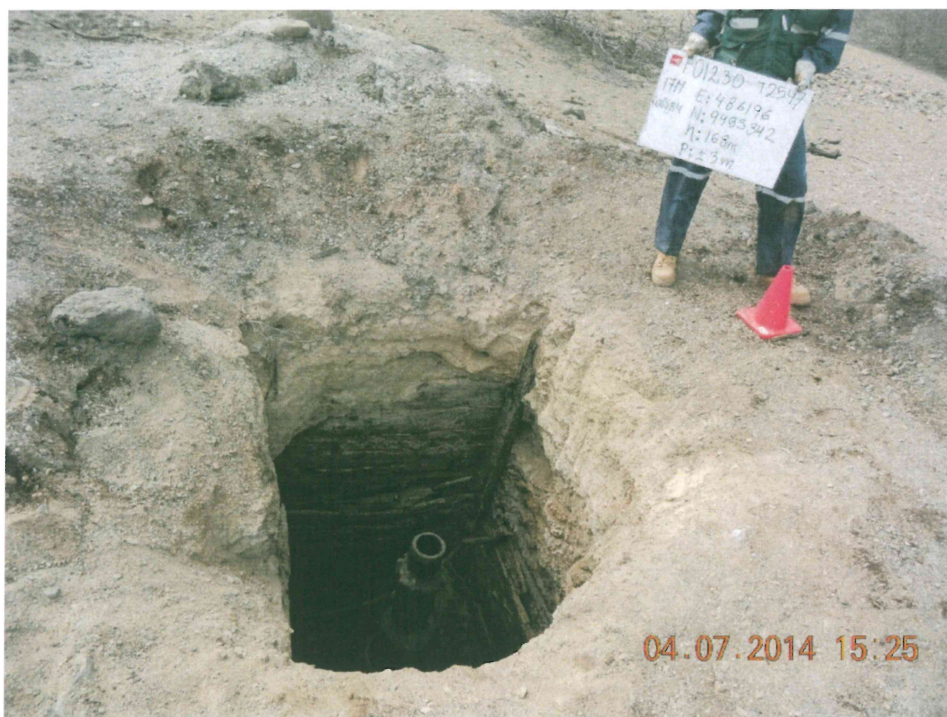
Fotografía N° 2. Coordenadas de ubicación del pozo abierto al ambiente, con casing y cabezal corroídos presentan hidrocarburos en su superficie, ubicados en el interior de un hoyo de 1,8 m x 1,4 m x 2,3 m de profundidad.

15. Durante la evaluación in situ realizada por el OEFA el 04 de julio de 2014, se observó un pozo abierto al ambiente con casing cortado a la mitad y sin accesorios que aseguren su hermetismo. Se observó un casing superficial de 12 plg de diámetro, unido a una brida de 14 plg de diámetro y esta a su vez unida a un cabezal de 5 plg de diámetro, los cuales en conjunto se encontraban corroidos, presentaban hidrocarburos en su superficie y sobresalían 1,35 m del interior de un hoyo de sección rectangular de 1,8 m x 1,4 m x 2,3 m de profundidad. Aproximadamente a 0,35 m altura desde el interior del hoyo se observó que el casing de producción ha sido cortado para la extracción ilegal de hidrocarburos debido a la presencia de suelo y residuos con hidrocarburos dentro y a los alrededores del hoyo. Las paredes internas del hoyo se encontraban cubiertas por tablas de madera carcomida y con presencia de hidrocarburos. Se percibieron emisiones gaseosas con olores característicos a hidrocarburos y no se observó afloramiento superficial (ver anexos 1, 2 y 3).

16. Cabe señalar que de la revisión de la información proporcionada por OSINERGMIN (ver anexo 8) y lo observado durante la evaluación in situ (ver anexo 1), se puede afirmar que el hoyo fue excavado aún mas hasta tener una profundidad de 2,3 m y abierto hasta tener una sección rectangular de 1,8 m x 1,4 m.

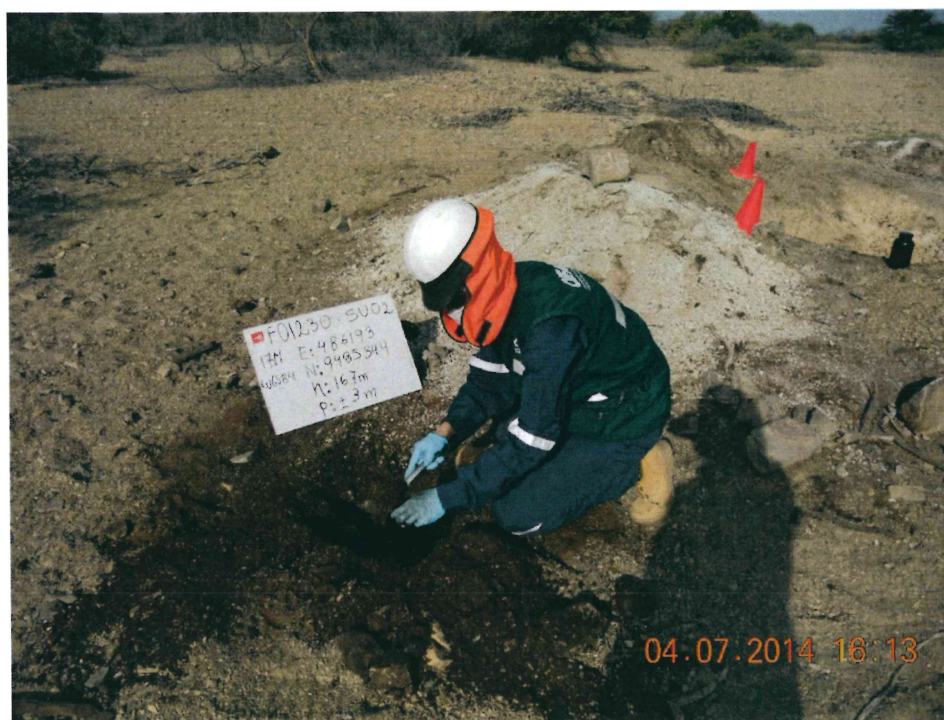
Fotografía N° 3. Muestreo de suelo en el punto F01230-SU02.

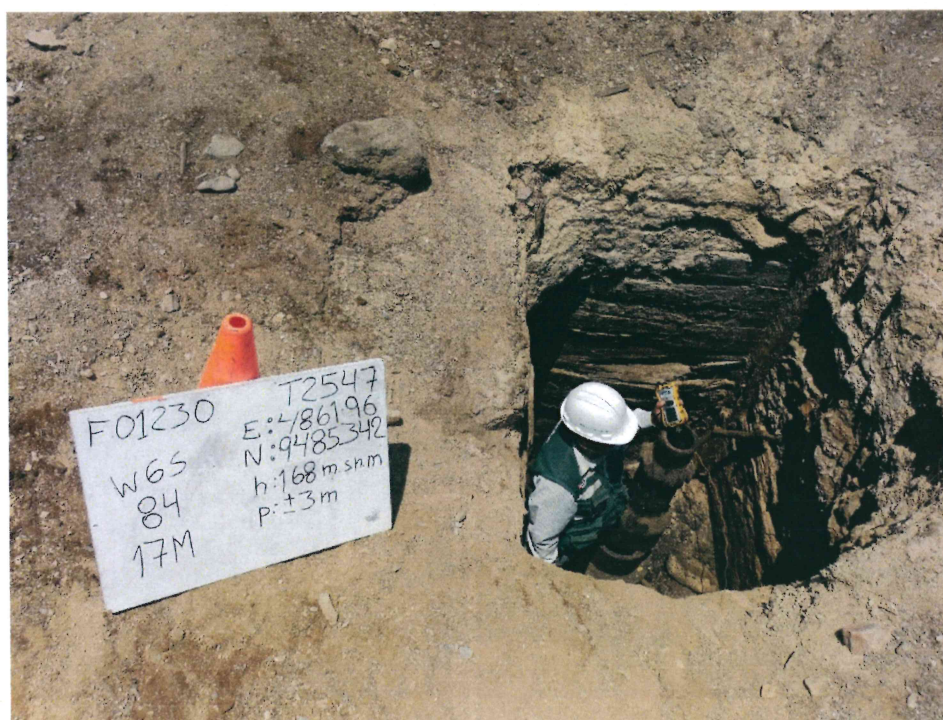
Fotografía N° 4. Medición de emisiones gaseosas fugitivas.

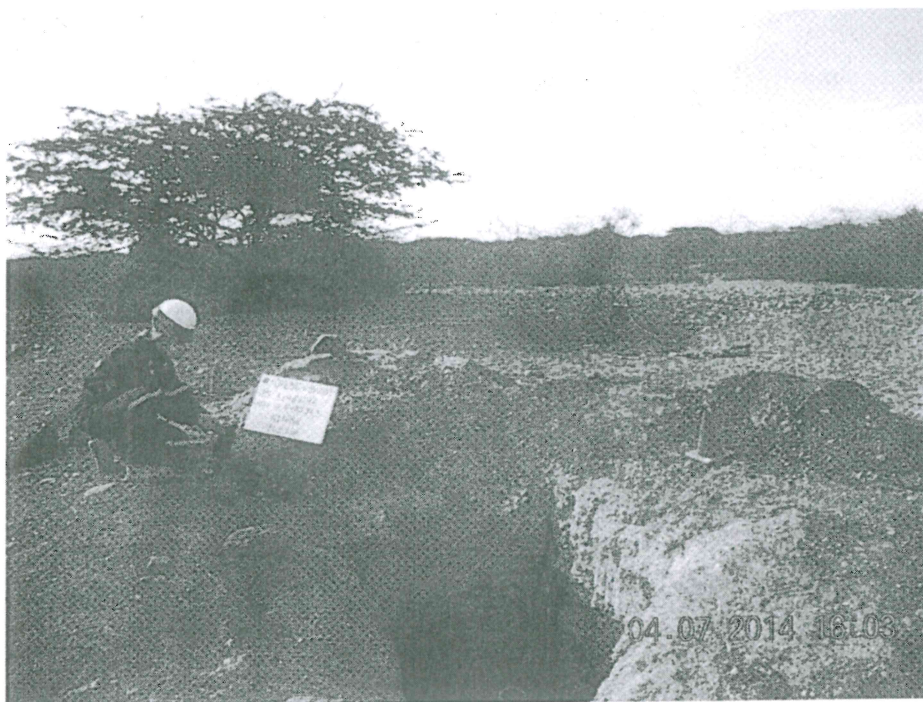
Fotografía N° 1. Toma de muestra de suelo en el punto F01230-SU01, ubicado a 2,3 m aproximadamente del Pozo T2547.

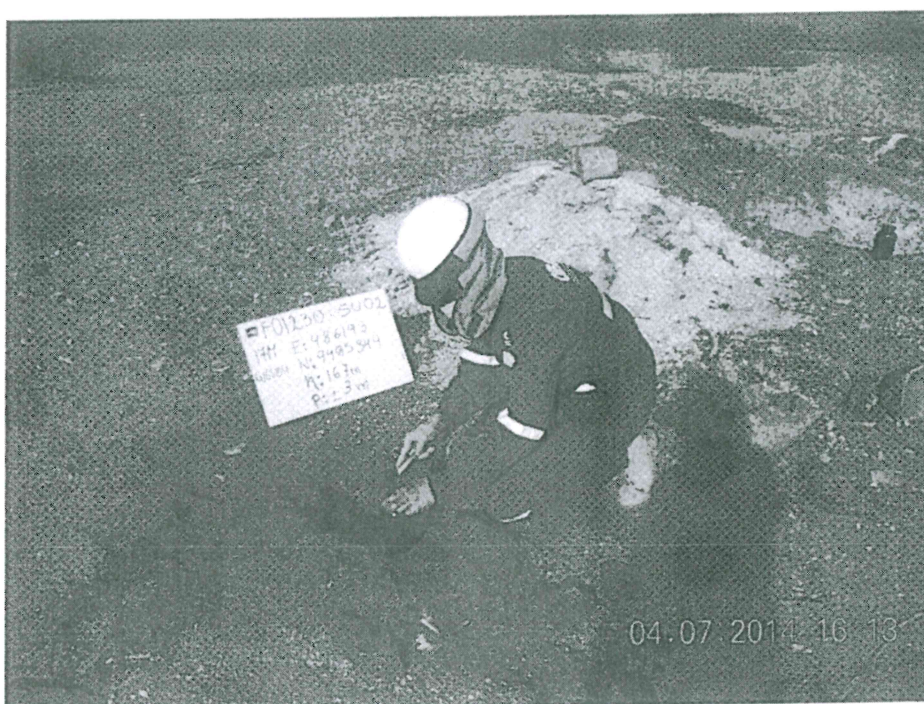
Fotografía N° 2. Toma de muestra de suelo en el punto F01230-SU02, ubicado a 5,7 m aproximadamente del Pozo T2547.

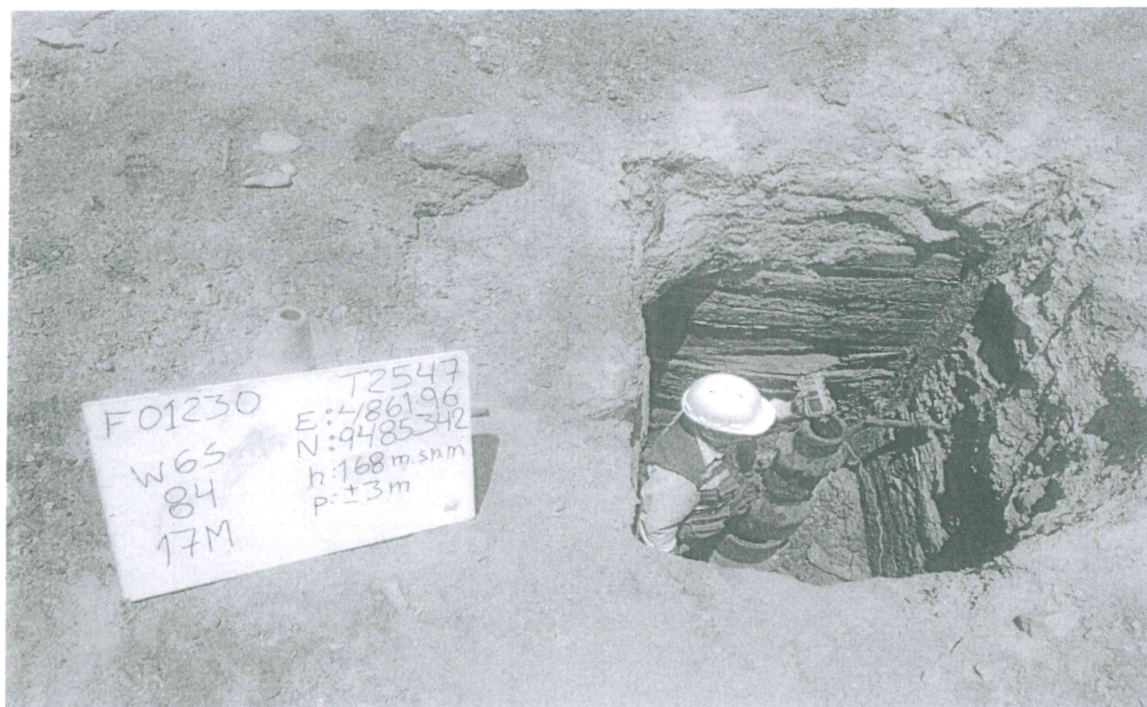
Fotografía N° 1. Medición en el punto F01230-EM01, ubicado en la boca del pozo.

28. Los resultados obtenidos en boca de pozo (F01230-EM01) muestran la presencia de COVs y que el Límite Inferior de Explosividad (LEL) alcanza valores de 100%, evidenciando que las emisiones gaseosas fugitivas provenientes del pozo están compuestas por una mezcla de gases con características muy inflamables; las emisiones gaseosas fugitivas provenientes de este pozo podrían estar generando un aporte de metano al ambiente contribuyendo así con el efecto invernadero. Las concentraciones de H<sub>2</sub>S, no son consideradas relevantes en esta composición de gases pues su concentración fue mínima.

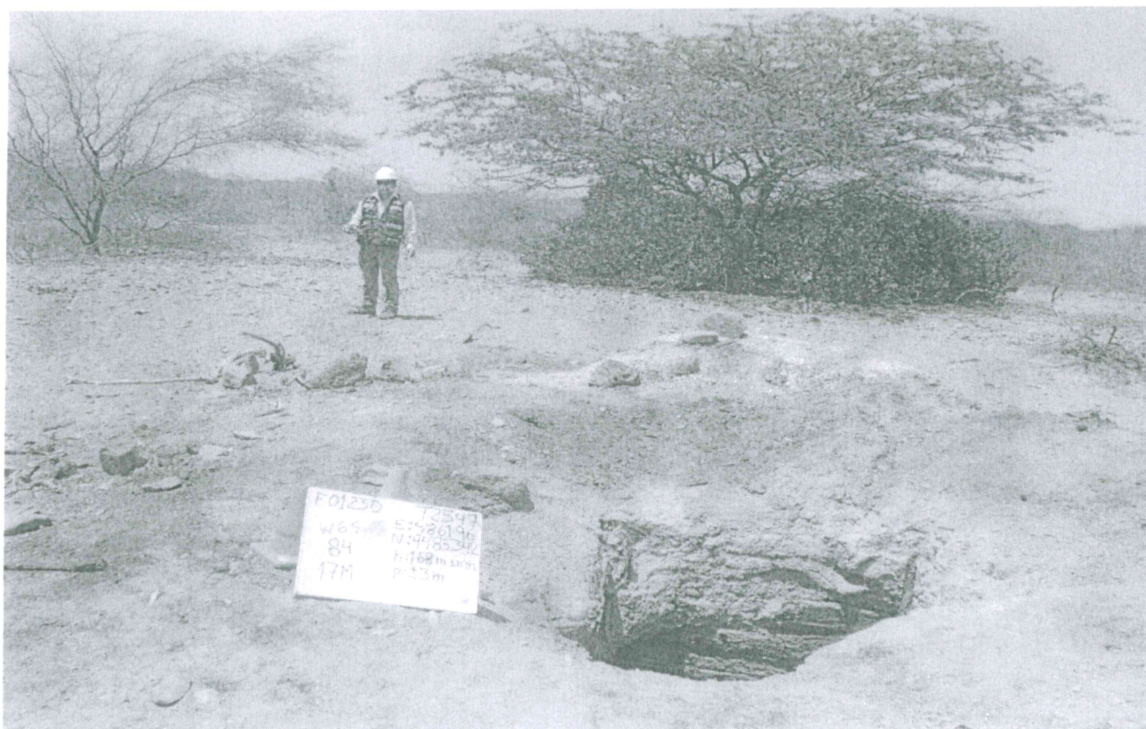
Fotografía N° 2. Mediciones en F01230-VA01, recorrido en el área circundante alrededor del pozo.

29. Los resultados de Límite Inferior de Explosividad (LEL) obtenidos en los alrededores a la ubicación del pozo (F01230-VA01) muestran que no son significativos en comparación con las mediciones obtenidas en la fuente de emisión. Se puede observar que las concentraciones de COVs disminuyen en los alrededores del pozo al estar alejándose de boca de pozo.

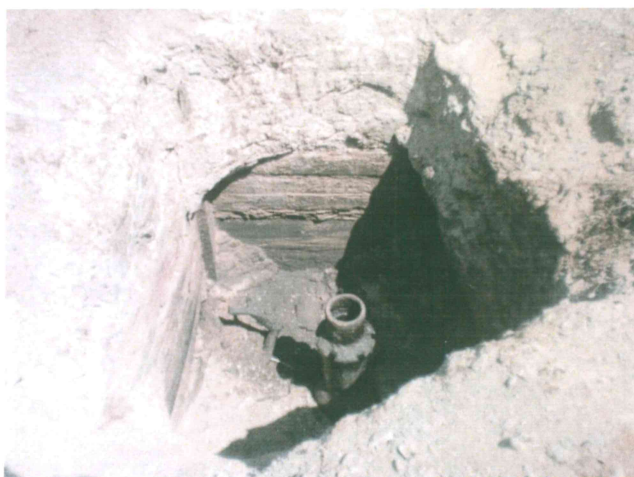
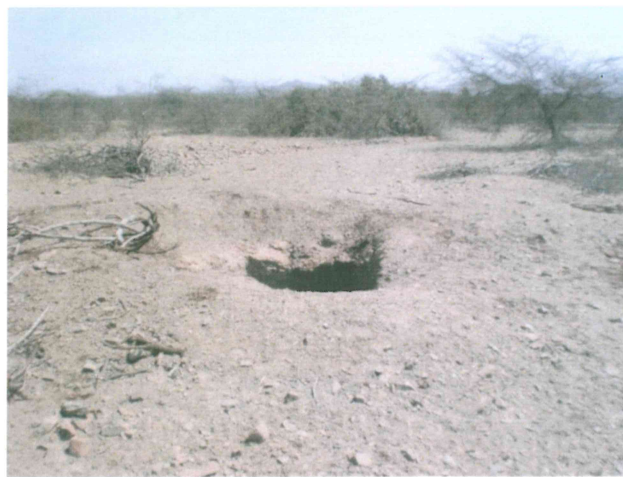
**3. REGISTRO FOTOGRÁFICO**

En la plataforma del pozo ATA 2547 se observó suelos impregnados con hidrocarburos, restos de madera, no se observaron poblaciones cercanas, no existen vías de acceso al pozo. Las especies vegetales de la zona son: Espino, Gramíneas y Zapote, entre otras.

Pozo mal abandonado
