**INFORME N° 10 - 2014-OEFA/DE-SDCA-CIPASH**

**ASUNTO** : Identificación de pasivo ambiental del subsector hidrocarburos con código de Ficha OEFA F02090, ubicado en el Lote VII/VI (ex Lote VII), en el distrito de Pariñas de la provincia Talara del departamento de Piura.

### III. IDENTIFICACIÓN DE PASIVO AMBIENTAL DEL SUBSECTOR HIDROCARBUROS CON CÓDIGO DE FICHA OEFA F02090

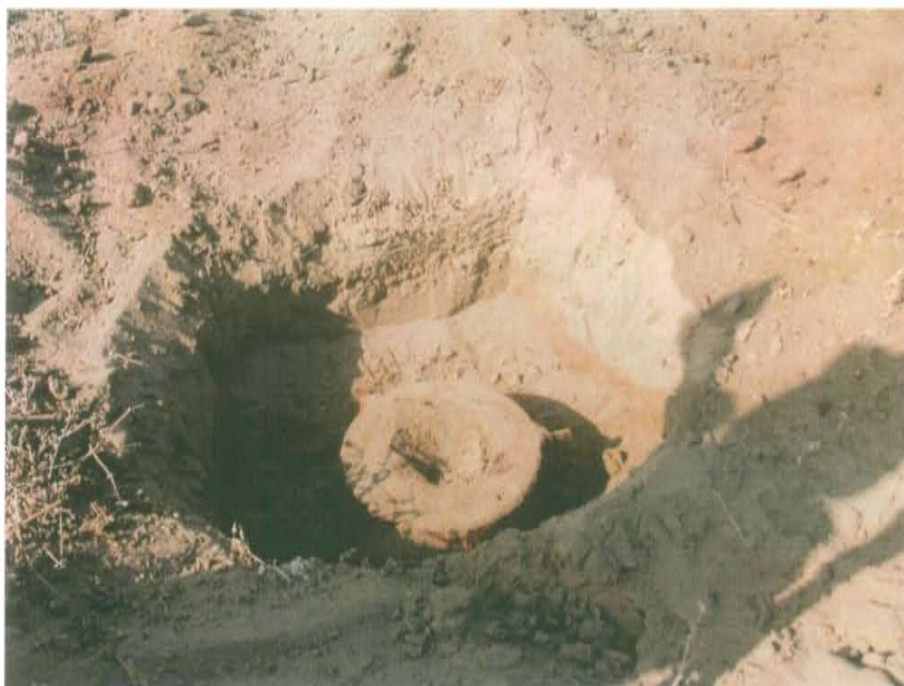
Fotografía N° 1. Pozo T2514 presenta casing corroído, con brida de 35 pulgadas, sin cabezal y con orificio de reducción de 7 pulgadas arenado.

14. Durante la evaluación in situ realizada por el OEFA el 8 de setiembre del 2014, se observó un pozo inactivo, que no se encontró cercado ni señalizado, ubicado en la parte central sobre un terraplén antiguo al pie de un pequeño montículo de tierra. Luego de una excavación de 0,38m se observa el casing corroído que cuenta con brida de 35 pulgadas, con un orificio de reducción concéntrico de 7 pulgadas con el interior cubierto de arena,

sin elementos de cierre que garanticen su hermetismo. No se percibió emisiones gaseosas ni se observó afloramiento de fluidos provenientes del pozo sin embargo se observa debajo de los montículos suelos con hidrocarburos así como restos de madera (ver anexos 1, 2 y 3).

16. En ese sentido, de la revisión de los antecedentes, de la evaluación in situ y en gabinete se considera que el pozo se encuentra mal abandonado, toda vez que no se encuentra herméticamente cerrado ni en condiciones seguras para el abandono; además por tratarse de un pozo APA debe contar con un último tapón de cemento desde los doscientos (200) metros de profundidad hasta la superficie como señala el Artículo 200 ° del Decreto Supremo N° 032-2004-EM - Reglamento de las Actividades de Exploración y Explotación de Hidrocarburos<sup>6</sup>. Asimismo, no cuenta con varilla de acero de dos (2) metros de altura con el número del pozo conforme se establece en el Artículo 203 ° del Decreto Supremo N° 032-2004-EM - Reglamento de las Actividades de Exploración y Explotación de Hidrocarburos<sup>7</sup>. Además de presentar suelo contaminado con hidrocarburos en el área circundante al pozo.

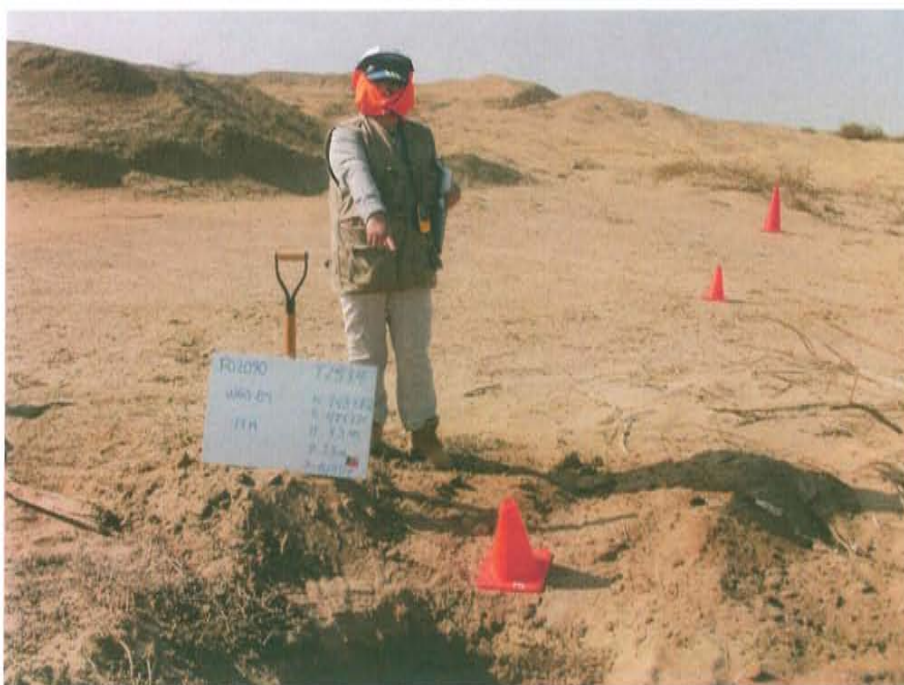
Fotografía N° 2. El pozo T 2514 se ubica en la parte central de un terraplén antiguo al pie de un pequeño montículo de arena con suelos impregnados.

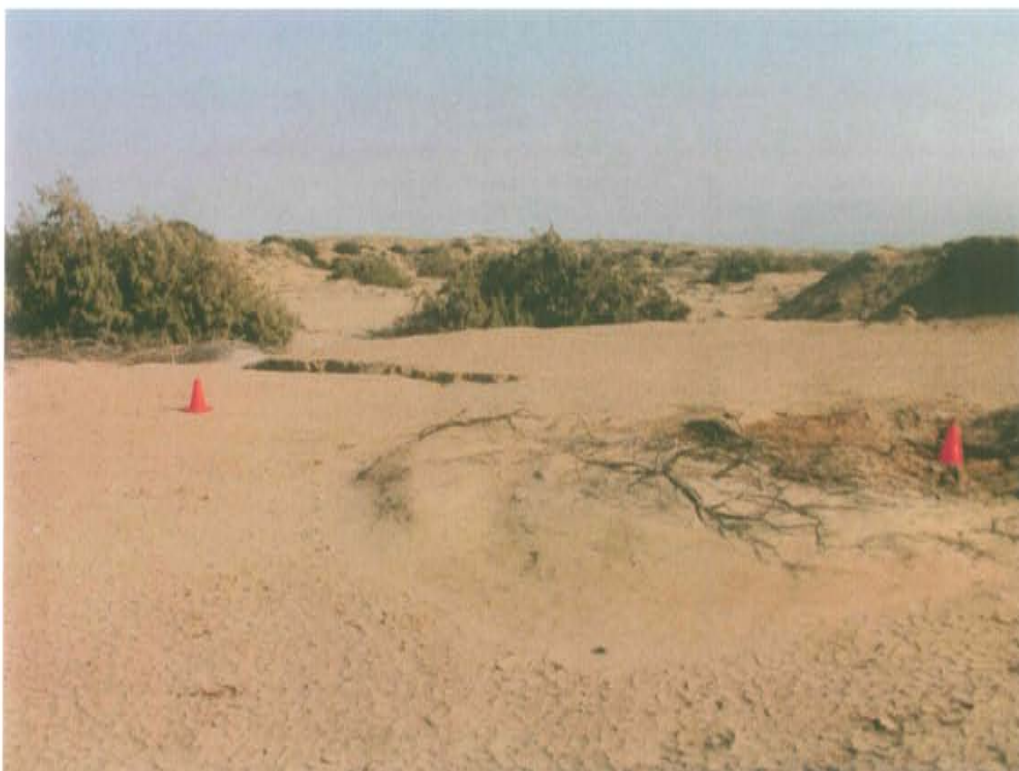
Fotografía N° 3. El terraplén presenta procesos erosivos y la vegetación típica se encuentra fuera del terraplén.

12. De acuerdo al Estudio de Impacto Ambiental (EIA) para el proyecto de "Perforación de 3 022 pozos de desarrollo y Prospección Sísmica 2D de 59 km", aprobado por Resolución Directoral N° 203-2012-MEM/AAE, el área evaluada presenta un clima muy seco tropical dentro de la zona de vida de desierto superárido tropical con escasa precipitación.
13. El pozo se ubica en una planicie ligeramente ondulada con pendiente del 4 al 8% al pie de una colina que presenta cárcavas y arrolladas, el suelo se encuentra cubierto por pequeñas dunas monticulares de arena eólica. La vegetación en el área es escasa compuesta por especies herbáceas estacionales y por una formación de arbustos del bosque seco. Existe vía de acceso que comunica con el pozo sobre un terraplén antiguo que está sufriendo proceso de erosión pluvial lateral.

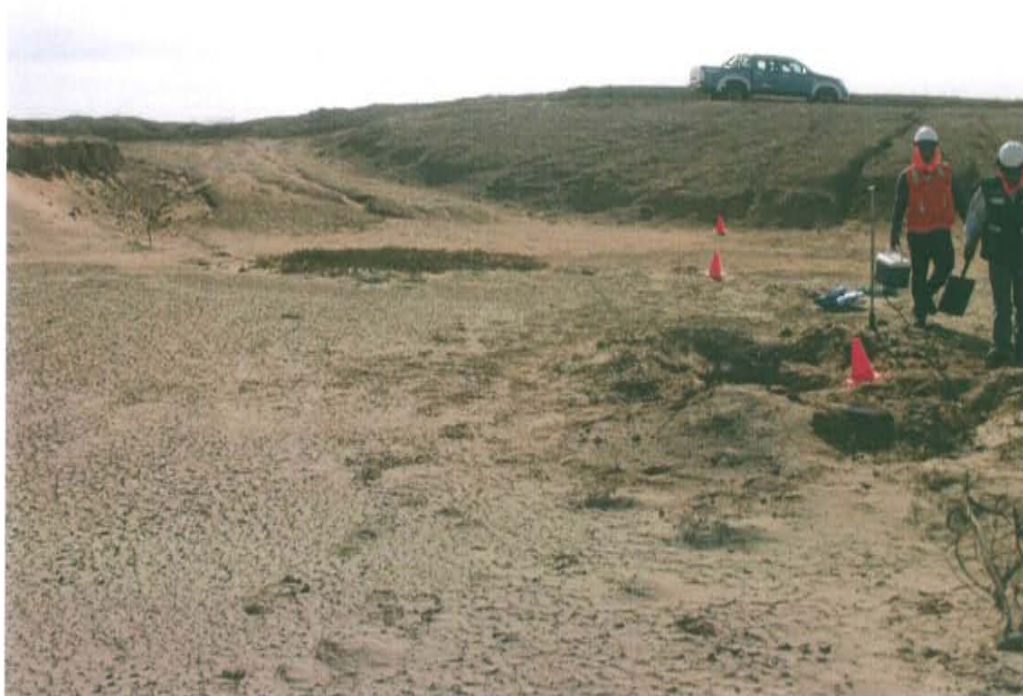
Fotografía N° 4. Existe una vía antigua que comunica con el pozo, sin embargo se encuentra erosionado.

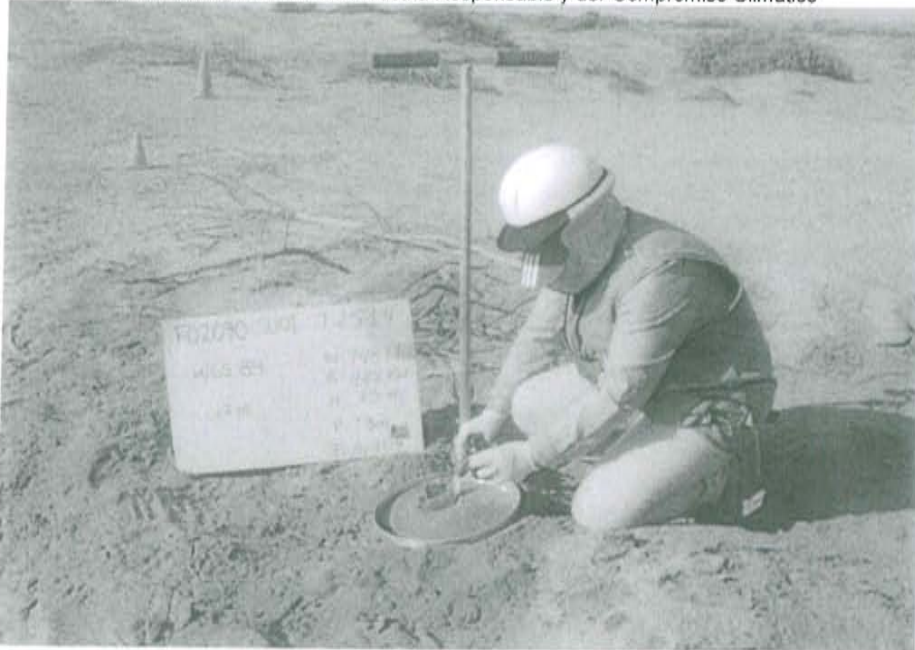
Fotografía N° 1. Toma de muestra de suelo en el punto F02090-SU01, ubicado a 1.5 m aproximadamente del Pozo T2514.

17. Producto del recorrido y exploración del área circundante al pozo, se ubicaron dos (2) puntos para la recolección de igual número de muestras puntuales de suelo para su correspondiente análisis en un laboratorio acreditado por INDECOPI. Para la toma de muestra se siguieron los criterios establecidos en la Guía para Muestreo de Suelos en el marco del Decreto Supremo N° 002-2013-MINAM, Estándares de Calidad Ambiental (ECA) para suelo, aprobado con Resolución Ministerial N° 085-2014-MINAM.
  18. La descripción y ubicación de los puntos de muestreo de suelo; así como, los parámetros analizados en laboratorio se detallan en la Tabla 1 (ver anexo 4).

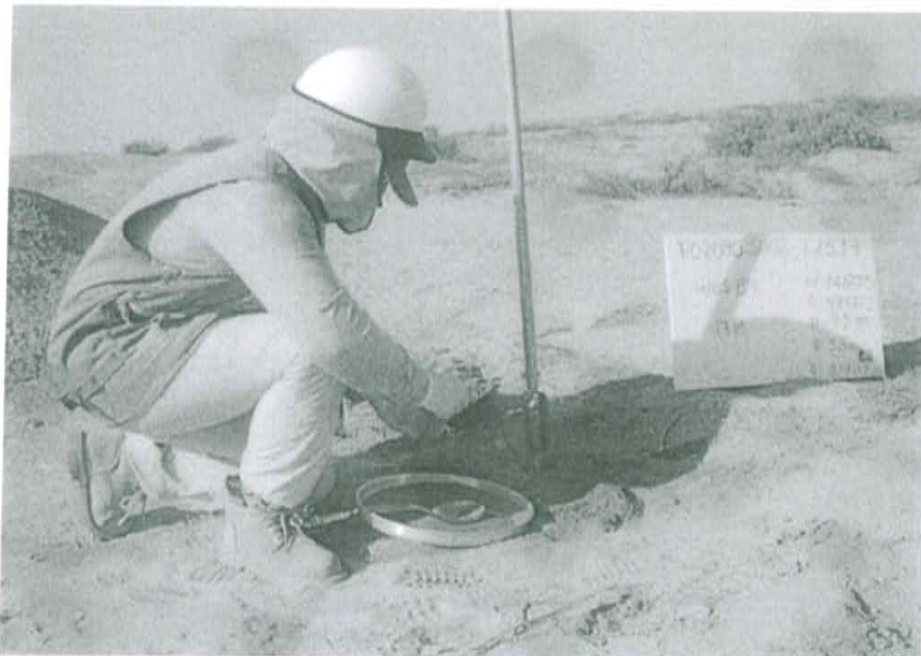
Fotografía N° 2. Toma de muestra de suelo en el punto F02090-SU02, ubicado a 11 m aproximadamente del Pozo T2514.

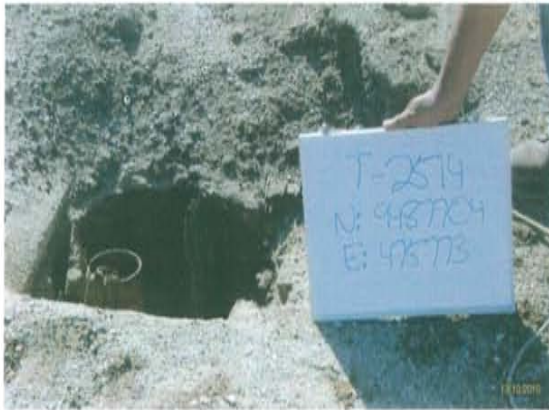
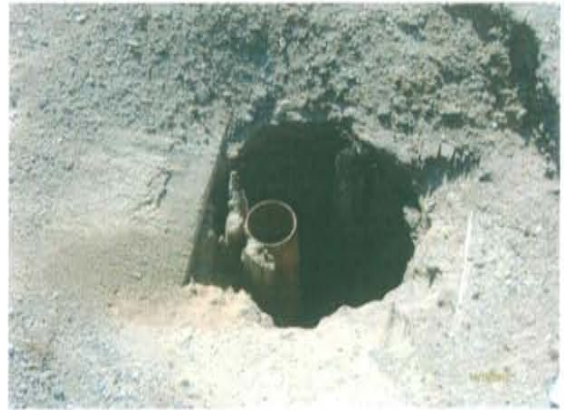
**3. REGISTRO FOTOGRÁFICO**

Pozo APA, cantina destruida con restos de madera, sin acceso vehicular y vegetación seca en la zona.

Inadecuado Abandono de Pozo
