## INFORME N° 00141-2025-OEFA/DEAM-SSIM

**ASUNTO** : Informe de evaluación ambiental para la identificación del sitio impactado por actividades de hidrocarburos con código S0543, ubicado en el Lote 192, microcuenca PAS-16, en el ámbito de la cuenca del río Pastaza, distrito Andoas, provincia Datem del Maraón y departamento Loreto.

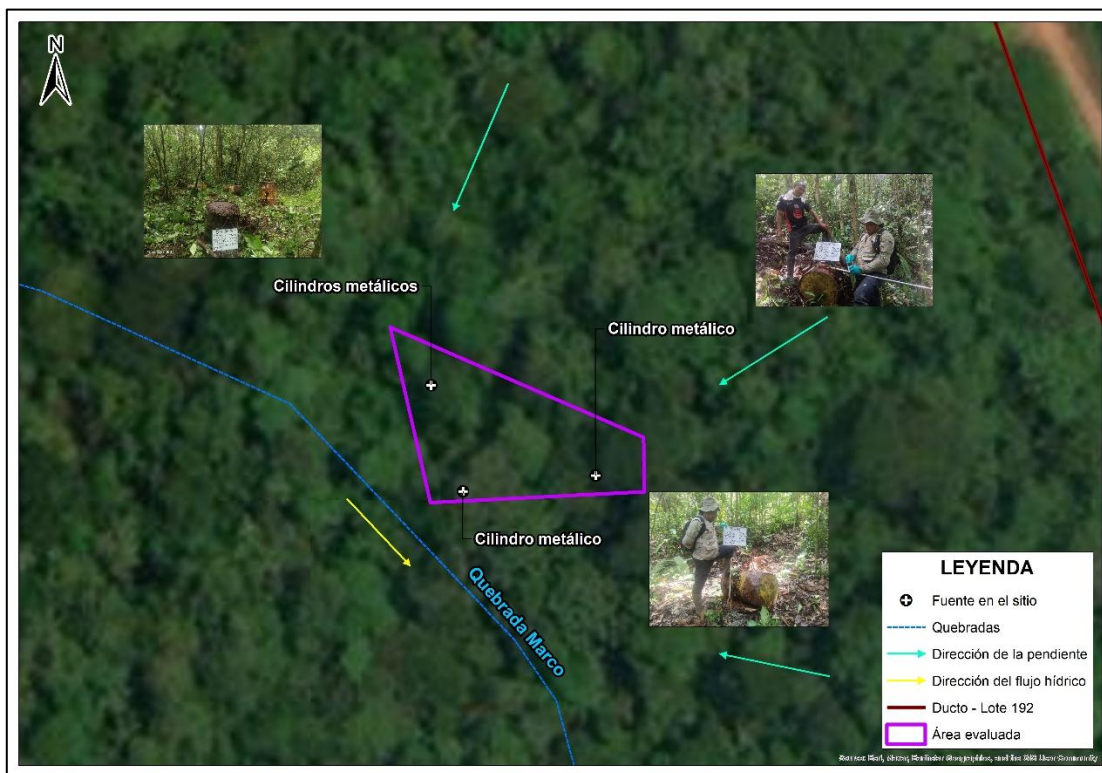
Figura 3.2. Posibles fuentes de contaminación en el sitio S0543

Posibles fuentes de contaminación (residuos sólidos)	Coordenadas UTM WGS84 – Zona 18M		Producto asociado	Estado	Sector del sitio	Observaciones
	Este (m)	Norte (m)				
Cilindros metálicos	332140 332146 332171	9705702 9705682 9705685	Se desconoce	Deteriorados, en proceso de oxidación y corrosión	En el sector noroeste, suroeste y sureste del sitio	Se observaron cilindros metálicos, los cuales se encontraban semienterrados y dispersos sobre el suelo <sup>(a)</sup> en las siguientes ubicaciones: - 4 cilindros metálicos (uno semienterrado con contenido y tres vacíos sobre la superficie del suelo) en el punto de muestreo S0543-SU-005, ocupando un área aproximada de 20,4 m <sup>2</sup> . Se observó que uno de ellos (cilindro semienterrado) contiene un líquido viscoso negro en su interior con olor y color a hidrocarburos.

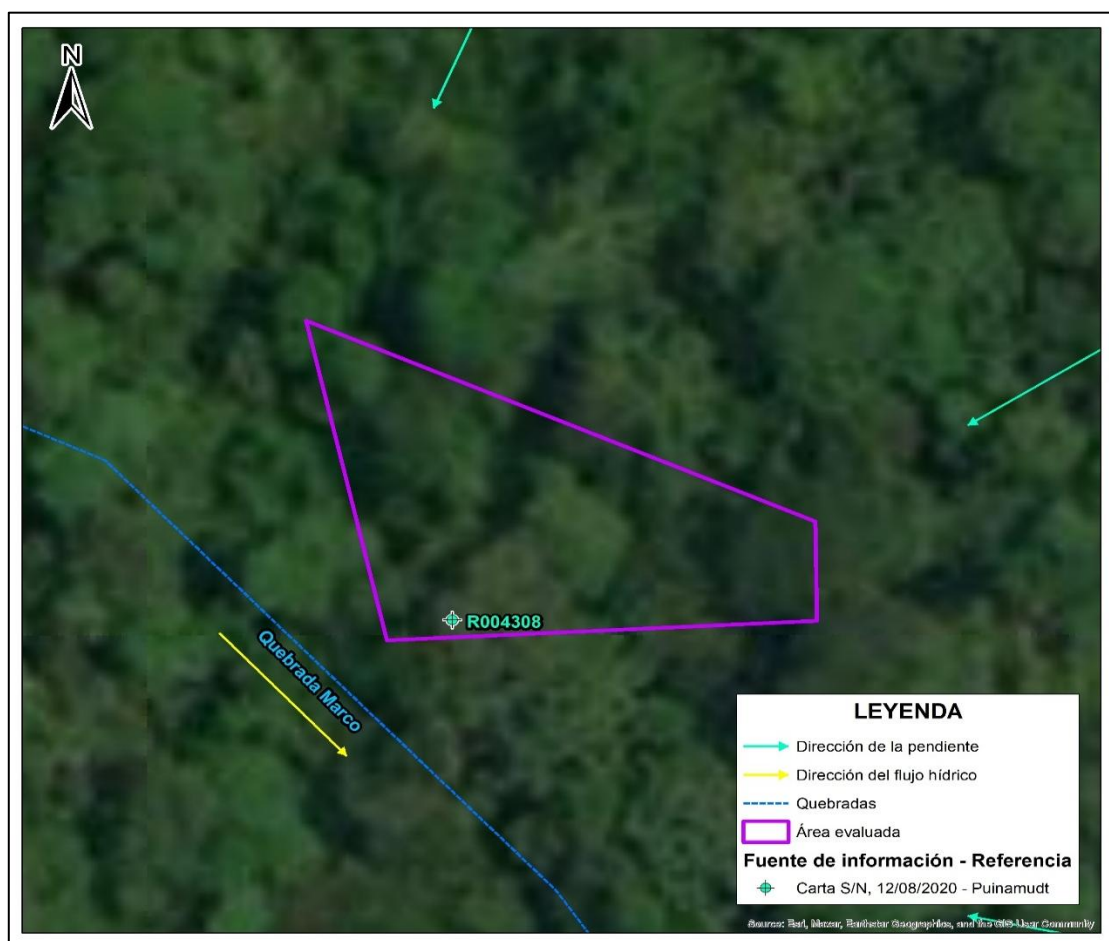
**Figura 4.1.** Información asociada al sitio S0543

Nº	Código Referencia	Coordenadas UTM WGS84 – Zona 18M		Descripción	Fuente
		Este (m)	Norte (m)		
1	R004308	332146	9705682	«Site: back part of Bateria Capahuari Norte, 500 m from wells 10 and 12. Metal pipes abandoned in the forest» («Sitio: Parte trasera de Bateria Capahuari Norte, a 500 m de los pozos 10 y 12. Tuberías metálicas abandonadas en el bosque»)	Carta S/N de Puinamudt del 12/08/2020

En la siguiente figura se muestra la ubicación espacial de la referencia asociada al sitio S0543.

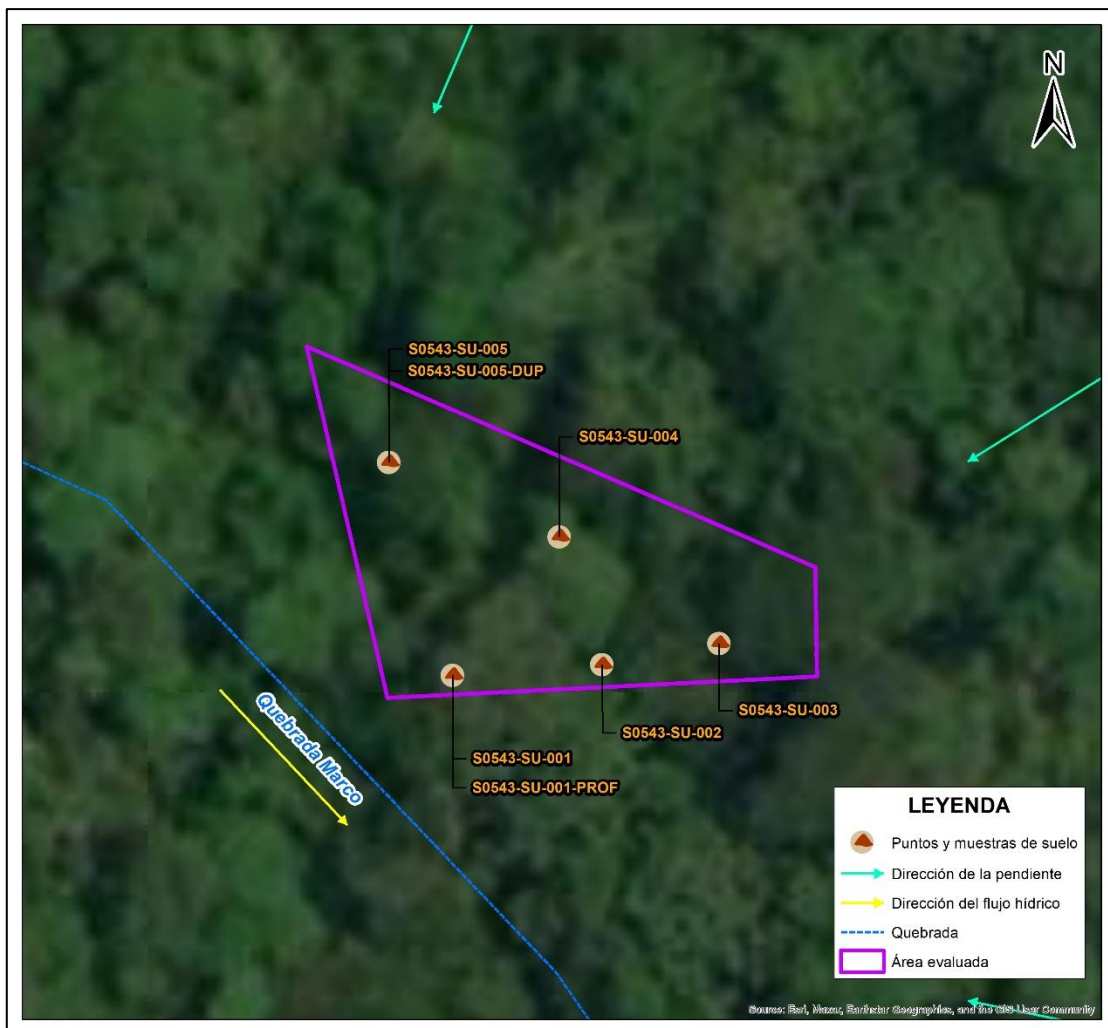
**Figura 7.2.** Ubicación de los puntos de muestreo y muestras de suelo en el sitio S0543

La distribución de las muestras se presenta en la Figura 7.2 y Anexo A.2.

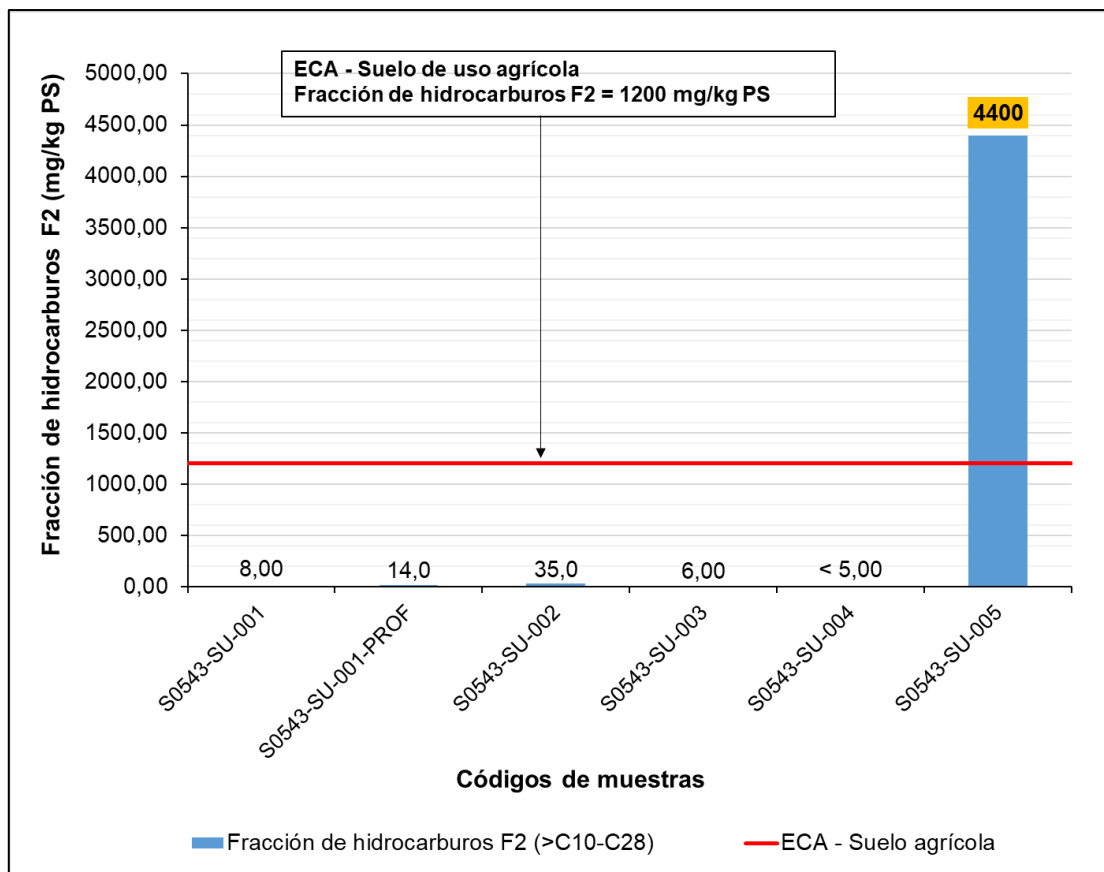
**Figura 8.1.** Resultados de fracción de hidrocarburos F2 de las muestras de suelo en el sitio S0543

En la Figura 8.1 se presentan las concentraciones de fracción de hidrocarburos F2 en las muestras de suelo tomadas en el sitio S0543; de las 6 muestras tomadas, 1 muestra con código S0543-SU-005 (tomada a una profundidad de 0,00 – 0,40 m) supera los ECA para Suelo, uso agrícola, para este parámetro.

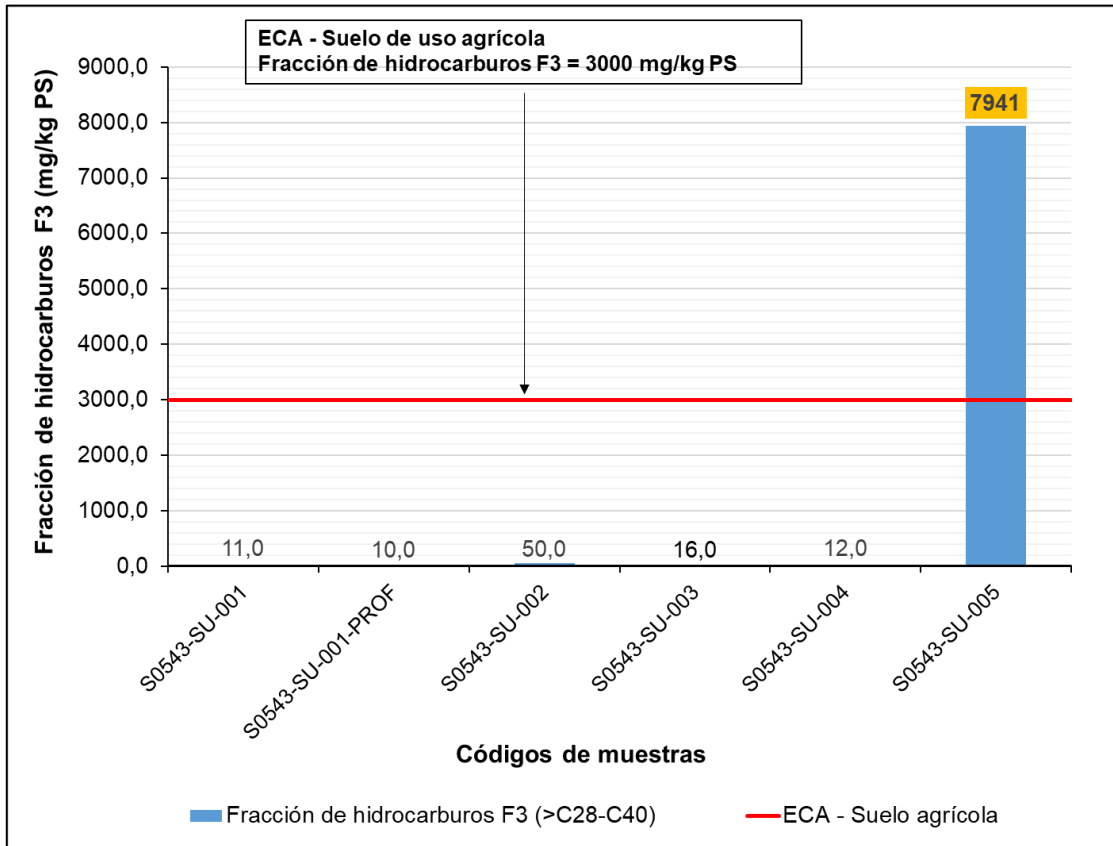
**Figura 8.3.** Resultados de fracción de hidrocarburos F3 de las muestras de suelo en el sitio S0543

En la Figura 8.3 se presentan las concentraciones de fracción de hidrocarburos F3 en las muestras de suelo tomadas en el sitio S0543; de las 6 muestras tomadas, 1 muestra con código S0543-SU-005 (tomada a una profundidad de 0,00 – 0,40 m) supera los ECA para Suelo, uso agrícola, para este parámetro.

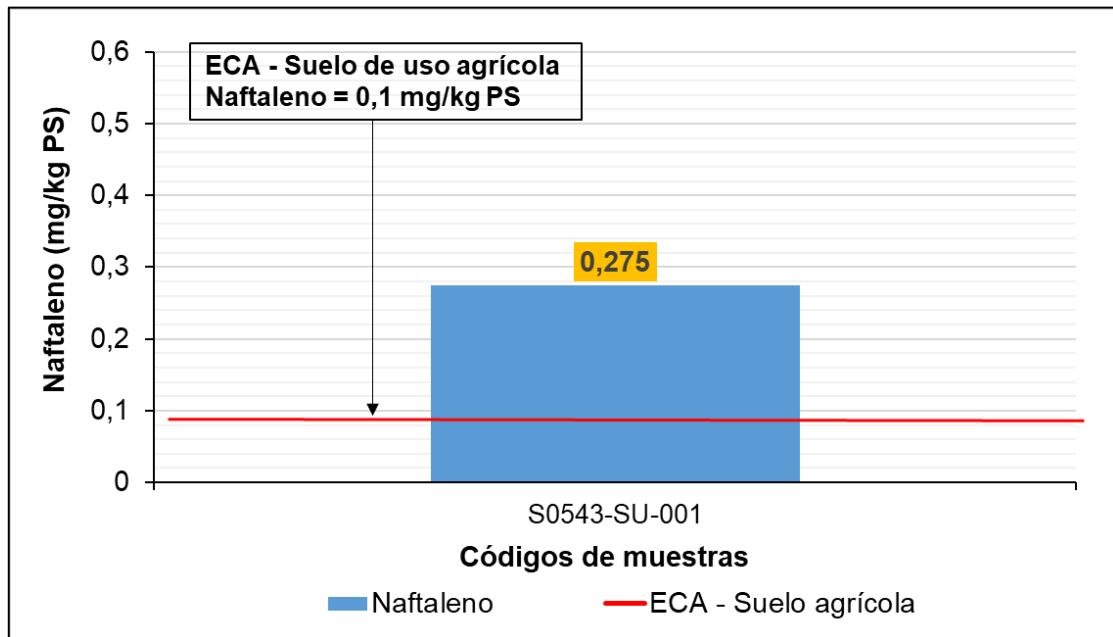
**Figura 8.5.** Resultados de naftaleno de las muestras de suelo en el sitio S0543

En la Figura 8.5 se presentan las concentraciones de naftaleno en las muestras de suelo tomadas en el sitio S0543; de las 6 muestras tomadas, 1 muestra con código S0543-SU-005 (tomada a una profundidad de 0,00 – 0,40 m) supera los ECA para Suelo, uso agrícola, para este parámetro.

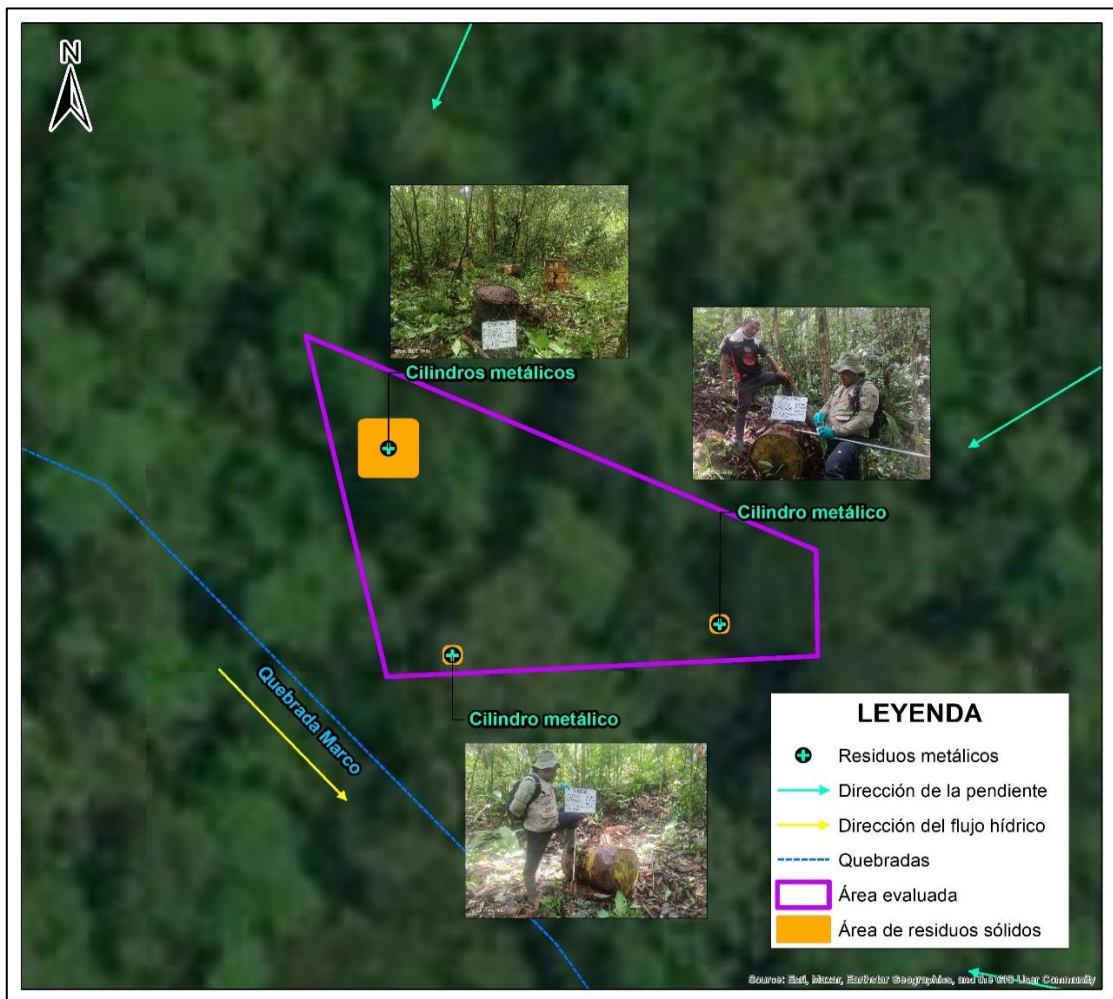
**Figura 8.8.** Residuos sólidos en el sitio S0543

Residuos sólidos	Coordenadas UTM, WGS 84 – Zona 18M		Observación adicional
	Este (m)	Norte (m)	
Residuos sólidos industriales metálicos (Cilindros metálicos)	332140 332146 332171	9705702 9705682 9705685	Se observaron cilindros metálicos deteriorados (en proceso de oxidación y corrosión por estar expuestos a la intemperie), los cuales se encontraban semienterrados y sobre la superficie del suelo <sup>(a)</sup> en el sector noroeste, suroeste y sureste del sitio, abarcando un área total de aproximadamente 21,3 m <sup>2</sup> distribuidos en las siguientes ubicaciones: - 4 cilindros metálicos (uno semienterrado con contenido y tres vacíos sobre la superficie del suelo) en el punto de muestreo S0543-SU-005, ocupando un área aproximada de 20,4 m <sup>2</sup> . Se observó que uno de ellos (cilindro semienterrado) contiene un líquido viscoso negro en su interior con olor y color a hidrocarburos. - 1 cilindro metálico vacío y semienterrado en el punto de muestreo S0543-SU-001, ocupando un área aproximada de 0,45 m <sup>2</sup> . - 1 cilindro metálico vacío y semienterrado en el punto de muestreo S0543-SU-003, ocupando un área de 0,45 m <sup>2</sup> . Ver fotografías N.º 1, 2, 3 y 4 del Anexo I.

Estos residuos metálicos estarían relacionados con los resultados analíticos que reportan excedencias de los ECA para Suelo, uso agrícola (Decreto Supremo N.º 011-2017-MINAM) para los parámetros fracción de hidrocarburos F2, fracción de hidrocarburos F3 y naftaleno, debido a que dichas excedencias se registran en la muestra S0543-SU-005 tomada entre 0,00 m a 0,40 m de profundidad, y en cuya ubicación se observaron cilindros metálicos, uno de los cuales de acuerdo con lo observado en campo, además de presentar evidentes signos de deterioro, oxidación y corrosión por el paso del tiempo y la intemperización a las condiciones ambientales, contenía un líquido viscoso negro con olor y color a hidrocarburos, lo que habría aportado en la presencia de los contaminante encontrados en el sitio.

Además, si bien no hubo superación de los ECA para metales, los residuos se encuentran en proceso de oxidación y corrosión, y por estar expuestos a la intemperie se van deteriorando y degradando en partes más pequeñas que se van depositando en el suelo, cuyas características propias de este componente (pH, materia orgánica, etc.) y los factores ambientales como humedad, temperatura ambiental, radiación solar, microorganismos, entre otros, modifican su estructura con la consecuencia de aporte al suelo de compuestos químicos de los materiales con que están constituidos los residuos.
