INFORME N° 315 - 2014-OEFA/DE-SDCA-CIPASH

ASUNTO : Identificación de pasivo ambiental del subsector hidrocarburos con código de Ficha OEFA F00963, ubicado en el Lote VII/VI (ex Lote VI), en el distrito de Lobitos de la provincia Talara del departamento de Piura.

III. IDENTIFICACIÓN DE PASIVO AMBIENTAL DEL SUBSECTOR HIDROCARBUROS CON CÓDIGO DE FICHA OEFA F00963

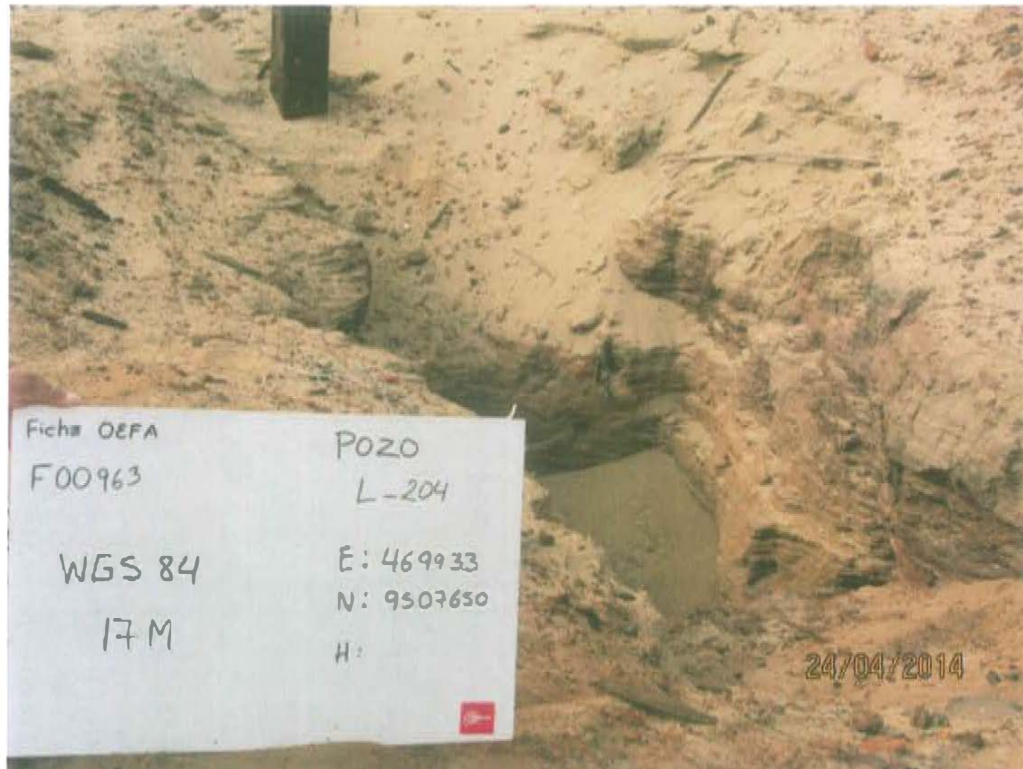
14. Durante la evaluación in situ realizada por el OEFA el 24 de abril de 2014, no se ubicó superficialmente el casing; sin embargo, se observó una excavación (posible cantina deteriorada) de medidas aproximadamente 4,15 m² de área y 2,5 m de profundidad, además se visualizó restos de maderas (ver anexo 1, 2 y 3).
15. Cabe señalar que, de la revisión de la información proporcionada por OSINERGMIN (ver anexo 7) y lo observado durante la evaluación in situ (ver fotografías 1 y 2), se puede afirmar que se trata de la misma ubicación geográfica y que el pozo ha sido enterrado por erosión eólica.

Fotografía N° 1. El pozo de acuerdo al código de PETROPERU L_204, se encuentra de una cantidad deteriorada de aproximadamente de área de 4,15 m² y de profundidad de 2,5 m.

No se ubica superficialmente el casing pero se observa una excavación (posible cantina deteriorada) de aproximadamente 4,15 m2 de área por 2,5 m de profundidad y en los alrededores presenta suelo con presencia de hidrocarburos y restos de madera dispersos. Al parecer el pozo ha sido enterrado por erosión eólica.

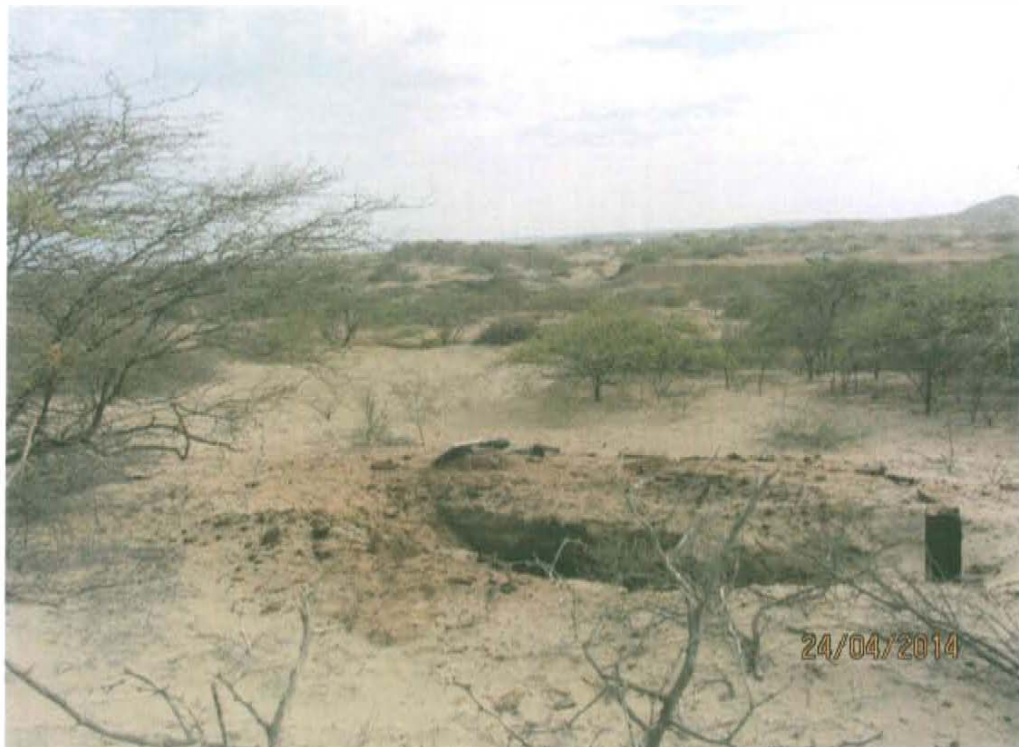
16. Para la evaluación del suelo en el área circundante de la posible ubicación del pozo se realizó un recorrido y exploración, con la finalidad de determinar la presencia de hidrocarburos estableciéndose la ubicación de los puntos de muestreo de suelo, tras el análisis de las muestras recolectadas, los resultados de los reportes de ensayo de laboratorio determinan que la concentración de las fracción de hidrocarburos F3 supera las concentraciones establecidas en el Estándar de Calidad Ambiental para suelo de uso agrícola aprobado por el Decreto Supremo N° 002-2013-MINAM, evidenciando la presencia de suelo contaminado con hidrocarburos, como se detalla en el ítem III.3.

Fotografía N° 2. Vista panorámica del área evaluada donde se observa suelo con presencia de hidrocarburos aproximadamente 40 m² y restos de maderas.

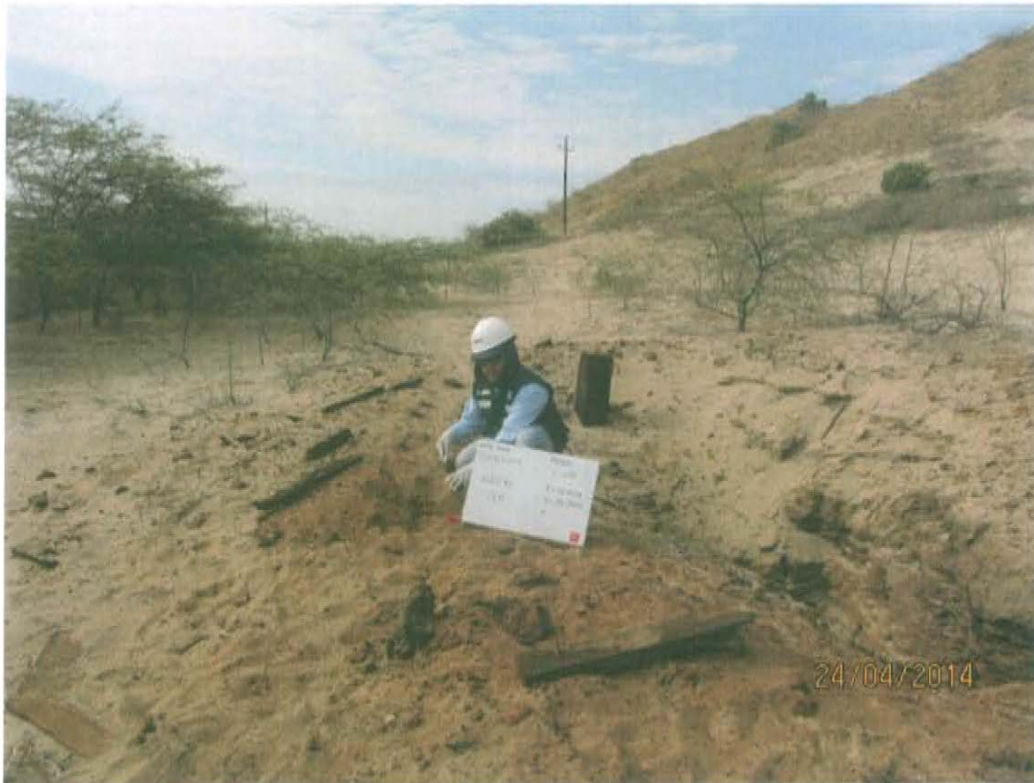
Fotografía N° 3. Toma de muestra de suelo en el punto F00963-SU01, aproximadamente a 2 m al norte de la posible ubicación del pozo.

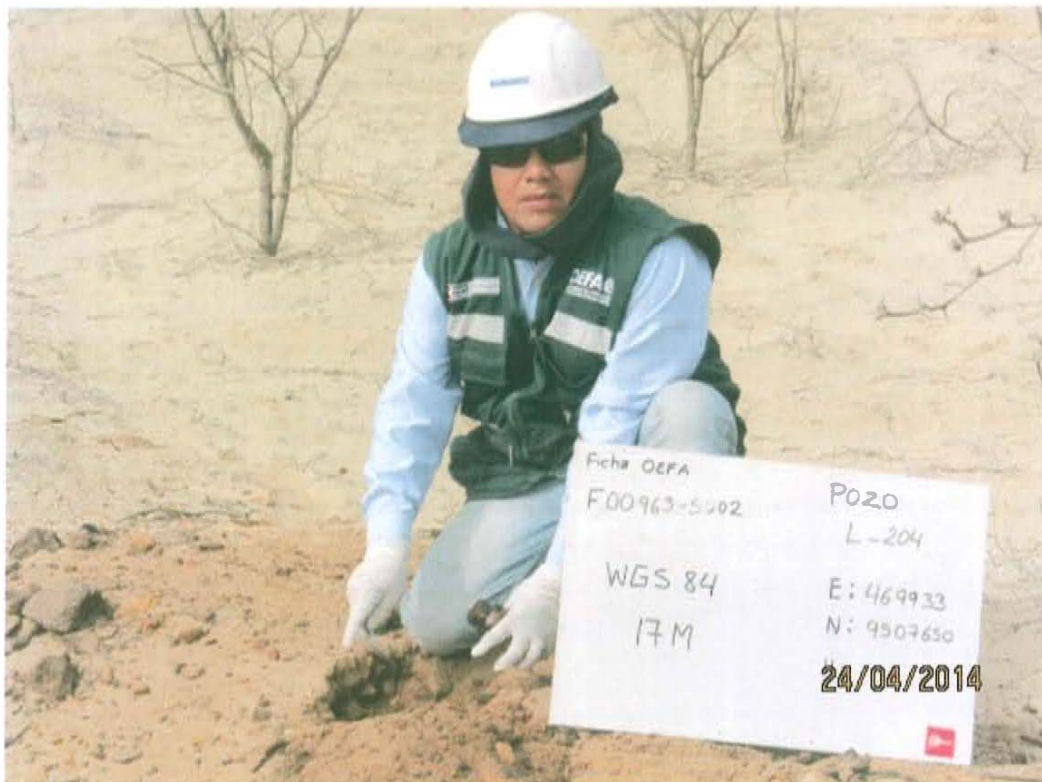
Fotografía N° 4. Toma de muestra de suelo en el punto F00963-SU02, aproximadamente a 2 m al sur de la posible del Pozo.

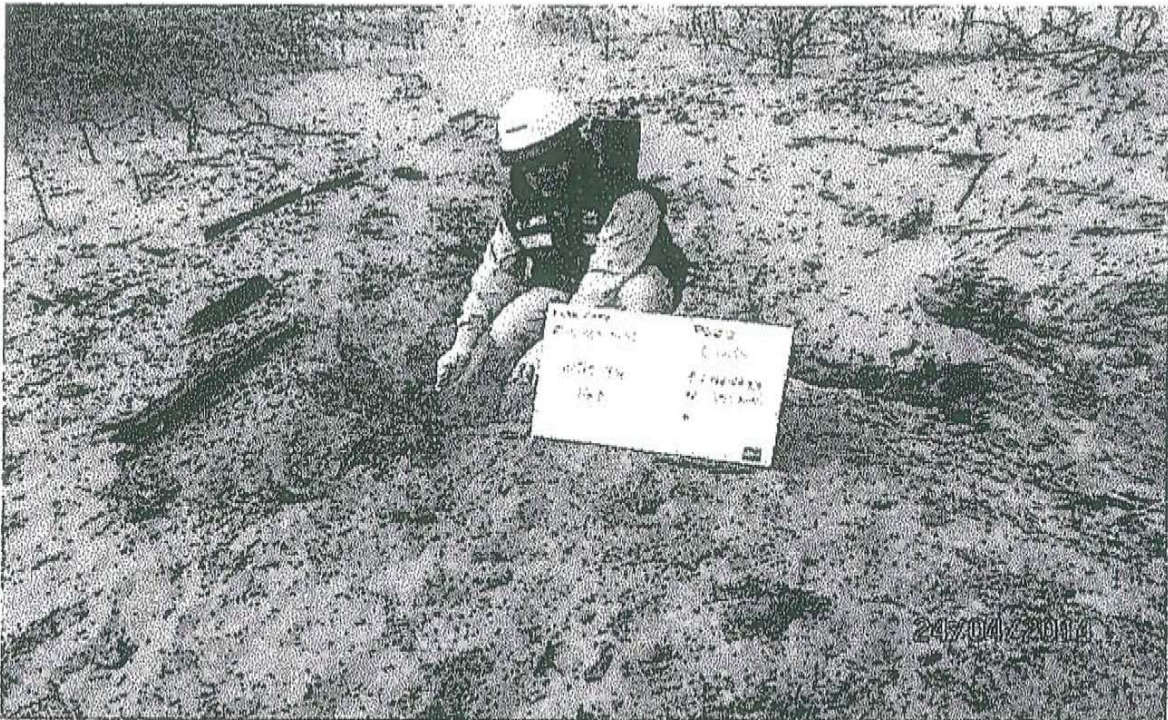
Fotografía N° 1. Toma de muestra de suelo en el punto F00963-SU01, ubicado a 2 m aproximadamente del la cantina donde se halla el Pozo L_204.

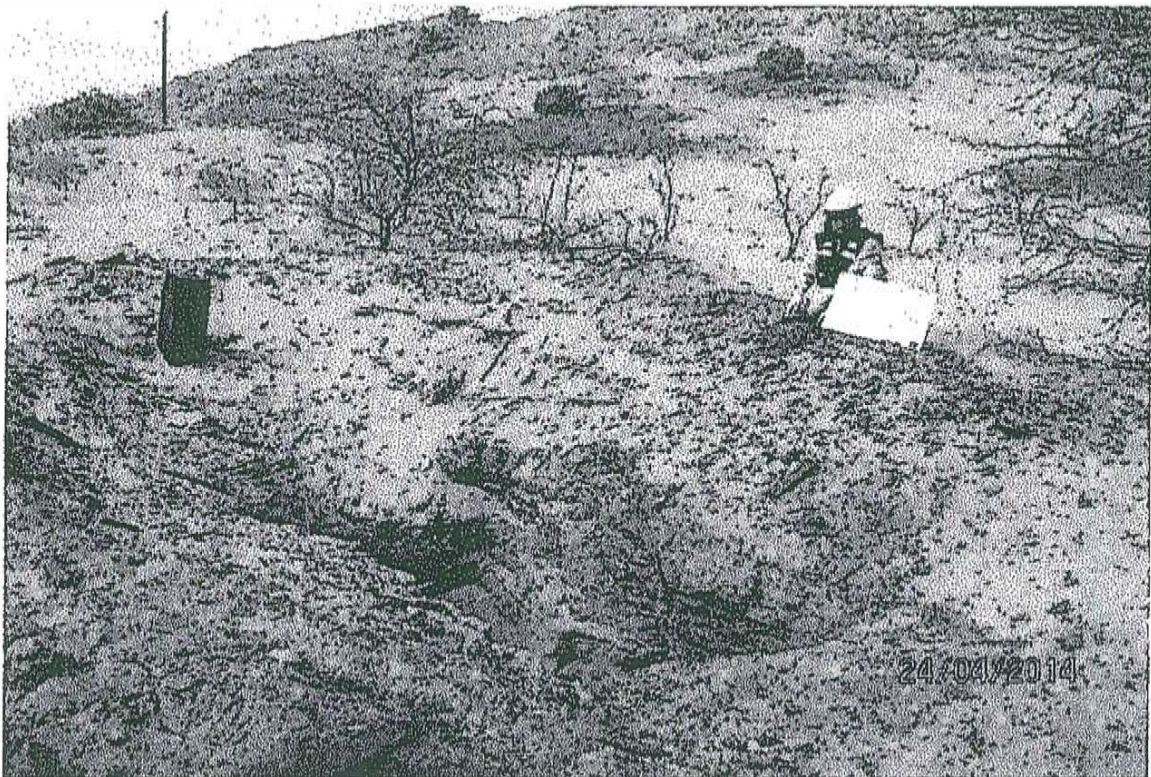
Fotografía N° 2. Toma de muestra de suelo en el punto F00963-SU02, ubicado a 2 m aproximadamente del la cantina donde se halla el Pozo L_204.

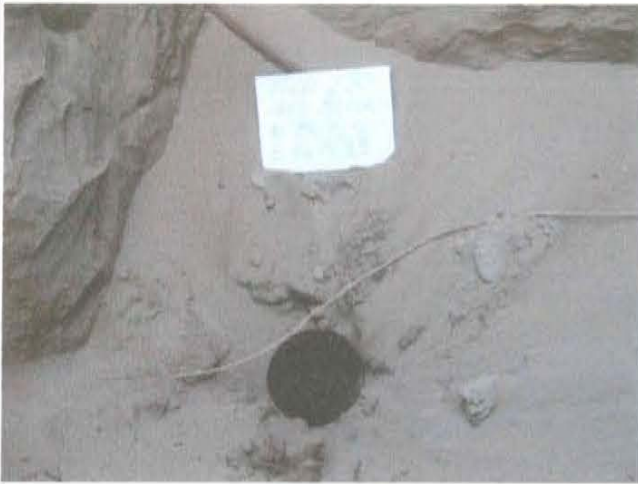
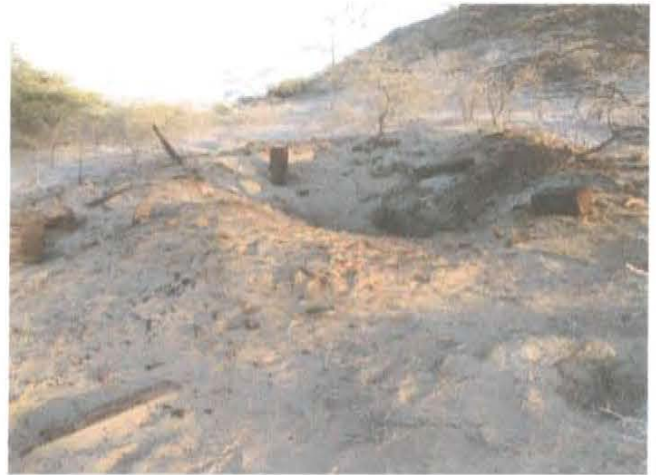
3. RÉGISTRO FOTOGRÁFICO

En la plataforma del pozo ATA L_204 se observó suelos impregnados con hidrocarburos a nivel de superficie, residuos de madera con hidrocarburos, no se observaron poblaciones cercanas, no existen vías de acceso hacia el pozo. La zona es de tipo desértico con especies vegetales tales como Algarrobo, Bichacho, Espino, Zapote, Gramíneas, Hualtaco y otras.
