V°B° Hora: 3:00  
Ambientales del  
Firma: [Signature]**INFORME N° 495 - 2015-OEFA/DE-SDCA-CIPASH**

**ASUNTO :** Identificación de pasivo ambiental del subsector hidrocarburos  
con código de Ficha OEFA F00604, ubicado en el Lote VII/VI (ex  
Lote VI) en el distrito de La Brea de la provincia Talara del  
departamento de Piura.

1. El presente Informe tiene por objeto comunicar que el pozo mal abandonado (con código PERUPETRO T2857) constituye un pasivo ambiental del subsector hidrocarburos, identificado con código de Ficha OEFA F00604. Este pasivo ambiental se encuentra ubicado en el Lote VII/VI (ex Lote VII) en el distrito de La Brea de la provincia Talara del departamento de Piura, el cual fue verificado en campo el 23 de julio del 2013.

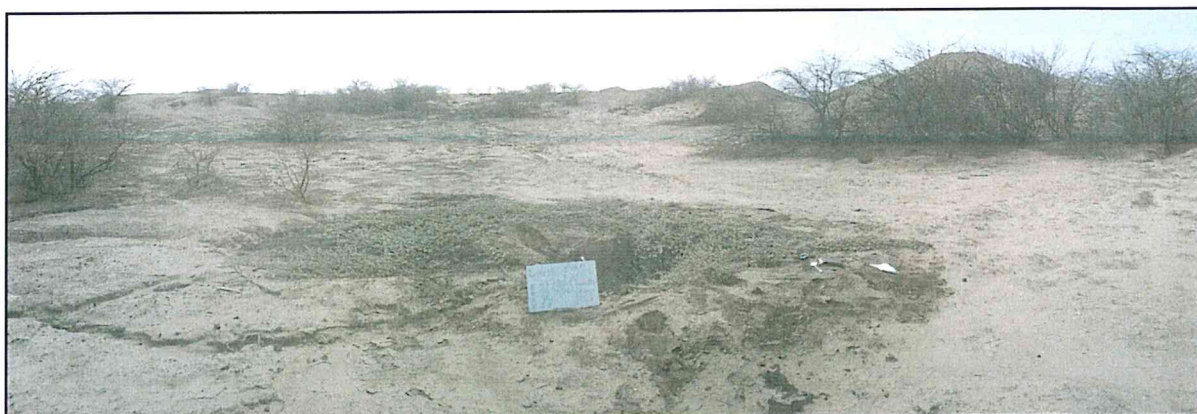
Fotografía N° 2. Vista de los alrededores al pozo, el cual no cuenta con terreno habilitado y sin acceso vehicular directo al pozo

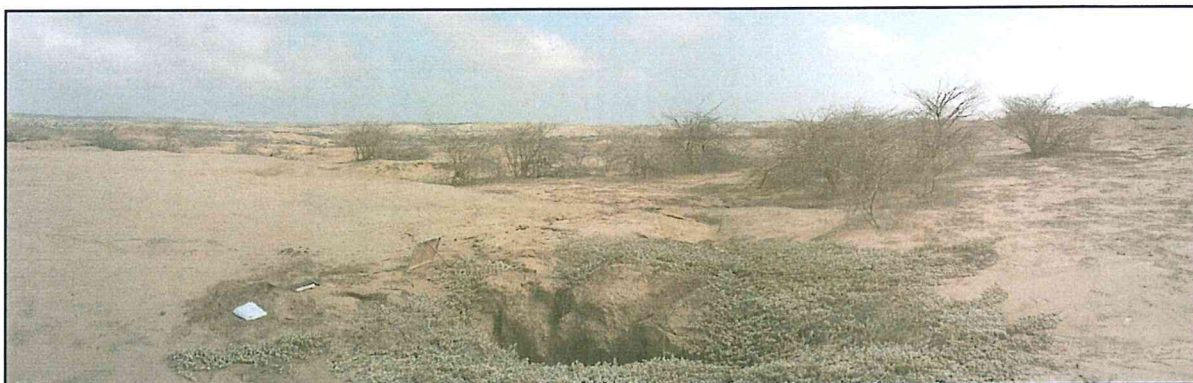
Fotografía N° 3. Vista de alrededores al pozo, se observa presencia de vegetación rastrera y pequeños árboles y matorrales.

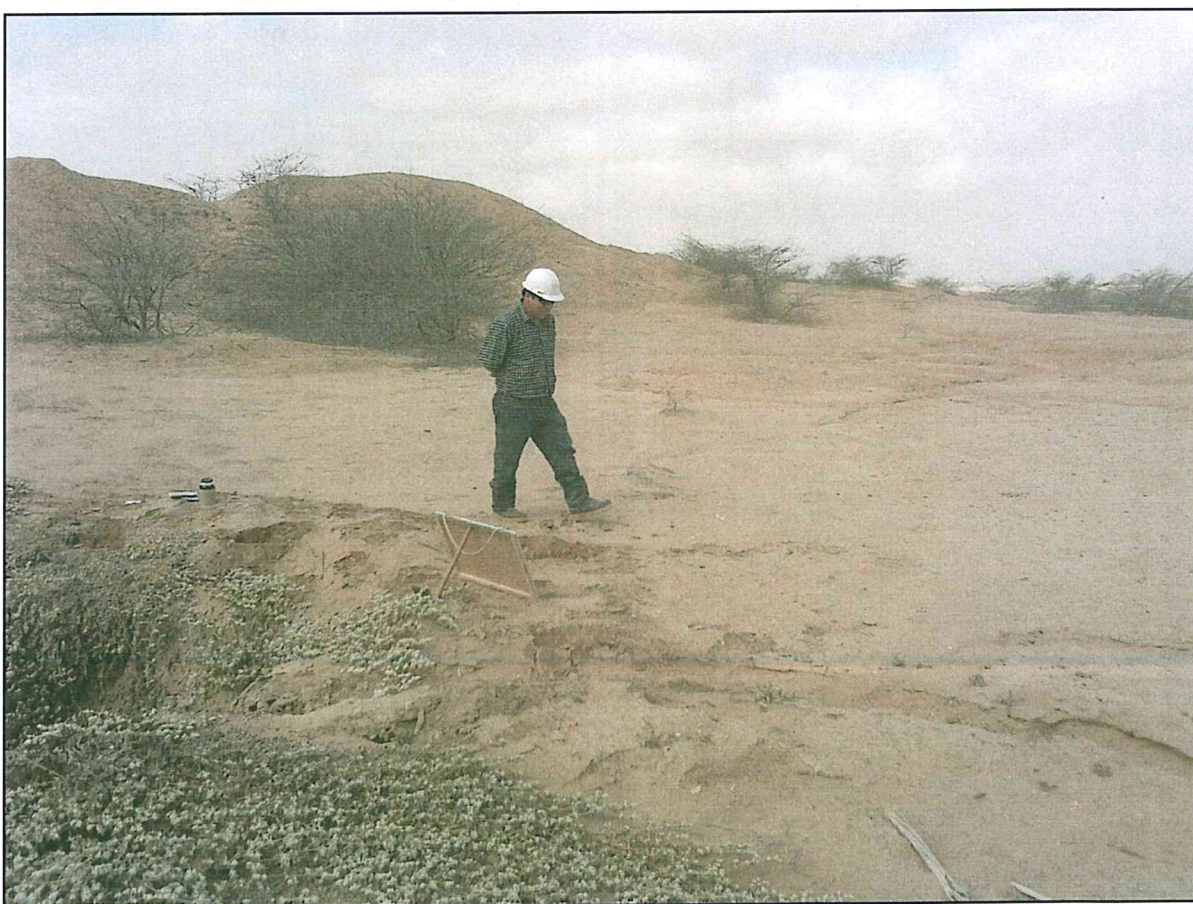
Fotografía N° 4. Se observó el suelo impregnado con hidrocarburos en los montículos que provienen de la excavación alrededor del pozo. Se tomó una muestra de suelo.

17. Debido a la presencia de suelo impregnado con hidrocarburos a nivel superficial, se realizó la toma de muestras puntuales de suelo para su correspondiente análisis en un laboratorio acreditado por INDECOPI. Para el muestreo de suelo se siguieron los criterios establecidos en la "Guía para Muestreo y Análisis de Suelo" del Ministerio de Energía y Minas del año 2000, en vista que el muestreo se realizó el 23 de julio del 2013.
18. La descripción y ubicación de los puntos de muestreo de suelo; así como, los parámetros analizados en laboratorio se detallan en la Tabla 1.

20. Los resultados obtenidos muestran la presencia de hidrocarburos en el suelo, correspondiente a la Fracción de hidrocarburos F2 y F3; sin embargo, sus concentraciones no superan el ECA<sup>7</sup> para suelo de uso agrícola.
21. A continuación se realiza la estimación del nivel de riesgo en función a la estructura del pozo mal abandonado y de la información recopilada tanto en gabinete como en campo y de los resultados analíticos presentados en la Tabla N° 2.

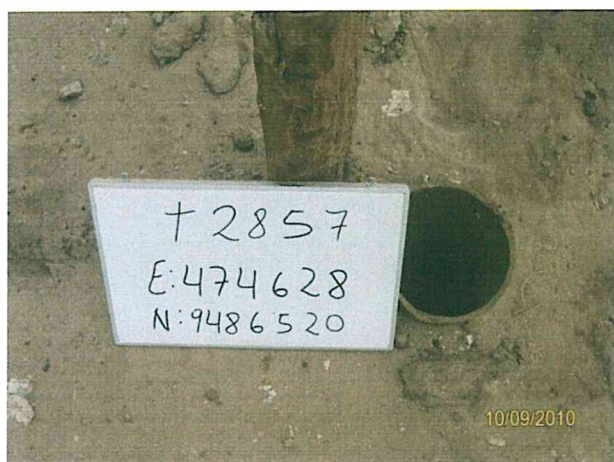
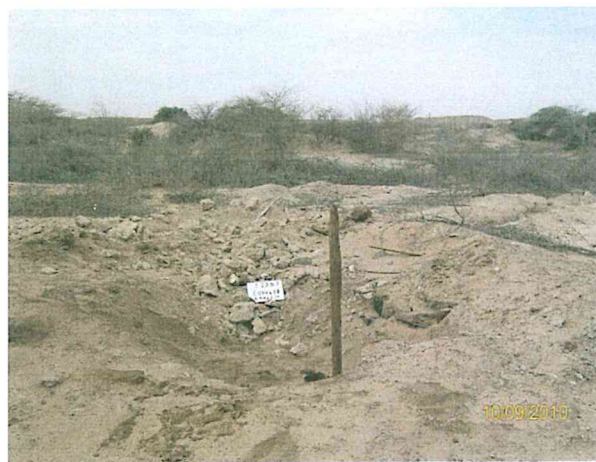
**3. REGISTRO FOTOGRÁFICO**

Pozo ATA, con fluido en su interior, cantina destruida, restos de madera y concreto, sin acceso vehicular y vegetación seca en la zona.

Inadecuado Abandono de Pozo
