**INFORME N° 203 - 2015-OEFA/DE-SDCA-CIPASH**

**ASUNTO** : Identificación de pasivo ambiental del subsector hidrocarburos con  
código de Ficha OEFA F02161, ubicado en el Lote VII/VI (ex Lote VII),  
en el distrito La Brea de la provincia Talara del departamento de Piura.

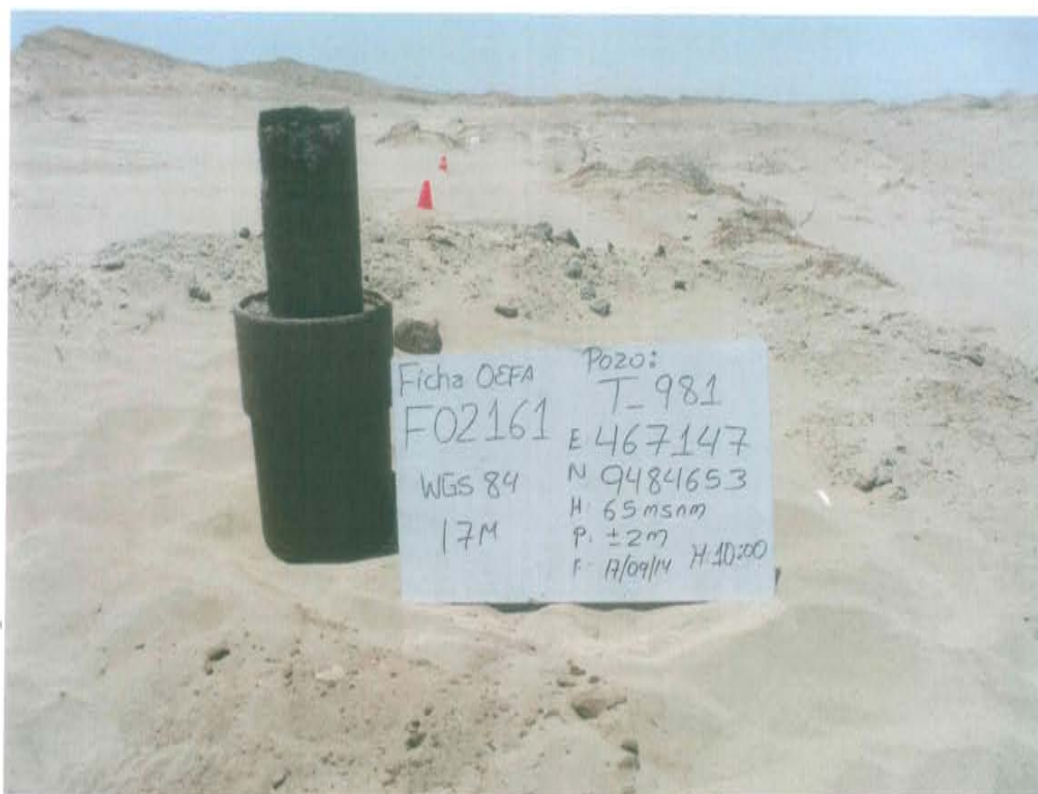
Fotografía N° 1. Se observa dos (02) casing concéntricos corroídos.

14. Durante la evaluación in situ realizada por el OEFA el 17 de setiembre de 2014, se ubicó un pozo inactivo mal abandonado sobre un terreno no habilitado y no cuenta con acceso vehicular. Se observó dos (2) casing concéntricos corroídos de medidas aproximadas 6 y 10 plg de diámetro y ambos se encuentran cementados en la sección anular, que posiblemente no garantiza el cierre hermético. No se percibió emisiones gaseosas provenientes del pozo, ni se visualizó afloramiento superficial de líquidos (ver anexos 1, 2 y 3).

16. En ese sentido, de la revisión de los antecedentes y las observaciones en campo se tiene que el pozo se encuentra mal abandonado, toda vez que no se encuentra herméticamente cerrado ni en condiciones seguras para el abandono, conforme se establece en el Decreto Supremo N° 032-2004-EM - Reglamento de las Actividades de Exploración y Explotación de Hidrocarburos<sup>6</sup>. Además de presentar suelo contaminado con hidrocarburos en el área circundante al pozo.

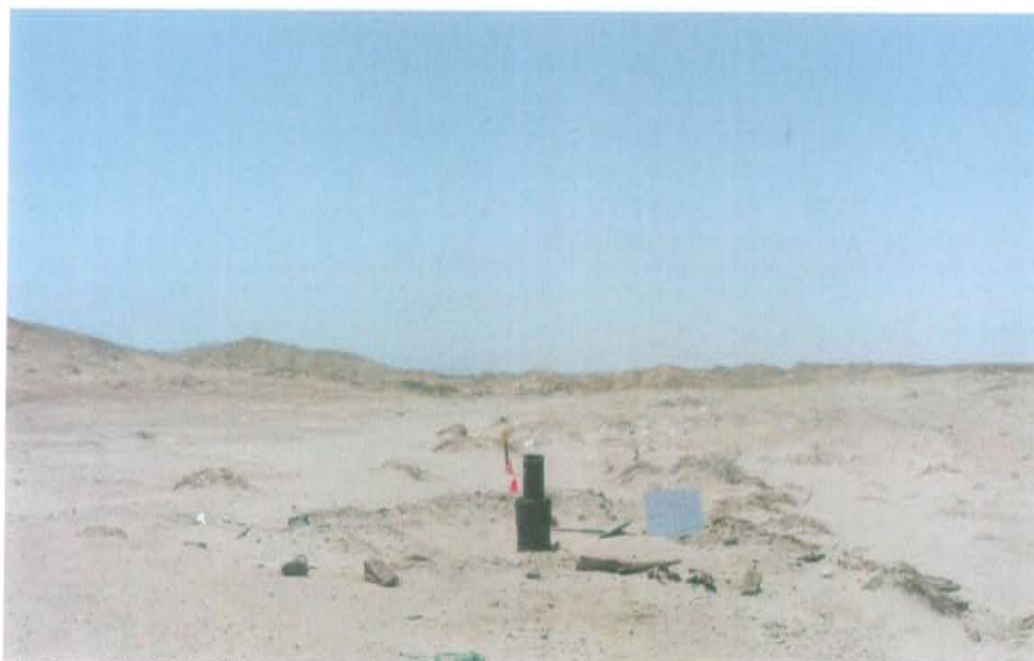
Fotografía N° 2. Vista panorámica de la ubicación del Pozo T\_981, se caracteriza por presentar relieve plano en la parte alta de una cima que por acción eólica forman dunas.

13. El área evaluada donde se ubica el pozo, se caracteriza por presentar relieve plano en la parte alta de una cima que por acción eólica forman dunas. No se observa viviendas cercanas, paisaje natural con ausencia de actividades extractivas de hidrocarburos en el área.

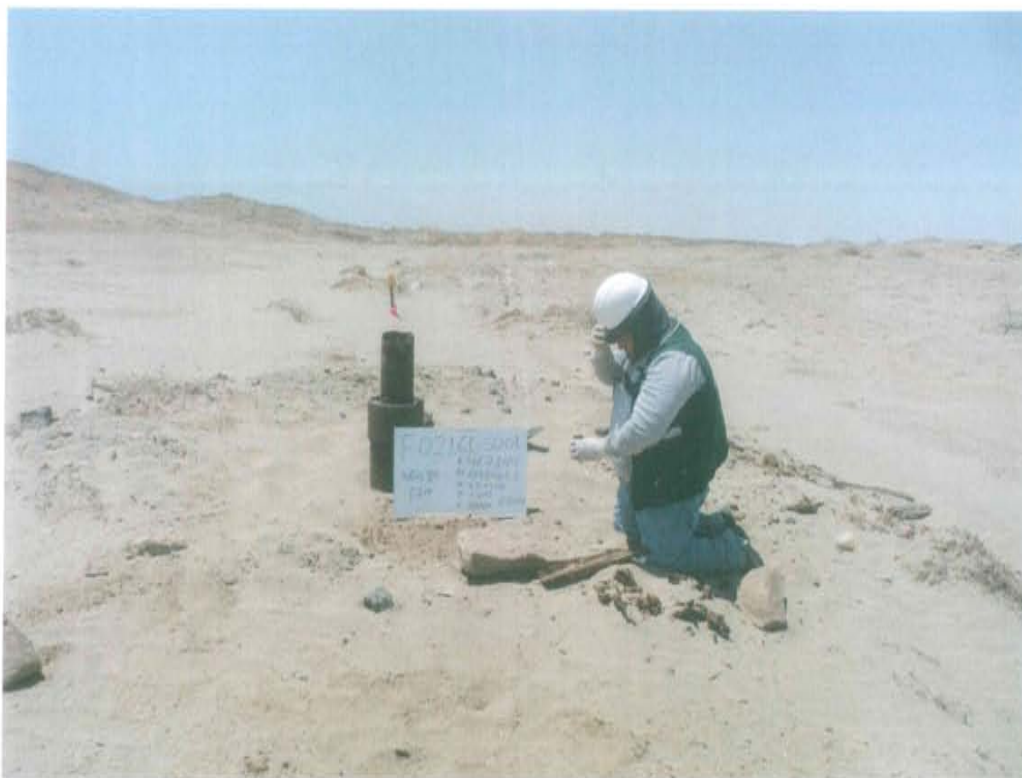
Fotografía N° 3. Toma de muestra de suelo en el punto F02161-SU01, ubicado a 1,1 m aproximadamente, al sur del Pozo T\_981.

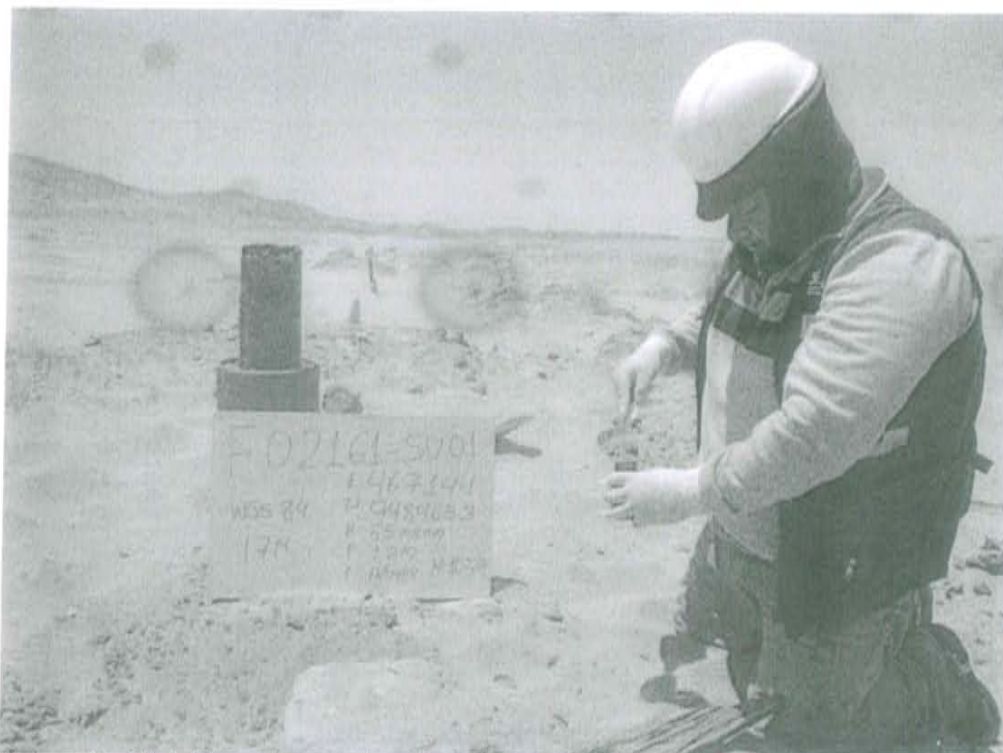
Fotografía N° 1. Toma de muestra de suelo en el punto F02161-SU01, ubicado a 1,1 m aproximadamente, al sur del Pozo T\_981.

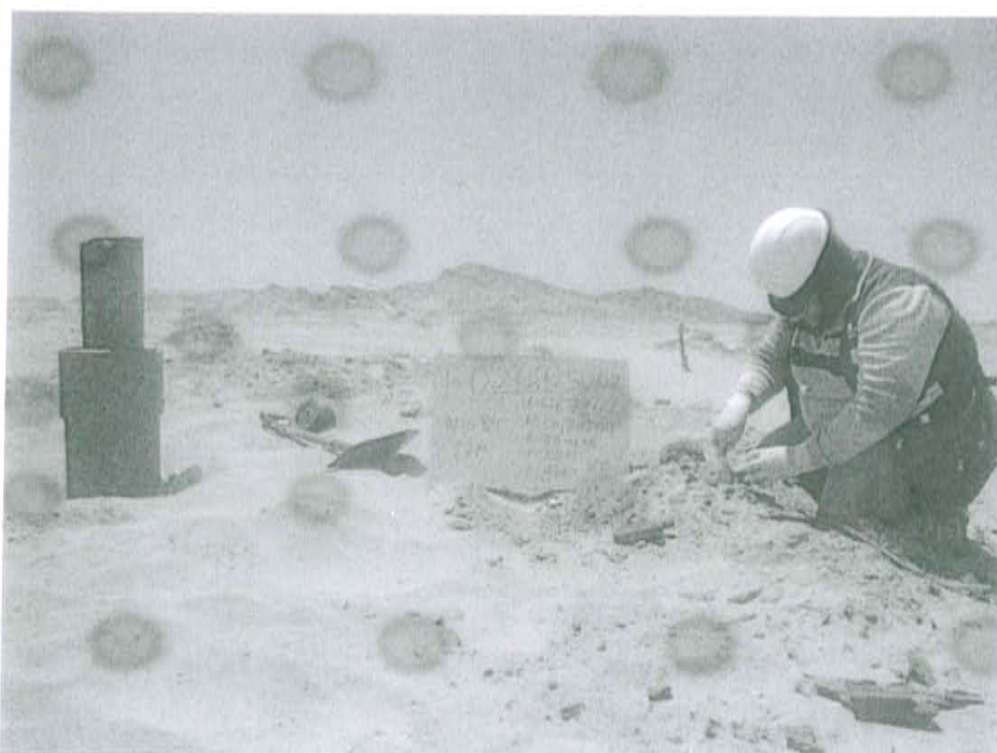
Fotografía N° 2. Toma de muestra de suelo en el punto F02161-SU02, ubicado a 1,3 m aproximadamente, al este del Pozo T\_981.

| Matriz | Código de muestra | Parámetros analizados | Resultado | Unidad | ECA o norma referencial | % que se encuentra por encima del ECA o norma referencial | Laboratorio | Número de informe de ensayo de laboratorio |
|---|---|---|---|---|---|---|---|---|
| Suelo | F02161-SU02 | FH F3 (C <sub>28</sub> -C <sub>40</sub> ) | 3 973 | mg/kg | 3 000 | 32,43 % | AGQ Perú S.A.C. | S-14/27424 |

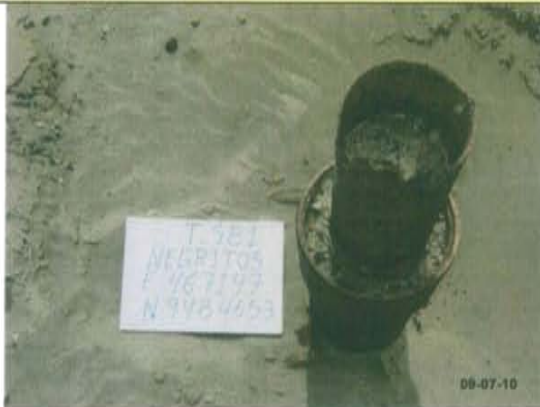
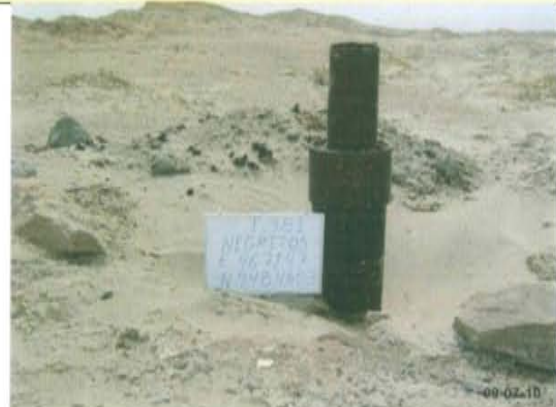
**3. REGISTRO FOTOGRÁFICO**

Inadecuado abandono del pozo
